# Művi örökségvédelmi hatástanulmány Kiskunfélegyháza város

településrendezési tervéhez – fölülvizsgálat III/A.

**Fokozott helyi védelem alatt álló épületek (49 db adatlap)**

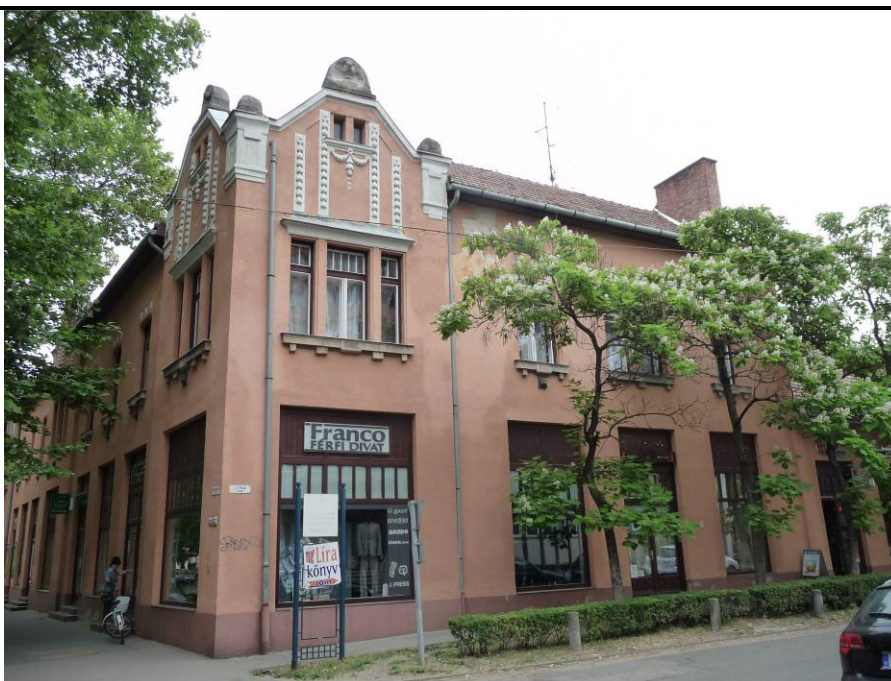
| SOR-SZÁM | HRSZ. | KATEGÓRIA | CÍM, MEGNEVEZÉS | VÉDETTSÉG |
|---|---|---|---|---|
| 1. | 265 | lakóház üzletekkel | Attila u. 2. – Kossuth utca<br>Bányai-palota | fokozott helyi védelem |

Szeccsziós és art deco modorú, két utcára néző, egyemeletes, szalagcseréppel fedett épület. Homlokzatait közép- és sarokrízalit tagolja, melyeket törtvonalú oromzatok hangsúlyoznak padlásablakokkal és függőleges füzérekkel. A tengelyképlet: 1+1+3+1+3+1/1+1+1. Az Attila utca felől négytengelyes földszintes ház csatlakozik hozzá. A működő lábazat fölött igen különböző formájú portálok sorakoznak, melyeknek még a záródásuk alakja és magassága is eltérő; sajnos az új portálok is csak visszafogottan igényesek. A főhomlokzat bal szélső portálja fölött, pálmáágakkal közrefogva az építés évszáma: ANNO MCMX – itt nyílt az emlegetett, eredeti, mives bejárat. Az emeleti ablakok sorát a kettős és hármas ikerként való összekapcsolásuk teszi változatossá. A finom osztású és díszítésű, szegéllyel körülfogott ablakok alatt erőteljes, tagolt könyöklő; a rízalitokon rajtuk kívül egyszerű, vízszintes szemöldök. Az épület előtt jelenleg igénytelen, terjedős, lekerített kerthelyiség.

A jelenleg jó állapotú épület és környezete jó karban tartásáról továbbra is folyamatosan gondoskodni kell.

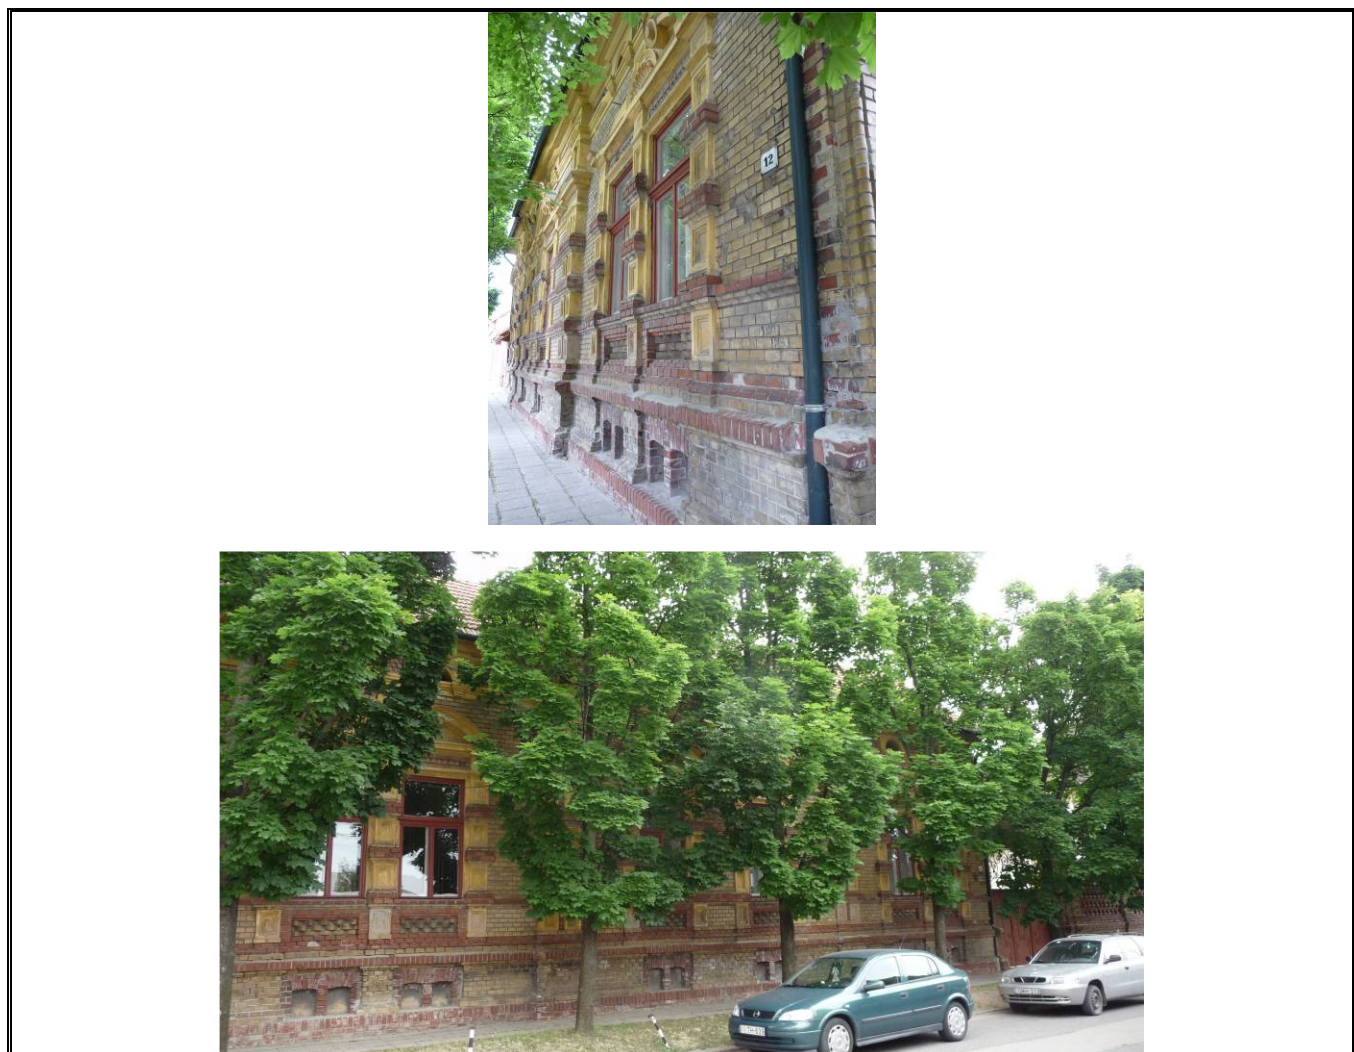
| SOR-SZÁM | HRSZ. | KATEGÓRIA | CÍM | VÉDETTSÉG |
|---|---|---|---|---|
| 2. | 278 | | Attila u. 12. | fokozott helyi védelem |

| LEÍRÁS, JELLEMZŐK |
|---|
| <p>A későeklektikus, földszintes, préselt cseréppel födött tetejű polgárház homlokzatát középrizalit, valamint lizénák tagolják váltakozó ritmusú kváderezést idéző, armirozásszerű törzsszel. A tengelyképlet: 2iker+2+2iker. A homlokzat egészét – különleges módon – színével és formájával mintázatot és plasztikát képező téglaburkolat borítja; mindössze az ornamentika egy része vakolt és festett. A kettős lábazat felső sávjában szegmensíves, vak pinceablakok sora; fölöttük övpárkány. Az ablakszerkezetek újabb készítésűek részletképzés nélkül. A nyílásokat ikerként szintén váltakozó ritmusban kiképzett törzsű lizénák fogják közre tagolt párkányt tartva, amelyet voluták díszítenek – a középrizaliton fölöttük, a homlokzat két oldalán közöttük lévő – kagylóval. A parapeteken tükröben plasztikus téglatekstúra. A háromrészes, tagolt főpárkány frízében hangsúlyos, vakolt keretben félköríves padlásszellőzők sorakoznak. Az épület mellett erősen tagolt, törtvonalú oromzattal koronázott, téglával burkolt falkeretben bádogkapuszárnyak rátétornamentikával, fölül míves, plasztikus, kovácsoltvas rács. A kerítés: tömör téglalábazat fölött, pillérek között áttörten rakott téglamezők.</p> |

| LEÍRÁS, JELLEMZŐK |
|---|
| <p>A jelenleg jó állapotú épület és környezete jó karban tartásáról továbbra is folyamatosan gondoskodni kell, kezelve a fölvizesedés okozta problémákat.</p> |

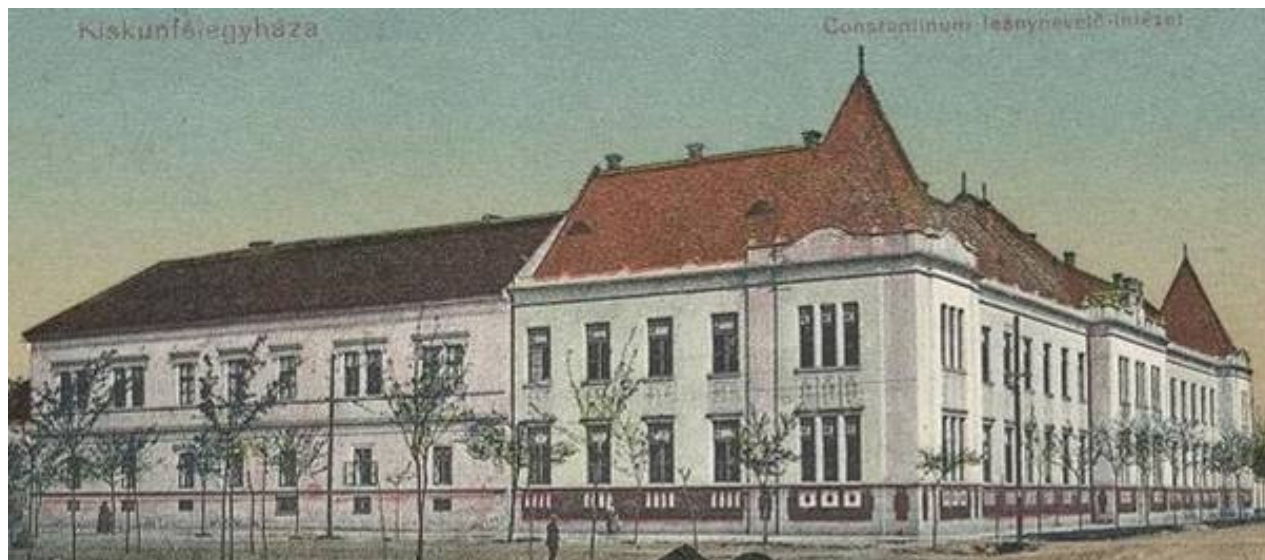
| SOR-SZÁM | HRSZ. | KATEGÓRIA | CÍM, MEGNEVEZÉS | VÉDETTSÉG |
|---|---|---|---|---|
| 4. | 3194/1,<br>/2, /4, /5 | középület | Béke tér, Oskola u. 1-3., Petőfi Sándor u. 2.<br>Constantinum épületei | fokozott helyi védelem |

Az épületegyüttes egy hosszú telektömb végén, két utcára és a térre nézően helyezkedik el. Az Oskola utcától körüljárva:

1. A telektömb felé eső telekhatár mentén húzódó épületnek az utca mentén L alakban befordított, kisebb, földszintes bütöje, melyet sarokrizalitok tagolnak a 1+2+1 tengelyképlet szerint. Mellette udvari kapu.

2. Az Oskola utca közepe felé eső, egyemeletes, közép- és sarokrizalitokkal tagolt, hosszú homlokzatú épület; tengelyképlete: 2+5+2+12+K. A bejárat hullámdíszes tokosztója fölött pálcárcsos fölülvilágító; a filungos, üvegezett fakapuszárnyakban dekoratív táblázat és vasrács.

3. Az Oskola utcában, a térhez közelebbi, szintén egyemeletes, kissé rövidebb épület. Homlokzatát gúla alakú tetőfömléptménnyekkel hangsúlyozott rizalitok tagolják; tengelyképlete: 2iker+2iker+3iker+7+(2iker+2iker+K), ahol az utolsó kaputengely ráadásul kettős rizalitként kiemelt. A vízszintes záródású kapu magas fölülvilágítója előtt egyszerű pálcárcs; a filungos kapuszárnyak üvegezését dekoratív vonalvezetésű rács védi.

4. Az Oskola utca és a tér sarkán álló, eltérő homlokzati vonalú, alagsoros, egyemeletes és beépített tetőterű épület a kétszázasztendős *nagyoskola*. Többszöri átalakítását követően jelenleg teljesen jellegtelen: hatalmas ablakok, rajtuk külsőszekrényes, műanyag redőnyök, sima deszkaborítású eresz jellemzik, a tér felé néző homlokzatának alsó sávján az Oskola utcai épületek utánérzéseként készített, kevésbé hangulatos téglaburkolattal.

5. A térre, valamint főhomlokzatával a Petőfi Sándor utcára néző, egyemeletes, beépített tetőterű, tekintélyes megjelenésű főépület homlokzatait kissé megemelt tetőzetű közép-, valamint magas, gúla alakú tetőzetű bástyaszerűvé tett sarokrizalitok tagolják, mindegyiknél íves vonalú, tagolt, tömör attikával. A tengelyképlet: 4+3iker/3vak iker+7+(2iker+K+2iker)+ +7+3iker. Az attikán kereszttel is hangsúlyozott kaputengelyben a fölülvilágító, filungos fakapuszárnyak üvegezett mezőit kovácsoltvas rács védi; az övpárkányra állított, stilizált oszlopok – jelzésszerű portikuszként – enyhén ívelt, egyszerű szemöldököt tartanak.

6. A főépület után, a Petőfi Sándor utcában – egy egytengelyes, hátrahúzott nyaktag közbeiktatásával egyemeletes épület következik a 4+3iker+6 tengelyképlet szerint. Rajta túl két új építésű ház.

A jelenleg jó állapotú épületek és környezetük jó karban tartásáról továbbra is folyamatosan gondoskodni kell.

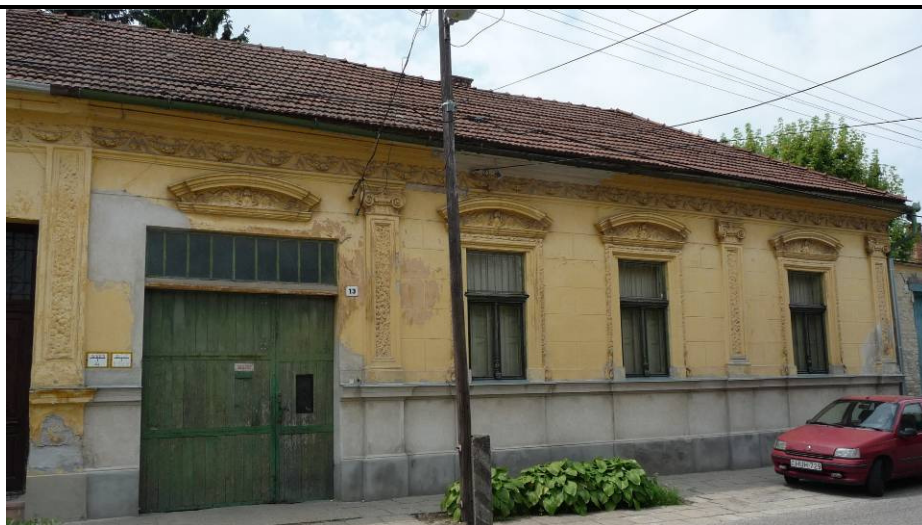
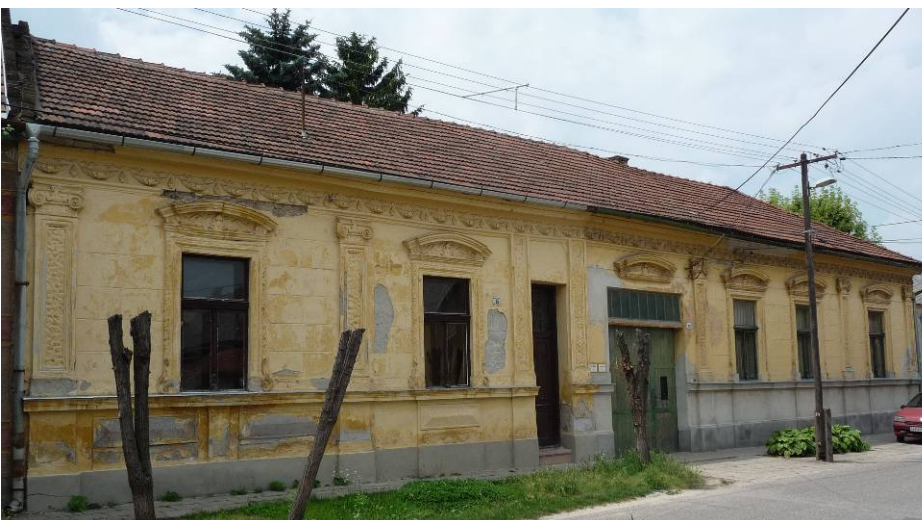
| SOR-SZÁM | HRSZ. | KATEGÓRIA | CÍM, MEGNEVEZÉS | VÉDETTSÉG |
|---|---|---|---|---|
| 9. | 5198 | v. lakóház,<br>üzlet, vendéglátás | <b>Daru u. 1. – Zrínyi Miklós u.<br/>Kneffel-ház</b> | fokozott helyi<br>védelem |

A jobboldali homlokzat összes, a baloldal két ablakának helyére utóbb stílusidegen bejáratokat nyitottak; a főhomlokzat ablakszerkezeteit is – a parapetet lecsökkentve – nagyobbra cserélték: mindez a jelentős architektonikus értéket képviselő épület nyilvánvaló kárára vált. A falfelületeket fröcsköléssel borították, mely a különlegesen szép ornamentika finomságát erősen korlátozza. A főhomlokzat előtt időközben fölnövekedett fák sajnálatos módon eltakarják ezt az egyébként jó rálátású és kimondottan artisztikus homlokzatképzésű házat, ezáltal fényképezése is csak korlátozottan lehetséges.

A három homlokzattal rendelkező, alapincézett, földszintes épületet külső oldalán új, az udvarra nézően régi hód farkú cserép fedi. A középső homlokzatot hármassívű, körablakos oromzattal hangsúlyozott középrizalit tagolja; a tengelyképlet: 3/1+1+1/4. A vízszintes záródású nyílások fölött festői, szecessziós ornamentika mákgubókkal és napraforgókkal, melyeket igen finom adagolásban türkizsínű majolika egészít ki. A jellegzetes napraforgó-motívum egyik első előfordulási helye. Széles, tagolt főpárkányát a konzolsor stilizált utánérzése díszíti, mely végighúzódik a baloldali, rövid oldalhomlokzat kontyolt tetőzete előtt fölmagasított, sajátos kinézetű pengefalon is.

Az épületre nézve – a káros hatású, stílusidegen nyílászáró-cseréken túl – a jelenlegi használat rendkívül méltatlan hatást gyakorol. A Zrínyi utca felőli négy üzletbejárat részben többféle, az épület artisztikus ornamentikaival igencsak konkuráló módon tarka üzletföliatokkal és cégtáblákkal.

A jelentős építészeti értékű polgárház homlokzatainak egyértelműen a kárára vált, hogy ablakai legtöbbjének helyére utóbb stílusidegen bejáratokat nyitottak; a főhomlokzat ablakszerkezeteit is – a parapetet lecsökkentve – nagyobbra cserélték. A különlegesen szép ornamentika finomságát erősen korlátozza a fröcskölt felületkezelés. A kimondottan artisztikus homlokzatképzésű ház minőségéhez méltó és városképi érvényesülése érdekében igényesebb használati módot és minőséget érdemelne.

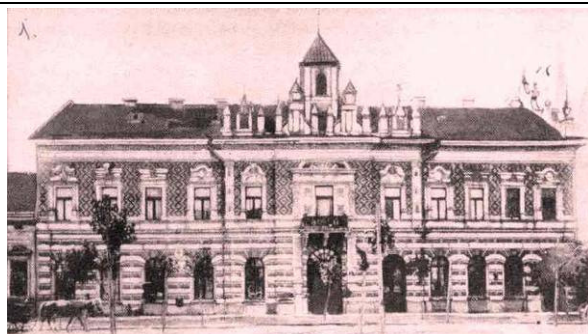
| SOR-SZÁM | HRSZ. | KATEGÓRIA | CÍM, MEGNEVEZÉS | VÉDETTSÉG |
|---|---|---|---|---|
| 23. | 326 | lakóház és közintézmények | <b>Kossuth Lajos u. 10. – Hunyadi János u. Molnár Imre-palota</b> | fokozott helyi védelem |

*Ifjabb Molnár Imre* 1899-1900-ban, egy esztendő alatt fölépíttette két utcára néző, gazdagon díszített palotáját. Földszintjén posta, távírda, telefon és posta-takarékpénztár működött 1939-ig; az emelet lakásként szolgált. A főépület mögött, a Hunyadi utcára nyílt a *Lenke-malom*. A palota 1999-ben honvédségi hasznosításban állt. A földszinten orvosi rendelő és védőnő-szolgálat működik.

A túlhajtott, provinciális későeklektika jegyeit magán viselő, alapincézett, egyemeletes palotát szalagcserép fűdi; a Hunyadi utca felőli бүтүн gazdag kiképzésű oromfal. A

A jelenleg jó állapotú épület és környezete jó karban tartásáról továbbra is folyamatosan gondoskodni kell.

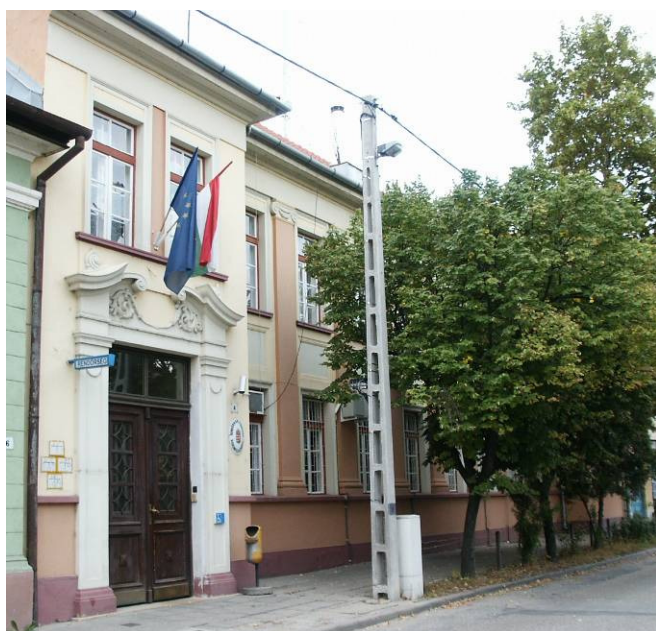
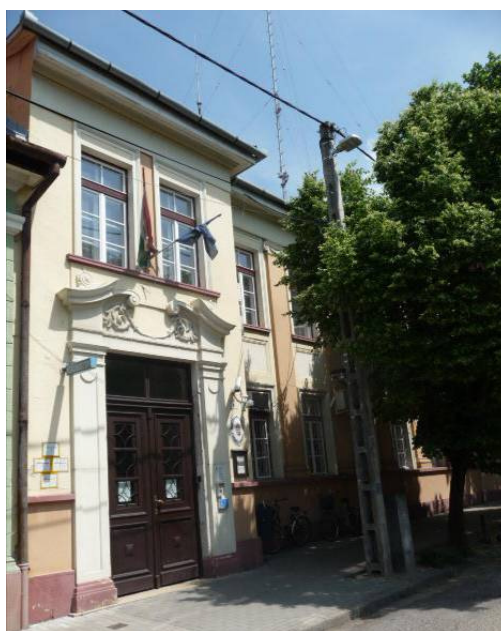
2007; 2017.

### LEÍRÁS, JELLEMZŐK

1907-ben *Ziegler Géza* tervei alapján emelt nagypolgárház. Ugyanazon építész munkája, aki pontosan tíz esztendővel korábban tervezte az építetű fivérének Petőfi tér 2. alatti, emeletes házát.

A neobarokk és neorokokó motívumokat használó, későeklektikus stílusú, alapincézett, földszintes polgárház L alakú telke hátul az Oskola utcára nyílik. A főépület bal fele jóval szélesebb a jobboldali résznél; a közepén hátranyúló épületszárny a telket egy kisebb és egy nagyobb, különálló udvarra osztja. A tetőt szalagcserép födi mives – íves és csúcsdíszes – bádogg padlásszellőzőkkel. A rendkívül hosszú homlokzatot – a többi résznél magasabb, afölött még manzárdtetővel is hangsúlyozott – közép-, valamint sarokrízalitok tagolják. A tengelyképlet: K+4+4+4+K.

### JAVASLAT

A jelenleg jó állapotú épület és környezete jó karban tartásáról továbbra is folyamatosan gondoskodni kell.

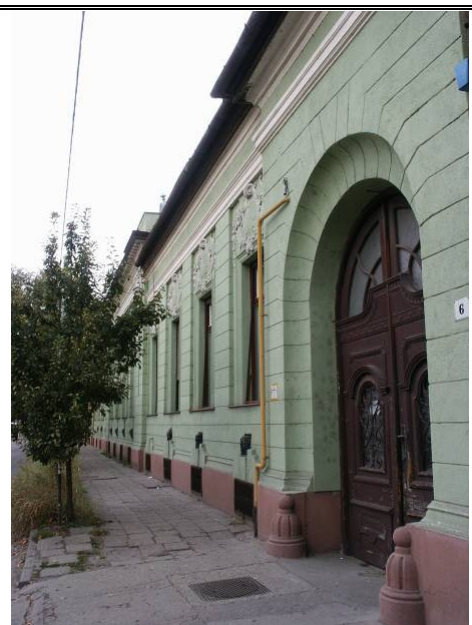
2007; 2017.

### LEÍRÁS, JELLEMZŐK

*Hoffer Imre* földbirtokos, a *Félegyházi Takarékpénztár* igazgatója emeltette 1897-1899-ben, a budapesti *Ziegler Géza* műépítész tervei alapján, *Ujszászy János* és *Majláth József* kivitelezésében. Az eszességéről és jó kedélyéről nevéssé vált építető temperamentumát jól kifejezi a két bejárat közötti, a homlokzat komolyságát és szigorú szimmetriáját arcvonásaival mindössze egy csipetnyit megbontó, plasztikus pojácafej. A földszinten működött eredetileg a város elsőként – ezen épület elődjében – alapított gyógyszerháza (*öregpatika*; 1894-ben *Hoffer-patikaként* említve); az emeletet lakások foglalták el. A tömböt átérő, két utcára néző telek hátsó felén gazdasági épületek szolgáltak.

A későeklektikus, alapincézett, egyemeletes polgárház homlokzatát hangsúlyos középrizalit, valamint a nyílásközköbben széles lizénák tagolják. Tengelyképlete: 2iker+2iker+(K+K)+ +2iker+2iker. Működő lábázatot pinceablakok törlik át. A földszinti falfelületet vízszintes nűtozással tették erőteljesebb látványúvá. E szint ikerablakai közösen alkotnak egy szegmensíves nyílásformát szegélyes vakolatkeretbe foglaltan, középen kettős zárókövel. A szintén közös keretezésbe fogott, emeleti ikerablakok díszesebbek: volutás konzolfejezetű pilaszterek háromrészes párkány fölött szegmensíves szemöldököt tartanak, benne kagyló, amiből három füzér lóg; a parapeten posztamensek között egy-egy kiharapott oldalú vakolatkötény.

### JAVASLAT

A jelenleg jó állapotú épület és környezete jó karban tartásáról továbbra is folyamatosan gondoskodni kell.

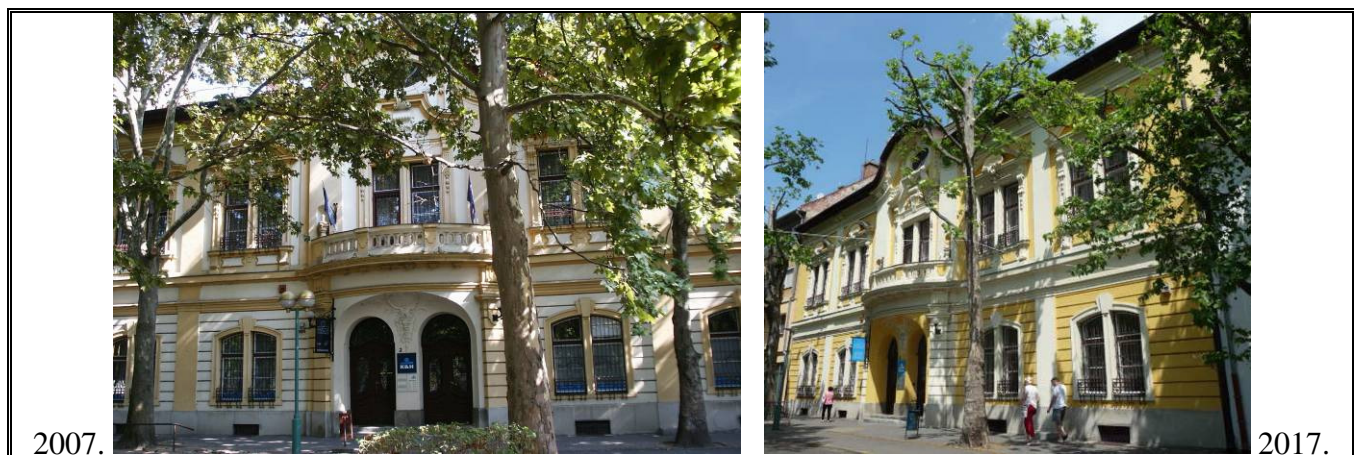
| LEÍRÁS, JELLEMZŐK |
| <p>A telken korábban állt, fésűs beépítésű lakóházban élt <i>Petrovics István</i> családjával 1824-1830 között. Az 1830-as évek végén vásárolta meg <i>Boconádi Szabó József</i> kiskun kapitány, akinek fia, <i>Szabó Sándor</i>, a város 1848. évi országgyűlési képviselője 1845-1850 között bővítéssel átépítette kúriává.</p> <p>1861-ben <i>Reményi Ede</i> világhírű hegedűművész (1828-1898) áldozatossága és közadakozás révén készített emléktáblát <i>Gerenday Antal</i> pesti kőfaragóteleppel rendelkező szobrászművész. Az elnyomatás visszatérte miatt azonban csak a kiegyezés évében kerülhetett sor leleplezésére az első országos <i>Petőfi</i>-ünnepség keretében. „Az ótemplom körüli tér keleti oldalán áll a Szabó-féle nemesi kúria, e ház a 'Petőfi-ház', mert ennek helyén állott az akkoriban még törpe, rozszant, nádfedelű, az udvarra benyúló épület, mely ... előtt játszadozott sokat a 'Sándor gyerek' ... a ház falába Pásztor Ferencz buzgólkodására, a pesti irodalmi körök részvételével ... szürke márványtáblát helyeztek el, melyen aranyos betűkkel ez áll: Itt élte gyermekéveit Petőfi Sándor. A nagy költő emlékének tisztelői. 1861.” (Borovszky Samu, 1910) Az épületben 1993 óta múzeumi szerepű <i>Petőfi</i>-emlékszoba található.</p> <p>Az eklektikus, L alakú, földszintes, kontyolt tetején rombuszpalával fődött polgárház homlokzatát középrizalit tagolja a 2+2+2 tengelyképlet szerint; középen kapott méltó helyet az emléktábla. A középrizalit szélein sajátos, volutás fejezetű, kannelurás pilaszterek. A lábazat vakolt; az alapfalfelület a könyöklők vonala fölött vízszintesen nutozott. A nagyméretű ablakokat füzéres fejezetű pilaszterek fogják közre, melyek záróköves, tagolt párkányt tartanak. A középrizaliton fölötté vállas, csonka szegmensíves szemöldök, benne egy fél sugárzó nap; kétfelől vízszintes szemöldök. A húzott, profilos főpárkány keskeny frízében a nyílástengelyek ritmusában tagolt vakolatfűzők.</p> |

| LEÍRÁS, JELLEMZŐK |
|---|
| JAVASLAT |
| A jelenleg jó állapotú épület és környezete jó karban tartásáról továbbra is folyamatosan gondoskodni kell. |

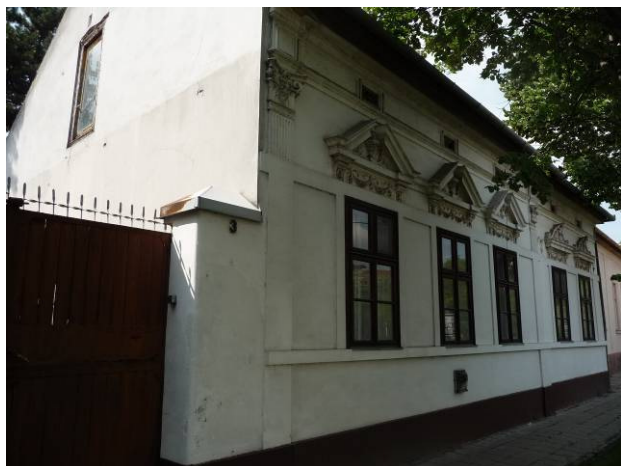
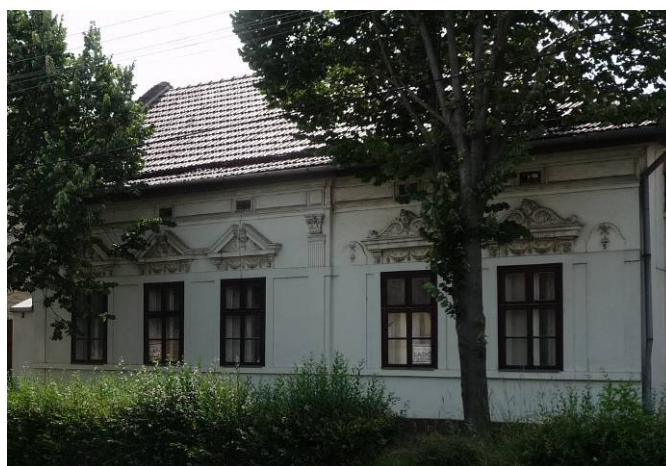
Az ablakok hagyományos formájúak díszített tokosztóval; a parapeteken posztamensek között profilos vakolattükör. A középrizaliton profilos, húzott vakolatkeret fölött két akantuszleveles konzol profilos vakolattükört fog közre, legfölül tympanon. A két szélen a húzott vakolatkeretet fülekkel tagolták; a két ablakot ikerként összefogja a széthúzott szegmensíves szemöldök, közbül – a nyílásközt megkoronázandó – külön vízszintes szemöldök magas, levél- és mélyített vakolattükör-díszes posztamenssel alátámasztva. A lábazat és a parapetsáv között sima, erőteljes övpárkány; azonkívül a középrizaliton a különálló ablakok könyöklőit is összekapcsolták övpárkányszerűen (ezzel szemben a szélek ikerablakainak különálló a könyöklői). A szárazkaput az ikerablakokéval megegyező szemöldök koronázza; a deszkakapuszárnyak fölött tömör „fölülvilágítóval”.

### JAVASLAT

Az esedékes homlokzatförlújítás során helyreállítandók az eddigiekben elpusztult vagy elnagyoltá tett ornamentikák, összességében különös gonddal kell eljárni a részletképzések finomságának megőrzése érdekében, egyúttal megoldva a fölvizesedés okozta problémákat.

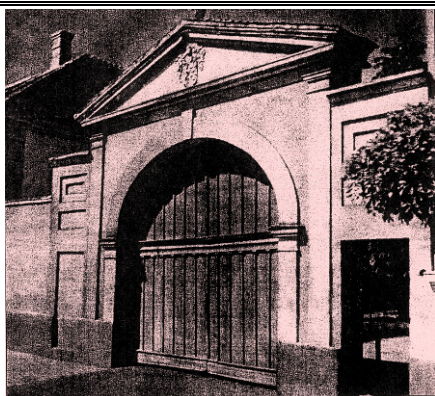
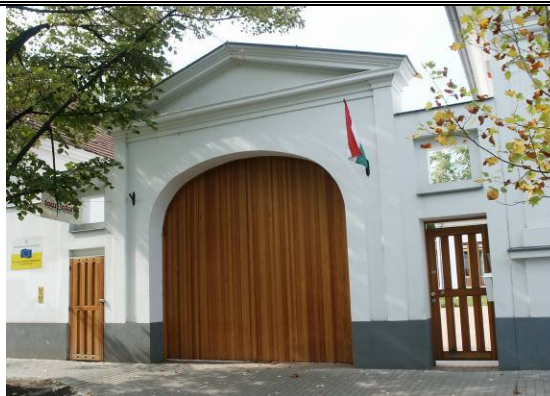
A Szent János tér 2. szám alatti kúria kapuja a leegyszerűsítő újraépítés előtt és után.

A jelenleg jó állapotú épület és környezete jó karban tartásáról továbbra is folyamatosan gondoskodni kell. Egy elkövetkező fölújítás során rekonstruálandók az eredeti homlokzati elemek, formák, anyagok.

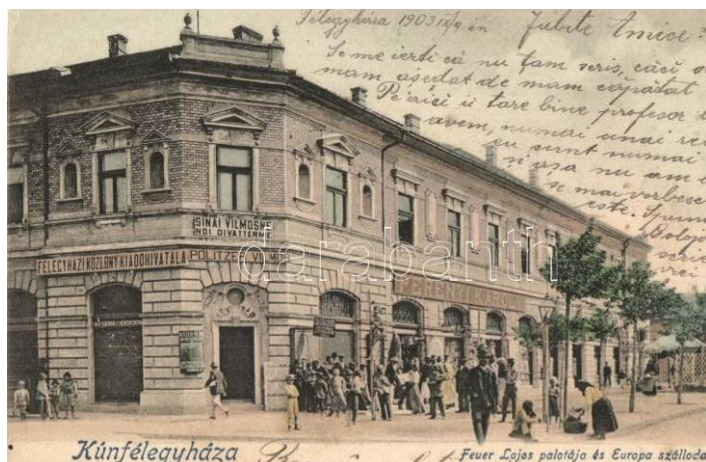
A Feuer kereskedő család emeltette üzletház céljából. 1910-ben a palota bérletét *Kneffel Edétől* fia, a kereskedelmi akadémiát végzett és nyugat-európai tapasztalatokat szerzett *Kneffel Béla* vette át, aki „esztétikusan átalakította és pazarul berendezte az egész épületet” szálloda és kávéház számára. „Az étterem magyaros motívumú berendezésével, a kávéház piros és zöld színével, dúsan faragott zsöllyéivel, majolikával díszített emelvényeivel a kor legszebb berendezésű szállodája volt.” (*Urbán Miklósné*) Az emeletet szállodaként hasznosították.

A palota funkciója időközben gyakran változott, és ennek következtében jelentős átalakításon esett át. Az *Angol-Magyar Bank* is működött benne. 1980-as években tetőtér-beépítést kapott. Jelenleg a földszintet üzlet foglalja el, mely a nagyméretű kirakatok sorát átlátszatlan fóliaragasztással vakká – ezáltal a palota központi helyéhez városképileg méltatlanná – tette. Az emeletet irodák foglalják el.

### JAVASLAT

A jelenleg jó állapotú épület és környezete jó karban tartásáról továbbra is folyamatosan gondoskodni kell. A földszinti portálok kirakatjellege visszaállítandó.
