# Művi örökségvédelmi hatástanulmány

## Kiskunfélegyháza város

településrendezési tervéhez – fölülvizsgálat III/B.

**Helyi védelem alatt álló épületek (99 adatlap)**

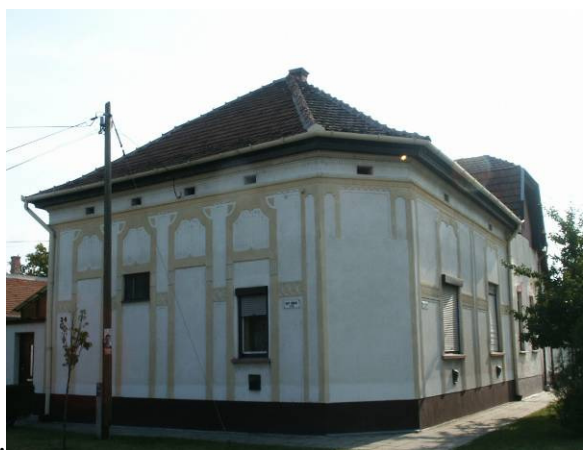
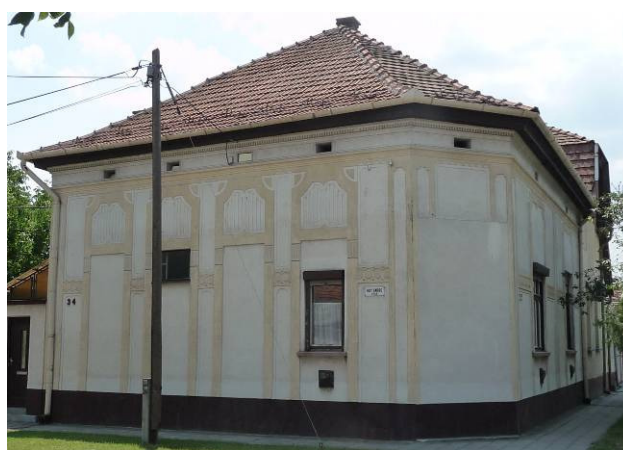
2007.

A főhomlokzat oromzatos sarokrizalitján a homlokzatképzést erőteljesen átalakították, melyen mindenképpen kívánatos az eredeti, egységes formák és színezés visszaállítása.

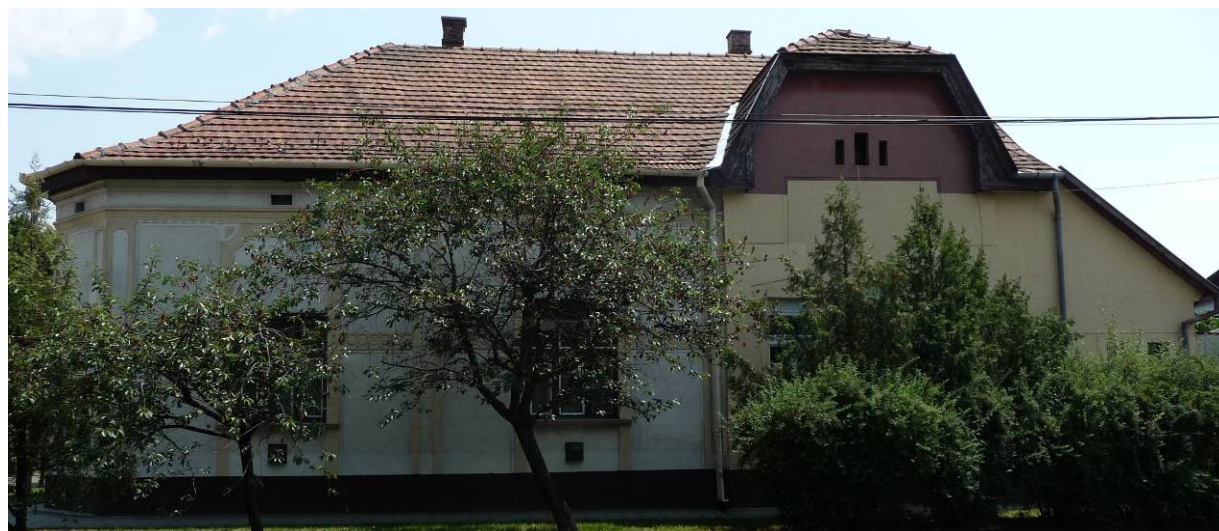
| SOR-SZÁM | HRSZ. | KATEGÓRIA | CÍM | VÉDETTSÉG |
|---|---|---|---|---|
| 1. | 4777 | lakóház | Ady Endre u. 34. – Mikszáth Kálmán u. | helyi védelem |

A főhomlokzatával a jelentősebb Mikszáth Kálmán utcára forduló, art deco modorú, földszintes lakóház ezen oldalát kis kiülésű, csonkakontyos oromzattal hangsúlyozott sarokrizalit, valamint lizénák tagolják a 4/vak/1+1+2 tengelyképlet szerint. A lizénák az ablakok magas, negatívan lekerekített sarkú keretezéseivel összefüggő, dekoratív homlokzattagoló hálózatot képeznek. A lesarkításon a keretezés csonkasága nyílásbefalazásra utal. Az oldalhomlokzaton két keretezésben nincsen nyílás; a szemöldökmezők függőlegesen nútozottak. A vakolt lábazat fölött fröcskölés borítja a falfelületeket. A háromrészes, fogsoros főpárkány frízében padlásszellőzők sorakoznak. Az udvarra fölül lépcsőzetes falkeretbe foglalt, magas, széles kapu vezet.

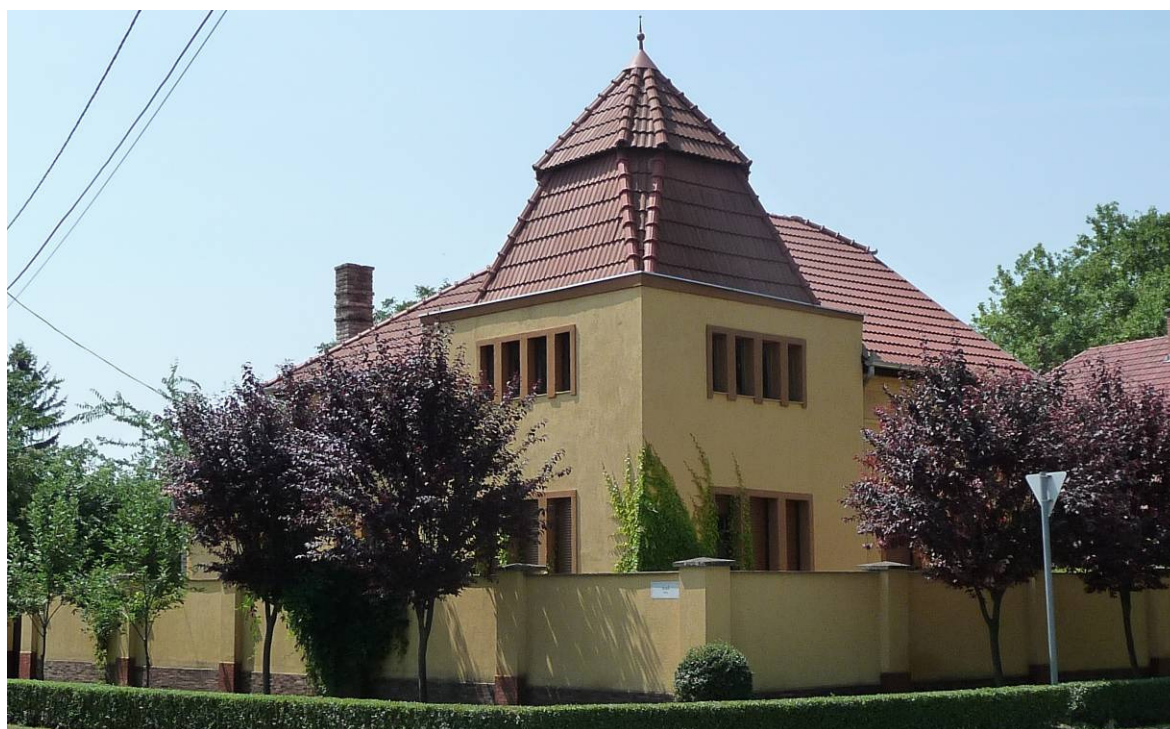
| SOR-SZÁM | HRSZ. | KATEGÓRIA | CÍM | VÉDETTSÉG |
|---|---|---|---|---|
| 2. | 25 | lakóház | Arad u. 7. | helyi védelem |

A *Tisztviselőtelep* dekoratív tömegformálású, alapjában földszintes saroképület, sarkán kétszintes, manzárdtetős, zömök, bástyaszerű toronnyal. A tagolt tetőkön préselt cseréphéjalás. A főépület erőteljesen emelt párkánymagasságú. A sima, de a tagolt tömegeknek köszönhetően mozgalmas homlokzatfelületeket keskeny – hármas, illetve négyes ikercsoportokat alkotó – ablakok törik át egyszerű vakolatkeretezéssel hangsúlyozva. A saroktorony ezekkel erősített bástyajellege kiegészül a pillérekkel tagolt, tömör, magas téglakerítéssel – összességében erődre emlékeztetően.

A jelenleg jó állapotú épület és környezete jó karban tartásáról továbbra is folyamatosan gondoskodni kell.

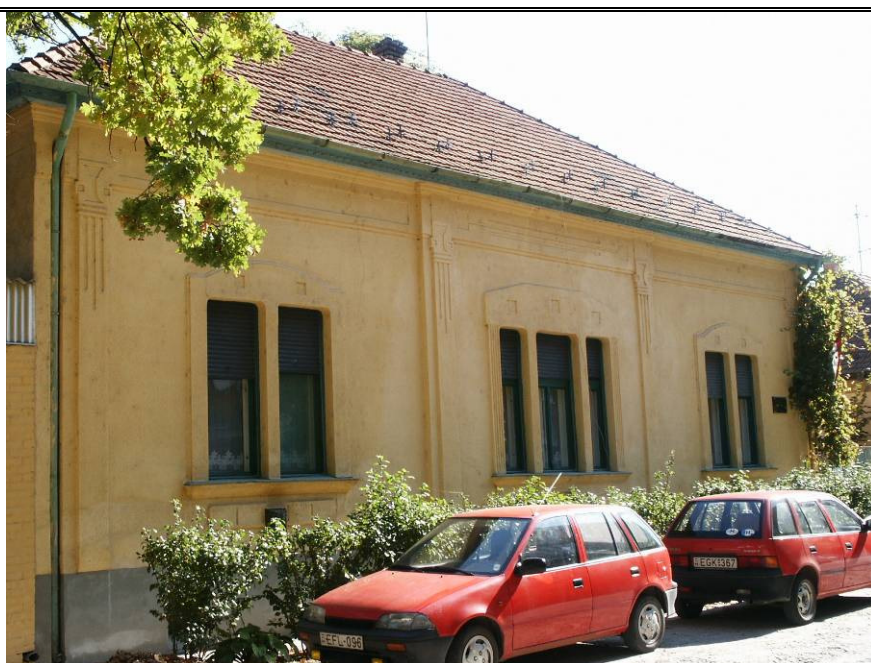
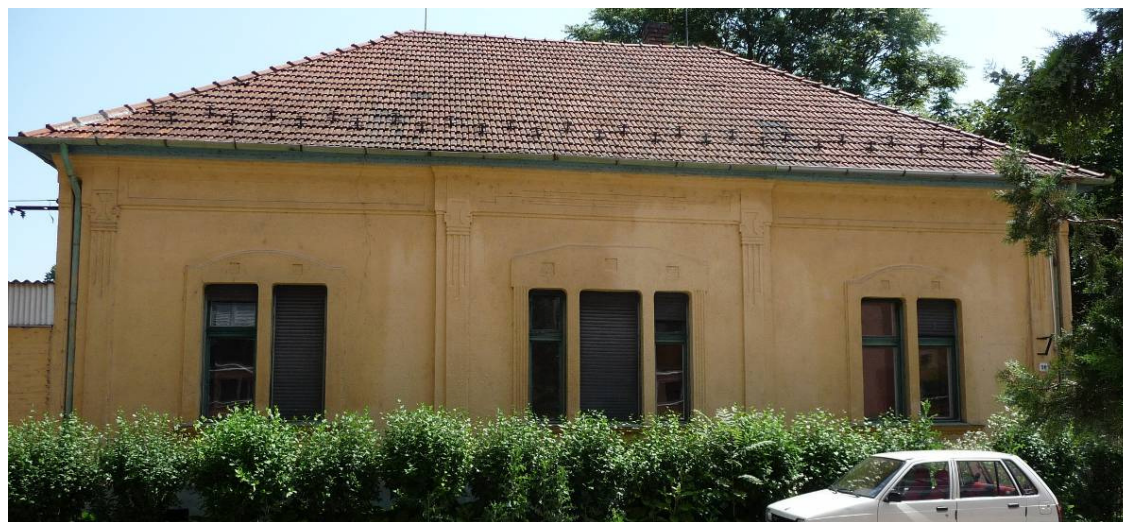
| SOR-SZÁM | HRSZ. | KATEGÓRIA | CÍM | VÉDETTSÉG |
|---|---|---|---|---|
| 3. | 51 | lakóház | Arad u. 10. – Erkel Ferenc u. | helyi védelem |

Az art deco modorú, földszintes, szalagcseréppel födött lakóház homlokzatát dekoratív fejezetű lizénák tagolják a 2iker+3iker+2iker tengelyképlet szerint. Az ikerablakokat egyszerű vakolatkeret fogja körül törtvonalú, illetve íves szemöldöksávval, bennük a nyílástengelyekben egy-egy négyzettel. A széles főpárkány szélén díszített deszka.

A jelenleg jó állapotú épület és környezete jó karban tartásáról továbbra is folyamatosan gondoskodni kell, kezelve a fölvizesedés okozta problémákat.

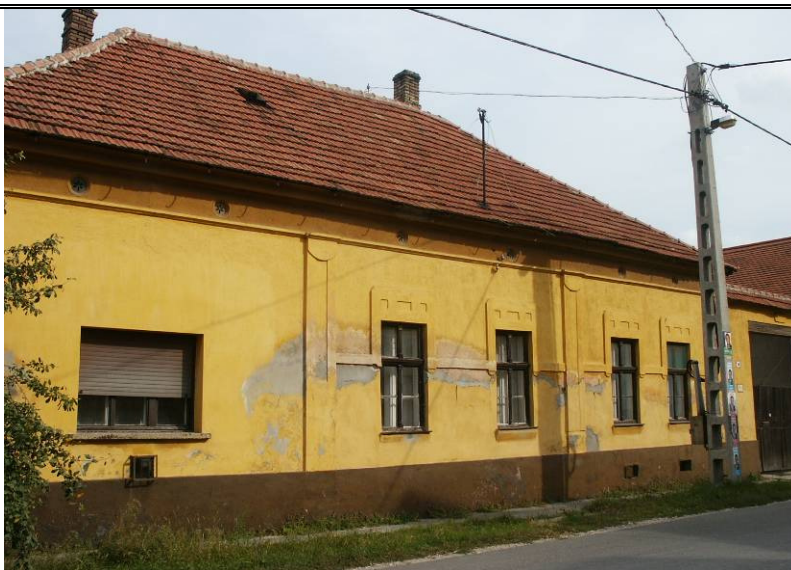
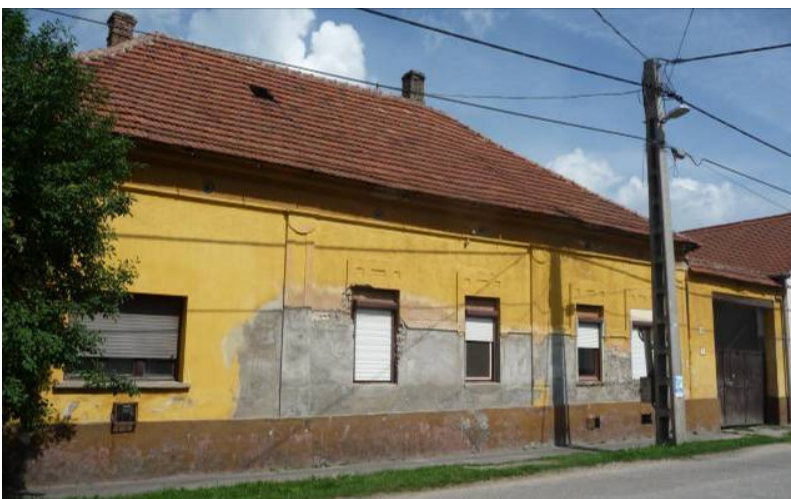
2007.

Az épületben jelentősek a fölvízesedések okozta problémák. Az ezzel kapcsolatos vakolatjavítás stílusidegen, osztás nélküli ablakcserékkel járt (bár enyhébb mértékben, mint a korábbi); mindezek erőteljesen kárára váltak az eredetileg mives és értékes homlokzatnak.

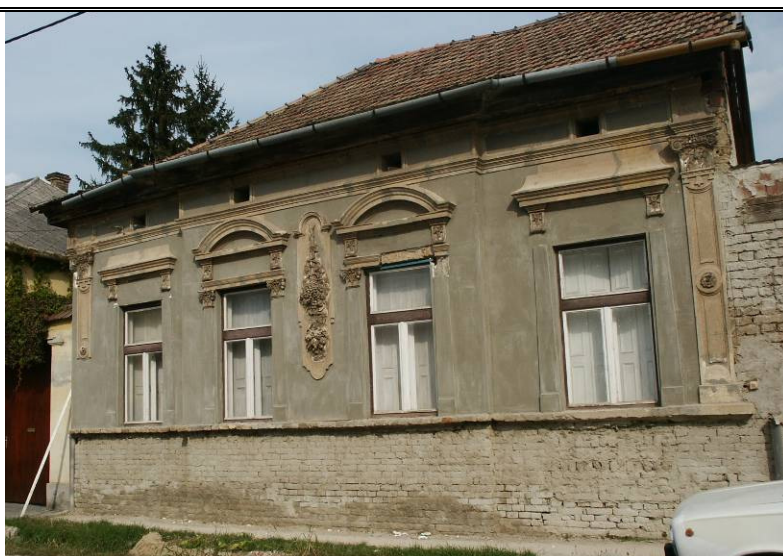
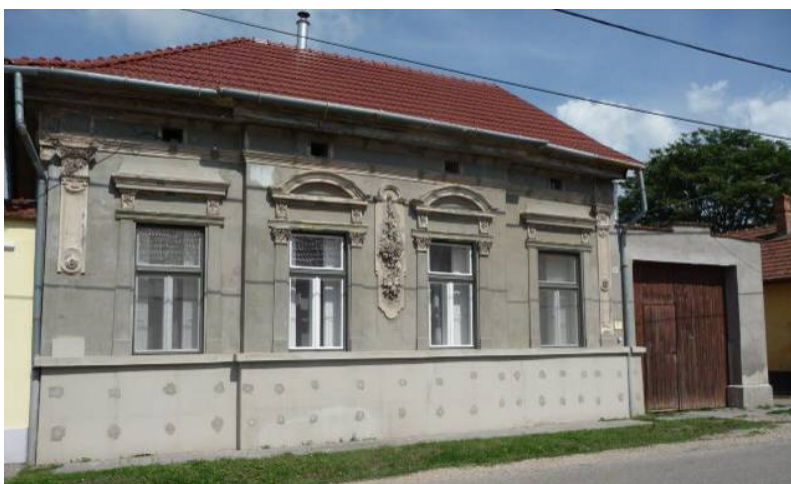
2007.

A fölvizesedéssel küzdő épület lábazatának időközbeni burkolása – a nedvességet a falba bezárva - nem oldja meg a fölvizesedés okozta problémákat.

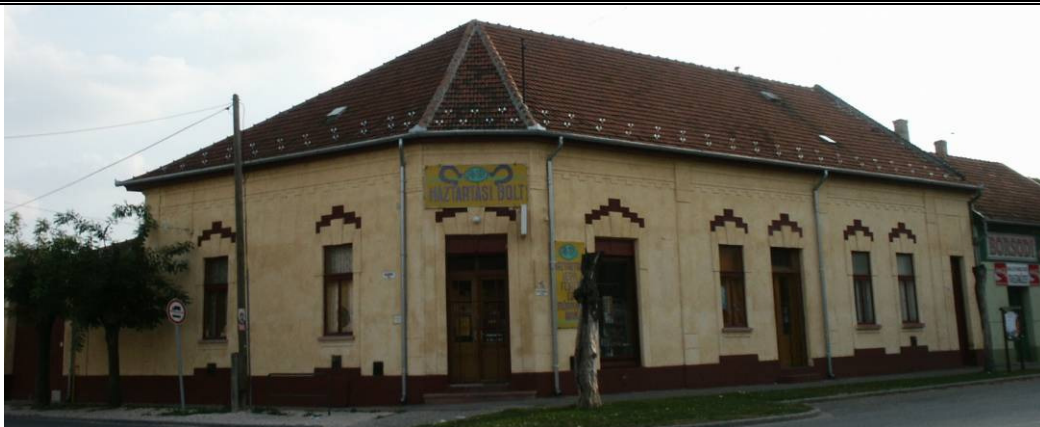
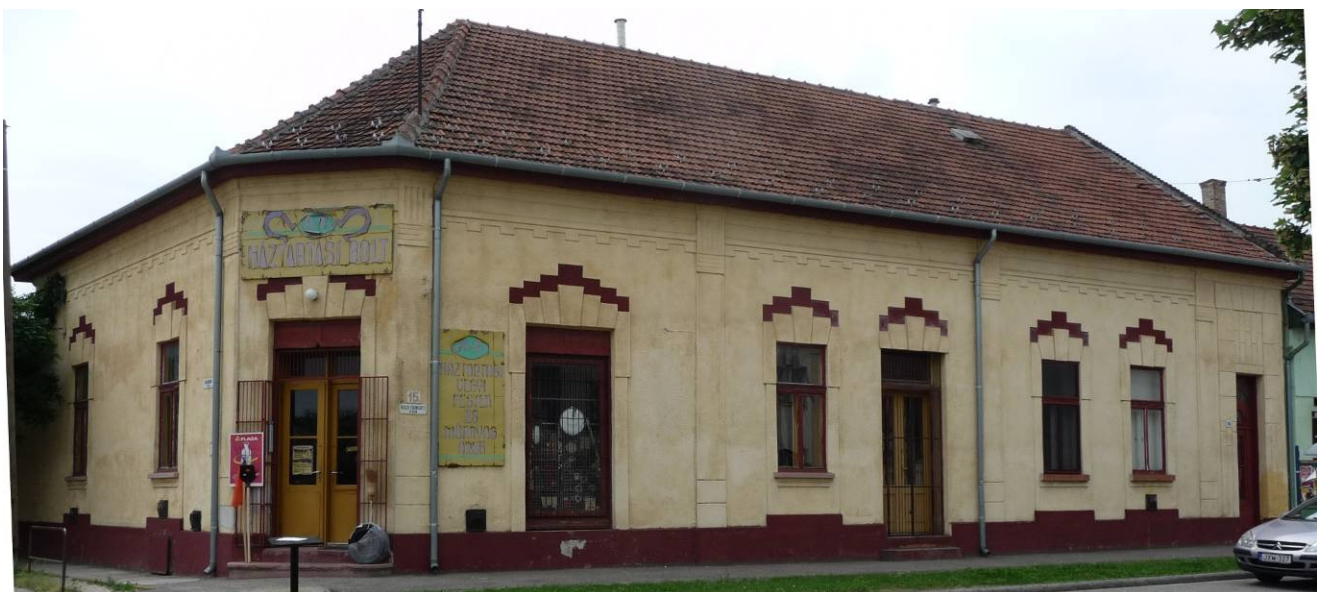
2007.

A jelenleg jó állapotú épület és környezete jó karban tartásáról továbbra is folyamatosan gondoskodni kell, kezelve a fölvizesedés okozta problémákat.

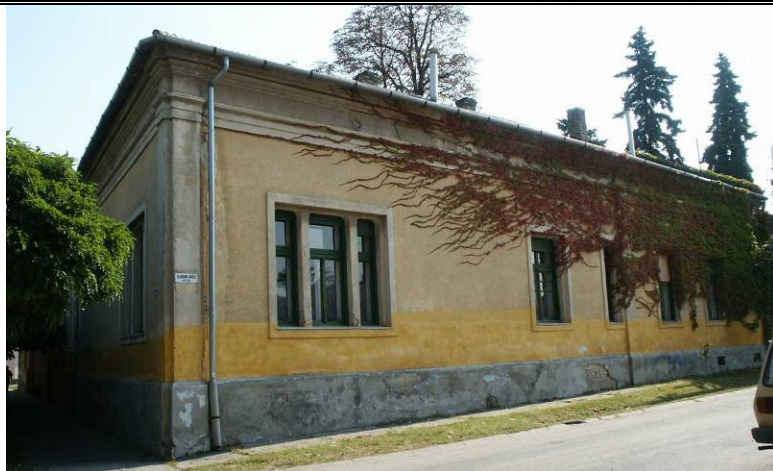
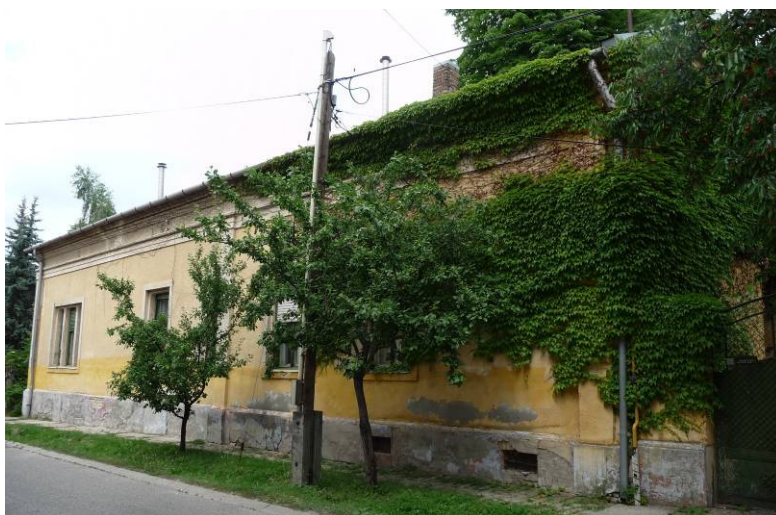
2007.

Megoldandók a fölvizesedés okozta, jelentős problémák.

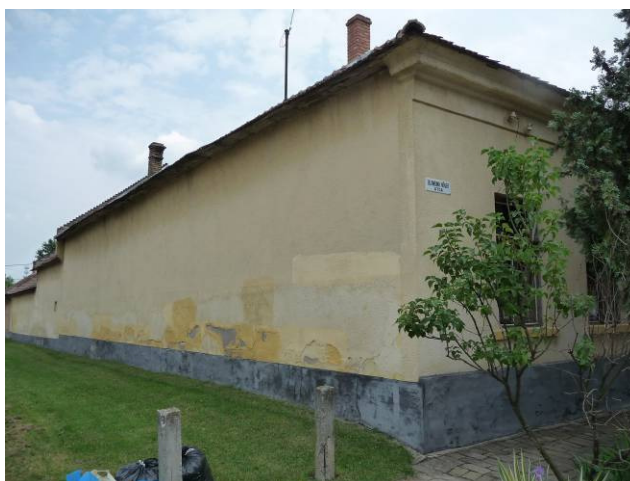
Az épületben megoldandók a fölvizesedés okozta, jelentős problémák.

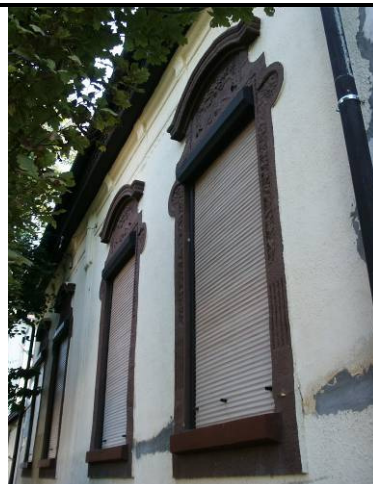
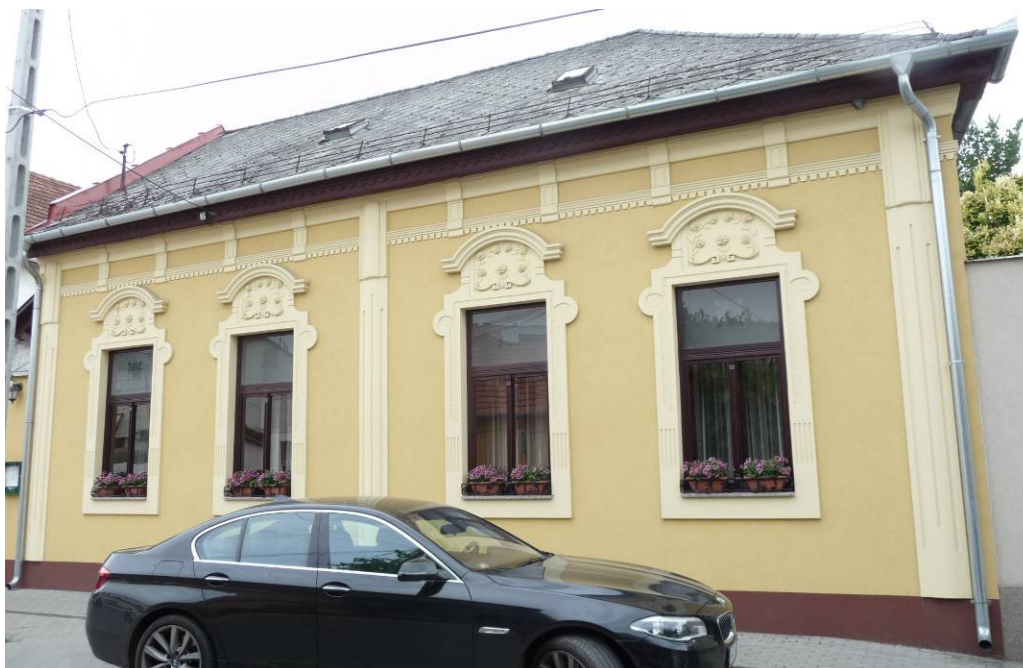
2007.

A jelenleg jó állapotú épület és környezete jó karban tartásáról továbbra is folyamatosan gondoskodni kell. A homlokzatszínezés jelentősen javára változott.

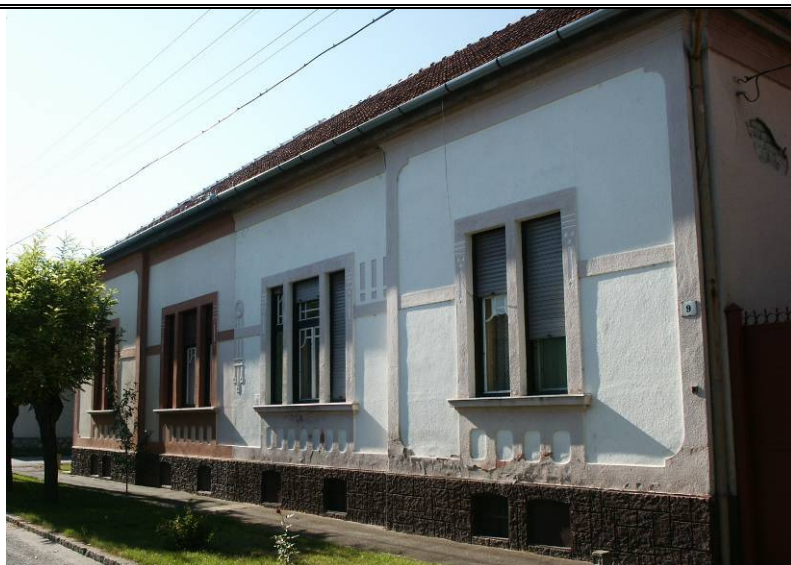
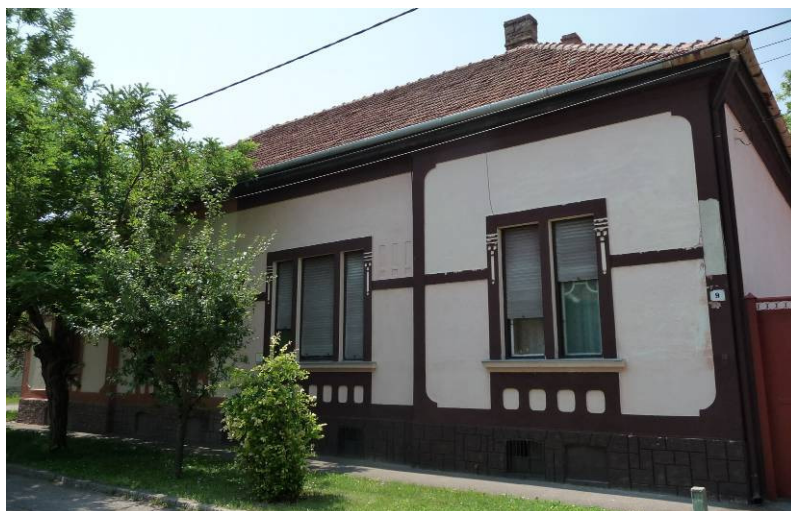
2007.

A jó állapotú épület és környezete jó karban tartásáról továbbra is folyamatosan gondoskodni kell, törekedve az egységes – és a korábbihoz hasonlóan kevésbé kontrasztos - színezésre.

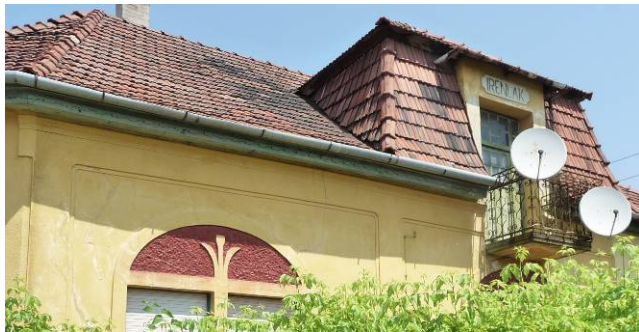
A *Tisztviselőtelep* dekoratívnak szánt - három utcával határosan igen jelentős városképi helyzetben lévő -, részben alapincézett, földszintes, kontyolt tetején szalagcseréppel fődött lakóháza két utca összeszögellése miatt különlegesen mély és keskeny előkert mögött. A három részre tagolt főhomlokzatot középen manzárdtetős tetőfömlépményben nyíló erkélyajtó, előtte filigrán, kovácsoltvas erkély hangsúlyozza. Az erkélyajtó fölött fölirat: *IRÉNLAK*. Az ikerablakokat sima vakolatkeret fogja össze íves szemöldökmezővel.

Az alapjában gondozott állapotú épületnél megoldandók a fölvizedés okozta problémák.

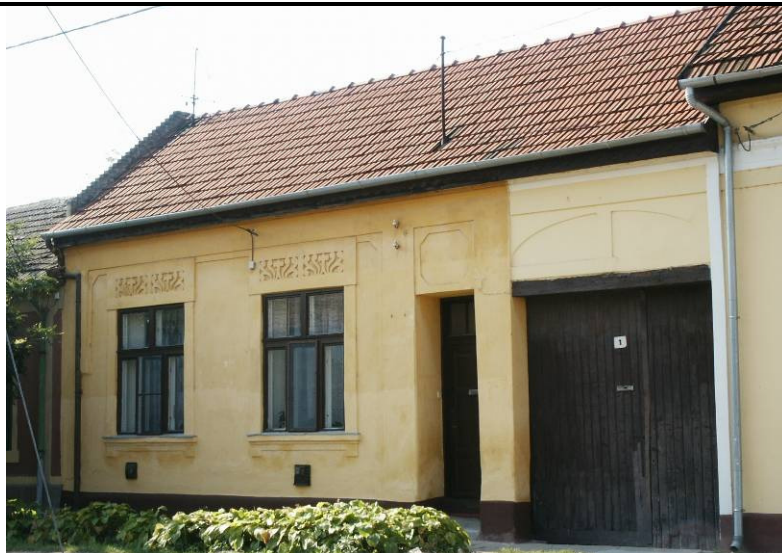
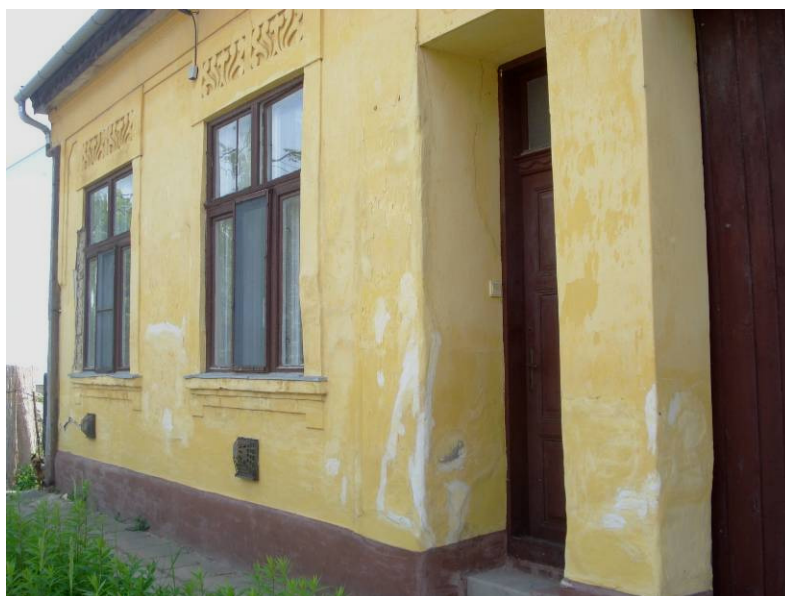
| SOR-SZÁM | HRSZ. | KATEGÓRIA | CÍM | VÉDETTSÉG |
|---|---|---|---|---|
| 24. | 2005 | lakóház | Dobó István u. 1. | helyi védelem |

Az eklektikus stílusú, földszintes, szalagcseréppel fedött lakóház homlokzatát középrizalit tagolja a 2+2+2 tengelyképlet szerint. A vakolt lábazaton vak pinceablakok sora. Följebb, a középrizaliton mintás téglaburkolat és egyenletes ritmusú kváderekből armirozás. A korabeli ablakok körül hiányzik a vakolatkeretezés. A középső kettő fölött törtvonalú íves szemöldök rozettával; kétfelől zárókőből és tympanonból állnak a szemöldökök. A parapetsáv lesimított. A háromrészes, húzott főpárkány frízében padlásszellőzők. A fedött, kötött deszkakapu falkeretét kis, törtvonalú oromzat koronázza; a kapu rézkilincsel nyílik.

Az esedékes homlokzatförlújítás során különös figyelemmel kell lenni a mives homlokzati elemek megőrzésére, egyúttal megoldva a fölvizesedés okozta problémákat.

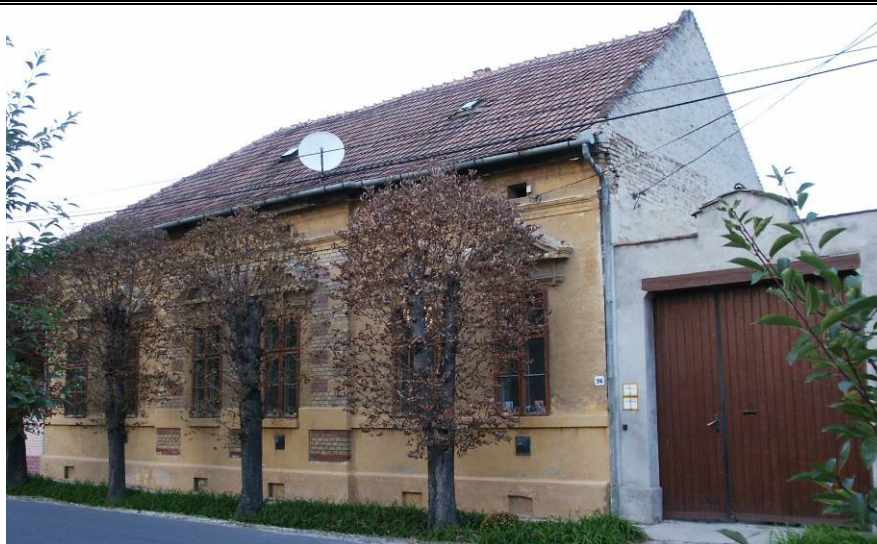
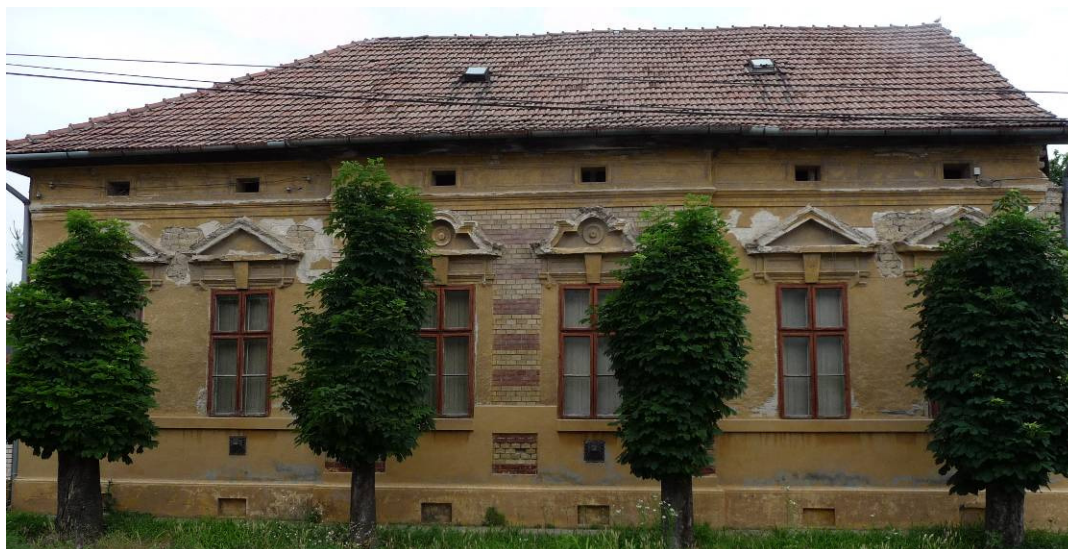
| SOR-SZÁM | HRSZ. | KATEGÓRIA | CÍM | VÉDETTSÉG |
|---|---|---|---|---|
| 25. | 2064 | lakóház | Dobó István u. 16. | helyi védelem |

Az art deco modorú, alápincézett, földszintes, szalagcseréppel födött lakóház homlokzatát sarokrízalitok tagolják a 2iker+2x3iker+2iker tengelyképlet szerint. A lábázatot pinceablakok törlik át. A rizalitokat vízszintesen nútozott lizénák szegélyezik; kicsi, merőleges gerincű, kontyolt tetőfömléptmények is hangsúlyozzák; a jobboldalin fekvő tetőablakok. A fölül lekerekített sarkú elemekből álló ikerablakokat sima vakolatkeret fogja össze; fölül hármásívű, tagolt szemöldökmező sűrű nútozással. A profilos könyöklőket három, illetve négy kicsi, jelképes konzol támasztja. A háromrészes, tagolt főpárkány frízében négyzetekből képzett díszítősor. A tetőn két törtvonalú íves, kicsi padlásablak. A ház mellett tagolt oromzattal és sűrű nútozású vakolatmezőkkel díszített falkeretben vaskeretes deszkakapu.

Az alapján jó állapotú épület és környezete jó karban tartásáról továbbra is folyamatosan gondoskodni kell, megoldva a fölvizedés okozta problémákat.

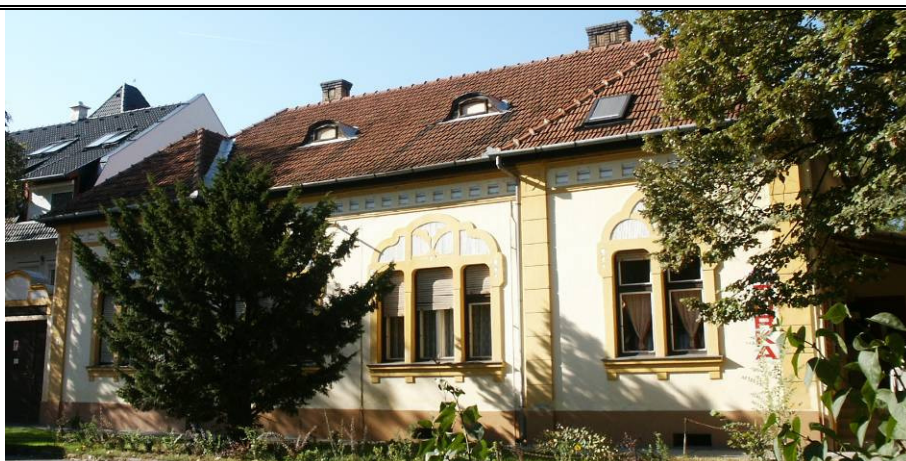
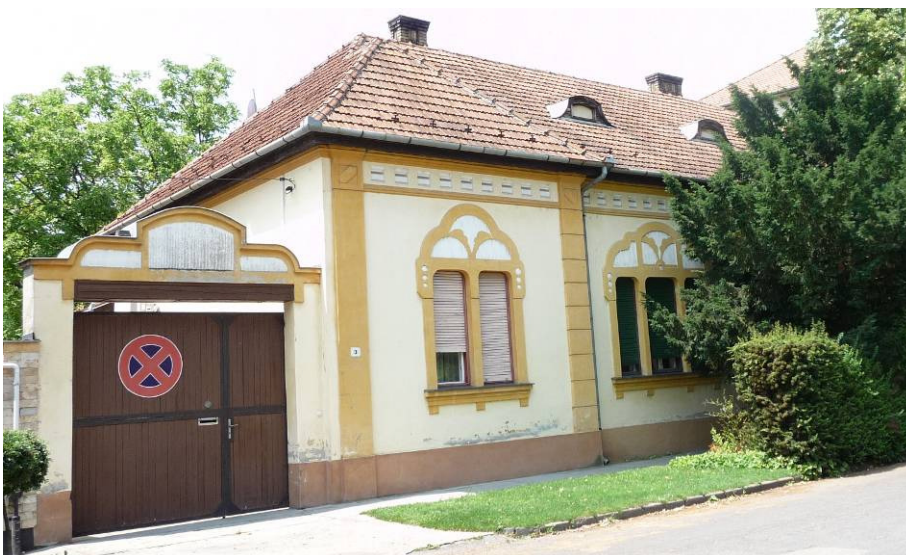
| SOR-SZÁM | HRSZ. | KATEGÓRIA | CÍM | VÉDETTSÉG |
|---|---|---|---|---|
| 26. | 138 | lakóház | Dózsa György u. 3. | helyi védelem |

Az art deco modorú, szalagcseréppel fedött, földszintes lakóház homlokzatát lizénák tagolják falmezőkre; a tengelyképlet: 2iker+2iker. A téglaburkolatú lábazat fölött az ablakokat vakolatkeret szegélyezi, fölül függőleges textúrájú szemöldökmezővel. A könyöklő alatt rövid, egy-egy farkasfoggal díszített vakolatkötény. A főpárkány egyszerű, húzott. Közös falkeretbe foglalt a nagykapu és a személybejárat; mindkettő lefestett trapézlemez szárnyakkal, melyek stílusidegen volta csak közelről érvényesül.

Az alapján jó állapotú épület és környezete jó karban tartásáról továbbra is folyamatosan gondoskodni kell, megoldva a fölvizesedés okozta problémákat.

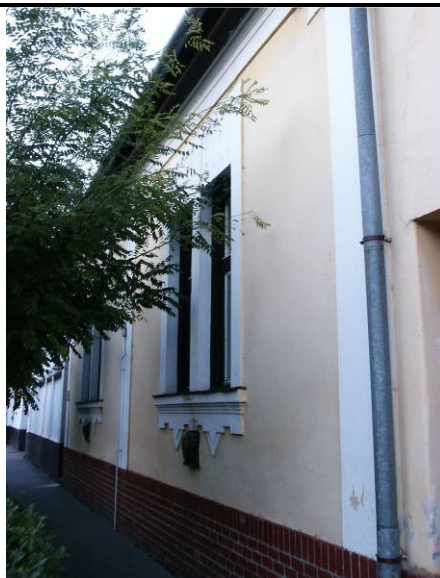
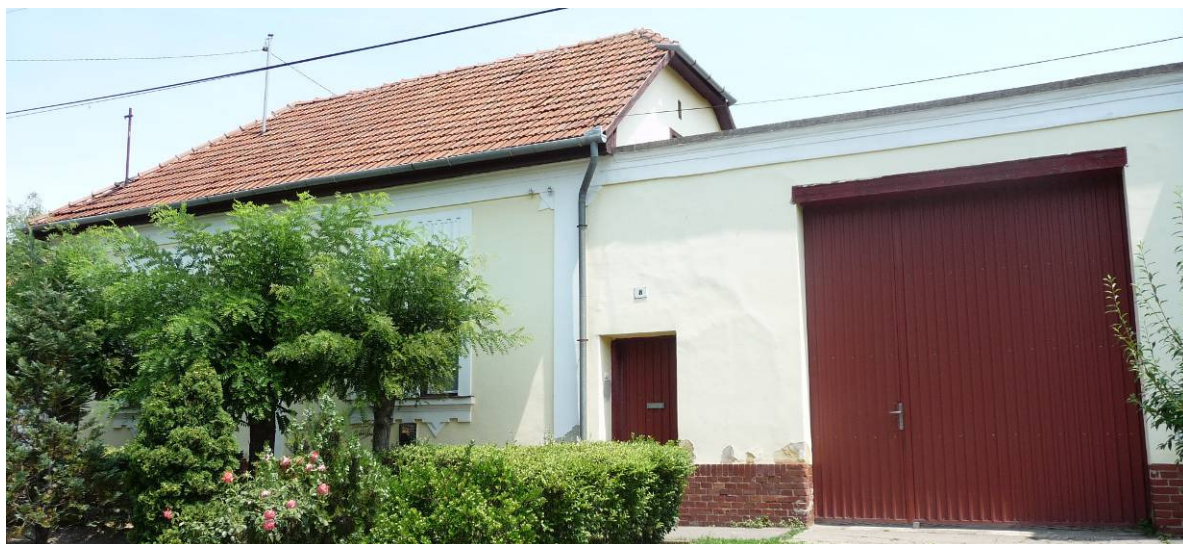
| SOR-SZÁM | HRSZ. | KATEGÓRIA | CÍM | VÉDETTSÉG |
|---|---|---|---|---|
| 27. | 176/7 | lakóház | Dózsa György u. 8. | helyi védelem |

A *Tisztviselőtelep* jellegzetes, art deco modorú, alápincézett, földszintes, csonkakontyos oromzatú, szegélyes középrizalittal tagolt homlokzatú lakóháza, melynek tengelyképlete 2+1+2. A szalagcseréppel fődött, kontyolt tetőn az oromzatot míves csúcsdíszt is kiemeli. A téglaburkolatos lábazatot pinceablakok törlik át. Az ablakok dekoratív vakolatkeretbe foglaltak; a parapeteken mélyített vakolattükör. Az oromzaton három keskeny padlásszellőző nyílik. A széles főpárkányban dekoratív díszítősor. A ház mellett – vele egyező kiképzésű foglalatban – deszkakapu.

A jelenleg jó állapotú épület és környezete jó karban tartásáról továbbra is folyamatosan gondoskodni kell.

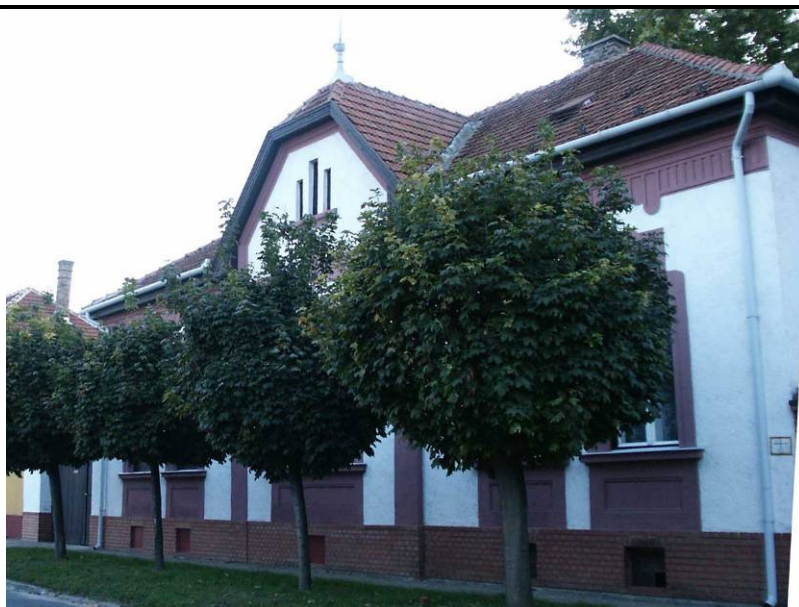
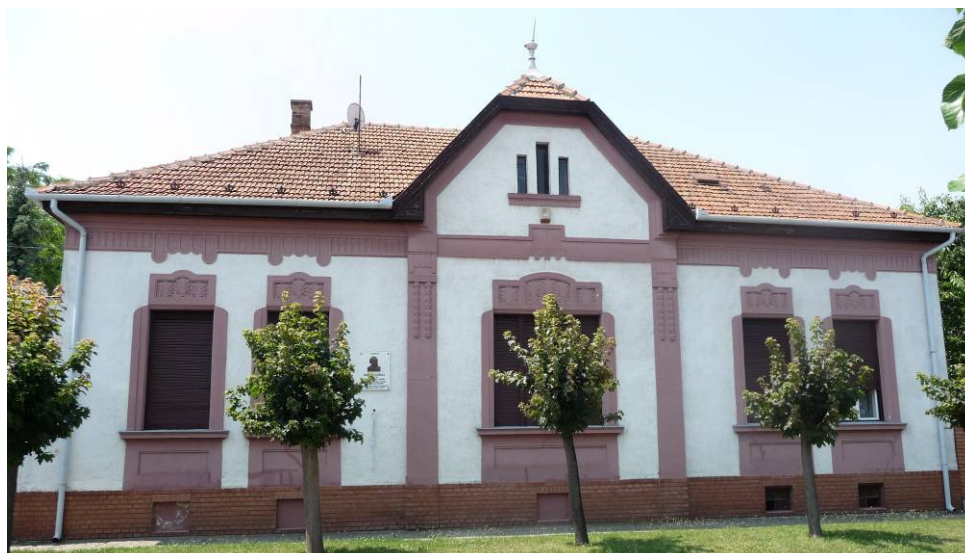
| SOR-SZÁM | HRSZ. | KATEGÓRIA | CÍM | VÉDETTSÉG |
|---|---|---|---|---|
| 28. | 155 | lakóház | Dózsa György u. 13. | helyi védelem |

A *Tisztviselőtelep* két utcára néző, jellegzetes, art deco modorú, földszintes, csonkakontyos oromzatú középrizalittal tagolt főhomlokzatú lakóháza, melynek tengelyképlete ezen az oldalon 2iker+3iker+2iker. A lábazon vak pinceablakok. A szalagcseréppel fődött, kontyolt tetőn az oromzatot míves csúcsdís is kiemeli. Az ablakokat egyszerű vakolatkeret fogja össze magas, tagolt szemöldökmezővel. A szegélyes oromzaton három keskeny padlásszellőző. A széles főpárkányban dekoratív díszítősor. A ház mellett gyalogkapu nyílik a tömör téglakerítésben.

A jelenleg jó állapotú épület és környezete jó karban tartásáról továbbra is folyamatosan gondoskodni kell.

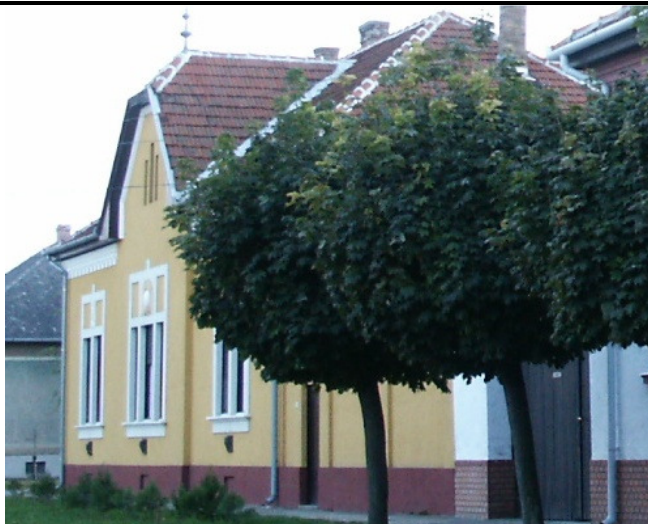
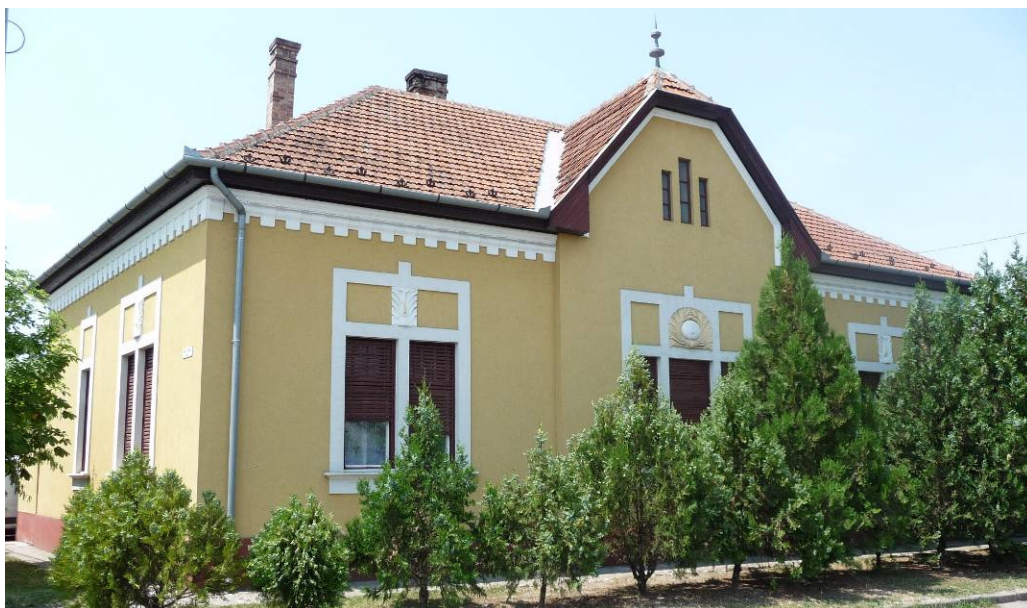
| SOR-SZÁM | HRSZ. | KATEGÓRIA | CÍM | VÉDETTSÉG |
|---|---|---|---|---|
| 29. | 156 | lakóház | Dózsa György u. 15. – Erkel Ferenc u. | helyi védelem |

A *Tisztviselőtelep* két utcára néző, jellegzetes tömegű, art deco modorú, földszintes, szalagcseréppel födött, csonkakontyos oromzatú középrizalittal tagolt főhomlokzatú lakóháza, melynek tengelyképlete ezen az oldalon 2+2iker+2. Az ablakokat egyszerű vakolatkeret fogja össze. A szegélyes oromzaton két keskeny padlásablak.

A jelenleg jó állapotú épület és környezete jó karban tartásáról továbbra is folyamatosan gondoskodni kell, kezelve a fölvizesedés okozta problémákat.

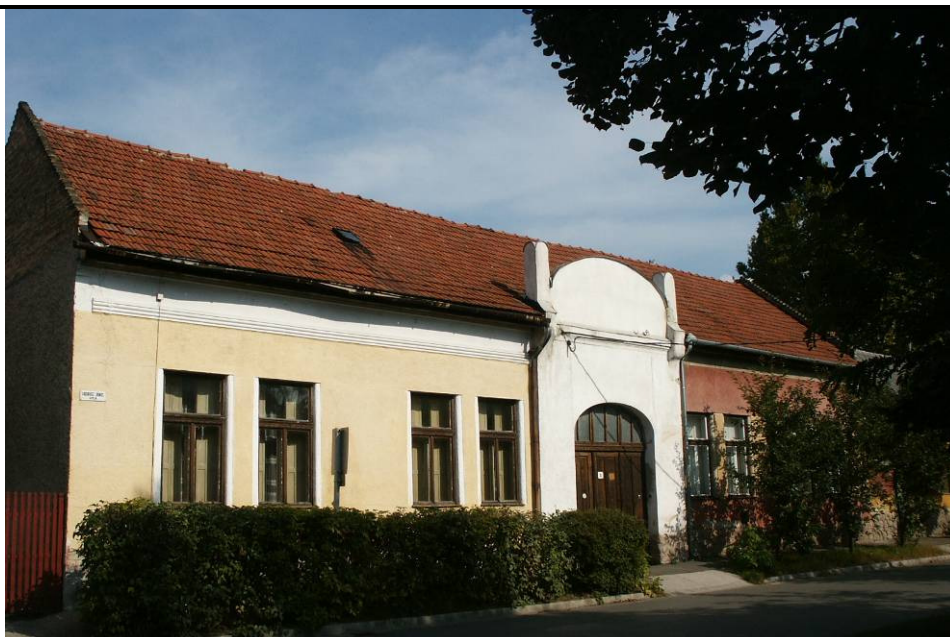
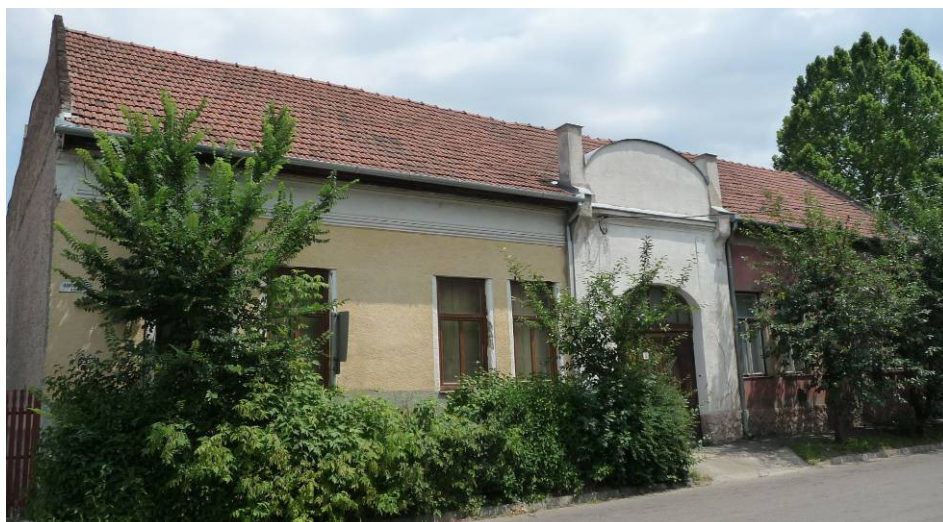
| SOR-SZÁM | HRSZ. | KATEGÓRIA | CÍM | VÉDETTSÉG |
|---|---|---|---|---|
| 33. | 4811, 4812 | lakóház | Fadrusz János u. 5. | helyi védelem |

A provinciális art deco modorú, földszintes, szalagcseréppel födött lakóház homlokzatát stilizált fejezetes lizénák tagolják a 2+2 tengelyképlet szerint. Lábazata és az ablakkönyöklők vakolatlan téglából valók. Az ablakokat sima vakolatsáv fogja közre fölül ívesen lesarkított, nútozott szemöldökmezővel. A széles, tagolt főpárkány frízében hasonlóan lesarkított, rusztikus vakolattükrök és padlásszellőzők váltakoznak. A közelmúltban mind a négy, hagyományos kialakítású ablakot stílusidegen, széles, műanyag keretű, osztás nélkülire cserélték külső szekrényű, műanyag redőnnyel.

Egy esedékes homlokzatfőújításnál megoldandók a fölvizesedés okozta problémák, valamint vissza kell állítani az eredeti kialakítású ablakokat.

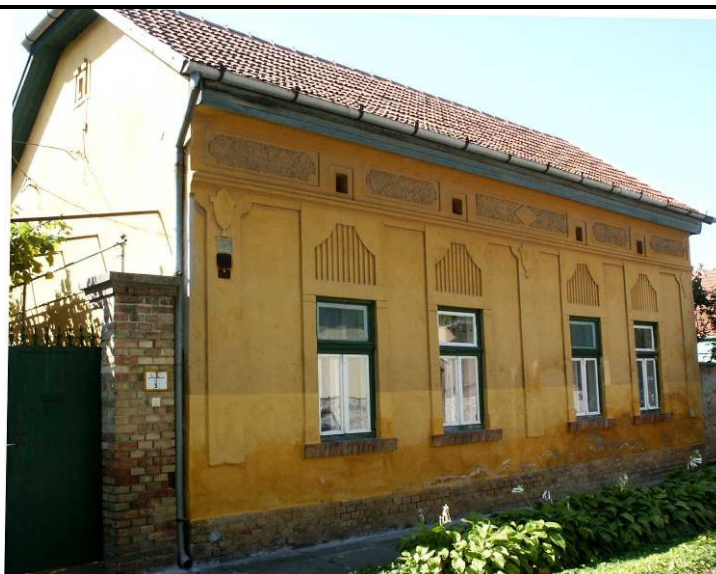
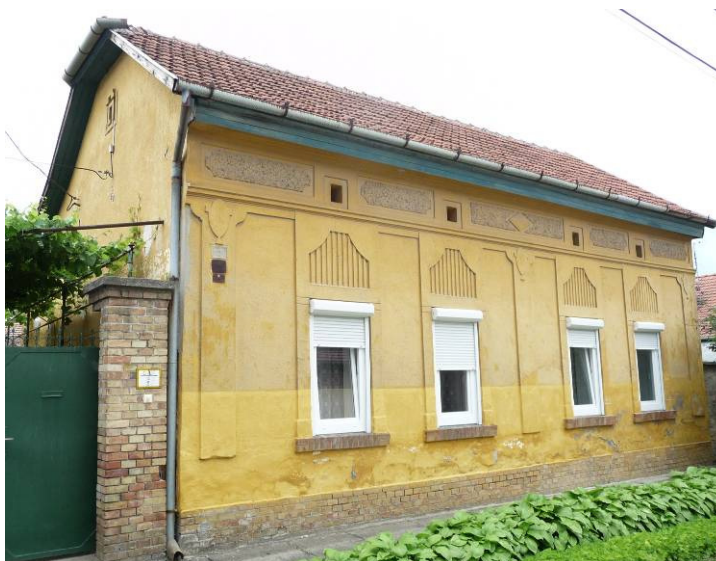
| SOR-SZÁM | HRSZ. | KATEGÓRIA | CÍM | VÉDETTSÉG |
|---|---|---|---|---|
| 34. | 4578 | lakóház | Gárdonyi Géza u. 2. | helyi védelem |

A késő eklektikus, illetve art deco modorú, szalagcseréppel födött, földszintes lakóház homlokzatának középső szakaszát három, ion fejezetű pilaszter tagolja; a szélső ablakok lekerekített sarkú falmezőben nyílnak. Az art deco korabeli osztású ablakok sima vakolatkeretbe foglaltak. Az igen szerény főpárkányú épület tengelyképlete: 1+2+1.

Folyamatosan kezelni kell a fölvizesedés okozta problémákat.

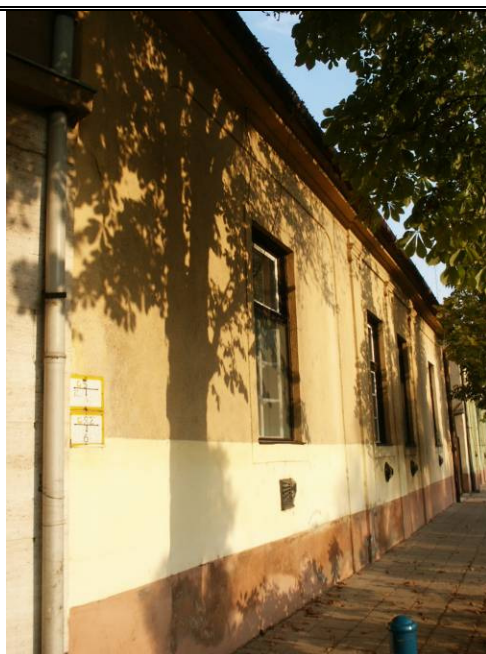
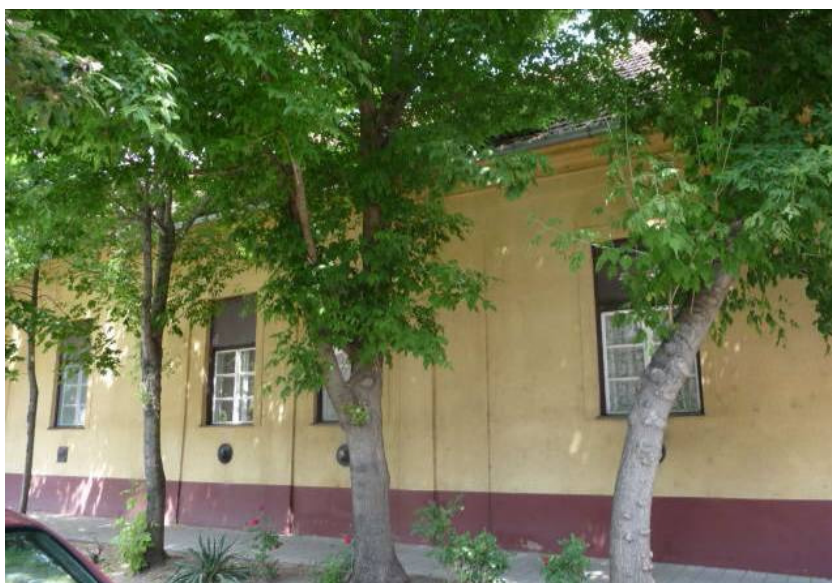
| SOR-SZÁM | HRSZ. | KATEGÓRIA | CÍM | VÉDETTSÉG |
|---|---|---|---|---|
| 35. | 3181 | lakóház | Dr. Holló Lajos u. 1. | helyi védelem |

A jelenleg meglehetősen egyszerű, art deco modorú, földszintes, szalagcseréppel födött polgárház jelenlegi homlokzatképzése valószínűleg későbbi átépítés eredménye. Homlokzatát lapos lizénák tagolják, hálózatszerűen kiegészítve a tokosztók magasságában húzott, vízszintes vakolatsávval és az alapjában egyszerű, de igen széles főpárkány alsó és felső sávjával. A tengelyképlet: K+2iker+3iker+2iker. Műkö lábazata fölött sűrűbb, illetve ritkább „esőtextúrával” borították a vakolatot. A lekerekített sarkú ablakok sima vakolatkeretet csak a vízszintes tokosztók fölött kaptak. A szerényen díszített, deszka szárazkapu hullámdíszes tokosztója fölött tarka üvegezésű fölülvilágító; a kapun réz zárcím.

Az esedékes homlokzatzölújítás során megoldandók a fölvizedés okozta problémák.

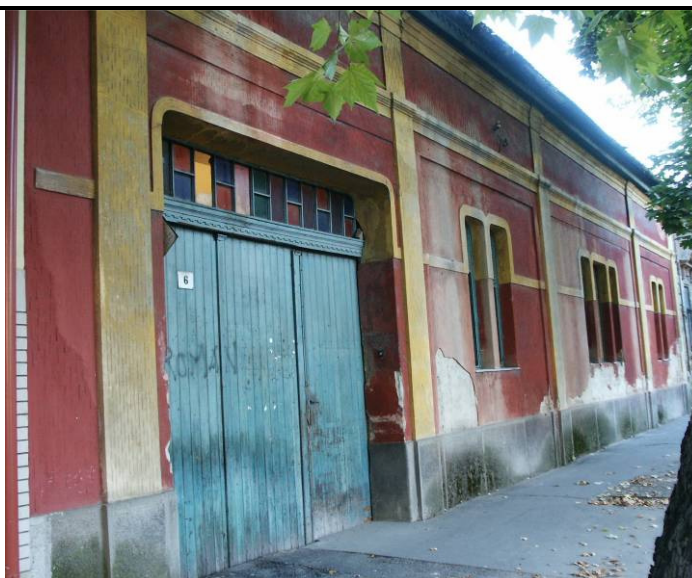
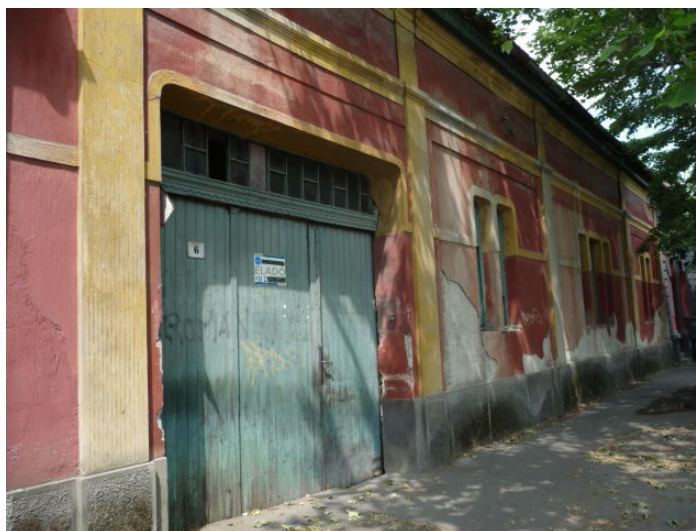
| SOR-SZÁM | HRSZ. | KATEGÓRIA | CÍM | VÉDETTSÉG |
|---|---|---|---|---|
| 36. | 5423 | lakóház | Dr. Holló Lajos u. 6. | helyi védelem |

Félegyháza egyik főutcája tekintélyes – a városáért különösen sokat tett – névadójának, *Dr. Holló Lajos*nak szülőháza telkét időközben megosztották, s a mívés polgárház északi felét durván lecsupaszították. A polgárház déli fele – szintén rendkívül méltatlan módon – a lepusztultság meglehetősen előrehaladott fokán állt 2007-ben. A városáért harmincegy esztendeig dolgozó képviselő 1859-ben született, az emléktáblát születésének századik évfordulóján állították.

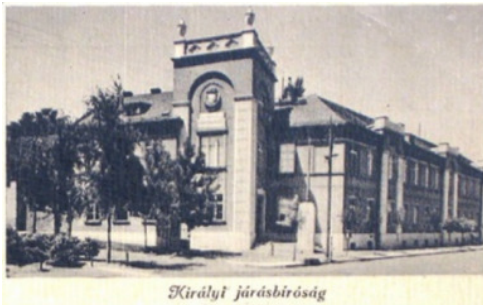
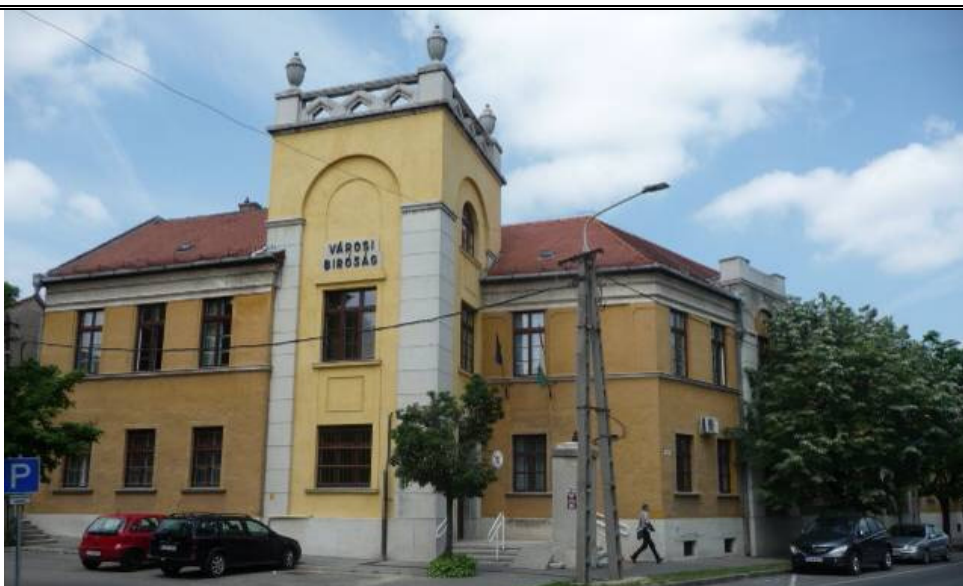
| SOR-SZÁM | HRSZ. | KATEGÓRIA | CÍM, MEGNEVEZÉS | VÉDETTSÉG |
|---|---|---|---|---|
| 39. | 5368 | középület | <b>Dr. Holló Lajos u. 18. – Martinovics u. Bíróság</b> | helyi védelem |

A Kiskun Kapitányság 1876. évi megyerendszerbe olvasztását követően a volt székházban működött a jogszolgáltatás. A bíróság és a telekkönyvi hivatal új épületet ennek közelében – a régi *Postaház* helyén – 1929-ben kapott *Orbán Ferenc* (1874-1961) terve alapján. A kivitelezés a szegedi *Erdélyi András* vállalásában, helybeli mesteremberek közreműködésével egy szűk esztendő alatt lezajlott. A kő- és műkőmunkákat *Ujszászy János* és *Majláth József* végezték.

A jelenleg jó állapotú épület és környezete jó karban tartásáról továbbra is folyamatosan gondoskodni kell.
