# Művi örökségvédelmi hatástanulmány

## Kiskunfélegyháza város

településrendezési tervéhez – fölülvizsgálat III/B.

**Helyi védelem alatt álló épületek (99 adatlap)**

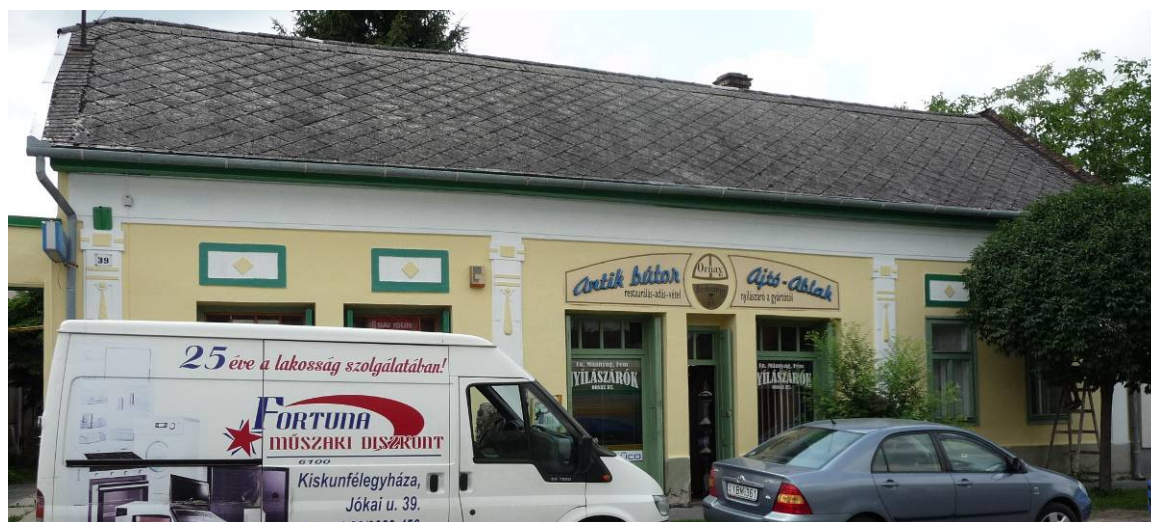
2017.

| SOR-SZÁM | HRSZ. | KATEGÓRIA | CÍM | VÉDETTSÉG |
|---|---|---|---|---|
| 49. | 481 | lakóház és műhely | József Attila u. 1. – köz | helyi védelem |

A földszintes lakóház félkontyos tetejét rombuszpala borítja. Az art deco modorú homlokzatot lizénák tagolják két falmezőre; a tengelyképlet: 2+2. Az ablakok vakolatkeretbe foglaltak, fölül lesarkított, törtvonalú szemöldökmezővel. A hangsúlytalan profilozású, magas főpárkányt hullámdíszes deszka szegélyezi. A kötött deszkakapun rézkilincs.

Egy elkövetkező homlokzatförlújítás során különös figyelemmel kell megőrizni az eredeti homlokzati elemeket, egyúttal megoldva a fölvizesedés okozta problémákat.

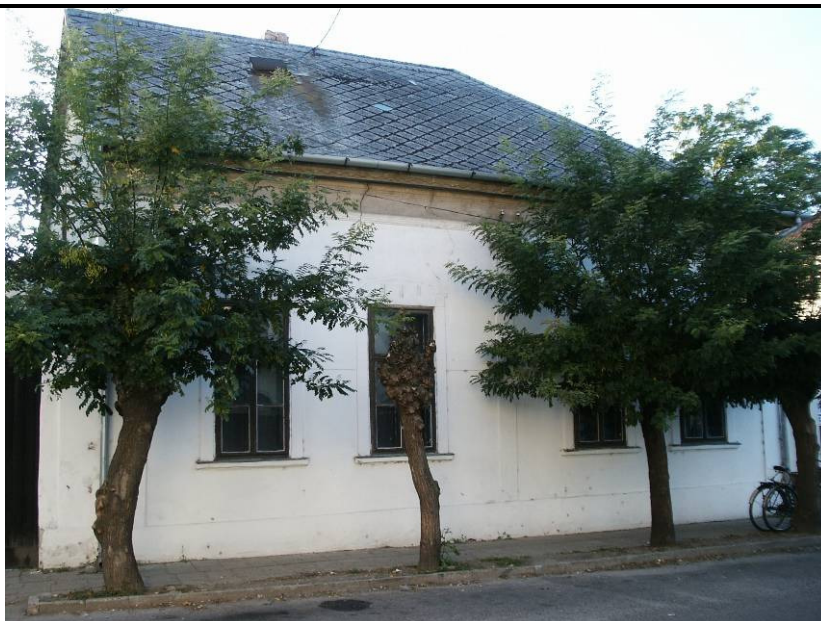
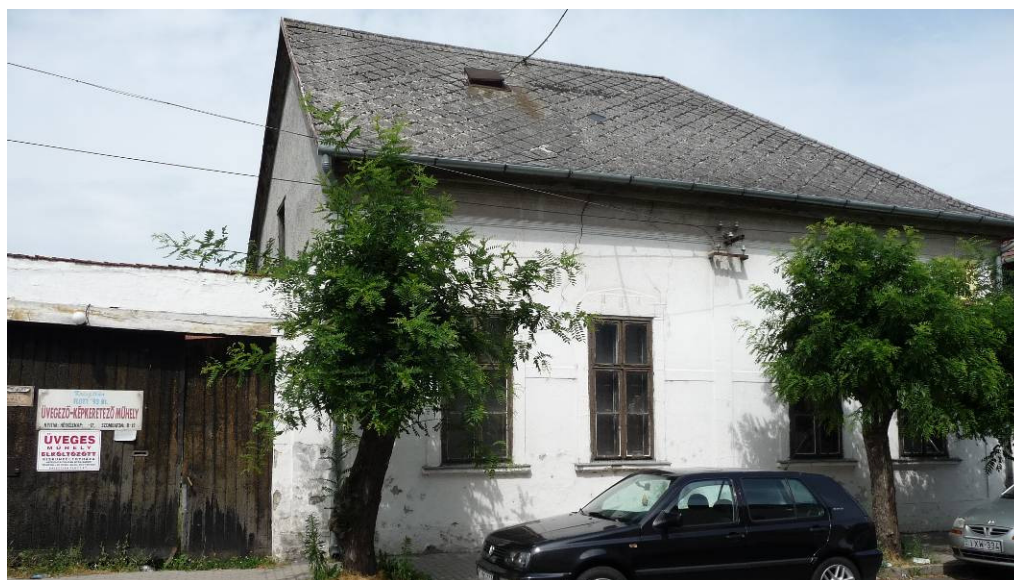
2017.

| SOR-SZÁM | HRSZ. | KATEGÓRIA | CÍM | VÉDETTSÉG |
|---|---|---|---|---|
| 50. | 1788 | lakóház | Kalmár József u. 22. | helyi védelem |

Az art deco modorában emelt, földszintes, kontyolt tetején szalagcseréppel fődött, szabadon álló, családi ház. Főhomlokzatát középrizalit tagolja, melyet manzárdtetős fölépítmény hangsúlyoz kiemelt, függőleges fapálcás padlásablakkal. A tengelyképlet 3iker+3iker+3iker. A vakolatlan téglalábazat fölött kőporos fröcskölés. A szerényen díszített, hármás ikerablakokban két keskeny fog közre egy normál kétszárnyút. A homlokzat ékessége a profilos, alul cakksorral, fölül díszített deszkával szegett főpárkány.

A jelenleg jó állapotú épület és környezete jó karban tartásáról továbbra is folyamatosan gondoskodni kell, megoldva a fölvizesedés okozta problémákat.

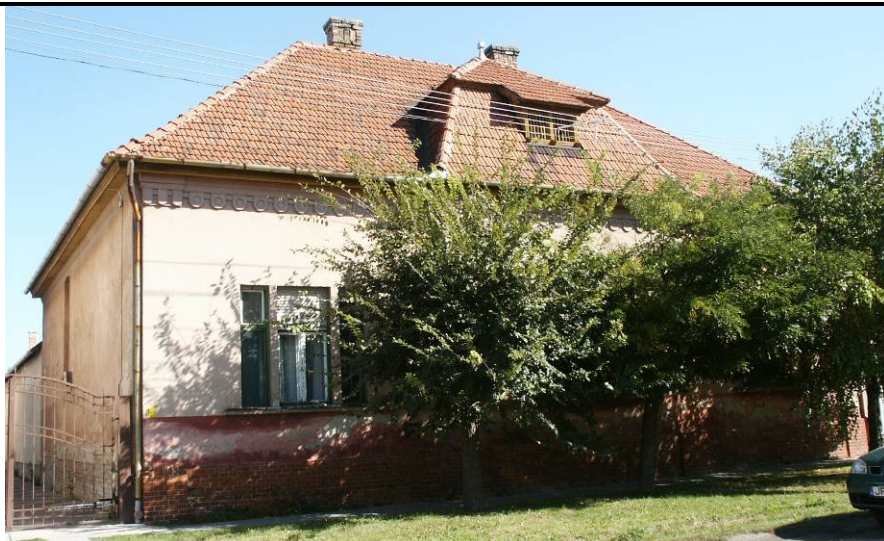
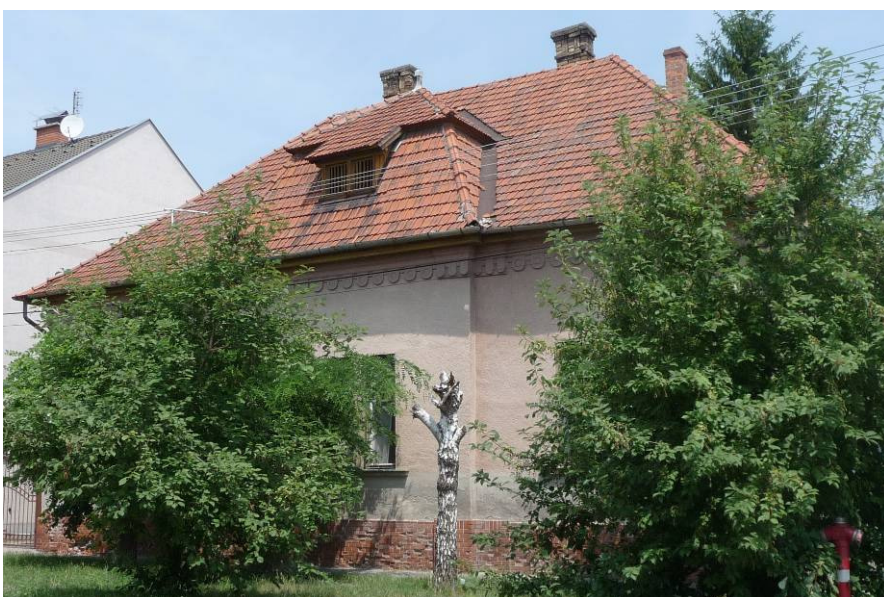
2017.

| SOR-SZÁM | HRSZ. | KATEGÓRIA | CÍM | VÉDETTSÉG |
|---|---|---|---|---|
| 51. | 1171 | szálláshely | Kalmár József u. 28. – Szentesi út | helyi védelem |

Az art deco modorú, lesarkított, emeletes, szalagcseréppel födött ház homlokzatát lizénák tagolják az 1+1/vak/1+1 tengelyképlet szerint. A vakolt lábazat fölött a földszint vízszintesen nútozott, az ablakok fölött kőböltöv és zárókő jelölésével. Az emeleten a lizénák révén lekerekített sarkú falmezőkben nyílnak a sima vakolatkeretbe foglalt ablakok, fölül négyzetekkel díszített szemöldökmezővel. A szélső nyílástengelyben háromszárnyúak, belül kétszárnyúak az ablakok; a vak lesarkításon a földszinten látható a nútozott nyíláskeretezés. A kevés profilú főpárkányt díszített deszka szegélyezi. A tetőn kicsi, trapéz alakú, padlásablakok és gömbös csúcsdíz. A közelmúltban lezajlott ablakcserékre az eredeti formák lehetőség szerinti hűségese követésével került sor.

A jelenleg jó állapotú épület és környezete jó karban tartásáról továbbra is folyamatosan gondoskodni kell, megoldva a fölvizedés okozta problémákat.

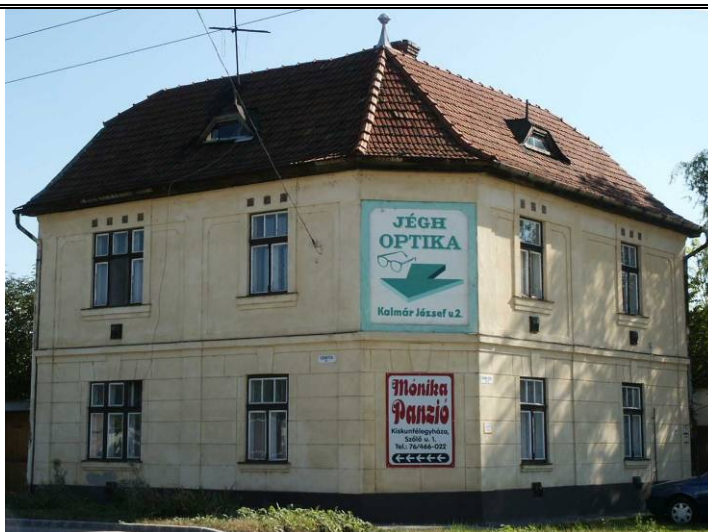
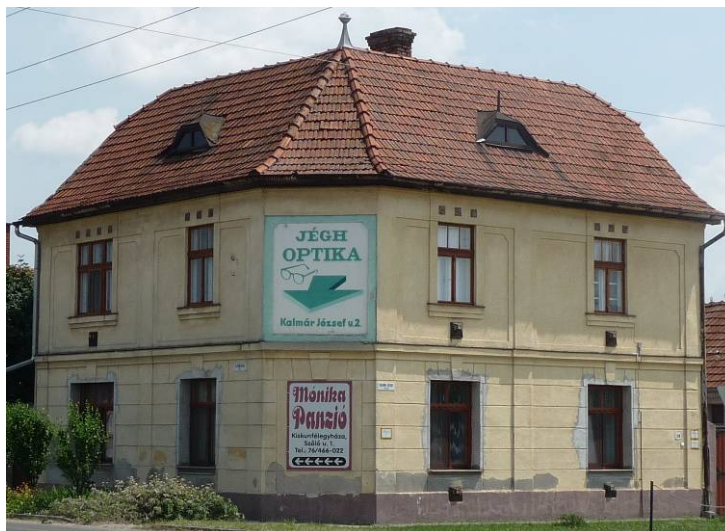
2017.

| SOR-SZÁM | HRSZ. | KATEGÓRIA | CÍM | VÉDETTSÉG |
|---|---|---|---|---|
| 52. | 2 | lakóház üzletekkel | Kazinczy u. 1. – Korona u. | helyi védelem |

A későeklektikus, art deco modorú, két utcára néző, lesarkított tömegű palota homlokzatképzését a motívumok kissé sajátos, túlajtott variálása jellemzi. Az alapincézett, háromemeletes épület tengelyképlete: 1+3+1/1(3)/1+4+K+4+1. A tekintélyes méretű homlokzatokat sarokrizalitok, kétszintes zárterkélyek (tetejükön nyitott erkéllyel), valamint a nyílásközökben háromszintes, vízszintesen nútozott törzsű pilaszterek tagolják stilizált fejezettel (az utóbbiakban két darab füzéres trigliffel). A műkö lábazat fölött vízszintes nútozás borítja a földszintet, az emeleteket csak a rizalitokon. Armírozás a zárterkélyeket, valamint csak a második emelet rizalitjait szegélyezi, az utóbbiak fölött pilaszternyi magasságúra megnyújtott triglifek egyszerű, stilizált fejezettel.

A földszinten portálok, valamint néhány nagyméretű, elfogadható tagolású ablak és stílusidegen rács. Az első emeleti ablakok fölött egyszerű, vízszintes szemöldök; a rizalitokon íves füzérkeretben színezett városcímer. A második emeleten triglifek által tartott, magas, vízszintes szemöldökök vakolattükörrel; a parapeteken két függő füzér között magas vakolattükör. A legfölső szinten sima, alul füles, szegélyes vakolatkeretezés.

A jelenleg jó állapotú épület és környezete jó karban tartásáról továbbra is folyamatosan gondoskodni kell.

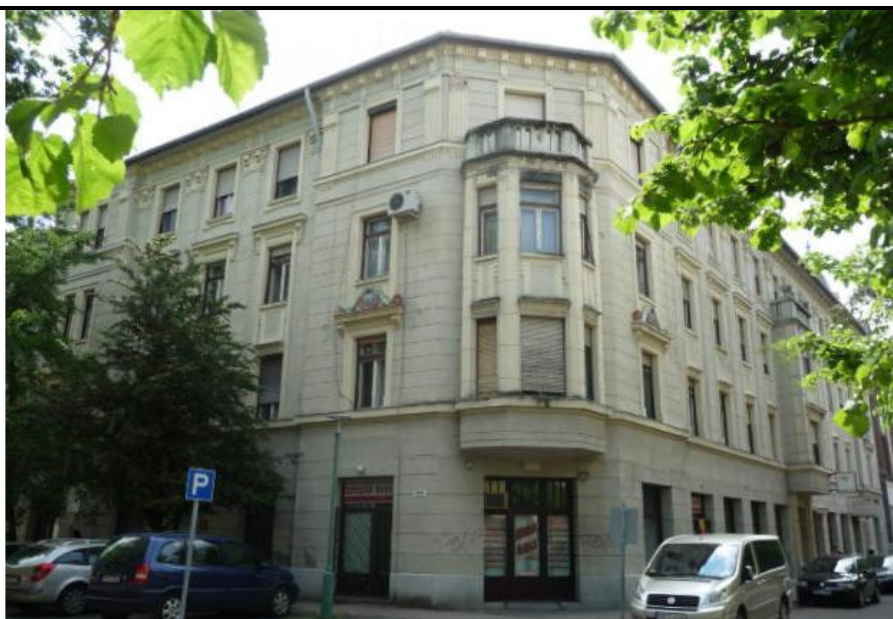
| SOR-SZÁM | HRSZ. | KATEGÓRIA | CÍM, MEGNEVEZÉS | VÉDETTSÉG |
|---|---|---|---|---|
| 53. | 4773 | középület | <b>Kossuth Lajos u. 31. v. polgári fiúiskola, v. Petőfi Sándor Ált. Isk., Waldorf Alapfokú Iskola</b> | helyi védelem |

Tekintélyes méretű, kétemeletes, alapjában sima tömbjét a főhomlokzat síkjának aszimmetrikus eltolásával, valamint az összefüggő, profilos könyöklők révén hármassával összefogott, hatalmas, de arányosan osztott ablakokkal tagolták. A tengelyképlet: 3/tömör fal+2x3+K/3. A mindennek előtt a funkciót szolgáló, díszítetlen homlokzatok egyetlen ékessége a homlokzati sík eltolásánál, pilléres belépőből nyíló, tagolt bejárat cifra kilincsével, az üvegezett mezők előtt dekoratív, kovácsoltvas rácsok.

A jelenleg jó állapotú épület és környezete jó karban tartásáról továbbra is folyamatosan gondoskodni kell.

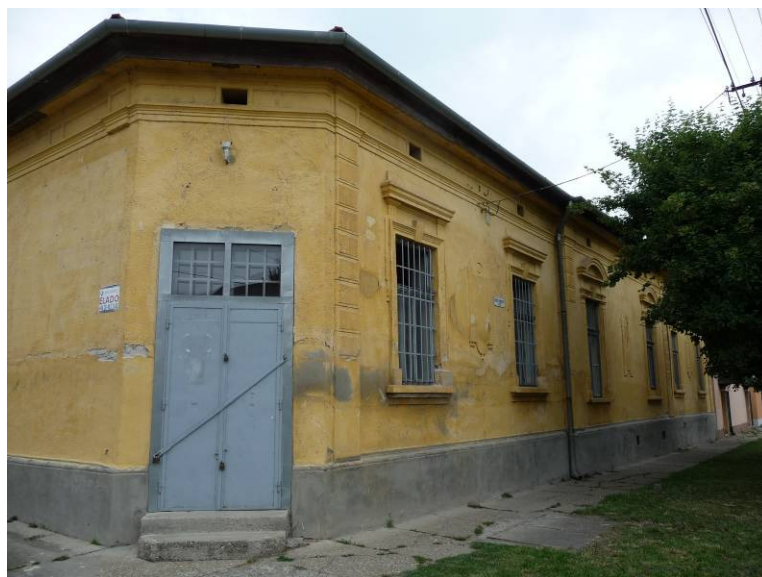
2017.

| SOR-SZÁM | HRSZ. | KATEGÓRIA | CÍM | VÉDETTSÉG |
|---|---|---|---|---|
| 55. | 4751 | lakóház | Liszt Ferenc u. 7. | helyi védelem |

A szerény, art deco modorú, tagolt tömegű, földszintes, szalagcseréppel födött, előkertes lakóház jellegzetes motívuma a csonkakontyos oromfallal előreugró, bőséges üvegezésű veranda, melyen vakolatszegéllyel kísért, félköríves és kosáríves nyílások sorakoznak mindössze karcsú pillérekkel elválasztottan. Rajtuk kívül vízszintes záródású és újabb, jellegtelen nyílászárók is láthatók; a korabeli ablakok tokosztóját hullámvonal díszíti. A húzott főpárkány egyszerű; két húzott vakolatsáv fogja közre az oromzat hármás iker padlásszellőzőjét.

A közelmúltban följújtott épület és környezete jó karban tartásáról továbbra is folyamatosan gondoskodni kell, kezelve a fölvizesedés okozta problémákat.

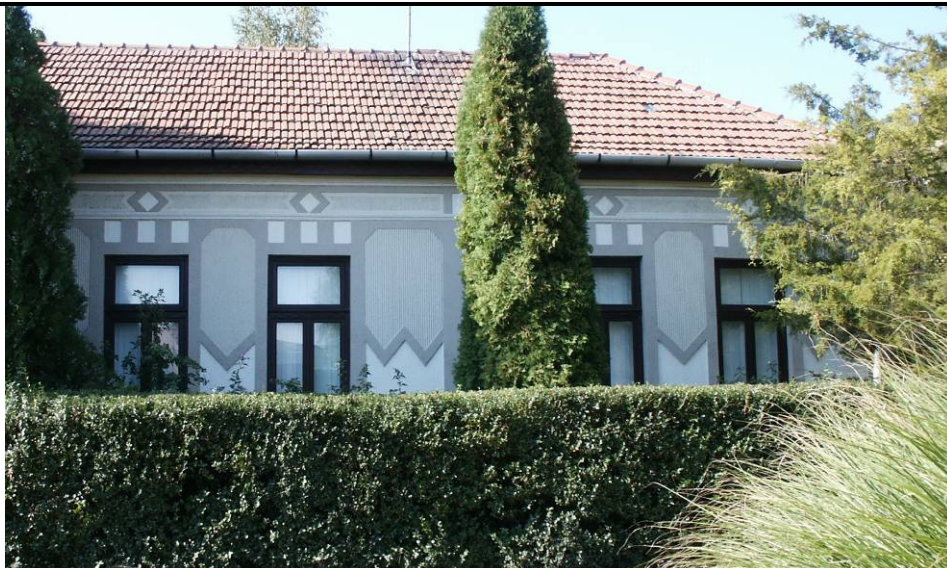
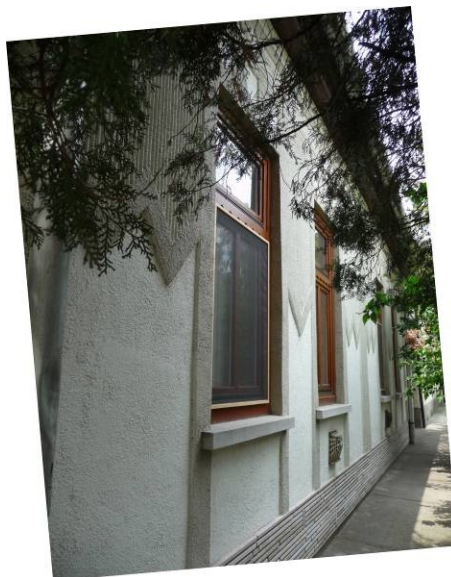
2017.

| SOR-SZÁM | HRSZ. | KATEGÓRIA | CÍM | VÉDETTSÉG |
|---|---|---|---|---|
| 57. | 4992 | lakóház | Lónyai u. 8. | helyi védelem |

Az art deco modorú, földszintes, szalagcseréppel fedött lakóház homlokzatát lizénaszerű vakolatsávok tagolják az 1+1+1+1 tengelyképlet szerint. A vakolt lábazat fölött fröcskölt vakolat borítja a falat. A négy, hullámvonalas tokosztójú ablak közül egy-egy széles, háromszárnyú nyílás fog közre két keskenyebb kétszárnyút. A széles, nagyvonalú elemekkel tagolt főpárkányt profilos deszka szegélyezi. Az új deszkakapu fölött apácarács.

A jelenleg jó állapotú épület és környezete jó karban tartásáról továbbra is folyamatosan gondoskodni kell.

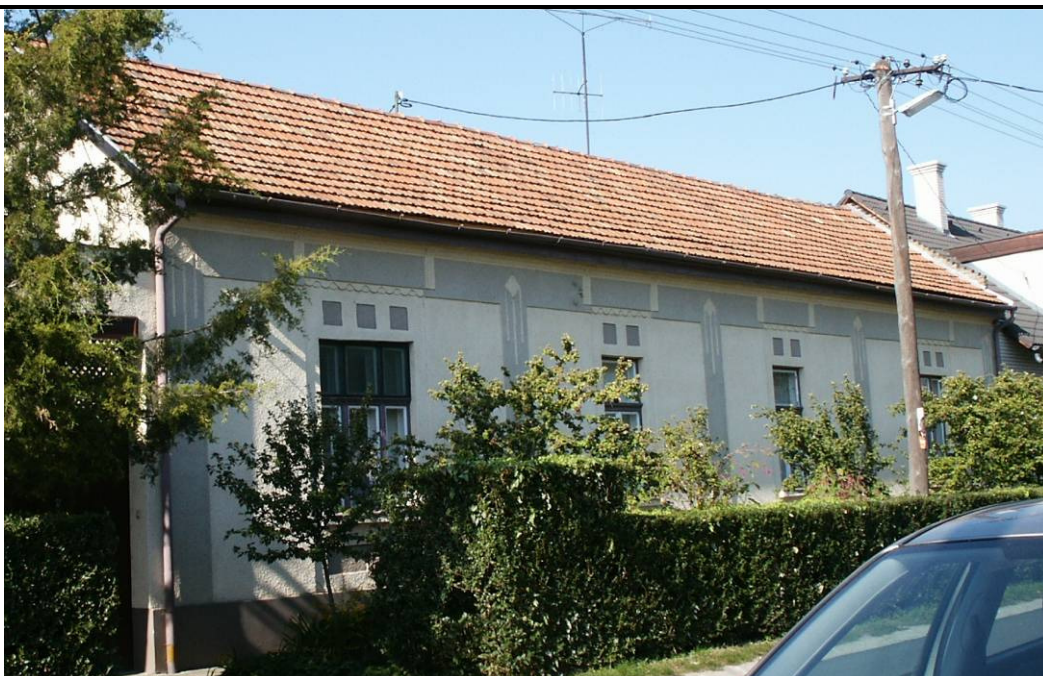
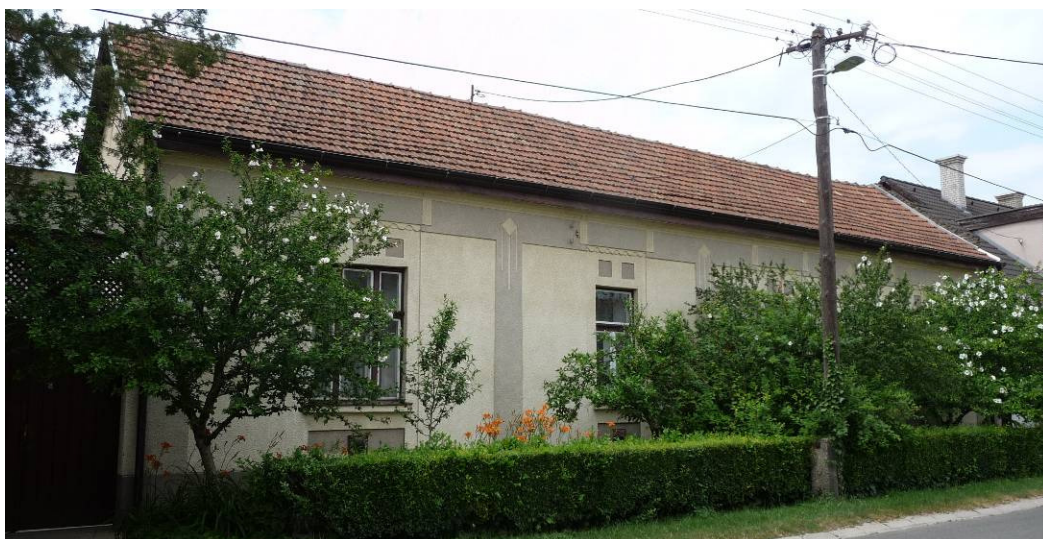
2017.

| SOR-SZÁM | HRSZ. | KATEGÓRIA | CÍM | VÉDETTSÉG |
|---|---|---|---|---|
| 58. | 4981 | lakóház | Lónyai u. 16. | helyi védelem |

A provinciális art deco modorú, földszintes, szalagcseréppel födött lakóház egyszerű eszközkészletű homlokzatát jelképes lizénák tagolják a 2+3+2 tengelyképlet szerint. A belső spalettás, igényes kivitelű ablakok között magas, szegélyes, mélyített vakolattükrök; a nyílások a papapetmezőkkel és a sűrűn nutozott szemöldökmezőkkel összefűzött egységet képeznek. A ház mellett díszített a kötött deszkakapu.

A jelenleg jó állapotú épület és környezete jó karban tartásáról továbbra is folyamatosan gondoskodni kell.

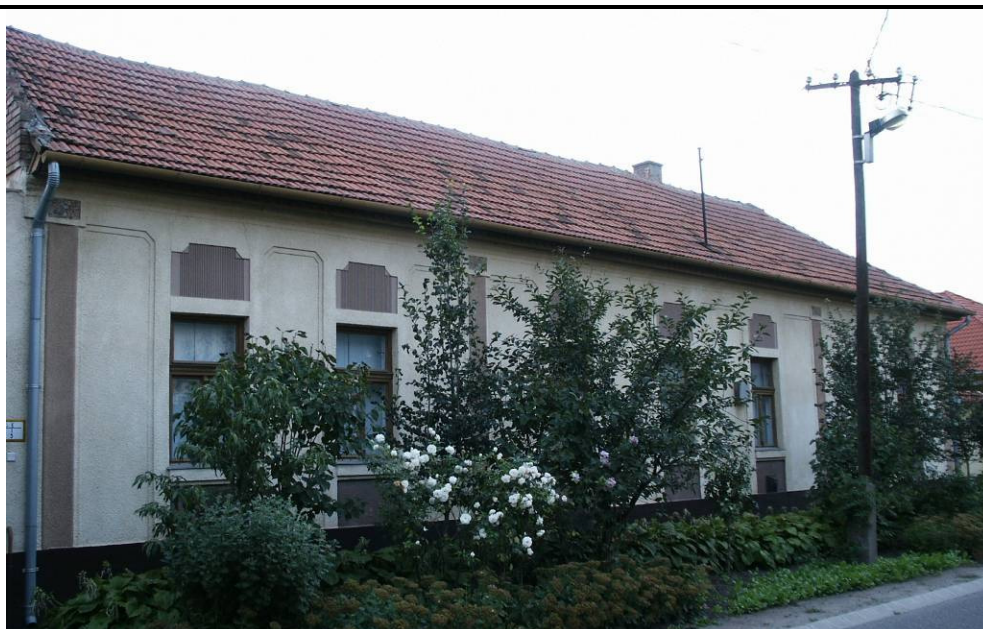
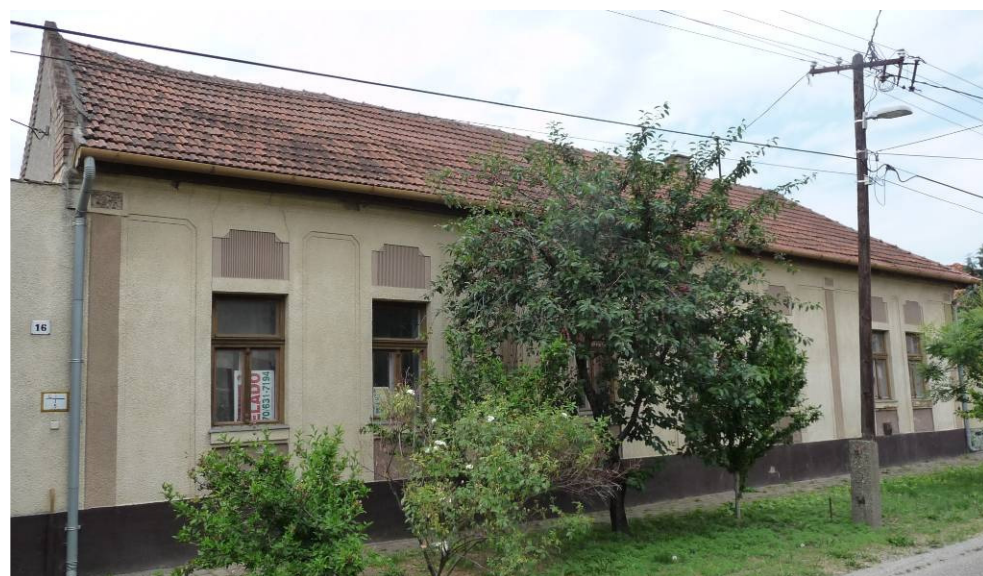
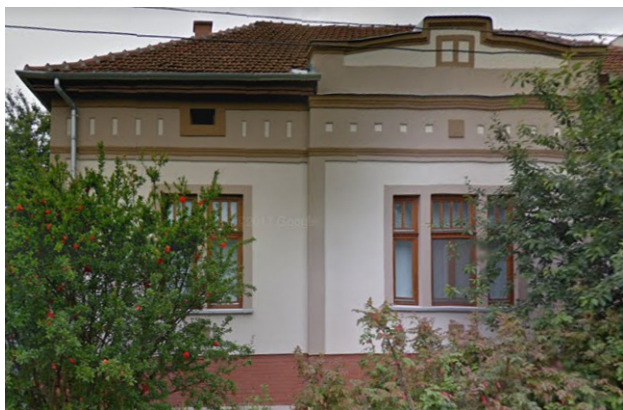
| SOR-SZÁM | HRSZ. | KATEGÓRIA | CÍM | VÉDETTSÉG |
|---|---|---|---|---|
| 59. | 55 | lakóház | Marosvásárhely u. 11. | helyi védelem |

A *Tisztviselőtelep* jellegzetes, art deco modorú, földszintes, lépcsőzetes oromzattal hangsúlyozott, középrizalittal tagolt homlokzatú lakóháza, melynek tengelyképlete 2iker+3iker+2iker. A szalagcseréppel fődött, kontyolt tető előtt az oromzaton vak iker-padlásablak. A lábazon téglaburkolat. A mives osztású ablakok sima vakolatkeretbe foglaltak. Az igen széles főpárkányban geometrikus díszítősor. A ház mellett a helyben jellegzetes, vaskeretbe foglalt bádogkapu.

A jelenleg jó állapotú épület és környezete jó karban tartásáról továbbra is folyamatosan gondoskodni kell.

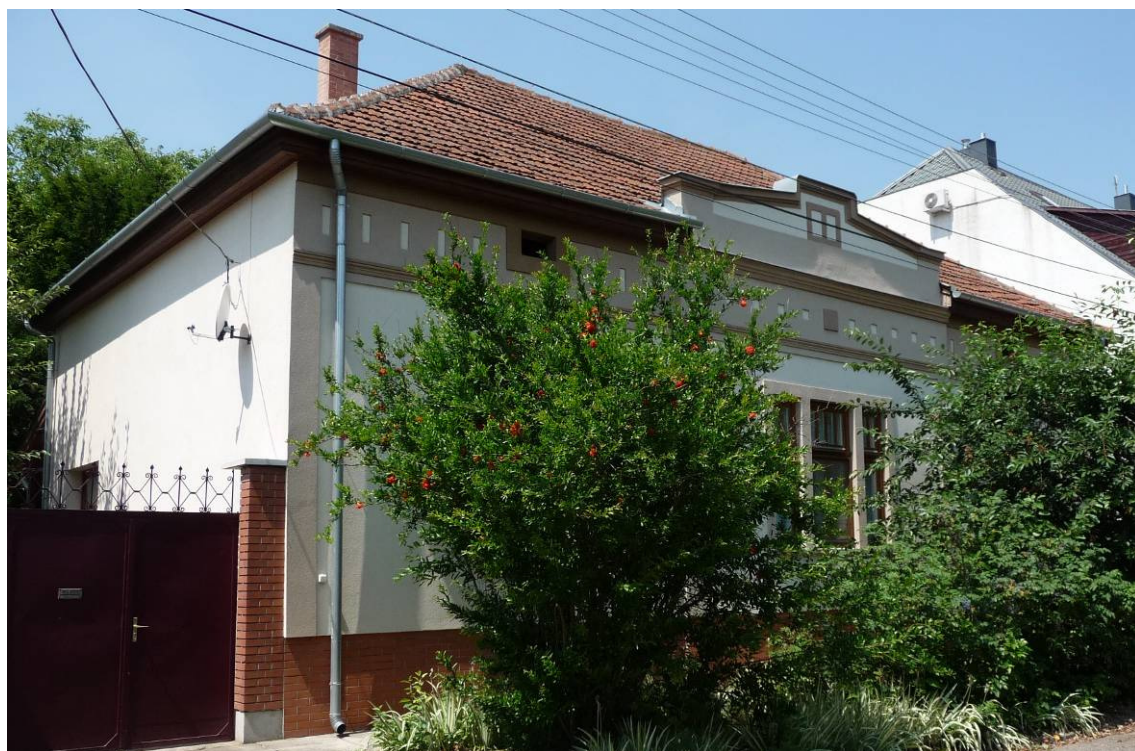
| SOR-SZÁM | HRSZ. | KATEGÓRIA | CÍM | VÉDETTSÉG |
|---|---|---|---|---|
| 60. | 479 | lakóház | Mártírok u. 6. | helyi védelem |

Az art deco modorú, alápincézett, földszintes, szalagcseréppel fődött polgárház homlokzatát téglapilasztetek tagolják a 3iker+3x2iker+3iker tengelyképlet szerint. Az egyetlen pinceablakkal áttört, vakolt lábazat fölött, a könyöklők magasságában téglából kirakott övpárkányig téglalburkolat borítja a falat. A vakolatkeretbe foglalt ikerablakok fölött kétféle hármasisíves szemöldökmező sűrű nűtozással. A széles, egyszerű kiképzésű, díszített deszkával szegett főpárkány frízét mélyített négyzetek sora tagolja. A tetőn két törtvonalú íves, kicsi padlásablak.

A jelenleg jó állapotú épület és környezete jó karban tartásáról továbbra is folyamatosan gondoskodni kell, kezelve a fölvizedés okozta problémákat.

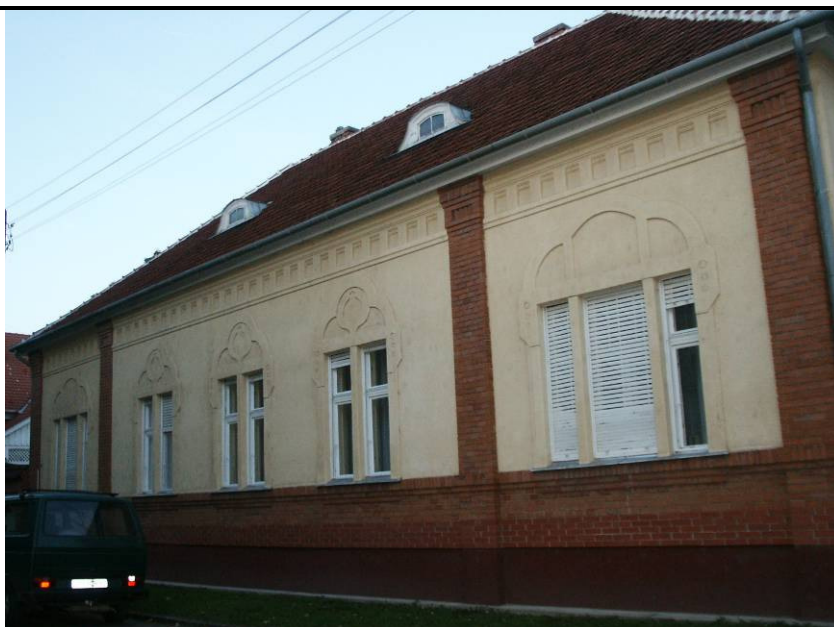
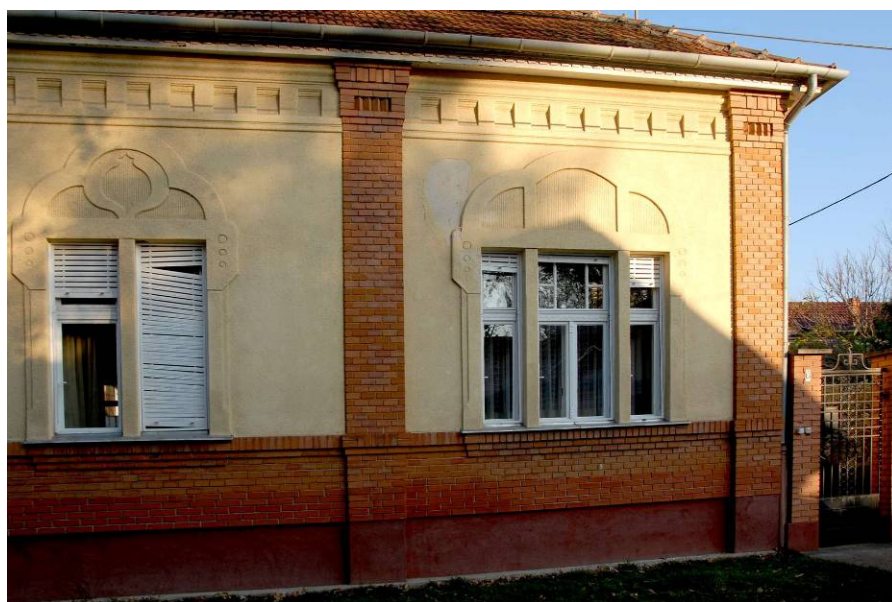
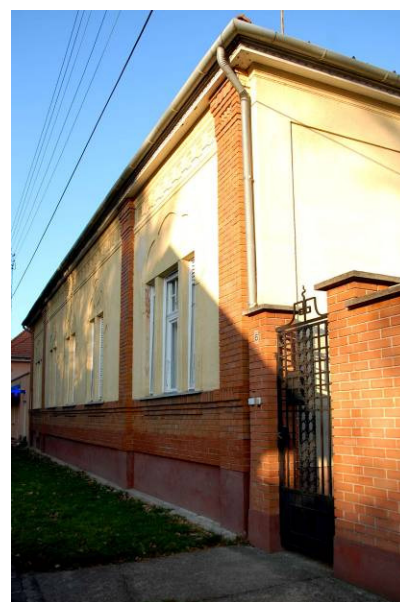
lent: 2017.

| SOR-SZÁM | HRSZ. | KATEGÓRIA | CÍM | VÉDETTSÉG |
|---|---|---|---|---|
| 61. | 143, 144 | | Mezősi Károly u. 1-3. | helyi védelem |

Az elkövetkező homlokzatförlújítás során megoldandók a fölvizesedés okozta problémák, valamint egységes homlokzatszínezés szükséges.

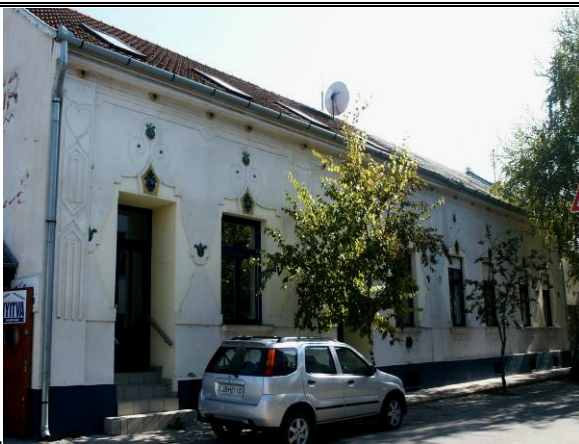
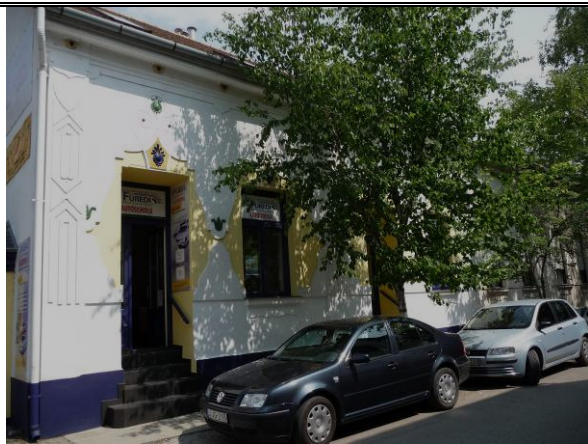
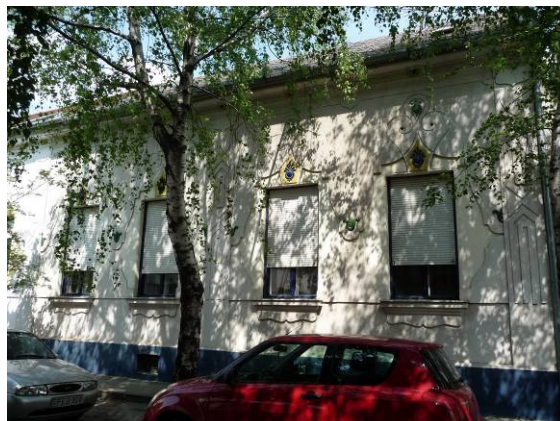
2017.

| SOR-SZÁM | HRSZ. | KATEGÓRIA | CÍM, MEGNEVEZÉS | VÉDETTSÉG |
|---|---|---|---|---|
| 64. | 1762 | lakóház | Molnár Béla u. 7. | helyi védelem |

Az esedékes homlokzatförlújítás során kiemelt figyelemmel kell megőrizni, illetve visszaállítani a homlokzati elemeket, egyúttal megoldani a fölvizesedés okozta problémákat.

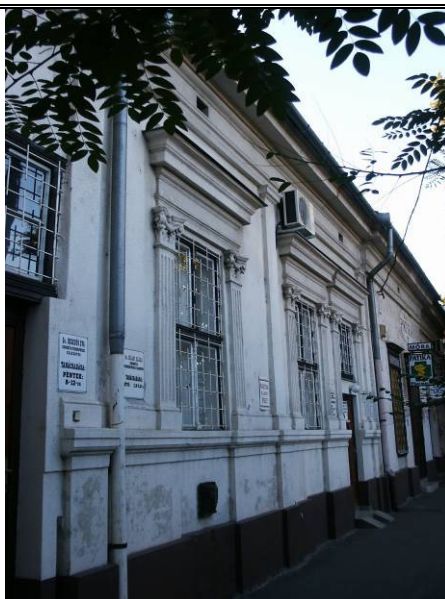
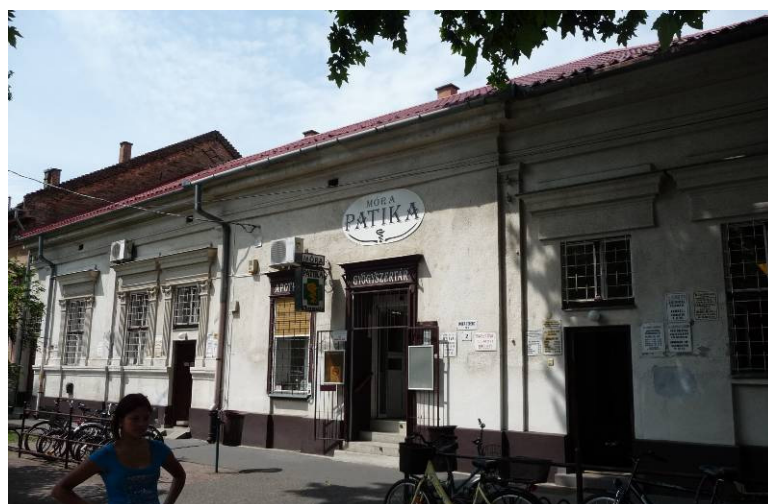
2017.

Az art deco modorú, földszintes, préselt cseréppel fődött székház homlokzatát csúcsdíszes és csonkakontyos oromfallal hangsúlyozott középrizalit tagolja a K+2+3+2 tengelyképlet szerint. A vakolt lábazat fölött a falfelületen erőteljes, festéssel is kiemelt nútozás kőburkolatot imitál. A rizalitot volutás és füzéres fejezetű pilaszterek szegélyezik; az általuk tartott párkány magasságáig a rizalitot is beborítja a nútozás. A pilaszterek fölött, az oromfalat közrefogóan egy-egy süveges posztamens; az oromfalon keskeny, hármasker padlásablak nyílik. A nyílástengelyekben szegmentíves záródású, új gyártású, osztott portálok alsó, tömör sávval, hőszigetelő üvegezéssel, a régi díszítés szerény jelképezésével; fölül a nútozásból képezett, magas boltövvvel. A bejárat szintén új gyártású, finom részletképzésű, filungos fakapu; üvegezését dekoratív vasrács védi. A bejáratot portikusz fogja körül: stilizált fejezetű lizénák tagolt, vízszintes szemöldököt tartanak; fölötte sajátságos módon szokatlanul magas, sima falfelület a főpárkány fölé emelkedő, törtvonalú íves oromzattal. A széles, tagolt, profilozott főpárkányt díszített deszka szegélyezi.

A jelenleg jó állapotú épület és környezete jó karban tartásáról továbbra is folyamatosan gondoskodni kell.

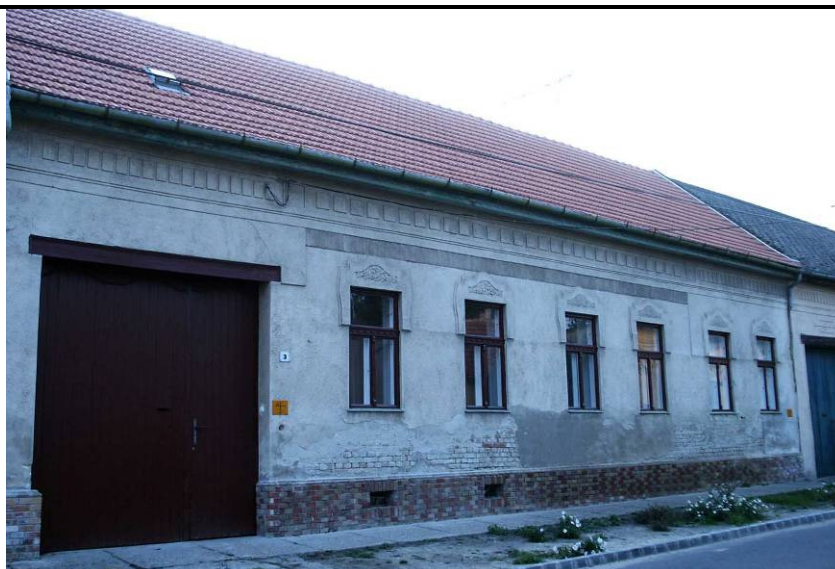
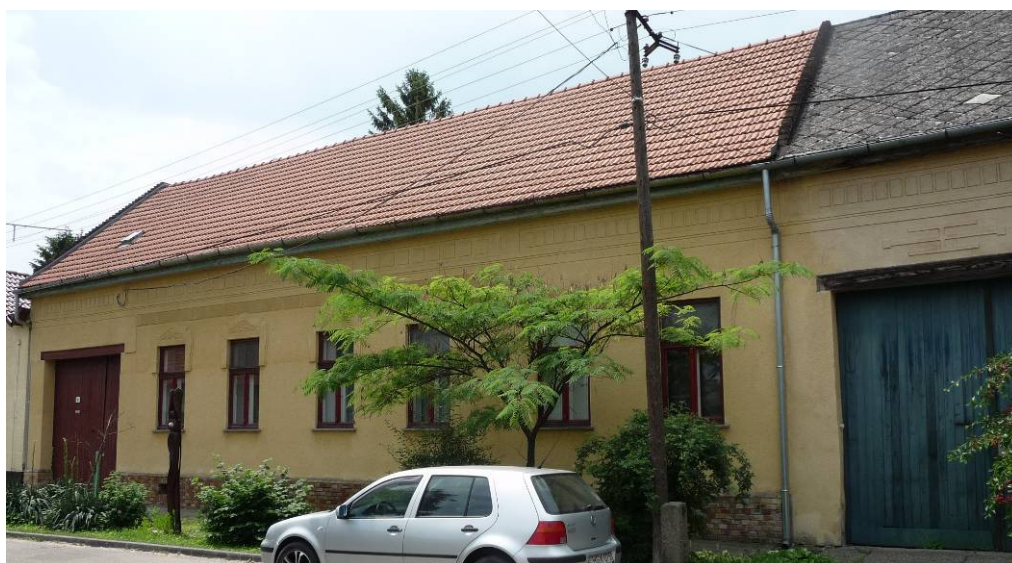
A szomszédos 1. szám alatti épülettel testvér, art deco modorú, alápincézett, földszintes, új, préselt cseréppel fődött lakóház. Homlokzatának a két széle tagolt alig érzékelhetően eltérő, felületi plasztikával a K+4+2tengelyképlet szerint. Téglalapbazata mintázott. A hullámdíszes tokosztójú ablakok körül a szegélyes vakolatkeret csak a tokosztók vonala fölött van meg. A nyílások fölött törtvonalú íves, rusztikus felületű szemöldökmező. A deszka szárazkapu felső részén a jellegzetes díszítés visszaidézése. A széles, kicsi kiülésű főpárkány frízében zömök téglalapok kétféle sűrűségű díszítősora; alatta sűrűn nútozott sáv a középső homlokzatszakszonon.

A közelmúltban följújtott épület és környezete jó karban tartásáról továbbra is folyamatosan gondoskodni kell, megelőzve a korábbi, jelentős fölvizesedés okozta problémákat.

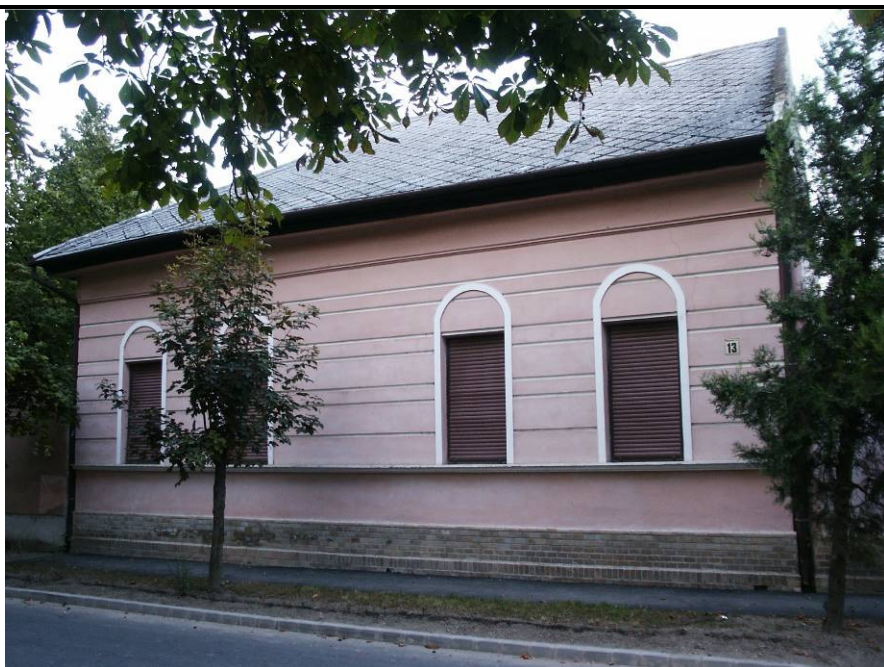
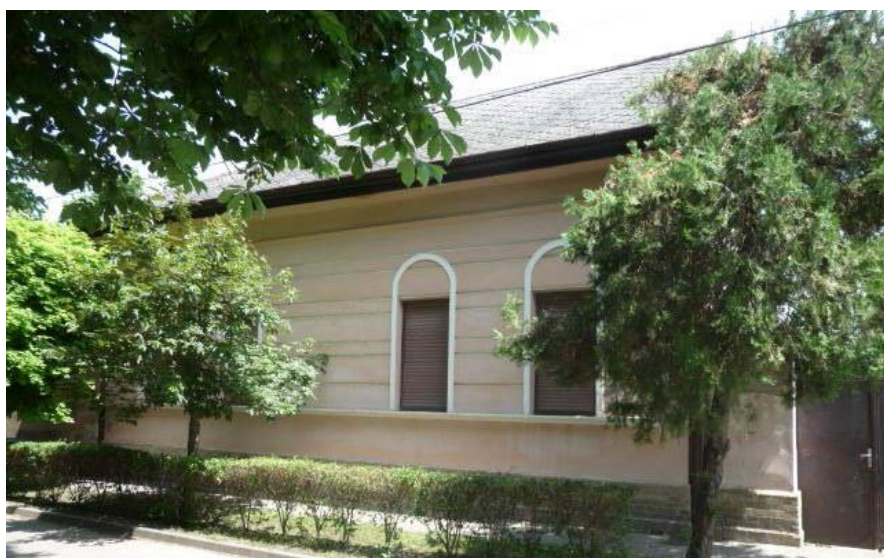
A stílustalan, földszintes lakóház félig kontyolt tetejét rombuszpala fedi. A homlokzat tengelyképlete: 2+2. A téglalábazat fölött az ablakok összefüggő, sima könyöklője övpárkányt képez. Afölött erőteljes, páros ritmusú, vízszintes nutozás borítja a falat. A nyílásokat sima vakolatkeret fogja körül fölül íves szemöldökmezővel. A széles főpárkány egyszerű. (Az épület a főépítész úr kérésére maradt a védettek között.)

A jelenleg jó állapotú épület és környezete jó karban tartásáról továbbra is folyamatosan gondoskodni kell.

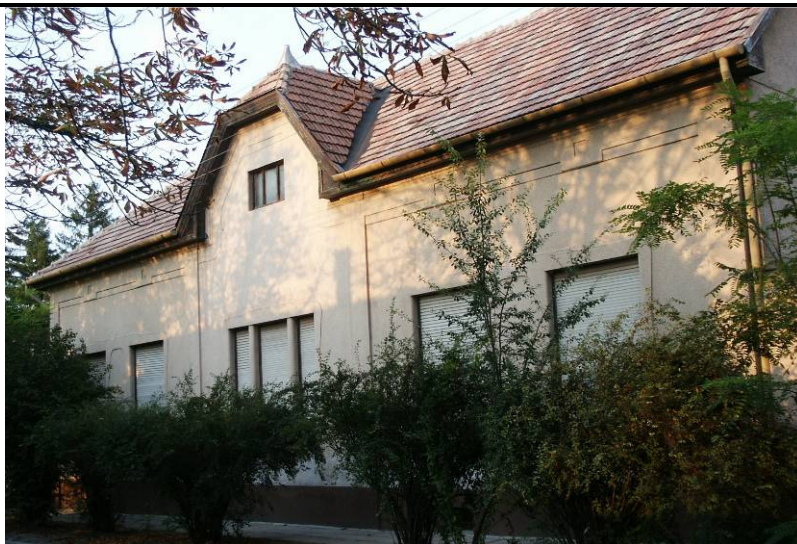
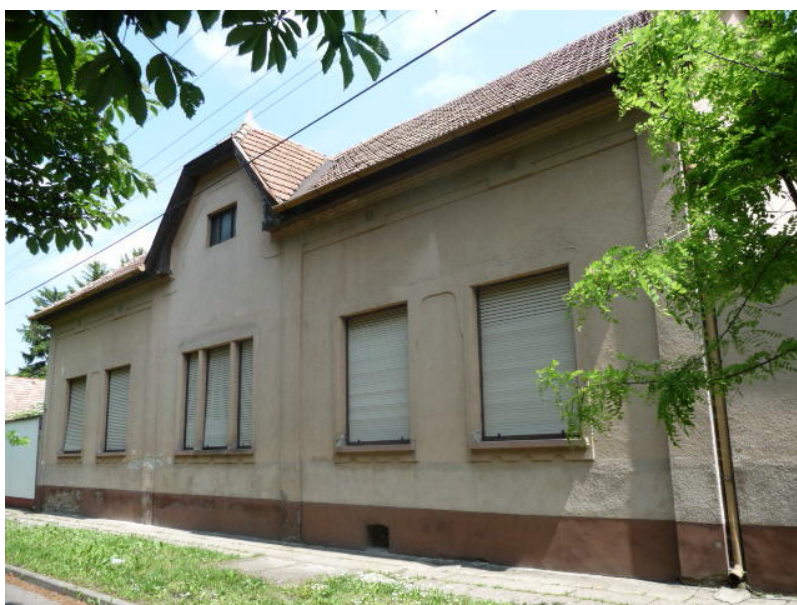
A szerény art deco modorú, alápincézett, földszintes, szalagcseréppel fedött lakóház alapjában tömegével figyelemreméltó. Vakolt lábazata fölött a homlokzatot a középrész letört csúcsdíszű, csonkakontyos oromzata, valamint lizénák tagolják a 2+3iker+2 tengelyképlet szerint. A széles, illetve ikerablakokat szerény, ívelt vakolatsáv fogja össze. A szerényen tagolt főpárkányban egy-egy négyzet jelöli a nyílástengelyeket. Az épület mellett törtvonalú oromzatos falkeretben, díszített fagerenda kiváltó alatt deszkakapu.

Az alapján jó állapotú épület és környezete jó karban tartásáról továbbra is folyamatosan gondoskodni kell, kezelve a fölvizesedés okozta problémákat.

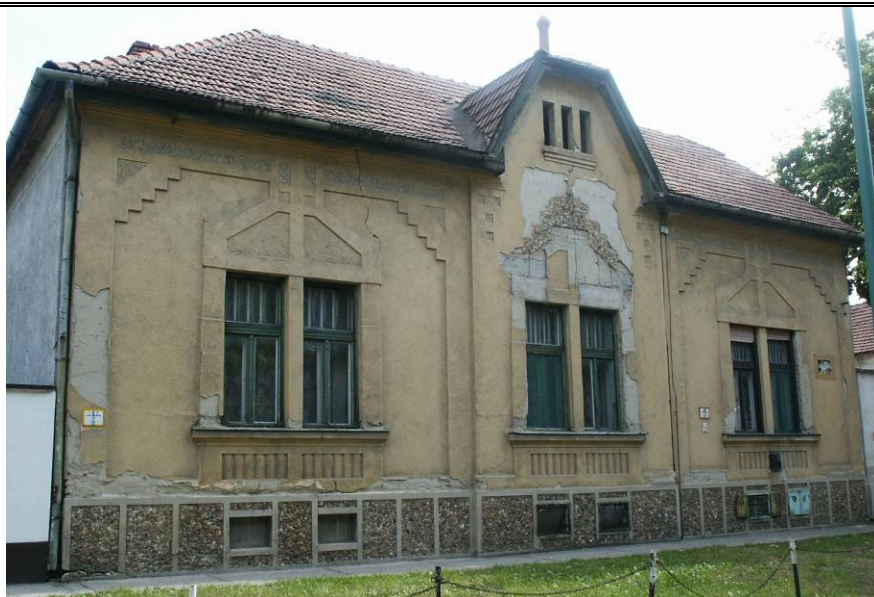
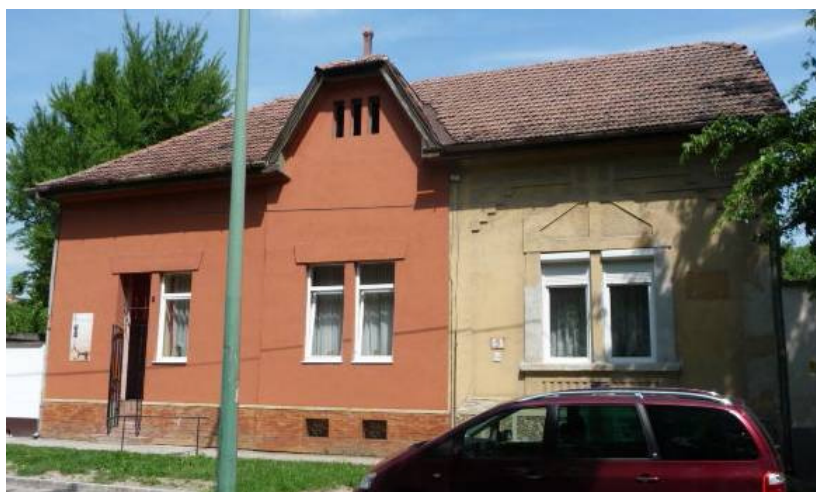
A 2007. évi leírás szerint: az art deco modorú, alápincézett, földszintes lakóház kontyolt tetőzetét szalacserép fűdi. A középrizalittal tagolt homlokzat tengelyképlete: 2iker+2iker+2iker. A középrizalított hangsúlyozó, csonkakontyos oromzaton hármass padlásablak és markáns csúcsdísz. A mosott látszó kavics lábazatot pinceablakok törik át. Az alapfalfelületet fölül lépcsőzetes vakolatkeret szegélyezi. Az ikerablakokat sima vakolatkeret fogja össze közös, magasan fölnyúló, ferdevonalú szemöldökmezővel. A középrizalit ikerablaka fölött málló kavics-textúra látszik. A parapeteken kiemelt vakolatmező széles, függőleges nűtozással. Az udvarra deszkakapu nyílik. 2017-re az épület homlokzatának 2/3 részén eltávolították az eredeti ornamentikát, az összes, finom osztású ablakot lecserélték műanyag keretű, osztás nélküli, sőt az egyik nyílástengelyben ajtót nyitottak.

Az eljellegtelenített homlokzaton az eredeti, mives megjelenést biztosító elemek visszaállítandók, a színezés egységesítendő, valamint kezelendők a fölvizesedés okozta problémák.

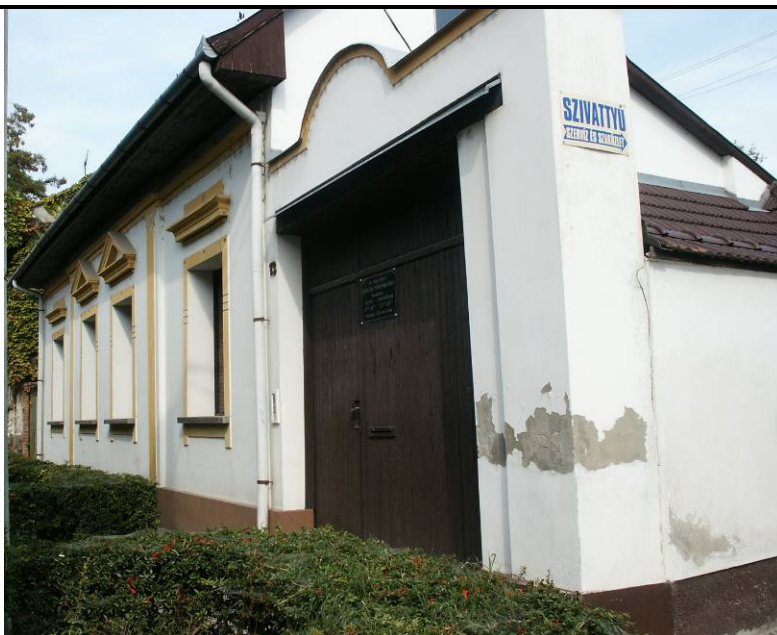
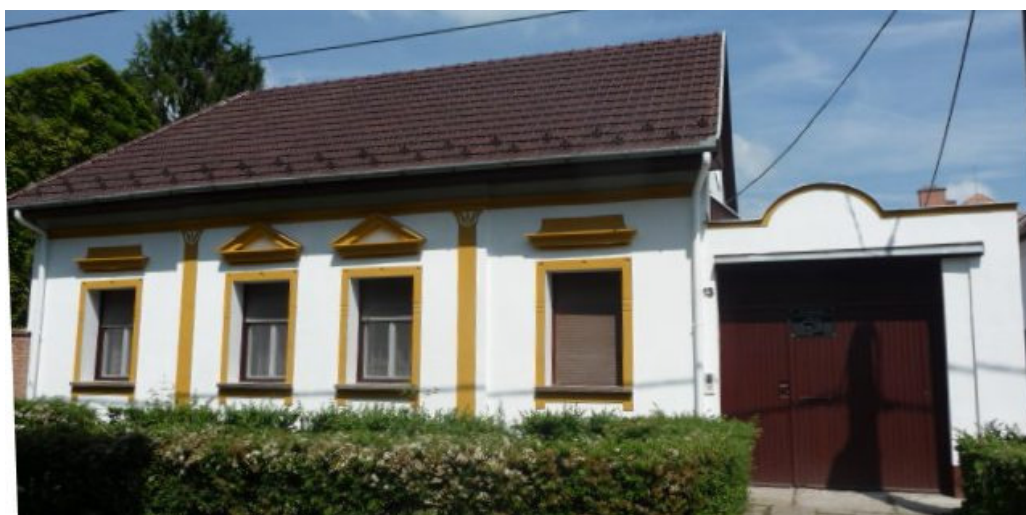
Az eredetileg eklektikus, majd az art deco idején átalakított, földszintes, új, préselt cseréppel fődött lakóház. Homlokzatát stilizált fejezetű lizénákkal szegélyezett középrizalit tagolja az 1+2+1 tengelyképlet szerint. A mélyen ülő ablakok körül éppen csak díszített vakolatkeret; fölötte tőle független, a rizaliton tympanonos, kétfelől vízszintes szemöldök. Az egyszerű főpárkányt széles, lécborítású eresz egészíti ki. A ház mellett, a köz felé esően félköríves oromzatú falkeretben deszkakapu.

Az alapján jó állapotú épület és környezete jó karban tartásáról továbbra is folyamatosan gondoskodni kell, kezelve a fölvizesedés okozta problémákat. Kedvező lenne a homlokzatszínezésben a tagozatok kevésbé erőteljes és élénk színű hangsúlyozása.

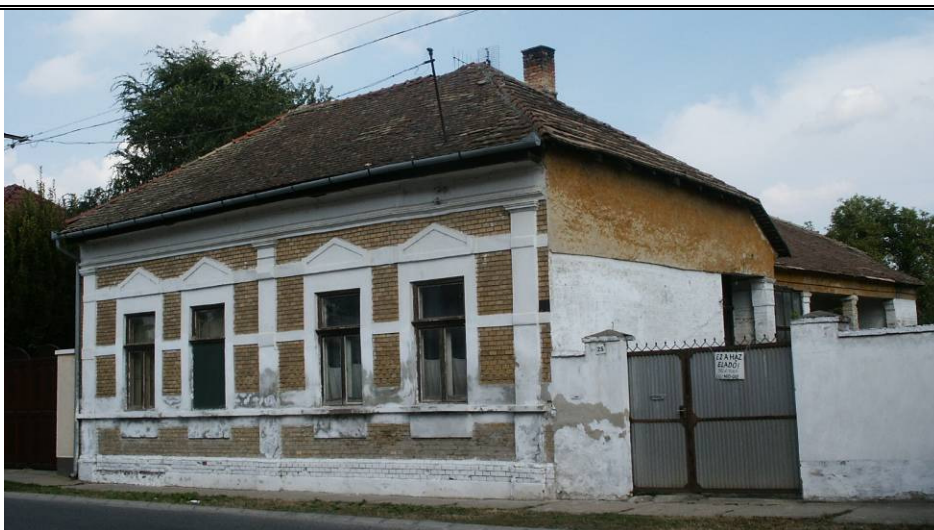
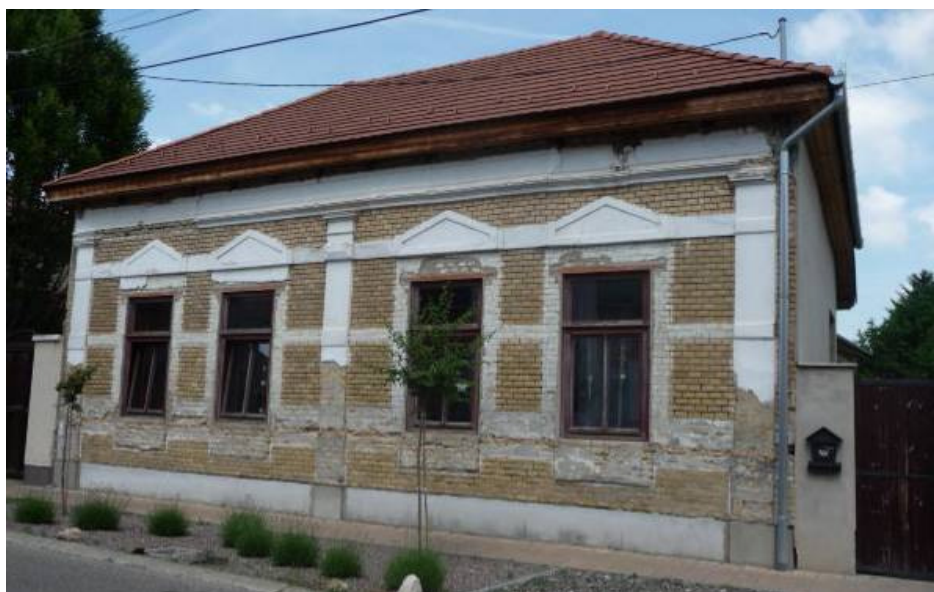
A leegyszerűsített eklektikus stílusú, földszintes, kontyolt tetején korábban patinás hódfarkú, ma már préselt cseréppel fődött lakóház homlokzatát toszkán jellegű pilaszterek tagolják a 2+2 tengelyképlet szerint. Az alacsony, vakolt lábazat fölött téglaburkolatban a tagozatok vakoltak. A belső spalettás ablakok sima vakolatkerete fölött hasonló kiképzésű tympanon; az összefüggő könyöklők alatt rövid, sima vakolatkötény. A könyöklőkön kívül a tagozatok hálózatot képző voltához járul hozzá az ablakokat a tokosztójuk, valamint a szemöldökök magasságában, vízszintesen összekötő vakolatsáv. A pilaszterek széles főpárkányt hordanak. A ház mellett, tömör téglakerítésben, pillérek között stílusidegen, alumínium trapézlemez kapu. Az udvarban nyitott, mindössze egy kisebb részén beüvegezett a pilléres tornác.

Megoldandók a fölvizesedés okozta, egyre jelentősebbé váló problémák, amit a lábazat cementes javítása csak tovább fokozott. Sajnálatos a kapupillérek elbontása.
