# Művi örökségvédelmi hatástanulmány

## Kiskunfélegyháza város

településrendezési tervéhez – fölülvizsgálat III/B.

**Helyi védelem alatt álló épületek (99 adatlap)**

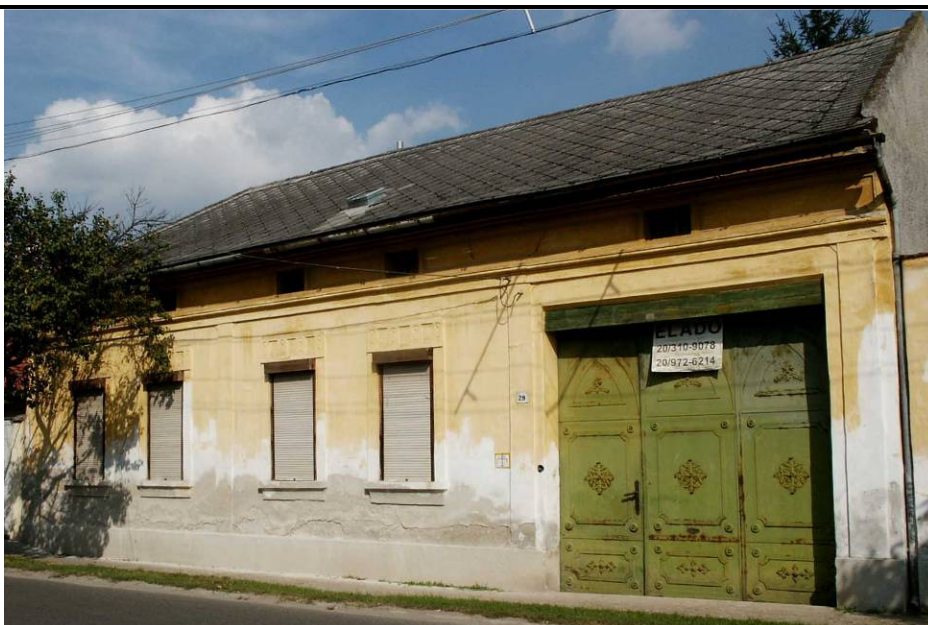
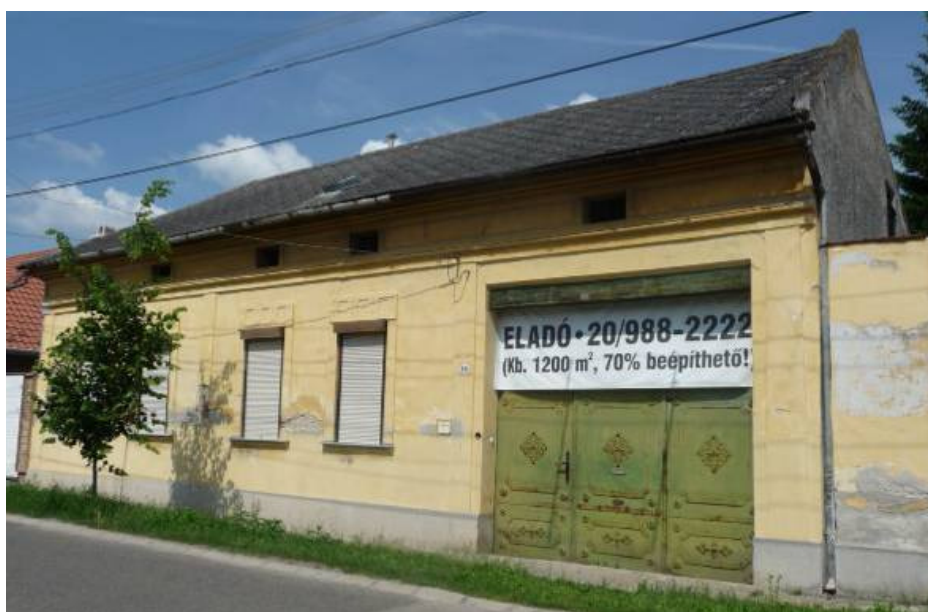
Az eklektikusból az art deco modorában átalakított, földszintes, rombuszpalával födött lakóház homlokzatát lizénák tagolják a 2+2+K tengelyképlet szerint. Az ablakok sima vakolatkerete fölött kazettásan tagolt szemöldöksáv; a könyöklők alatt rövid vakolatköteny. A gazdag részletképzésű, kazettás szerkesztésű, bádog szárazkapu sajátossága a felső mezők csúcsíves alakja. A széles, háromrészes, húzott főpárkány frízében profilos vakolattükrök és padlásszellőzők váltják egymást.

Megoldandók a fölvizesedés okozta, jelentős problémák, valamint egy esedékes homlokzathölújítás során különös figyelemmel megőrzendők az értékes és műves homlokzati elemek.

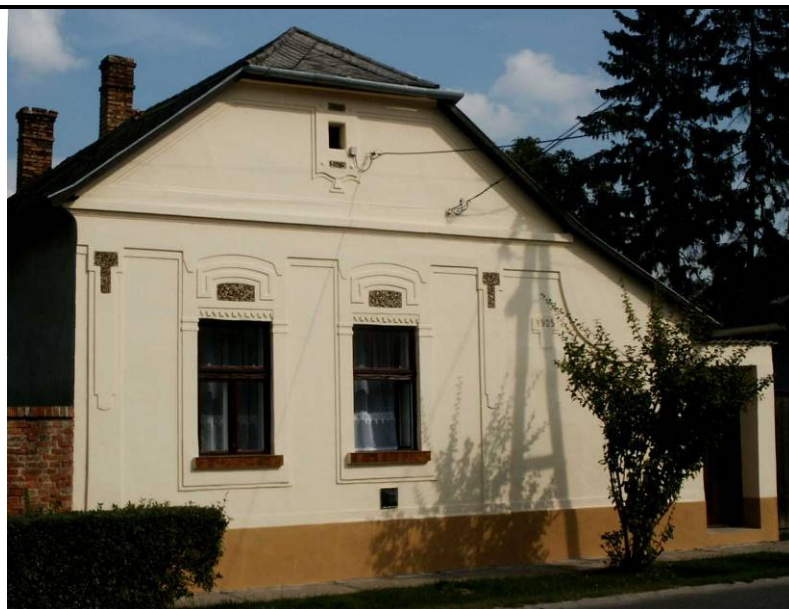
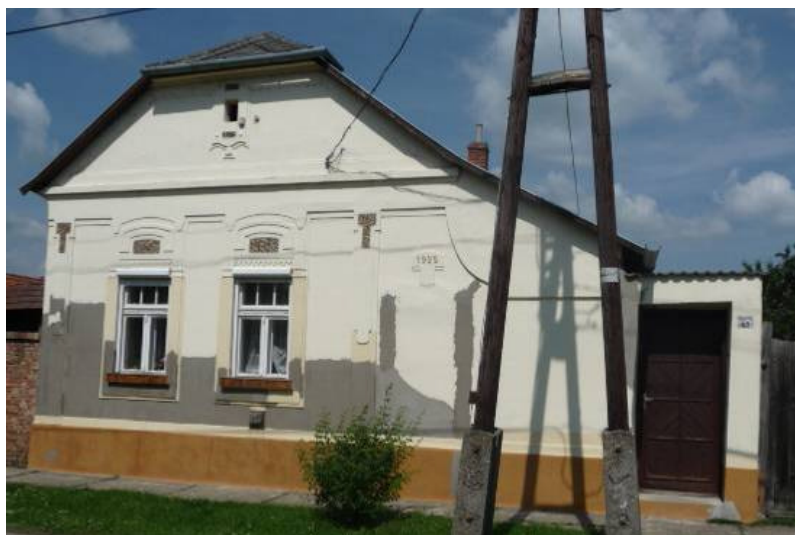
A fésűs beépítésű, udvari traktussal bővített, art deco modorú, földszintes, rombuszpalával födött, szépen karbantartott lakóház homlokzatán az 1925 évszám olvasható. A homlokzatképzés ténylegesen a dekorativitás jegyében történt: összefüggő felületi rendszert alkotnak az összekötő szerepű, sima főpárkány révén a stilizált fejezetű lizénák. A két, szegélyes vakolatkeretbe foglalt, finoman díszített ablakot sajátos felületkitöltésű szemöldökmezők koronázzák. A dekorálás jellegzetes eleme a kicsi központi elemek mosott kavicstextúrája. A csonkakontyos, egységes módon szintén szegélyes vakolatkeretű oromfalon mutató keretezésű a padlásszellőző. A ház mellett födött falkeretben gyalogkapu nyílik.

Megoldandók a fölvizesedés okozta, jelentős problémák.

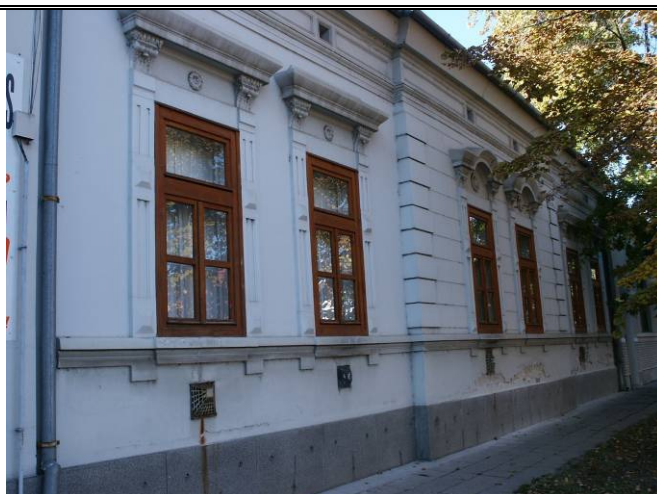
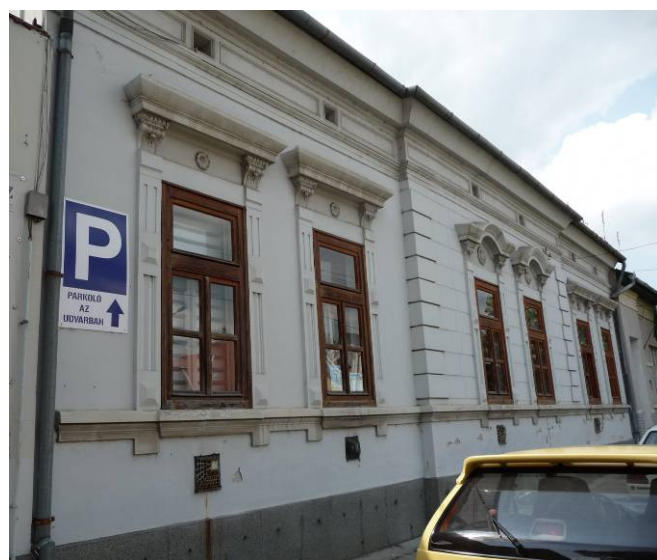
Földszintes, szalagcseréppel födött, részletgazdag homlokzatképzésű, eklektikus lakóház. A homlokzat ablakszemöldökök alatti sávjának motívumait elnagyoltan állították helyre. A középrizalittal tagolt épület tengelyképlete: 2+2+2. A műkö lábazat fölött a sima felületű kváderekkel armirozott rizaliton kőburkolatot imitáló, finom nűtozás. Az ablakok egységesen új gyártásúak a régiek méretében és arányában, azonban a részletképzés teljes elhagyásával. Az őket körülvevő, tagolt vakolatkeret is újonnan formált. Az alapfalfelületen fölöttük díszes konzolokon erőteljes, vízszintes szemöldök, a frízben kicsi rozetta; a rizaliton törtvonalú szegmentíves a szemöldök nagy rozettával. A parapeteken jelenleg mindössze egy-egy kicsi fül az összefüggő könyöklő alatt, a vakolatkeret szárai alá esően. A széles, húzott, tagolt főpárkány frízében padlásablakok és profilos vakolattükrök váltakoznak. Az épület mellett falkeretben új, stílusidegen kapu.

A jelenleg jó állapotú épület és környezete jó karban tartásáról továbbra is folyamatosan gondoskodni kell, kezelve a fölvizesedés okozta problémákat.

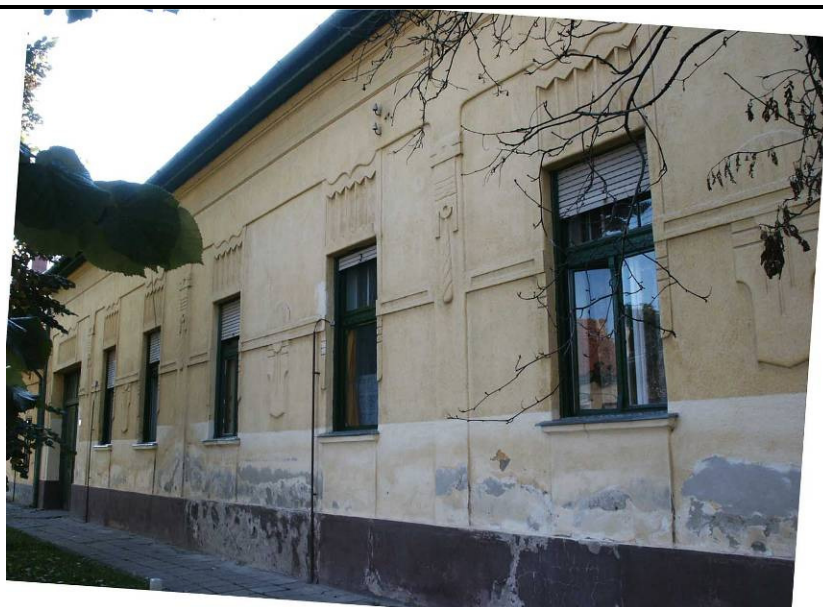
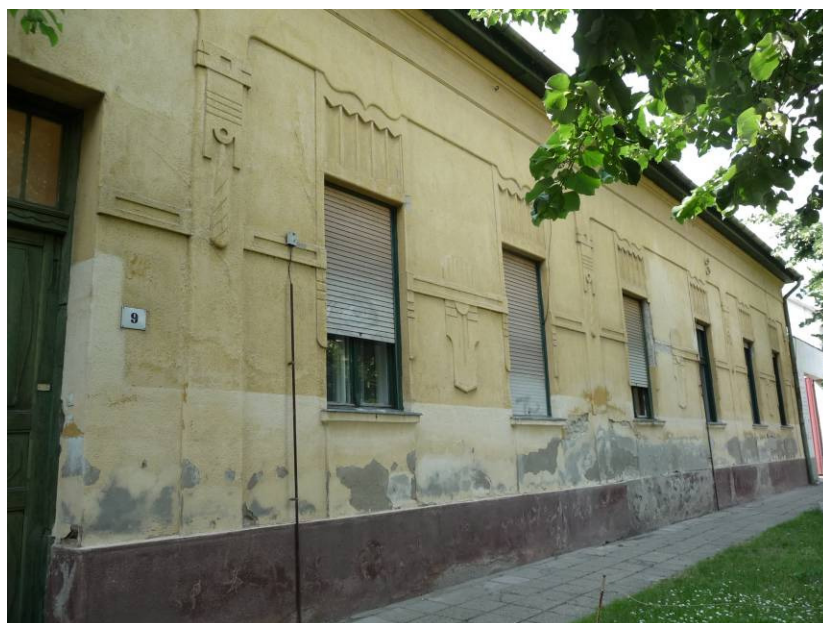
Az art deco modorú, földszintes lakóház tetejét rombuszpala fűdi két mives, íves, bádogg padlásablakkal. A dekoratív lizénákkal tagolt homlokzat tengelyképlete: K+2+2+2. Lábazata vakolt. Az egységesen finom részletképzésű, díszített tokosztójú és ütközőlécű ablakokat széles kannelurákkal kitöltött szemöldökmező koronázza. A tokosztók vonalában övpárkány. Az egyszerű, széles, profilos főpárkányt hullámdíszű deszka szegélyezi. A szárazkapu váztaablázatos szárnyai dekoratív tagolásúak díszített tokosztóval és fölüvilágítóval.

Megoldandók a fölvizesedés okozta, igen jelentős problémák.

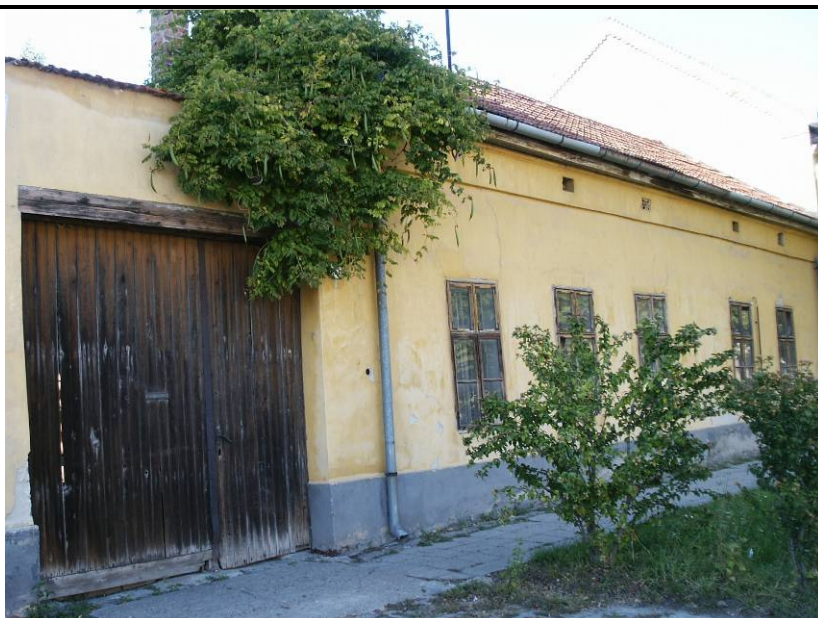
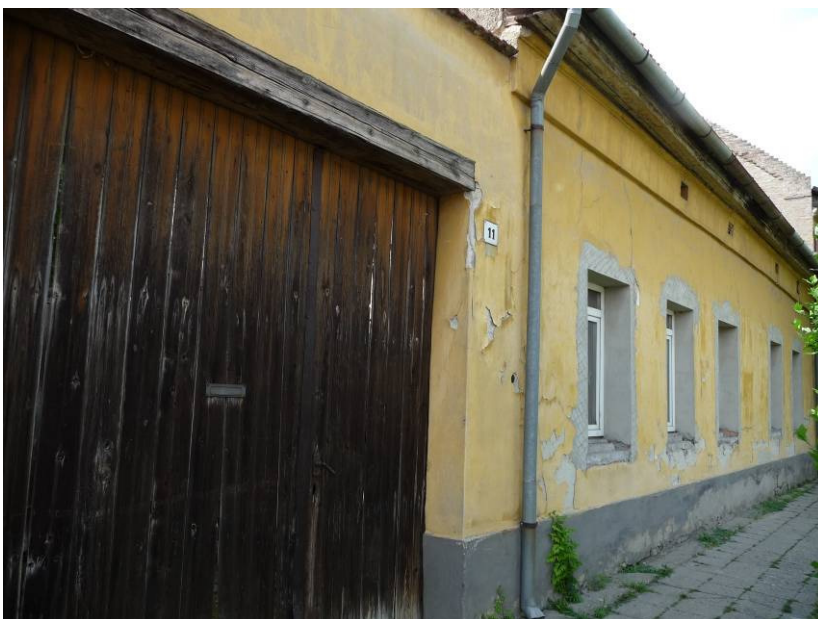
Az archaikusan egyszerű (leegyszerűsített?), földszintes, szalagcseréppel födött lakóházon öt egyforma – 2007-ben még archaikus, kifelé nyíló -, ma már szinte osztás nélküli, műanyag keretesre cserélt ablak sorakozik. A sima főpárkányban kicsi padlásszellőzők, fölül deszkaszegély. A kötött deszkakapun rézkilincs. Az épület védett házak mellett áll; esetlegesen rekonstruálható lenne egy valószínűsíthető homlokzatornamentika is.

Az épület homlokzati megjelenésének kárára vált az ablakcsere, melynek az eredetit követő formára való visszaállítása kedvező lenne. Megoldandók a fölvizesedés okozta, jelentős problémák.

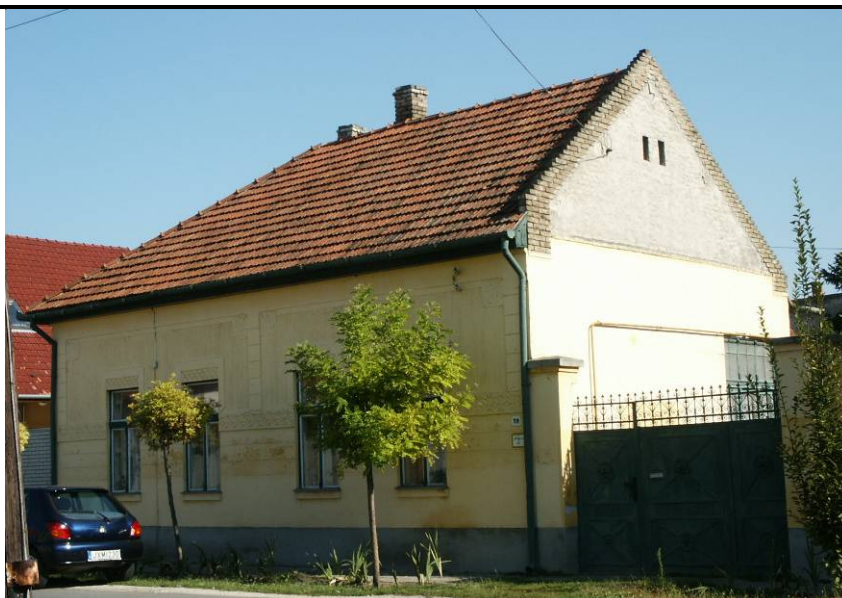
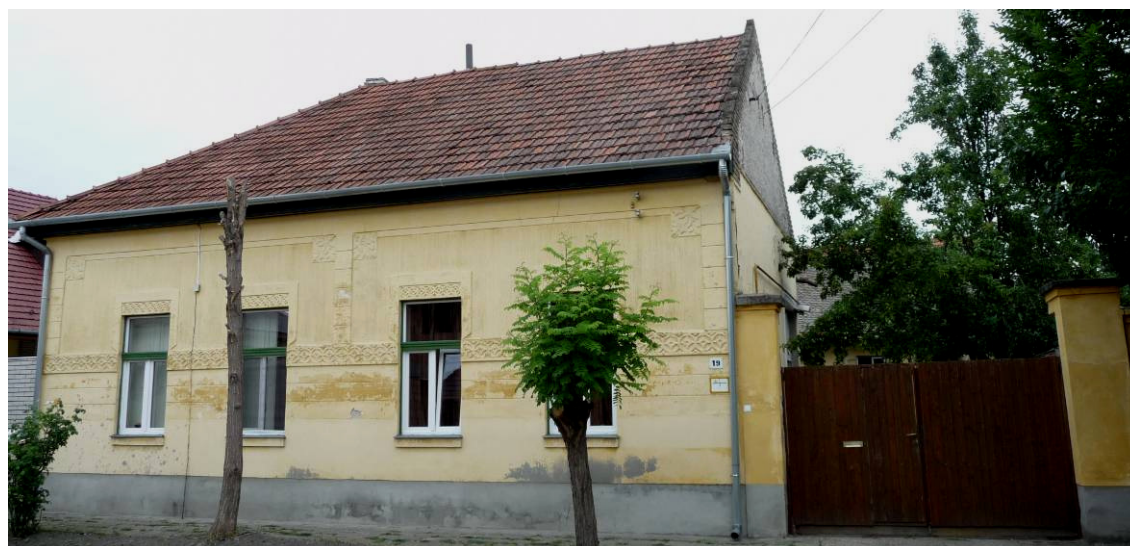
| SOR-SZÁM | HRSZ. | KATEGÓRIA | CÍM, MEGNEVEZÉS | VÉDETTSÉG |
|---|---|---|---|---|
| 91. | 5458 | lakóház | Zrínyi Miklós u. 39. | helyi védelem |

Provinciális art deco modorú, földszintes, szalagcseréppel fedött, ötblakos polgárház. Homlokzatát felületkitöltő jelleggel dekorálták alsó részén laza, kőburkolatot imitáló, vízszintes nútozással; egy nagyvonalú, farkasfogas vonal fölött pedig textúraképzően sűrű, függőleges nútozással. Az ablakok körüli, sima vakolatsáv fölül lesarkított szemöldökmezőt fog közre; afölött a főpárkányig fölnyúló részen egy-egy nagy szív. A húzott főpárkányt mintázott deszka szegélyezi.

A teljesen átépített épület – a kapu kivételével – teljesen elveszítette minden történeti építészeti értékét, aminek következtében méltatlanná vált a helyi védelem általi minősítésre.

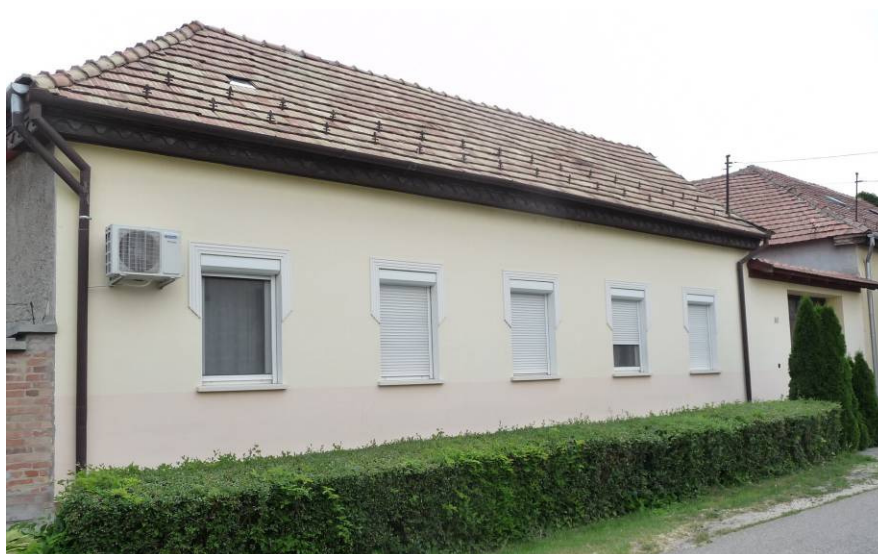
| SOR-SZÁM | HRSZ. | KATEGÓRIA | CÍM, MEGNEVEZÉS | VÉDETTSÉG |
|---|---|---|---|---|
| 92. | 5290 | lakóház | Zrínyi Miklós u. 55. | helyi védelem |

E klasszicista kort sugalló lakóházzal szemben is alacsony, de teljesen eljellegtelenített házak sorakoznak. A földszintes, szalagcseréppel fődött 2+2 ablakos lakóház jelenlegi, visszafogott homlokzatképzése – átalakítás eredményeként – art deco modorú. A falfelületet vízszintes és rájuk támaszkodó, függőleges vakolatsávok hálózák be a nyílások fölött szemöldökmezőt képezve. 2007-ben a hagyományos, kicsi ablakokat volutás fejezetű ütközőléc ékesítette. Főpárkányként is mindössze egy keskeny vakolatsáv szolgál. A telek átellenes, bal szélén áll egy másik, kicsi épület egyetlen, a lakóházénál nagyobb, de hagyományos formájú ablakkal. Köztük fagerendával kötött deszkakapu.

Megoldandók a fölvizesedés okozta, jelentős problémák. A homlokzat többféle átalakítása során jórészt elvesztek a homlokzat történeti értékei, ezáltal méltatlan lett a védelem minősítésére.

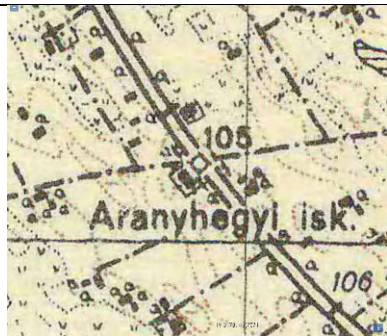
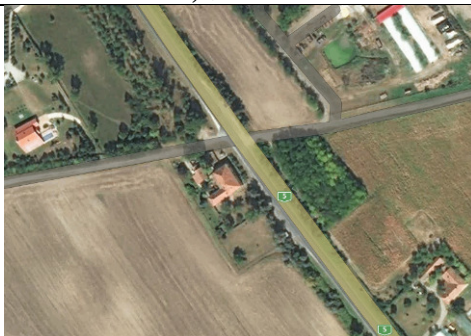
| SOR-SZÁM | HRSZ. | KATEGÓRIA | CÍM, MEGNEVEZÉS | VÉDETTSÉG |
|---|---|---|---|---|
| 94. | 0352/2 | v. közintézmény | v. Kecskeméti úti külső iskola | helyi védelem |

Félegyháza határában a külső kör egyik iskolája.  
 (Térkép: 1941;  
 fényképek: Balogh Tünde)

A jelenleg jó állapotú épület és környezete jó karban tartásáról továbbra is folyamatosan gondoskodni kell.

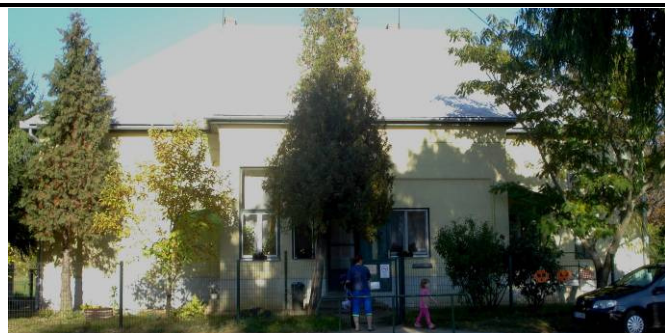
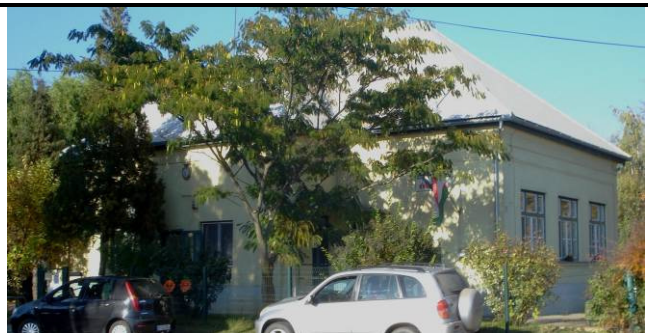
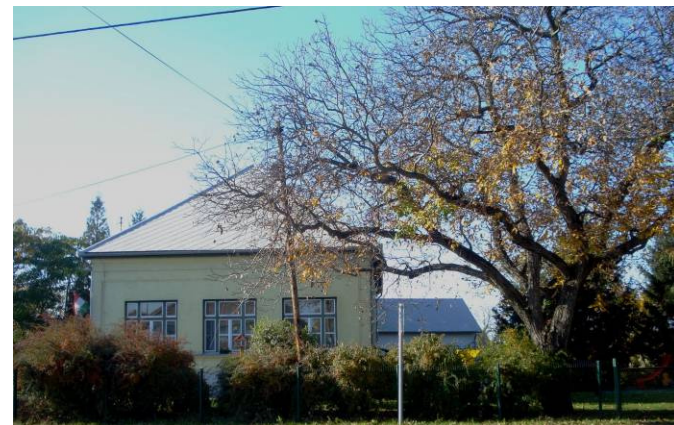
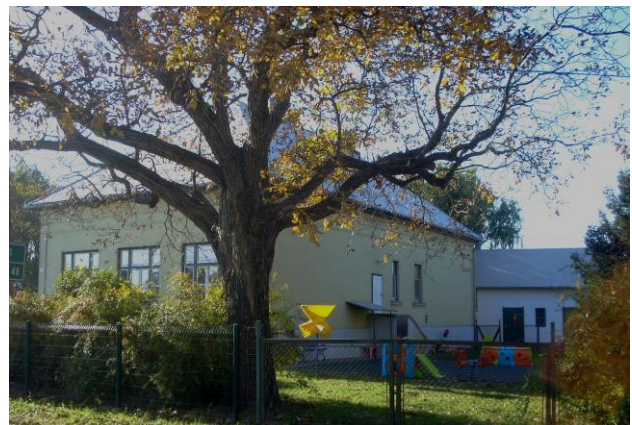
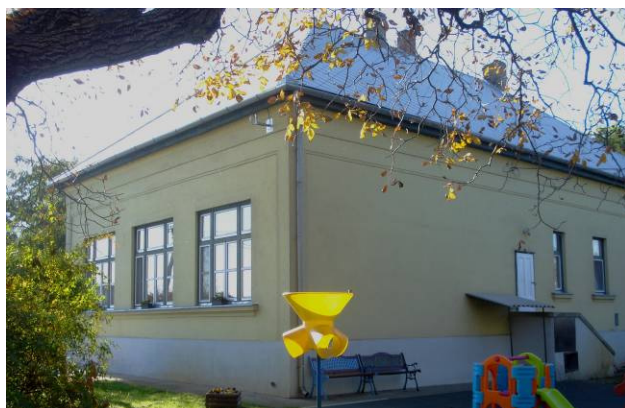
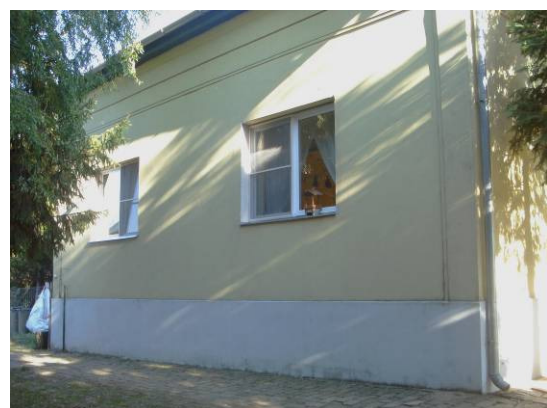
| SOR-SZÁM | HRSZ. | KATEGÓRIA | CÍM, MEGNEVEZÉS | VÉDETTSÉG |
|---|---|---|---|---|
| 96. | 0406/14 | v. közintézmény | v. Izsáki úti iskola<br>Külterület 68. | helyi védelem |

Az Izsáki út és az igazgatási határ keresztezésénél.  
 (Fényképek: Balogh Tünde)

A jelenleg jó állapotú épület és környezete jó karban tartásáról továbbra is folyamatosan gondoskodni kell.

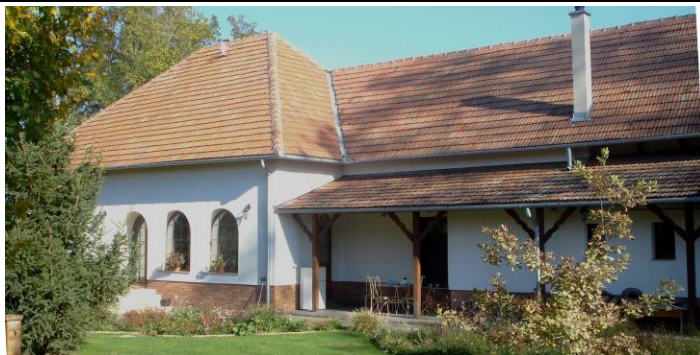
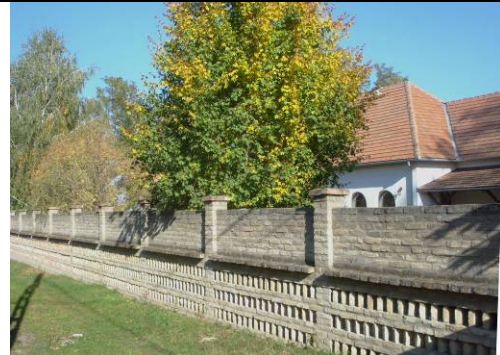
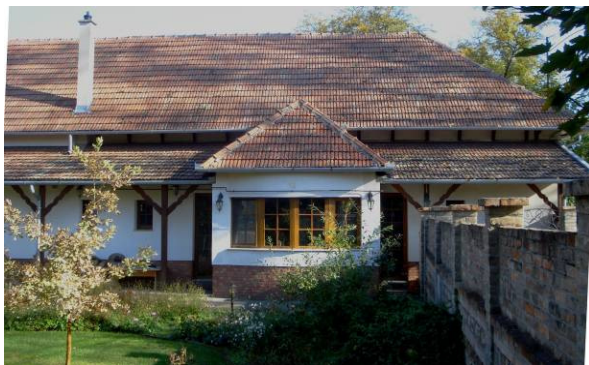
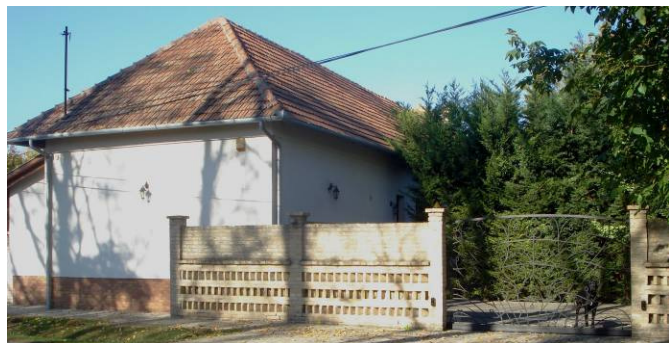
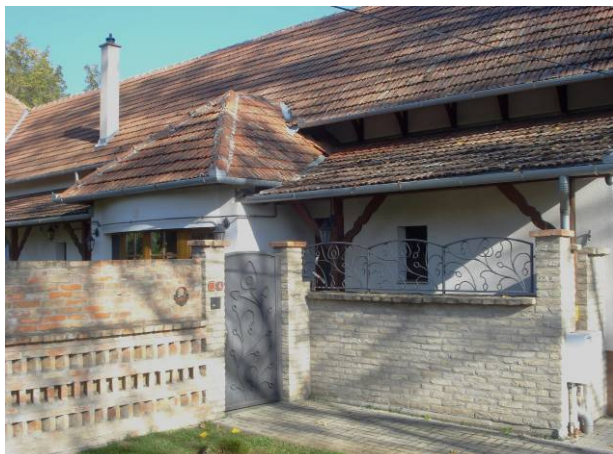
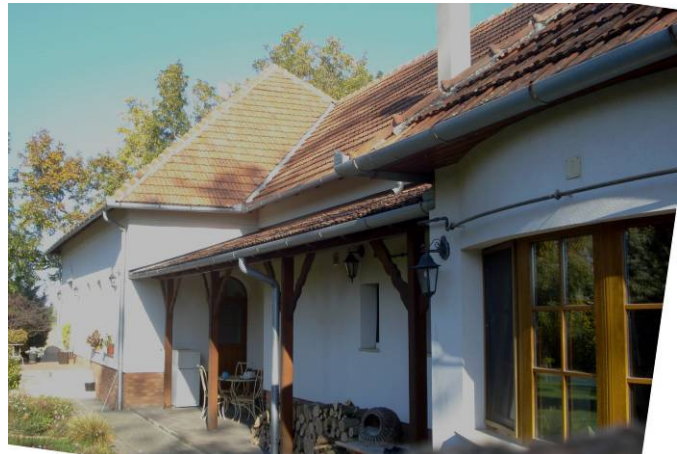
| SOR-SZÁM | HRSZ. | KATEGÓRIA | CÍM, MEGNEVEZÉS | VÉDETTSÉG |
|---|---|---|---|---|
| 97. | 7601 | közüntézmény | v. Haleszi iskola | helyi védelem |

Jelenleg közösségi ház és orvosi rendelő működik benne.  
 (Balogh Tünde fényképei és közlése)

A jelenleg jó állapotú épület és környezete jó karban tartásáról továbbra is folyamatosan gondoskodni kell.

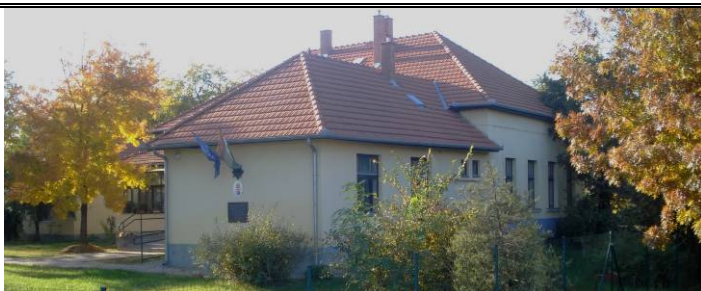
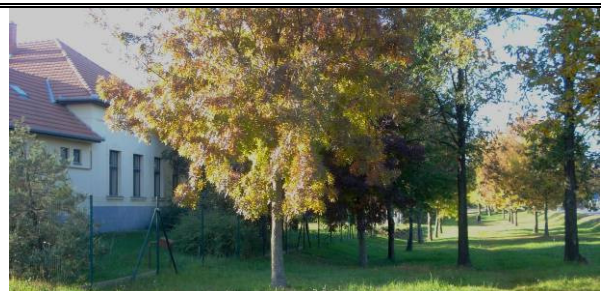
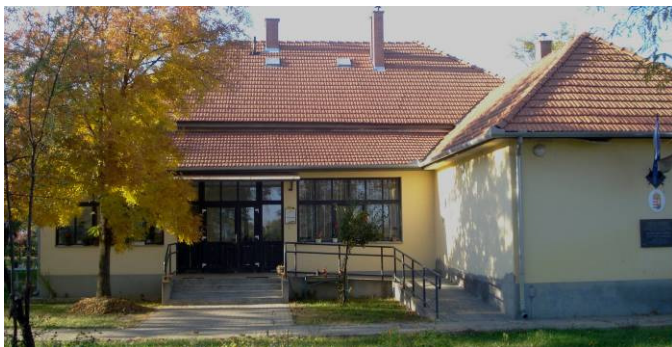
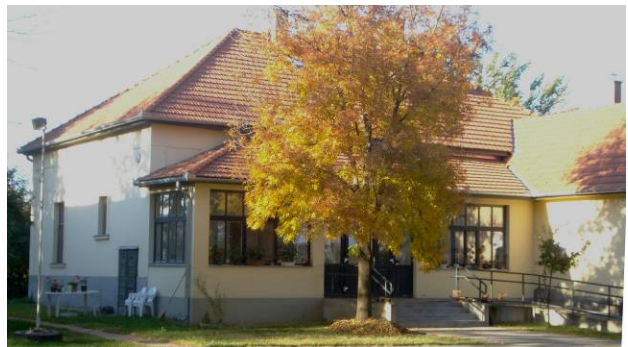
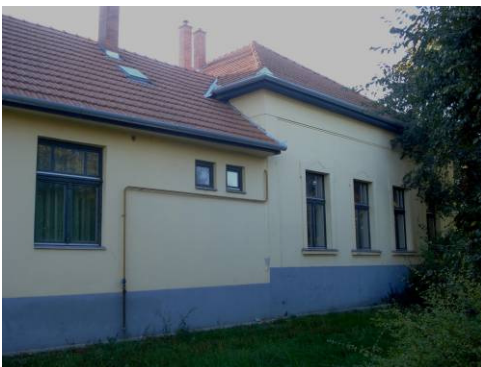
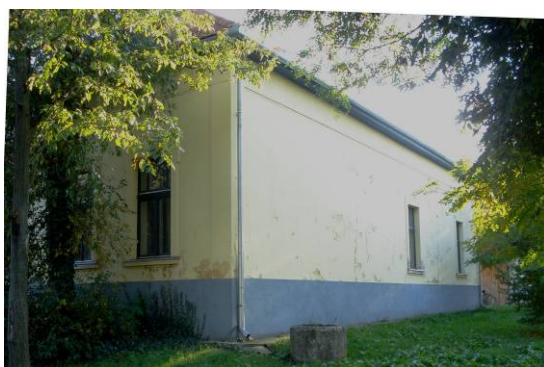
| SOR-SZÁM | HRSZ. | KATEGÓRIA | CÍM, MEGNEVEZÉS | VÉDETTSÉG |
|---|---|---|---|---|
| 98. | 0445/16 | közüntézmény | Felsőgalambos, Bugaci Gazdakör,<br>XI. körzet, Külterület 352. | helyi védelem |

Bugaci Gazdakör vagy Galambosi Népház. Fölavatták 1930. május 11-én, amely eseményt vörös mészkő emléktáblán örökítettek meg az épület előterében: „Épült 1930. évben a Földművelésügyi Minisztérium és a gazdatársadalom adományából Mayer János földművelésügyi miniszter, dr. Kiss István országgy. képviselő, Bense József gazdaköri elnökségének idejében építették Majláth József és Hoffer József vállalkozók”.

A jelenleg jó állapotú épület és környezete jó karban tartásáról továbbra is folyamatosan gondoskodni kell.

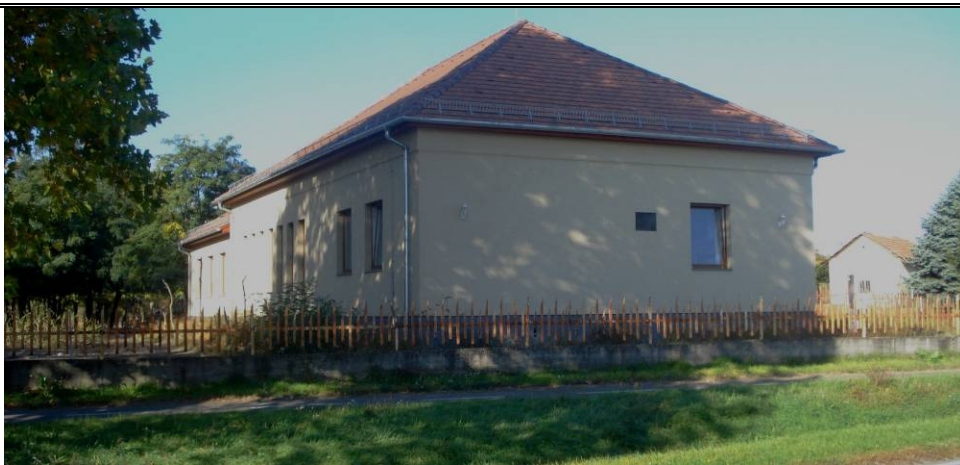
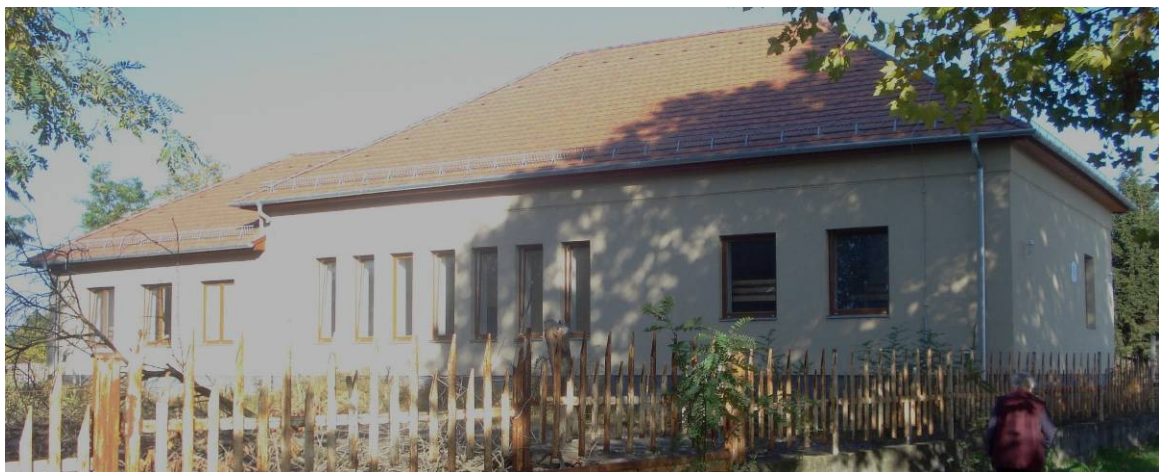
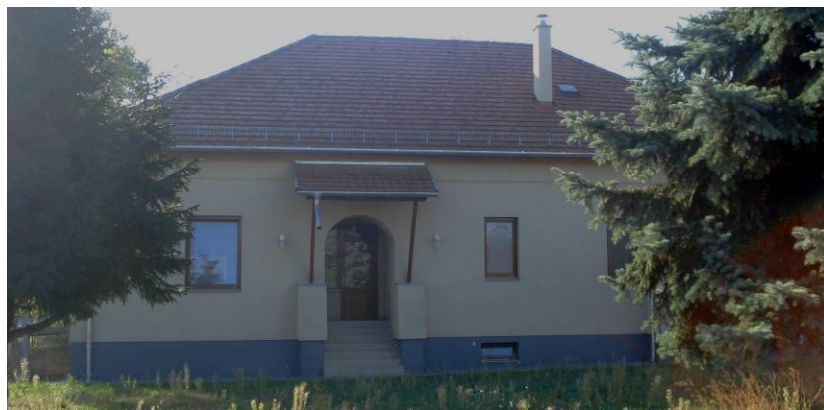
| SOR-SZÁM | HRSZ. | KATEGÓRIA | CÍM, MEGNEVEZÉS | VÉDETTSÉG |
|---|---|---|---|---|
| 99. | 0635/17 | v. közintézmény | Selymeszi iskola<br>Külterület 100. | helyi védelem |

| LEÍRÁS, JELLEMZŐK |
|---|
| Az 5-ös főút mellett található. (Fényképek: Balogh Tünde) |

| LEÍRÁS, JELLEMZŐK |
|---|
| A jelenleg jó állapotú épület és környezete jó karban tartásáról továbbra is folyamatosan gondoskodni kell. |
