# Művi örökségvédelmi hatástanulmány Kiskunfélegyháza város

településrendezési tervéhez – fölülvizsgálat III/C.

**Művi örökségvédelmi hatástanulmány**  
**Kiskunfélegyháza város**  
**településrendezési tervéhez – fölülvizsgálat III/C.**

**Javaslat védelem módosítására és új védetté nyilvánításra, valamint megszüntetésre (adatlapok)**

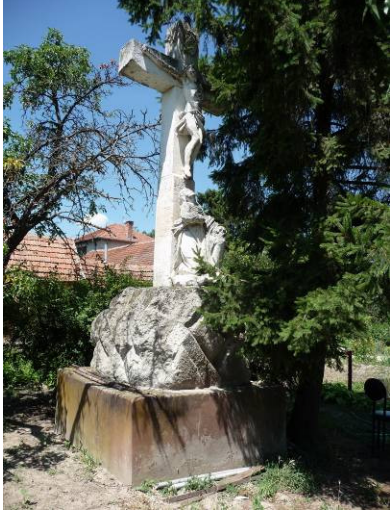
| | <p><b>Morvai-kereszt, „őskereszt”</b><br/> 1799<br/> Molnár-telep, Nagyszőlő út 1/A (8657)<br/> a város legrégebbi, út menti kőkeresztje</p> |

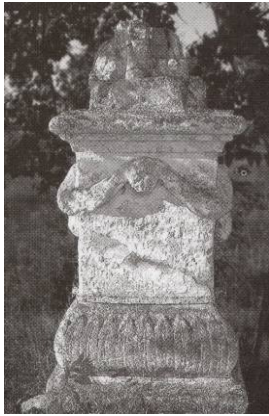
| | <p><b>Szent Vendel szobor</b><br/> 1799<br/> 451.sz. Csongrádi út 7. km szelvény<br/> <b>A szobor az 1976. évi műemlékjegyzékben védelem alatt (MJ) állóként szerepelt.</b> Egy villámcsapás 1982-ben ledöntötte: a lába és a talapzat a helyszínen pusztul, a szobor darabjait a szomszédos tanyában őrzik. (Urbán Miklósné, 2005) – <b>A szobornak - értékénél fogva – mindenestül, restaurálva a múzeumban lenne a méltó helye.</b> Az eredetinek a helyszínen másolattal való pótlása lenne ideális.</p> |

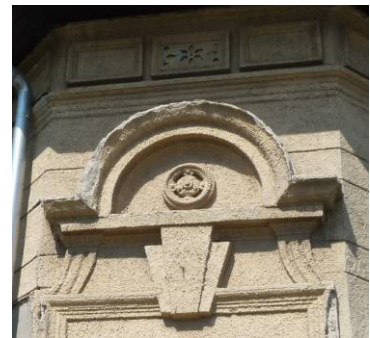
| SOR-SZÁM | HRSZ. | KATEGÓRIA | CÍM | VÉDETTSÉG |
|---|---|---|---|---|
| 1. | 2717 | lakóház | Bajcsy-Zsilinszky u. 14. – Semmelweis u. | javaslat fokozott helyi védelemre |

Eklektikus, lesarkított L alakú, alapincézett, földszintes lakóház, melyen a patinás hódfarkú cserépfödést a közelmúltban préselt cseréphejálásra cserélték. A főhomlokzatot széles középrizalit tagolja, szélein sajátos, erős kiülésű kváderekkel. A tengelyképlet:

K+5+1/1(vak)/3. Az ablakok körül kettős vakolat-keretezés: a belső, húzott vakolatkeret fölött magas zárókő a frízben, afölött a középrizalit szélén tymapnonos, közöttük törtvonalú íves szemöldökök. A két szélén – a szárazkapu és pandanjában egy szélesített ablaktengelyben - széthúzott félkörívek között obeliszk. Az alapfalsíkokon – az oldalhomlokzaton is – páros ritmusú nutozás. A lesarkításon bejárat nyitásának méltó lehetőségét teremtették meg a félköríves szemöldökkel. A háromrészes, húzott főpárkány frízét padlásszellőzők tagolják, eredetileg csipkemintás ráccsal. A tetőn mives, díszműbádogos padlásablakok voltak. Az udvarra deszka szárazkapu vezet.

A folyamatban lévő följújtás során különös figyelemmel kell megőrizni lehetőség szerint minél több eredeti, értékes homlokzati elemet, valamint megoldandók a fölvizesedés okozta problémák.

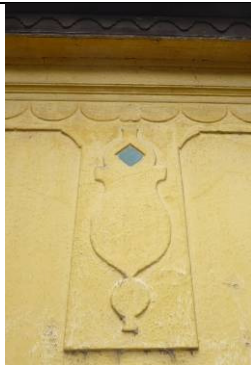
| SOR-SZÁM | HRSZ. | KATEGÓRIA | CÍM | VÉDETTSÉG |
|---|---|---|---|---|
| 2. | 4580 | lakóház | Bercsényi u. 9. – Tóth Kálmán u. | javaslat fokozott helyi védelemre |

A provinciális art deco modorát viselő, jellegzetes, fordított, mezővárosi gazdaház. A földszintes, félkontyos tetején patinás, hód farkú cseréppel födött ház homlokzatát a főpárkányról lecsüngő, dekoratív mintával ellátott vakolatsávok tagolják a  $(\sqrt{1+1})+1+2$  tengelyképlet szerint. A nyílások és nyílásközpök tengelyeit a vakolatsávokon egy-egy csempével hangsúlyozták. A belső spalettás ablakok körül szegélyes vakolatkeret; rajtuk kívül a tokosztón fölül dúsan tagolt szélű vakolatsáv, mely szemöldökként is szolgál. A könyöklők alatt egész rövid vakolatkötény. A széles, tagolt, húzott és cakkosoros főpárkányt hullámdíszes deszka szegélyezi. A vályogtégla kerítésben magas falsávval kötött, patinás deszkakapu rézkilincssel. 2007-ben már javasoltuk a védelem alá helyezését, mert az együttes részletei teljességében megőrizte hagyományos megjelenését, emiatt különösen figyelemreméltó!

Az esedékes homlokzatförlújítás során különös figyelemmel kell megőrizni az értékes homlokzati elemeket, egyúttal megoldandók a fölvizesedés okozta, jelentős problémák.

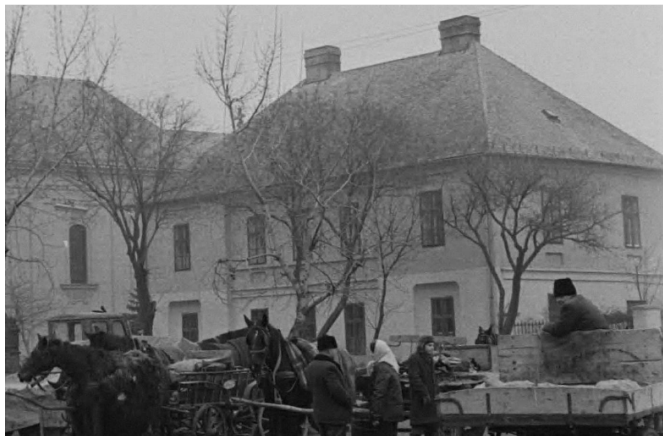
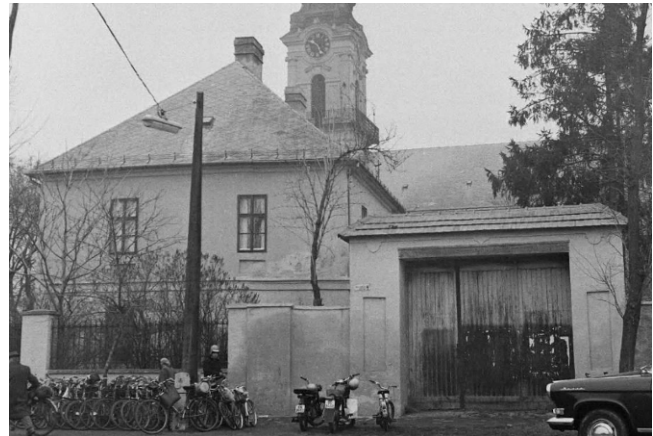
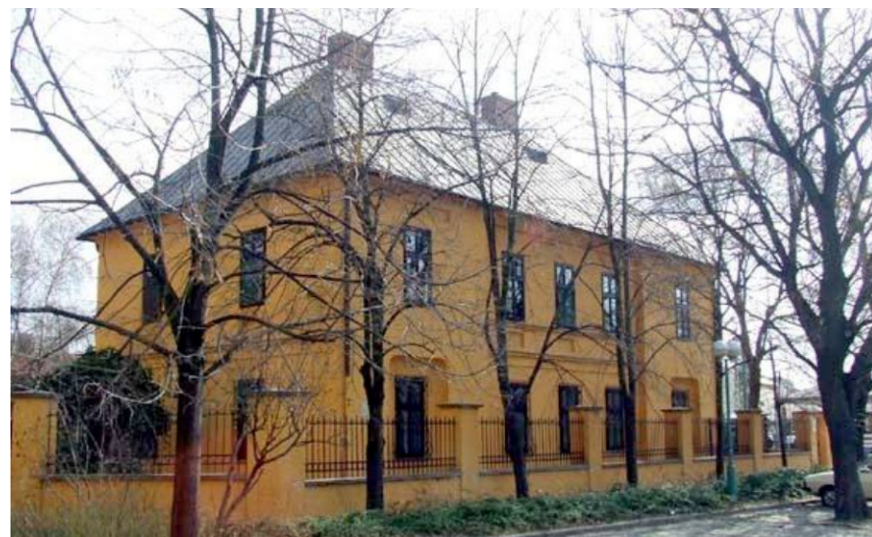
A jelenleg funkcionáló, emeletes épületet – 1809. évi tanácsi döntés alapján – 1812-1815 között emelték a szegedi *Grieszer József* egyszerűsített tervei alapján. 1849. július 28-án a várost megszálló császári csapatok fővezére, Haynau az ótemplom plébániáján rendezkedett be. Ezen épület 1938-ban jelentős, külső és belső helyreállítást kapott cseréphéjalásának palára cserélésével. További följújtásra 1956-ban, 1968-ban és 1976-ban került sor.

A visszafogottan barokk jellegű, egyemeletes épületet sarokrizalitok tagolják. Tengelyképlete: 2/1+3+1/1+K, a bejárat fölött csigavonalas, kovácsoltvas konzolokon rézlemez előtető. A rizalitokon a földszinti ablakok lekerekített falmélyedésben ülnek. Az emeleten a rizalit ablakai fölött, közbül a parapeteken mélyített vakolattükrök. A földszinti ablakokat egyszerű, barokkos, kosaras kovácsoltvas rács védi. Az alapfalfelületet az összefüggő emeleti könyöklővel övpárkány tagolja; a főpárkány egyszerű húzott forma. A fő oldalak kerítése dörzsölt lábazat fölött egyszerű, kovácsoltvas rács téglapillérekkel. (Archív fényképek: Lechner Nonprofit Kft. Dokumentációs Központ / Fortepan, 1970.)

A jelenleg jó állapotú épület és környezete jó karban tartásáról továbbra is folyamatosan gondoskodni kell.

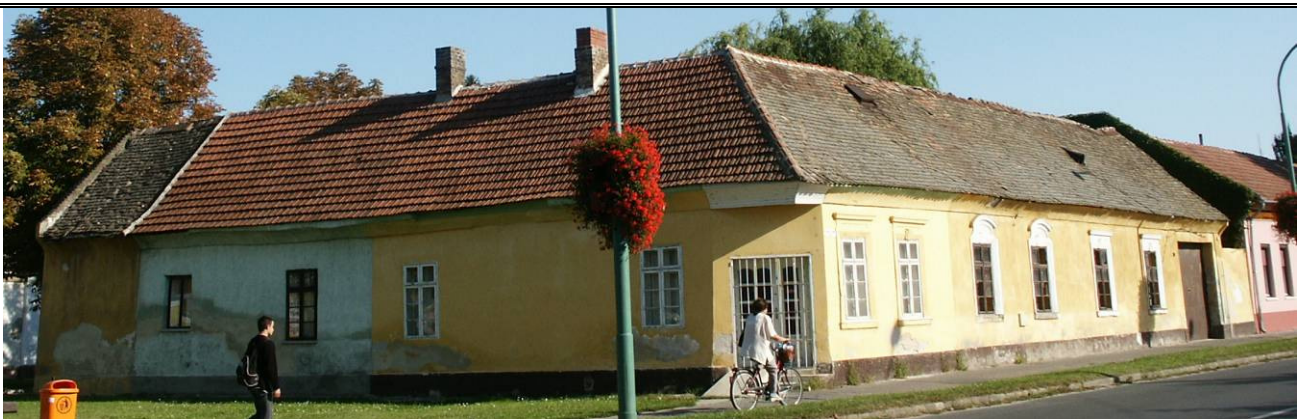
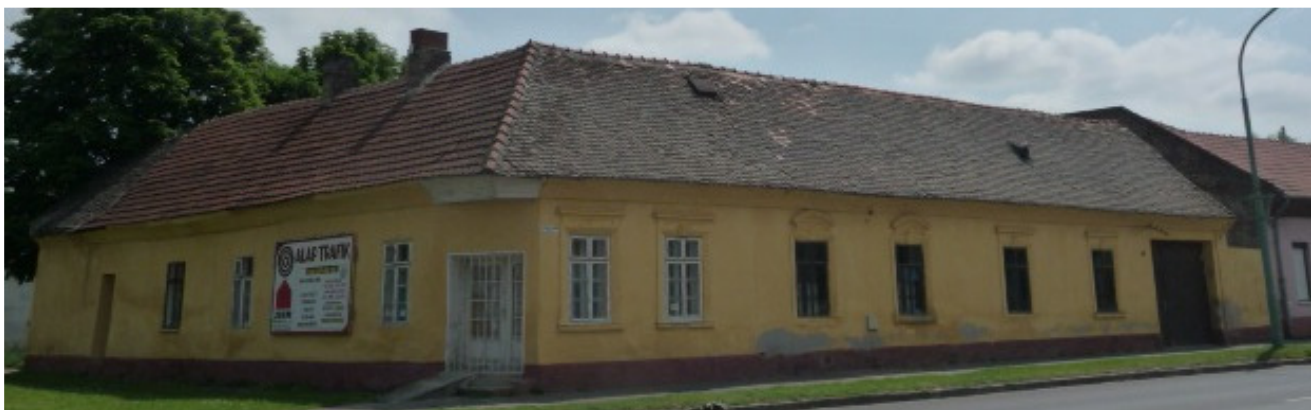
2007; 2017.

A földszintes, háromhomlokzatú lakóház alapjában klasszicista egyszerűséget mutat néhány barokkos jeggyel. A több tulajdonú épület tetejét régi hódfarkú és szalagcserép fedi egy kereklyukú bádoggal padlásszellőzővel. Lábazata vakolt. Homlokzatait mindössze a nyílások ritmusa tagolja; a lesarkítás utólagos. A tengelyképlet: 1+2+1/A/2+2+2+K. Főhomlokzatként a Dr. Holló Lajos utcai oldalát képezték ki; a térre oldalhomlokzattal néz. Az ablakok egyformán archaikusan kifelé nyílóak; csak egy tér el ettől az oldalhomlokzat túlsó szélén. A főhomlokzat ablakait sima vakolatkeret fogja körül kettős zárókövel; a két szélén vízszintes, középen szegementíves szemöldökökkel. A főpárkány archaikus, magas, barokkos holker. Az utólagos lesarkításon stílusidegen boltajtó és rács. A vízszintes záródású szárazkapuban jelenleg jellegtelen, barna bádogszárnyak. A 18. század végének, a 19. század elejének rekvizituma a szomszédos, azóta átépített 15. és 17. számú épületekkel együtt.

**2007-ben már fokozott helyi védelem alatt állt; javasolt a védelem visszaállítása.** Az elkövetkező följújítások során is fokozott figyelemmel kell megőrizni a homlokzatok máig megmaradt, archaikus elemeit, valamint megoldandók a fölvizesedés okozta, jelentős problémák.

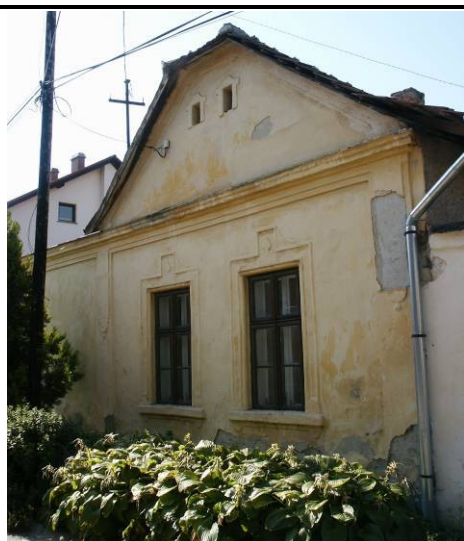
| SOR-SZÁM | HRSZ. | KATEGÓRIA | CÍM | VÉDETTSÉG |
|---|---|---|---|---|
| 5. | 5035 | lakóház | Eötvös u. 2. | javaslat fokozott helyi védelemre |

Az 1879. évi kataszteri térkép szerint akkor már áll az az időben teljesen általános, egyszerű, fésűs kialakításában, a kapu túloldalán, a kerítés mögött álló gabonásával együtt. A földszintes, szalagcseréppel fedött, patinás lakóház csonkakontyos oromfallal koronázott, tapasztott hangulatú homlokzatát lizénák fogják közre, rajtuk széles szalagon bojtmintával. Az archaikusan kifelé nyíló ablakok körül szegélyes vakolatkeret, tetején, a tengelyben keskeny, magas lépcsőzés láng- vagy levélmotívummal. A tömörszerű könyöklők alatt igen rövid vakolatkötény. A gazdagon tagolt főpárkány fölött, az oromzaton két kicsi, díszes kontúrú vakolatkeretbe foglalt padlásszellőző. A főpárkány folytatását képezi a tömör téglakerítés szegélye. Az újabb, elnagyolt deszkakapuban gyalogbejárat nyílik.

Az archaikus porta egészében és számos elemében tisztán őrzi a város 19. századi múltjának mibenlétét, ami különlegesen értékes és védelemre méltóvá teszi. Az esedékes homlokzatförlújítás során nagy figyelemmel kell megőrizni az értékes elemeket, megoldva a fölvizesedés okozta, jelentős problémákat.

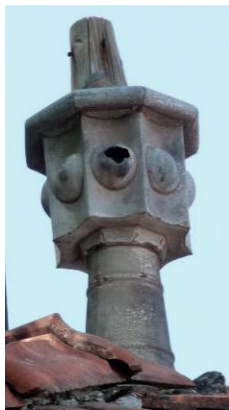
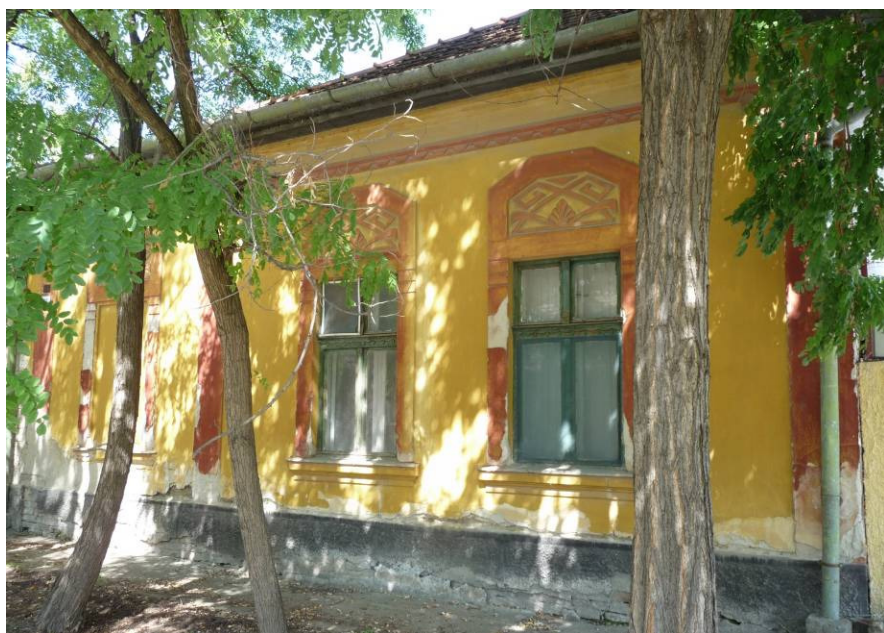
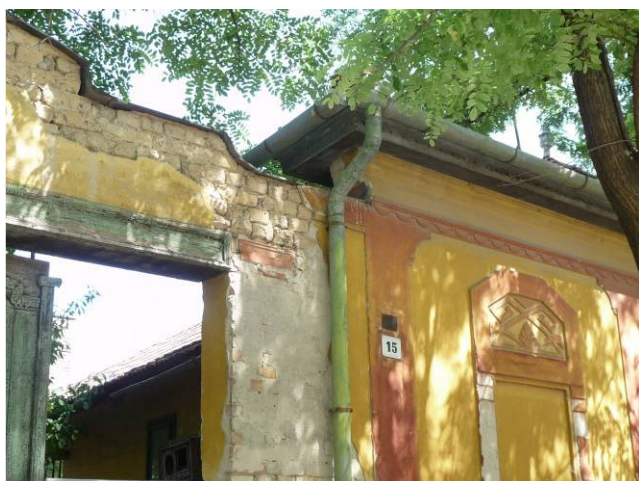
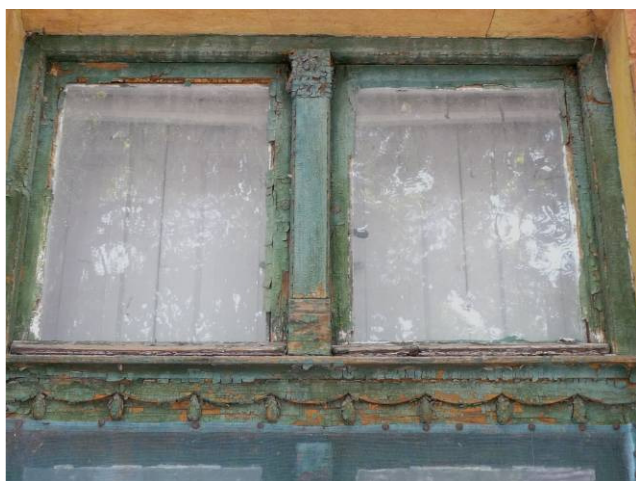
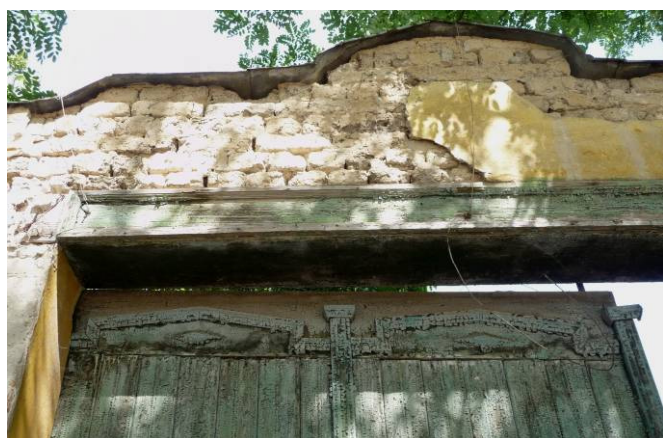
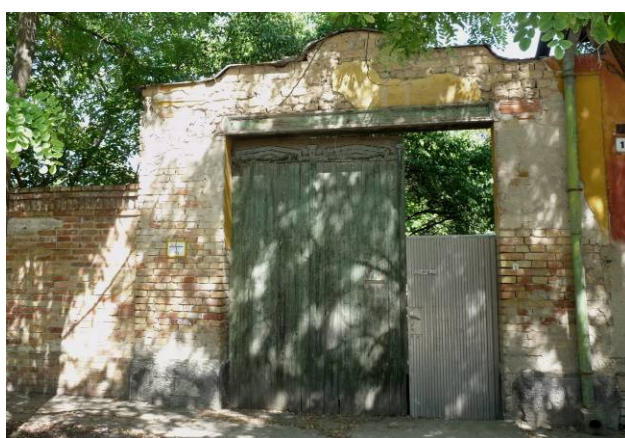
Egy rövid, kereszt irányú utcaszakasz két saroktelke közötti, közbülső portára az 1910-es, 1920-as években épült ez a színezésében máig tavaszi-kora nyári frissességet sugárzó, földszintes lakóház, igen dekoratív, geometrikus mustrával ablakai fölött.

Három ablaktengelyéből a kapu melletti vakablak, s teljességgel be tudja csapni az óvatlan szemlélőt, miszerint egy fordított házat lát. Valójában a kontyolt tető mindösszesen a két ablaknyílás mögötti, az utcára merőleges, egyetlen traktus fölött húzódik. Az itt oly jellemző, a homlokzat architektúrájával fölöltöztetett pengefal révén sokkal impozánsabb méretűnek mutatkozik ez a valójában nem túl nagy, régi módon fésűs beépítésű ház is, különösen úgy, hogy a pengefalon túl egy, ezen porta léptékét messze meghaladó méretű, tekintélyes kapuzat vezet az udvarra. Az igen hangsúlyos méretű, törtvonalú íves záródású, egykor díszesen vakolt, épített keret

helyi jellegzetességgé - mives kidolgozású, felső sávjában díszített, hármastagolású – deszkakaput fog közre, mellette tovább tömör téglakerítés szegi a portát tagolt párkánnyal.

A ház számos részletében megnyilvánul az építő minőség iránti igényessége és ez irányú áldozatvállalása: az ablakok faszerkezetének finom részletképzése, fölöttük a már említett, szecessziós vakolatmustra, a mindössze három nyílástengelyű homlokzatot is tagoló, lapos lizénák, fölöttük a cakkos díszű főpárkány. A kontyolt tető csúcsát finom formájú, díszbádogos csúcsdíz hangsúlyozza. Rendkívül sajátos az épület kettőssége: az utcaképet meghatározó elemek – homlokzat, kapu, kerítés – különlegesen dekoratív és tekintélyes megformálása, az ablakok kedvezően nagy mérete; de mindez társul magánk a háznak visszafogott méretével, egytraktusos voltával és padlójának alacsonyságával, ami az ablakok könyöklőinek alacsonyságából látszik. A lakóház fölújítása késlekedésének köszönhető, hogy egyre megviseltebb állapota mellett gyönyörűen látszanak az eredeti részletek, pontosan kikövetkeztethető, hogy hogyan is nézhetett ki annak idején, ahogy és amilyen - hagyományos - anyagokkal megépítették.

Az archaikus porta egészében és számos elemében tisztán őrzi a város 20. század eleji múltjának mibenlétét, ami különlegesen értékessé és védelemre méltóvá teszi. Az esedékes homlokzatfölvétele során nagy figyelemmel kell megőrizni az értékes elemeket, megoldva a fölvétele okozta, jelentős problémákat.

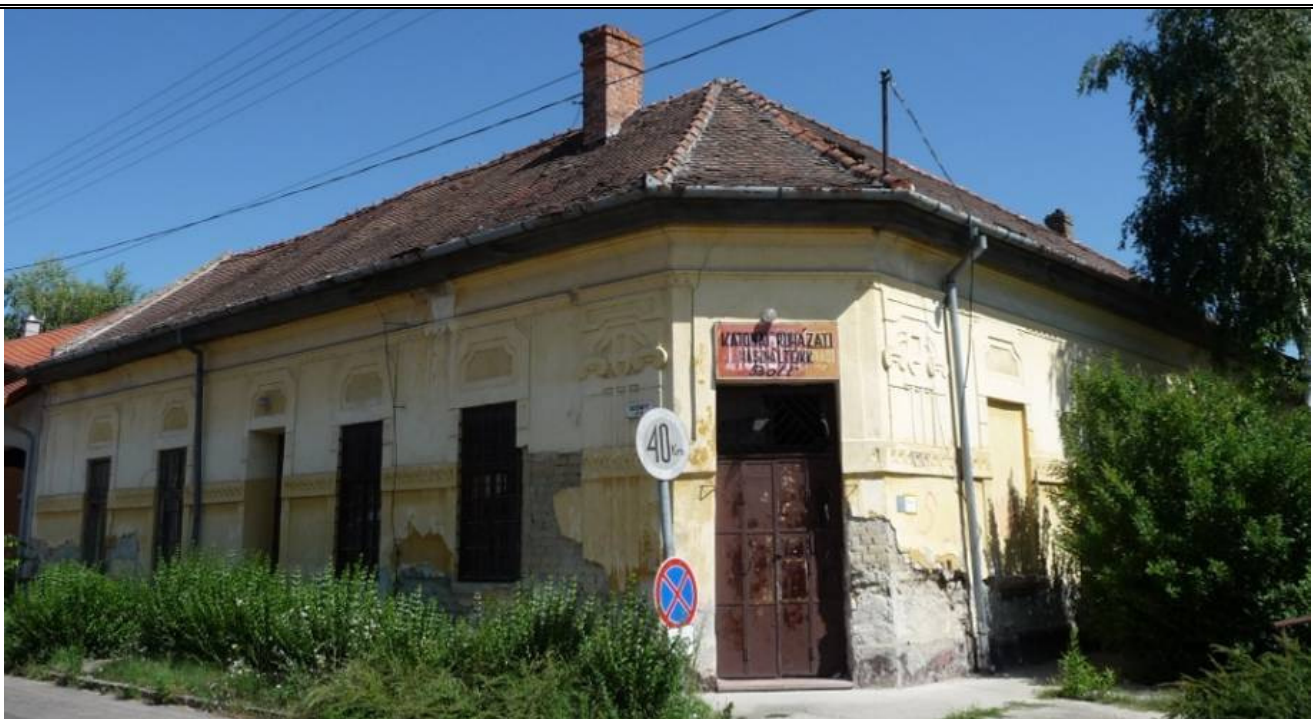
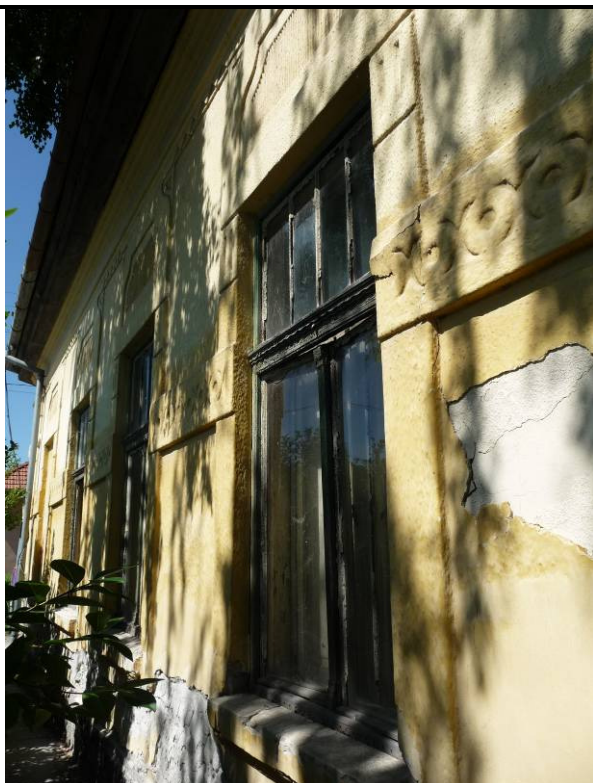
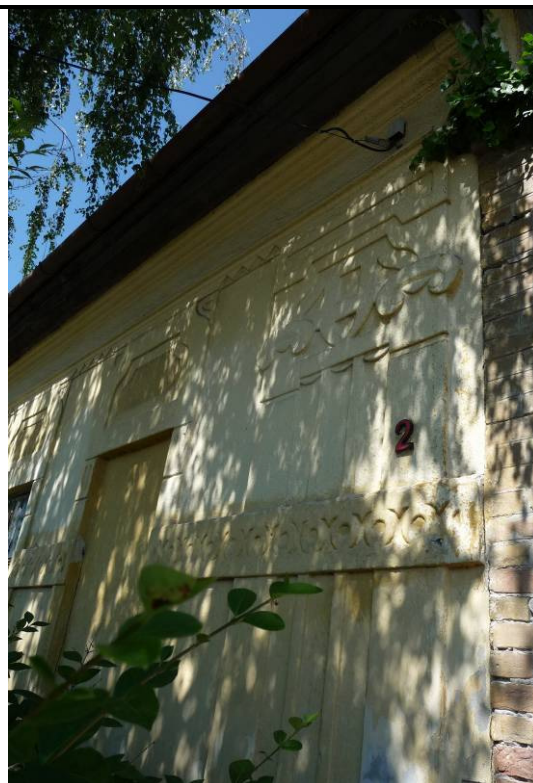
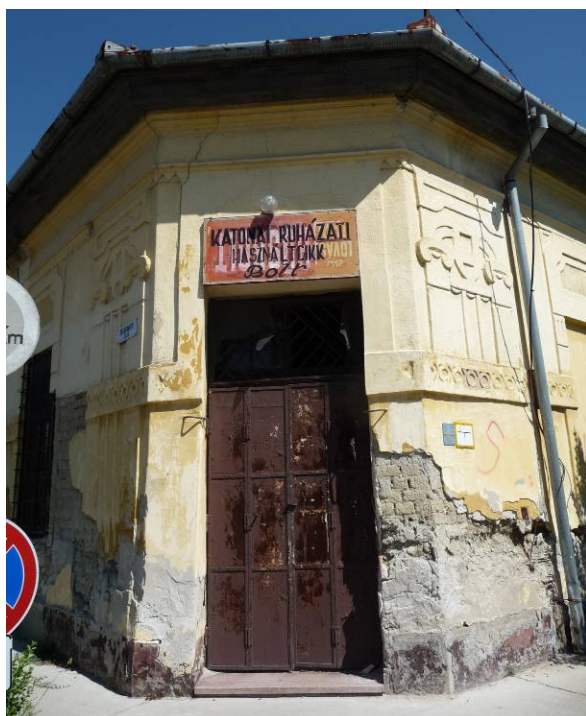
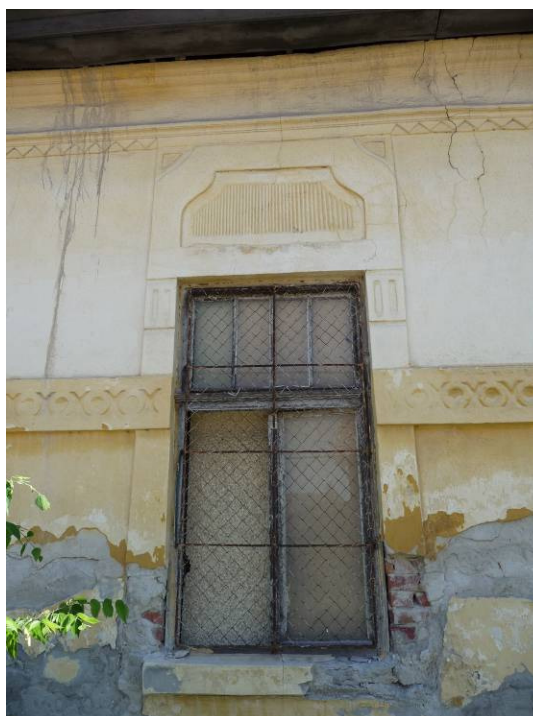
A nagy múltú Bercsényi utcával az újabb utcák sajátosan szűk hegyesszöget zárnak be, és egy ilyen összeszőgellésből létrejött, háromszög alakú térre néz az L alakú, lesarkított épület, mely a mezővárosi kereskedőház tipikus példája. A sarkon nyílt a bolt, mellette egyik irányban a raktár, másik irányban pedig ugyanezen épület biztosította a kereskedő lakhelyét is.

Az 1920 körül emelt polgárház tömege teljesen egyszerű, megjelenését mozgalmassá egyenletes nyílásritmusa teszi szükség esetén vakablakok kialakításával. Az építés korát az ablakoknak a korábbiakénál jelentősen nagyobb mérete is jelzi, a felső ablakszárnyak kellemes, filigrán osztásával. A lesarkításon máig tisztos korú vasspaletta védi a boltajtót; fölötte sajátosan bájos a többször használt, festett cégtábla, melyet új fölirat esetén nem megfordítottak, hanem fejre állítottak... A homlokzatok ékessége a felületeket kiadósan nagy arányban borító, art deco modorú vakolathím: a nyílások fölött egyszerű, finom csíkozással kitöltött, lesarkított szemöldökmezők, a homlokzatokat szegélyező, dekoratív, lapos, indás mustrával koronázott, széles pilaszterek. A ház zömökségét fokozza a sajátos módon alkalmazott, széles, lapos övpárkány körös sormintával. A polgárház udvarára egyszerű deszkakapu vezet.

A ház sajnálatosan rossz állapota ellenére figyelmet érdemel azért, mivel teljességgel magán hordozza eredeti állapotának minden részletét, eredeti anyaghasználatát és felületkezelését, tetten érhetők a még tisztán hagyományos épülethasználat módja és minősége, egy régi, nyugodt, kisvárosi világ rezdülései. Mindezek olyan értékek, amelyet egy ropogósan újjá varázsoló fölüjítás egyszer s mindenkorra eltüntet. Az esedékes homlokzati fölüjítás során nagy figyelemmel kell megőrizni az értékes elemeket, megoldva a fölvizesedés okozta, jelentős problémákat.

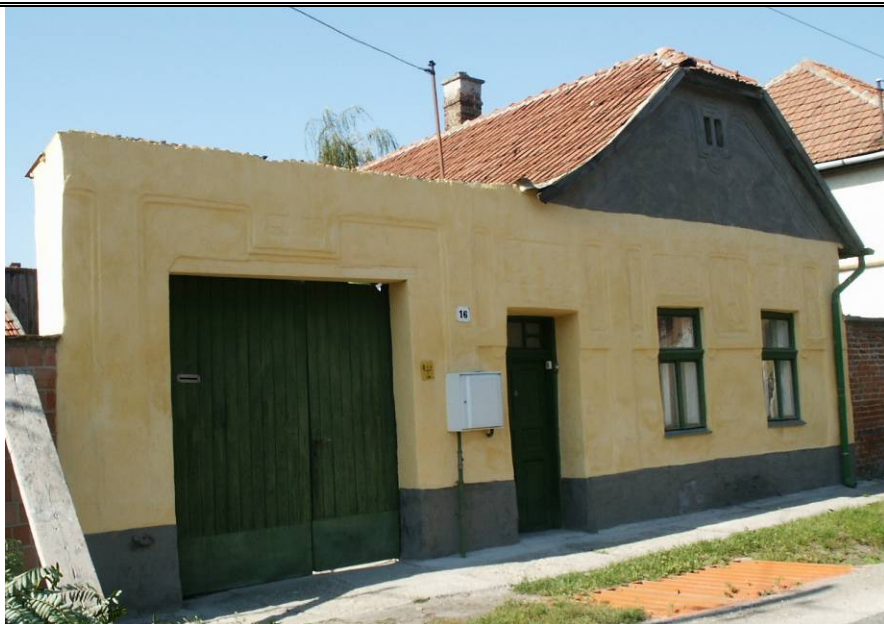
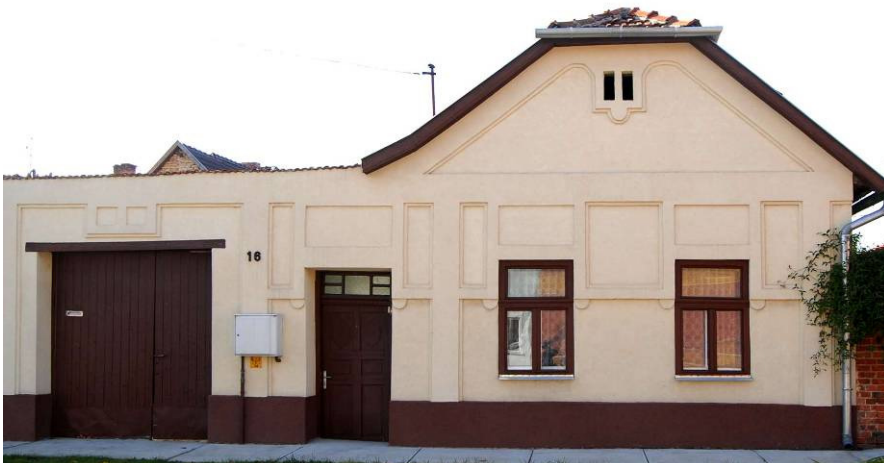
2007.

Fésűs beépítésű, földszintes, csonkakontyos tetején szalagcseréppel fődött parasztház. Egyszerű, tapasztott jellegű homlokzatképzése az art deco népi változata; a lakóház бүтүjét és az egyszerű deszkakapu magas falkeretét összefüggően függőleges és vízszintes, szegélyes vakolatsávok hálózata tagolja. A tengelyképlet: A+2. A hagyományos formájú ablakokat tokosztójuk magasságában összeköti a megszokott vakolatsáv, s csak efölött készült vakolatkeretezés. A bejáratú ajtó filungos voltával szintén illeszkedő formájú. A sima főpárkány is része a homlokzati hálózathoz; fölötté az oromfalon a régi homlokzatképzést híven követő, új (erősen javított) vakolat a két kicsi padlásszellőző díszített kontúrú keretezésével. A deszkakapu fölött egyszerű, téglalap alakú, kétkazettás középdisz függ az épülettel közös főpárkányról; a kapun rézkilincs.

A már 2007-ben fokozott helyi védelemre javasolt házat időközben példamutató módon följújítták, amely tényező még külön indokolja a védelemre való javaslatot.

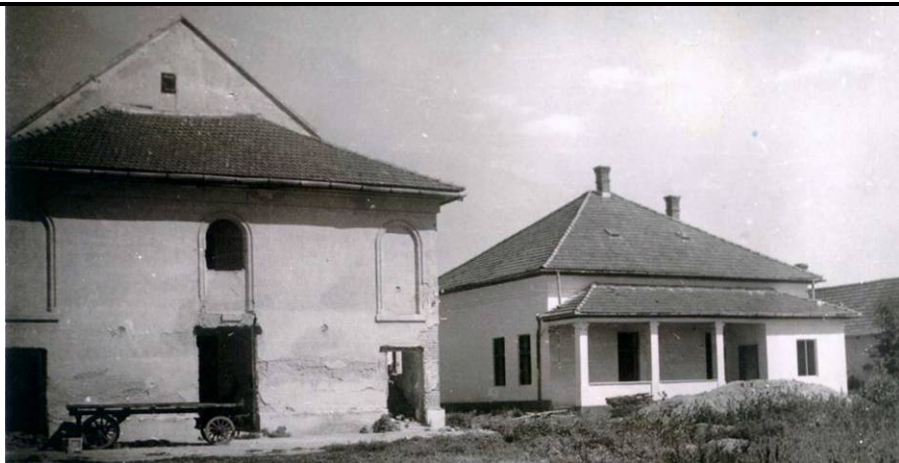
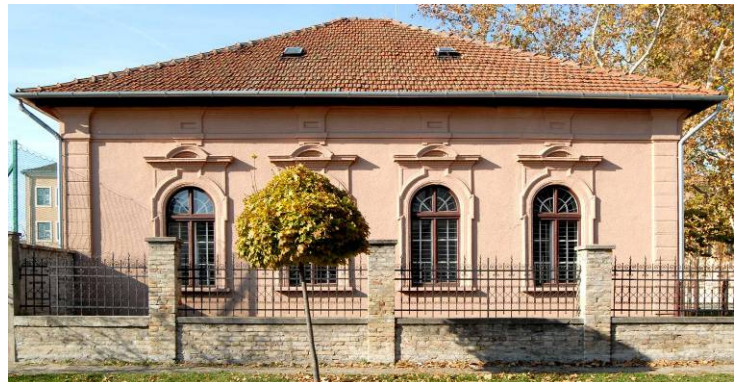
A későeklektikus, zömök tömegű, földszintes, szalagcseréppel fődött épület fröcskölt felületű homlokzatát kváderes törzsű lizénák szegélyezik, melyek kvázi fejezetet nyertek a főpárkány kiülésével. A durván fröcskölt lábazat fölött négy félköríves záródású ablak nyílik füles, húzott vakolatkeretben; fölöttük törtvonalú íves szemöldök fogsorral. A profilos deszkával szegélyezett, húzott főpárkány széles frízében vak padlásszellőzők. Az épület előtt – a korábbi *zsidó udvart* határoló - vakolatlan téglalábazaton, pillérek között mives, kovácsoltvas kerítés és nagykapu.

A neológ zsinagóga és a *kis tanácssterem* hátsó homlokzatai, 1950 k. (Bardoczky Anikó közlése.)

A jelenleg jó állapotú épület és környezete jó karban tartásáról továbbra is folyamatosan gondoskodni kell. Meglepő, hogy az épület minőségén, városképi helyén és helytörténeti jelentőségén alapuló, 2007. évi javaslatunk ellenére nem kapta meg a védelem jelentette minősítést.

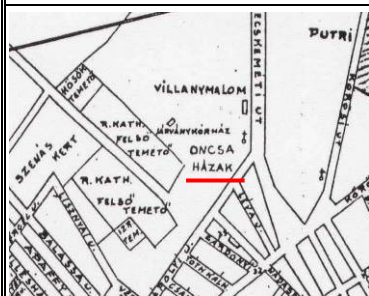
| SOR-SZÁM | HRSZ. | KATEGÓRIA | CÍM, MEGNEVEZÉS | VÉDETTSÉG |
|---|---|---|---|---|
| 10. | | lakóházak<br>3399<br>3395/1<br>3408 | <b>ONCSA-házak</b><br><b>Dr. Holló Lajos u. 68.</b><br><b>Dr. Holló Lajos u. 72.</b><br><b>B. Szabó József u. 9.</b> | javaslat fokozott helyi védelemre |

A nagy világválságot követően az országszerte jellemző lakásínség enyhítésére az Országos Nép- és Családvédelmi Alap országos programot indított a sokgyermekes családok számára. Félegyházán a szegény családok helyzetét még az 1941. évi belvíz is nehezítette. Ekkor a (11 éve sajnálatos módon lebontott) Molnár-féle villanymalom mellett, a Dr. Holló Lajos, a Károlyi Mihály utca, a Kisszegedi út és a Fölsőtemető közötti, 14 holdas városi telken – a korábban számos szélmalom által uralt területen - 22 új lakóházat kaptak a belvíz miatt károsult, sokgyermekes családok.

A ONCSA-telepen tiszta, higiénikus és egészséges, de nem túl tágas lakások gazdaságosan, általában térségenként típustervek alapján készültek, amelyek követték a helyszíni adottságokat. A mai szójárással minimálprogramosnak tekintett lakóházak bár alapterületre kicsinynek számítottak, összességükben egységes, jó ritmusú utcaképet nyújtottak. Jellegzetes motívumuk volt a nem nagy, de igen praktikus, egyúttal szép formájú oszlopok által tartott, boltíves tornác. Ezen jellegzetes ONCSA-telepek épületeinek legnagyobb részét azonban ki-ki módja és lehetősége szerint, mielőbb bővítette és átalakította. Emiatt mára már csak mutatóban akad egy-egy példány, ahol megmaradt az eredeti forma, vagy legalább jól fölösmerhető a hozzátoldások mellett.

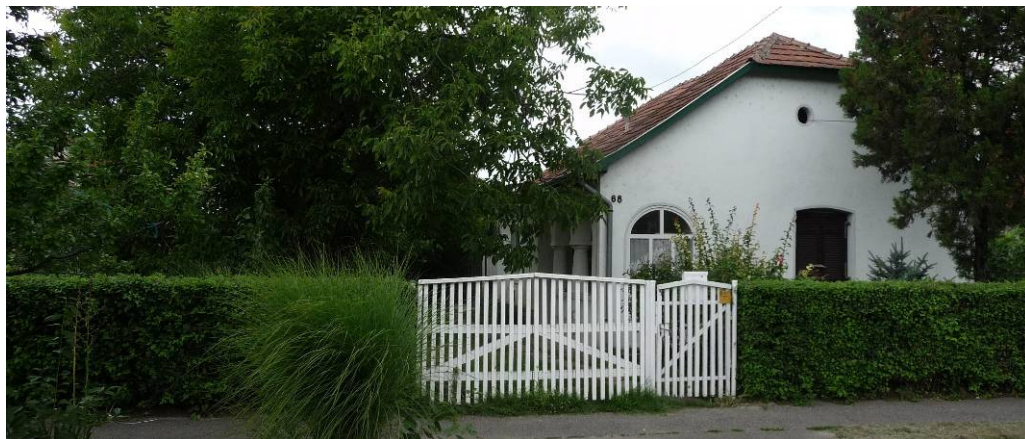
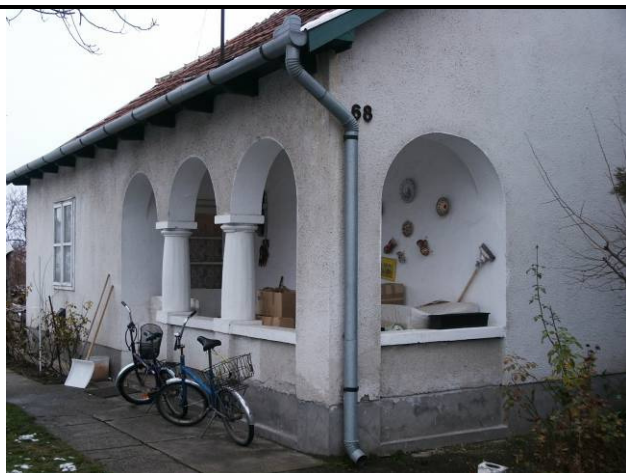
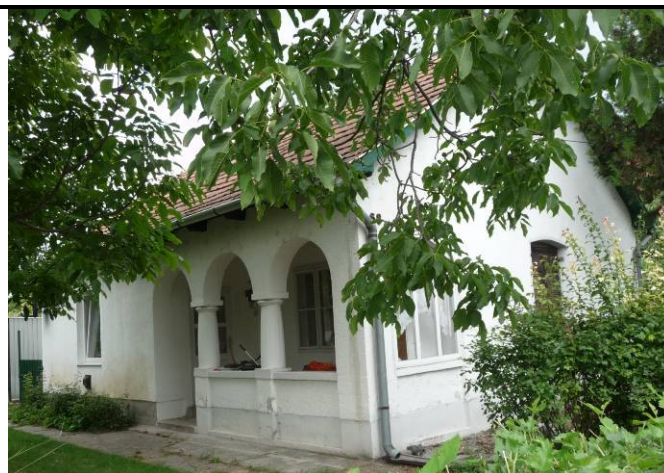
**Dr. Holló Lajos u. 68.**  
 (További fényképek a következő oldalon.)

Félegyházán három házról mondható el, hogy megérdemlik a különös odafigyelést, mivel kellemes megjelenésük mellett emléket is állítanak az egykori ONCSA-programnak. A Dr. Holló Lajos utcai, egymáshoz közeli, mindkét épület előtt gondozott élősövény a kerítés, amely további kedvező és értékes eleme a portáknak.

Minden támogatással segíteni kell a még eredeti formájukat részben őrző házak fennmaradását.

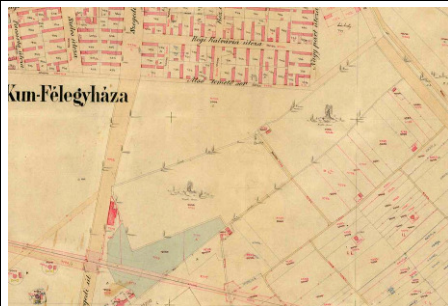
| SOR-SZÁM | HRSZ. | KATEGÓRIA | CÍM, MEGNEVEZÉS | VÉDETTSÉG |
|---|---|---|---|---|
| 11. | 1030/4 | temető | Alsótemető<br>Jókai u. | javaslat fokozott helyi védelemre |

1791-ben szentelték föl. Az 1970-es évek elején átmenetileg lezárták esetleges megszüntetésével; utóbb újraindították a temetkezést.

A kb. 500 m hosszú, keskeny, 8 hektáros sírkertben jelenleg 12 ezer sírhely található. 2004-ben *Fekete János* vezetésével fölkutattak 140 nevezetes sírhelyet, majd *Fehér Tamás* elkészítette a részletes temetőterképet. *Boros Pál* Ybl-díjas építész tervei alapján új ravatalozót adtak át f. év decemberében (2 napja).

A sírkert bekerítése további adóssága a városnak. Megoldandó a kripták és a nevezetes sírhelyek gondozása, melyek helytörténeti és építészeti értéket egyaránt képviselnek. Helyreállítandó a temető nyugati felében álló kereszt, melynek már csak az alépítménye van meg (ne végezze úgy, mint a temető másik, a Szegedi út mellett a közelmúltban teljesen megsemmisült keresztje.)

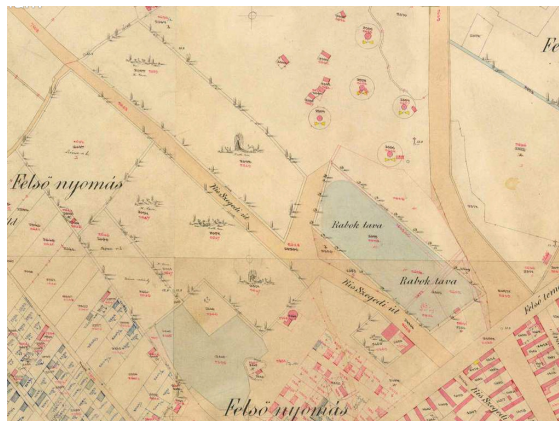
| SOR-SZÁM | HRSZ. | KATEGÓRIA | CÍM, MEGNEVEZÉS | VÉDETTSÉG |
|---|---|---|---|---|
| 12. | 4482/5,<br>4483, 3434 | temető | <b>Fölsőtemető</b><br><b>Nádasdy u.</b> | javaslat fokozott helyi védelemre |

1791-ben szentelték föl. 1952-ben a *Fölsőtemető*ben átadták az új **ravatalozót**, s ezáltal megszüntették a háztól való temetést. Az 1980-as években 19. századi, felszámolt sírhelyekről kimentett kőkeresztekből lapidáriumot építettek. 1991-ben avatták a II. világháború hőseinek emlékművét. A 14 hektáros sírkertben 18 ezer sírhely található. 2004-ben *Fekete János* vezetésével fölkutattak 140 nevezetes sírhelyet, majd *Fehér Tamás* elkészítette a részletes temetőterképet. Az I. világháborús sírkertet 82 hadisírával felújították f. év november 15-i átadással; (a patinás, régi állapot sokkal emberközelibb volt.)

Megoldandó a kripták és a nevezetes sírhelyek gondozása, melyek helytörténeti és építészeti értéket egyaránt képviselnek. A régi temetőrész fönntartása és parkká alakítása kedvező lenne.

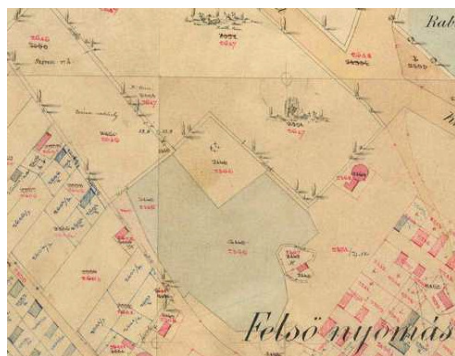
Az Fölsőtemetőben található izraelita temető mintegy 4 ezer négyzetméteres területén 1916-ban volt az utolsó temetés, azóta az enyészet uralta el a területet. A 200 sír állapota erősen megromlott, mára harmaduk ledőlt. A Mazsihisz nemrégiben felmérte a helyzetet, és első körben bekerítette a területet, jövőre megkezdik a balesetveszély elhárítását, a síremlékek rendbetételét is. (Fehér Tamás közlése, 2015.) Az évben kivágták a temető fáit, de a muzeális értékű temetőben a sírok helyreállítása a mai napig nem történt meg.

Minél előbb megoldandó a sírkert és a sírok helyreállítása és látogathatóvá tétele, s ha nincsen, a temetőkataszter elkészítése. Mindezeket a temető helytörténeti és művi értékei egyaránt indokolják.

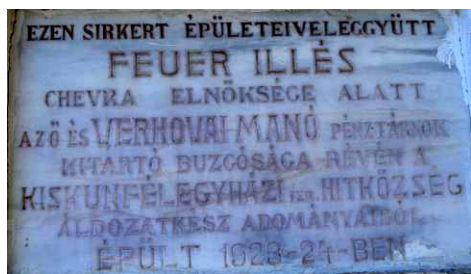
1923-1924-ben nyitották meg, és ma is működő, zsidó temető, ahová a térségből és külföldről is rendszeresen temetkeznek; az utolsóra 2001-ben került sor. A ravatalozó legelső része már 1990 körül összedőlt. 2006-ban leomlott a ravatalozó további harmada, ami miatt a temető látogatása is tilos. (Kardos András közlése) Ebben az épületben van 1954 óta a Mártírok terme: az első világháború 16, valamint a második világháború 854 áldozatának nevével.

A temető és a ravatalozó gondozása nem megoldott, ami az őrizetlenséggel együtt igen méltatlan a kegyeleti helyre, s amit mindenképpen orvosolni szükséges minél előbb.

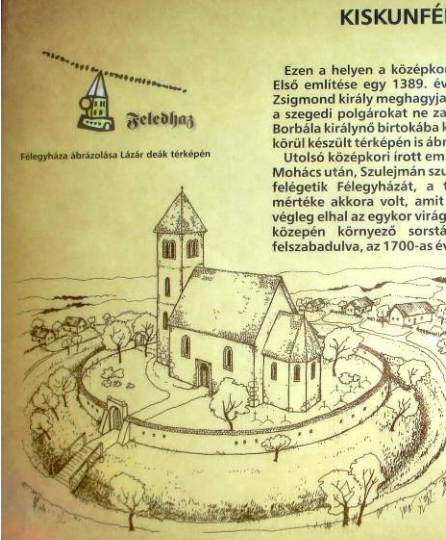
A középkori Félegyháza templomának rekonstrukciója (Vida Ágnes rajza)

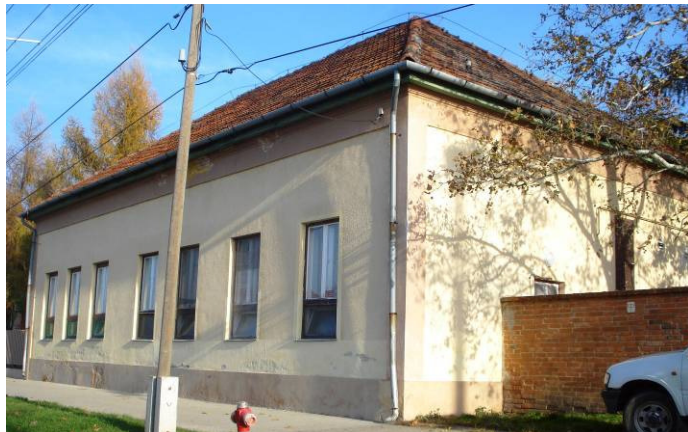
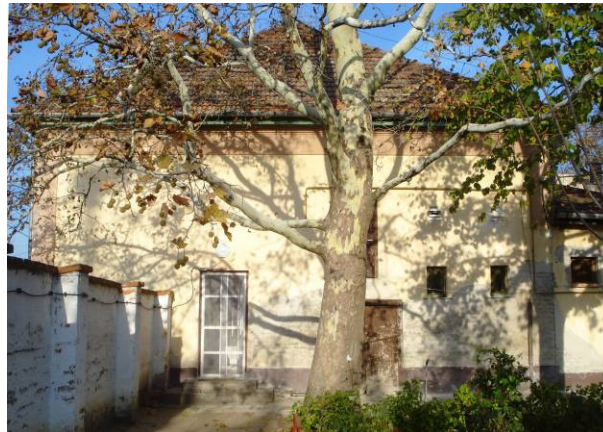
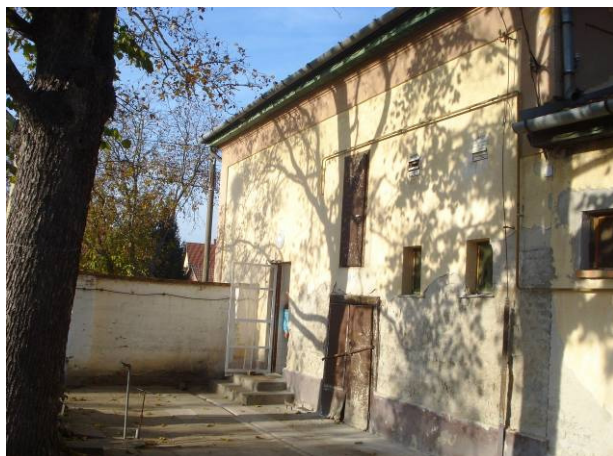
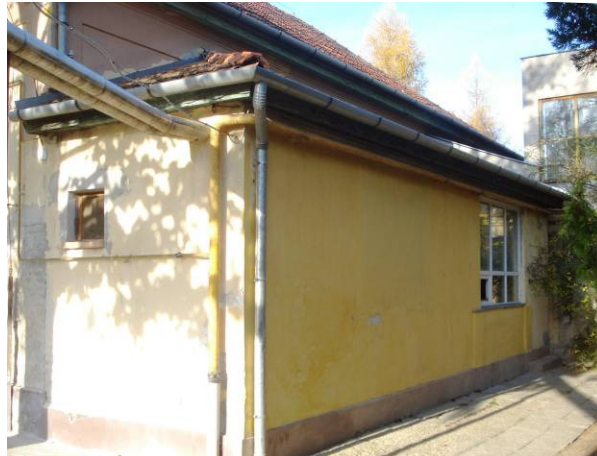
A Bankfalui Római Katolikus Iskola 1928. október 1-jén kezdte meg működését. Felépítése gr. Klebesberg Kunó vallás- és közoktatásügyi miniszternek, dr. Holló Béla polgármesternek és dr. Horváth Zoltán országgyűlési képviselőnek köszönhető. Az avatás 70 éves évfordulóján Klebesberg Kunó arcképét ábrázoló emléktáblával emlékeztek meg.

2009-ben bezárták a kívül-belül impozáns iskolát, mert az Esélyegyenlőségi Törvény alapján nem lehet 25 %-nál magasabb a halmozottan hátrányos helyzetű gyerekek aránya, ott pedig meghaladta az ötvenet. Az intézményt nagyon jó helyre építették, mert a város ezen részén nem volt másik iskola. Nagyon szép az épület környezete, füves focipálya, futópálya, arborétumszerű kert fogadta a 98 diákot. (Rekedt Nagy Zoltán v. iskolaigazgató közlése)

Jelenleg a Kapocs Szociális, Gyermekvédelmi és Egészségügyi Intézmény Hajléktalanok átmeneti szállása, Hajléktalanok éjjeli menedékhelye, Nappali Melegedő működik benne.

Mindenképpen mielőbb vissza kell állítani az eredeti funkciót, mert a közvetlen környék tanulóit is egyértelműen az szolgálja, ha nem kell távolra utazniuk.

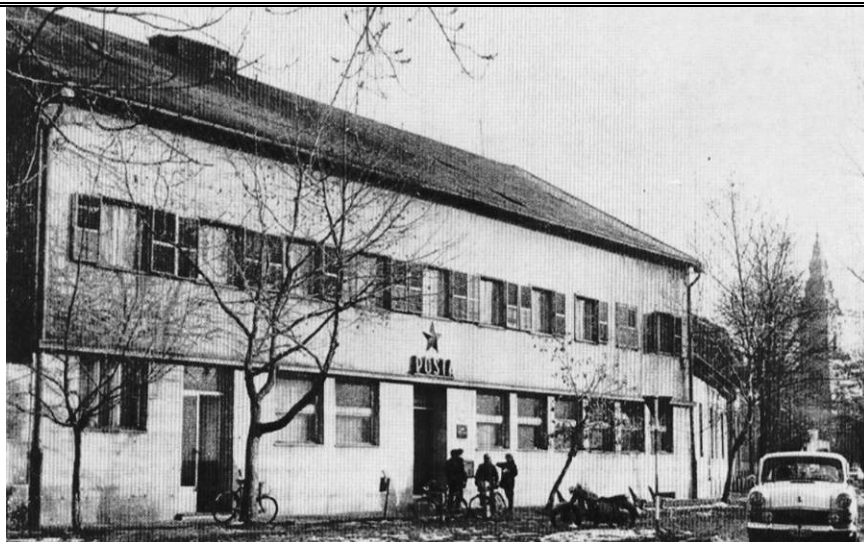
1956.

A város, valamint a Kereskedelem- és Közlekedésügyi Minisztérium közös szándéka volt egy olyan postaszékház létesítése, amely lehetőséget biztosít távkábel-erősítő állomás létrehozásának a Budapest-Konstantinápoly-Angora között létesítendő kábel számára. A két utcára néző, (akkor még) Pázmány utcai telken a maga korában előfutárnak számító - modernista és funkcionalista - postapalota 1938-1939 között épült föl *Szabó Márton* és *Kovács Ferenc* okleveles építészmérnökök tervei alapján; belsőépítészként *vitéz Bene Antal* műszaki főtanácsos és *Erdélyi Jenő* mérnök, gépészként *Fejes Pál* posta-segédmérnök működött közre. (*Urbán Miklósné* közlése) A közelmúltban följújítták az épületet, mely az archív kép tanúsága szerint nélkülözi az emeleti ablakok zsalugátereit, valamint földszintjén nagy üzletportálokat kapott.

A jelenleg jó állapotú épület és környezete jó karban tartásáról továbbra is folyamatosan gondoskodni kell.

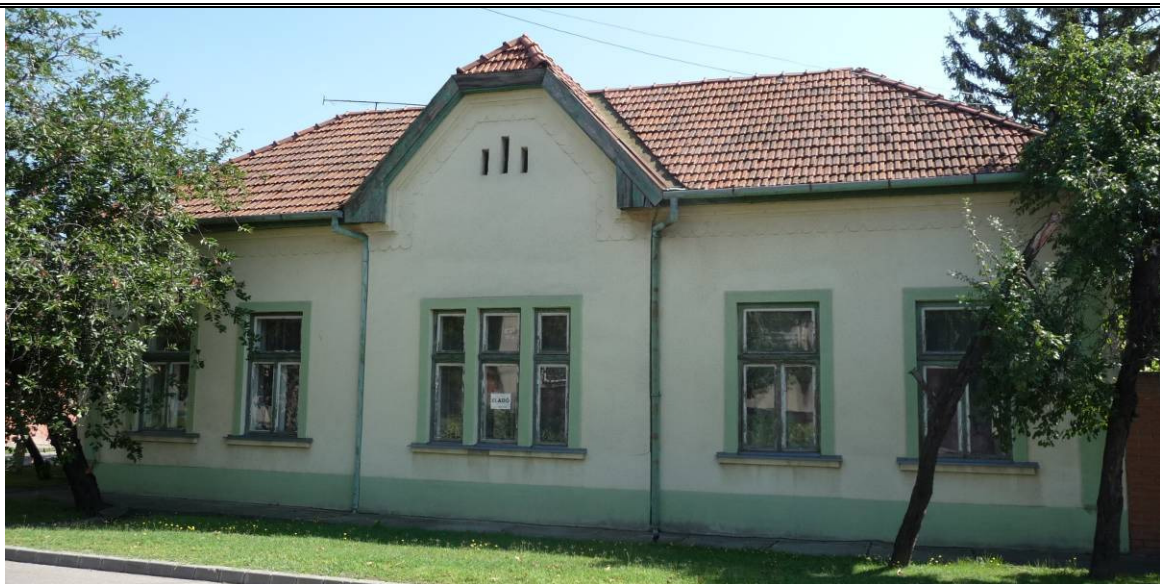
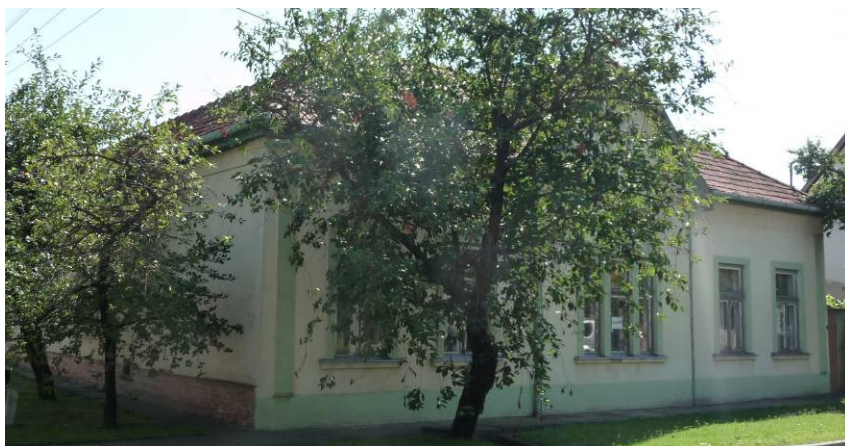
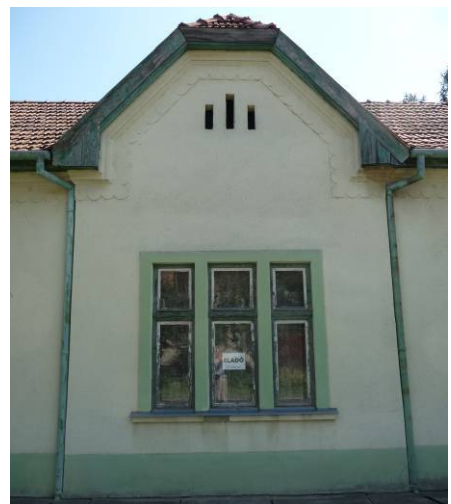
A *Tisztviselőtelep* jellegzetes épületeihez hasonló, art deco modorú, két utcára néző, földszintes, kontyolt tetején szalagcseréppel fődött lakóház. A főhomlokzatot csonkakontyos oromzattal hangsúlyozott középrizalit tagolja, az oromzaton hármass padlásszellőző. A húzott profilos főpárkányt cakkos vakolatsáv teszi dekoratívvá. Sima vakolatszегély keretezi a középrizalit hármass ikerablakát, valamint kétfelől a két-két hagyományos formájú ablakot.

A jelenleg jó állapotú épület és környezete jó karban tartásáról továbbra is folyamatosan gondoskodni kell.

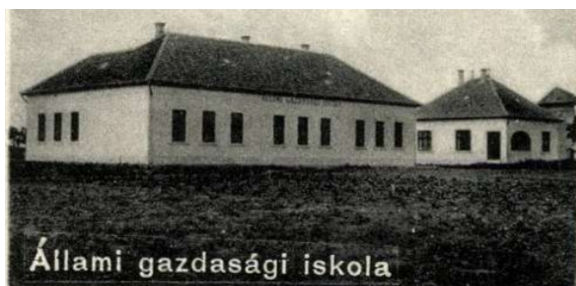
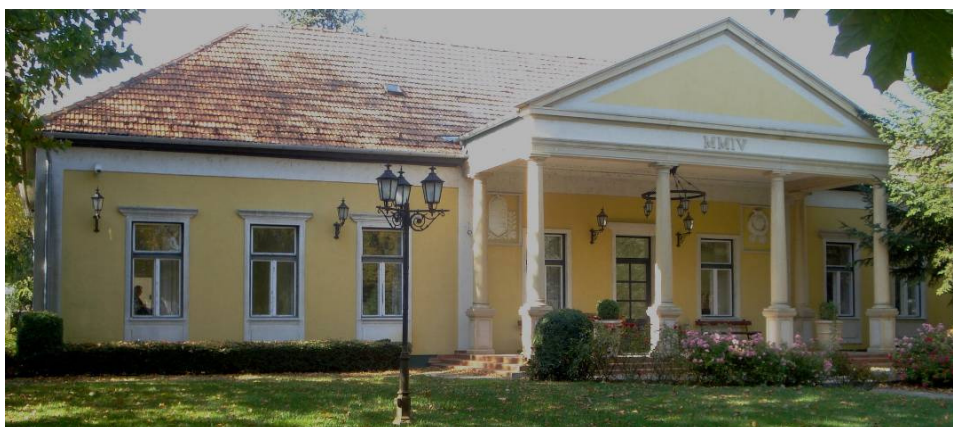
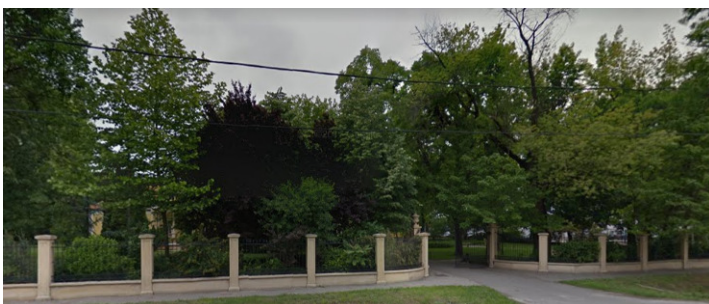
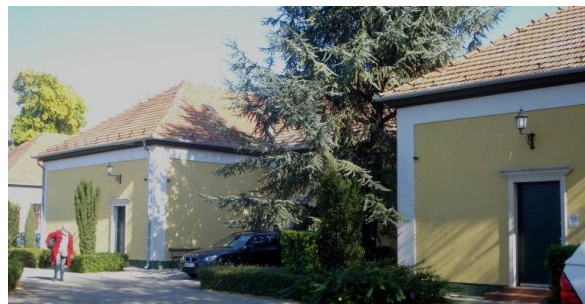
| SOR-SZÁM | HRSZ. | KATEGÓRIA | CÍM | VÉDETTSEG |
|---|---|---|---|---|
| 14. | 890/2 | irodaház | v. Állami gazdasági iskola<br>Szegedi út 73. - Birs u. | javaslat helyi védelemre |

Az egykori szélmalomok helyén emelt, ma klasszicista hangulatú, portikuszos kúria formát mutató, U alaprajú, földszintes épület; a toszkán oszlopos portikusz tympanonján MMIV évszám. Mellette zömök, kontyolt

nyeregtetős, szintén földszintes épület. Jelenleg bérbe vannak adva irodai munka céljára. (Az 5-ös út mellett nyugatra, a vasúton kívül. Térkép: Szarvas István, 1929 k., fényképek: Balogh Tünde)

A jelenleg jó állapotú épület és környezete jó karban tartásáról továbbra is folyamatosan gondoskodni kell.
