KISKUNMAJSA TELEPÜLÉSI ÖRÖKSÉGVÉDELMI HATÁSTANULMÁNY

TELEPÜLÉSI ÖRÖKSÉGVÉDELMI HATÁSTANULMÁNY

Örökségvédelmi vizsgálat - építészeti munkarész

Szeged, 2019. december hó

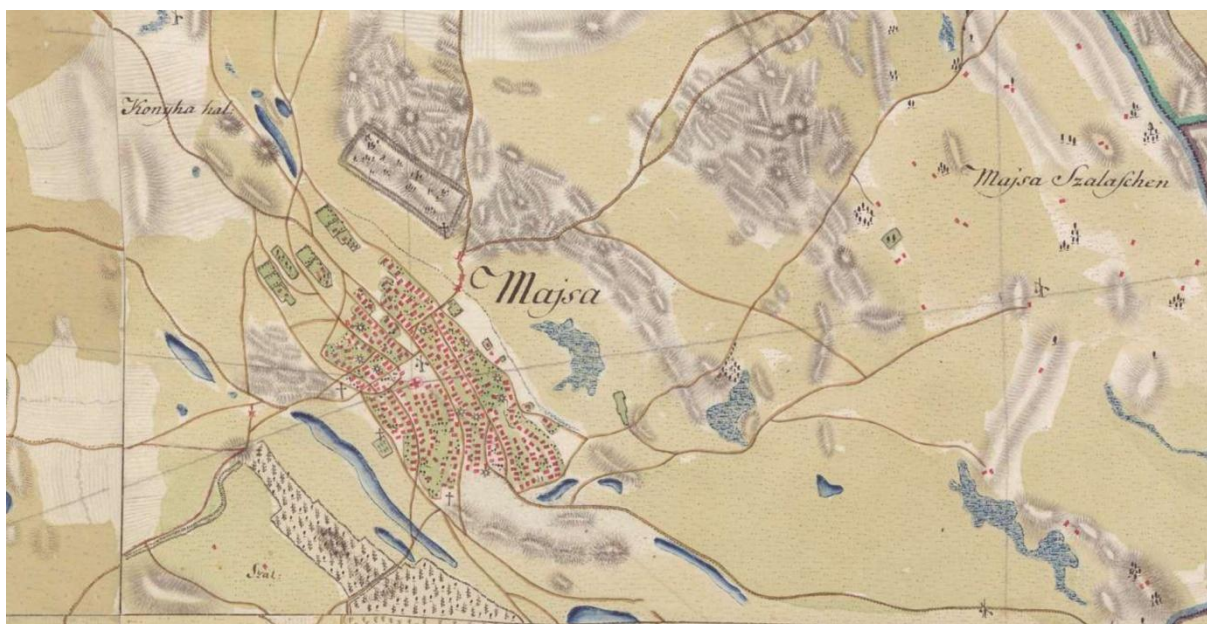
Az I. katonai felmérés Majsát ábrázoló szelvényének részlete

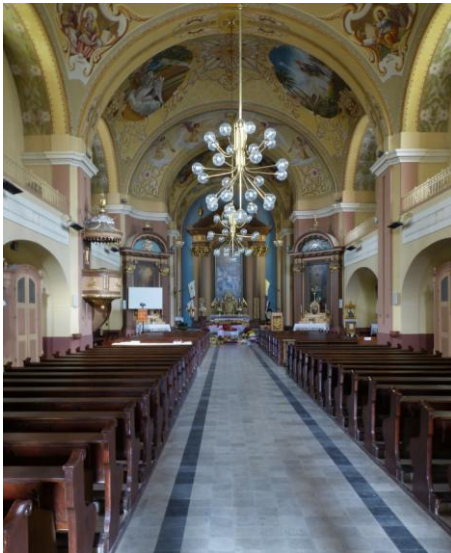
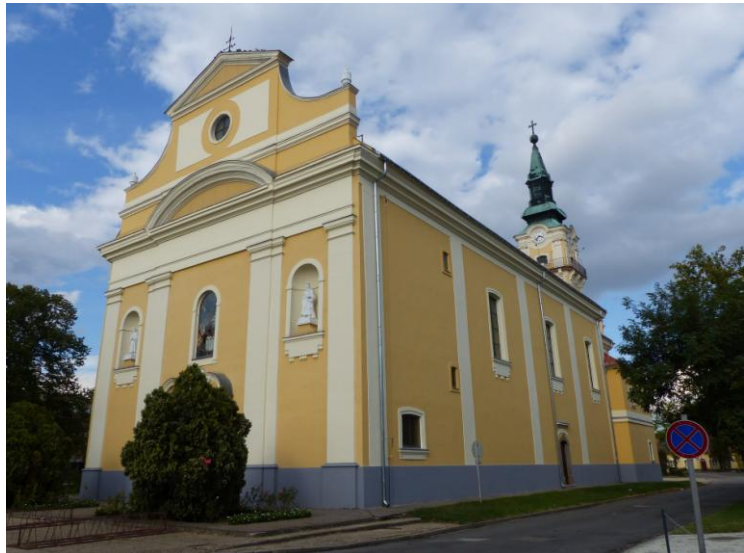
Kisboldogasszony r. k. templom és ex lege műemléki környezete – Petőfi tér
törzsszám: 681
helyrajzi szám: 1684

Kiskunmajsán jelenleg a XVIII. század közepén építeni kezdett barokk Római Katolikus templom és az Ady Endre utca 54. szám alatti tájház „népi” épülete és portája áll országos műemléki védelem alatt. Mindkét műemlék ún. műemléki környezettől körülölelt.

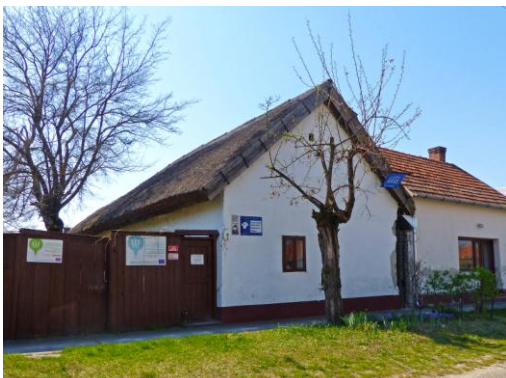
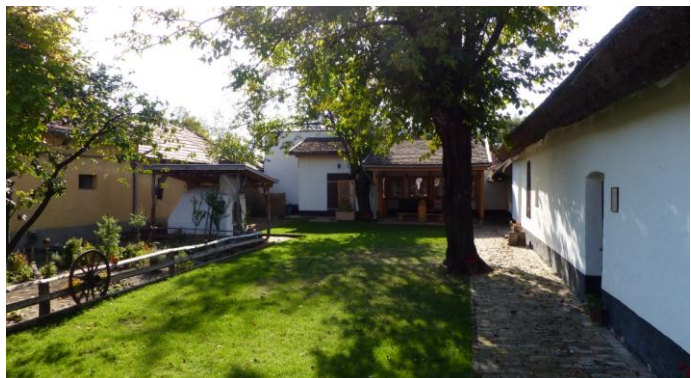
Tájház és ex lege műemléki környezete – Ady Endre utca 54.
(tartozékai: ól, istálló, gémeskút)

törzsszám: 10175

helyrajzi szám: 2838

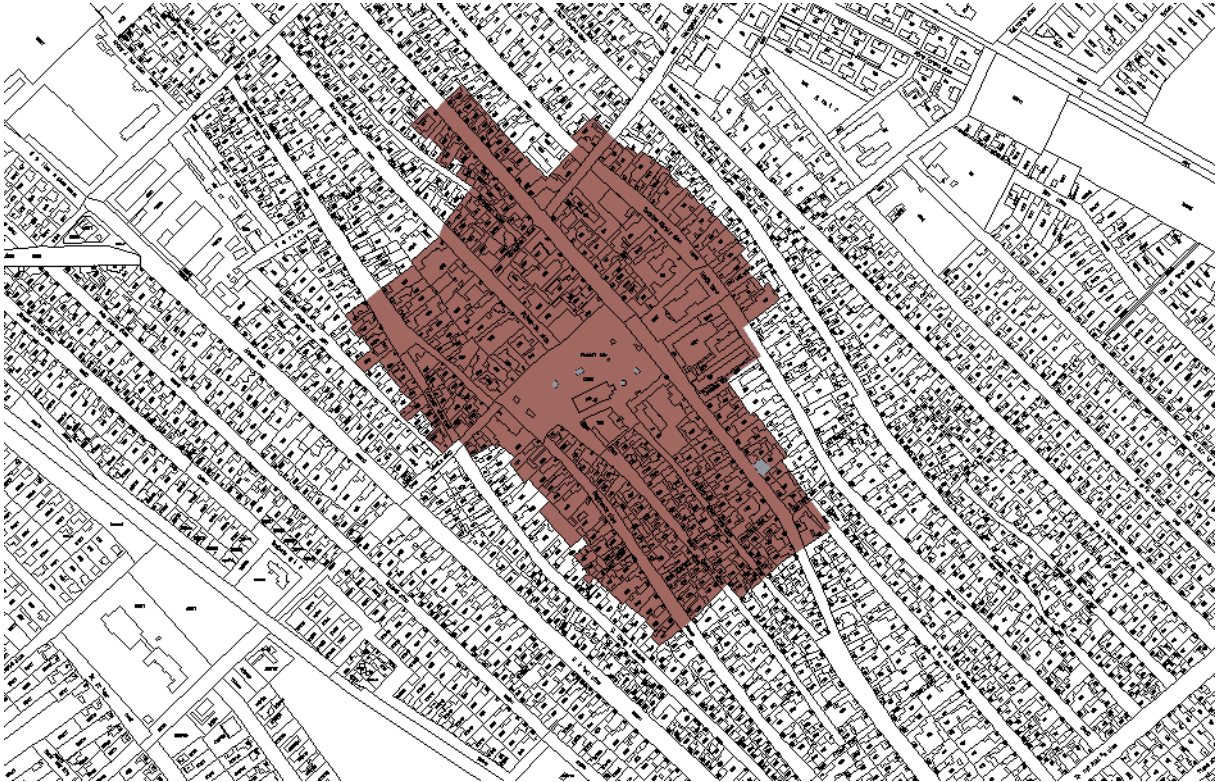
Kiskunmajsa korábbi fejezetekben ismertetett XVIII. századi eredetű belvárosi magjának helyi területi településszerkezeti védelme feltétlenül indokolt. A védendő, kiemelkedő értékű területeket az alábbi térképvázlat mutatja. A védett terület további kiterjesztése szükségtelen.

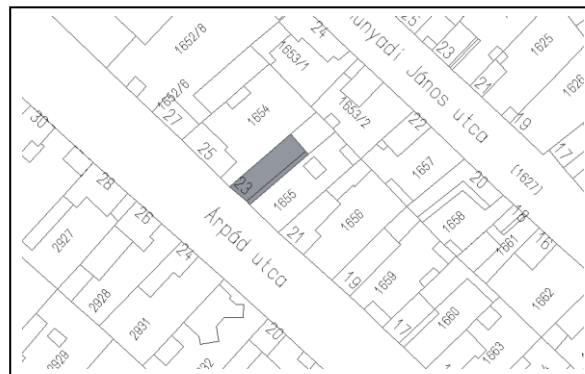
ÁRPÁD UTCA 23.
(hrsz.: 1655)

Beépítés jellege: Fésűs (oldalhatáron álló), utcafrontos.

Megnevezés: lakóház.
Rendeltetés: családi ház.
Szintszám: földszintes.
Jellemző datálás: XX. század első harmada.
Jellemző stílus: „népi”.
Megjegyzés: az épület legfőbb értéke a napsugaras deszkaoromzat.

Műszaki állapot: megfelelő

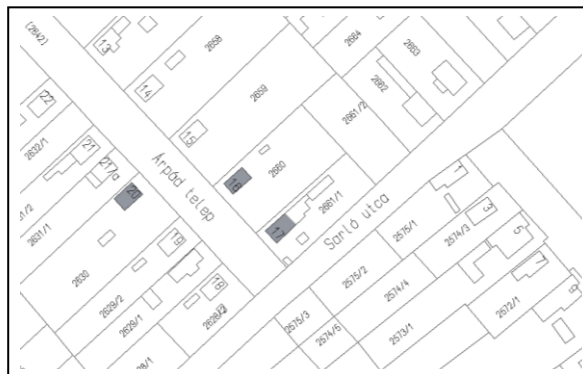
ÁRPÁDTELEP 16.
(hrsz.: 2660)

Beépítés jellege: Oldalhatáron álló,
előkertes.

Megnevezés: ONCSA-ház.
Rendeltetés: családi ház.
Szintszám: földszintes.
Jellemző datálás: 1941 után.
Jellemző stílus: népies.
Megjegyzés: az 1941. évi belvíz után létesített ONCSA-telep eredeti formáját még őrző épülete. Jellegzetes elemei a „lopott” tornácot támasztó dór fejezetű oszlopok.

Műszaki állapot: megfelelő

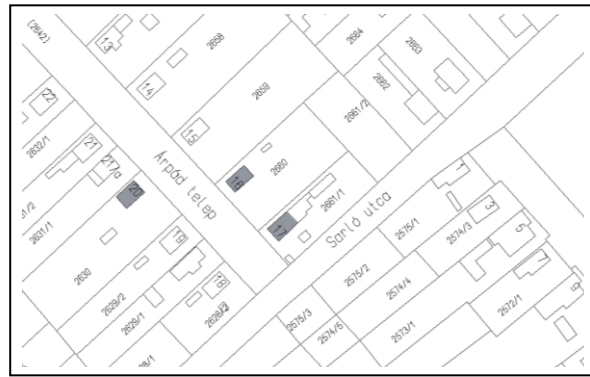
ÁRPÁDTELEP 17.
(hrsz.: 2661/1)

Beépítés jellege: Oldalhatáron álló,
előkertes.

Megnevezés: ONCSA-ház.
Rendeltetés: családi ház.
Szintszám: földszintes.
Jellemző datálás: 1941 után.
Jellemző stílus: népies.
Megjegyzés: az 1941. évi belvíz után létesített ONCSA-telep eredeti formáját még őrző épülete. Jellegzetes elemei a „lopott” tornácot támasztó dór fejezetű oszlopok.

Műszaki állapot: rossz

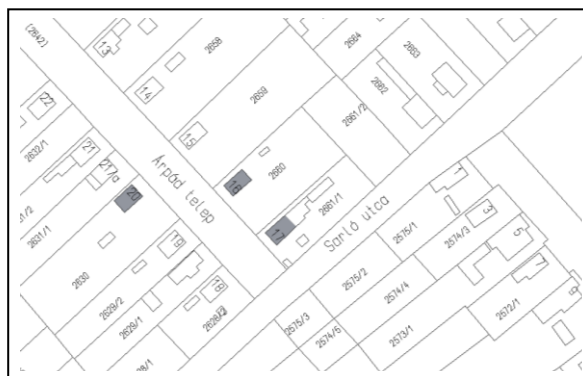
ÁRPÁDTELEP 20.
(hrsz.: 2630)

Beépítés jellege: Oldalhatáron álló,
előkertes.

Megnevezés: ONCSA-ház.
Rendeltetés: családi ház.
Szintszám: földszintes.
Jellemző datálás: 1941 után.
Jellemző stílus: népies.
Megjegyzés: az 1941. évi belvíz után létesített ONCSA-telep eredeti formáját még őrző épülete. Jellegzetes elemei a „lopott” tornácot támasztó dór fejezetű oszlopok.

Műszaki állapot: megfelelő

Javasolt műszaki beavatkozás az örökségi érték kibontakoztatására:

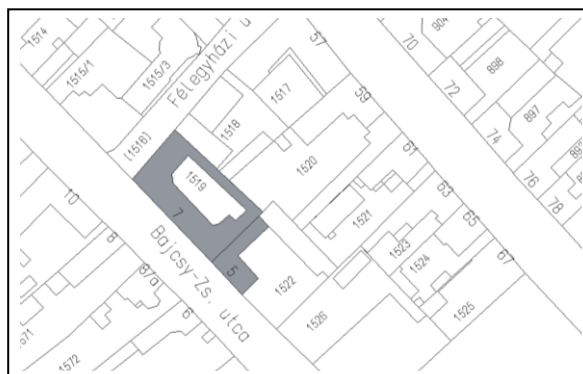
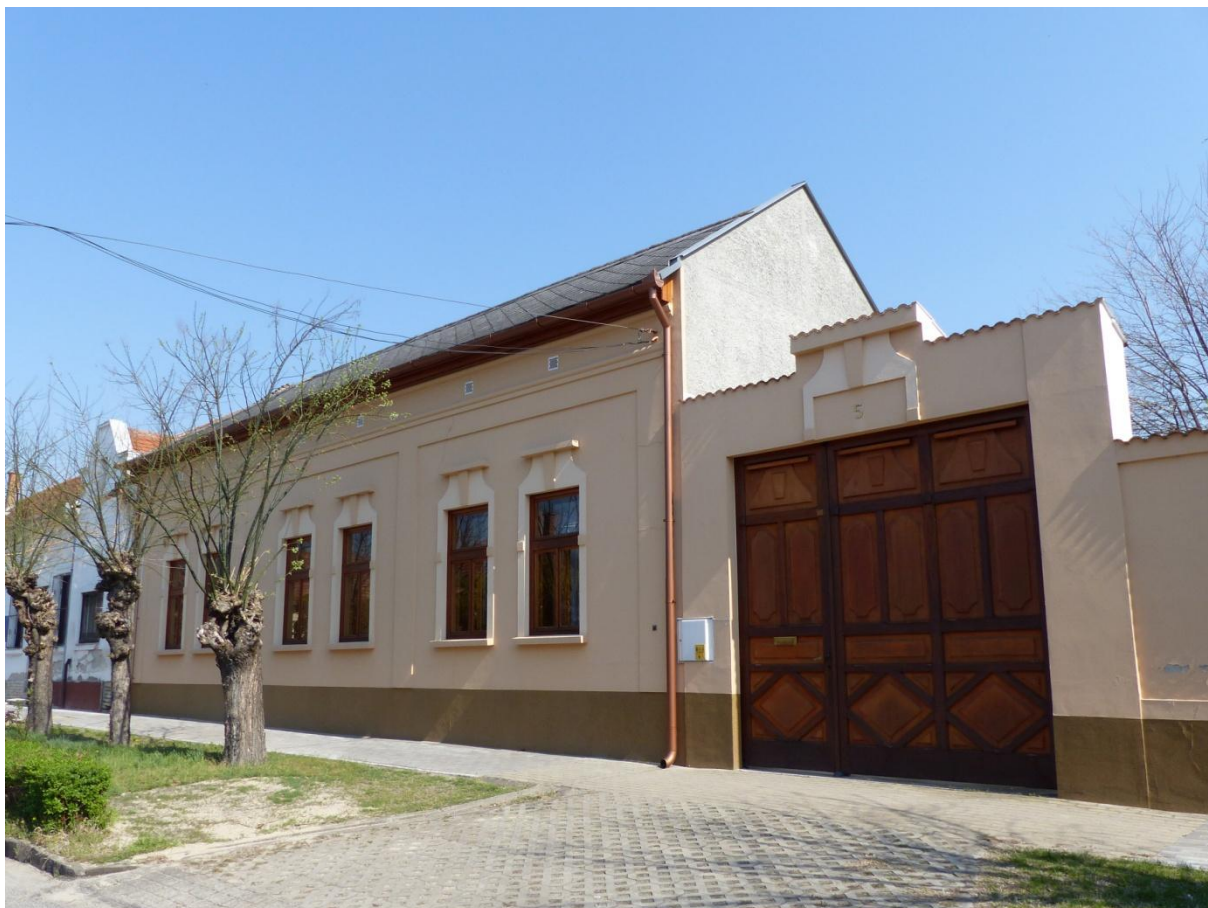
BAJCSY-ZSILINSZKY UTCA 5.
(hrsz.: 1522)

Beépítés jellege: Hézagosan zárt sorú,
utcafrontos.

Megnevezés: lakóház.

Jellemző stílus: kései historizáló,
eklektikus.

Műszaki állapot: megfelelő

**Javasolt műszaki beavatkozás az örökségi
érték kibontakoztatására:** villanyóra-
szekrény rejtése.

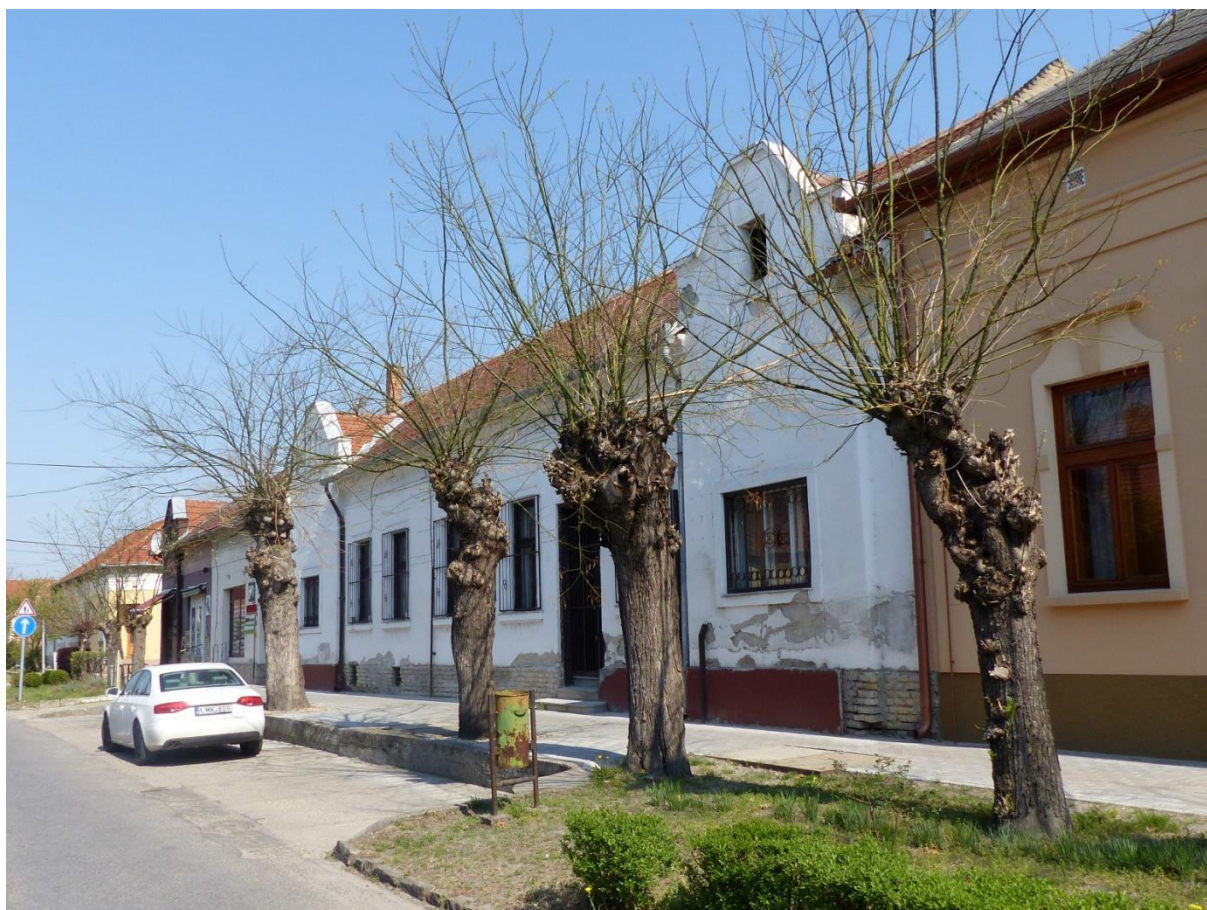
Megnevezés: lakóház üzletekkel.
Rendeltetés: társasház üzletekkel.
Szintszám: földszintes (alápincézett).
Jellemző datálás: XX. század eleje.
Jellemző stílus: kései historizáló, geometrikus szecessziós.
Megjegyzés: az épület vélhetően régebbi, mint homlokzatának oromzatokkal tagolt, kései szecessziós jellegű architektúrája.

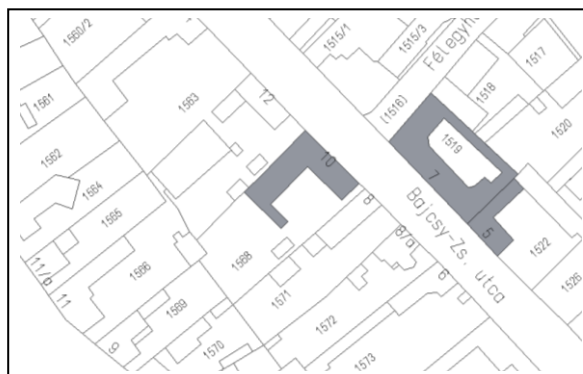
BAJCSY-ZSILINSZKY UTCA 10.
(hrsz.: 1568)

Beépítés jellege: hézagosan zárt sorú,
utcafrontos.

Megnevezés: volt polgári fiúiskola.
Rendeltetés: kormányhivatal.
Szintszám: földszintes (alápincézett).
Jellemző datálás: XX. század eleje.
Jellemző stílus: eklektikus-
neoreneszánsz.
Megjegyzés: A polgári fiúiskola az
1878. évi előterjesztést követően csak
1918-ban nyílhatott meg, ahol 12
tanár oktatott eleinte 75, majd a
harmincas évektől több mint száz
diákot.

Műszaki állapot: megfelelő

**Javasolt műszaki beavatkozás az örökségi
érték kibontakoztatására:** igényes
információs táblák elhelyezése.

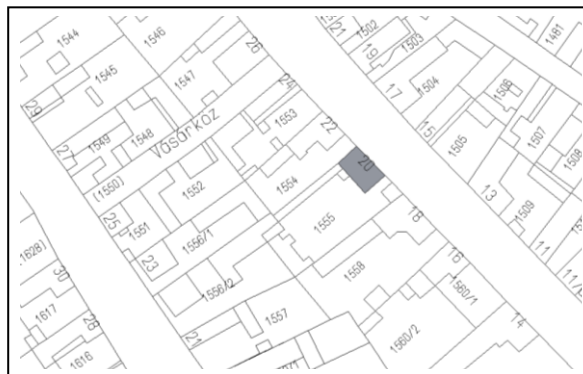
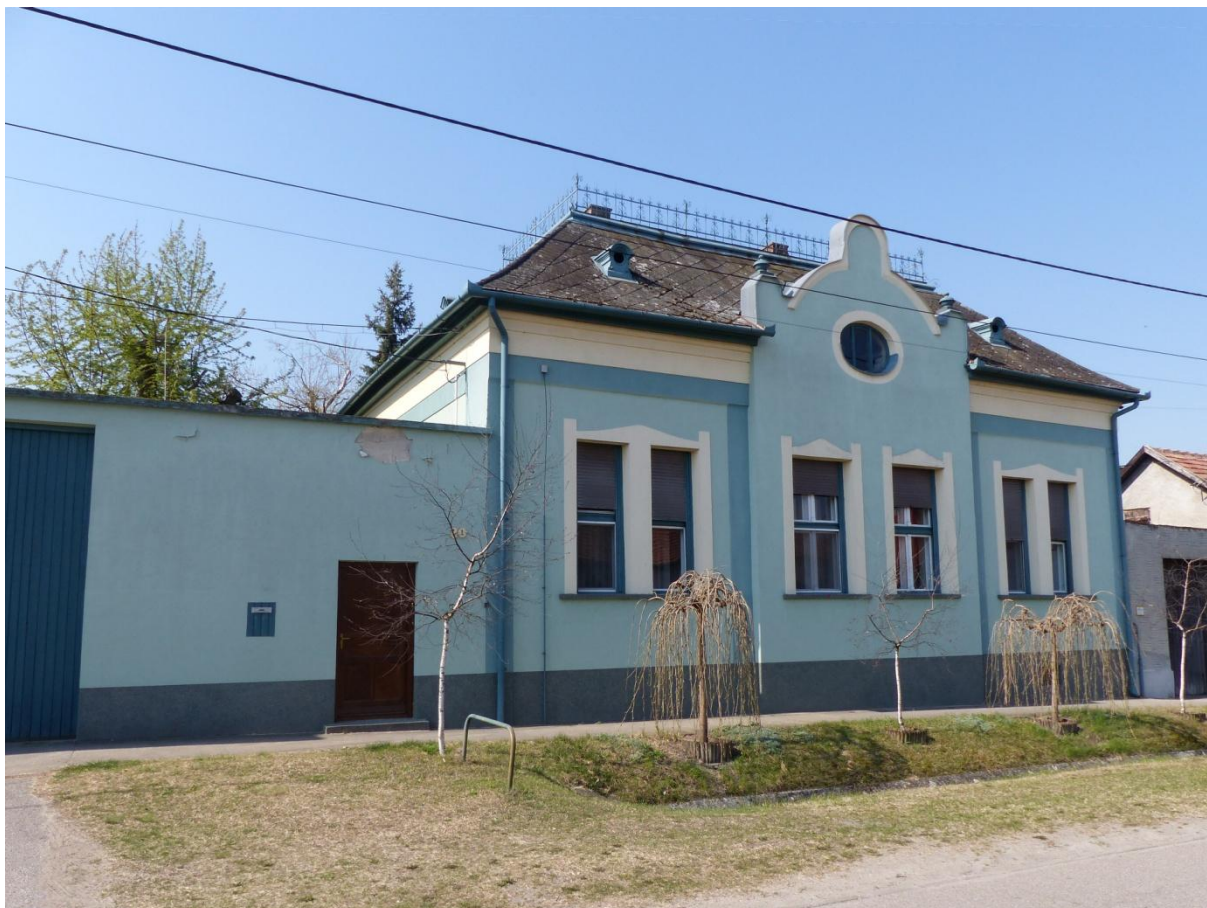
BAJCSY-ZSILINSZKY UTCA 20.
(hrsz.: 1555)

Beépítés jellege: oldalhatáros,
utcafrontos.

Megnevezés: villa-jellegű lakóház.

Jellemző stílus: kései historizáló,
szecessziós, neobarokk elemekkel.

Megjegyzés: A polgári villaépítészet
hatásait mutató lakóház.

Műszaki állapot: megfelelő

**Javasolt műszaki beavatkozás az örökségi
érték kibontakoztatására:** eredeti
homlokzati tagozatrendszer visszaállítása.

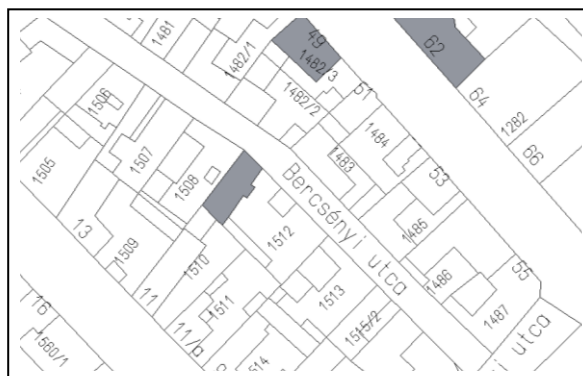
BERCSÉNYI UTCA 4.
(hrsz.: 1512)

**Beépítés jellege: Fésűs (oldalhatáros),
utcafrontos.**

Megnevezés: egykori gazdaház.
Rendeltetés: családi ház.
Szintszám: földszintes.
Jellemző datálás: XIX-XX. század
fordulója
Jellemző stílus: tradicionális
tömegképzés historizáló-eklektikus
(neoreneszánsz-neobarokk)
részletképzés
Megjegyzés: A paraszti építőcultúra
és a polgári, akadémikus stílusirány-
zatok egymásra hatásának példája.

Műszaki állapot: rossz

**Javasolt műszaki beavatkozás az örökségi
érték kibontakoztatására:** értékőrző
főújítás, parapetkonvektor eltávolítása.

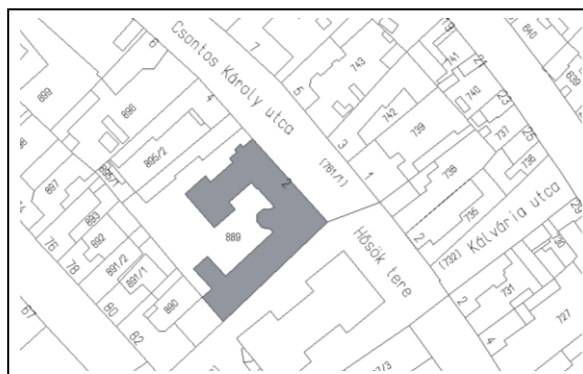
CSONTOS KÁROLY UTCA 2.

Beépítés jellege: hézagosan zárt sorú,
utcafrontos sarokház.

Megnevezés: volt katolikus elemi leányiskola (zárdá).

Jellemző stílus: eklektikus-neoreneszánsz, helyenként neobarokk részletekkel.

Műszaki állapot: megfelelő

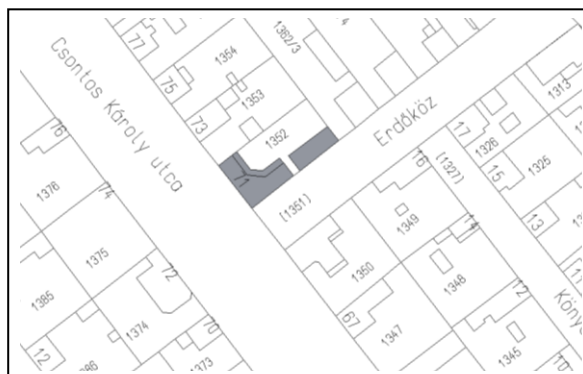
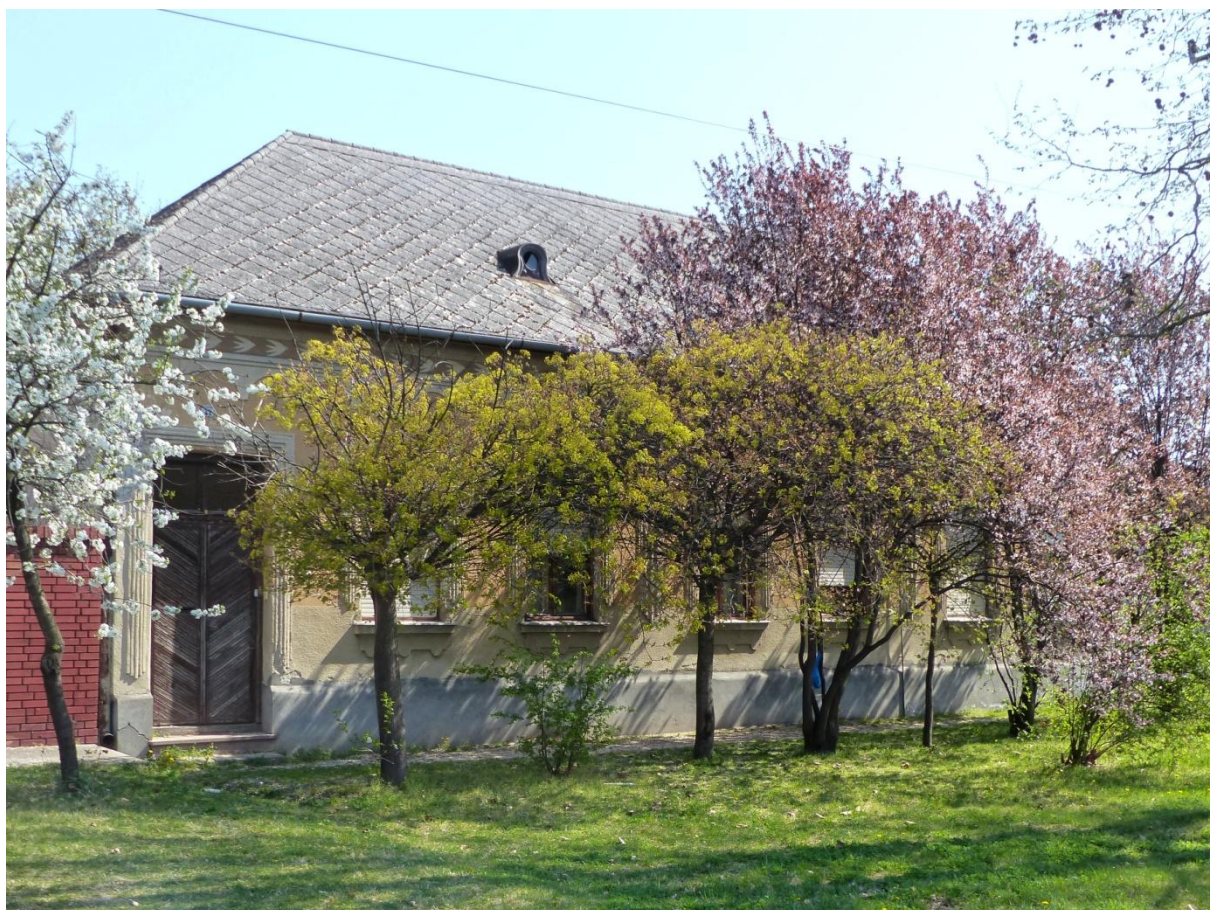
CSONTOS KÁROLY UTCA 71.
(hrsz.: 1352)

Beépítés jellege: hézagosan zárt sorú,
utcafrontos sarokház és melléképülete.

Megnevezés: volt gazdaház és melléképülete.

Megjegyzés: a sarokház az utcakép jellegzetes eleme.

Műszaki állapot: rossz.

Javasolt műszaki beavatkozás az örökségi érték kibontakoztatására: értékőrző teljes fölüújítás.

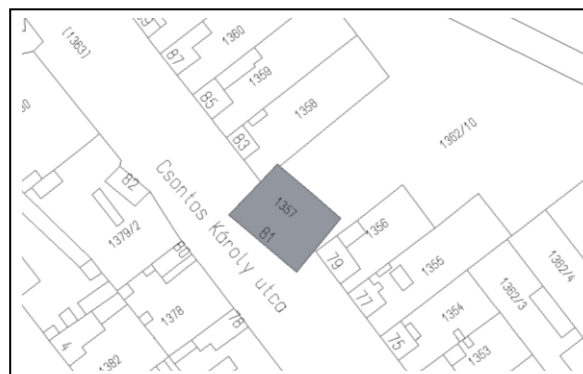
CSONTOS KÁROLY UTCA 81.
(hrsz.: 1357)

Beépítés jellege: falazott kerítéssel övezett, beépítés nélküli sírkert, mely megtöri az utcavonalat, amelynél régebbi településszerkezeti elem.

Megnevezés: izraelita sírkert.
Rendeltetés: lezárt temető.
Szintszám: -
Jellemző datálás: -
Jellemző stílus: -
Megjegyzés: az 1860-1861. évi II. katonai fölmérés fölvétele idején már létezett. A jelenlegi utcavonalba erőteljesen, ferdén beékelődik, s felszíne több lépcsőnyivel magasabb az utca szintjénél, így erődszerű kerítése az utcakép jellegzetes eleme.

Műszaki állapot: közepes.

Javasolt műszaki beavatkozás az örökségi érték kibontakoztatására: folyamatos karbantartás.

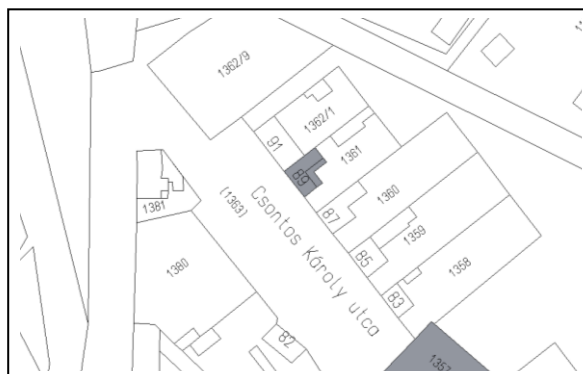
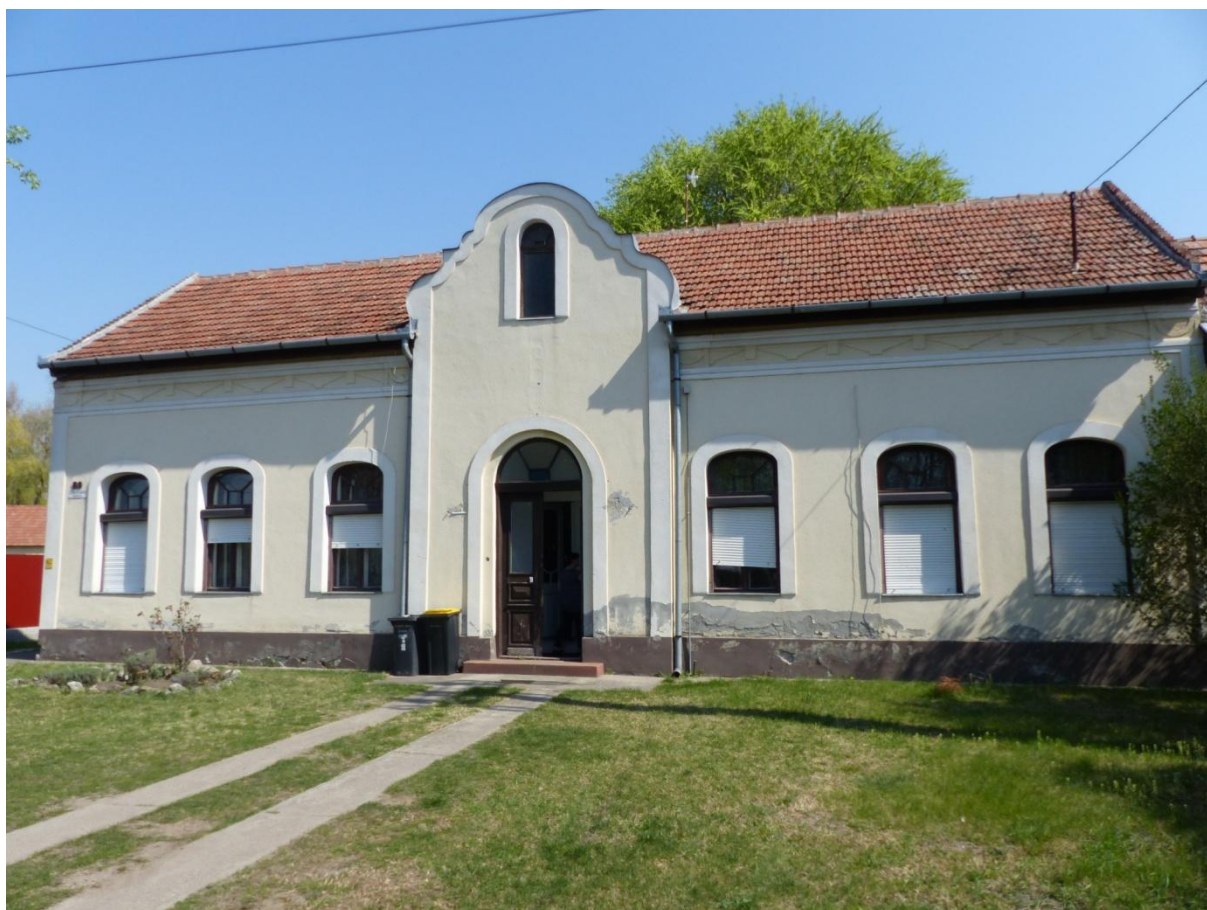
CSONTOS KÁROLY UTCA 89.
(hrsz.: 1361)

Beépítés jellege: hézagosan zárt sorú,
utcafrontos.

Megnevezés: polgári jellegű lakóház

Jellemző stílus: kései szecessziós,
neobarokk motívumokkal.

Műszaki állapot: rossz.

**Javasolt műszaki beavatkozás az örökségi
érték kibontakoztatására:** utólagos
műanyagredőnyök eltávolítása.

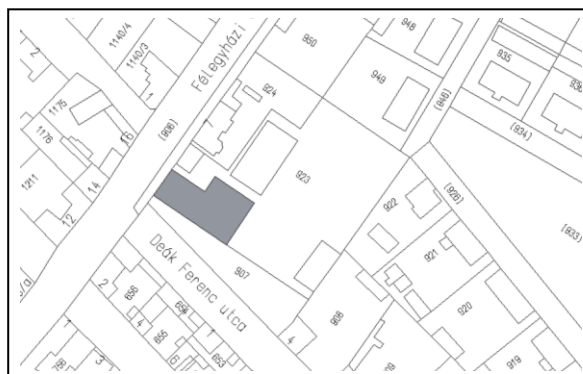
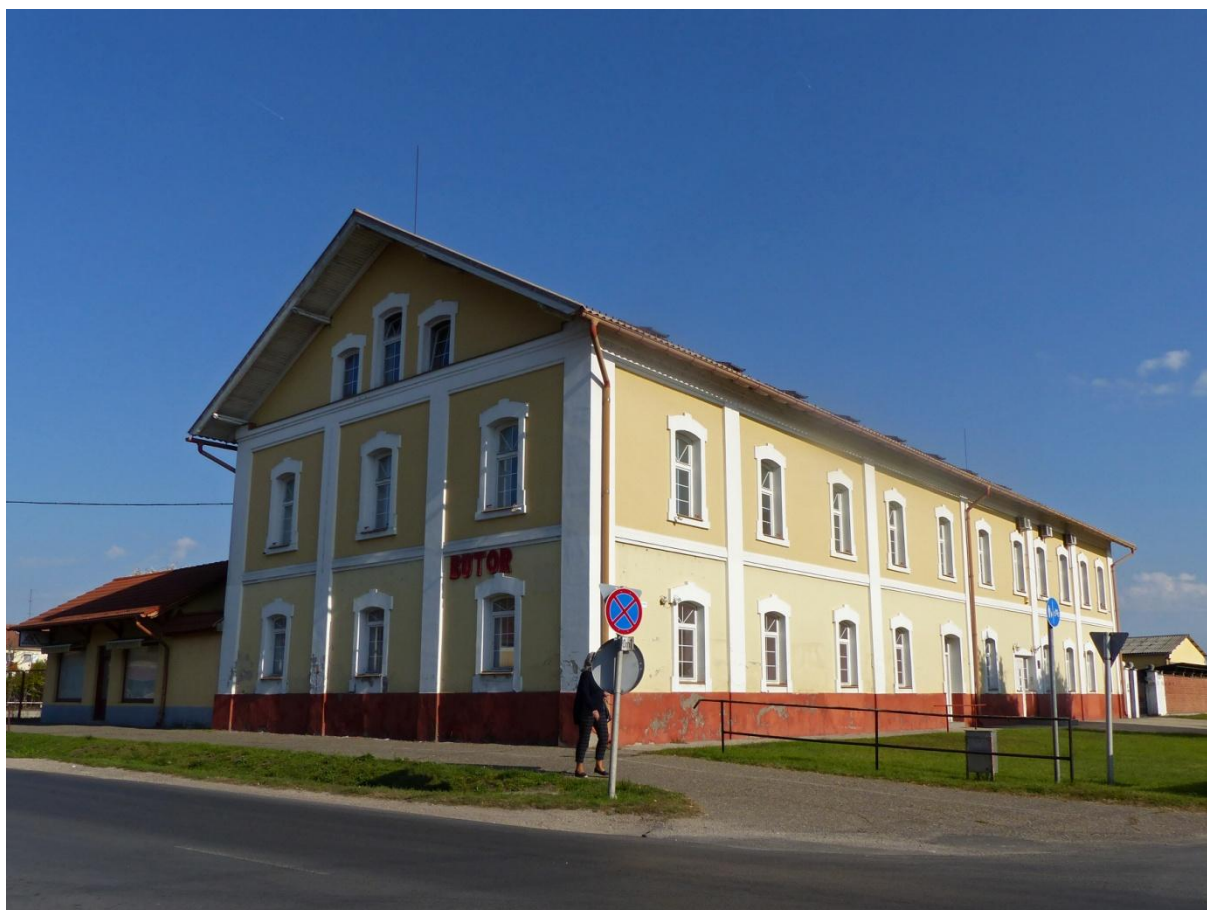
DEÁK FERENC UTCA 2.
(hrsz.: 923)

Beépítés jellege: szabadon álló,
utcafrontos saroképület.

Megnevezés: Törtély-malom

Megjegyzés: Kóbor Lajos és társai alapították; a hét alapító közötti négy Törtély-testvérről Törtély-malomként vált ismertté. A gőzüzemről később átalakították villanymeghajtására, a XX. század második felében különböző üzemeknek adott helyet.

Műszaki állapot: megfelelő.

Javasolt műszaki beavatkozás az örökségi érték kibontakoztatására: eredeti nyílászáróosztás visszaállítása, kültéri klímák eltávolítása.

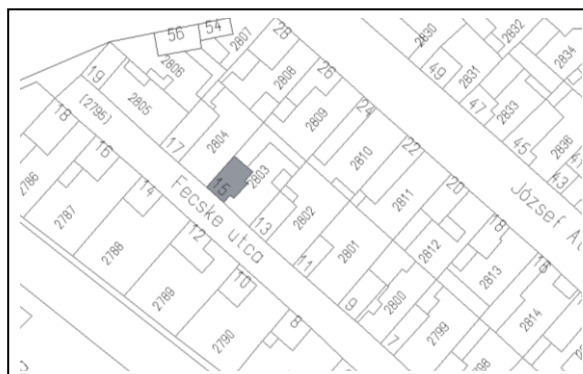
FECSCKE UTCA 15.
(hrsz.: 2803)

Beépítés jellege: Fésűs (oldalhatáros),
utcafrontos.

Megnevezés: lakóház
Rendeltetés: családi ház.
Szintszám: földszintes.
Jellemző datálás: XX. század első harmada.
Jellemző stílus: hagyományos paraszti porta kései (magyaros-) szecessziós ornamentikával.
Megjegyzés: az épület az akadémikus stílusirányzatok és a népi építőkéltúra egymásra hatásának szép példája.

Műszaki állapot: rossz.

Javasolt műszaki beavatkozás az örökségi érték kibontakoztatására: utólagos műanyagredőnyök eltávolítása.

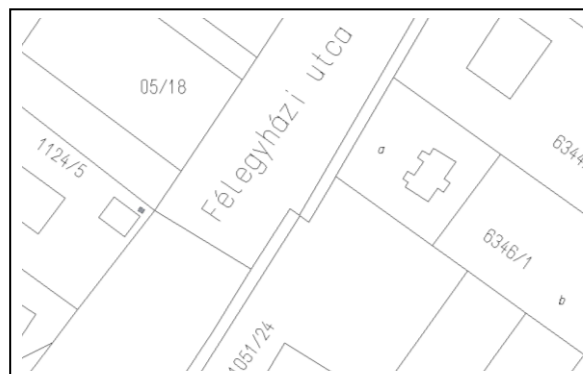
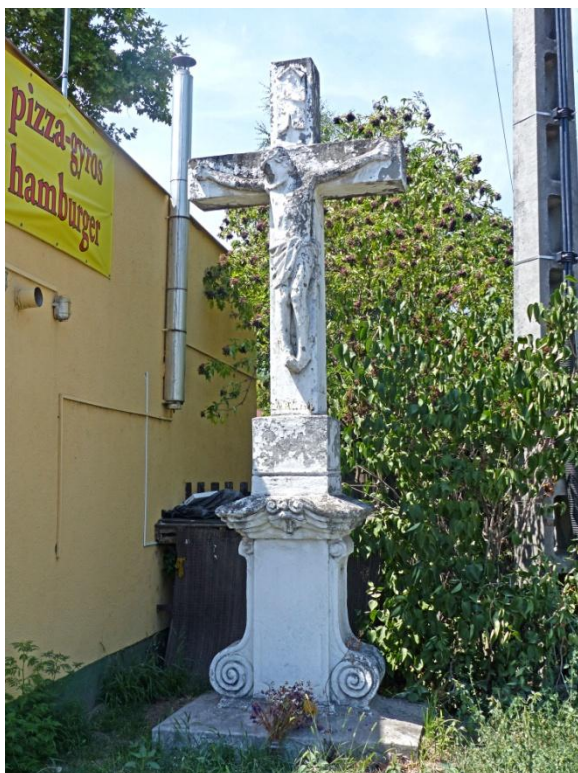
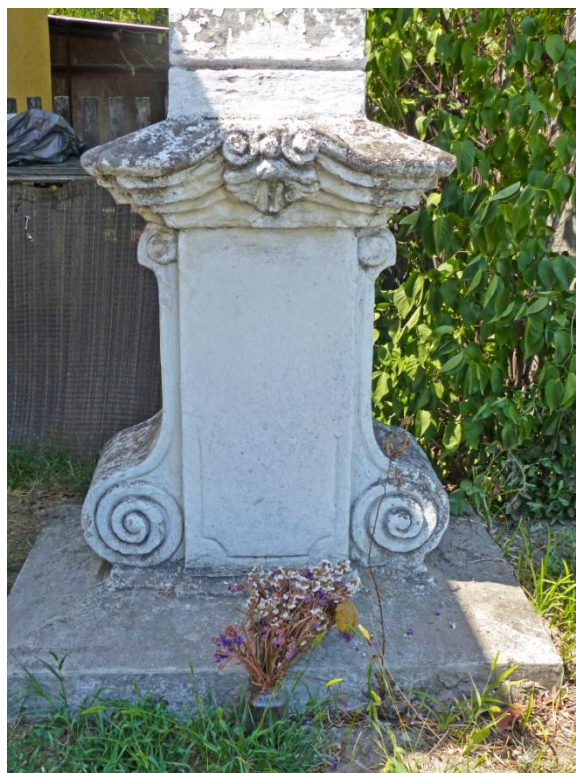
FÉLEGYHÁZI UTCA - FESZÜLET
(hrsz.: 1124/5)

Megnevezés: kőkereszt

Megjegyzés: kőkereszt kő korpuszal, barokkos volutákkal közrefogott posztamensen.

Műszaki állapot: rossz.

Javasolt műszaki beavatkozás az örökségi érték kibontakoztatására: a kőemlék szakszerű restaurálásra szorul.

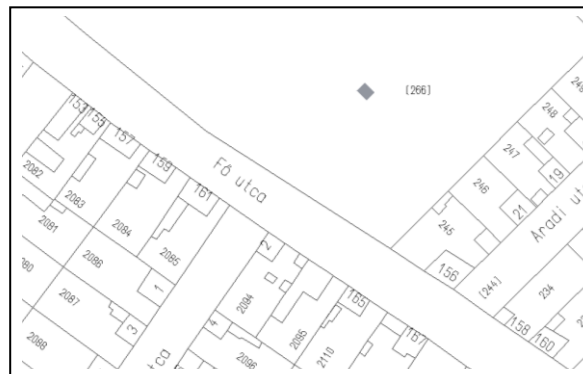
FŐ UTCA – TEMETŐ – GÁSPÁR KRIPTA
(hrsz.: 266)

Beépítés jellege: szabadon állóan épült az Alsó temető dél-keleti felében.

Megnevezés: Gáspár-kripta
Rendeltetés: kripta
Szintszám: földszintes.
Jellemző datálás: XX. század eleje.
Jellemző stílus: kései historizáló, neoklasszikus (neoreneszánsz).
Megjegyzés:

Műszaki állapot: megfelelő.

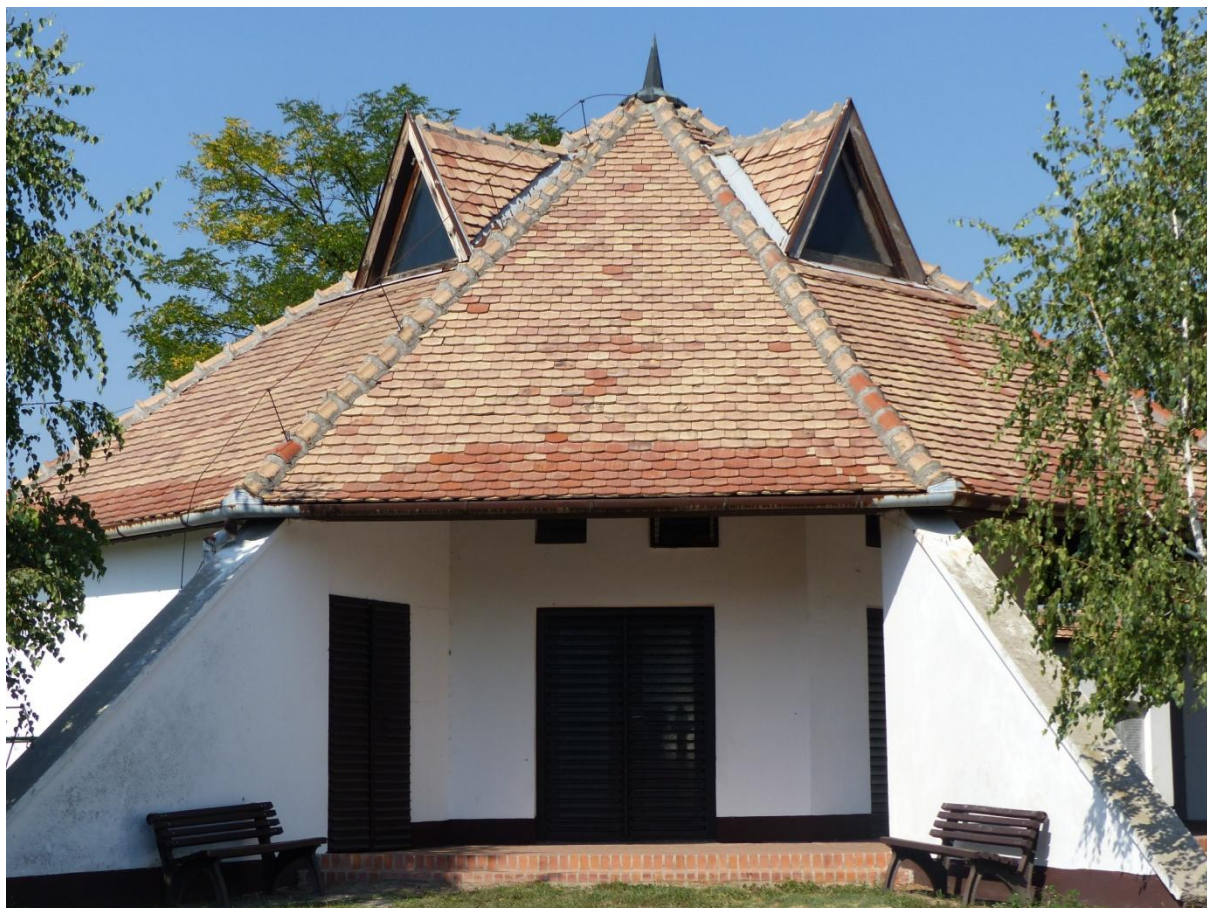
FŐ UTCA – TEMETŐ – RAVATALOZÓ
(hrsz.: 266)

Beépítés jellege: szabadon állóan épült az Alsó temető centrumában.

Megnevezés: ravatalozó

Megjegyzés: a népi építészet tanulságait felhasználó magyar posztmodern építészet értékes alkotása.

Műszaki állapot: megfelelő.

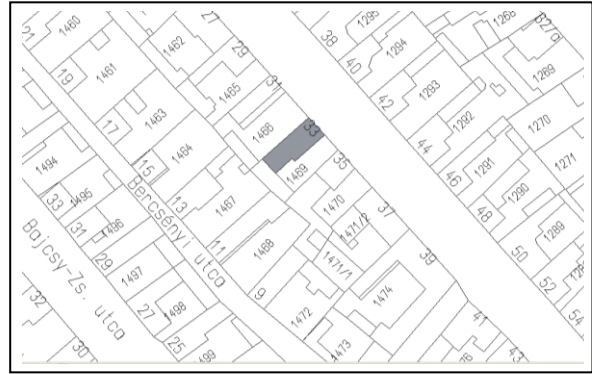
FŐ UTCA 33.
(hrsz.: 1469)

Beépítés jellege: Fésűs (oldalhatáron álló), utcafrontos.

Megnevezés: lakóház
Rendeltetés: családi ház
Szintszám: földszintes.
Jellemző datálás: XX. század eleje
Jellemző stílus: szecessziós
Megjegyzés: a jellegzetes, attikás homlokzatú ház, valamint ívezetekkel áttört kerítése is méltó a védettségre.

Műszaki állapot: megfelelő.

Javasolt műszaki beavatkozás az örökségi érték kibontakoztatására: eredeti homlokzati tagozatok visszaállítása, rozsdás parabolaantenna eltávolítása.

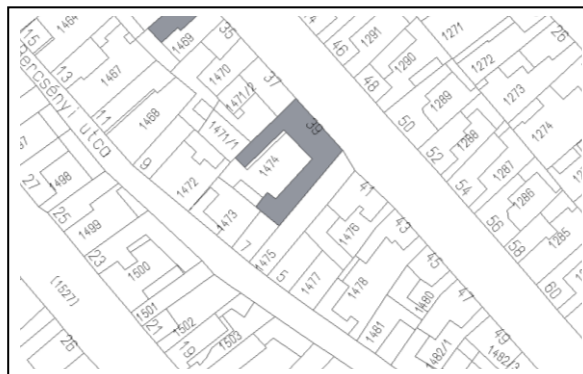
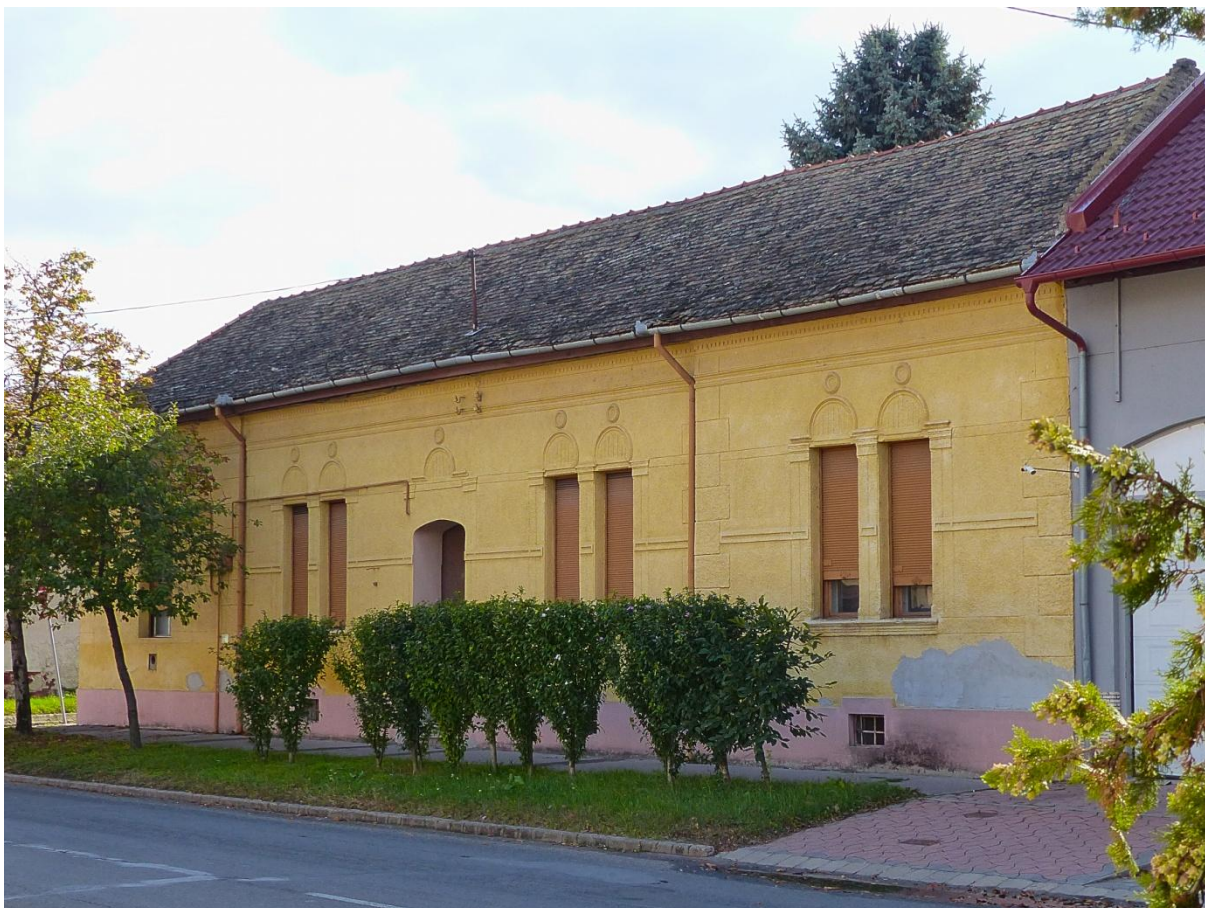
FŐ UTCA 39.
(hrsz.: 1474)

Beépítés jellege: zárt sorú, utcafrontos sarokház.

Megnevezés: polgári lakóház
Rendeltetés: családi ház
Szintszám: földszintes (alápincézve).
Jellemző datálás: XX. század eleje
Jellemző stílus: kései historizáló, szecessziós
Megjegyzés:

Műszaki állapot: közepes

Javasolt műszaki beavatkozás az örökségi érték kibontakoztatására: gázcső eltávolítása a homlokzatról.

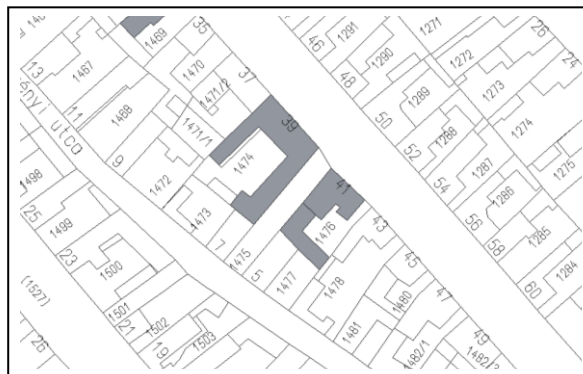
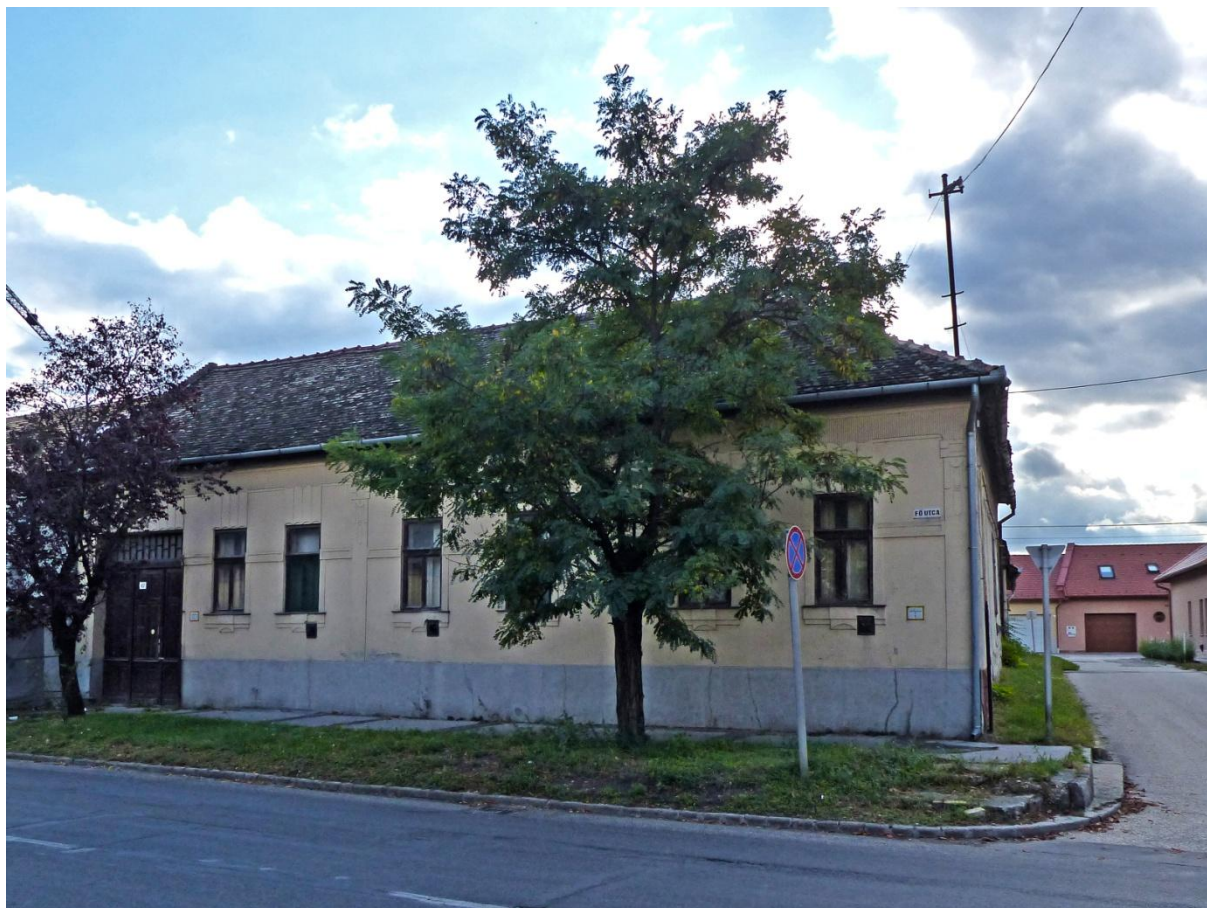
FŐ UTCA 41.
(hrsz.: 1476)

Beépítés jellege: hézagosan zárt sorú,
utcafrontos sarokház.

Megnevezés: szárazkapus polgári lakóház

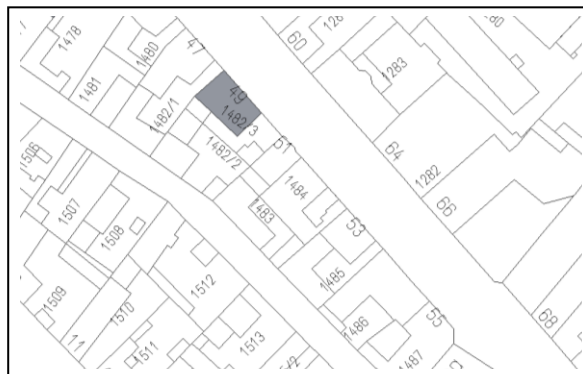
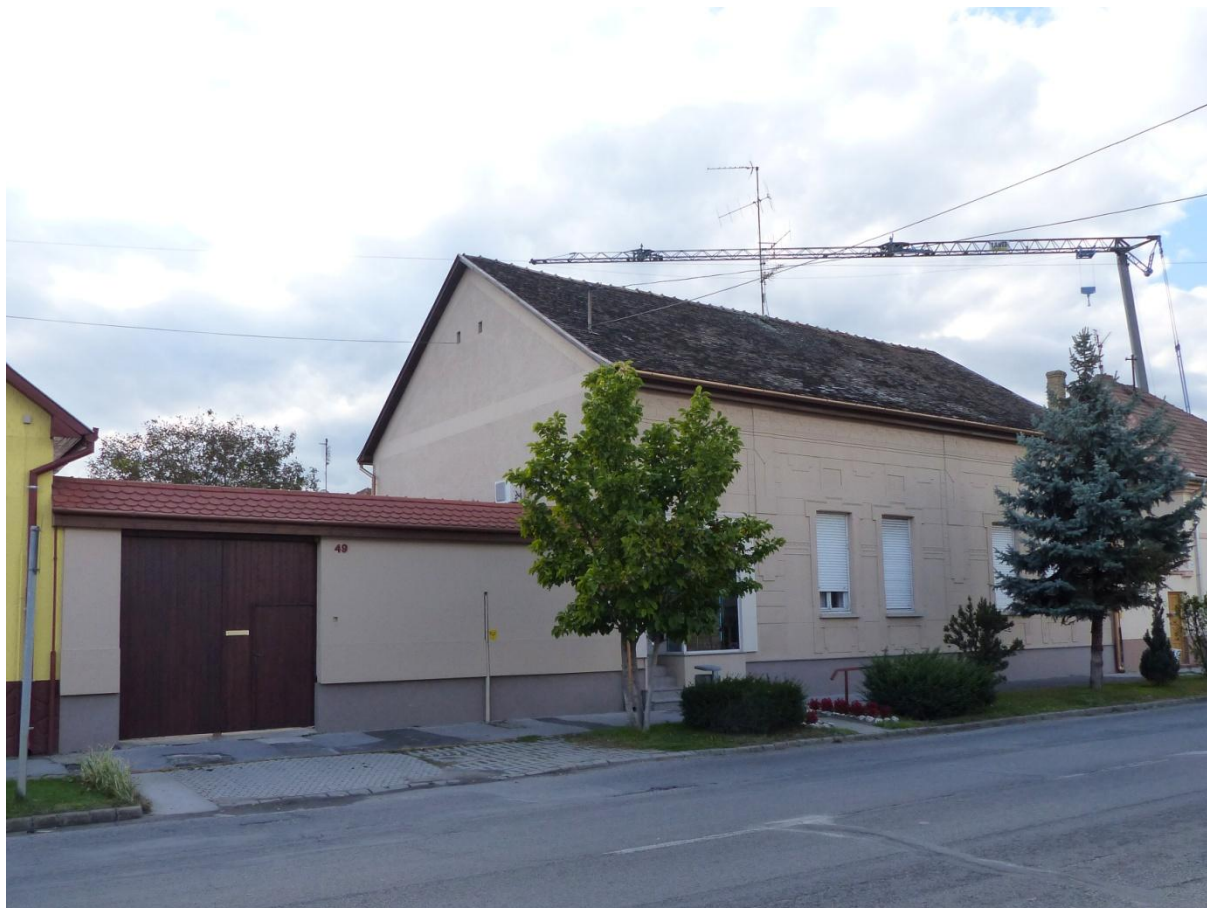
FŐ UTCA 49.
(hrsz.: 1482/3)

Beépítés jellege: hézagosan zárt sorú,
utcafrontos.

Megnevezés: polgári lakóház
Rendeltetés: családi ház és üzlet
Szintszám: földszintes.
Jellemző datálás: XX. század eleje
Jellemző stílus: kései historizáló,
szecessziós
Megjegyzés:

Műszaki állapot: megfelelő

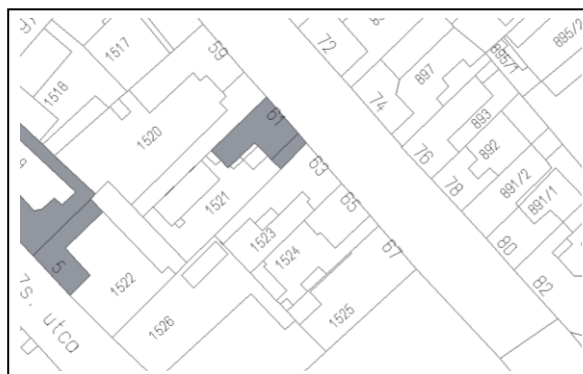
FŐ UTCA 61.
(hrsz.: 1521)

Beépítés jellege: zárt sorú, utcafrontos.

Megnevezés: szárazkapus polgári lakóház üzletekkel
Rendeltetés: üzletek
Szintszám: földszintes (alápincézve).
Jellemző datálás: XIX-XX. század fordulója
Jellemző stílus: kései historizáló eklektikus, szecesszióba hajló részletekkel.
Megjegyzés: a jellegzetes, attikás épület az utcakép meghatározó eleme.

Műszaki állapot: közepes
