KISKUNMAJSA TELEPÜLÉSI ÖRÖKSÉGVÉDELMI HATÁSTANULMÁNY

TELEPÜLÉSI ÖRÖKSÉGVÉDELMI HATÁSTANULMÁNY

Örökségvédelmi vizsgálat - építészeti munkarész

Szeged, 2019. december hó

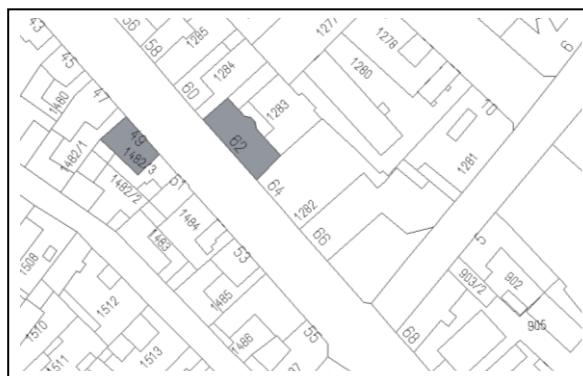
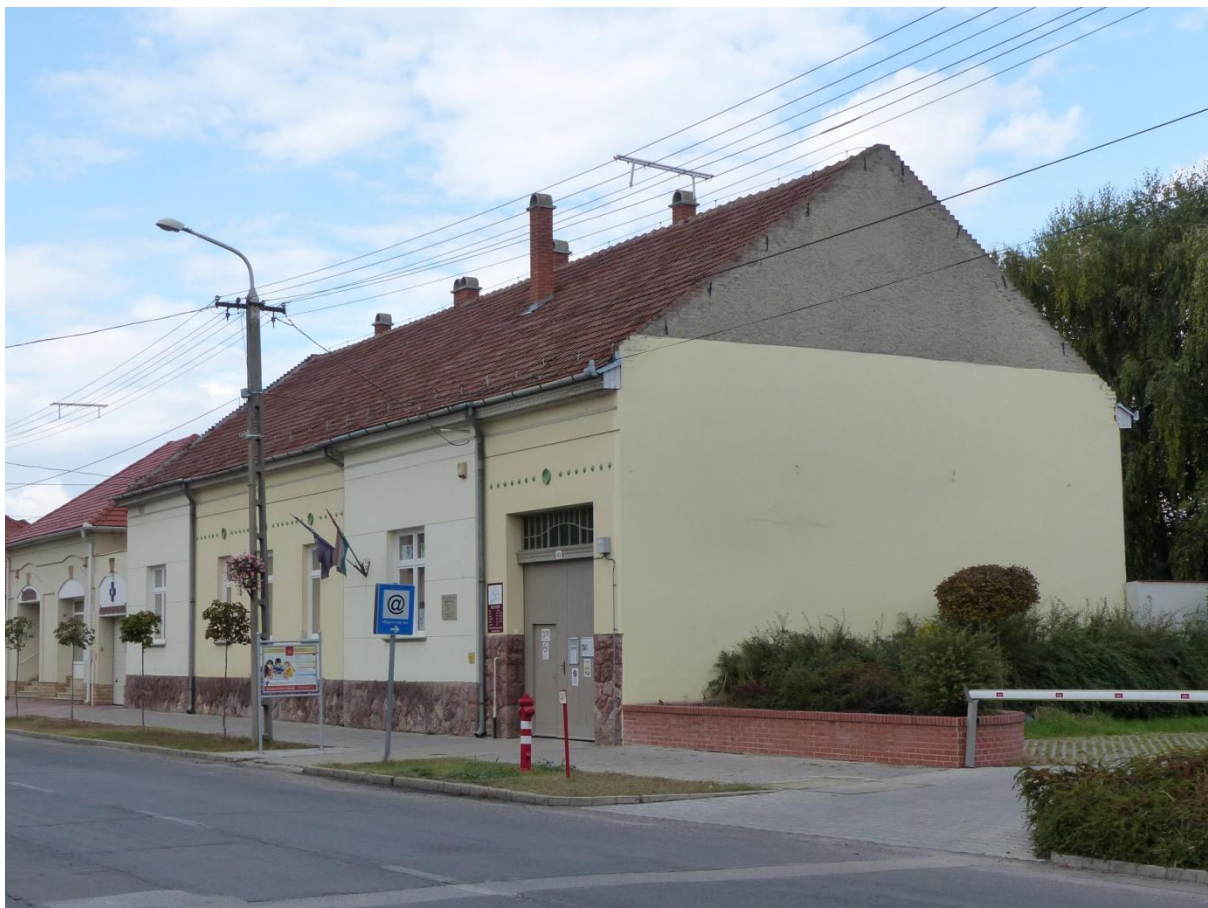
FŐ UTCA 62.
(hrsz.: 1283)

Beépítés jellege: zárt sorú, utcafrontos.

Megnevezés: szárazkapus polgári lakóház

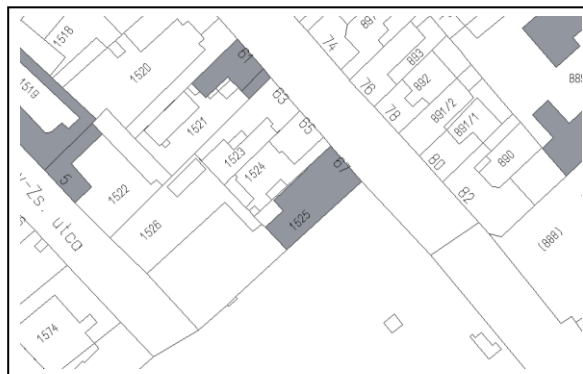
FŐ UTCA 67.
(hrsz.: 1525)

Beépítés jellege: zárt sorú, utcafrontos sarokház.

Megnevezés: szárazkapus üzletház
Rendeltetés: üzletek és irodák
Szintszám: földszintes
Jellemző datálás: XX. század eleje
Jellemző stílus: szecessziós, historizáló reminiscenciákkal.
Megjegyzés: városképi szerepe kiemelkedő.

Műszaki állapot: megfelelő

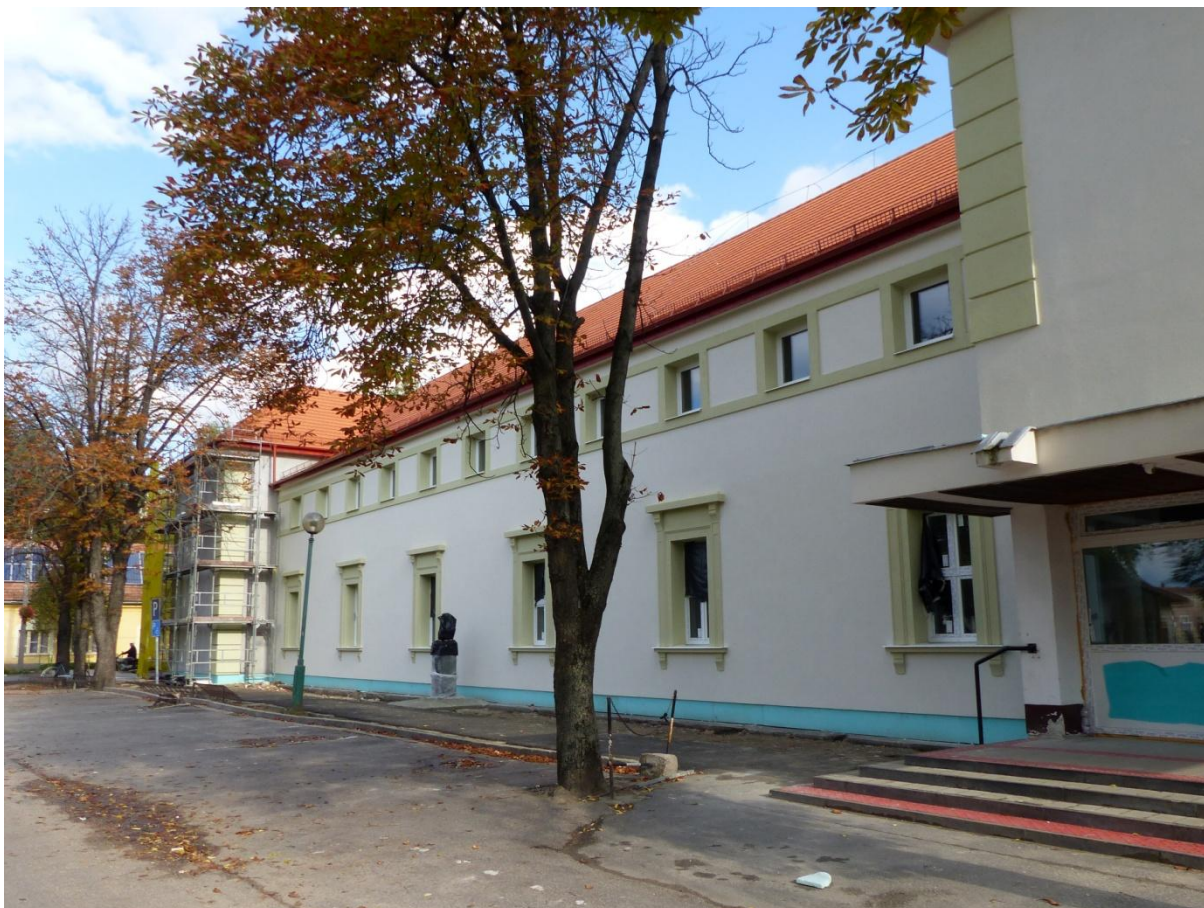
FŐ UTCA 69.
(hrsz.: 1687)

Beépítés jellege: zárt sorú, utcafrontos sarokház. Nagyméretű telken több kiterjedt épület is áll.

Megnevezés: volt elemi fiúiskola
Rendeltetés: Arany János Általános Iskola

Szintszám: egyemeletes
Jellemző datálás: 1930.

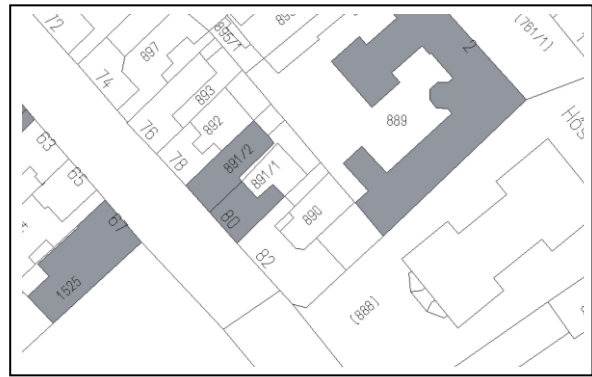
FŐ UTCA 80.
(hrsz.: 891/1, 891/2)

Beépítés jellege: zárt sorú, utcafrontos.

Megnevezés: szárazkapus üzletház
Rendeltetés: üzletek
Szintszám: földszintes
Jellemző datálás: XX. század eleje
Jellemző stílus: kései historizáló, szecessziós.
Megjegyzés: városképi szerepe kiemelkedő.

Műszaki állapot: megfelelő

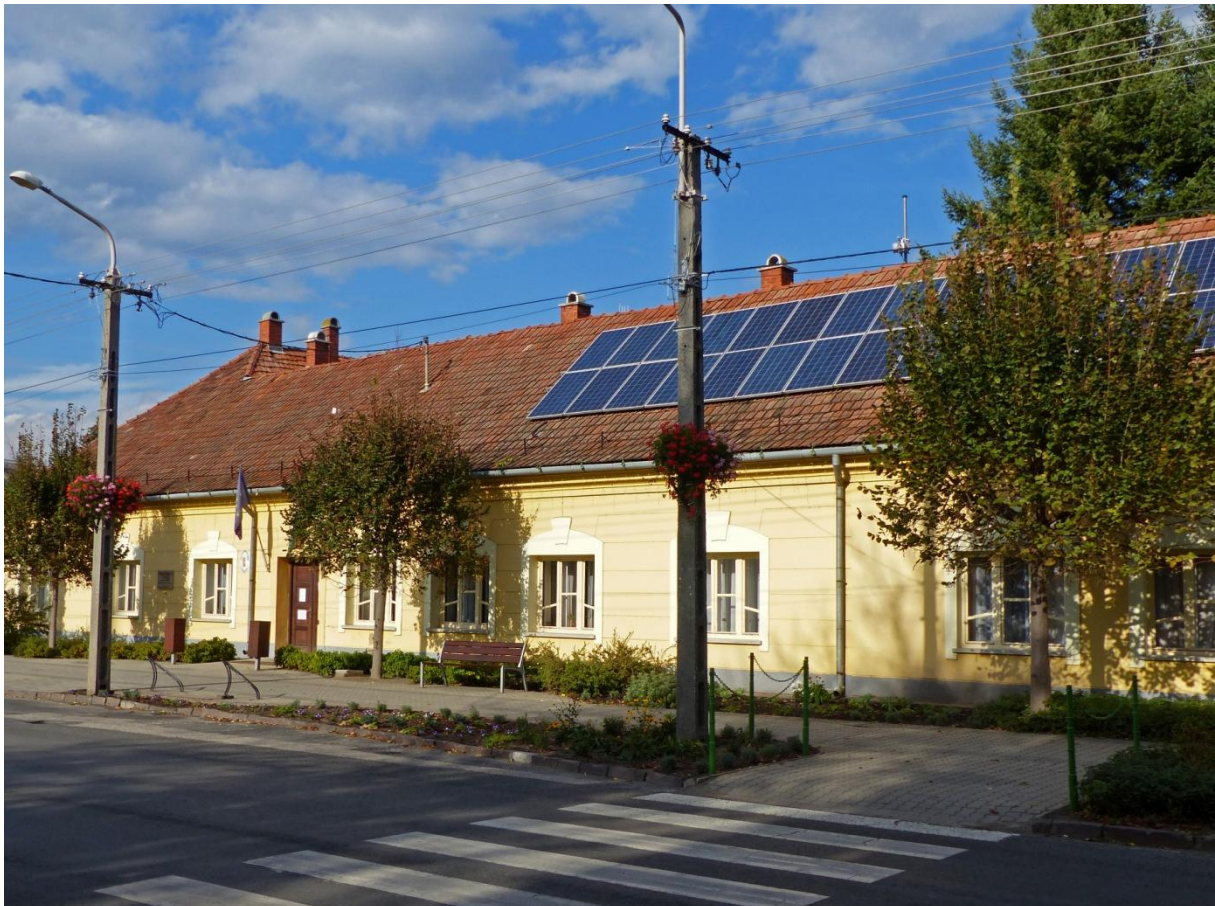
FŐ UTCA 82.
(hrsz.: 887/4)

Beépítés jellege: hézagosan zárt sorú,
utcafrontos.

Megnevezés: volt községháza,
megyebiztosi épület

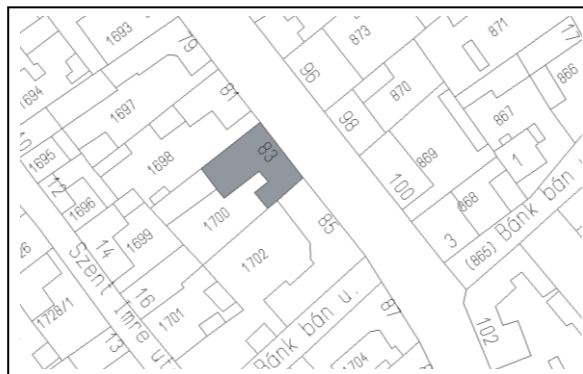
FŐ UTCA 83.
(hrsz.: 1700)

Beépítés jellege: zárt sorú, utcafrontos.

Megnevezés: lakóház
Rendeltetés: üzletek
Szintszám: földszintes
Jellemző datálás: XIX. század vége
Jellemző stílus: eklektikus-
neoreneszánsz, neobarokkba hajló
részletekkel
Megjegyzés: homlokzati plasztikája
rendkívül gazdag.

Műszaki állapot: megfelelő

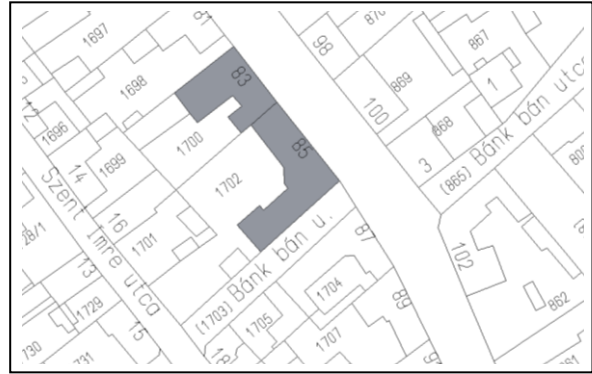
FŐ UTCA 85.
(hrsz.: 1702)

Beépítés jellege: hézagosan zárt sorú,
utcafrontos sarokház.

Megnevezés: szárazkapus polgári lakóház
Rendeltetés: üzletek
Szintszám: földszintes
Jellemző datálás: XIX. század vége
Jellemző stílus: eklektikus-neoreneszánsz
Megjegyzés: homlokzati plasztikája rendkívül gazdag.

Műszaki állapot: megfelelő
Javasolt műszaki beavatkozás az örökségi érték kibontakoztatására: reklámtáblák, feliratok rendezése, igényes és egységes nyílászárók elhelyezése, eredeti nyílászáró rendszer visszaállítása, konvektorok eltávolítása.

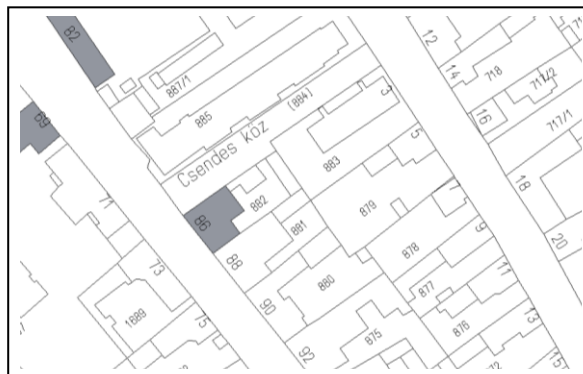
FŐ UTCA 86.
(hrsz.: 882)

Beépítés jellege: zárt sorú, utcafrontos.

Megnevezés: szárazkapus polgári lakóház
Rendeltetés: családi ház (iroda)
Szintszám: földszintes (alápincézve)
Jellemző datálás: XX. század eleje
Jellemző stílus: kései szecessziós
Megjegyzés: igényes bádogsmunkák a tetőn.

Műszaki állapot: megfelelő

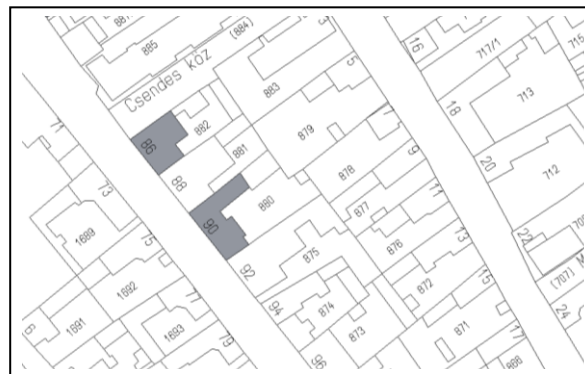
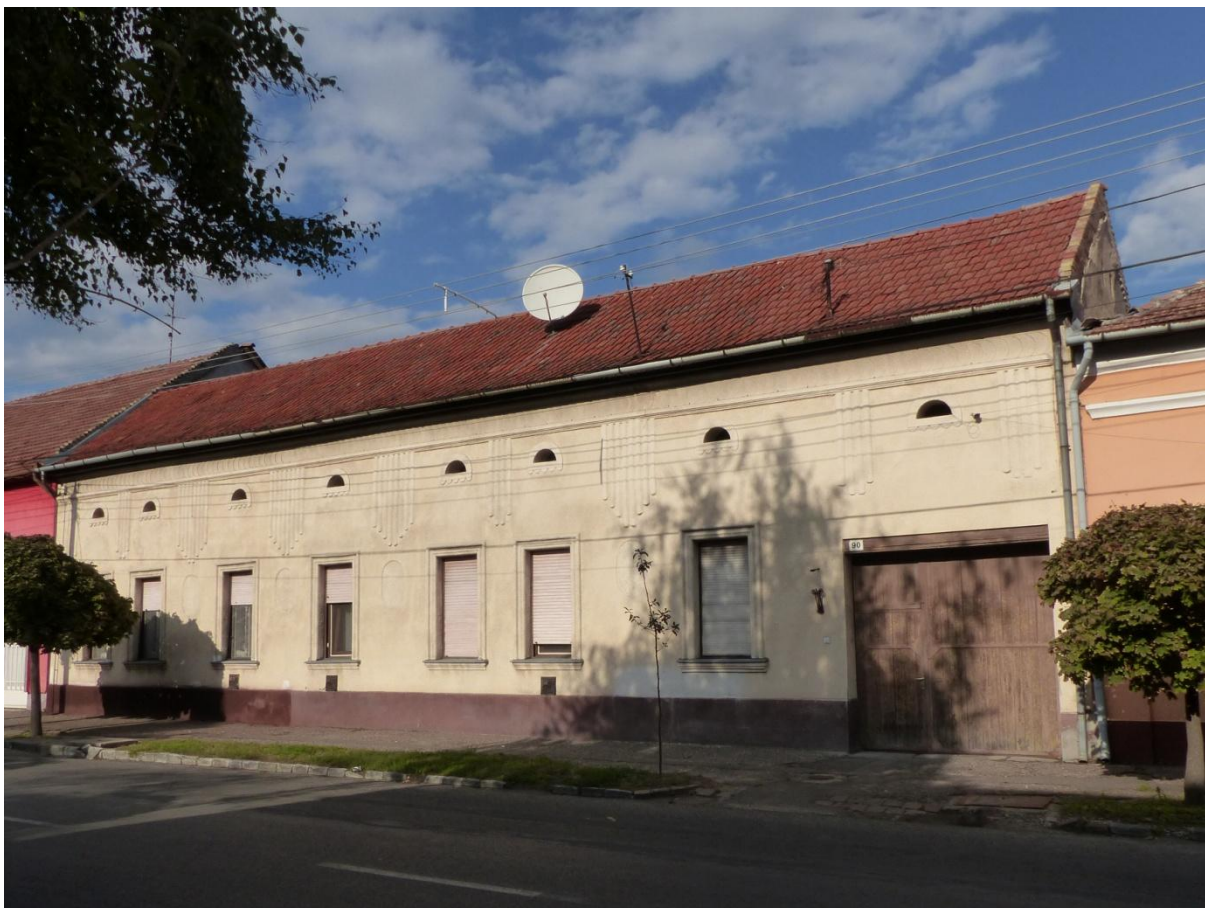
FŐ UTCA 90.
(hrsz.: 880)

Beépítés jellege: zárt sorú, utcafrontos.

Megnevezés: szárazkapus polgári lakóház

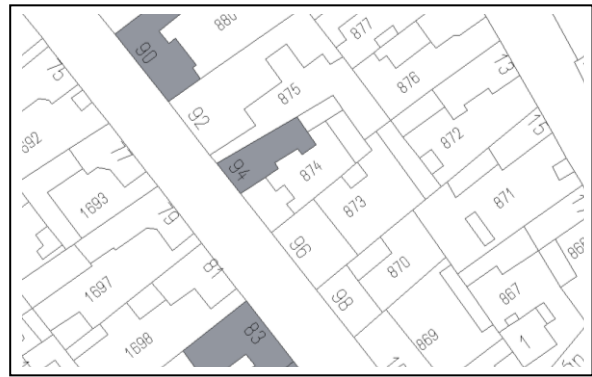
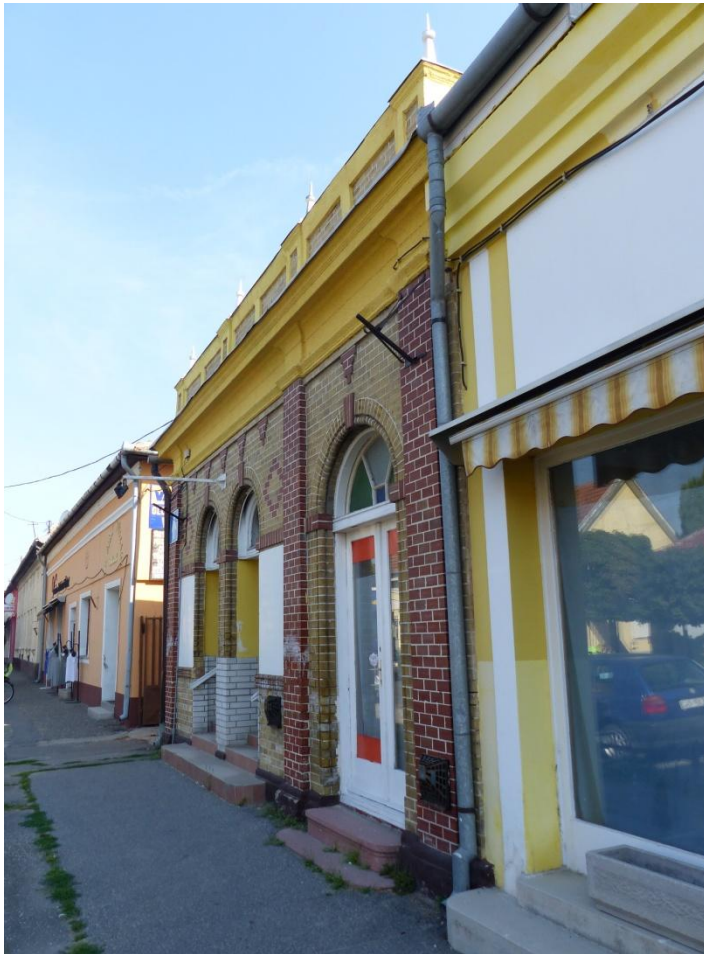
FŐ UTCA 94.
(hrsz.: 874)

Megnevezés: szárazkapus polgári lakóház közel eredeti állapotában fennmaradt szélső traktusa

Megjegyzés: csak az eredeti építészeti elemek egy részét még őrző klinkertégla-burkolatos traktus védelme indokolt.

Műszaki állapot: közepes

parapetkonvektorok eltávolítása, téglaburkolat kiegészítése.

A téglaburkolatos traktus helyi védelem alá helyezése javasolt.

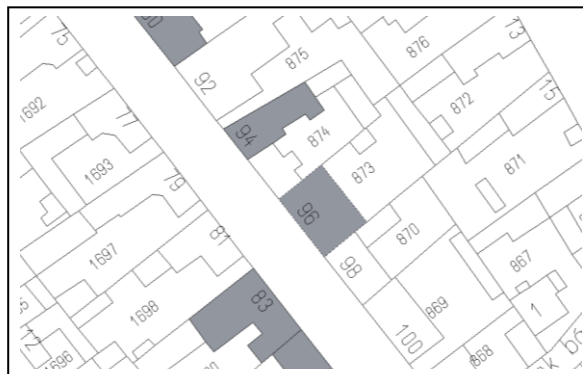
FŐ UTCA 96.
(hrsz.: 873)

Megnevezés: szárazkapus polgári lakóház
Rendeltetés: családi ház
Szintszám: földszintes (alápincézve)
Jellemző datálás: XX. század első harmada
Jellemző stílus: kései (geometrikus) szecessziós, már a modernizmusra utaló, art deco-s elemekkel.
Megjegyzés: értékes bádógosmunkák.

Műszaki állapot: közepes

Javasolt műszaki beavatkozás az örökségi érték kibontakoztatására:
parapetkonvektorok eltávolítása.

Örökségvédelmi státusz:
Helyi védelem alá helyezése javasolt.

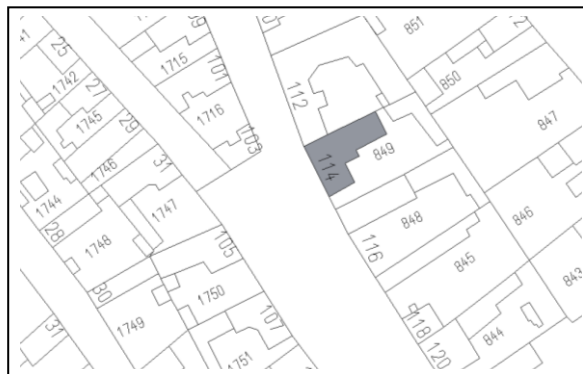
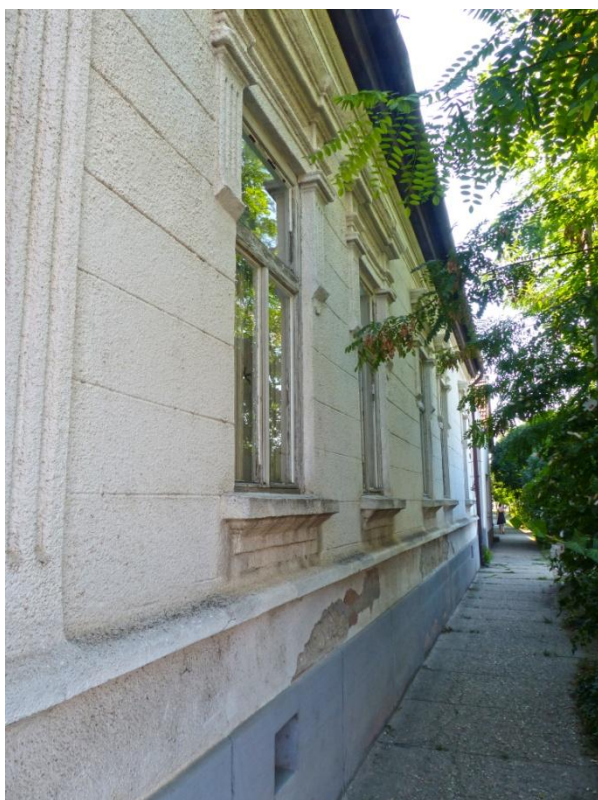
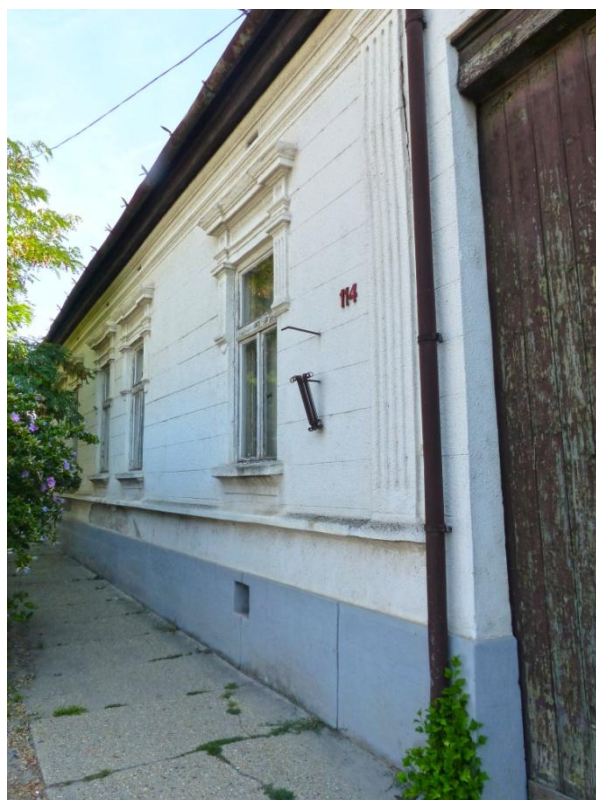
FŐ UTCA 114.
(hrsz.: 849)

Megnevezés: polgári lakóház
Rendeltetés: családi ház
Szintszám: földszintes (alápincézve)
Jellemző datálás: XIX-XX. század
fordulója
Jellemző stílus: kései eklektikus
(historizáló neoreneszánsz).
Megjegyzés:

Műszaki állapot: közepes

**Javasolt műszaki beavatkozás az örökségi
érték kibontakoztatására:** kőporozás helyett
sima vakolat.

Örökségvédelmi státusz:
Helyi védelem alá helyezése javasolt.

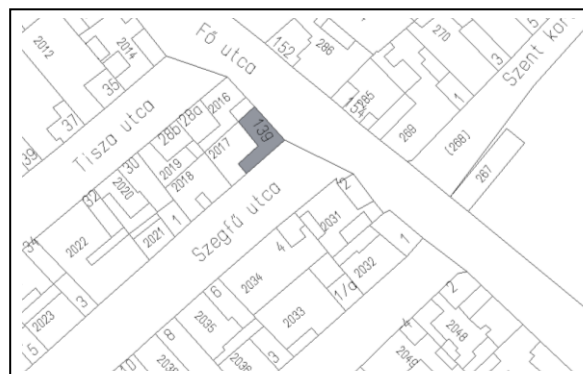
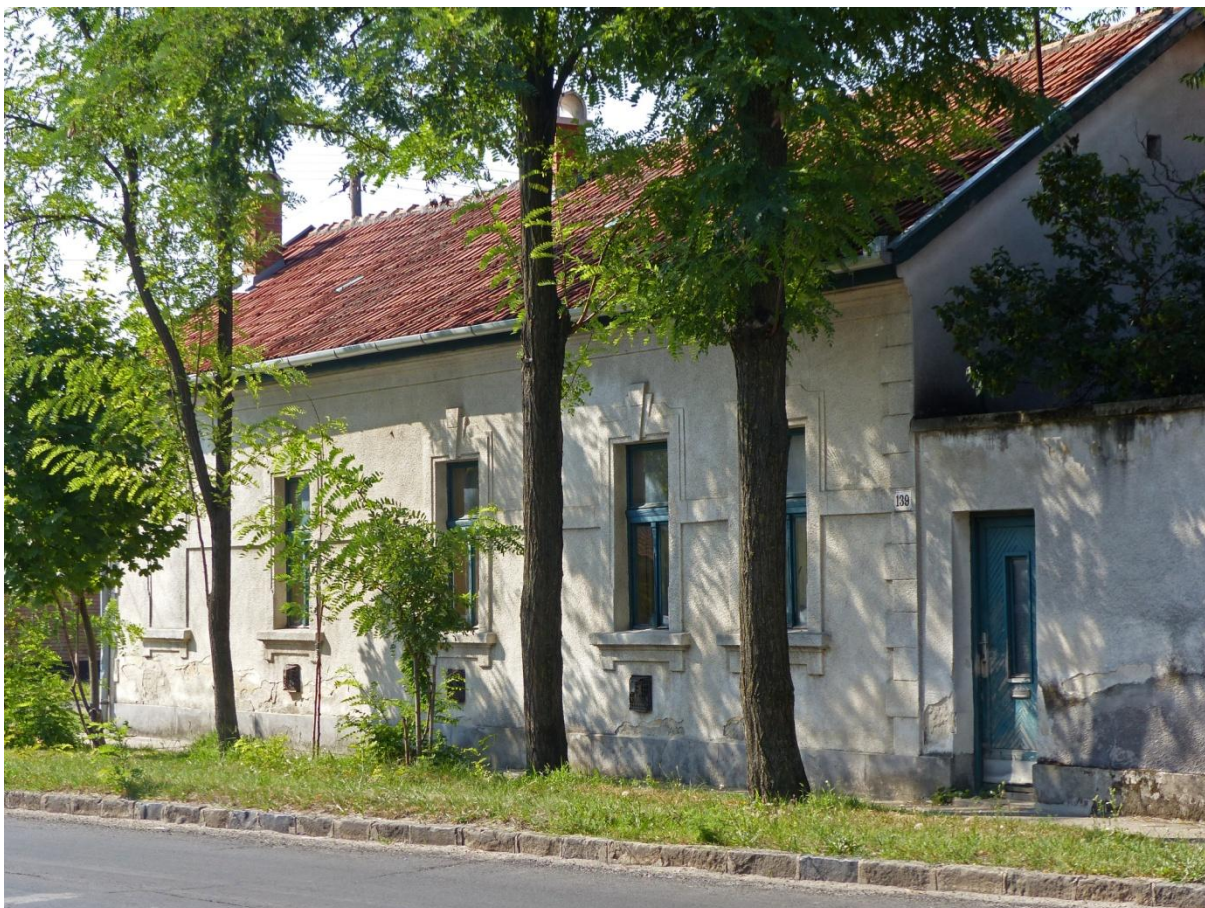
FŐ UTCA 139.
(hrsz.: 2017)

Megnevezés: gazdaház
Rendeltetés: családi ház
Szintszám: földszintes
Jellemző datálás: XIX-XX. század
fordulója
Jellemző stílus: kései historizáló-
eklektikus
Megjegyzés:

Műszaki állapot: rossz

**Javasolt műszaki beavatkozás az örökségi
érték kibontakoztatására:**
parapetkonvektorok eltávolítása, teljes
homlokzatfelújítás.

Örökségvédelmi státusz:
Helyi védelem alá helyezése javasolt.

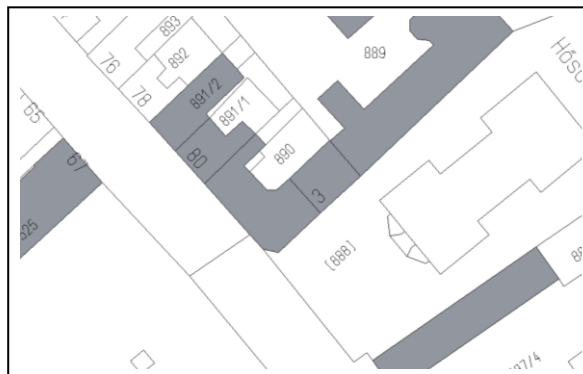
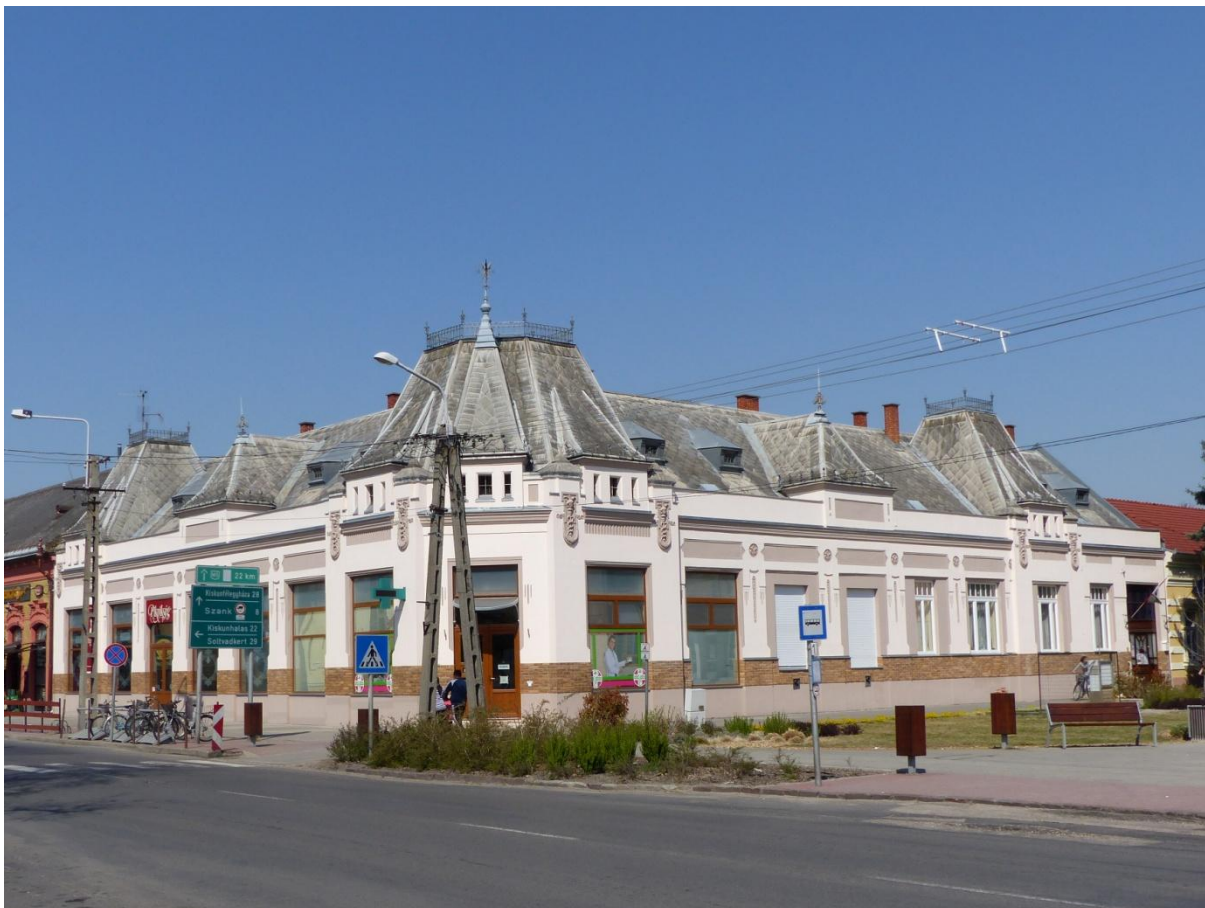
HŐSÖK TERE 3.
(hrsz.: 890)

Megnevezés: zárt sorú, szárazkapus üzletház

Megjegyzés: a gazdagon formált épület a városkép meghatározó eleme, melyen meghatározók az igényes bádógosmunkák.

Műszaki állapot: megfelelő

parapetkonvektorok eltávolítása, nyílászárók egységesítése.

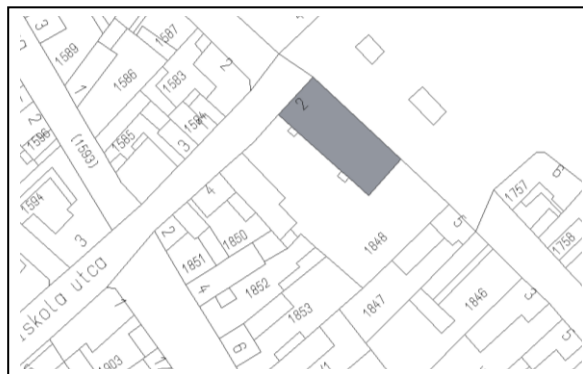
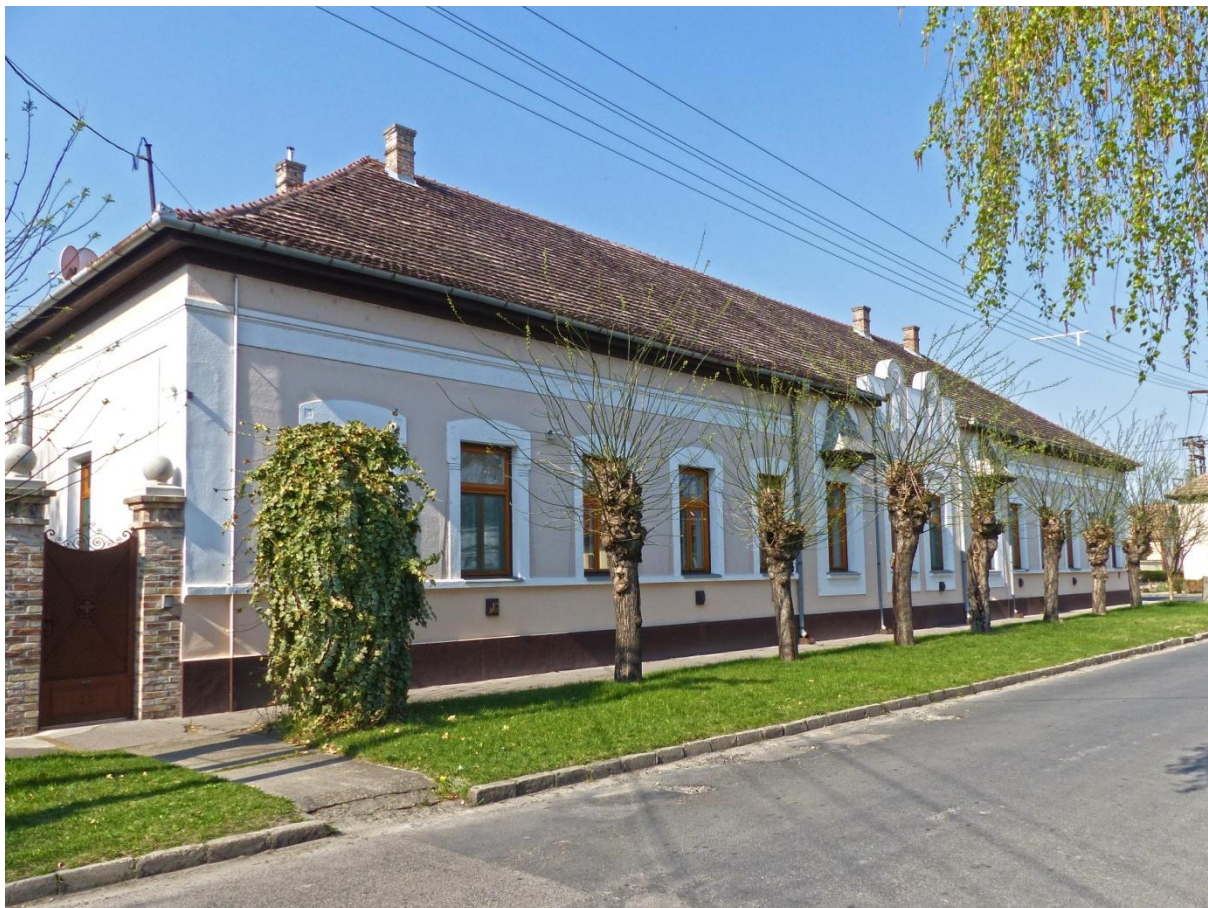
ISKOLA UTCA 2.
(hrsz.: 1848)

Megnevezés: egykori szálloda –
„szalá”

Műszaki állapot: megfelelő

**Javasolt műszaki beavatkozás az örökségi
érték kibontakoztatására:**
parapetkonvektorok eltávolítása

Örökségvédelmi státusz:
Helyi védelem alá helyezése javasolt.

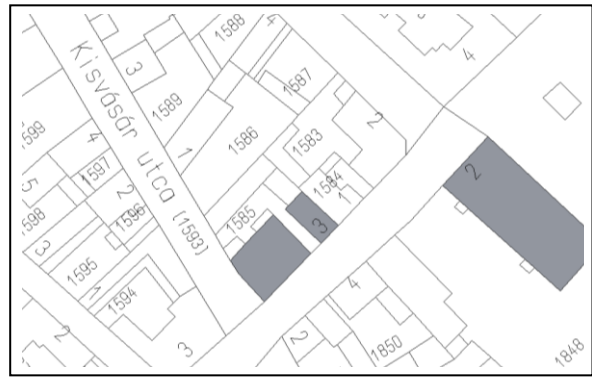
ISKOLA UTCA 3.
(hrsz.: 1585)

Megnevezés: egykori üzlet és melléképülete
Rendeltetés: üzlet
Szintszám: földszintes
Jellemző datálás: XX. század eleje
Jellemző stílus: szecessziós
Megjegyzés: az utcakép jellegzetes eleme

Műszaki állapot: rossz

Javasolt műszaki beavatkozás az örökségi érték kibontakoztatására: teljes homlokzatrekonstrukció az eredeti állapotban fennmaradt nyílások alapján.

Örökségvédelmi státusz:
Helyi védelem alá helyezése javasolt.

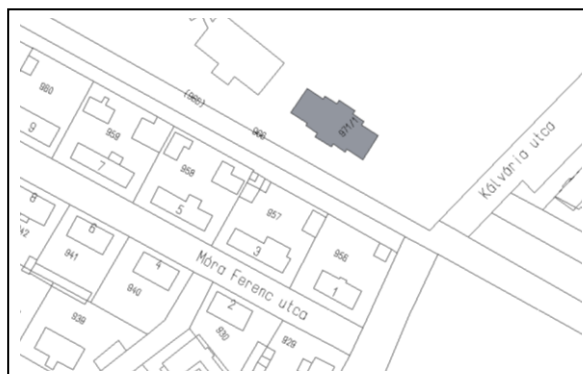
KÁLVÁRIA UTCA 12/A.
(hrsz.: 971/1)

Megnevezés: irodaház
Rendeltetés: polgárórség központja
Szintszám: földszint + tetőtér
Jellemző datálás: XX. század vége
Jellemző stílus: recens
Megjegyzés: helyi védelem alá helyezésének indoka ismeretlen, építészeti értékkel nem bír.

Műszaki állapot: megfelelő

Helyi védelem alatt áll. Védelme nem javasolható.

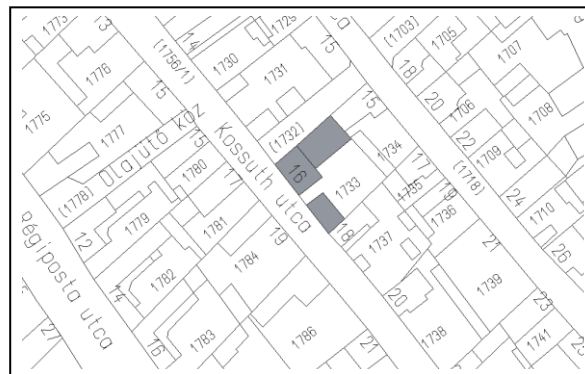
KOSSUTH UTCA 16.
(hrsz.: 1733)

Megnevezés: egykori gazdaház
Rendeltetés: családi ház
Szintszám: földszintes
Jellemző datálás: XX. század első
harmada
Jellemző stílus: (magyaros)
szecessziós
Megjegyzés: különleges
vakolatarchitektúrával,
bádógosmunkákkal bíró épület

Műszaki állapot: közepes

**Javasolt műszaki beavatkozás az örökségi
érték kibontakoztatására:** teljes, értékőrző
főújítás.

Örökségvédelmi státusz:
Helyi védelem alá helyezése javasolt.

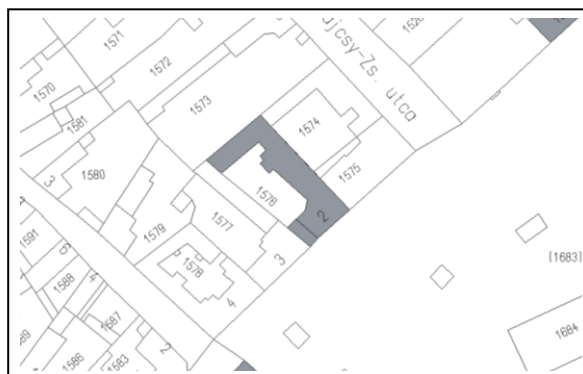
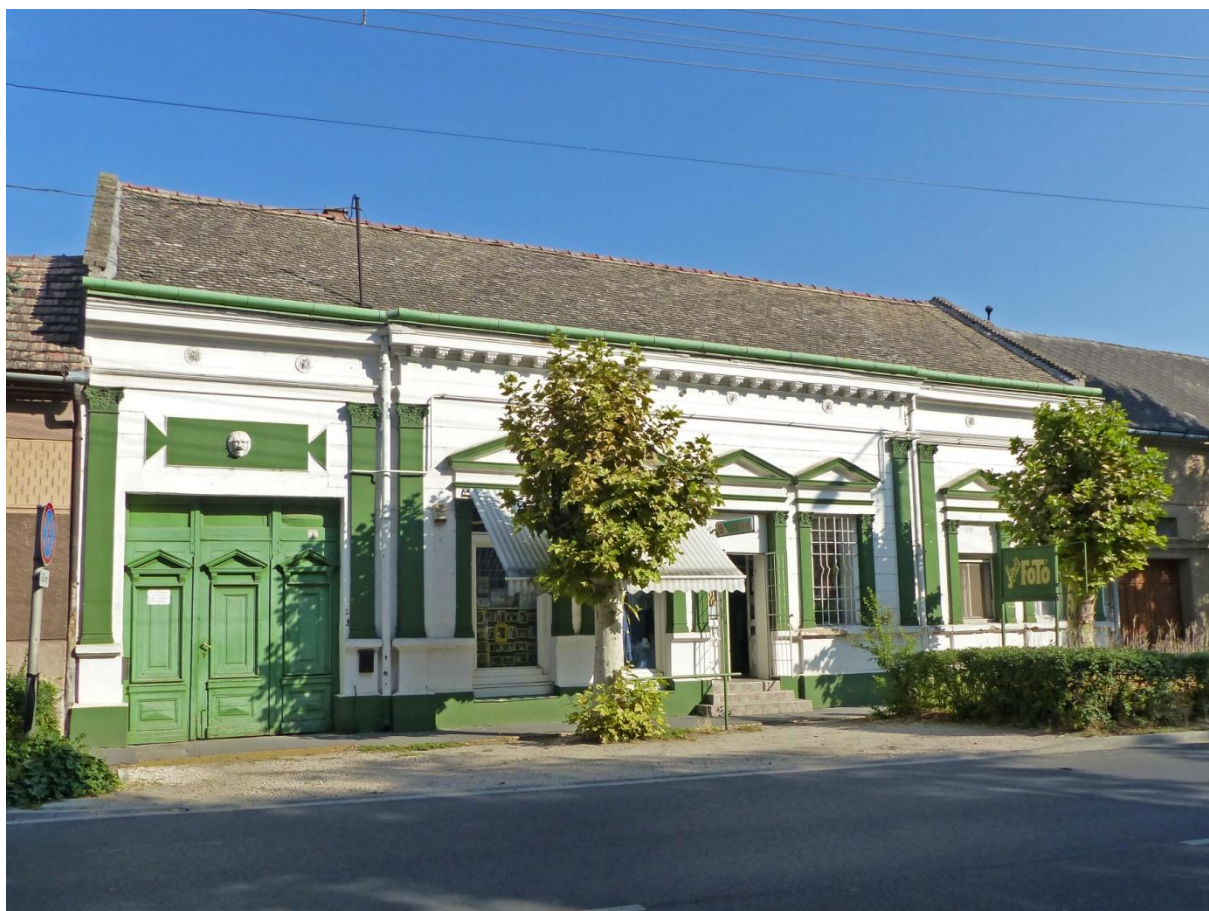
PETŐFI TÉR 2.
(hrsz.: 1576)

Megnevezés: szárazkapus polgári ház
Rendeltetés: üzletek és lakások
Szintszám: földszintes
Jellemző datálás: XIX. század vége
Jellemző stílus: historizáló-eklektikus, neoreneszánsz
Megjegyzés:

Műszaki állapot: közepes

Javasolt műszaki beavatkozás az örökségi érték kibontakoztatására: leszűkített nyílászárók visszaállítása, harsány színezés csendesítése

Örökségvédelmi státusz:
Helyi védelem alá helyezése javasolt.

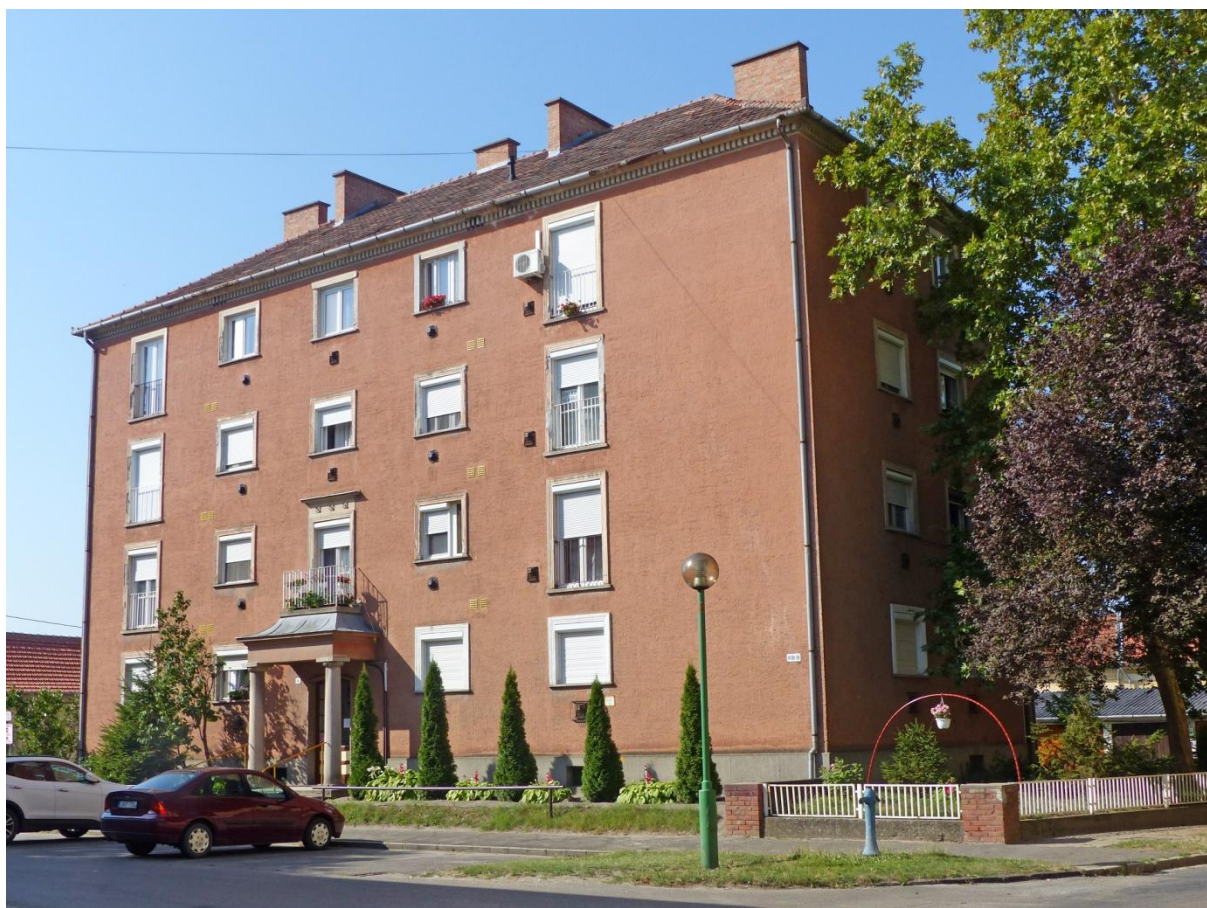
Megnevezés: többlakásos lakóház
Rendeltetés: társasház
Szintszám: háromemeletes
Jellemző datálás: 1950-es évek
Jellemző stílus: szocialista-realista
Megjegyzés: jellegzetes színezésű épület

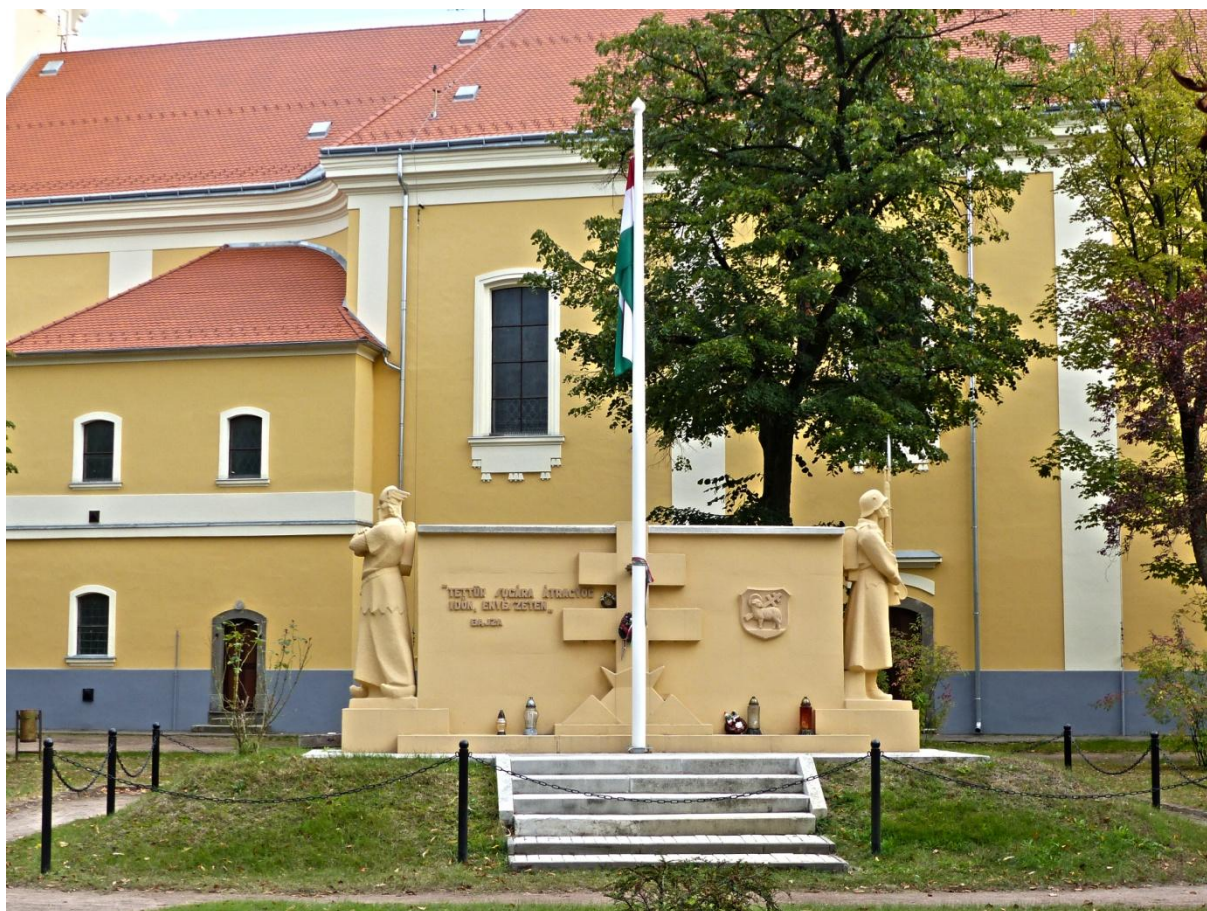
PETŐFI TÉR – I. VILÁGHÁBORÚS EMLÉK
(hrsz.: 1683)

Megnevezés: I. világháborús emlékmű
Rendeltetés: emlékmű
Szintszám: -
Jellemző datálás: 1937
Jellemző stílus: novocento
Megjegyzés:

Műszaki állapot: megfelelő

Javasolt műszaki beavatkozás az örökségi érték kibontakoztatására: sárga festés csendesítése

Örökségvédelmi státusz:
Helyi védelem alá helyezése javasolt.

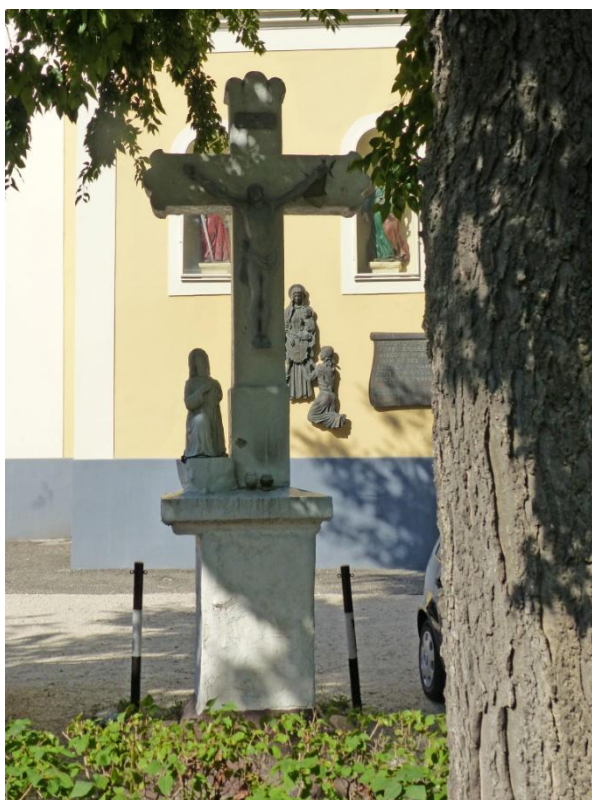
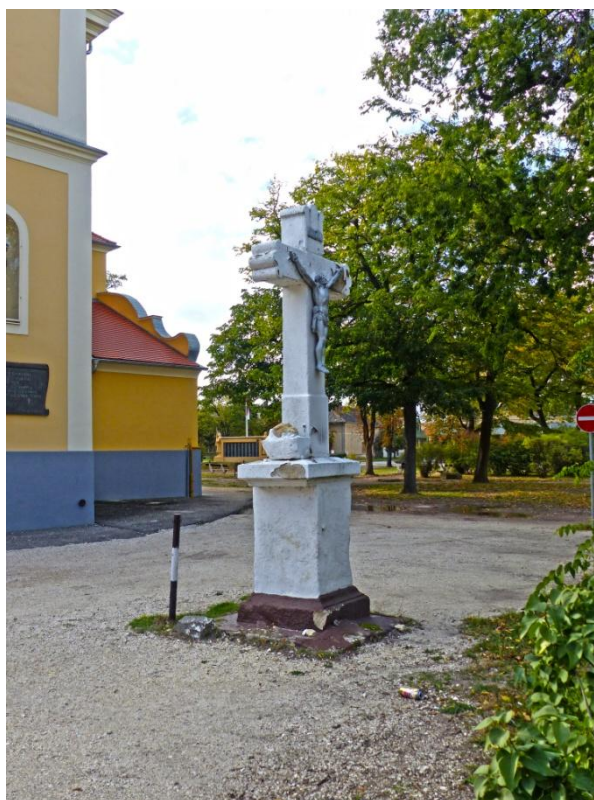
PETŐFI TÉR – FESZÜLET
(hrsz.: 1683)

Megnevezés: kőkereszt
Rendeltetés: korpusz mellékalakkal
Szintszám: -
Jellemző datálás: 1829
Jellemző stílus: „népi” klasszicizáló
Megjegyzés:

Műszaki állapot: megfelelő

Javasolt műszaki beavatkozás az örökségi érték kibontakoztatására: környezet rendezése (parkoló megszüntetése a kereszt körül).

Örökségvédelmi státusz:
Helyi védelem alá helyezése javasolt.

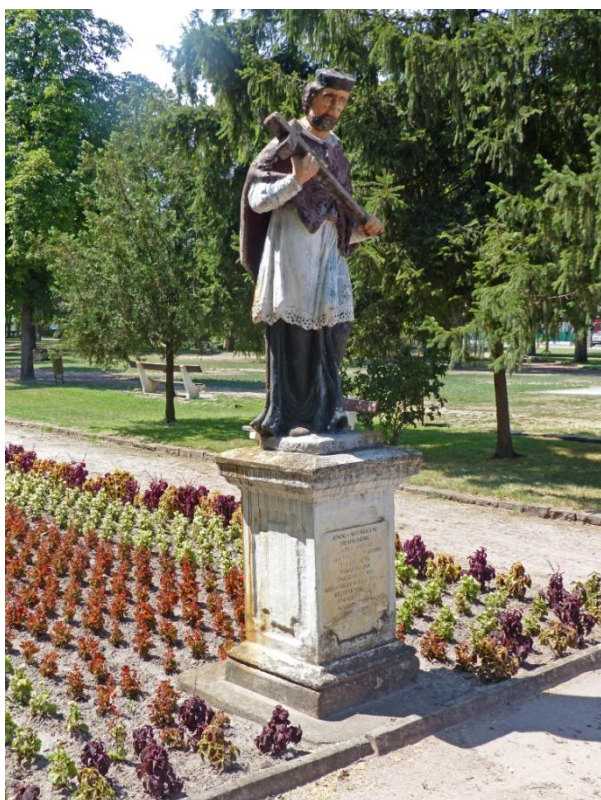
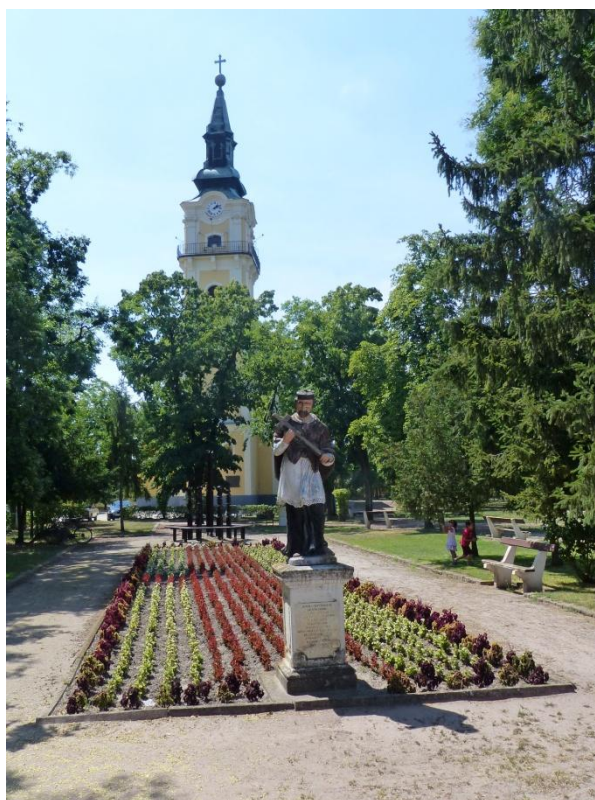
PETŐFI TÉR – NEP. SZT. JÁNOS SZOBOR
(hrsz.: 1683)

Megnevezés: Nepomuki Szent János szobor

Műszaki állapot: megfelelő

Helyi védelem alá helyezése javasolt.

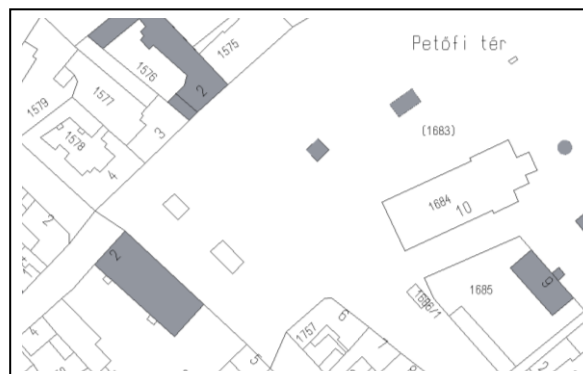
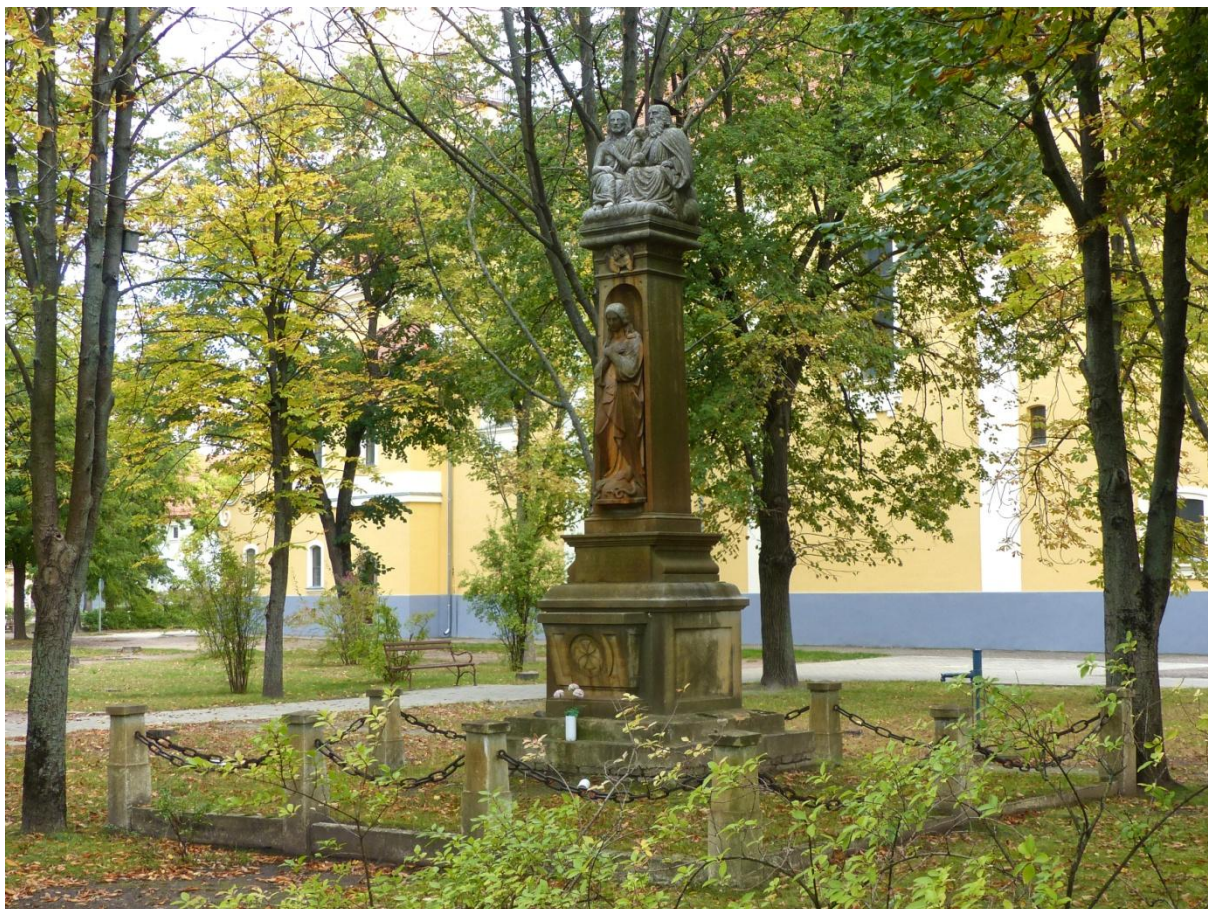
PETŐFI TÉR – NEP. SZT. JÁNOS SZOBOR
(hrsz.: 1683)

Megnevezés: Szentháromság oszlop

Megjegyzés: Jablonszky Vince kőfaragómester művét Juhász Vedres Piroska vásárolta meg és állíttatta föl.

Műszaki állapot: közepes

Javasolt műszaki beavatkozás az örökségi érték kibontakoztatására: szakszerű restaurálás

Helyi védelem alá helyezése javasolt.

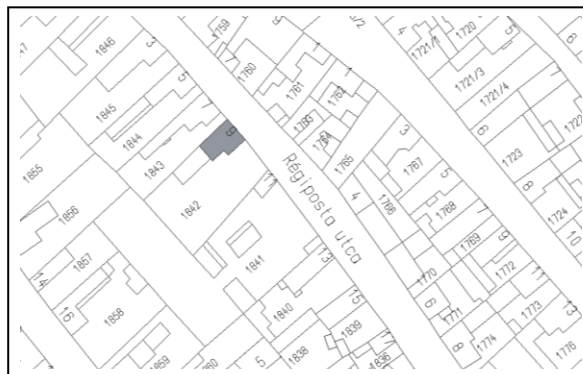
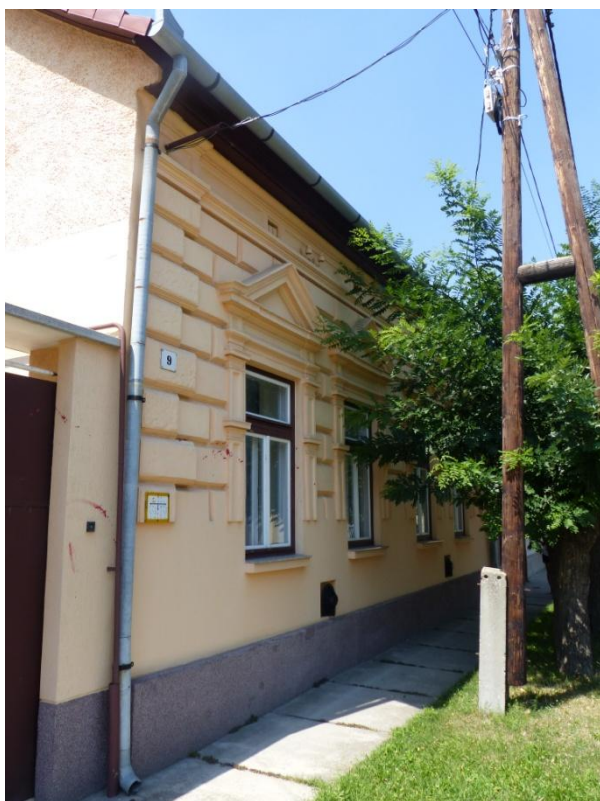
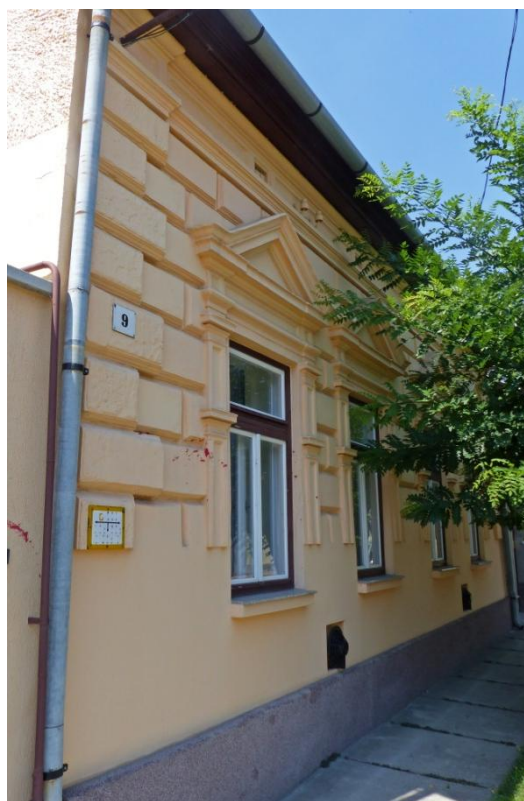
RÉGIPOSTA UTCA 9.
(hrsz.: 1842)

Megnevezés: gazdaház
Rendeltetés: családi ház
Szintszám: földszintes
Jellemző datálás: XIX. század vége
Jellemző stílus: historizáló-eklektikus,
neoreneszánsz
Megjegyzés:

Műszaki állapot: megfelelő

parapetkonvektorok eltávolítása,
tagozatrendszer visszaállítása a lábazati zóna fölé.

Helyi védelem alá helyezése javasolt.
