KISKUNMAJSA TELEPÜLÉSI ÖRÖKSÉGVÉDELMI HATÁSTANULMÁNY

TELEPÜLÉSI ÖRÖKSÉGVÉDELMI HATÁSTANULMÁNY

Örökségvédelmi vizsgálat - építészeti munkarész

Szeged, 2019. december hó

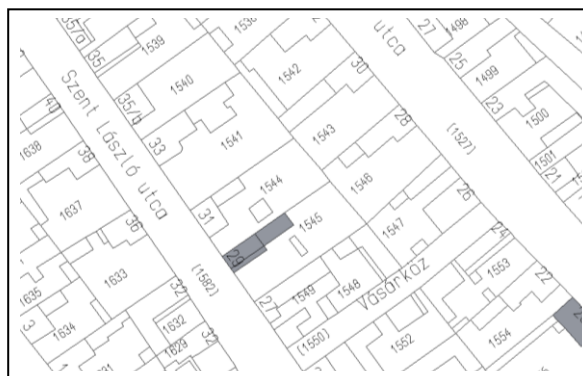
SZENT LÁSZLÓ UTCA 29.
(hrsz.: 1545)

Megnevezés: gazdaház
Rendeltetés: családi ház
Szintszám: földszintes
Jellemző datálás: XIX. század vége,
XX. század eleje
Jellemző stílus: „népi”
Megjegyzés: toldott tornáccával együtt
eredeti állapotában fönmaradt
parasztház.

Műszaki állapot: rossz

**Javasolt műszaki beavatkozás az örökségi
érték kibontakoztatására:** teljes förlújítás.

Örökségvédelmi státusz:
Helyi védelem alá helyezése javasolt.

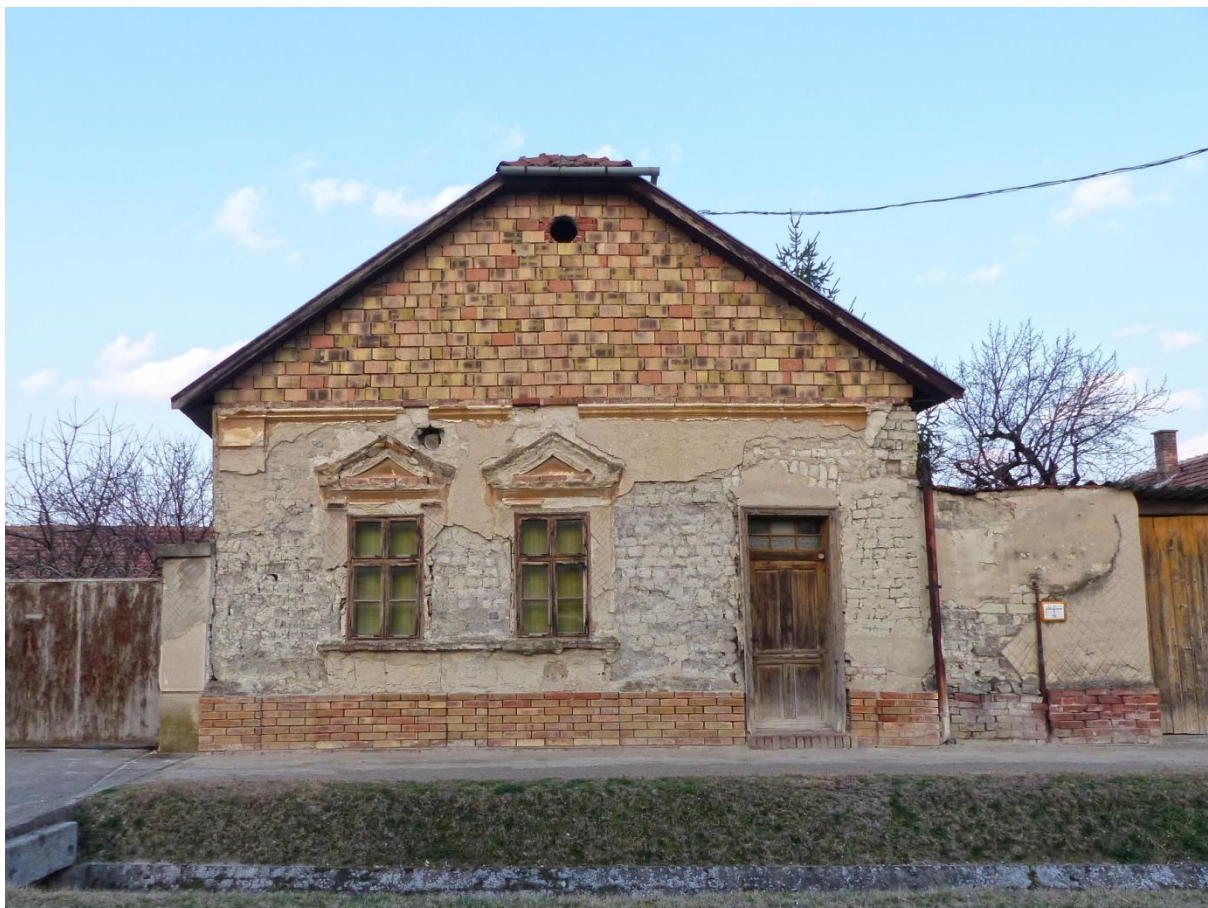
Megnevezés: gazdaház
Rendeltetés: családi ház
Szintszám: földszintes
Jellemző datálás: XIX. század vége,
XX. század eleje
Jellemző stílus: „népi” eklektika
(neoreneszánsz)
Megjegyzés: a népi építőkultúra és az
akadémikus eklektika
kölcsonhatásának szép példája

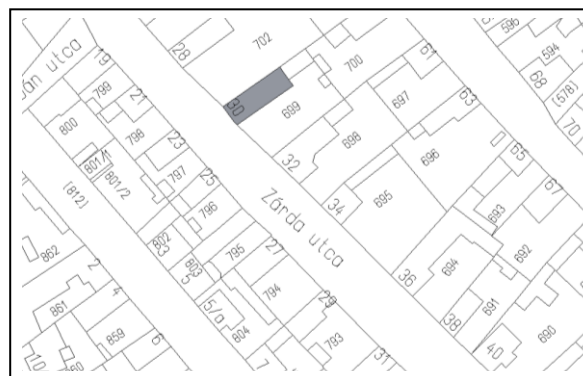
ZÁRDA UTCA 30.
(hrsz.: 699)

Megnevezés: gazdaház
Rendeltetés: családi ház
Szintszám: földszintes
Jellemző datálás: XIX. század vége,
XX. század eleje
Jellemző stílus: „népi”
Megjegyzés: „lopott” tornácával
együtt fennmaradt épület

Műszaki állapot: közepes

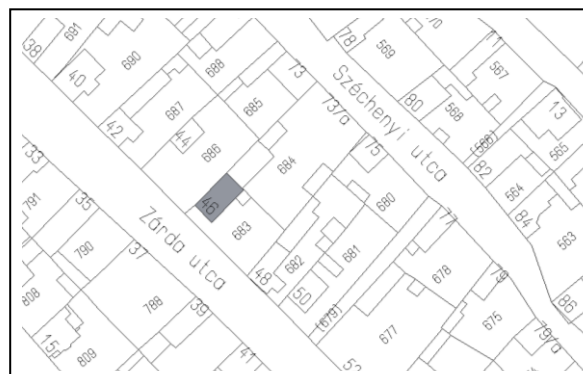
ZÁRDA UTCA 46.
(hrsz.: 683)

Megnevezés: gazdaház
Rendeltetés: családi ház
Szintszám: földszintes
Jellemző datálás: XIX. század vége,
XX. század eleje
Jellemző stílus: „népi”
Megjegyzés: szegedi hatásokat
mutató napsugaras deszkaorom-
zatával együtt fönmaradt épület

Műszaki állapot: közepes

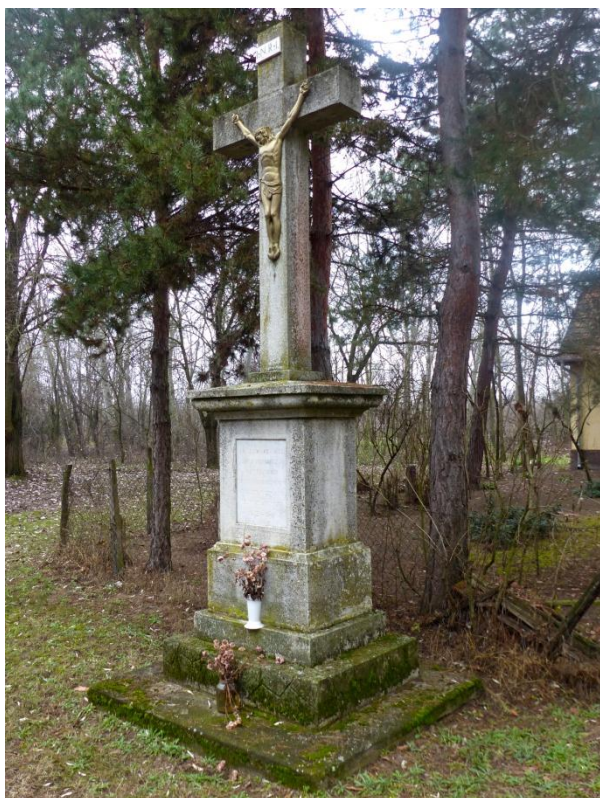
Megnevezés: feszület
Rendeltetés: kő (műkő) kereszt, fém korpusszal
Szintszám: -
Jellemző datálás: 1932.
Jellemző stílus: kései historizáló
Megjegyzés: A bodoglári hívek emelték a Mohácsi vész előtt itt állt Bodoghfalva emlékére.

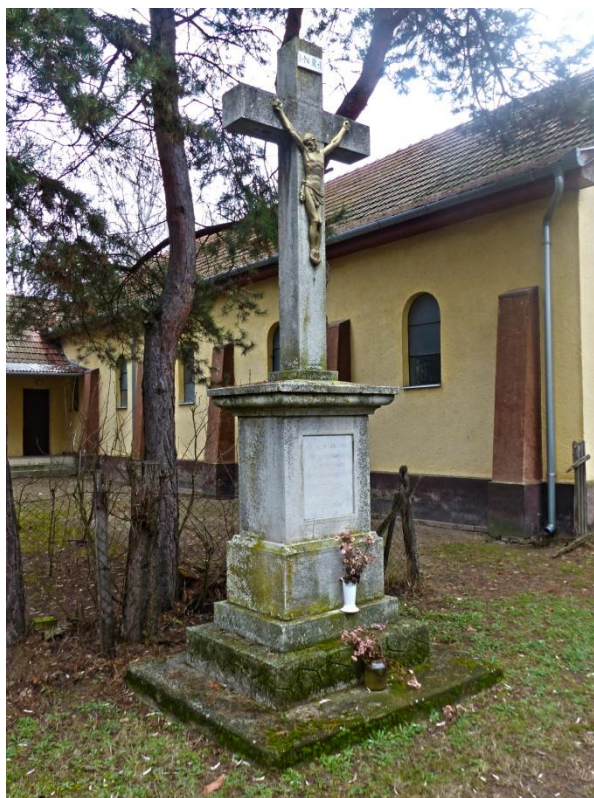
BODOGLÁR – FESZÜLET
(hrsz.: 4095)

Műszaki állapot: közepes

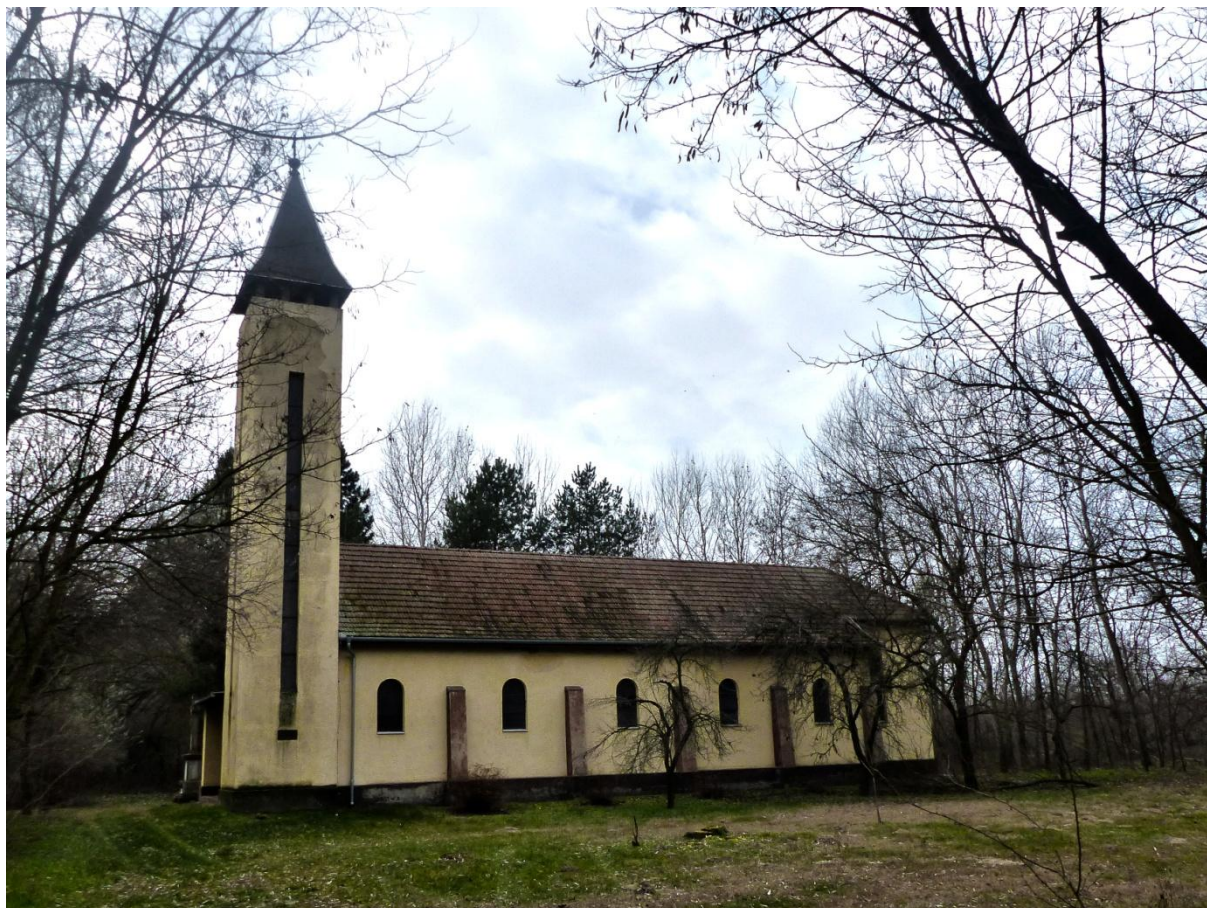
Megnevezés: Jézus Szíve Római Katolikus templom
Rendeltetés: templom
Szintszám: földszintes, harangtoronnyal
Jellemző datálás: 1948.
Jellemző stílus: modernizáló, kései art deco
Megjegyzés: Krammer Balázs és neje, Berényi Etelka dományából épült.

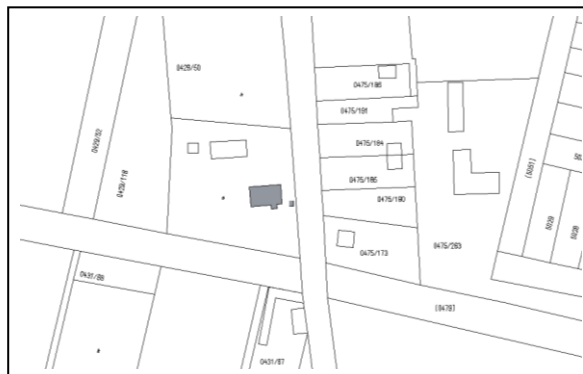
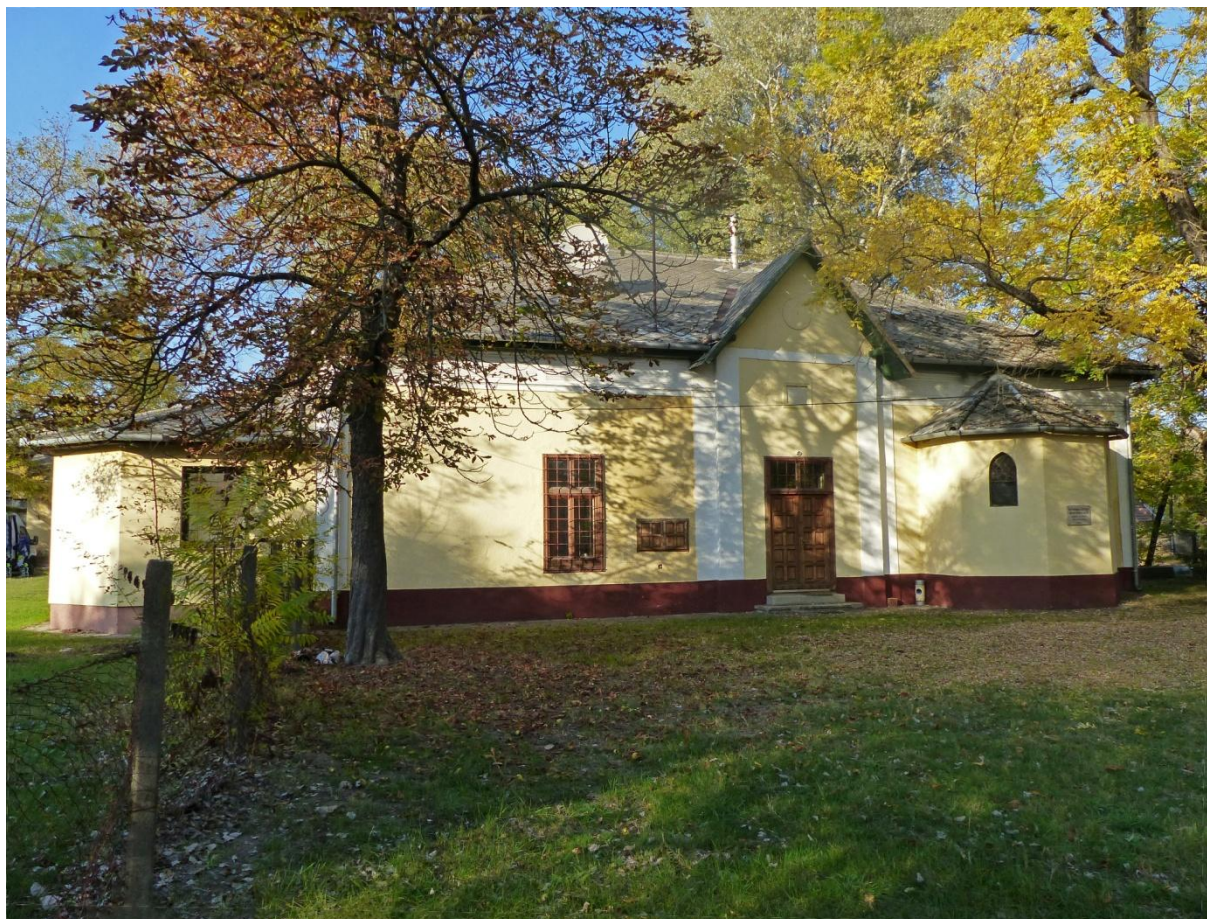
GÁRGYÁN – VOLT ISKOLA
(hrsz.: 0429/50)

Megnevezés: volt kigyósgárgyáni katolikus népiskola

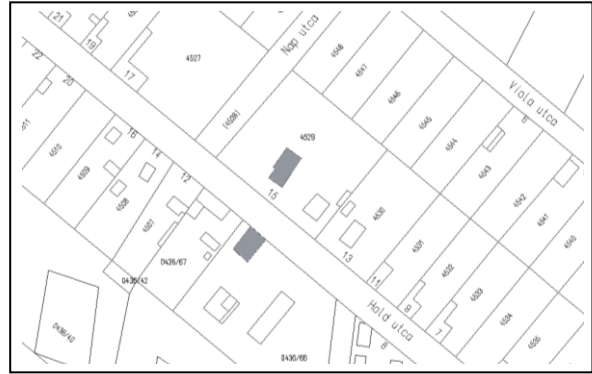
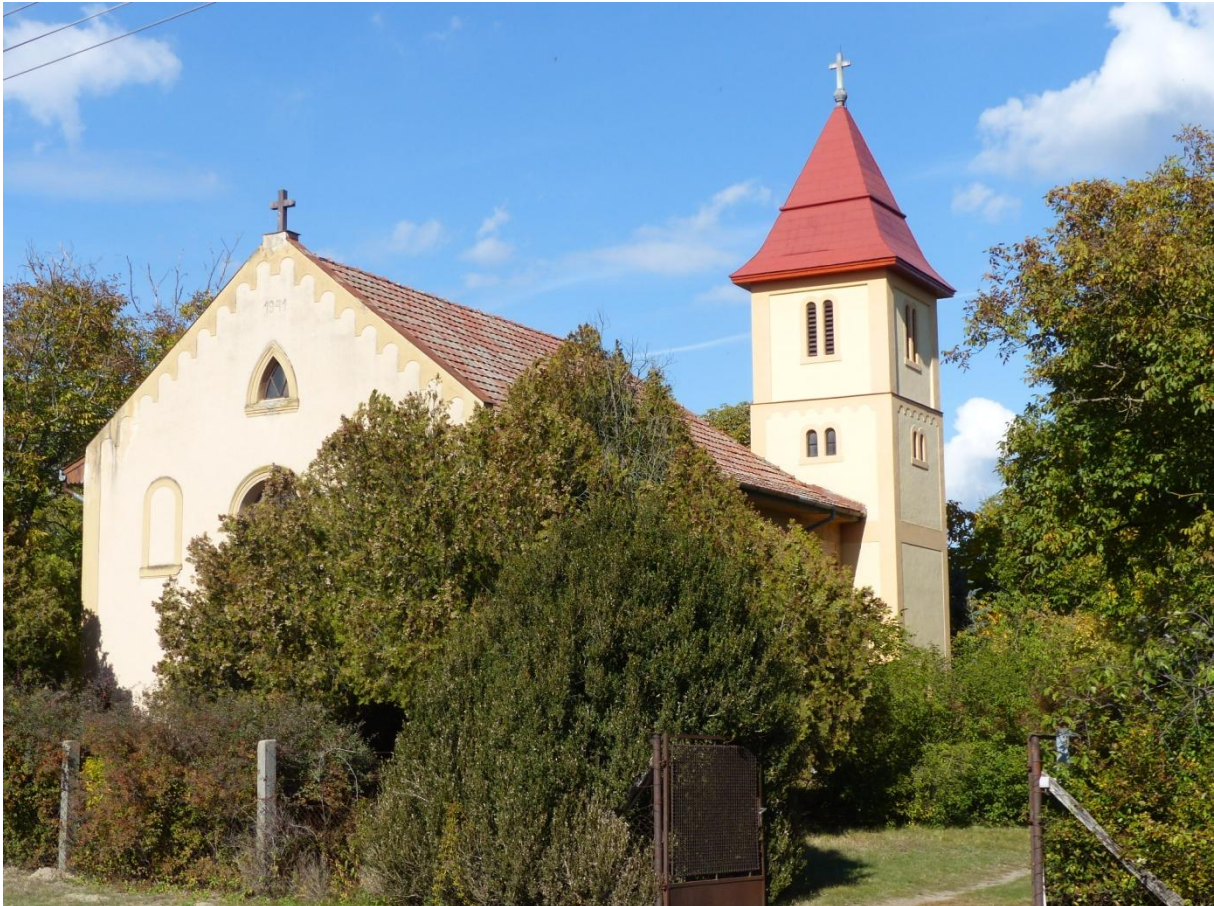
**KÍGYÓSPUSZTA – HOLD UTCA 15. – R.K.
TEMLOM**
(hrsz.: 4529)

Megnevezés: Keresztelő Szent János fővétele római katolikus templom

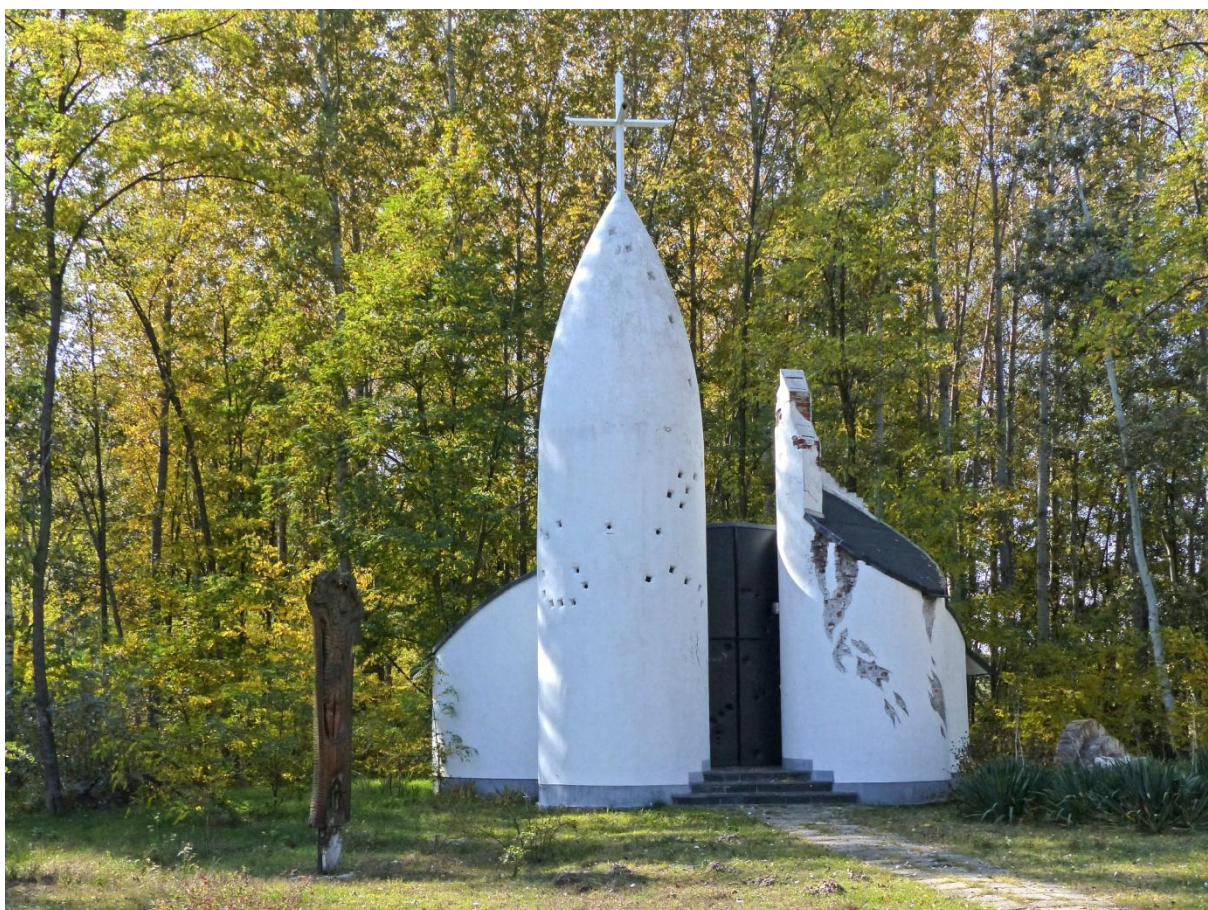
KÜLTERÜLET – „'56-OS” KÁPOLNA
(hrsz.: 0353/146)

Megnevezés: Kapisztrán Szent János római katolikus kápolna

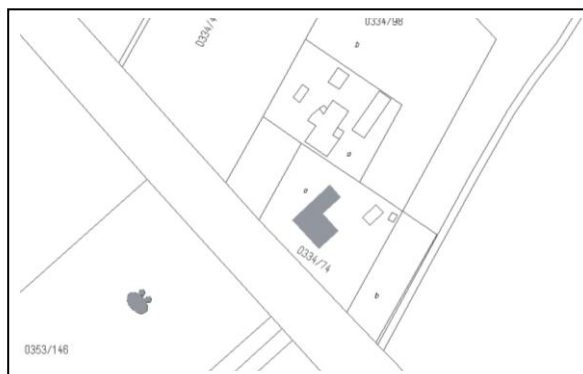
KÜLTERÜLET – „'56-OS” MÚZEUM
(hrsz.: 0334/74)

Megnevezés: volt „tanyasi” iskola
Rendeltetés: '56-os emlékmúzeum
Szintszám: földszintes
Jellemző datálás: -
Jellemző stílus: erősen átépített
Megjegyzés: egykori tanyasi iskolából alakították át az épületet az 1956-os forradalom és szabadságharc emlékmúzeumává.

Műszaki állapot: megfelelő

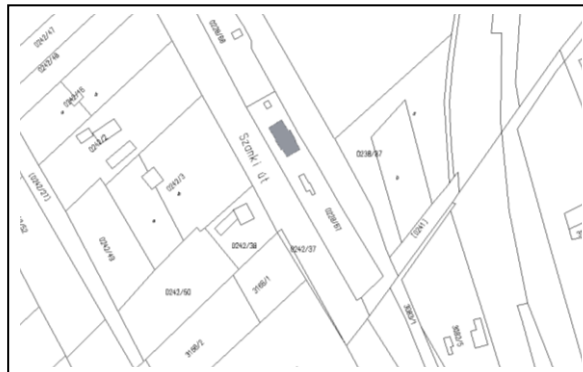
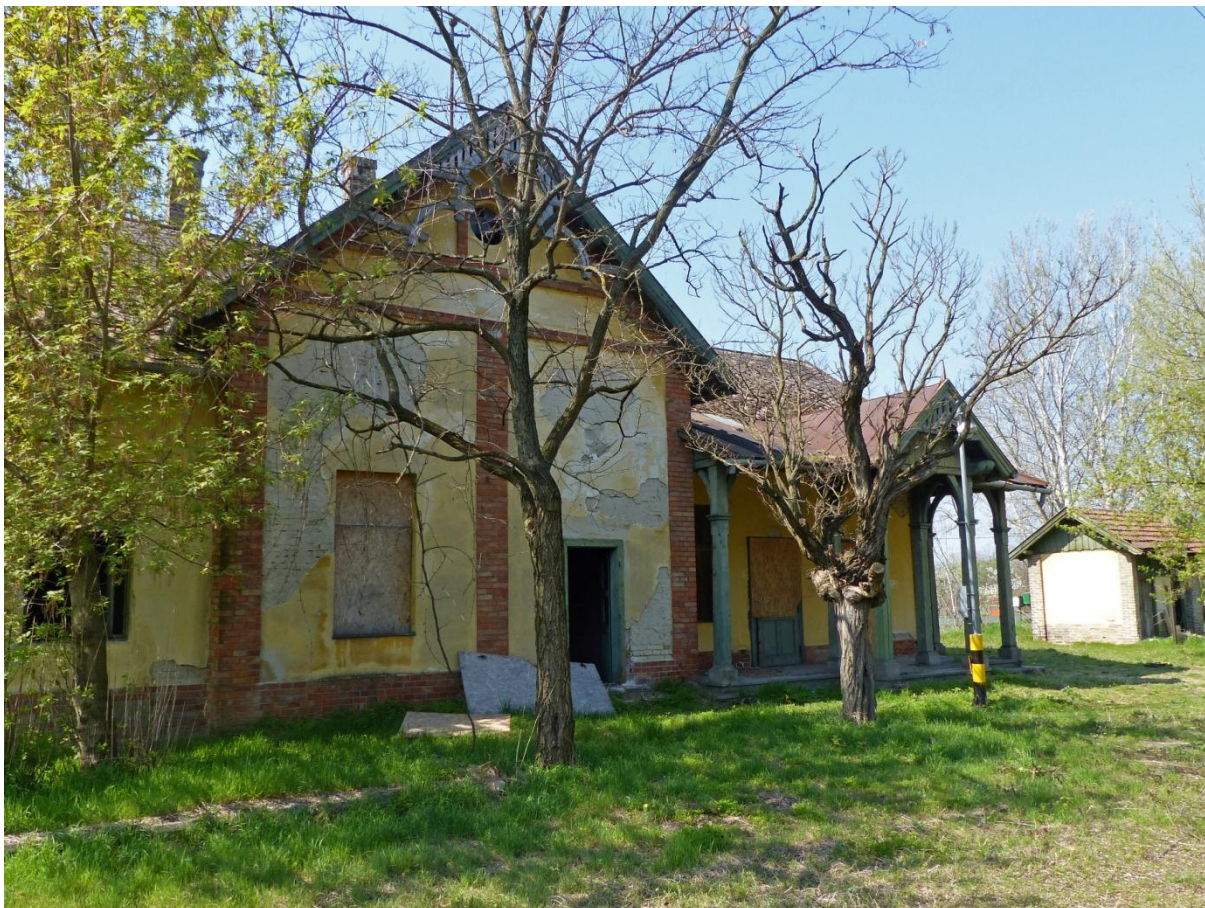
**KÜLTERÜLET – SZANKI ÚT - KISVASÚT
ÁLLOMÁS**
(hrsz.: 0228/67)

Megnevezés: kisvasút felvételi
épülete

Rendeltetés: használaton kívüli vasúti
felvételi épület

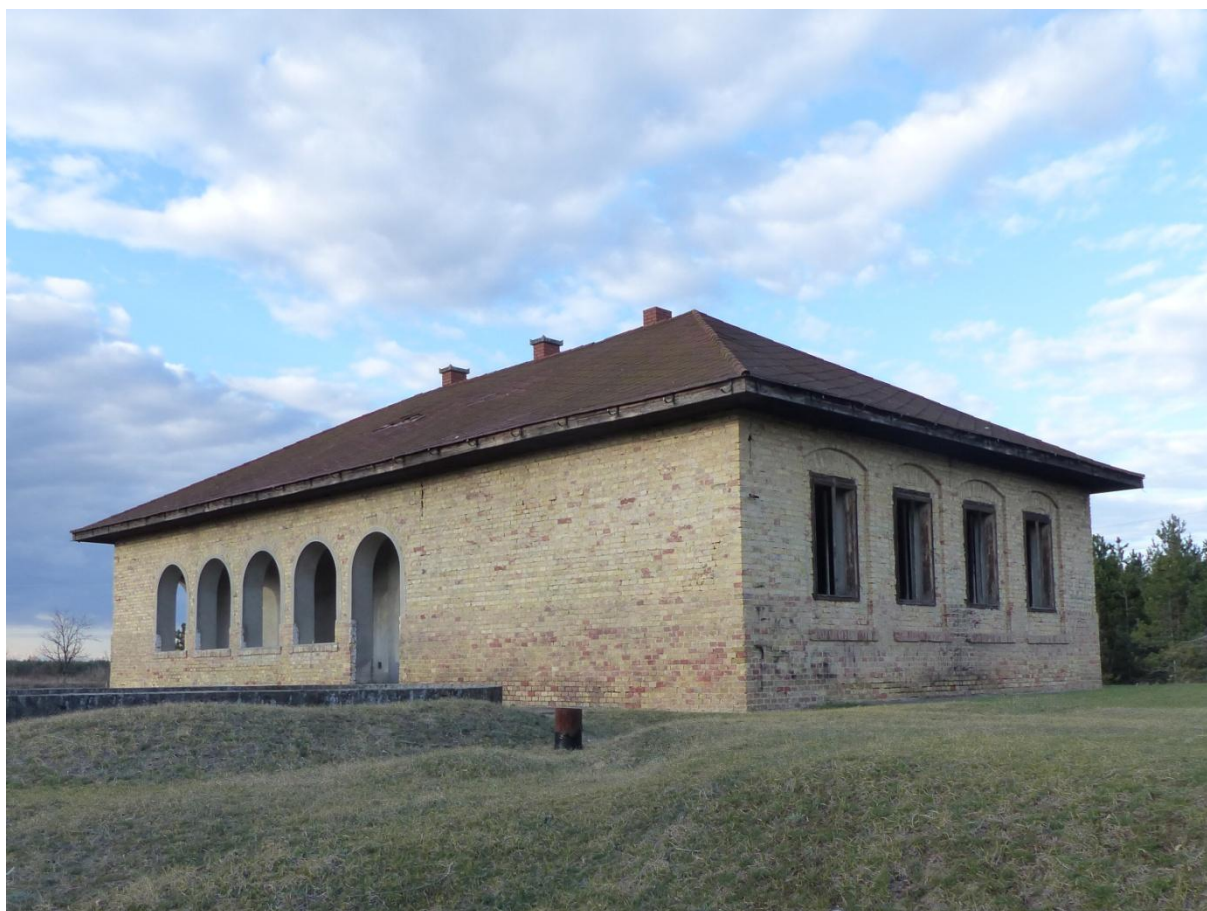
KÜLTERÜLET – VOLT ISKOLA
(hrsz.: 0670)

Megnevezés: volt Felső Bodoglári iskola
