**OROSHÁZA VÁROS  
KULTURÁLIS ÖRÖKSÉGVÉDELMI  
HATÁSTANULMÁNYA**

**III. KÖTET  
ÉPÍTÉSZETI ÖRÖKSÉG  
ÉRTÉKVÉDELMI DOKUMENTÁCIÓ**

**Címlap**  
**OROSHÁZA VÁROS**  
**KULTURÁLIS ÖRÖKSÉGVÉDELMI**  
**HATÁSTANULMÁNYÁHOZ**  
**III. KÖTET**

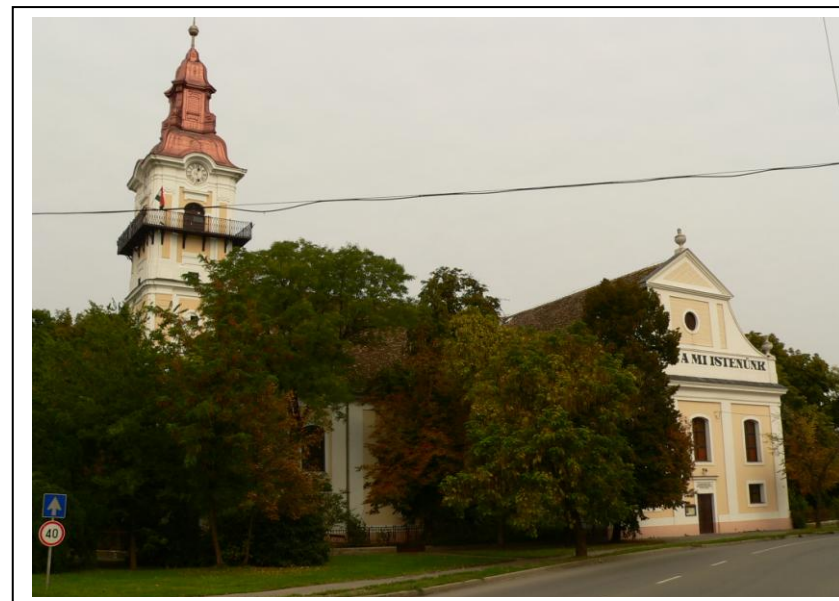
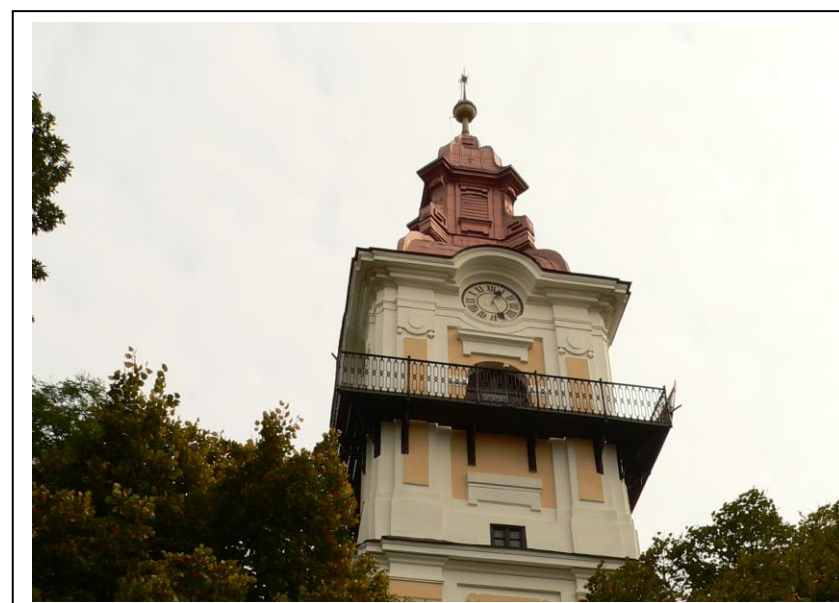
Sorszám a műemlékjegyzékben, helyrajzi szám, hivatalos megnevezés:  
751. hrsz.478 Győri Vilmos tér ev. **templom**, copf 1786 + 1830 (M)

*Ismertetés:* Az evangélikus templom a város egyik jelképe. A legrégebbi épület Orosházán, az építés a városalapítókhoz kötődik. Érdekessége a jellegzetes kereszt szárnyas T alaprajz, továbbá az, hogy a főbejárat független a torony püetrésztől. A templom tornyát kezdetben tűztoronyként létesítették. A templomot az 1800-as években átépítették, ekkor kapta a barokk toronysisakot. Felújított. *Az épület értéke* a harmóniát sugárzó egyedisége, jelkép-volta. *Megőrzendő építészeti elemek:* Minden épületrész, eredeti formában. *Javaslat:* A templom környezetének rendezése, a gyalogos főtér-együttes kialakításával (II.ütem), a műemlékhez illő kiselemes burkolattal.

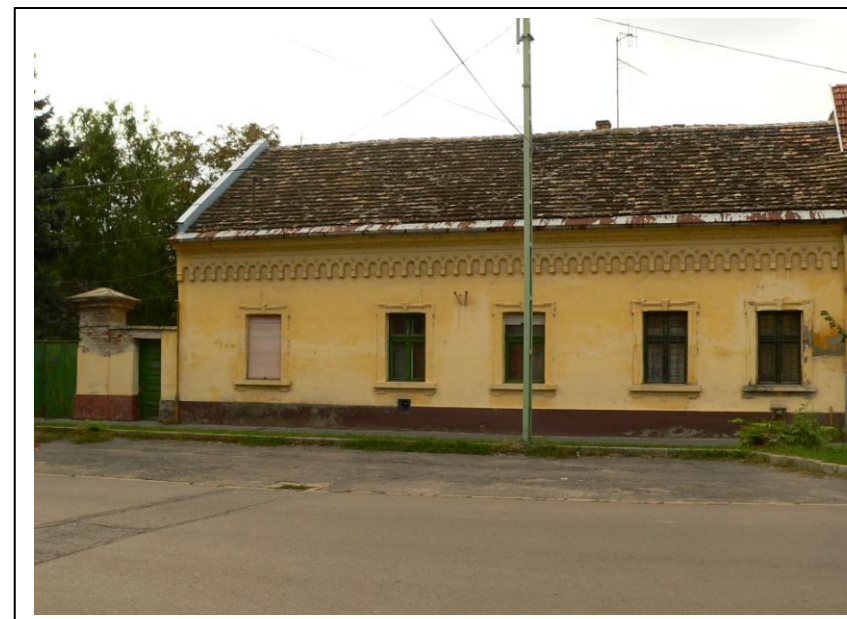
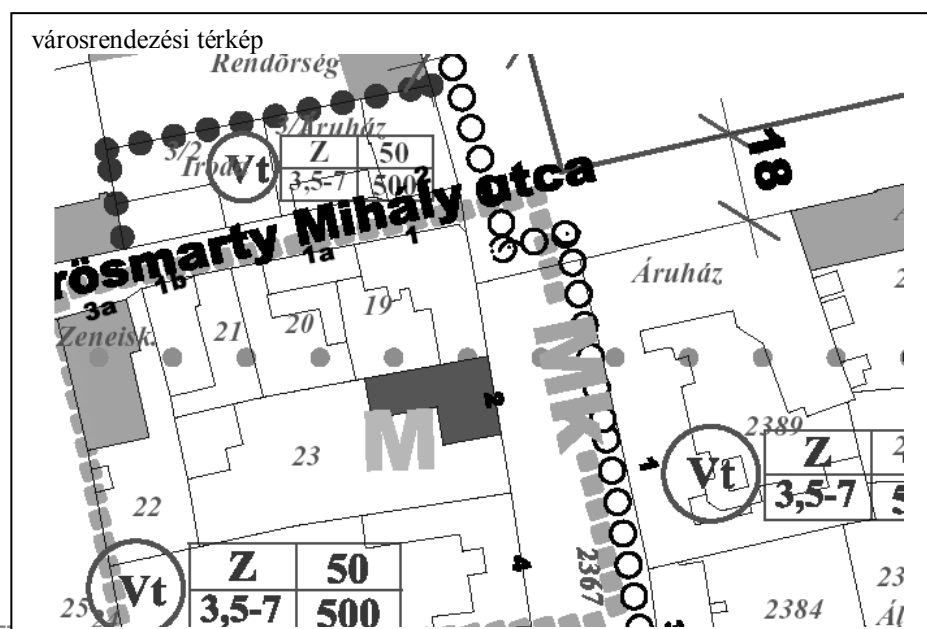
Sorszám a műemlékjegyzékben, helyrajzi szám, címe, hivatalos megnevezés:  
**752. hrsz. 23. Ady Endre u. 2. volt főjegyzői lak,**  
 romantikus 1860 k. hajlított polgárház (VK, ma M)

*Ismertetés:* Zártosrú jellegű földszintes polgárház (ún. hajlított” ház), nyeregtetővel. Öt ablakos utcai homlokzatán (tengelyképlete 1+2+2), a koszorúpárkány alatt neogotikus fríz látható, az ablakokat neoreneszánsz stílusú vakolathím keretezi. Tetőfedése hódfarkú cserép. Az épülethez tekintélyes méretű vakolt kapuoszlop és kerítés tartozik. Teljes felújítást igényel. Több helyen vakolathiányos, esővízcsatornája rozsdás, tetőfedése több helyen idegen cseréppel pótolta.

*Az épület értéke* a történelmi kort megidéző, harmóniát árasztó épület egésze, a kerítés és az épület építészeti egysége.

*Megőrzendő építészeti elemek:* Minden épületrész, lehetőleg eredeti formában.

*Javaslat:* Teljes felújítás, értéknövelő közösségi hasznosítás (pl. városvédő klubház)

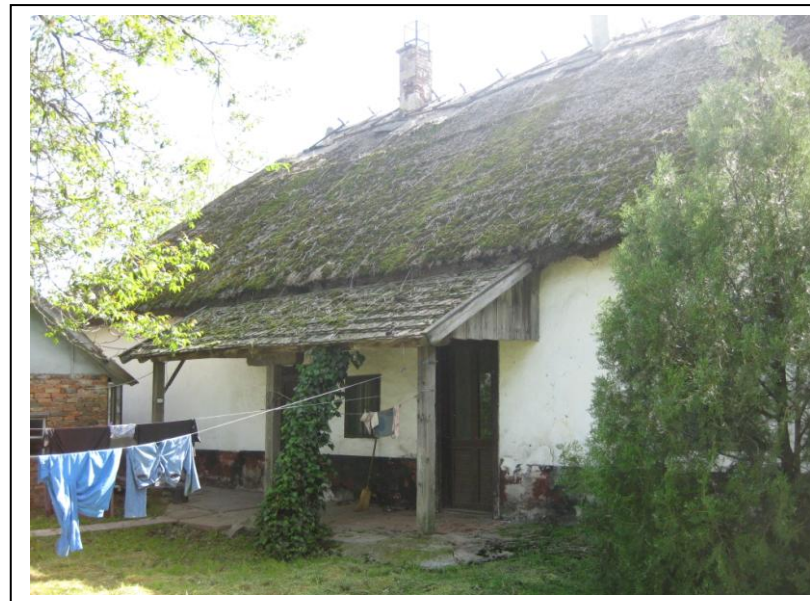
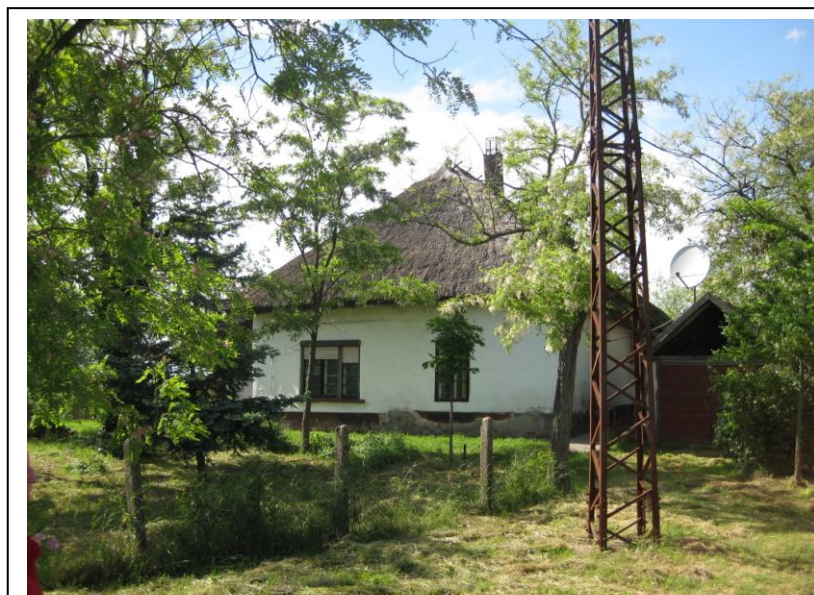
Sorszám a műemlékjegyzékben, helyrajzi szám, hivatalos megnevezés:  
**711. hrsz. 0136 Belsőmonori tny. 43. Monori **csárda**; barokk;  
 1750 k**

*Ismertetés:* Kétmenetes, kontyolt tetős épület, melyhez időközben toldalékot építettek. Évtizedek óta (szükség)lakásként hasznosítják. A helyszín közvetlenül a Békéscsaba felé vezető 47-es út mellett található. Csárda jellegét az idők során elvesztette.

*Az épület értéke* a történelmi korra utaló építészeti megjelenése, a jellegzetes kontyolt nádtetővel

*Megőrzendő építészeti elemek:* Minden épületrész, lehetőleg eredeti formában.

*Javaslat:* Teljes felújítás, az eredeti funkció visszaállítása, hasznosítás magántőke bevonásával, jellegében az eredeti építészeti elemek, épületrészek alkalmazásával (visszaépítésével).

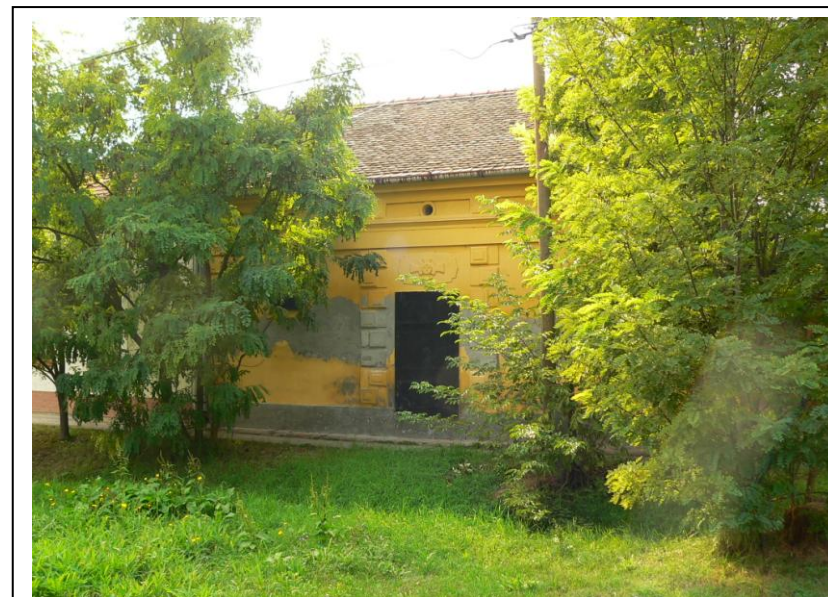
Sorszám a műemlékjegyzékben, helyrajzi szám, hivatalos megnevezés:  
**757. hrsz. 3633/1 Zombai u. 9. magtár; eklektikus 1890 k.**

*Ismertetés:* A gazdasági épület az 1870 körül épült, a helyi védeettséget élvező, ám időközben mégis lebontott 9-es számú házhoz tartozott valaha. Az utcával párhuzamos gerincű nyeregtetős épület bejáratán ma is eredeti a mívés, rozettás, legyezőmintás vasajtó, mely fölött mandorla alakú vakolatdíszítés, az ajtó két oldalán „egymáson elcsúsztatott” kváderkő utánzatos falsáv, az épület sarkain ugyan ilyen armírozás látható. Az ablaktalan melléképület szellőzését a koszorúpárkány fölötti kerek nyílások biztosítják. Homlokzata vakolathiányos, „házipig” javítgatott. Tetőfedése avult, esőcsatornája rozsdás. Teljes felújítást igényel.

*Az épület értéke* a történelmi kort megidéző egésze, a kerítés és az épület építészeti egysége.

*Megőrzendő építészeti elemek:* Minden épületrész, eredeti formában.

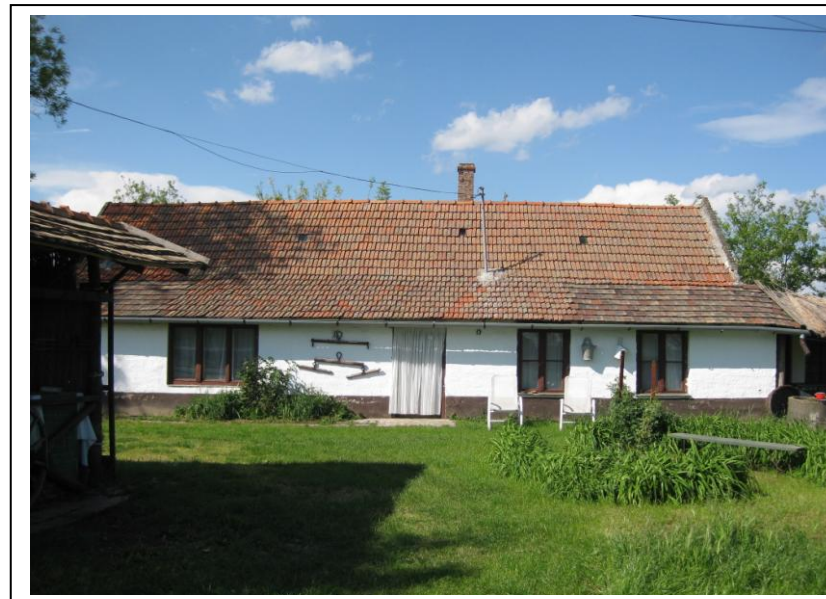
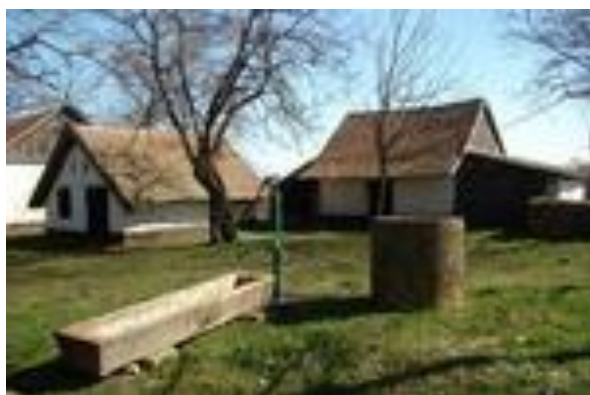
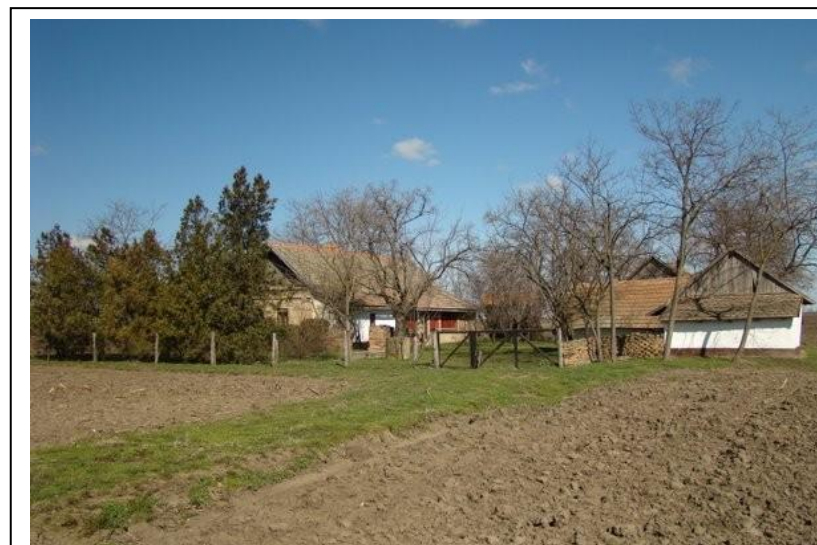
Sorszám a műemlékjegyzékben, helyrajzi szám, hivatalos megnevezés:  
 8890. hrsz. 0183/3 Belsőmonori tny. 43. Holecska féle  
**bokortanya; 1920 k.**

*Ismertetés:* A tanyacsoport lakóépületből és hagyományos gazdasági épületekből áll. Az épületegyüttes építészeti értékeit az idők során levetkőzte. Kulturális szempontból értékes; mert a tanyai életmód korhű, hiteles bemutatását a tulajdonos felvállalata. hasznosításának

*Az épület értéke* az épület-együttes megtartása, hagyományos tanyai életmód bemutatása

*Megőrzendő építészeti elemek:* nyitott szín, szabadtéri takaték-tűzheky

*Javaslat:* Teljes felújítás, az eredeti állapot visszaállítása, jellegében az eredeti építészeti elemek, épületrészek alkalmazásával (visszaépítésével), különösen a bántó hatású „tűzép ablak” cseréjével.

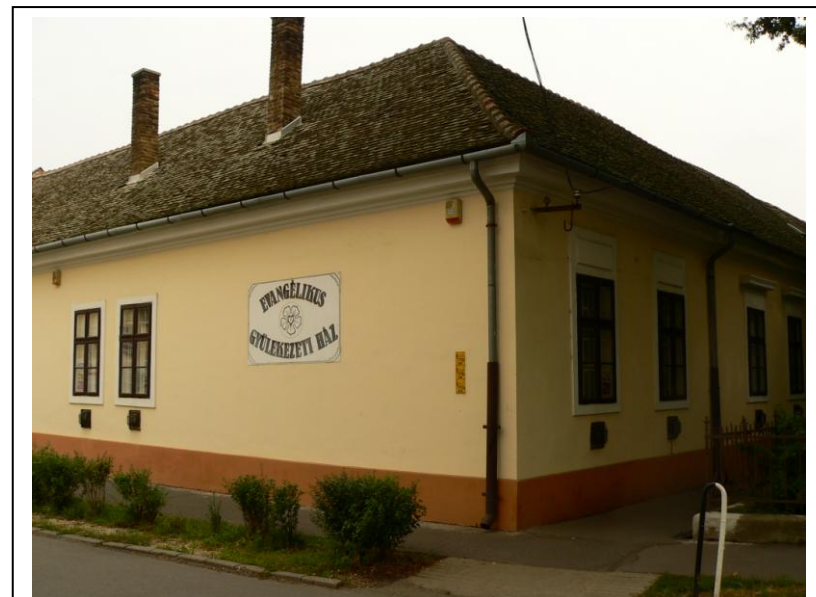
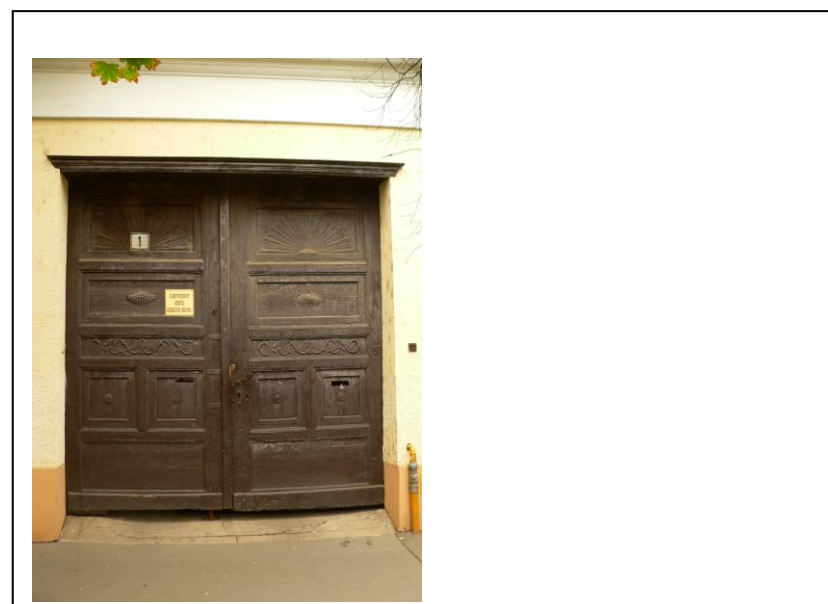
Sorszám a műemlékjegyzékben, helyrajzi szám, hivatalos megnevezés:  
9016. hrsz. 480, 482/1. Győri Vilmos tér 2a. **ev. gyülekezeti ház és iskola; copf**

*Leírás:* Az evangélikus gyülekezeti ház az 1790-es években épült. Homlokzata a puritán egyszerűséget kedvelő protestáns ízlésről árulkodik. A vakolt ablakkereteken és a sima téglalap alakú szemöldökhímen kívül semmi különös díszítés nem jellemzi. Kontyolt tetejével, harmonikus tömeget alkot a templom „kertjében”. Gondozott, szépen rendben tartott épület. Táncsics utca 1., iskola: az épület pandantja a gyülekezeti háznak, a szárazbejáróján a fából készült legyezős, rozettás kapu még eredeti, megért a szakszerű restaurálásra..

*Az épület értéke* a harmónikus megjelenés a városképben

*Megőrzendő építészeti elemek:* Minden épületrész, lehetőleg eredeti formában.

*Javaslat:* A mai felújított állapot jó, ezt kell megőrizni.

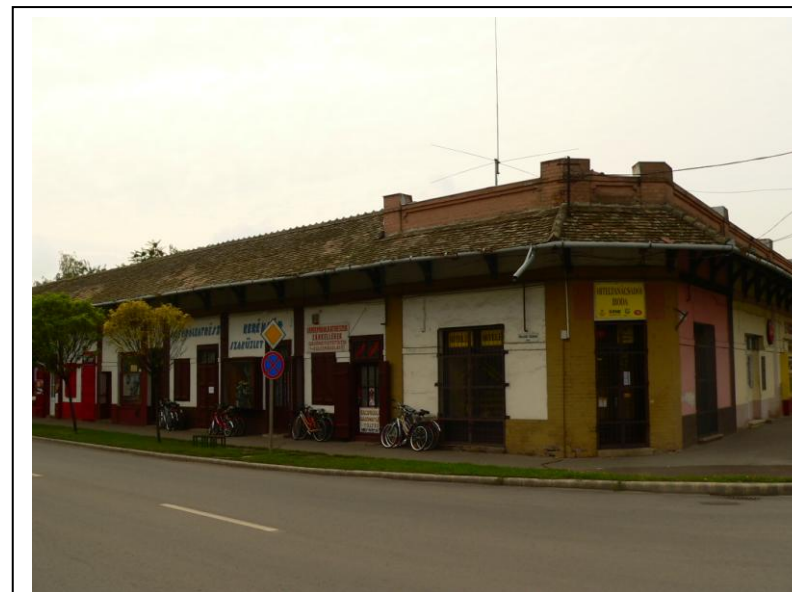
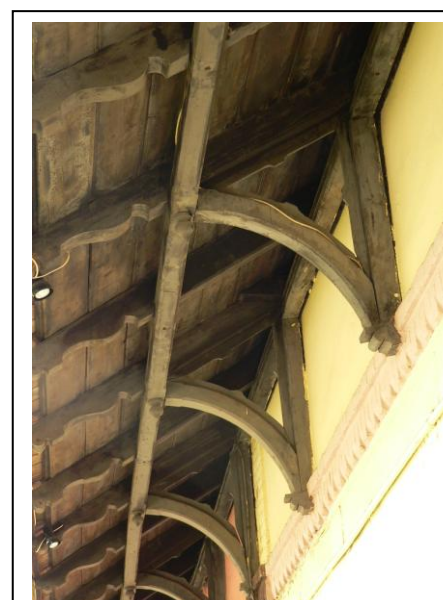
Sorszám a műemlékjegyzékben, helyrajzi szám, hivatalos megnevezés:  
9018. hrsz. 2395. Győri Vilmos tér 3. ev. **bazársor**, elővárosi  
eklektika,

*Leírás:* Jelenleg felújítás alatt álló sarki épületsor 1890 körül épült, az evangélikus egyház telkén. A lizénákkal, pilaszterekkel tagolt homlokzat híven követi az alaprajzi kiosztást. Sok kis üzlet-egység működik az épületben.

*Az épület értéke* az országban szinte egyedülálló volta.

*Megőrzendő, értékes építészeti elemek:* Jellegzetes faragott kinyúló eresz, eredeti portálok.

*Javaslat:* az épület a tanulmány készítése idején teljes felújítást kapott, körhű építészeti részletekkel. Javasolt ennek megőrzése.

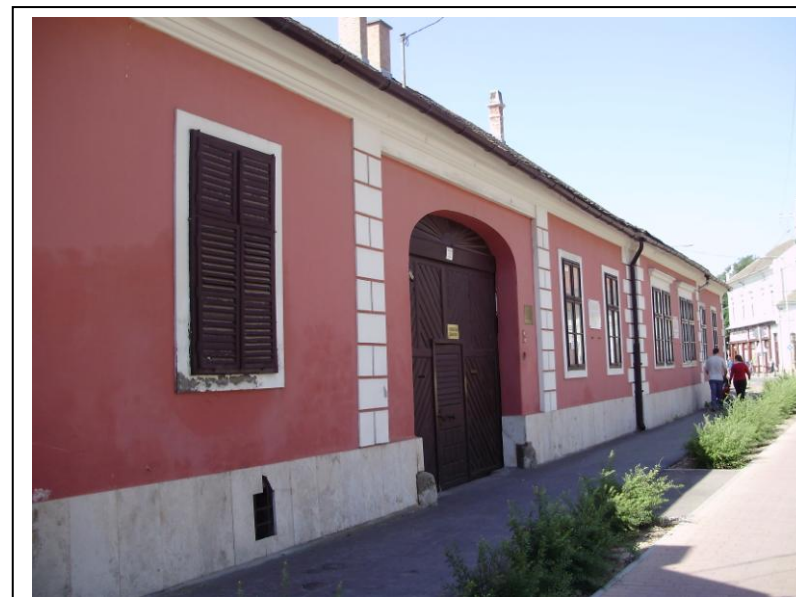
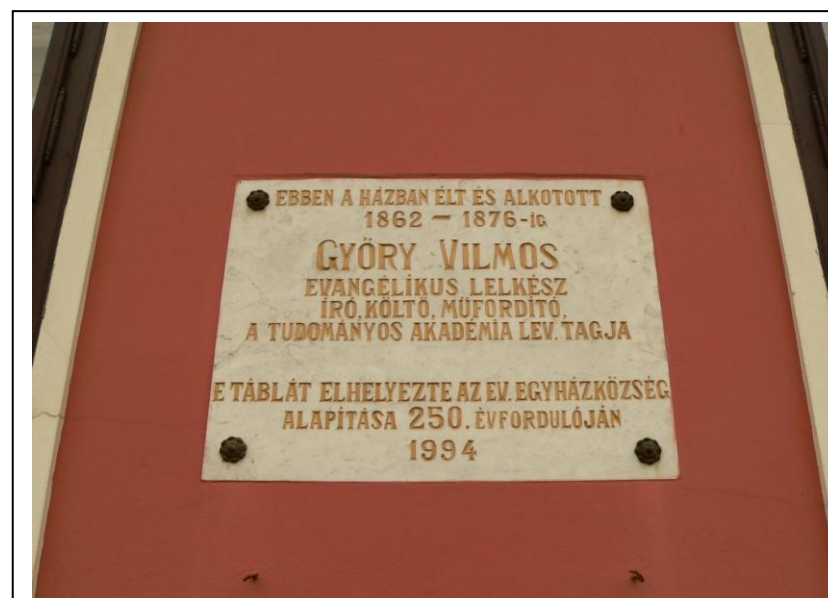
Sorszám a műemlékjegyzékben, helyrajzi szám, hivatalos megnevezés:  
9019. hrsz 2395. Győri Vilmos tér 3. , ev. **lelkészi lak**,  
klasszicista 1845 (MJ)

*Leírás:* Az evangélikus lelkészi lakás és hivatal közvetlen a szabadságharc előtt épült. A telkéhez tartozik a század végén hozzáépült bazársor. Az épület markáns megjelenésű kontyolt tetővel fedett; a szárazkapu asszimetrikusan helyezkedik el. Homlokzati képlete 1+K+2+2+2  
*Az épület értéke:* 165 éves műemlék lelkészi lak-ként szinte egyedülálló volta, a történelmi milliőt visszaidéző, megőrzött építészeti részletek; összességében a városképp meghatározó, karakteres eleme.  
*Megőrzendő építészeti elemek:* A teljes épület, jelenlegi felújított formájában.  
*Javaslat:* Az aktuális felújításkor a templom színezéssel harmonizáló homlokzati színezés kiválasztása.

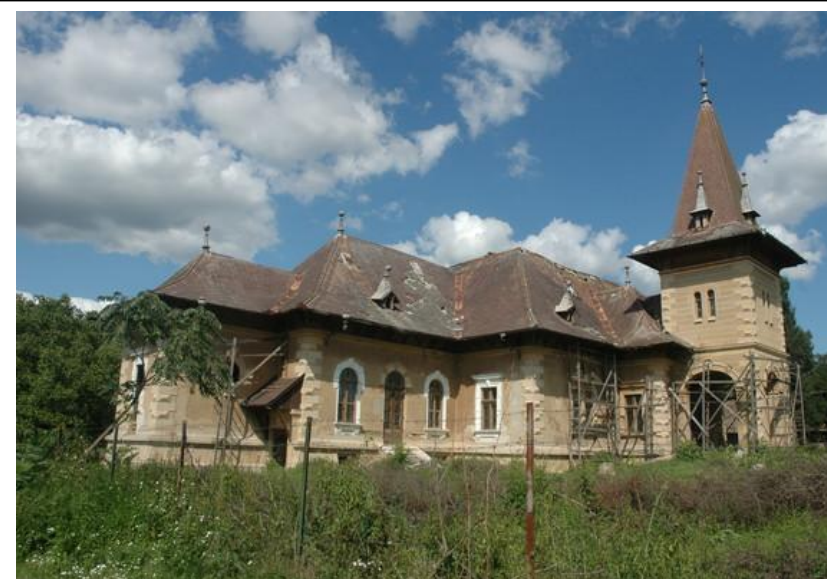
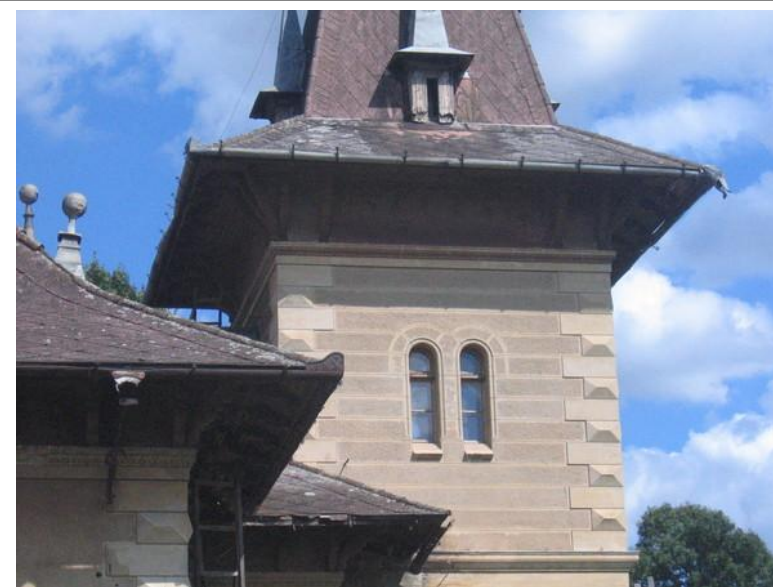
Sorszám a műemlékjegyzékben, helyrajzi szám, hivatalos megnevezés:  
 Ki9464. Hrsz. 0969/23 Kiscsákó-Gáspártelek volt Geist  
 Gáspár **kastély**; elővárosi eklektika, 1880

*Leírás:* A vadászkastély a hozzá tartozó kastélyparkban áll, az egykori Kiscsákói majorban, a Dögös Kákafoki csatorna partján. Állítólag Ybl Miklós tervezte. Az épület szimmetrikus alaprajzú, földszintes nagy belmagasságú., részben alápincézett. A szimmetriategelyben hangsúlyt képező torony emeletes lepusztult állapotban van, a tulajdonos által kb. 10 éve elkezdett felújítás abbamaradt.

*Az épület értéke:* Sajátos tájképi elem, különleges építészeti karakter

*Megőrzendő építészeti elemek:* A teljes épület, lehetőleg eredetivel azonos részletekkel

*Javaslat:* rövid távon állagmegóvás, az épület környezetének rendezése majd hasznosítás magántőke bevonásával (projekt kidolgozása)

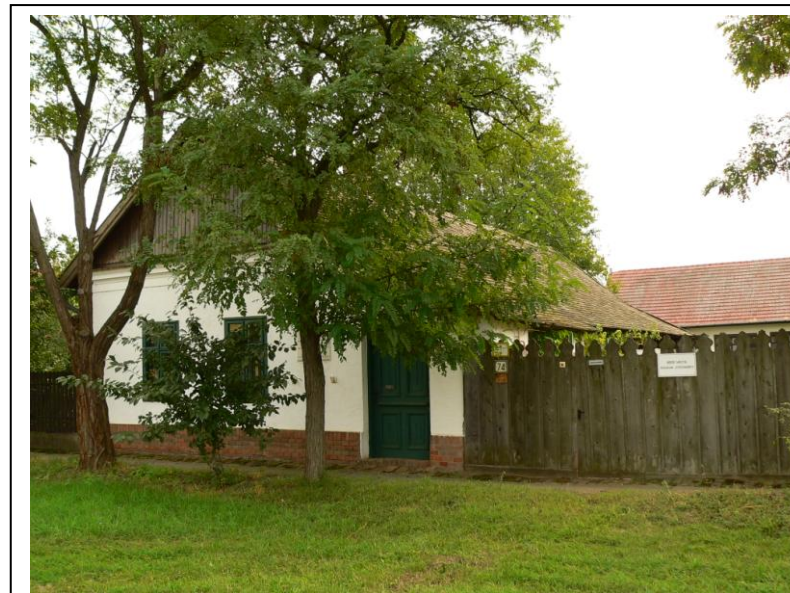
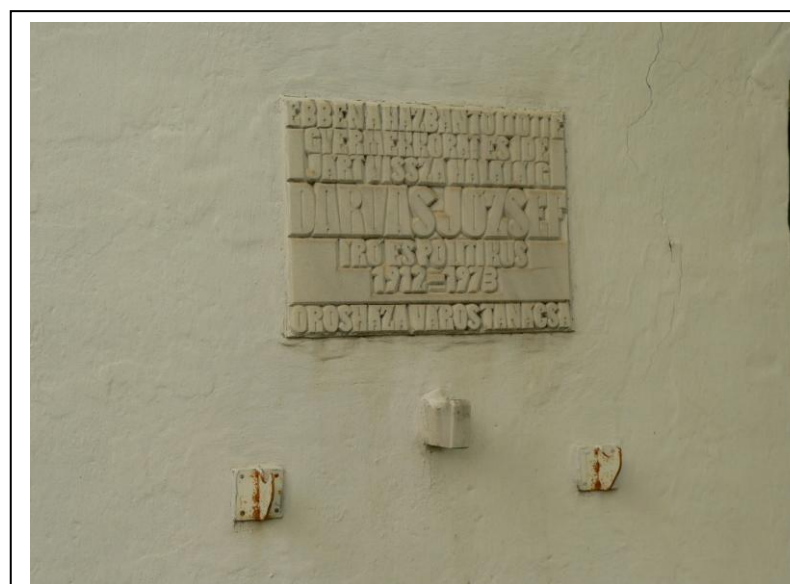
Sorszám a műemlékjegyzékben, helyrajzi szám, hivatalos megnevezés:

10909. hrsz. 3518. Dózsa György u. 74.

**Darvas József Emlékház, népi lakóépület**

*Leírás:* Tipikus tornácos parasztház, téglalábazattal, meszelt homlokzattal, deszka oromzattal és kerítéssel. A portán múzeumi funkcióval az eredeti épülethez illeszkedő mellékszárnny épült. Az épületben töltötte gyermekéveit Darvas József (1912-1973). Látogatható múzeumi épület, eredeti tárgyakkal berendezett emlékszobák, irodalmi kiállítás látható (Békés megyei Irodalmi Gyűjtemény), továbbá bognárműhely.

*Az épület értéke:* Az eredeti életvitelt, a hagyományos építészeti kultúrát híven tükröző porta.

*Megőrzendő építészeti elemek:* A teljes épület (minden részlete), kerítés

*Javaslat:* folyamatos karbantartás

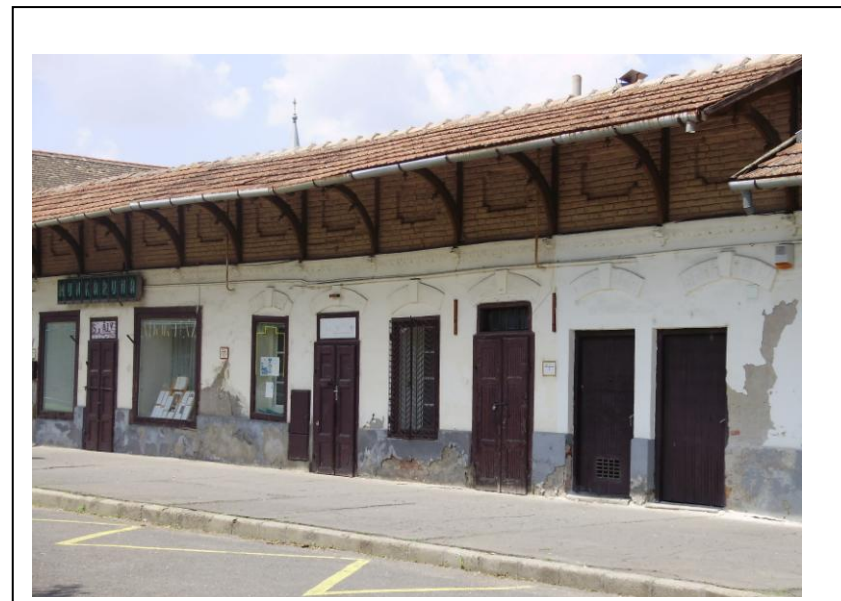
Hrsz 2396. Szabadság tér ev. **bazársor II.**; 1900-as évek eleje

*Leírás:* A „Bazársor” tömbjének Szabadság térre néző déli oldalán lévő épületben több üzlet-egység működik, a térre nyíló önálló bejárattal. Az épület félnyeregtetős, a tér felé kinyúló, árnyékot adó eresszel. Az épületsor keleti oldalán lévő önálló szerkezetű épületrész a bazársortól független építésű, nyeregtetős; földeme téglaboltozatos. A portálokat zavaró módon átépítették. Ideiglenes műemléki védeltséget kapott 2009-ben.

*Az épület értéke:* az országban szinte egyedülálló

*Megőrzendő, értékes építészeti elemek:* Jellegzetes faragott kinyúló eresz, homlokzati tagozatok

*Javaslat:* Teljes helyreállítás, a homlokzaton az nyílászárók, portálok eredeti formában történő visszaépítésével; a lábazat talajnedvesség elleni szigetelése; cégérek a reklámtáblák helyett.

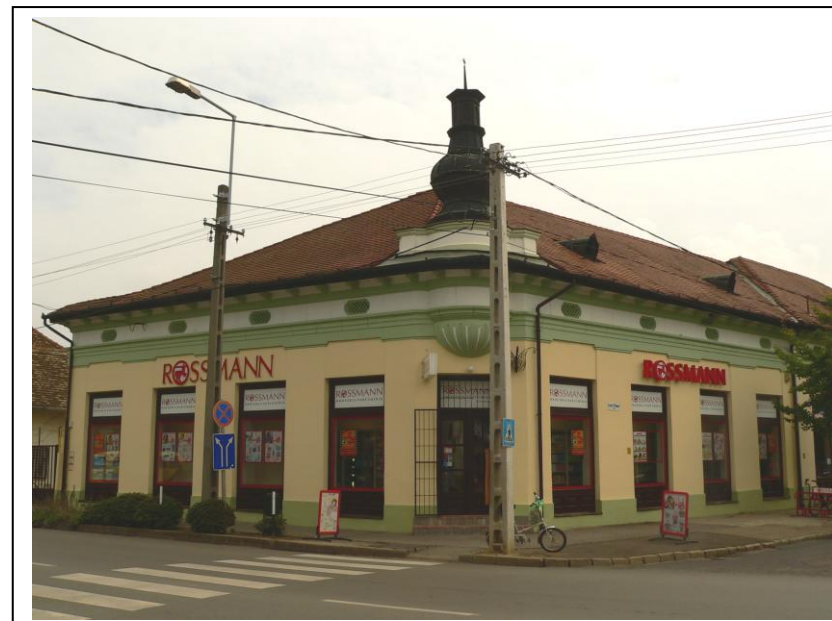
Hrsz 2394. Győry Vilmos tér, **üzletház, 1800-as évek vége**

*Leírás:* A „Bazársor” tömbjének Szabadság térre néző keleti oldalán lévő telken lévő, az egykori „Hangya szövetkezet” épület-együttesében ben több kisebb-nagyobb üzlet-egység működik, a térre nyíló önálló bejáratokkal, hátsó kiszolgáló gazdasági udvarral. Az épülettömb hosszfüfalas szerkezetű, egységes kontyolt tetőidomú. A homlokzati kialakítás a tér felé egységes, nagy üvegfelületű, egymással harmonizáló portálokkal. Ideiglenes műemléki védeltséget kapott 2009-ben.

*Az épület értéke:* a kulturális örökséget átörökítő, egységes térfalat alkotó elem a városképben.

*Értékes építészeti elemek:* tetőfelépítmények, homlokzati tagozatok

*Javaslat:* A gazdasági udvar rehabilitációs felújítása kiselemes burkolattal, a homlokzat egységes felújításával, a kapuzatok elbontása.

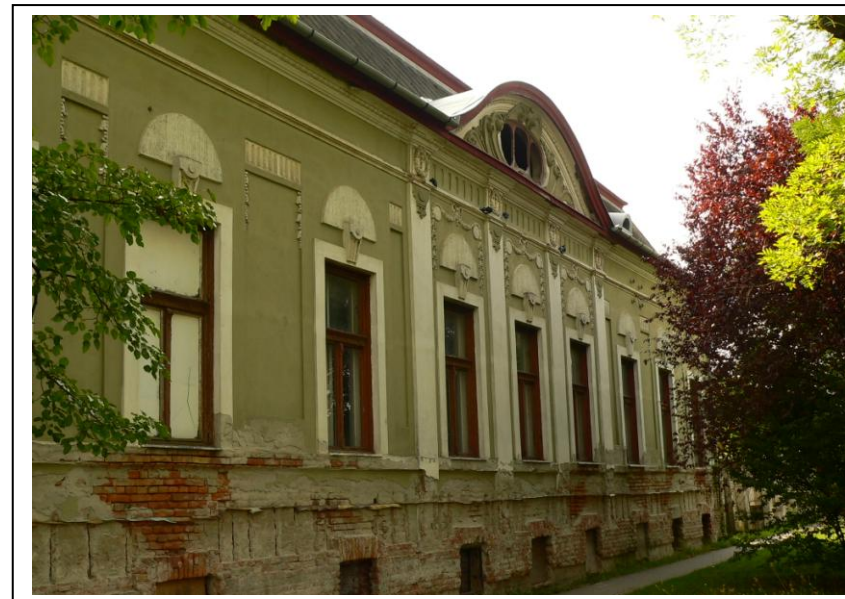
Hrsz 3107 Dózsa György u. 22 **polgári villa (Gémes palota)**  
1900 körül (neobarokk-copf)  
Tulajdonos: Orosháza város önkormányzata

*Leírás:* Az épület a Dózsa György úti polgári házas környezet meghatározó eleme. Alápicézett, középőfalas szerkezeti rendszerű. Az épülettömeg meghatározója a manzárd tető. Főhomlokzata szimmetrikus, képlete 3+3+3. Ideiglenes műemléki védeltséget kapott 2009-ben.

*Az épület értéke:* a kulturális örökséget átörökítő, egységes térfalat alkotó elem a városképben.

*Megőrzendő, értékes építészeti elemek:* sarki zárterkély, tetőfelépítmények, homlokzati tagozatok, értékes vakolathímek.

*Javaslat:* Teljeskörű felújítás, az eredeti építészeti elemek helyreállításával, a vakolathímek megőrzésével. Hasznosításra projekt kidolgozása.

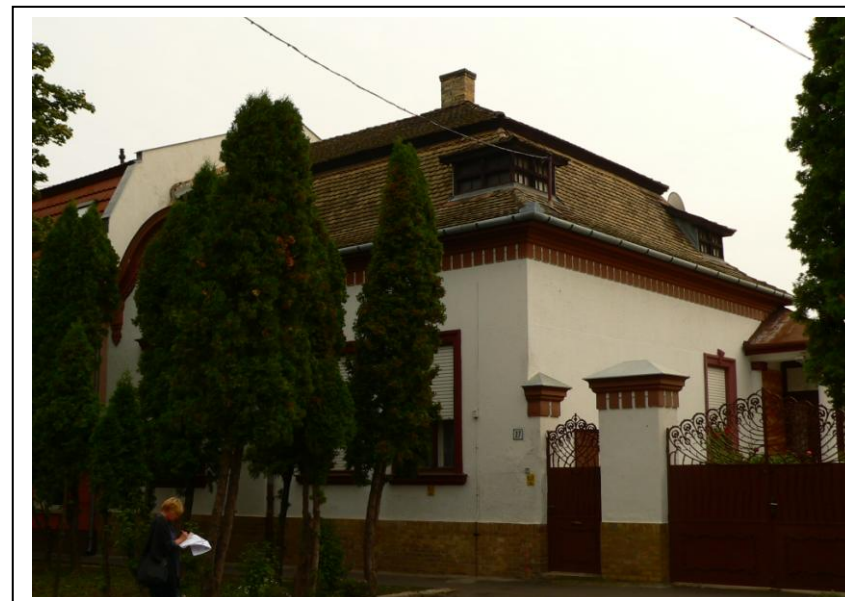
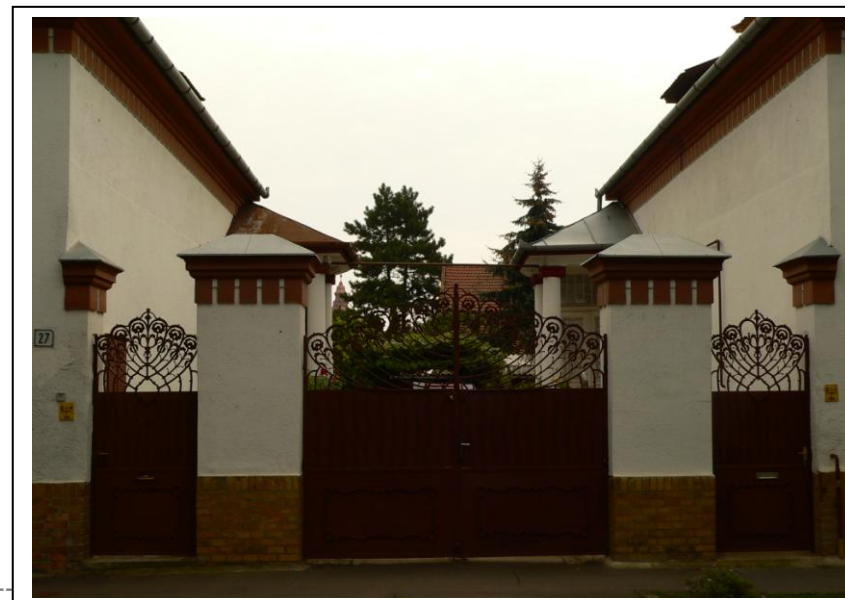
(29) hrsz.559. Könd utca 27. polgári lakóház

*Leírás:* A szecessziós stílusjegyeket hordozó villaépület a 20-as, 30-as években épült, az akkor divatba jött „manzárdtetős” tetőidommal. A polgári lakóház aszimmetrikus kialakítású, ugyanakkor – tudatos városképi tervezéssel - tükörkép ikertestvére a szomszédos 557. hrsz.-ú telken lévő villaépületnek. Az épület szerves értékes része – a szomszédos villaépülettel közös - szecessziós kapuzat.

*Az épület értékei, megőrzendő építészeti elemek:* Jellegzetes kerítésoszlop, kiskapu, közös nagykapu, előtetős oldalbejárat, tetőfelépítményes épülettömeg, vakolathímek.

*Javaslat:* Jelenlegi állapot fenntartása

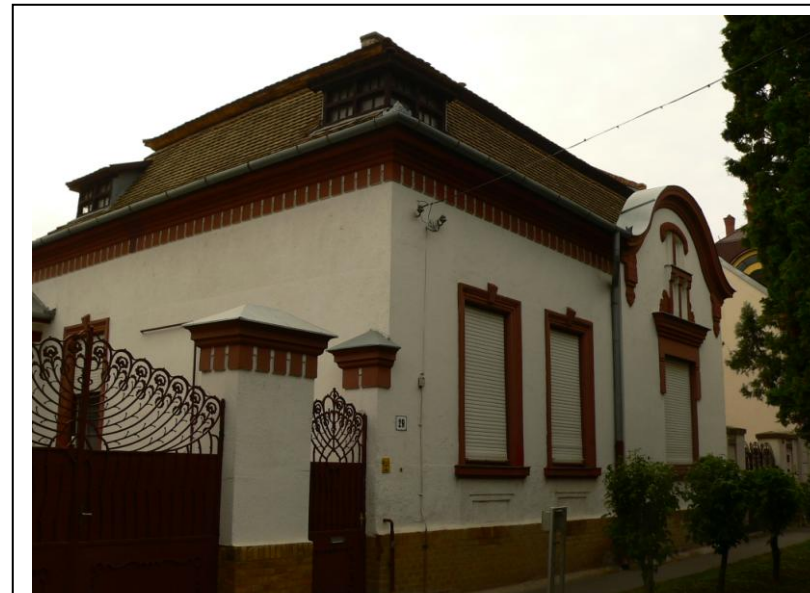
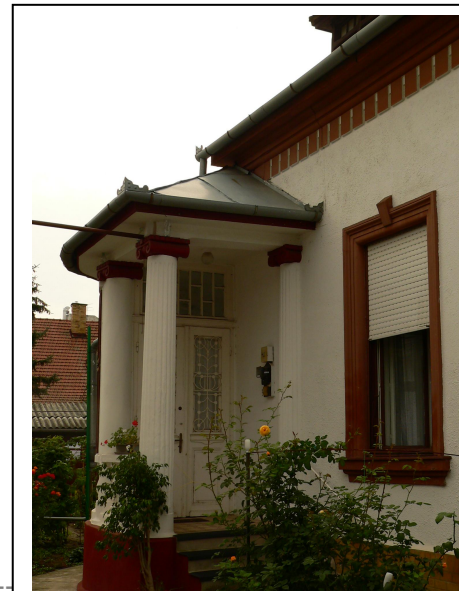
(30.) hrsz.559. Könd utca 29. polgári lakóház

*Leírás:* A szecessziós stílusjegyeket hordozó villaépület a 20-as, 30-as években épült, az akkor divatba jött „manzárdtetős” tetőidommal. A polgári lakóház aszimmetrikus kialakítású, ugyanakkor – tudatos városképi tervezéssel - tükörkép ikertestvére a szomszédos 557. hrsz.-ú telken lévő villaépületnek. Az épület szerves értékes része – a szomszédos villaépülettel közös - szecessziós kapuzat.

*Az épület értékei, megőrzendő építészeti elemek:* Jellegzetes kerítésoszlop, kiskapu, közös nagykapu, előtetős oldalbejárat, tetőfelépítményes épülettömeg, vakolathímek.

*Javaslat:* Jelenlegi állapot fenntartása

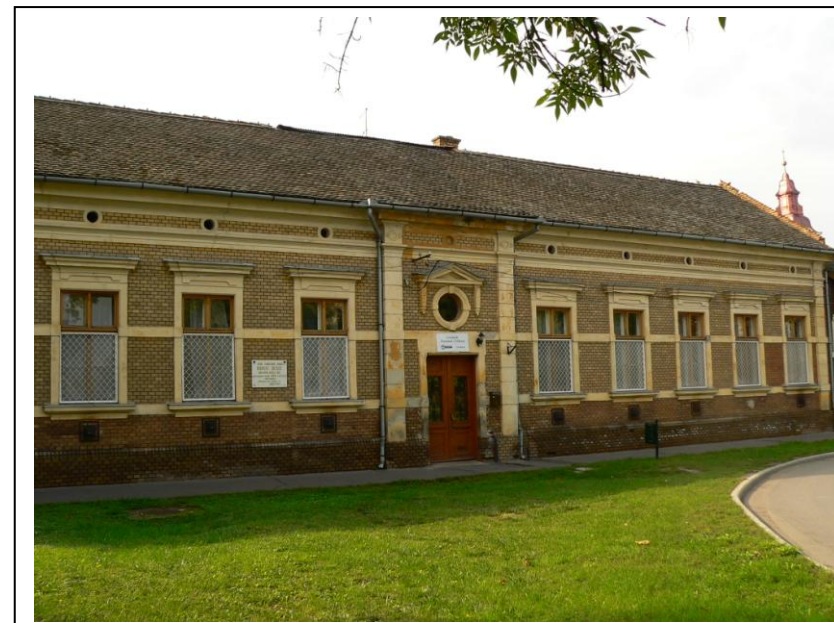
(42.) hrsz. 2396. Mikszáth Kálmán u. 2. volt iskola épület

*Leírás:* A Táncsics térre néző egykori Központi Elemi Iskolát – annak utcai szárnyépületét - 1902-ben építette az evangélikus egyház. Később keresztszárnyal bővült. Akkor még megvolt a tér helyén az azóta rég lebontott keskeny telektömb, a közte lévő „meszes kisközség”.

Az épület zártosorú jellegű; szimmetrikus homlokzati kialakítású. Gazdasági bejárata oldalt van; a személybejáratot díszes körablakos-timpanonos középrizalit emeli ki. Homlokzati képlet 5+K+5. A falon lévő tábla Darvas József Kossuth díjas írónak állít emléket. Jelenleg kistérségi vonzású szociális intézménynek ad helyet (Családok Átmeneti Otthona).

*Az épület értékei, megőrzendő építészeti elemek:* karakteres épülettömeg, tégl architektúra, ablakok, nyíláskeretek.

*Javaslat:* teljes felújítás; a gázkonvektoros fűtési rendszer cseréje;

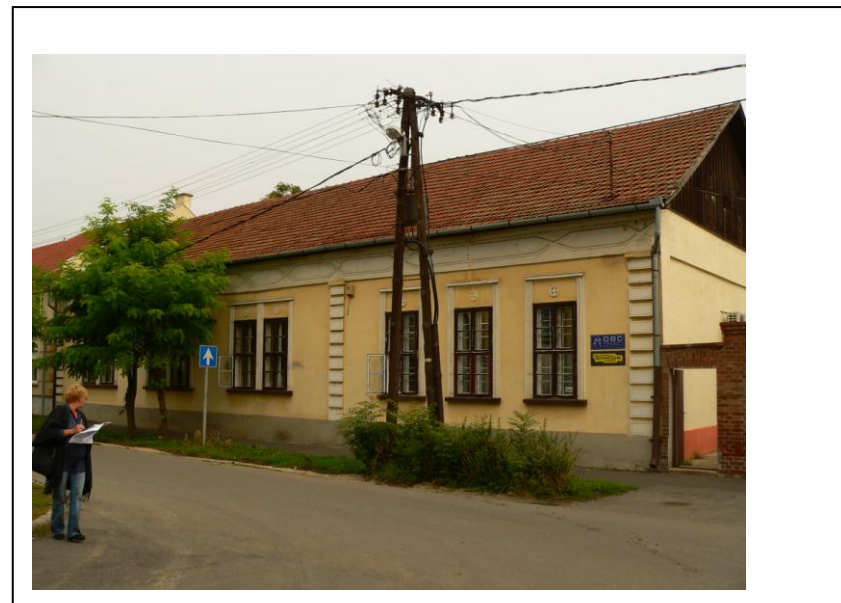
(44.). hrsz. 482/2 Thék Endre utca 2. **ev. elemi iskola**

*Leírás:* A 482/2 hrsz-ú telken lévő épületet - az egykori elemi iskolát - 1862-ben építette az evangélikus egyház. A 482 hrsz.-ú telket néhány évtizede megosztották; a leválasztott ingatlan – funkcióváltozással összefüggésben - önkormányzati tulajdonba és helyi védelem alákerült, függetlenül a szomszédos műemléképületektől. (Az építés ideje, az épület történeti kisugárzása egységes műemléki védelmet indokol). Jelenlegi hasznosítás: Orosházi Birkózó Club, Technogym iroda.  
Az épület félig zárt sorú jellegű; gazdasági bejárata oldalt van. Homlokzati képlete 2+2+2+3.

*Az épület értékei, megőrzendő építészeti elemek:* várostörténeti érték, eredeti ablakosztás, nyílászorútervezés, lizénák, vakolathímek.

*Javaslat:* karakteres kapuzat és oldalhomlokzat harmonikus kialakítása

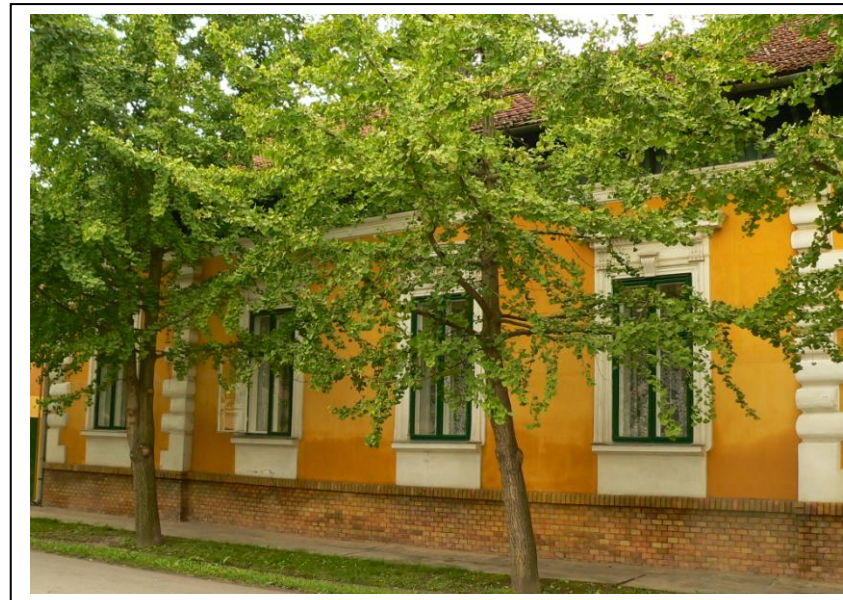
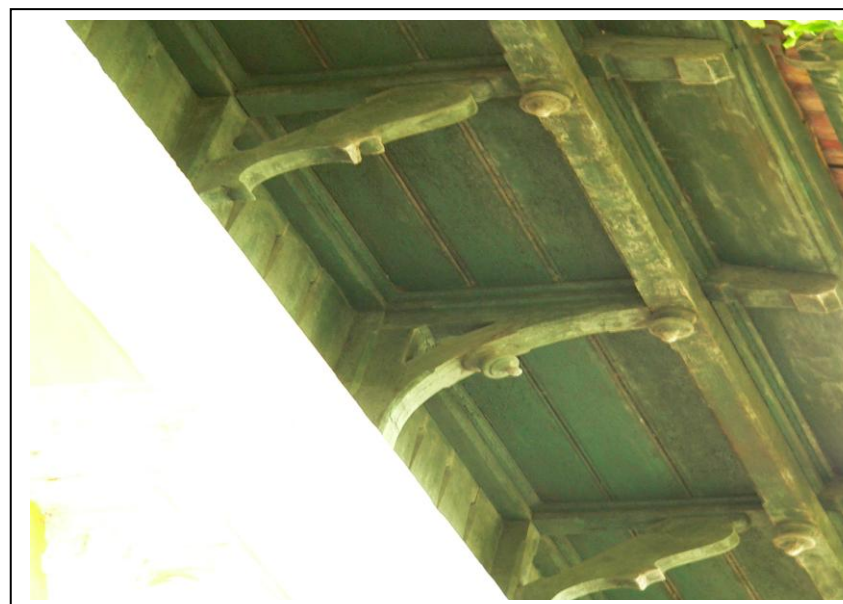
(46.) hrsz. 490. Thék Endre utca 11. *polgári lakóház*  
magántulajdon

*Leírás:* Az épület a történeti városmagban, az észak-déli főutcával párhuzamos polgárházak sorába illeszkedik. Az egyik legszebb, eredeti állapotában megmaradt épület (jelen állapotú homlokzat kialakítása esztétikai értéket képvisel). Az 1800-as évek második felében épülhetett. Félíg zárt sorú, nagy beépítési mélységű polgárház, utcai homlokzatán két szélső (kváderes szegélyezéssel) rizalittal. A homlokzati képlet 2+2+K.  
*Az épület értékei, megőrzendő építészeti elemek:*  
épülettömeg, harmonikus karakteres megjelenés az utcaképben, „eredeti” négyosztatú nyílászárók, vakolathímek, eredeti díszes ácsolt ereszkiképzés.  
*Javaslat:* falszigetelés megoldása, azt követő homlokzatfelújítás

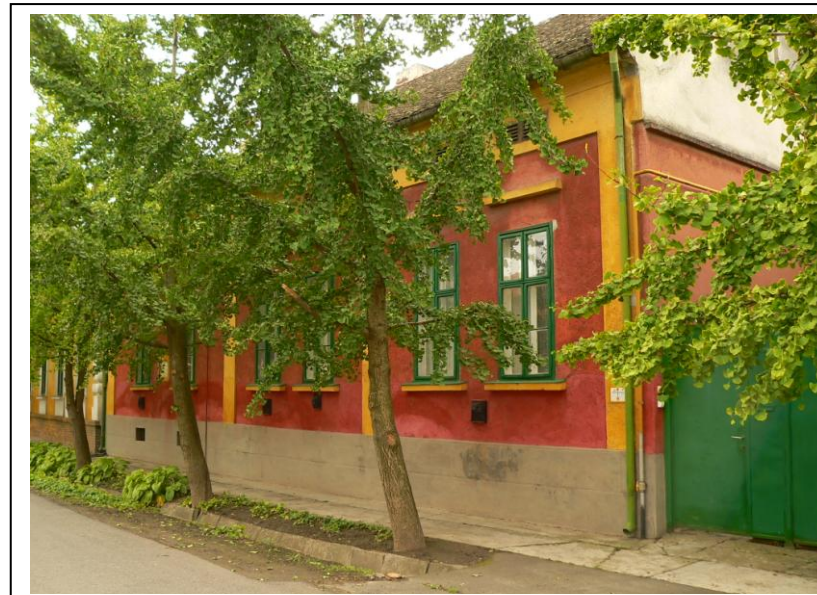
(47.) hrsz. 532. Thék Endre utca 13. **polgári lakóház**

*Leírás:* Az épület a történeti városmagban, az észak-déli főutcával párhuzamos polgárházak sorába illeszkedik. Az 1800-as évek közepe táján épülhetett. Félig zárt sorú, nagy beépítési mélységű polgárház, melynek homlokzatát sima kiképzésű lizénák három egyenlő traktusra tagolják. A homlokzati képlet 2+2+2. A homlokzaton lévő tábla Kossuth Lajos átutazásának állít emléket, de egy legenda nyomán került az épület falára (történetileg nem igazolt). Az épület a felújítások során dörzsölt vakolatot és erős színezést kapott, ezzel veszített az értékes eredeti karakterből.

*Az épület értékei, megőrzendő építészeti elemek:*

karakteres megjelenés az utcaképben, eredeti nyílászárók, vakolathímek

*Javaslat:* fűtéskorszerűsítés (konvektorok!) és azt követő homlokzatfelújítás (visszafojtottabb színek alkalmazásával)

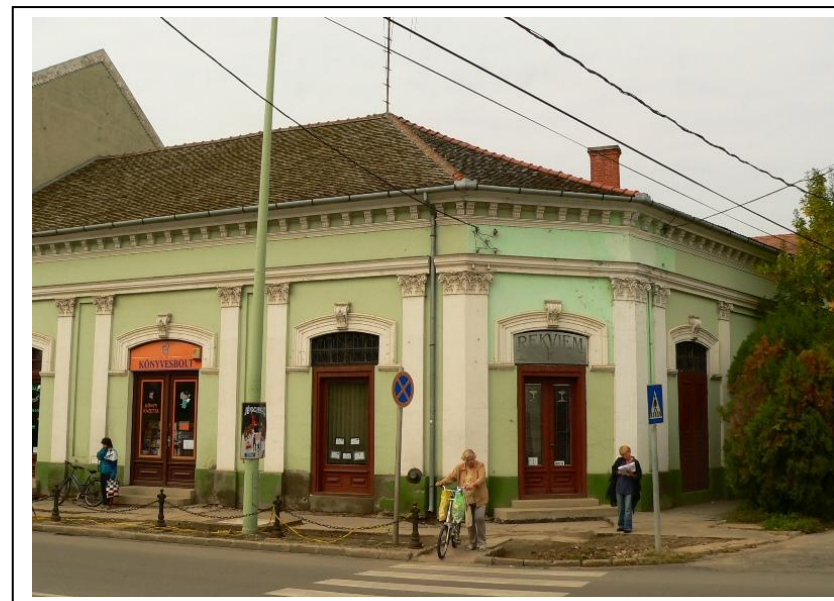
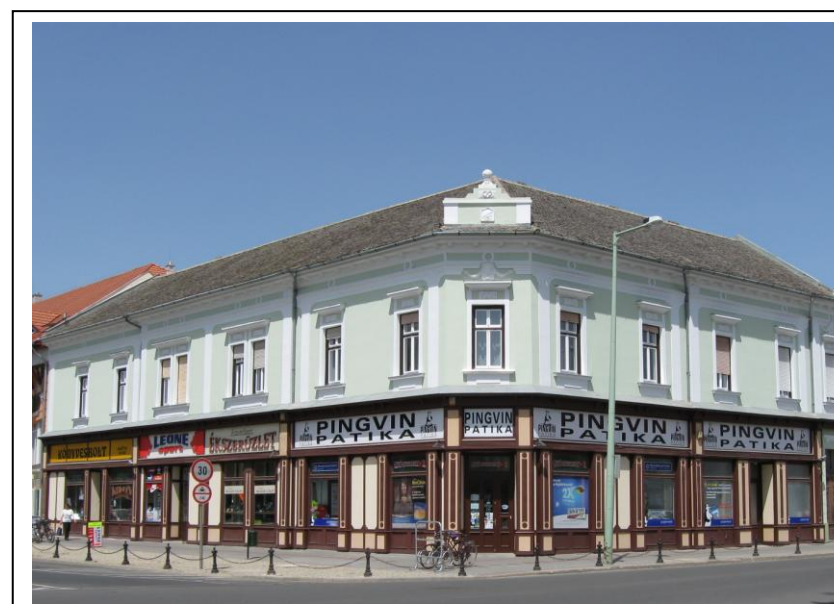
(48.) hrsz. 538. Győri Vilmos tér 1. emeletes **bérház,**  
**földszinti üzletsorral**  
tulajdonos: evangélikus egyház

*Leírás:* A város centrumában lévő telken két ház áll, melyek építése időben elkülönül. A telek keleti oldalán álló, hangsúlyos párkányzatú, lizénákkal és portálokkal tagolt földszintes épület – mely már akkor és ma is temetkezési szolgáltatónak ad helyet - az 1800-as években épült. A délnyugati telekrészen lévő emeletes üzlet+lakóház az 1900-as évek elején emeltetett. Az épületek eltérő karakterűek; de mindkettőnél eleve portálok épültek. Az emeletes épület portáljai nem eredetiek, az épületdíszek is leegyszerűsödtek a felújítások során.

*Az épület értékei, megőrzendő építészeti elemek:* az épületek egésze

*Javaslat:* eredeti (-hez közelítő) épületfelújítás, esztétikus reklámtáblákkal

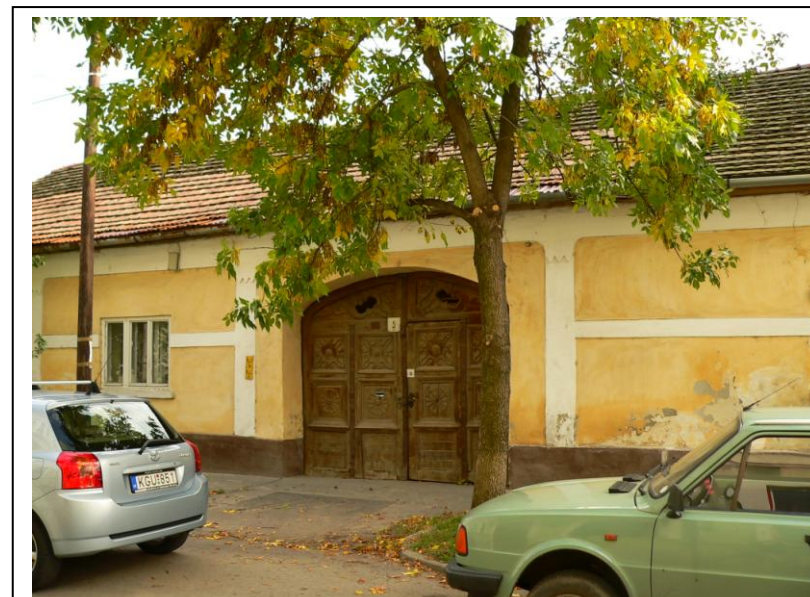
58. hrsz. 26. Vörösmarty utca 5. **polgári lakóház**

*Leírás:*

A város egyik legrégebbi, még megmaradt lakóépülete 1850 körül épült. Díszes, kosárvíví szarazkapuja – nem hitelesített információk szerint - 1859-ből való, és Thék Endre vizsgamunkája. Az épület falát sima felületű, oszlopfejezetes lizénák, és vízszintes osztósávok tagolják. A felújítások során az eredeti homlokzati ablakok helyére „tüzép” ablakok kerültek. Jelenleg is lakóépületként hasznosított.

*Az épület értékei, megőrzendő építészeti elemek:*

A történeti kort megidéző építészeti karakter, eredeti kapuzat.

*Javaslat:* falszigetelés, teljeskörű felújítás, az eredeti ablakok visszaépítése, kapu felújítás.

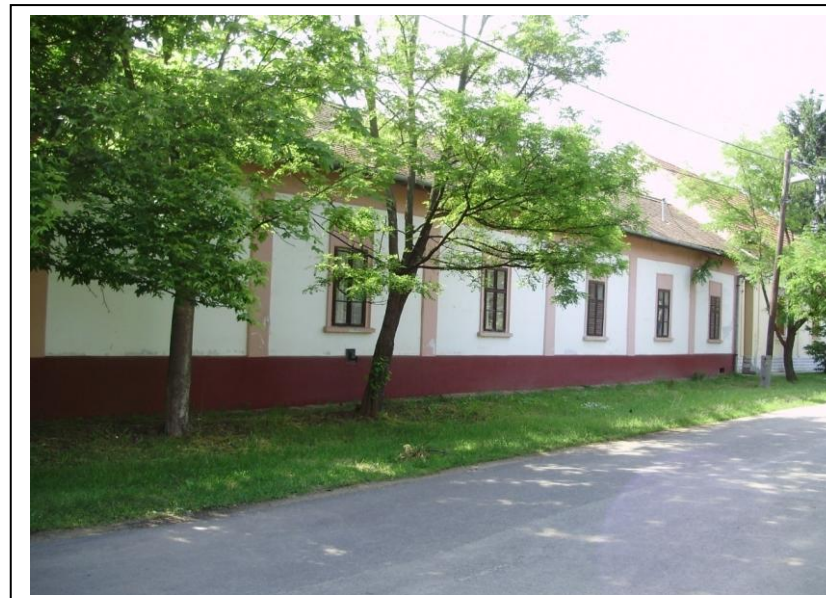
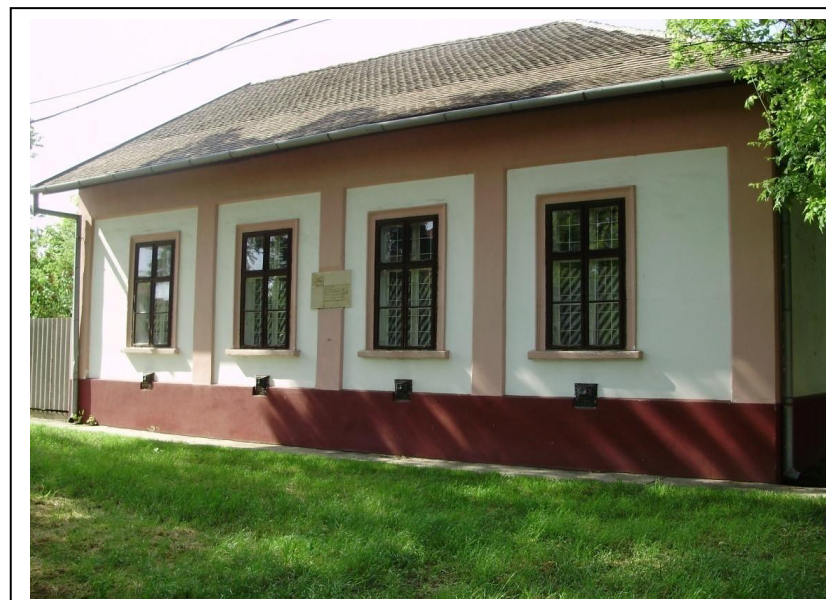
hrsz 3733. Zombai utca 63. volt **elemi iskola**

*Leírás:*

A Zombai utca északi végén elhelyezkedő telekre 1878-ban építette fel az Elemi Népiskola épületét az evangélikus egyház. Az L alakú, hajlított épület homlokzatát egyszerű lizénák tagolják (melyek téglá erősítésű falpillérre utalnak), minden mező egy-egy osztott ablakkal. Az iskolaépület hosszföfalas szerkezetű.

*Az épület értékei, megőrzendő építészeti elemek:*

A történeti kort megidéző építészeti karakter

*Javaslat: A jelenlegi állapot megőrzése*
