**OROSHÁZA VÁROS  
KULTURÁLIS ÖRÖKSÉGVÉDELMI  
HATÁSTANULMÁNYA**

**III. KÖTET  
ÉPÍTÉSZETI ÖRÖKSÉG  
ÉRTÉKVÉDELMI DOKUMENTÁCIÓ**

**Címlap**  
**OROSHÁZA VÁROS**  
**KULTURÁLIS ÖRÖKSÉGVÉDELMI**  
**HATÁSTANULMÁNYÁHOZ**  
**III. KÖTET**

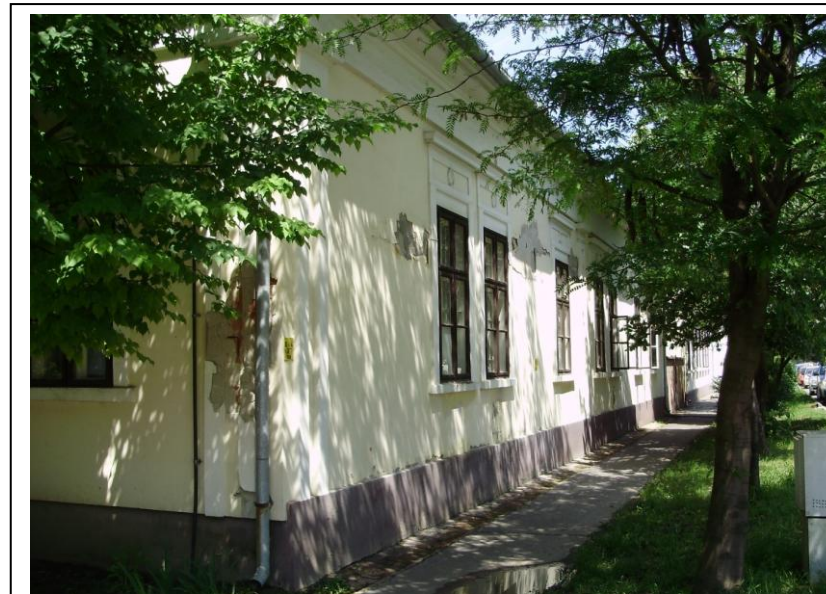
.Hrsz. 2385 Pacsirta utca 1. volt **elemi iskola**

*Leírás:* Az evangélikus egyház 1865-ben építette ezt az Elemi Népiskolát. Az egy telken lévő, Bajcsy Zsilinszky utca 4.sz. épülettel együtt egységet képez. Klasszicizáló-eklektikus homlokzatú, hatosztatú ablakok sorával. Jelenlegi hasznosítás szerint a Gyógypedagógia és Szakszolgálati Intézmény működik itt, kistérségi vonzással. Korábban általános iskola és óvoda működött itt.

*Az épület értékei, megőrzendő építészeti elemek:* Utcaképet meghatározó zárt sorú jellegű épülettömeg, karakteres megjelenés, nyílásritmus, eredeti ablakok, tagozatok.

*Javaslat:* Jelenlegi formában való megőrzés

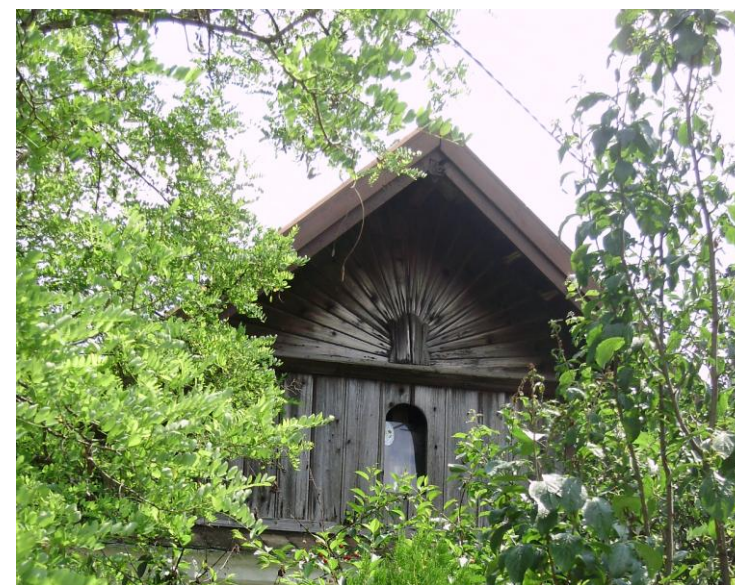
5. hrsz. 3766. Luther utca 17. napsugaras ház

*Leírás:* A központi belterület keleti városrészében, verandás parasztház (nagygazda-ház); amely a múlt század fordulóján épülhetett. Valószínű, hogy az üvegezett veranda a kezdeti tornác beépítésével keletkezett.  
*Az épület értéke:* A szimmetrikus, tekintélyt sugárzó épülettömeg, eredeti  
*Értékes, megőrzendő építészeti elemek:* eredeti, szép arányú és kivitelű napsugaras deszka oromzat, oszloplizénás festett homlokzat  
*Javaslat:* Veranda megtartható, de felújítandó; kerítés felújítandó az épülethomlokzattal azonos felületi kiképzéssel (krémfehér árnyalattal); tetőhéjalás felújítása (hódfarkú cserép pótlásával); lábazat felújítása.

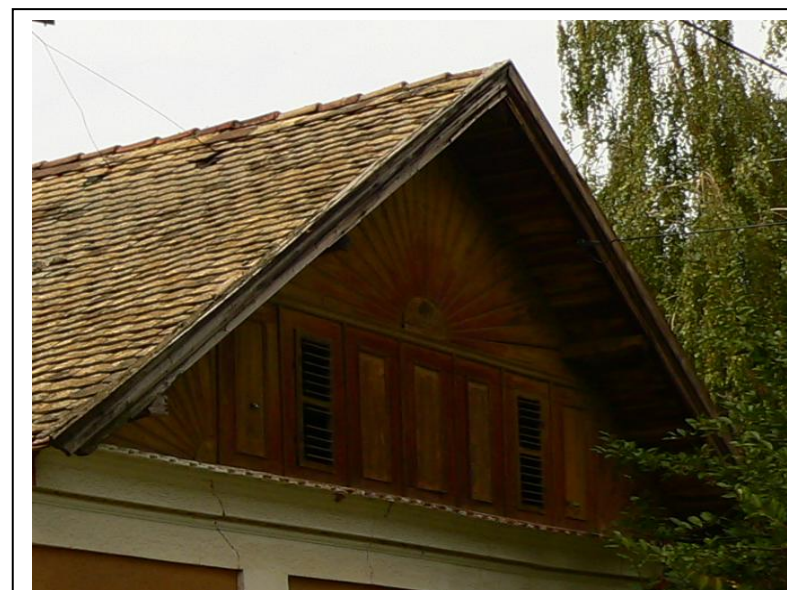
**6. hrsz. 737/2. Lehel utca utca 21. napsugaras ház**

*Leírás:* A történeti városmag északi városrészében épült tornácos, fésűs beépítésű lakóház.

*Az épület értéke:* Szimmetrikus, tekintélyt sugárzó épülettömeg, eredeti építészeti részletek

*Értékes, megőrzendő építészeti elemek:* szép arányú és kivitelű napsugaras deszka oromzat, eredeti ablakok, kiskapu

*Javaslat:* falnedvesedés elleni szigetelés, egységes homlokzatfestés

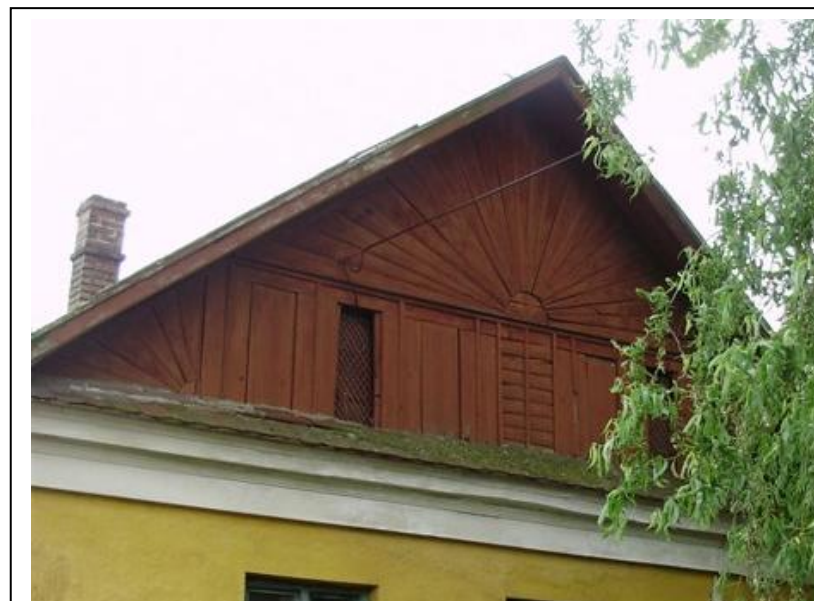
7. hrsz. 2683.      Árpád utca 34..      napsugaras ház

*Leírás:* A központi belterület déli városrészében épült, fésűs beépítésű lakóház

*Az épület értéke:* Épülettömeg, eredeti állapotban megtartott építészeti elemek

*Értékes, megőrzendő építészeti elemek:* napsugaras deszka oromzat, vakolt nyíláskeret

*Javaslat:* Eredeti ablakok visszaállítása

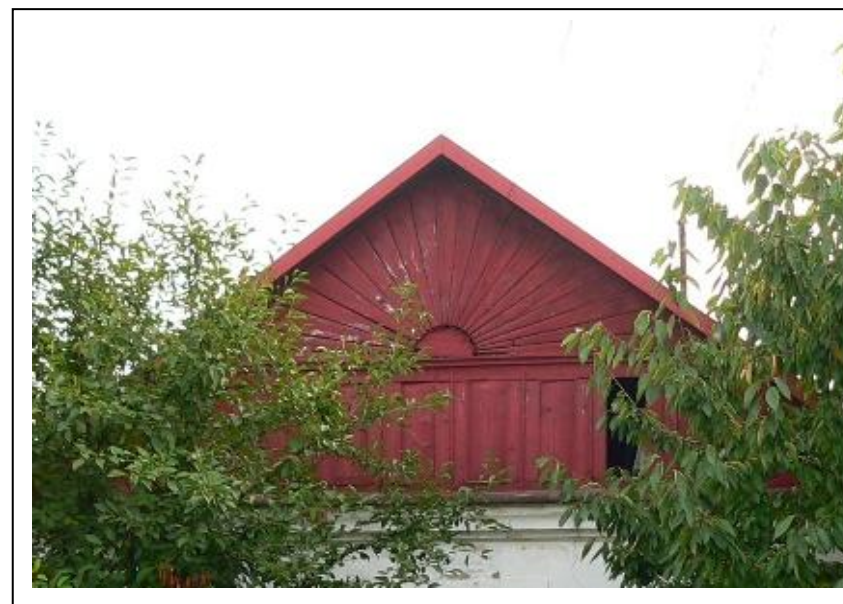
9. hrsz. 4076 Oláh István utca 2., paraszt-barokk lakóház

*Leírás:* Az épület szép formájú aszimmetrikus homlokzatú parasztház. Eredeti formájában megmaradt, mind épülettömegét, mind építészeti részleteit tekintve.

*Az épület értékei, megőrzendő építészeti elemek:* Arányos, eltolt szimmetriájú főhomlokzat; határozott, hangsúlyos párkány; nyílás-arányok, eredeti négyosztatú ablakok, nyíláskeretezés, oszloplizénák, téglafedköves oromfal.

*Javaslat:* Eredetihez hasonló lábazatkialakítás, homlokzatfestés.

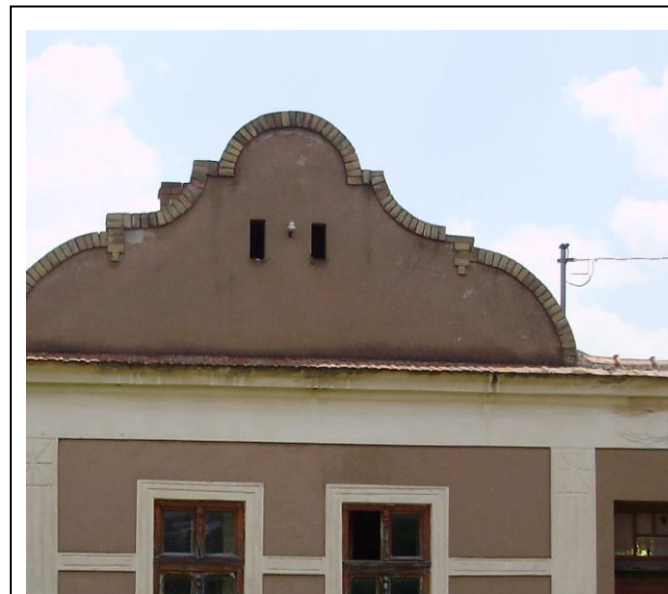
11. hrsz. 1188 Vásárhelyi utca 4. paraszt-barokk lakóház

*Leírás:* Az épület a Vásárhelyre vezető út északi oldalán fésűs beépítésű utcatorba illeszkedő tornácos parasztház. Közülük is vizuálisan kiemelkedik karakteres, neobarokk téglaromzatával.

*Az épület értékei, megőrzendő építészeti elemek:* Arányos, harmóniát sugárzó, egységes téglaromzat; tornác, nyílásárnyok.

*Javaslat:* Eredeti formájú ablakok, nyerstéglátégla vagy palánk kerítés az aktuális felújítás során.

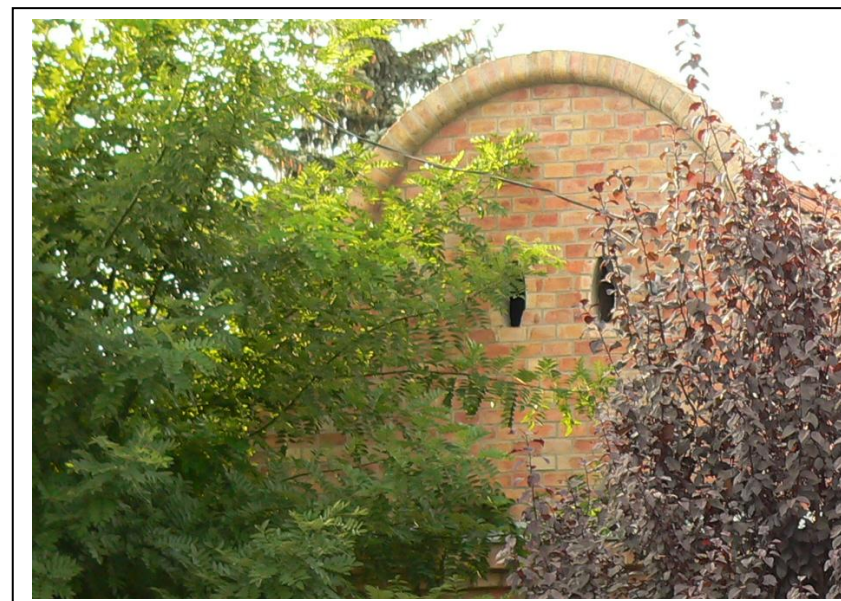
12. Hrsz.: 10356 Horváth Gy. utca 1. neo-barokk lakóház

*Leírás:* Az épület Szentetornya városrész szélső utcájában áll. Az 1930-as években épült, vert agyagfalas, egymenetes, tornácos parasztház, barokkos jellegű préstégla homlokzattal. A főhomlokzat eredeti formájában megmaradt, beleértve az építészeti részleteket is.

*Az épület értékei, megőrzendő építészeti elemek:* A préstéglás reliefes főhomlokzat, ablakok, kapu

*Javaslat:* beton – idomacél kerítés elbontása, helyette préstégla v. deszka kerítés építése

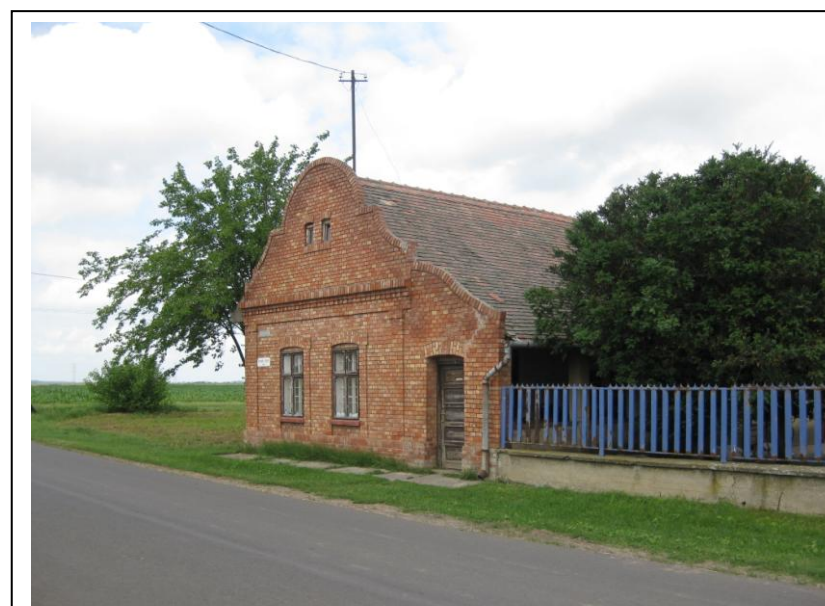
13. hrsz. 1232      Szentesi út 5.      paraszt-barokk lakóház

*Leírás:* Az épület a Vásárhelyi út 4. sz. lakóház „ikertestvére”, a Szentesre vezető út déli oldalán, a szomszédos polgári háztól elütő neobarokkos téglaromzatú parasztház.

*Az épület értékei, megőrzendő építészeti elemek:* Arányos, harmóniát sugárzó, egységes téglaromzatú architektúra; tornác, nyílásárnyok.

*Javaslat:* Eredeti formájú ablakok, az aktuális felújítás során.

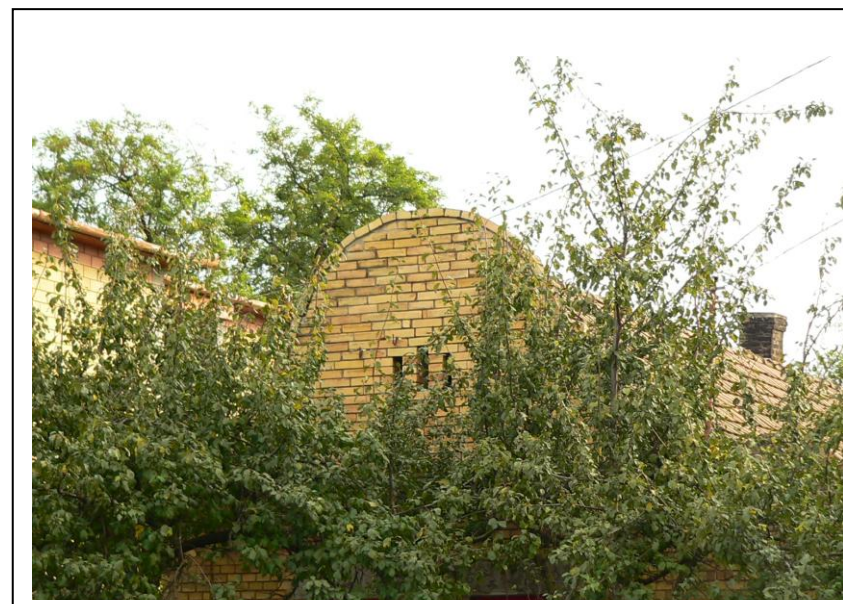
18. 506 Könd utca 3. polgári-neobarokk lakóház

*Leírás:* A történeti városmagban lévő patinás épület a 800-as évek végén épülhetett, neobarokkos (copf) építészeti divatirányzat szerint. A tipikus polgári épület alapincézett, oldalrizalit, homlokzati képlete 2+1.  
*Az épület értékei, megőrzendő építészeti elemek:* Az épület harmonikus, arányos megjelenése az utcaképben (az aszimmetrikus homlokzat ellenére), hangsúlyos tetőfelépítmény, értékes neobarokk (copf) vakolathímek, finom nyolcosztatú ablakok.  
*Javaslat:* Felújítások jelenlegi formában.

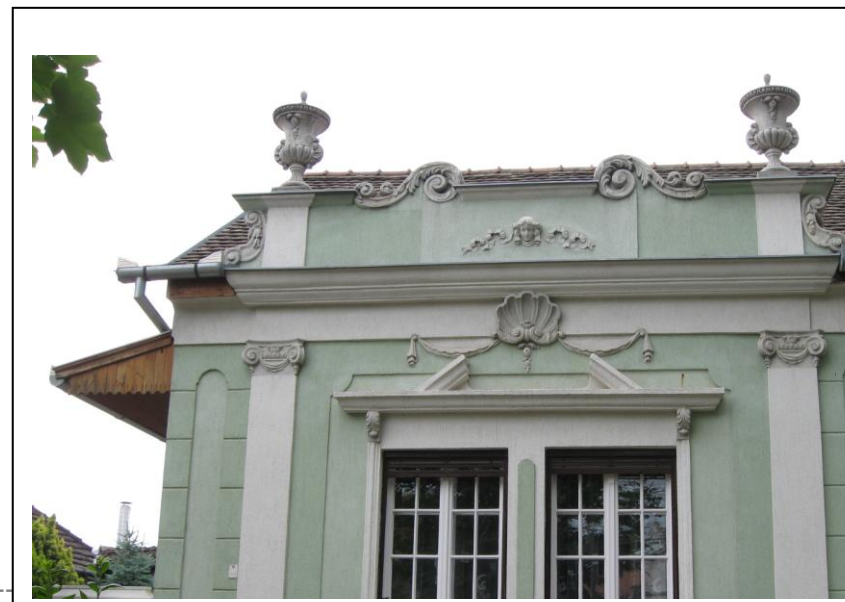
19.. 506 Könd utca 7. polgári- lakóház

*Leírás:* A lakóház egyike a város klinkertéglával díszített homlokzatú polgárházainak; ez ház a vakolatdíszes-téglabetétes altípust képviseli. Az épület félig zárt sorú beépítésű; a telket vakolt mezős nyerstégla oszlopos kerítés határolja

*Az épület értékei, megőrzendő építészeti elemek:* épülettömeg, téglabetétes-vakolati architektúra, épülettel harmonizáló kerítés.

*Javaslat:* A lábazat és parapetmező felújítása, visszafogottabb homlokzatszínezés

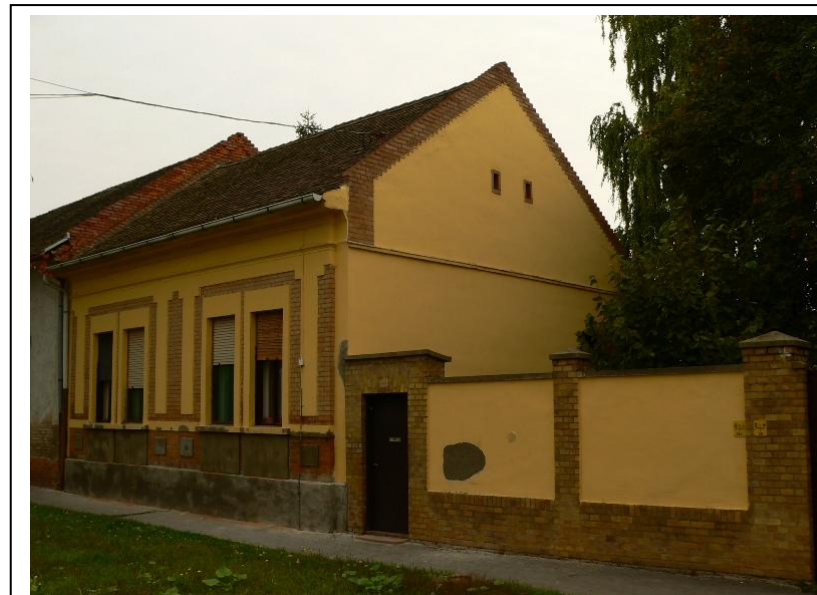
20. 2919. Bajcsy Zsilinszky u. 2. polgári lakóház

*Leírás:* Az épület a történeti városmag szívében, a Szabadság tér sarkán lévő nagyméretű saroktelken áll. Tipikus zárt sorú beépítésű kereskedőház, amelynek utcai szárnya a lakószárny a szárazkapuval, míg a téren lévő épületrész az üzletet – melynek bejárata már akkor a sarok felől nyílt – tartalmazta. Az épület lakószárnyának eredeti homlokzati képlete: 2+2+2+K+2+2+2. Az épületet többször felújították, átalakították. Ennek eredménye a mai eklektikus arculat, a több üzlet-egység a tér felőli oldalon, a sarki üzletrészen a portálok átalakítása, a lakószárnyban kisvendéglő („hatlépcsős”) kialakítása.

*Az épület értékei, megőrzendő építészeti elemek:* Az épület harmonikus, karakteres megjelenése az utcaképben, „eredeti” nyílászárók ritmusa.

*Javaslat:* Felújítás során eredeti portál, színdinamikai épületszínezés.

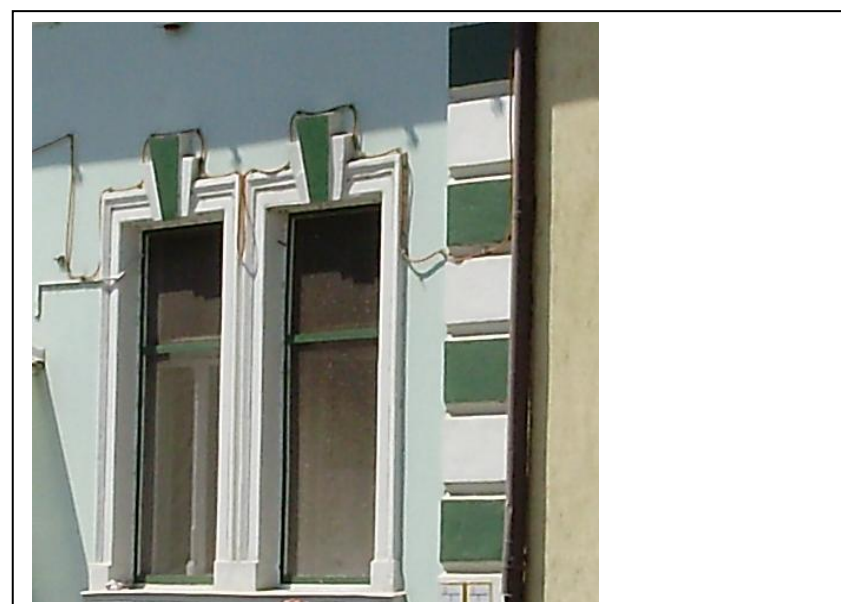
22. 812 Kossuth Lajos utca 50. polgári lakóház

*Leírás:* Az épület a történeti városmag szívében, a város észak-déli irányú főutcáján áll. Tipikus zárt sorú beépítésű, félig alapincézett, „hajlított” polgárház, eklektikus-barokkos kiképzésű főhomlokzattal. A homlokzati képlet 2+2+K. Az épület jelenlegi arculata a századfordulón –átépítéssel alakulhatott ki, az akkori kordivatnak megfelelően. Az udvari épületszárny egybeépült (véltetően tornácos, korábbi építésű) a mellékszárnnyal: udvarházas beépítés.

*Az épület értékei, megőrzendő építészeti elemek:* A zárt sorú beépítésű épülettömeg, harmonikus, karakteres megjelenés az utcaképben, „eredeti” nyílászárók, vakolathímek, díszes ereszkiképzés.

*Javaslat:* Lábazat felújítás (színezett cementvakolattal), homlokzatfelújítás a tagozatok megőrzésével, színdinamikai épületszínezés.

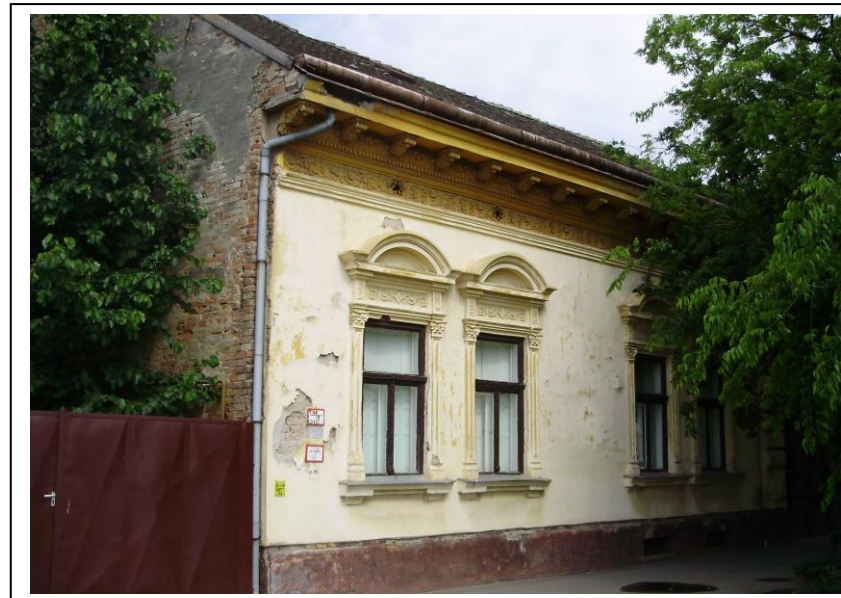
23. 687. Kossuth Lajos utca 26. polgári lakóház

*Leírás:* Az üzleteket tartalmazó épület a történeti városmag szívében, a város észak-déli irányú főutcáján áll. Tipikus zárt sorú beépítésű polgárház, eklektikus-barokkos kiképzésű főhomlokzattal. A homlokzati képlet P+K+P+2+2. Az épület jelenlegi arculata mintegy 10 éve, átépítéssel alakult ki, amikor is korszerű üzletek létesültek, és az épület tetőtérrel bővült; a tetőtéri felépítmények a homlokzathoz hasonló karakterűek. *Az épület értékei, megőrzendő építészeti elemek:* A zárt sorú beépítésű épülettömeg, harmonikus, karakteres megjelenés az utcaképben, eredetihez hasonló portálok, nyílászárók, vakolathímek, dísztagozatok. *Javaslat:* aktuális felújítás jelenlegi formájában.

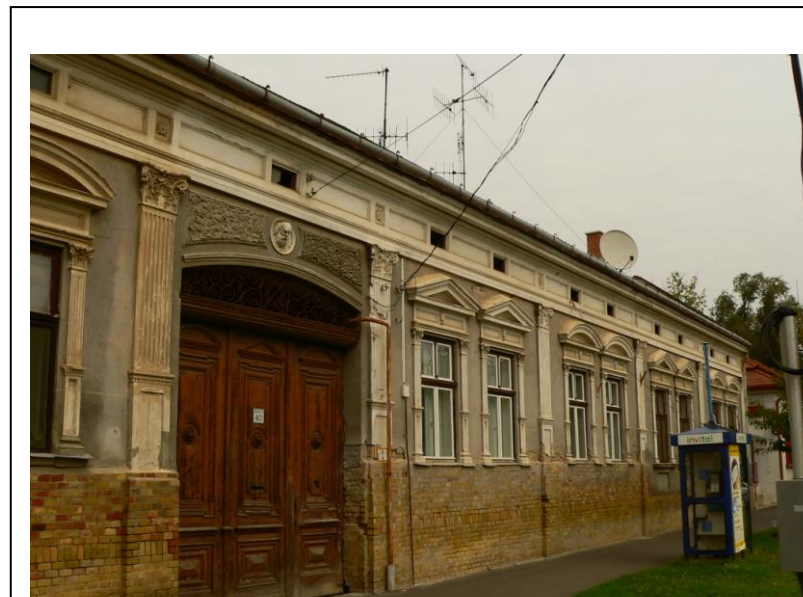
25. 653. Könd utca14. polgári lakóház

*Leírás:* A tekintélyes méretű egykori polgárház a Könd utca keleti felén áll, klasszicizáló jegyekkel, amelyek a viszonylag korai, XIX. századi végi építésre utalnak. Az épületet a közelmúltban átalakították (az eredeti polgári lakóházból kereskedőház lett), a homlokzatot korhű módon felújították, de az eredeti ablakok és a kapuzat eltűntek. Az épület szimmetrikus tömegű, a homlokzati képlet 4+K+4.

*Az épület értékei, megőrzendő építészeti elemek:* Utcaképet meghatározó épülettömeg, tört síkú tetőidom, vakolathímek és tagozatok, eredeti ácsolt kazettás ereszt.

*Javaslat:* A kapuzat visszaállítása, lehetőleg az eredetihez hasonló, vagy arra utaló módon.

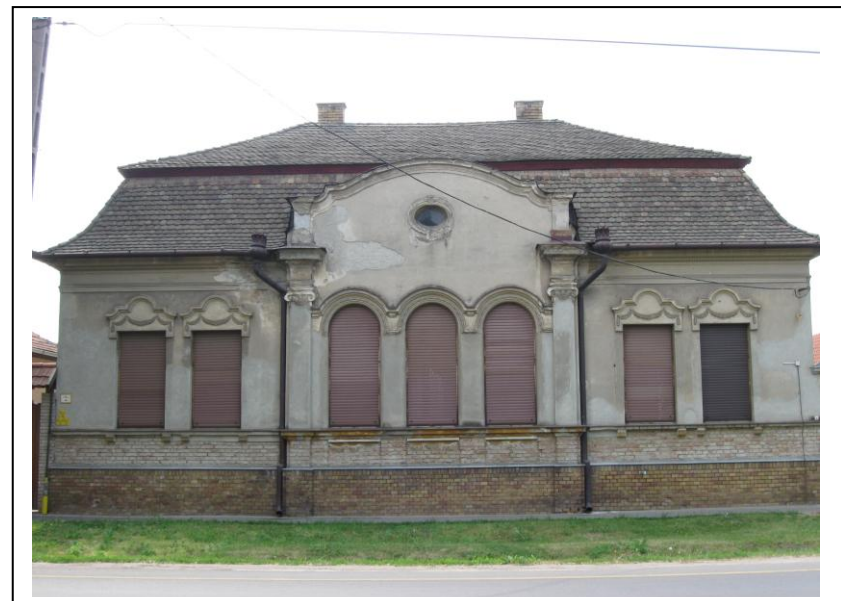
28. hrsz. 523. Thék Endre utca 5. polgári lakóház

*Leírás:* Az egykori polgári lakóház a századforduló környékén épülhetett, klasszicizáló eklektikával. Az épület klasszikus szárazkapus, szimmetrikus kialakítású. A lizénákkal, nyíláskeretkezéssel gazdagított, téglabetétes homlokzatot néhány éve átalakították az épület funkcióváltása idején (lakóházból - üzletház). A homlokzat eredeti képlete 2+2+K+2+2 volt.  
*Az épület értékei, megőrzendő építészeti elemek:* Utcaképet meghatározó épülettömeg, vakolathímek és tagozatok, kapuzat.  
*Javaslat:* Teljes körű felújítás, (lehetőleg az eredeti állapot szerint vagy a portálok stílushű átépítésével), talajvíz elleni szigetelés, kapuzat, lábazat és előlépcsők felújítása.

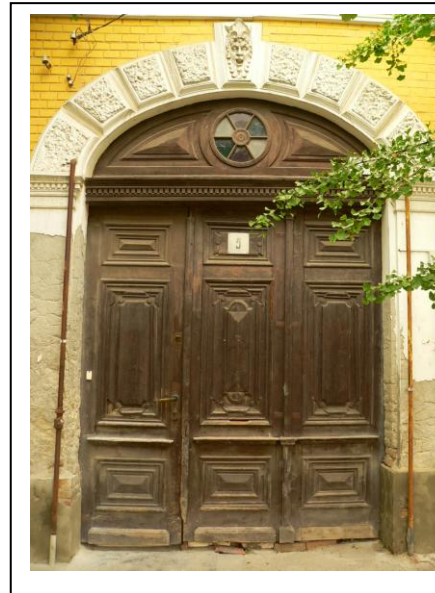
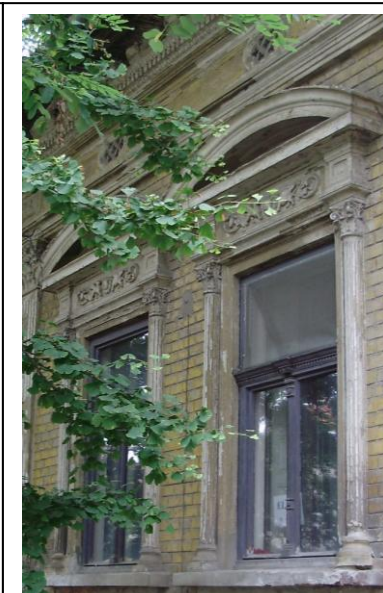
32. hrsz. 668. Könd utca 22. **polgárház (egykori kúria?), napsugaras nagykapuval**

*Leírás:* A tekintélyes méretű kontyolt tetős több rendeltetésű saroképület a az 1800-as évekből való. Többször átalakították, eredetileg klasszicista homlokzatú volt (többek között nyílászárókat cseréltek, . Nagyméretű – mintegy 4 m széles szárazkapuja. - napsugaras- virágszirmos motívumokkal díszített.

*Az épület értékei, megőrzendő építészeti elemek:* Utcaképet meghatározó épülettömeg, karaktert meghatározó homlokzati tagozatok, nagykapu, ovális padlásszellőző nyílások

*Javaslat:* Teljeskörű felújítás; lábazat korhű felújítása, ajtók, ablakok cseréje., szindinamikai homlokzatszínezés, kapu helyreállítása

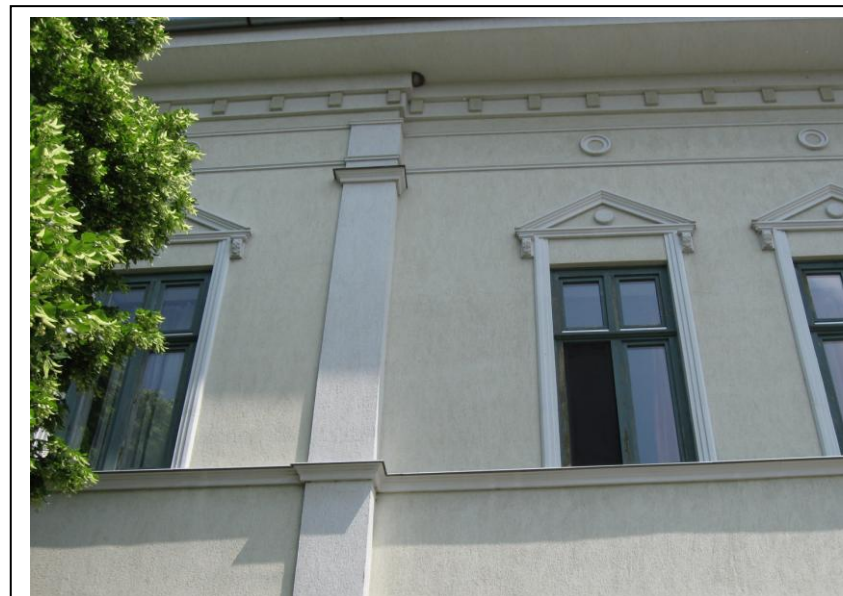
37. hrsz. 29. Deák Ferenc utca 5. polgári lakóház

*Leírás:* Az eklektikus homlokzatú épület ma üzletházként funkcionál. Tipikus hajlítottház, ahol az udvari és utcai szárny beépítettségi mélysége azonos. Homlokzati képlet 2P+2P+K. A felújítással a portálok átalakított kialakítása elfogadható. Egyébként a felújítás dícséretes, megmaradt az eredeti nyílásritmus, a lizénás-rizalitos homlokzatzsízsek (egyedül a színezett tető problematikus). A homlokzati színezés kellően visszafogott, a cégreklám és falikarok mértéktartók.

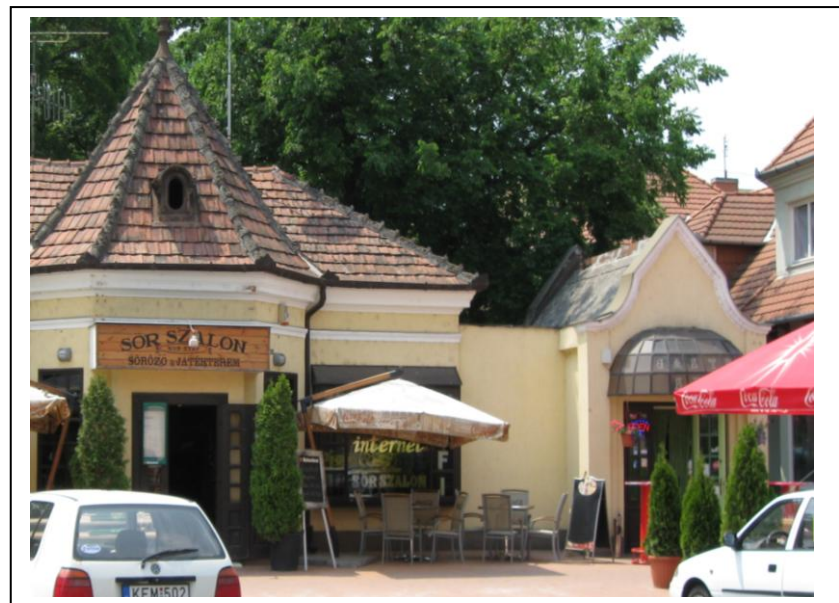
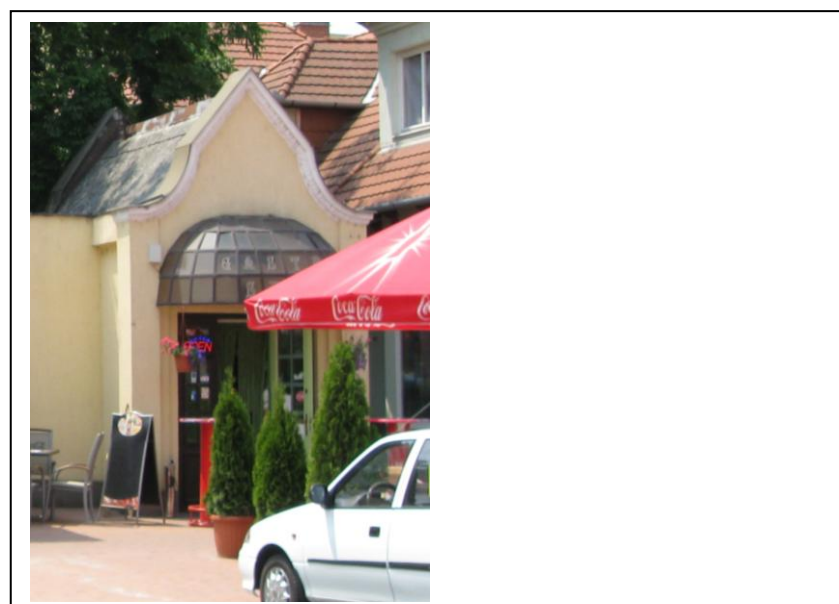
50. hrsz. 470. Széchenyi tér 1/a régi dohánybolt

*Az épület értékei, megőrzendő építészeti elemek:* várostörténeti érték, jellegzetes épülettömeg.

*Javaslat:* A jelenlegi állapot megtartása.

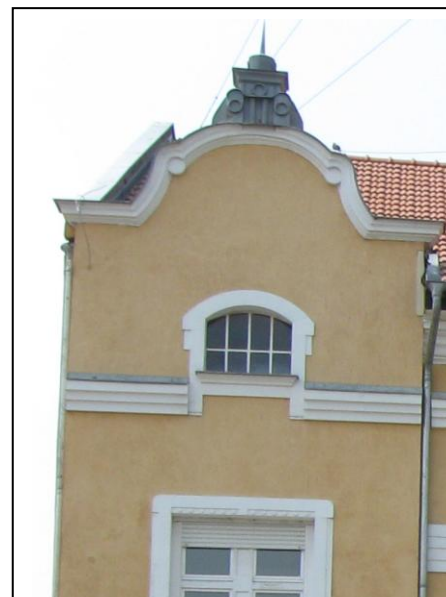
56. hrsz. 22. Vörösmarty utca 3/a Zeneiskola

Az egykori Állami Zeneiskola (ma Művészeti Iskola) intézményét 1955-ben létesítették, az egykori belvárosi polgárház átalakításával. Később nagyméretű hozzáépítést kapott az udvari oldalon. Félig zárt sorú beépítésű, középen neobarokkos tetőfelépítménnyel bíró épület.

*Az épület értékei, megőrzendő építészeti elemek:* városképet meghatározó épülettömeg, tetőfelépítmény

*Javaslat:* Homlokzati felújítás egységes ablakszínezéssel; a kapuzat korhű átalakítása.

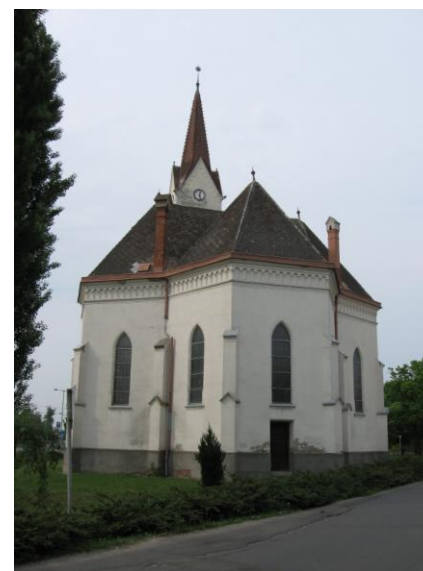
62. hrsz. 469. Széchenyi tér római katolikus templom

A Jézus Szíve templomot 1922-ben szentelték fel. Az eredeti katolikus templom 1832-kor épült a Szabadság téren, ezt váltotta fel. Stílusa historikus – neoromán. Hossza 36 méter. A templom tornya 43 m magas. A templom kereszthajójában van gróf Széchenyi Miklós püspök kriptája, aki egyben a templom építője is. 1972-ben volt a teljes felújítás, az új oldalsó szentélyt 1990-es években építették hozzá.

*Az épület értékei, megőrzendő építészeti elemek:* A teljes épület minden részletével. Vertikális városszerkezeti hangsúlyként három irányból vizuálisan lezárja a Rákóczi utcát, az Előd utcát.

*Javaslat:* A jelenlegi állapot fenntartása

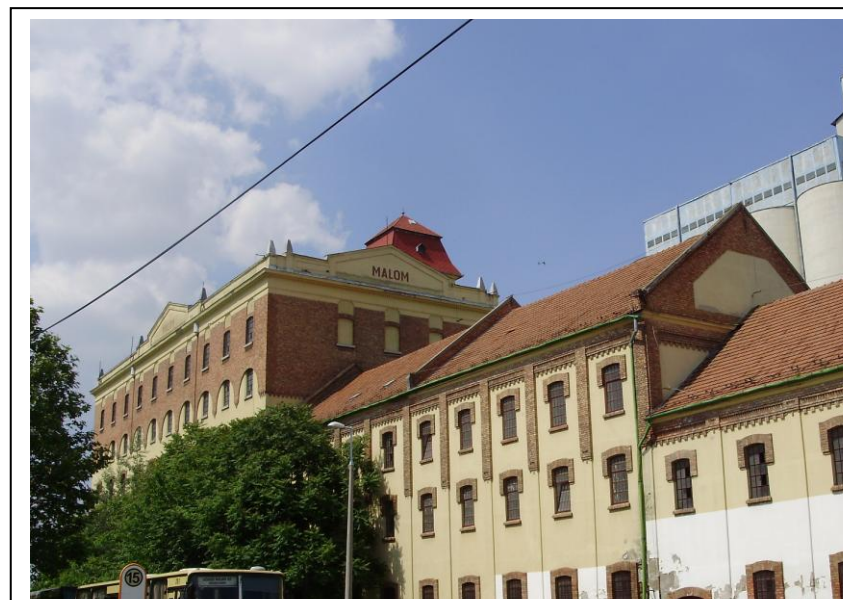
71. 1162. Szentesi út 26. Pipis malom

Az Pipis testvérek egykori hengermalma 1929-től már működött. A városképet meghatározó ipari épület-együttes a közúti szállításra specializálódott. Ma az Agromill Rt. üzemelteti. Egyszerű vakolt felülettel készült. ipartörténeti jelentőségű.

Városképet meghatározó épülettömeg

A jelenlegi állapot megőrzése.

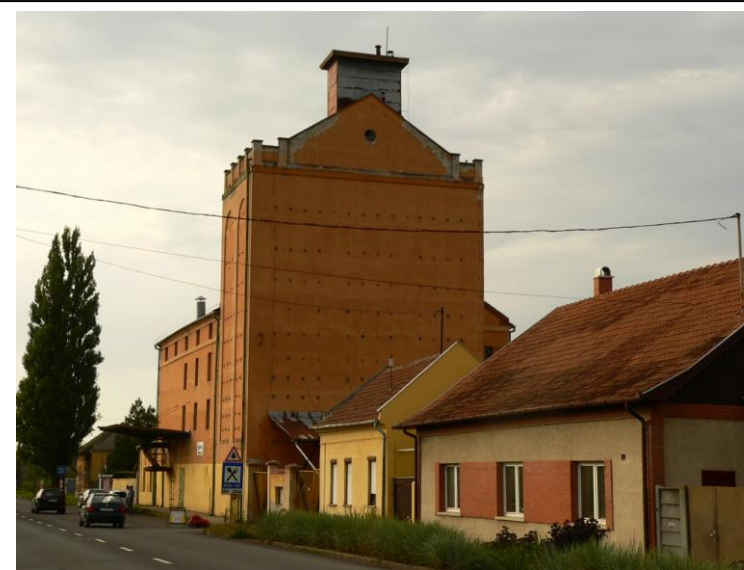
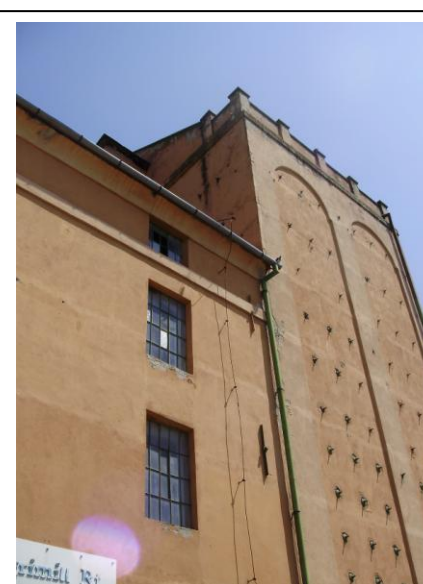
72. 4702. Szarvasi út 10. Melega malom

A malom a századforduló körül épült. A vakolt felületű, egyszerű nyíláskeretezésű épületet a közelmúltban felújították. Az egyemeletes épület ipartörténeti jelentőségű.

Városképet meghatározó épülettömeg

A jelenlegi állapot megőrzése.

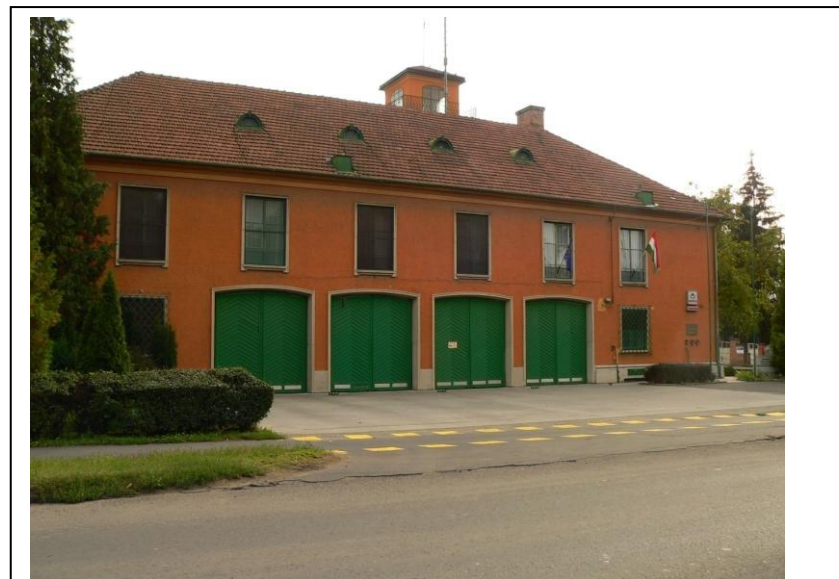
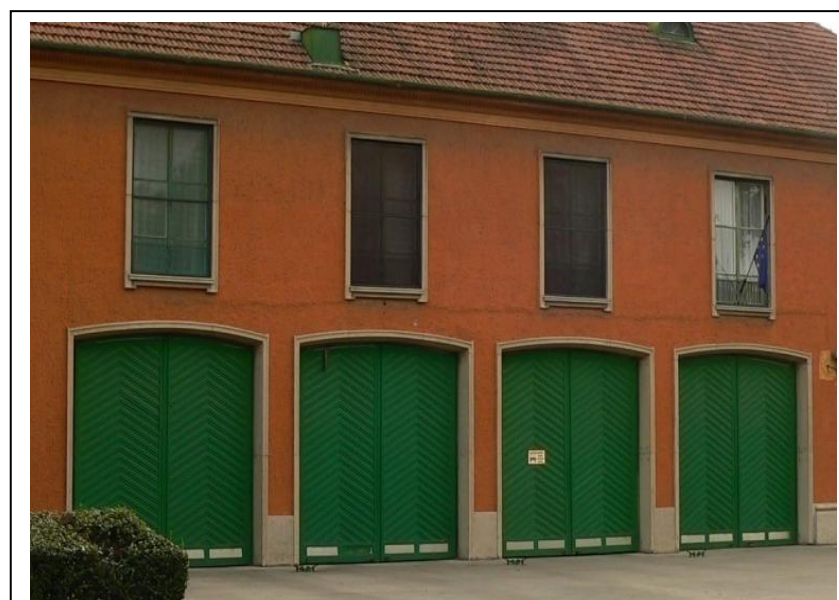
77. Hrsz. 4. Vörösmarty utca 4. **Általános Iskola**

*Leírás:* A Deák Ferenc utca és a Vörösmarty utca sarkán álló általános iskola az egyik legrégebbi iskolaépület Orosházán. 1902-ben avatták fel, akkor még hat tanteremmel; 1907-ben már 12 tanteremmel működött. Az iskola a későbbiekben is bővült, emeletráépítéssel és tornaterem hozzáépítésével, legutóbb 2006-ban korszerű ebédlővel (ma már nyolc évfolyamon 24 osztályos iskolaként, tagintézményként működik). Az eredeti épület átalakult, már csak a hagyományos méretű ablakok ritmusa és a párkányok hangsúlyos vonala emlékeztet a régi épületre.  
*Értékek, megőrzendő építészeti elemek:* Városképet meghatározó épülettömeg, nyílásritmus.  
*Javaslat:* A jelenlegi állapot megőrzése.

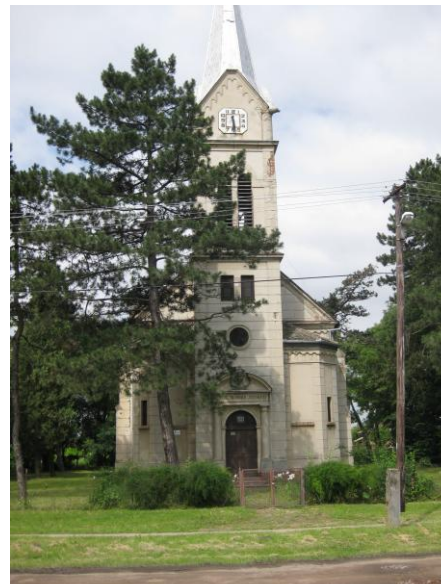
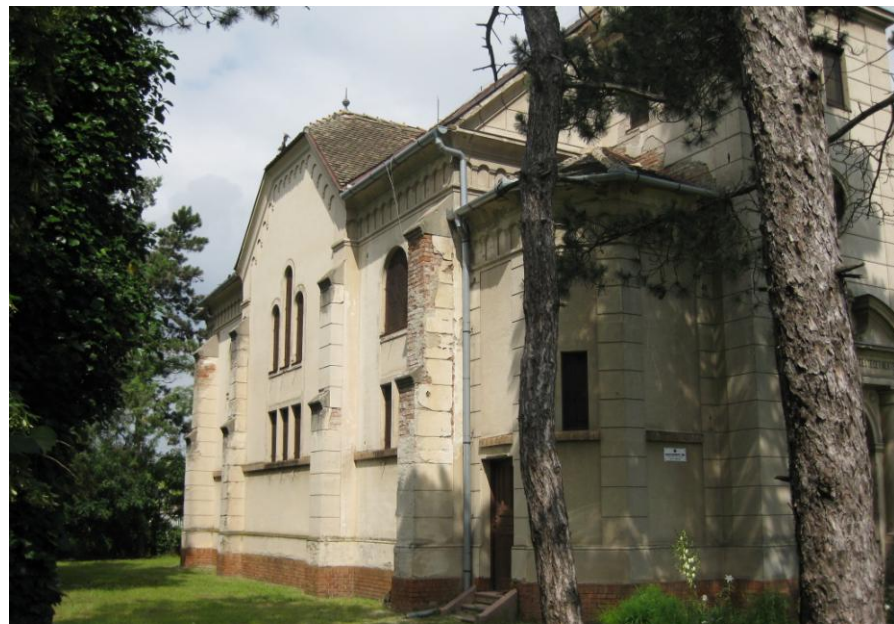
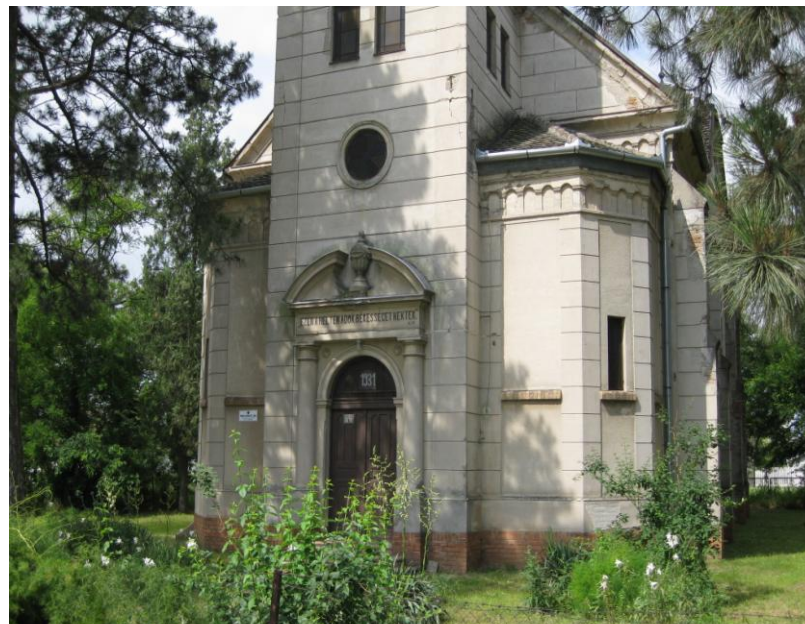
Justh Zsigmond u. 1. Hrsz.: 10388 (Szentetornya)

leírás: 1931-ben épült , evangélikus templom, neoklasszicista  
utánzatú épület.  
– felújítandó.

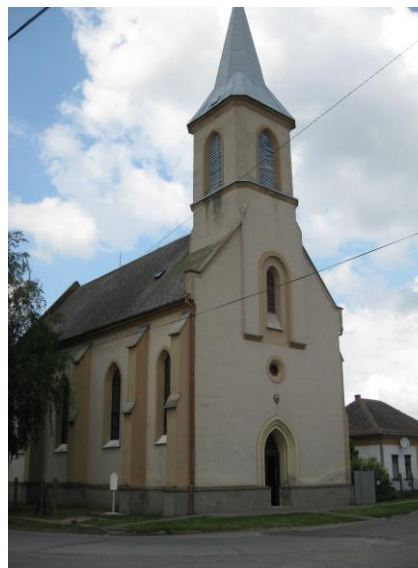
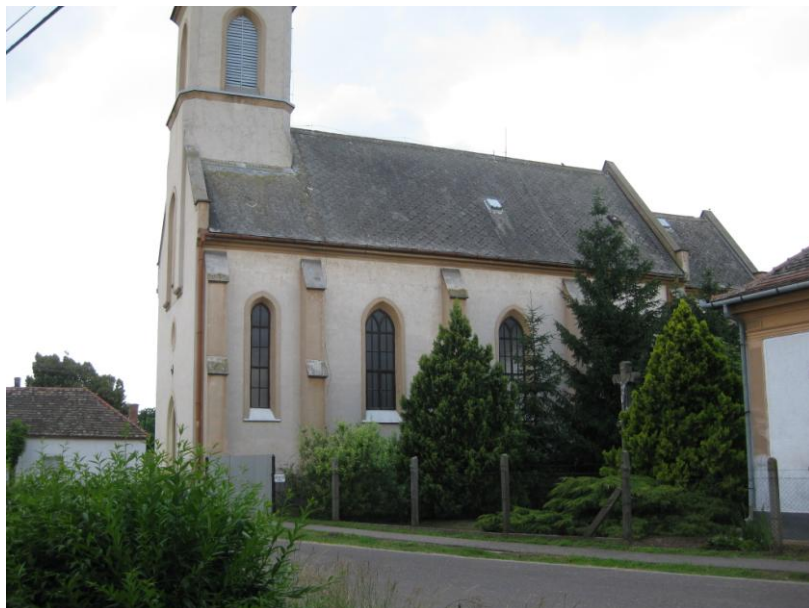
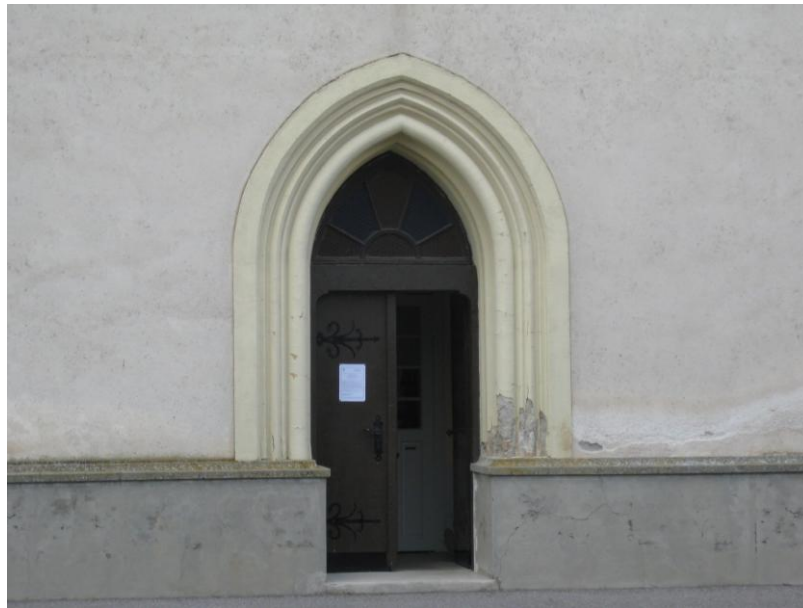
Kosztolányi D. u. 1. Hrsz.: 9698

leírás: 1900-ban épült , katolikus templom, neoklasszicista utánpótlás épület. – részlegesen felújított. (Szentetornya)

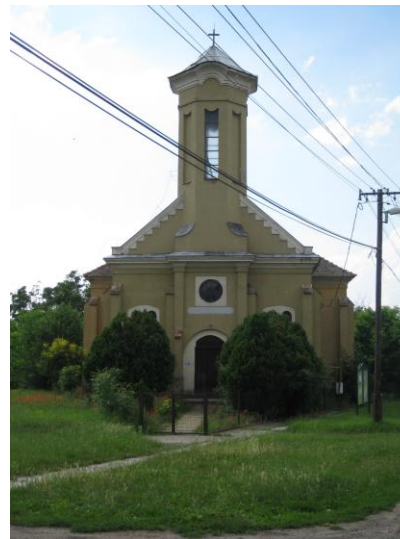
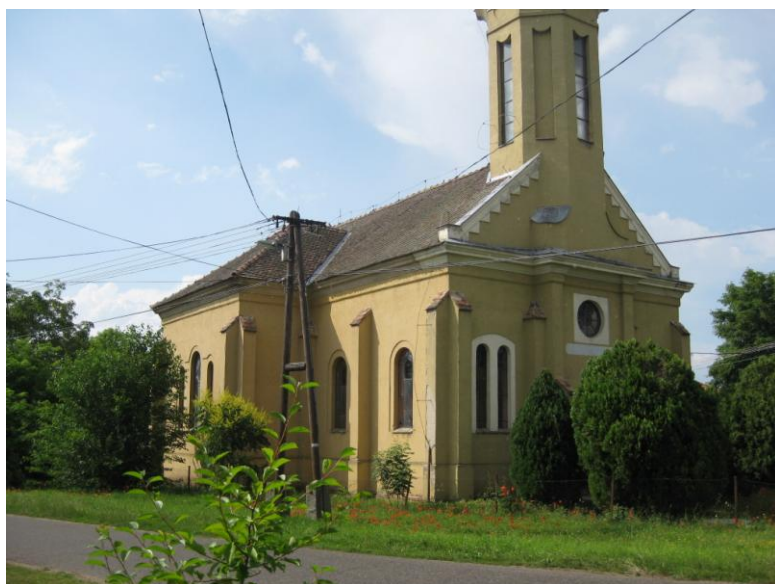
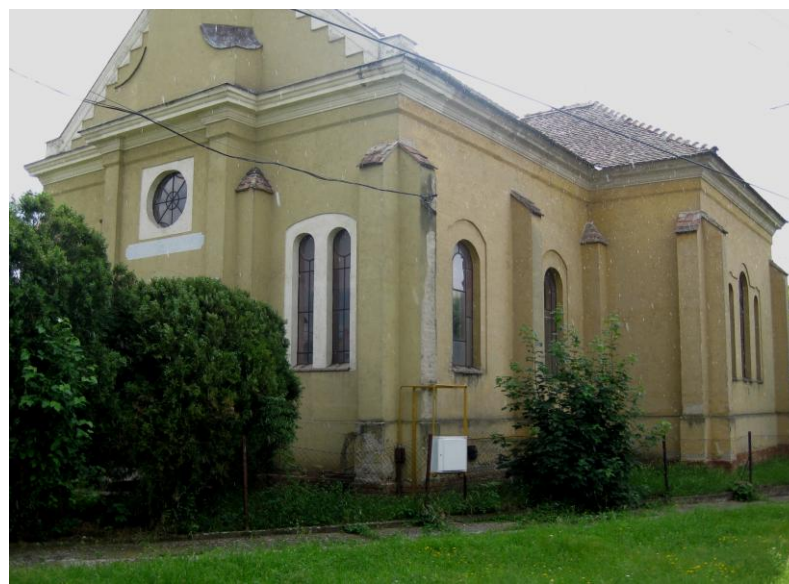
Virág u. 1. Hrsz.: 8959 (Rákóczitelep)

leírás: 1940-től 1947-ig épült Süle László orosházi tervező tervei alapján, evangélikus templom.  
– felújítandó

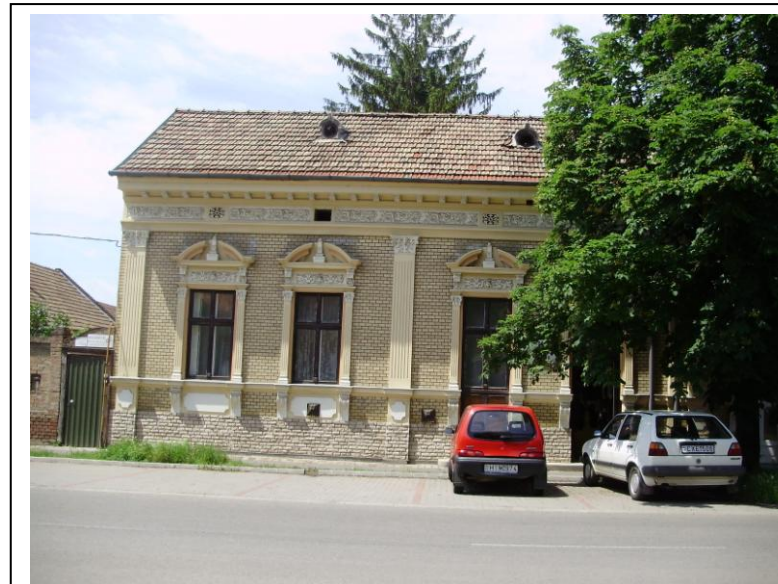
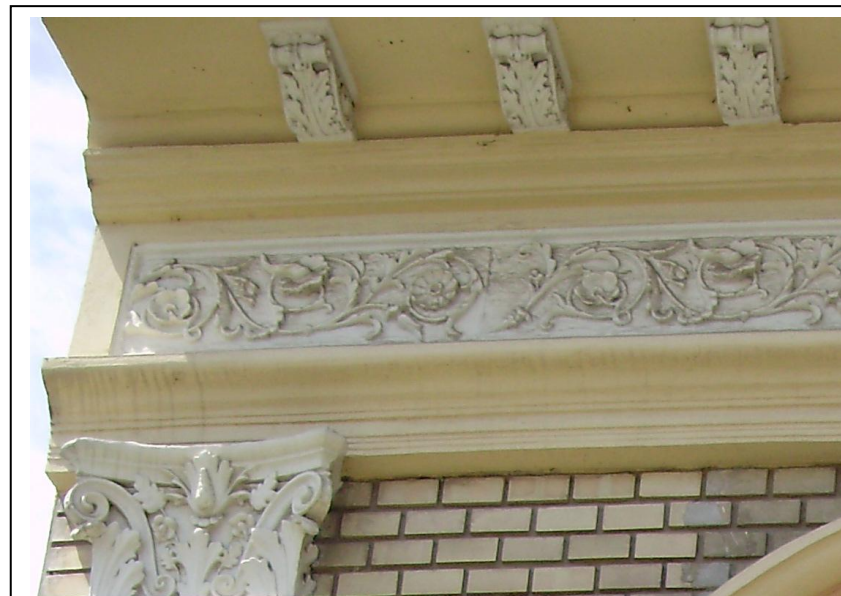
Hrsz. 2376 Bajcsy-Zsilinszky utca 10. polgári lakóház

*leírás:* 1900-as évek elején épült félig zárt sorú beépítésű, pilaszteres téglabetétes homlokzatú, eklektikus lakóház; megőrzésre érdemes a homlokzati architektúra, pákány alatti oszlopfeje és fríz díszítés, bádog tetőszellőzők  
– felújítandó

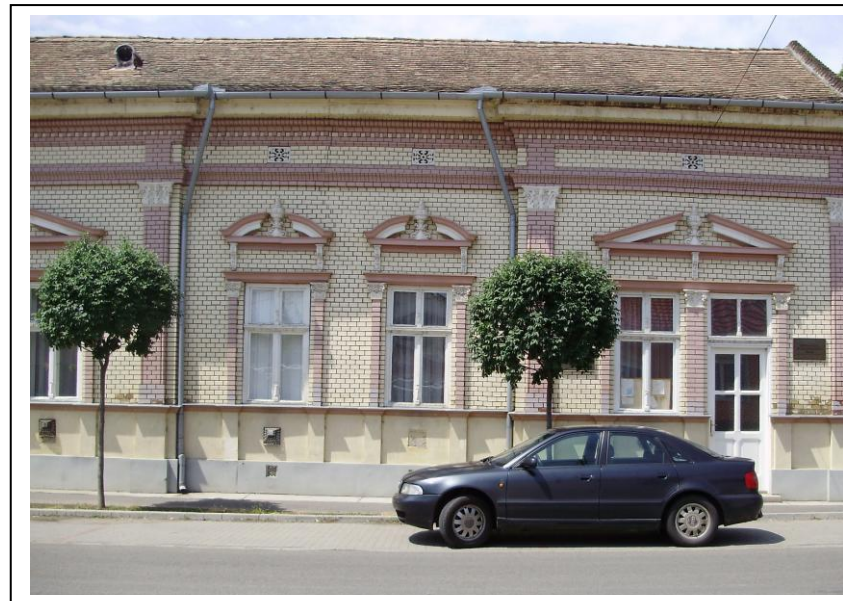
Hrsz. 2373. Bajcsy Zsilinszky 12. polgári lakóház (irodával)

*leírás:* 1900-as évek elején épült félig zárt sorú beépítésű, eltérő színű pilaszterekkel tagolt téglahomlokzatú, eklektikus lakóház; megőrzésre érdemes a homlokzati architektúra, bádoggal tetőszellőzők – felújított

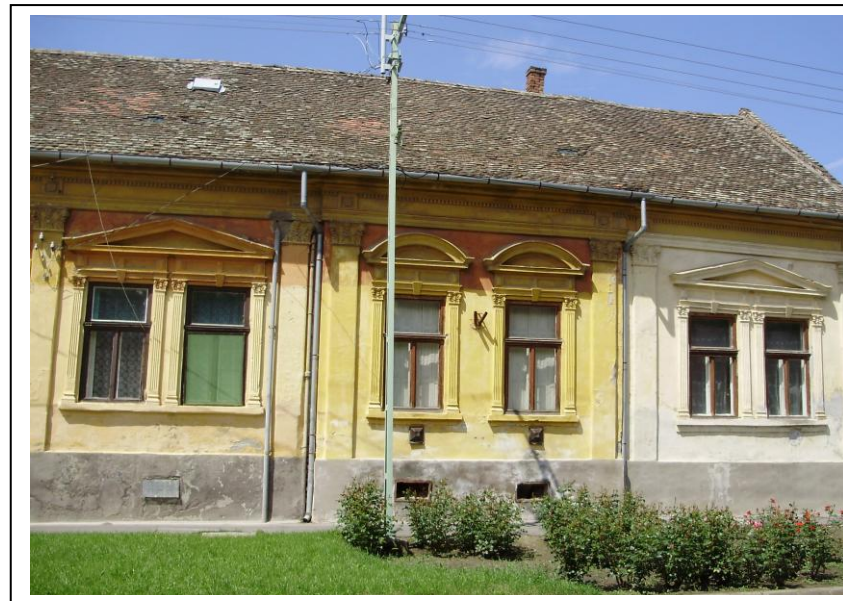
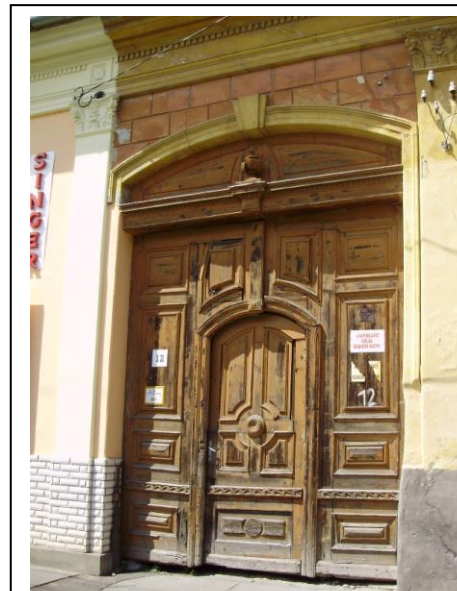
.Hrsz.38. Ady utca 12. polgári lakóház

*leírás:* 1900-as évek első felében épült zárt sorú beépítésű, szimmetrikus homlokzatú, szárazkapus eklektikus lakóház; megőrzésre érdemes a homlokzati architektúra, a kapuzat – felújítandó

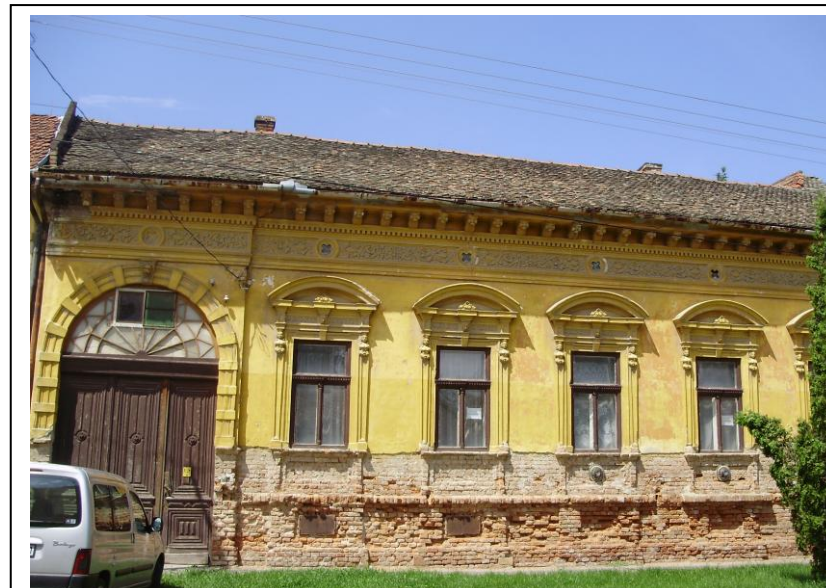
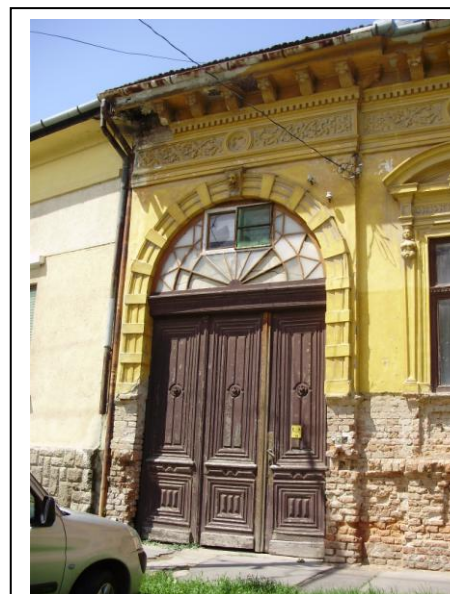
Hrsz. 41. Ady utca 14. polgári lakóház

*leírás:* 1900-as évek első felében épült zárt sorú beépítésű, szárazkapus eklektikus lakóház; megőrzésre érdemes a homlokzati architektúra, a kapuzat – felújítandó
