**OROSHÁZA VÁROS  
KULTURÁLIS ÖRÖKSÉGVÉDELMI  
HATÁSTANULMÁNYA**

**III. KÖTET  
ÉPÍTÉSZETI ÖRÖKSÉG  
ÉRTÉKVÉDELMI DOKUMENTÁCIÓ**

**Címlap**  
**OROSHÁZA VÁROS**  
**KULTURÁLIS ÖRÖKSÉGVÉDELMI**  
**HATÁSTANULMÁNYÁHOZ**  
**III. KÖTET**

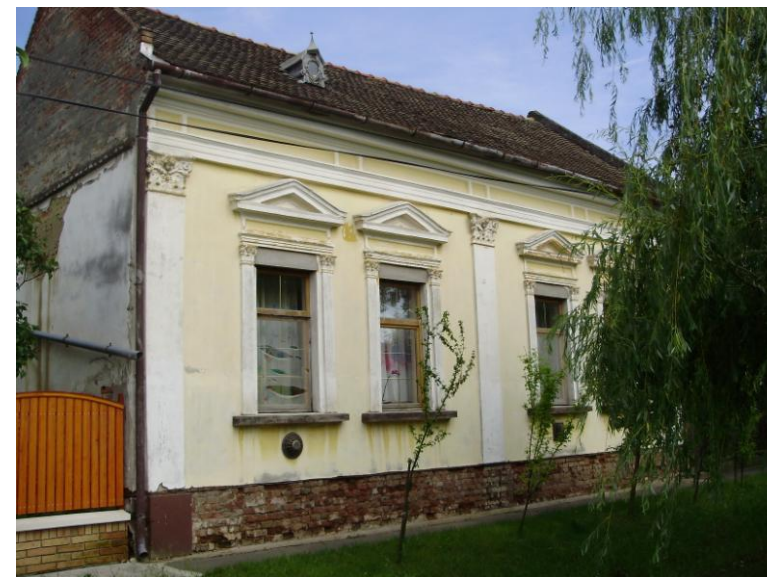
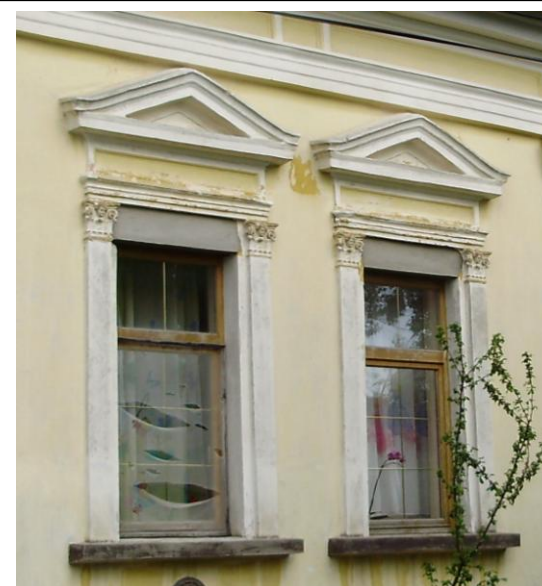
.Hrsz. 3796. Zombai utca 44. polgári lakóház

*leírás:* 1800-as évek végén épült félig zárt sorú beépítésű, vakolt lizénás homlokzatú épület; megőrzésre érdemes a homlokzati architektúra, nyíláskeretezés, bádoggal tetőszellőző – felújítandó

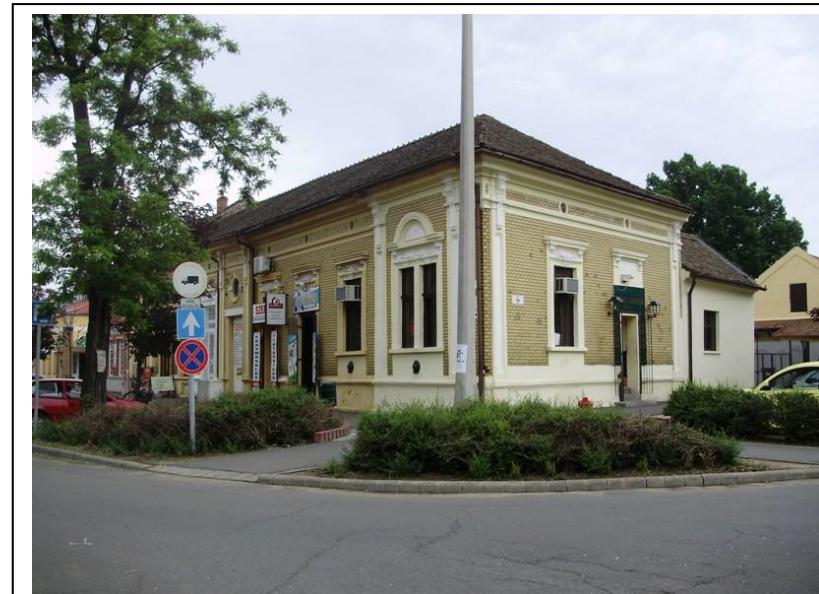
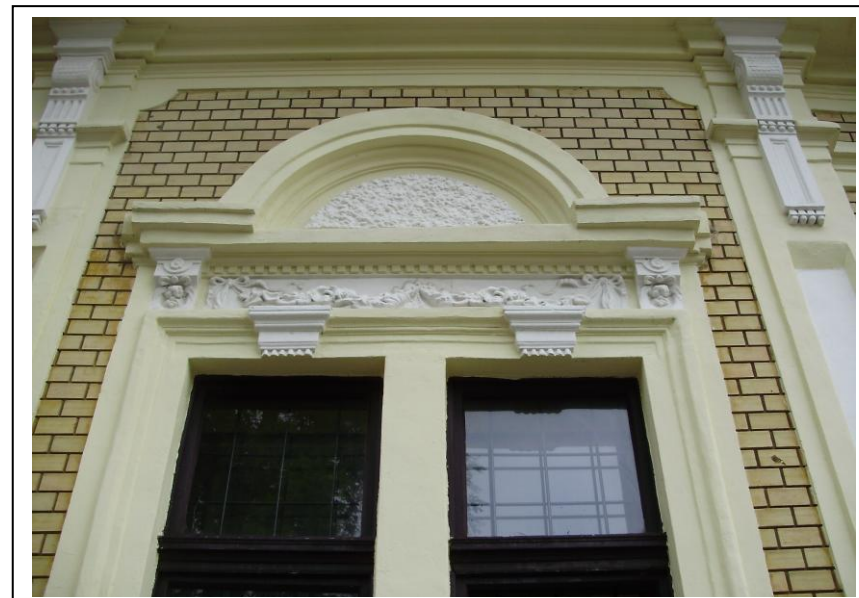
Hrsz. 758/25. Könd utca 53-55. üzletház

*leírás:* 1900-as évek elején épült zárt sorú jellegű, díszes pilaszteres, téglabetétes homlokzatú épület; megőrzésre érdemes a homlokzati architektúra, nyíláskeretezés, ablakok  
– felújított (átalakított)

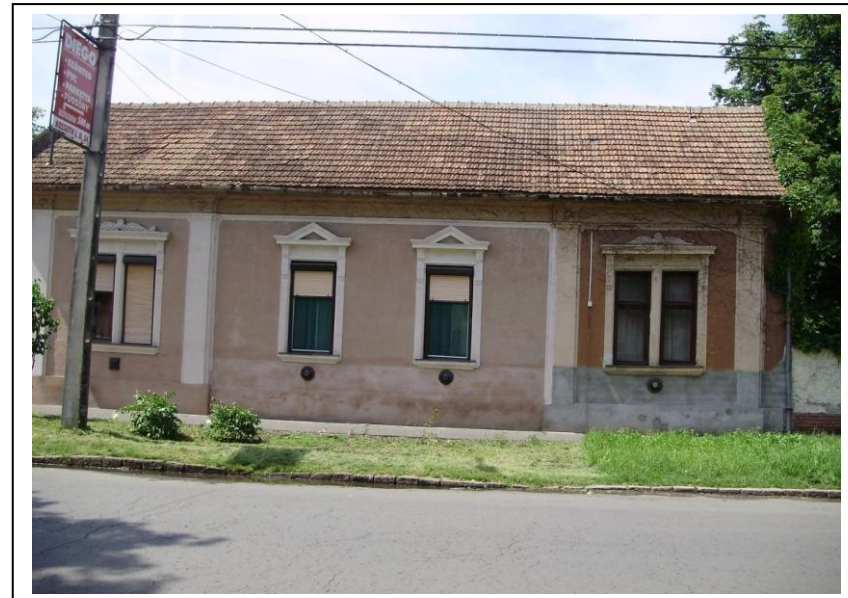
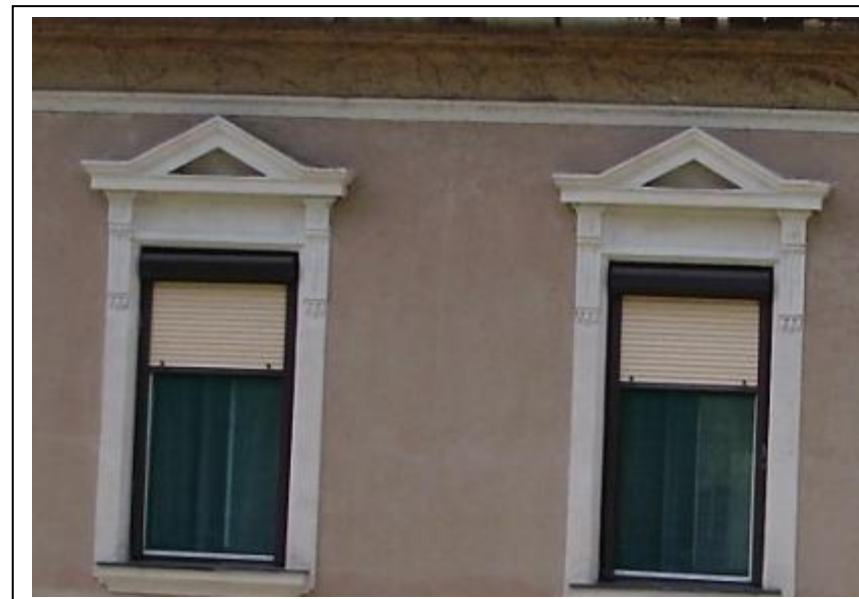
Hrsz. 683.... Könd utca.34. polgári lakóház

*leírás:* 1800-as évek végén épült félig zárt sorú beépítésű, vakolt pilaszteres, egyedi nyíláskeretekkel díszített lakóház; megőrzésre érdemes a nyílásritmus, homlokzati tagozatok – felújítandó

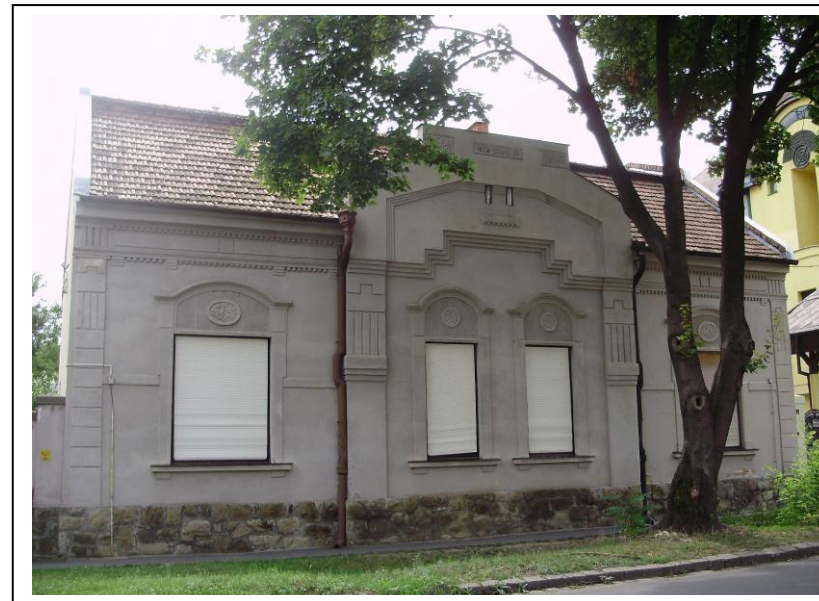
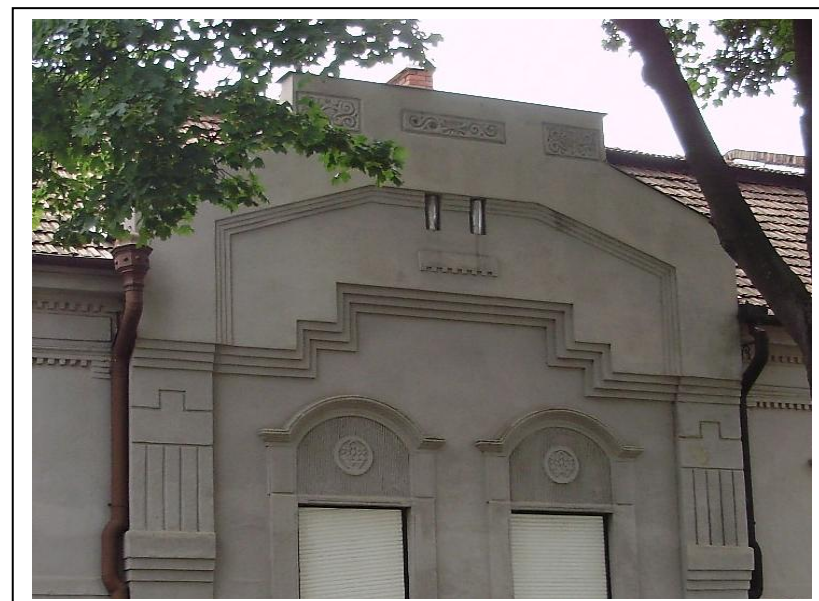
Hrsz. 556. Könd utca 31. polgári lakóház

*leírás:* Az 1930-as években épült (v. átépített) félig zárt sorú beépítésű, manzárdtetős, középrizalitos, szecessziós ízű vakolathímekkel díszített homlokzatú lakóház; megőrzésre érdemes az épülettömeg, homlokzati architektúra  
– felújított

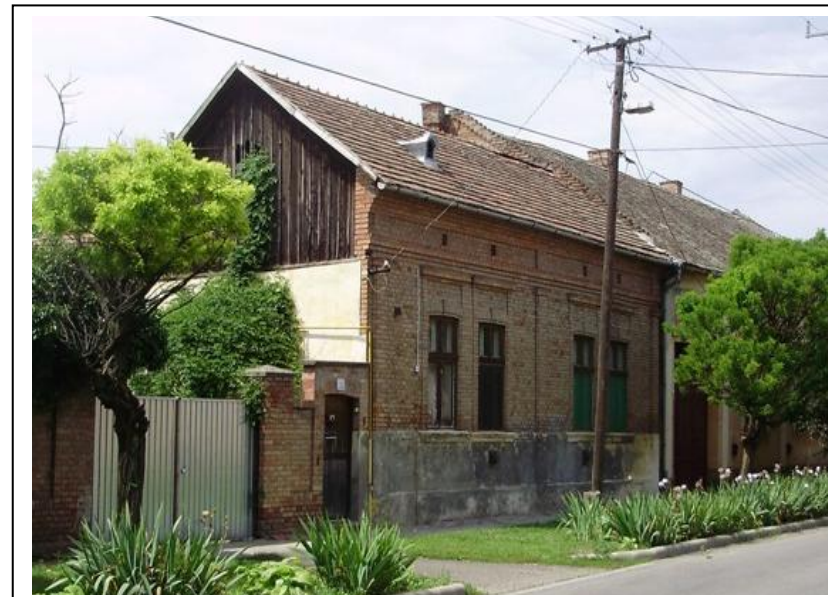
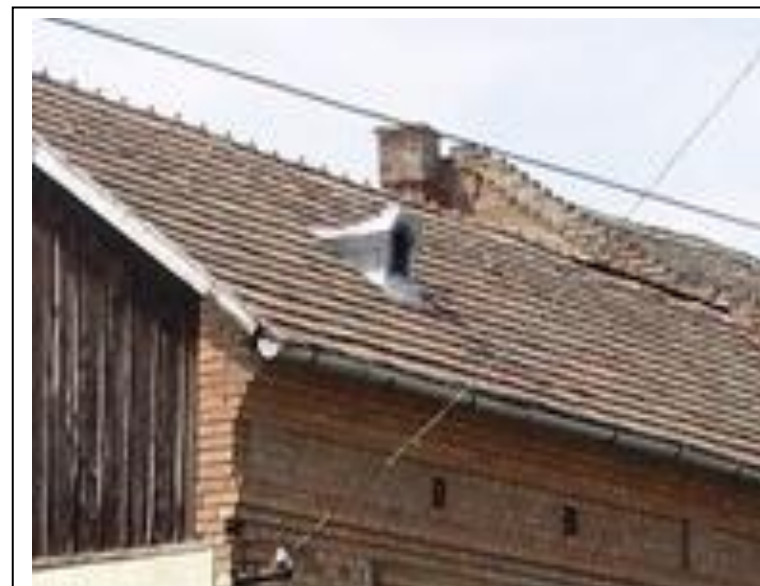
Hrsz. 580. Táncsics utca 35. polgári lakóház

*leírás:* 1900-as évek elején épült félig zárt sorú és zárt sorú beépítésű, téglahomlokzatú lakóház; megőrzésre érdemes a homlokzati architektúra, a kapuzat, bádoggal tetőszellőző, téglakerítés – felújítandó

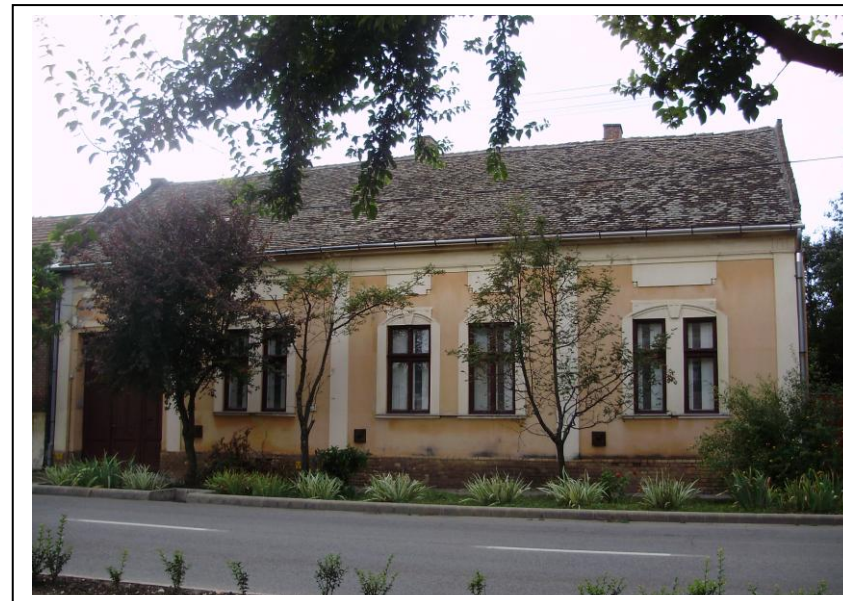
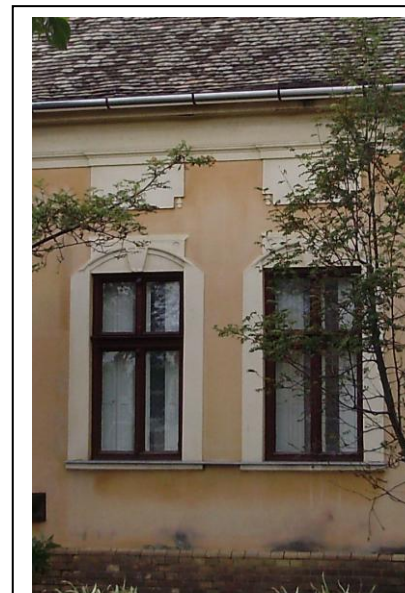
Hrsz. 581. Táncsics utca 37. polgári lakóház

*leírás:* 1800-as évek második felében épült zárt sorú beépítésű, szárazkapus lakóház; megőrzésre érdemes a díszes homlokzati architektúra, vakolathímek, kapuzat  
- részben felújított

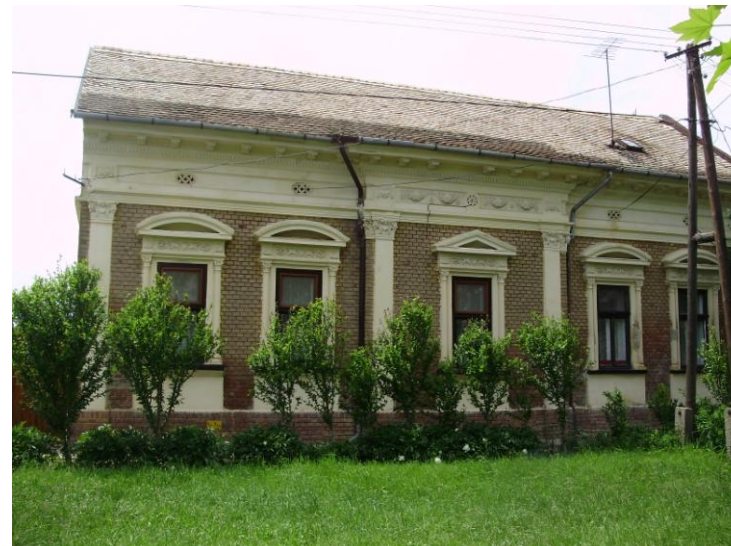
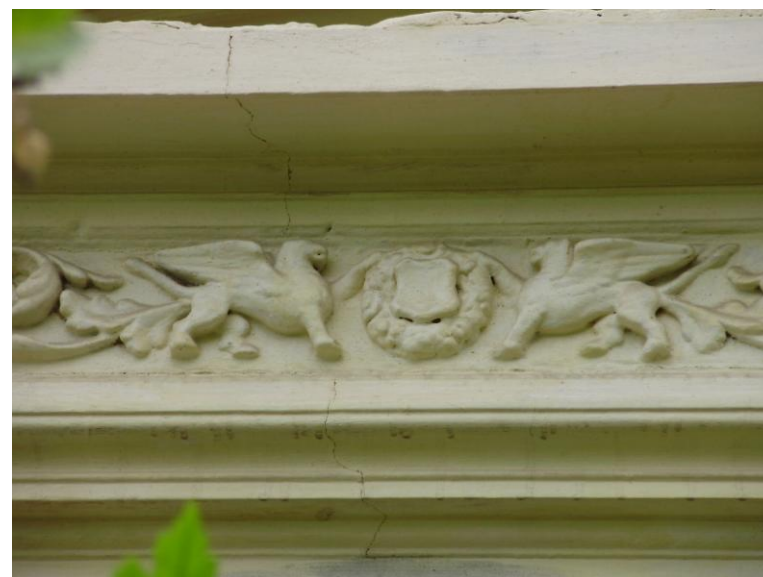
Hrsz. 599. Táncsics utca 55. polgári lakóház

*leírás:* 1900-as évek elején épült félig zárt sorú beépítésű, téglabetétes homlokzatú, eklektikus lakóház; megőrzésre érdemes a homlokzati architektúra, vakolatdíszek  
– részben felújított

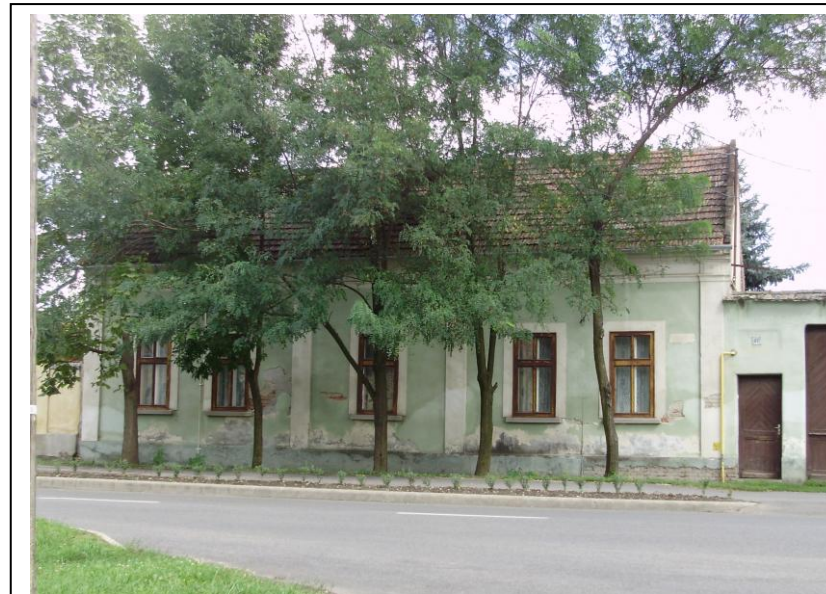
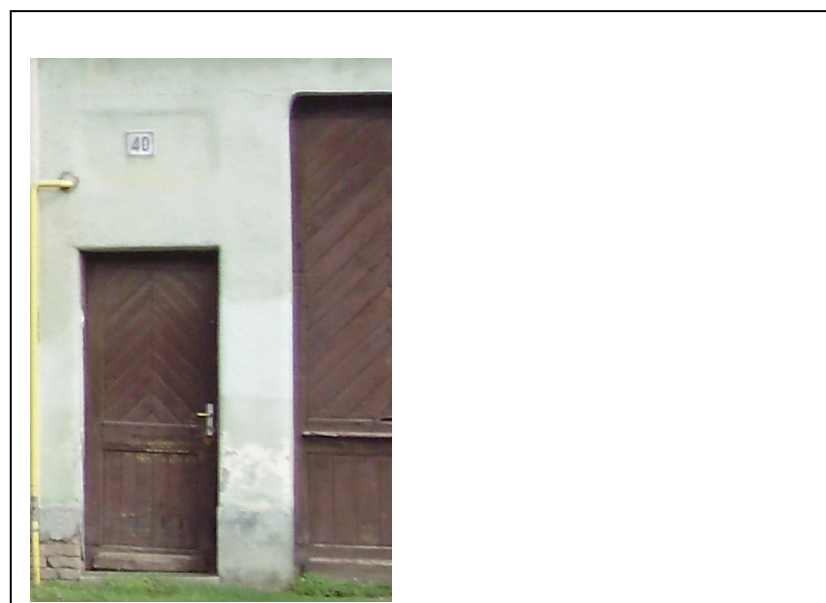
Hrsz. 3703. Táncsics utca 40. polgári lakóház

*leírás:* 1800-as évek második felében épült félig zárt sorú beépítésű, téglabetétes homlokzatú, eklektikus lakóház; megőrzésre érdemes a homlokzati architektúra, vakolatdíszek  
– felújítandó

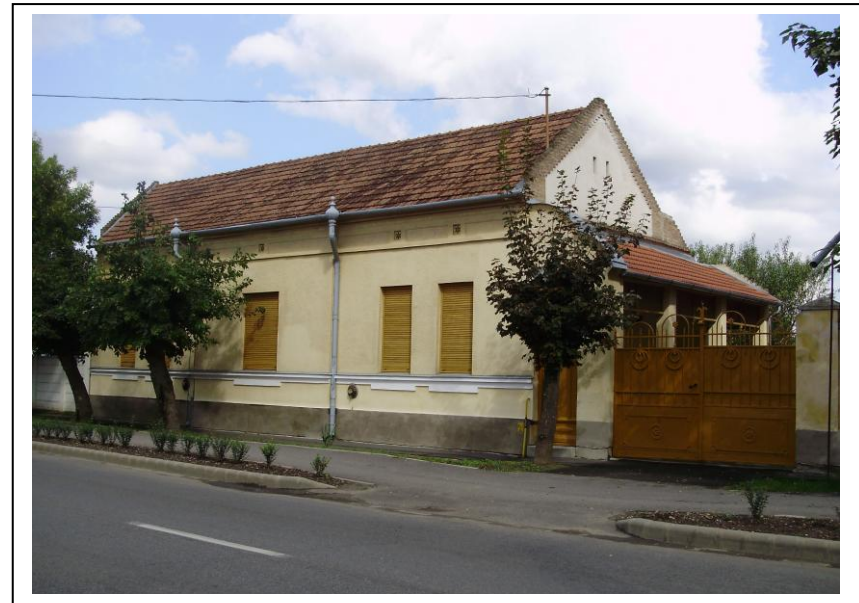
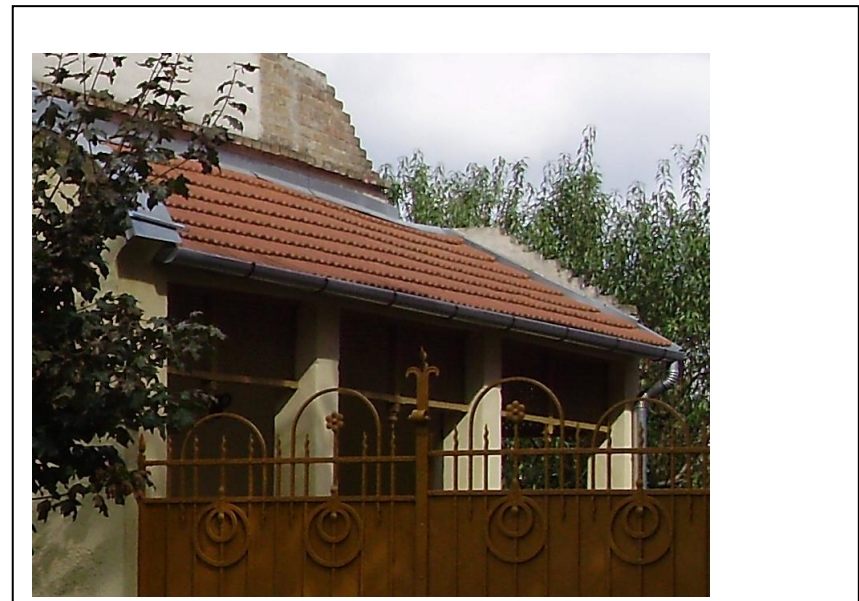
Hrsz. 3707. Táncsics utca 42. polgári lakóház

*leírás:* 1900-as évek első felében épült félig zárt sorú beépítésű, oldaltornácos lakóház; megőrzésre érdemes az oldaltornác, bádog esőcsatorna, díszes kapu  
- felújított

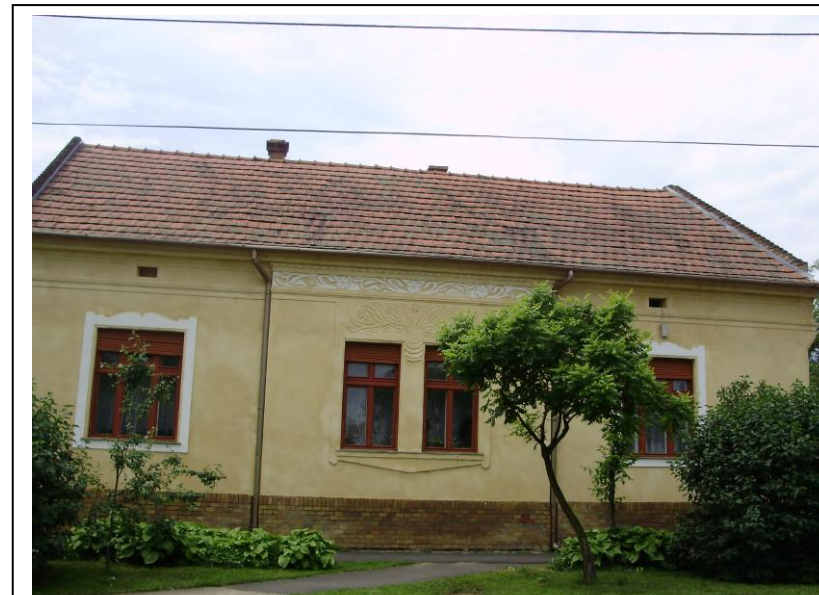
Hrsz. 1856. Makói utca 6.

*leírás:* 1928-ban épült félig zárt sorú, középrizalitos szecessziós homlokzatú épület; megőrzésre érdemes az egyedi homlokzati architektúra, nyíláskeretezés, ablakok –felújított (eredeti állapotában)

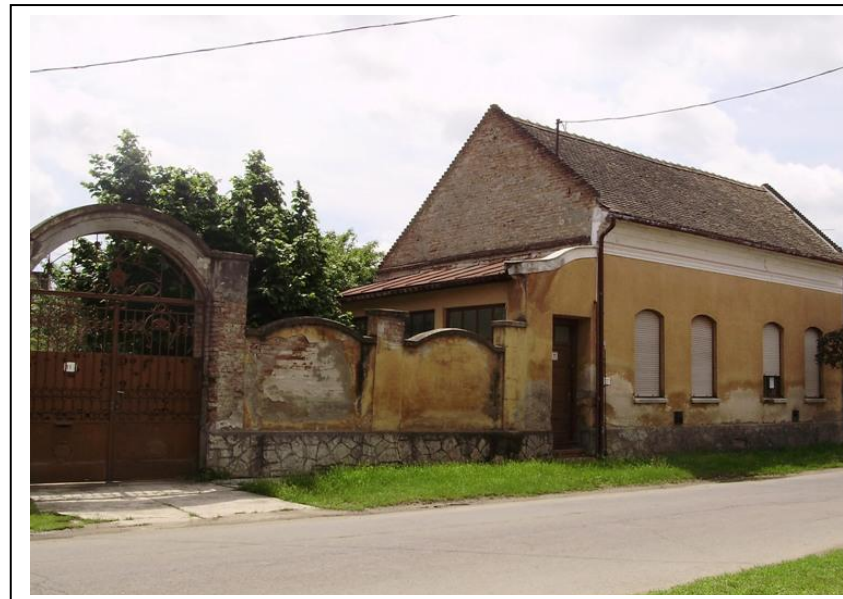
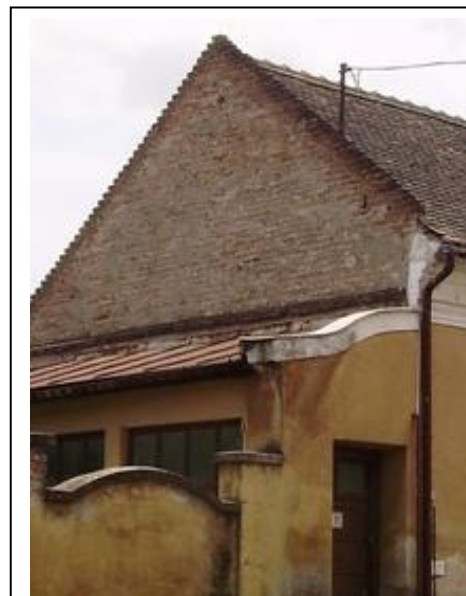
Hrsz. 2333. Szabó Dezső u.5.

*leírás:* 1900-as évek elején épült félig zárt sorú beépítésű, finom tégl architektúrával díszített lakóház; megőrzésre érdemes a homlokzati architektúra, vakolathímek – felújítandó

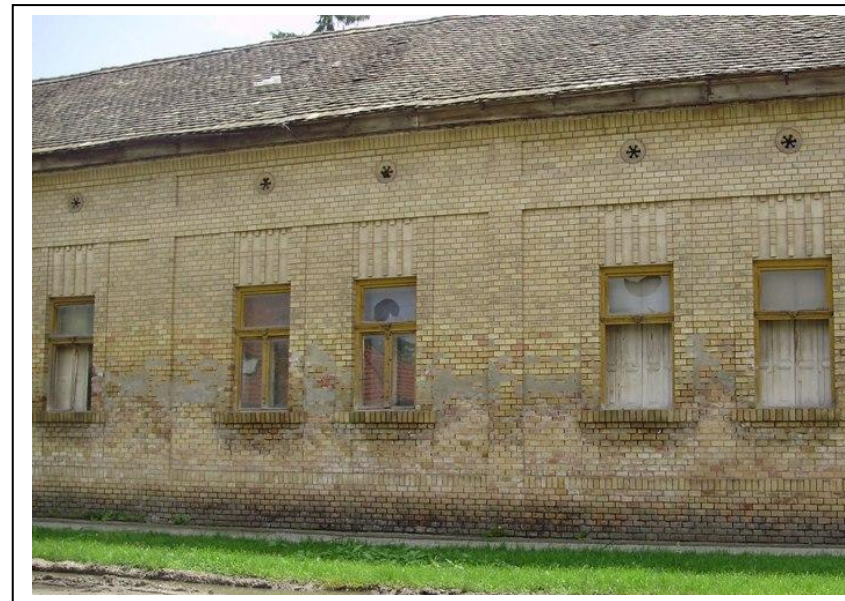
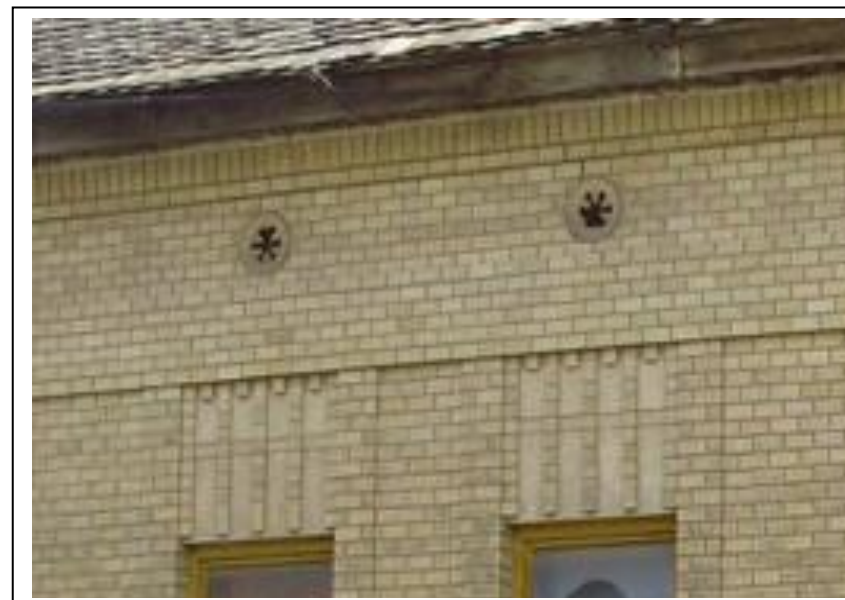
Hrsz. 804/1 Október 6. utca 41-45. (polgári lakóház) - üzlet

*leírás:* 1900-as évek első felében épült félig neobarokkos oromzatú épület, hasonló stílusú keresztirányú bővítménnyel; megőrzésre érdemes az épülettömeg, a homlokzati architektúra,  
– felújított

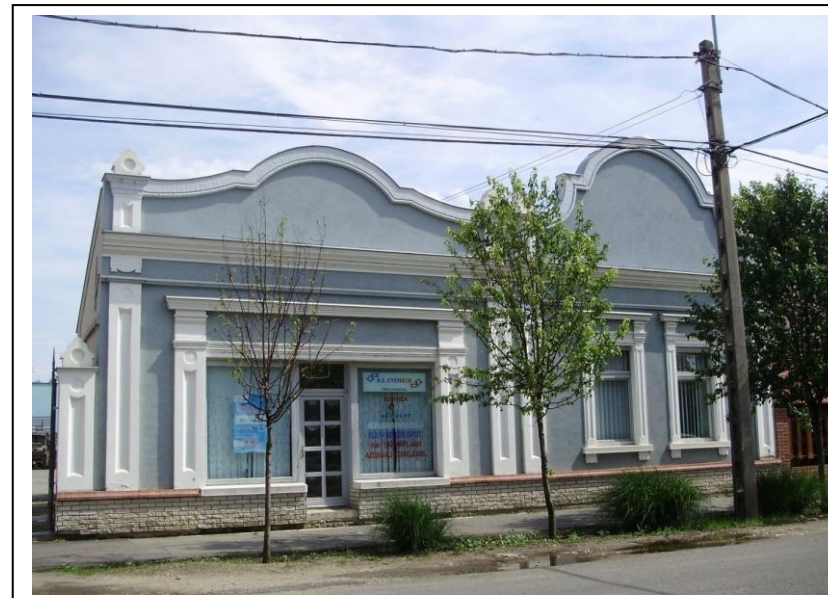
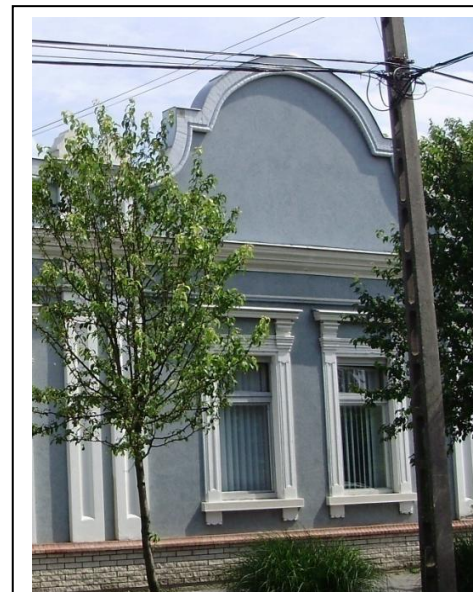
Hrsz 4517. Északi utca 19. lakóház

*leírás:* 1800-as évek végén épült félig zárt sorú beépítésű, vélhetően közösségi célokat szolgáló, pilaszteres vakolt homlokzatú épület; megőrzésre érdemes a homlokzati architektúra, a bejárat kapu, eredeti négyosztatú ablakok  
– felújítandó

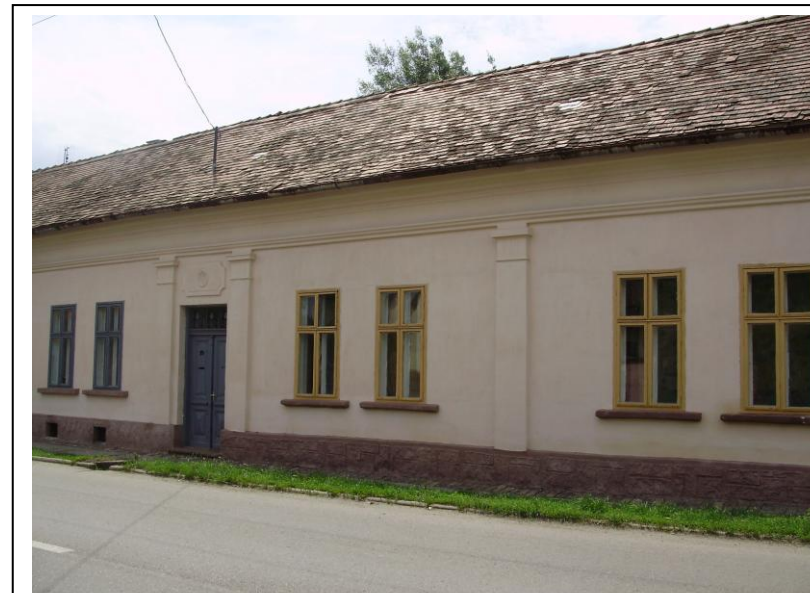
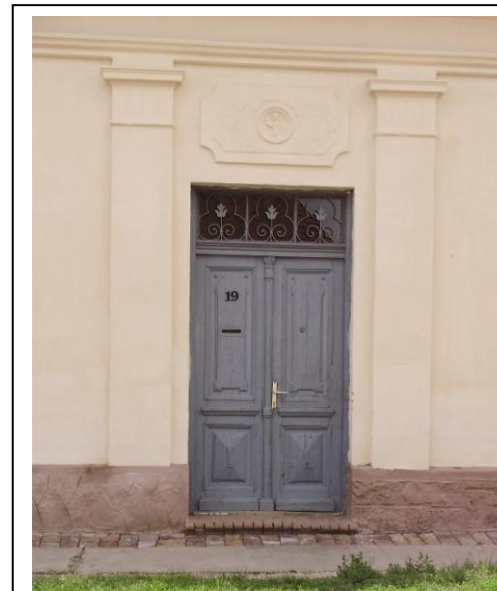
Hrsz. 894. Kossuth Lajos utca 11. polgári lakóház

*leírás:* 1900-as évek elején épült félig zárt sorú beépítésű, vakolt nyíláskeretkezéssel, tagolt homlokzatú lakóház; megőrzésre érdemes a finom –szecessziós ízü - homlokzati architektúra, vakolathímek, nagykapu.  
– felújítandó

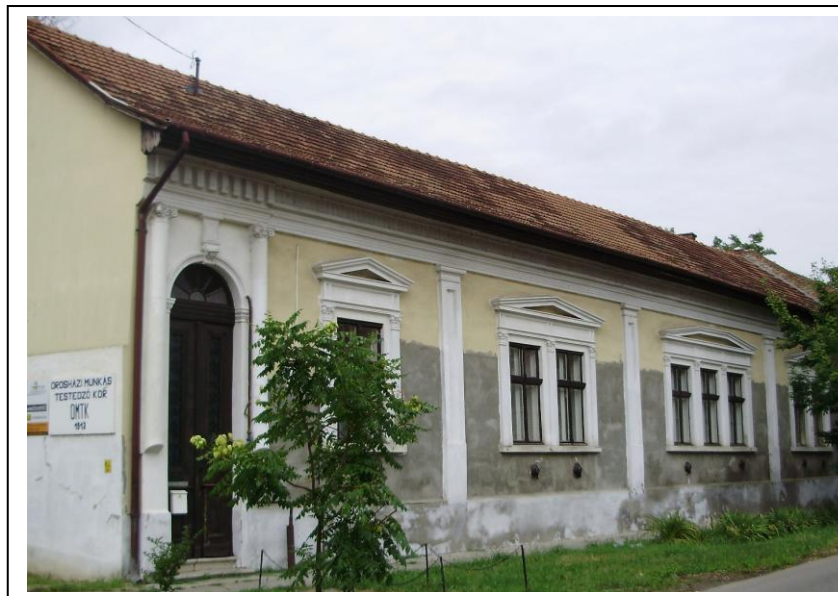
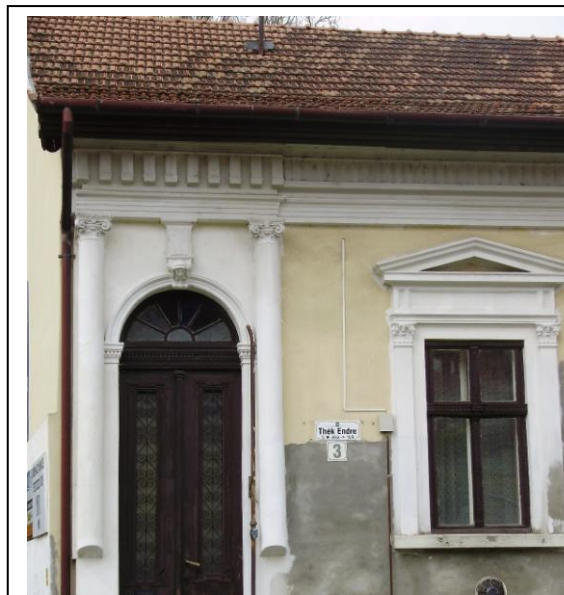
Hrsz. 535. Bajnok utca 6. polgári lakóház

*leírás:* 1800-as évek második felében épült félig zárt sorú, neoklasszicista elemekkel díszített pilaszteres homlokzatú épület; megőrzésre érdemes a nyílásritmus, homlokzati tagozatok, – felújított

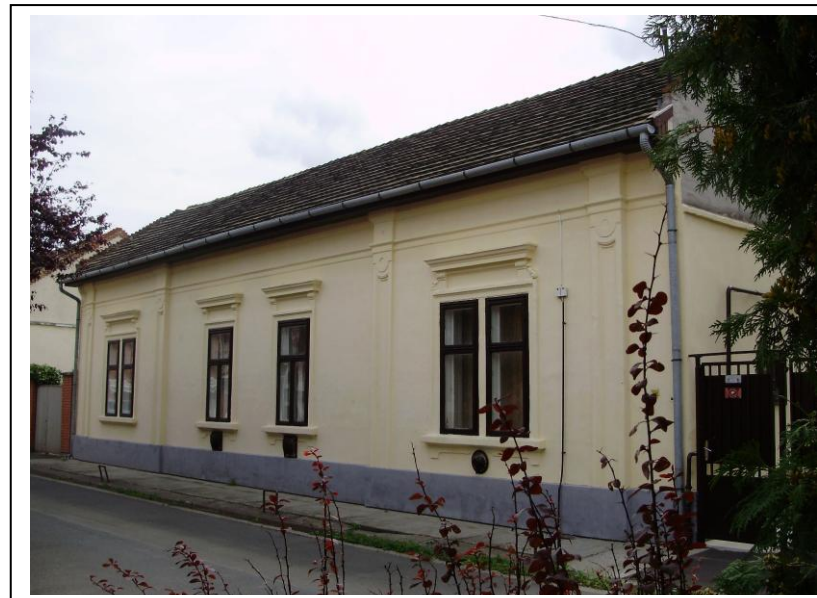
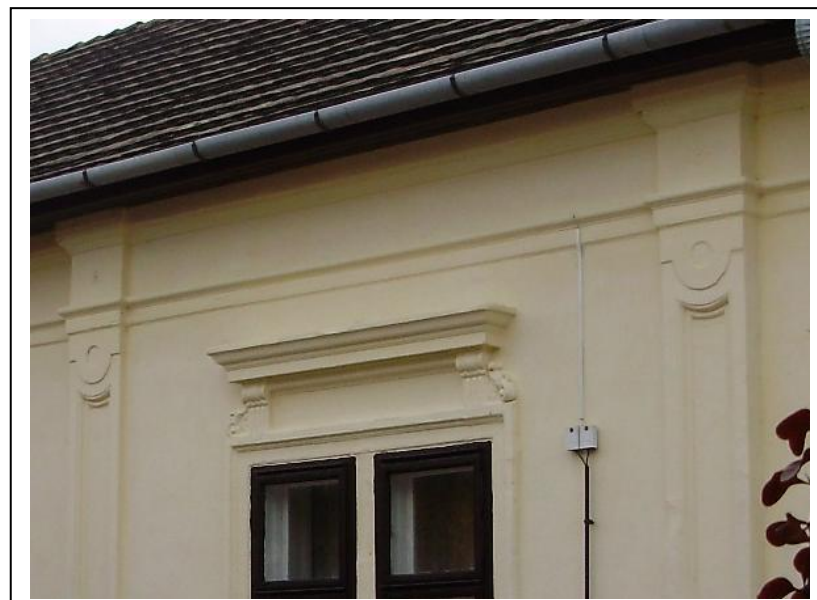
Hrsz. 558. Bajnok utca 3. .polgári lakóház

*leírás:* 1900-as évek második felében épült félig zárt sorú lakóház;  
megőrzésre érdemes az épülettömeg, vakolathímek  
– felújítandó

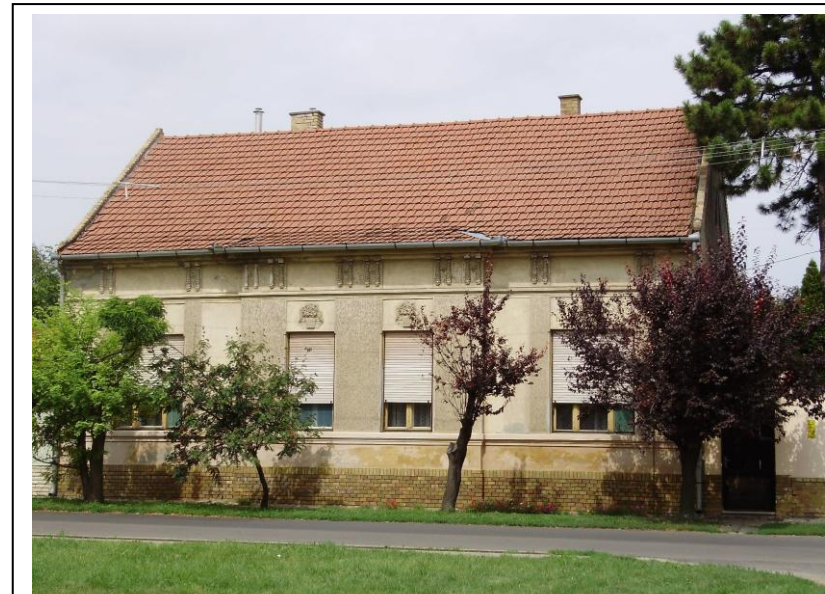
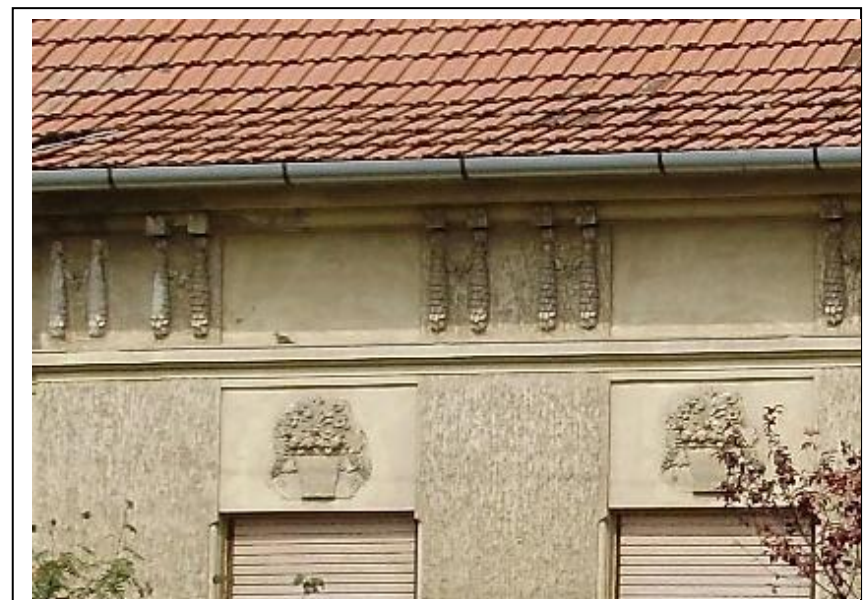
Hrsz. 525. Kistemplom utca 4..... polgári lakóház

*leírás:* 1900-as évek első felében épült félig zárt sorú, téglachitectúrájú lakóház; megőrzésre érdemes az épülettömeg, homlokzati tagozatok, eredeti ablakok  
– felújítandó

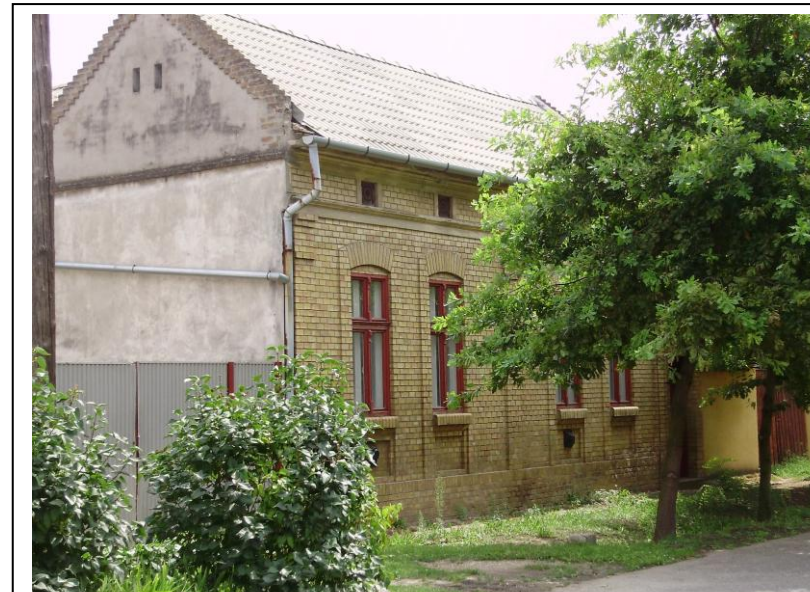
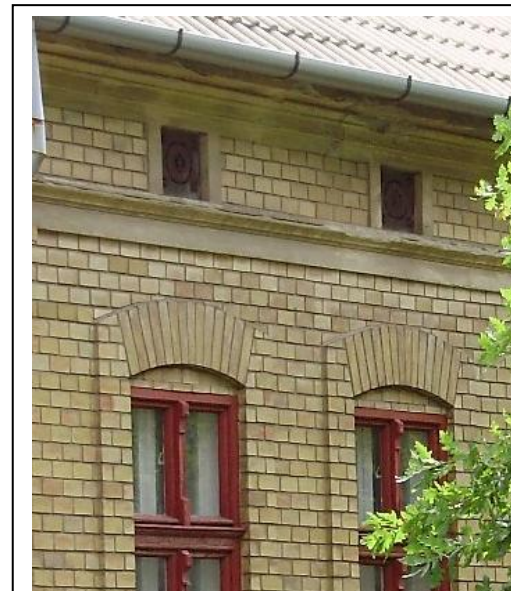
Hrsz. 2374. Ady utca 11. Zeneiskola épülete

*leírás:* 1900-as évek első felében épült félig zárt sorú, téglachitectúrájú lakóház; megőrzésre érdemes az épülettömeg, homlokzati tagozatok  
– felújított (javasolt eredeti osztott ablakok)

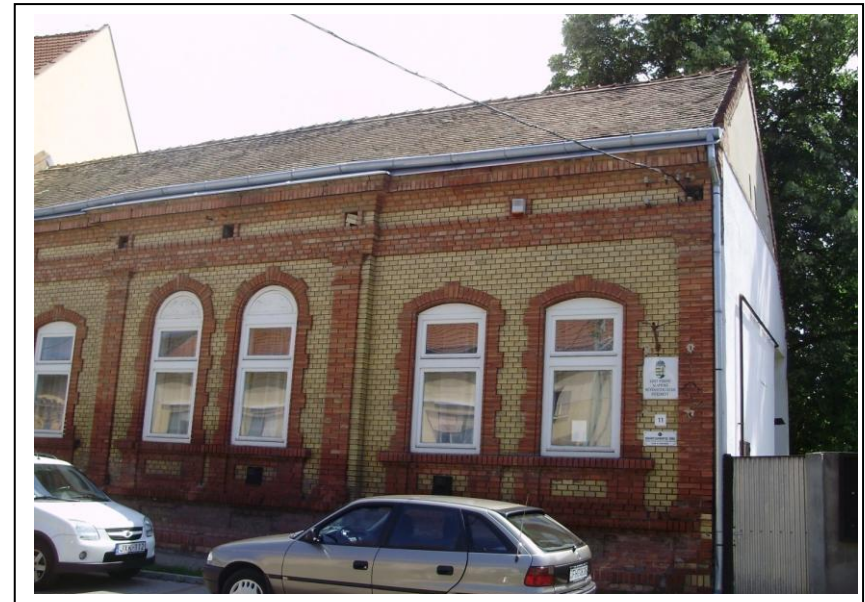
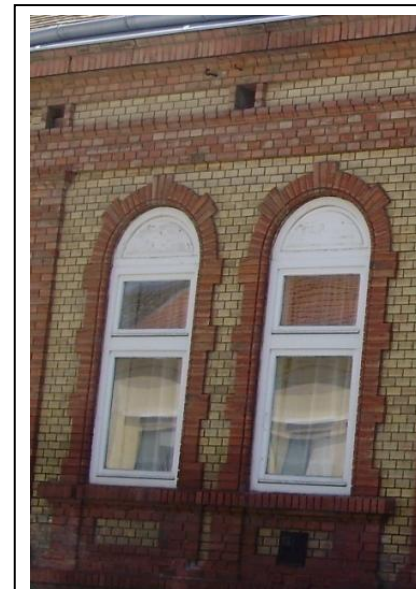
Hrsz. 30. .... Deák Ferenc utca 7. polgári lakóház

*leírás:* A belváros szívében lévő, 1900-as évek első felében épült zártosorú beépítésű, egyszerű homlokzati felületű, szárazkapus beépítésű lakóház; megőrzésre érdemes az épülettömeg, kapuzat – részben felújított

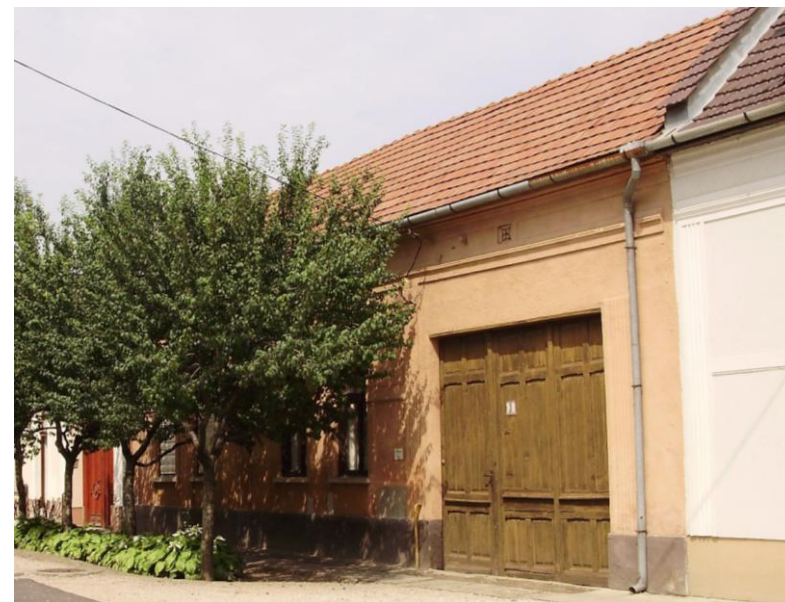
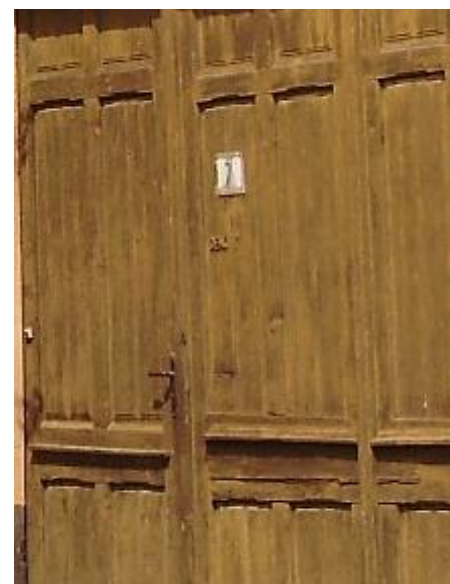
Deák Ferenc utca 9.

*leírás:* A szomszédos telken lévő épület – valószínűleg – leválasztott épületrésze, melyet mai korra jellemző eszközökkel újíttak fel, megtartva az eredeti építészeti jegyeket. Megőrzésre érdemes az épülettömeg, vakolathímek – felújított

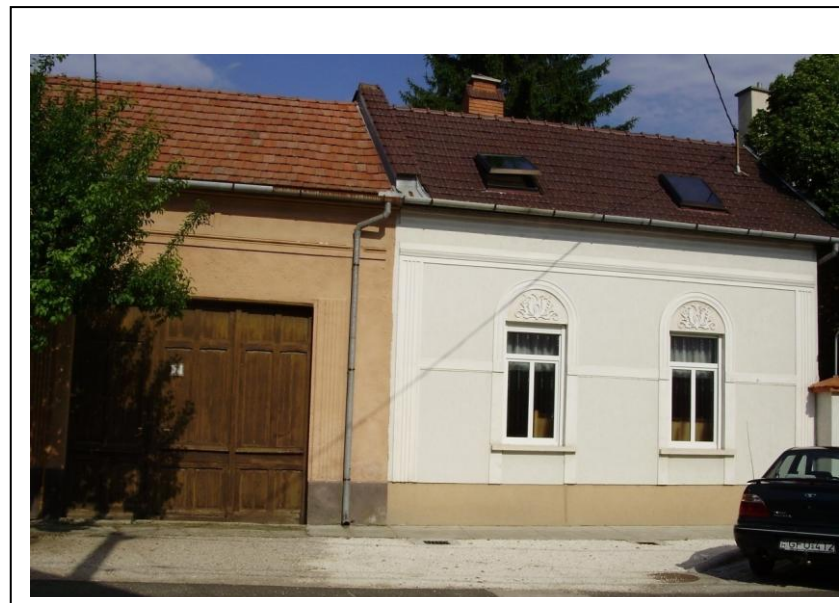
Hrsz. 4062.... Oláh István utca 16... polgári lakóház

*leírás:* 1900-as évek elején épült félig zárt sorú beépítésű, sima lizénákkal tagolt vakolt homlokzatú, oldaltornácos lakóház; megőrzésre érdemes a tornác, egyedi ablakok – felújítandó

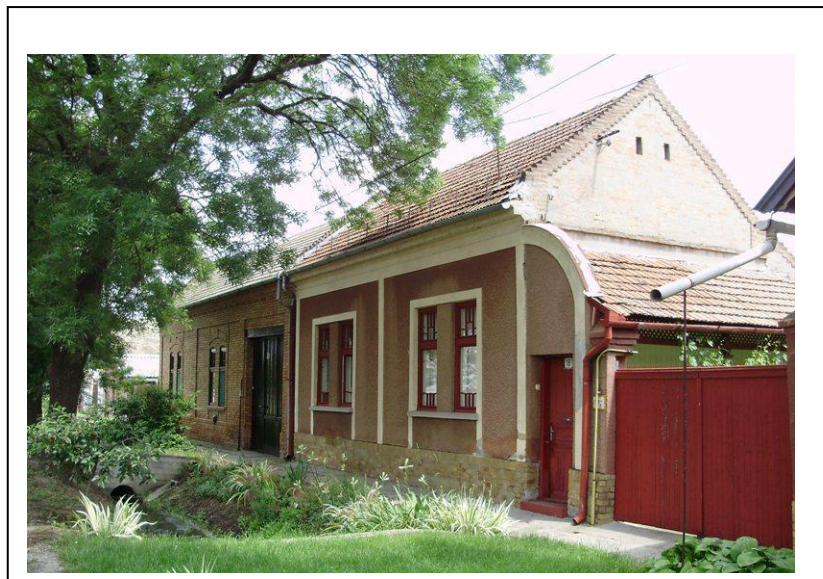
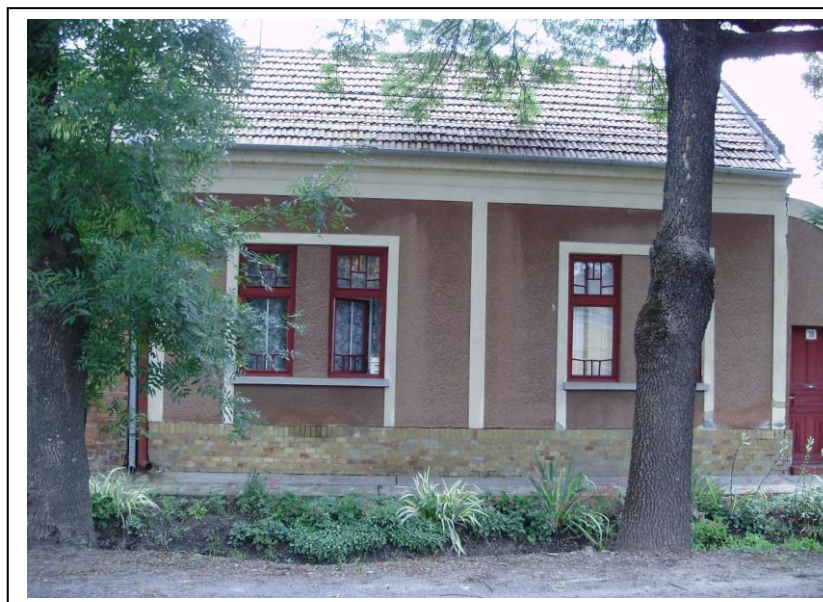
Hrsz. 4059. Oláh István utca 18.

*leírás:* 1900-as évek első felében épült zárt sorú beépítésű, finom téglafelületű lakóház; megőrzésre érdemes a homlokzati architektúra, eredeti kapuzat, egyedi ablakok – felújított

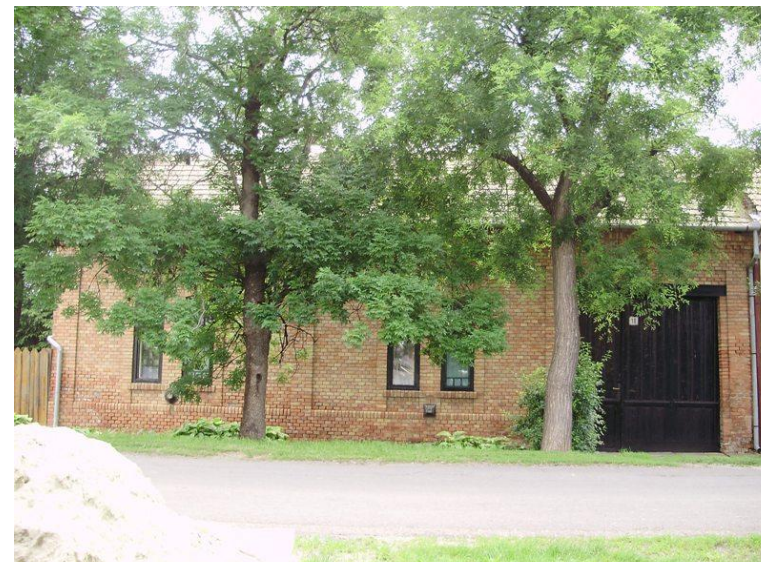
Hrsz. 3947....Oláh István utca 25.

*leírás:* 1900-as évek elején épült félig zárt sorú beépítésű, egyszerű nyíláskeretekkel díszített homlokzatú lakóház; megőrzésre érdemes az épülettömeg, eredeti ablakok  
– felújított

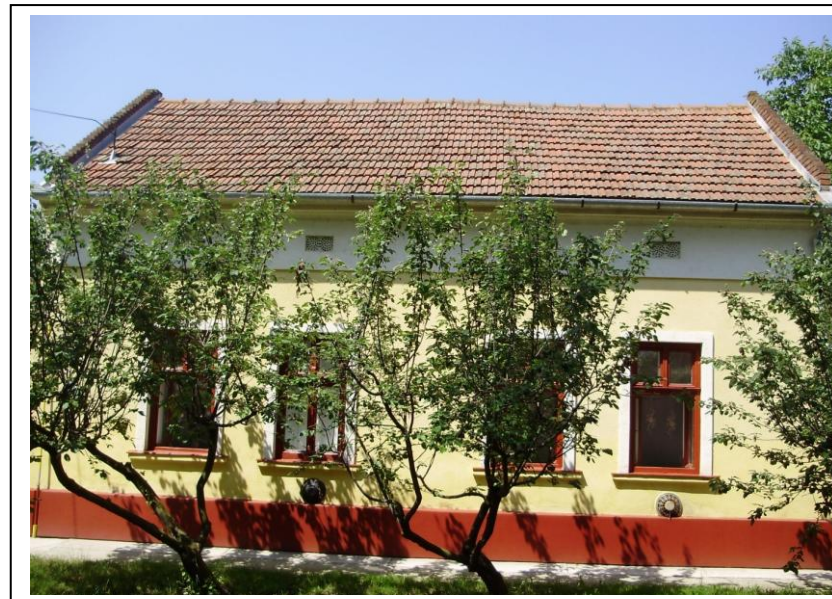
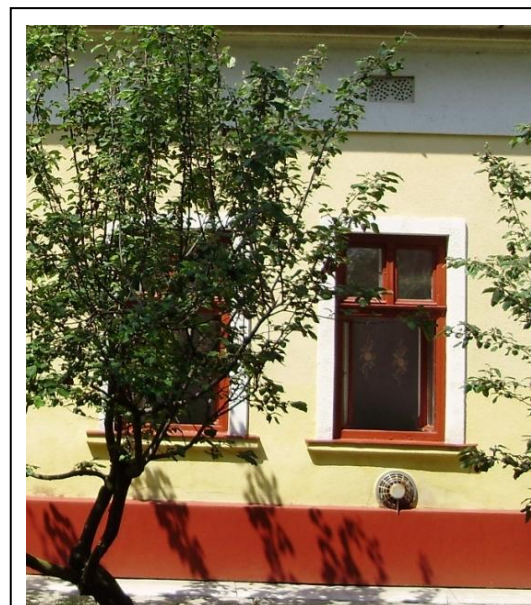
Hrsz. 4043.....Oláh István utca 32. polgári lakóház

*leírás:* 1900-as évek elején épült félig zárt sorú beépítésű, téglalízenás-nyíláskeretes homlokzatú, oldaltornácos lakóház; megőrzésre érdemes a homlokzati architektúra, eredeti oldaltornác, deszkakerítés – részben felújított

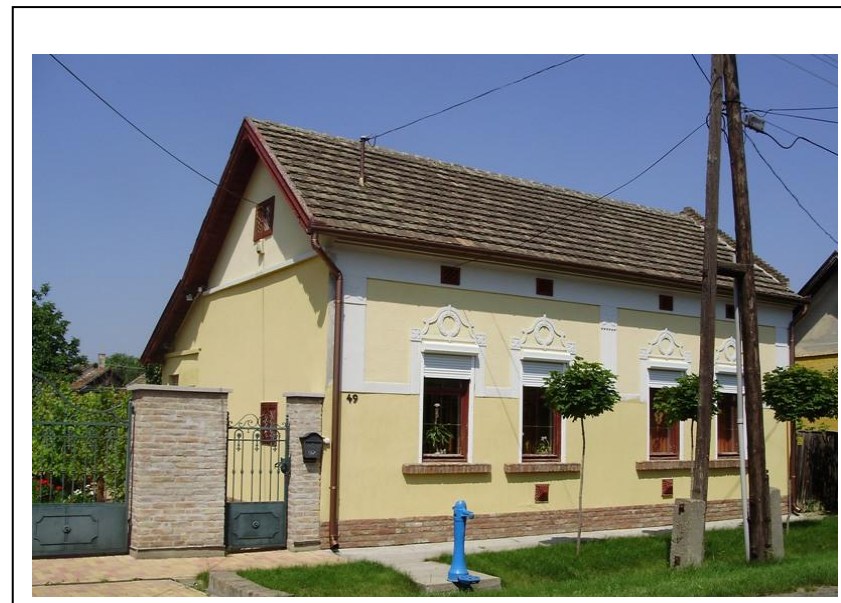
Hrsz. 3975. ....Oláh István utca 51. polgári lakóház

*leírás:* 1900-as évek elején épült félig zárt sorú beépítésű, eredeti vakolati architektúrával díszített lakóház; megőrzésre érdemes a homlokzati architektúra, vakolathímek – felújított (részben átalakított)
