**OROSHÁZA VÁROS  
KULTURÁLIS ÖRÖKSÉGVÉDELMI  
HATÁSTANULMÁNYA**

**III. KÖTET  
ÉPÍTÉSZETI ÖRÖKSÉG  
ÉRTÉKVÉDELMI DOKUMENTÁCIÓ**

**Címlap**  
**OROSHÁZA VÁROS**  
**KULTURÁLIS ÖRÖKSÉGVÉDELMI**  
**HATÁSTANULMÁNYÁHOZ**  
**III. KÖTET**

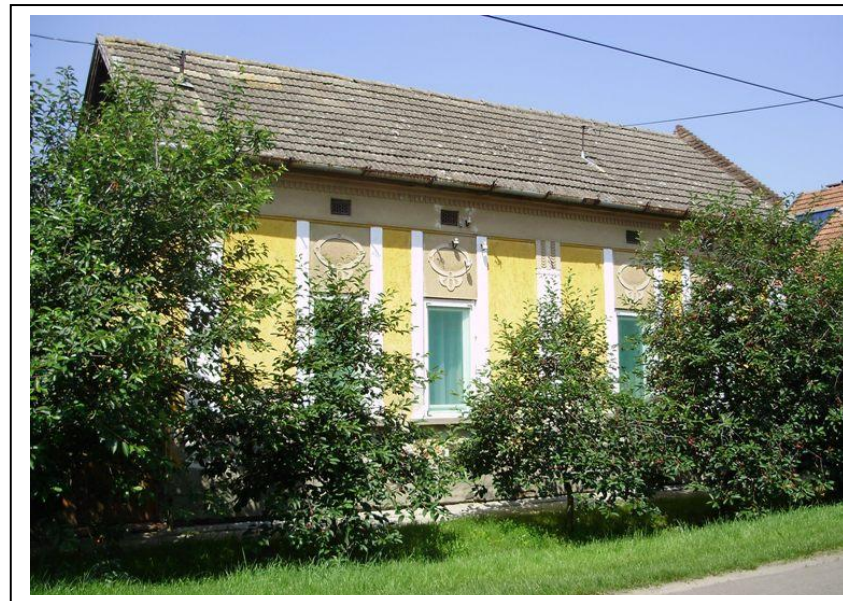
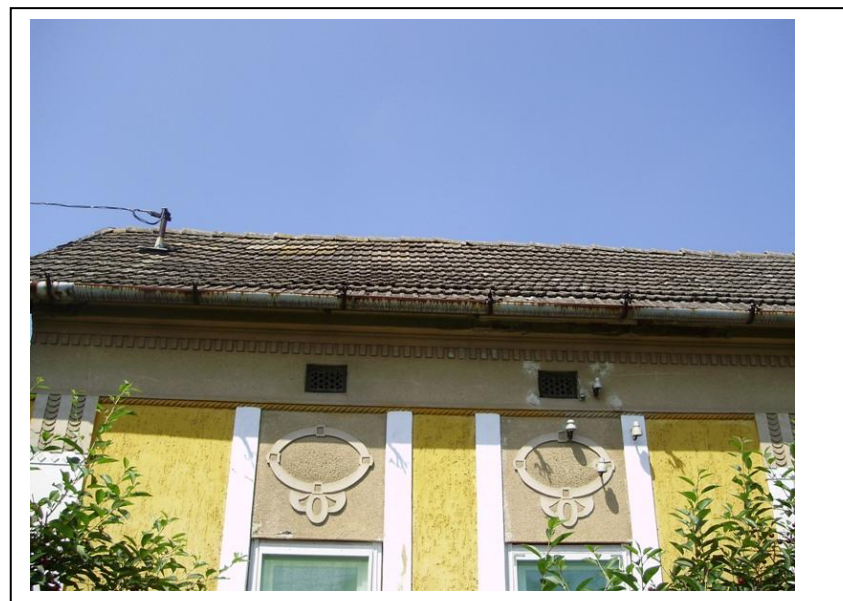
Hrsz. 603. Lehel utca 9. lakóház, sarki üzlettel

*leírás:* 1800-as évek végén épült félig zárt sorú beépítésű, szecessziós vakolathímekkel díszített (véltetően a 900-as években átalakított homlokzatú) lakóház; megőrzésre érdemes a sajátos nyílásritmus, vakolathímek  
– felújítandó

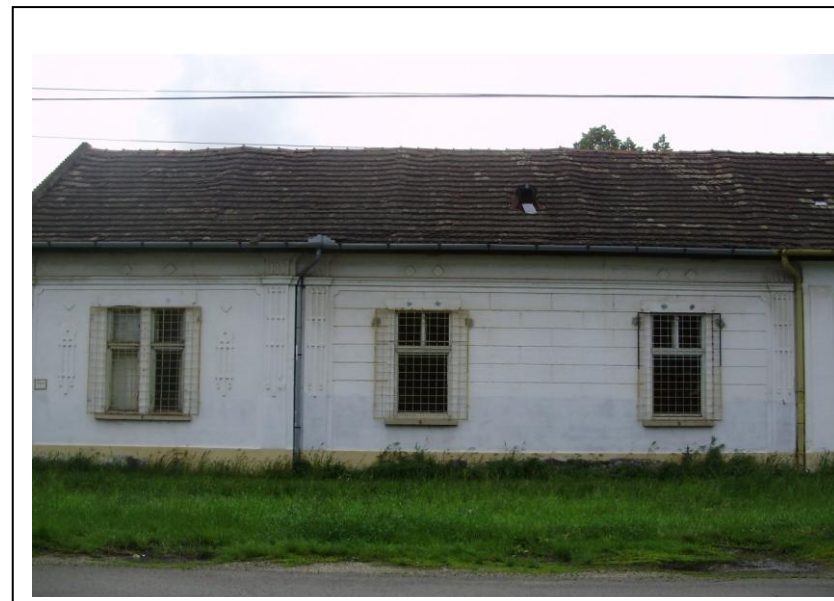
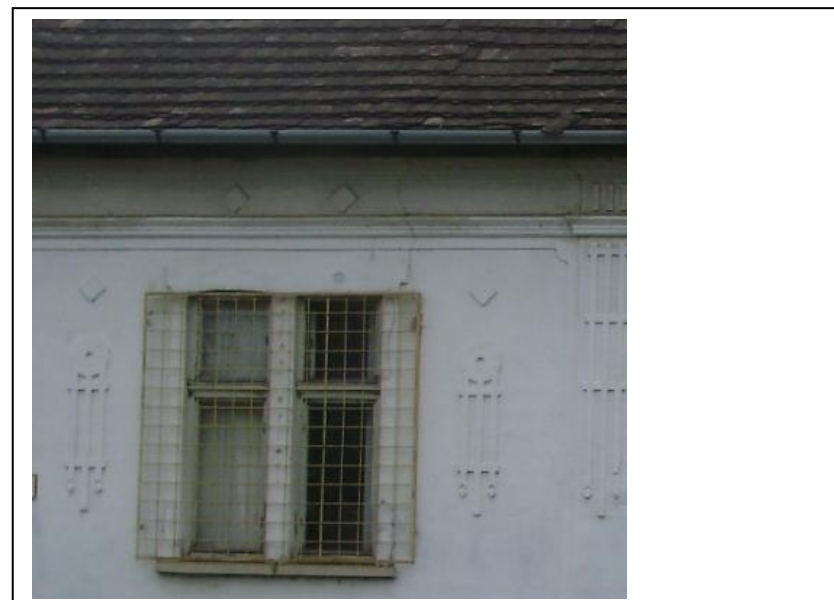
Hrsz. 764. Lehel u. 18... lakóház műhellyel

*leírás:* 1900-as évek elején épült félig zárt sorú beépítésű, vakolat-díszítésű épület; megőrzésre érdemes a homlokzati architektúra, vakolathímek  
– felújítandó

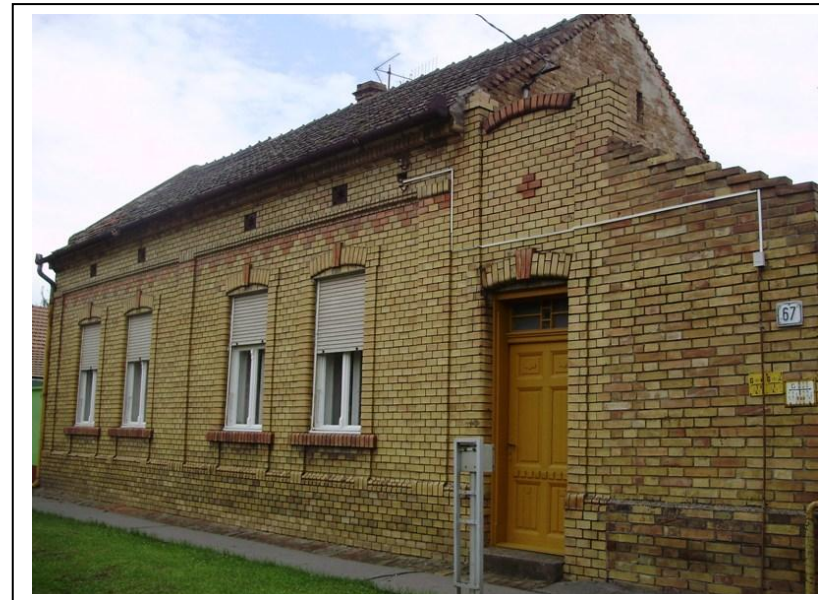
Hrsz. 883. Lehel u. 67. polgári lakóház

*leírás:* 1900-as évek elején épült félig zárt sorú beépítésű, téglahomlokzati felületű, oldaltornácos lakóház; megőrzésre érdemes a homlokzati architektúra, eredeti oldaltornác és oromzata, eredeti kiskapu  
–részben felújított

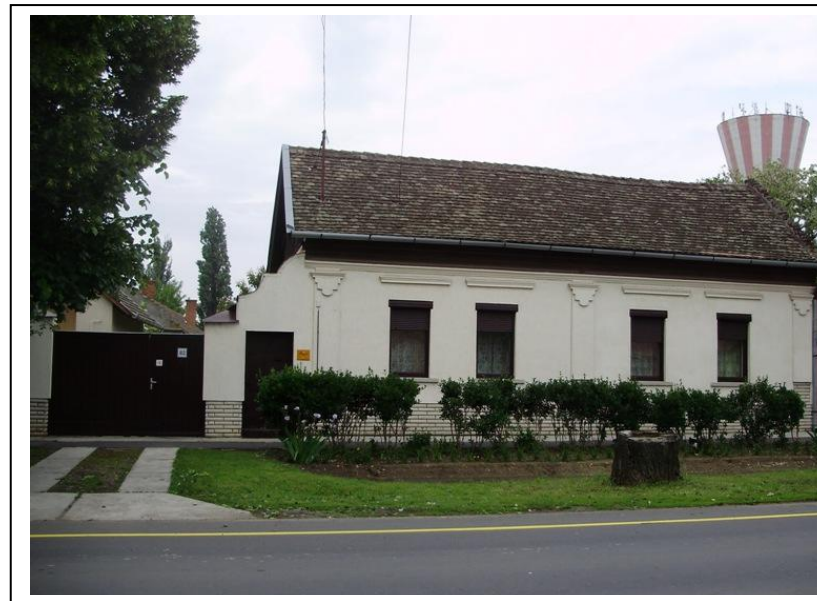
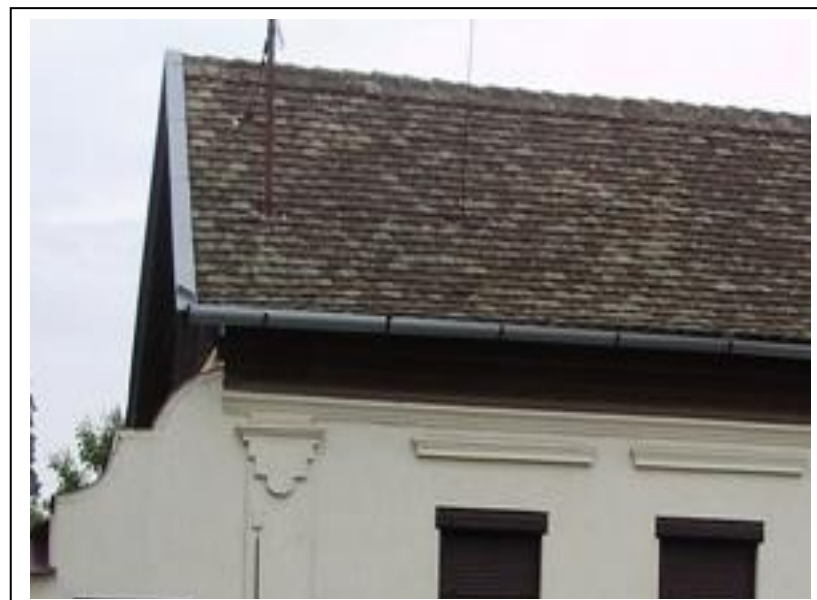
Hrsz. 870. Lehel utca 82. . polgári lakóház

*leírás:* 1800-as évek végén épült félig zárt sorú beépítésű, díszes vakolt pilaszterekkel tagolt (felújítás során vélhetően leegyszerűsített) homlokzatú, oldaltornácos lakóház; megőrzésre érdemes a homlokzati architektúra, eredeti oldaltornác és oromzata –felújított

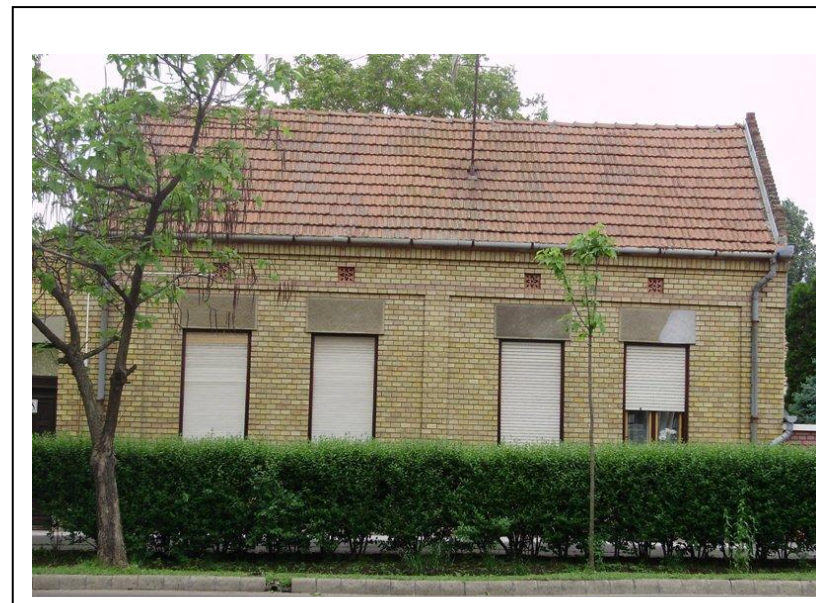
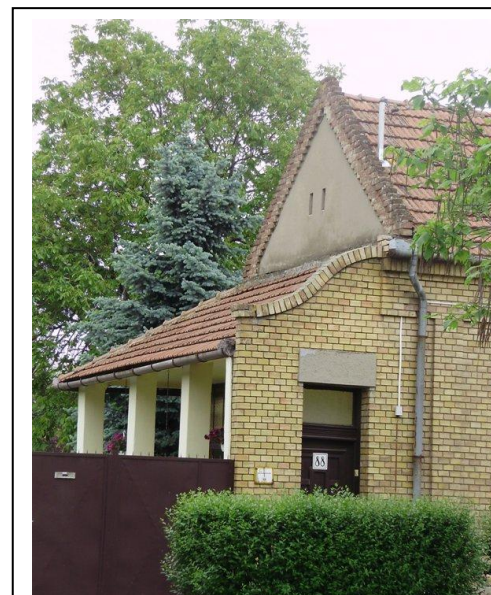
Hrsz. 873. Lehel utca 88. polgári lakóház

*leírás:* 1900-as évek elején épült félig zárt sorú beépítésű, egyszerű téglahomlokzati felületű, oldaltornácos lakóház; megőrzésre érdemes a homlokzati architektúra, eredeti oldaltornác és oromzata, kiskapu  
–felújított

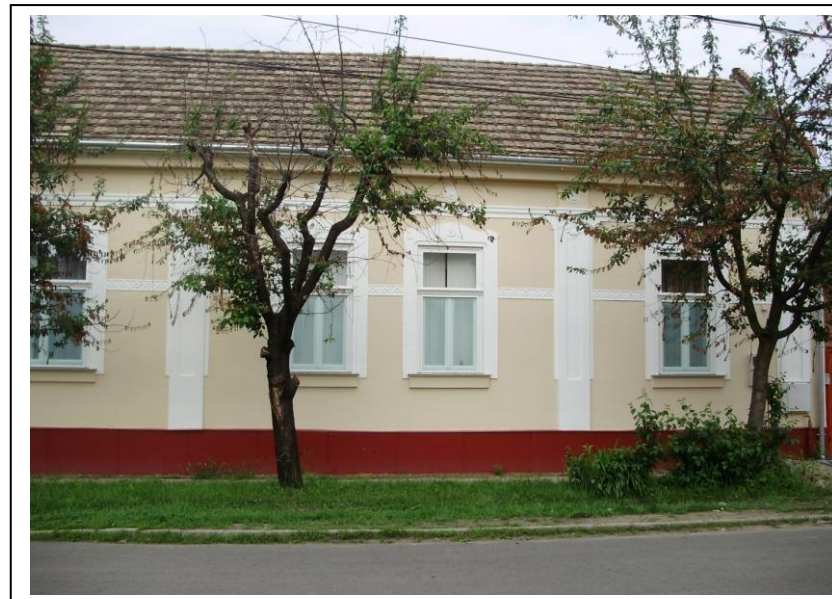
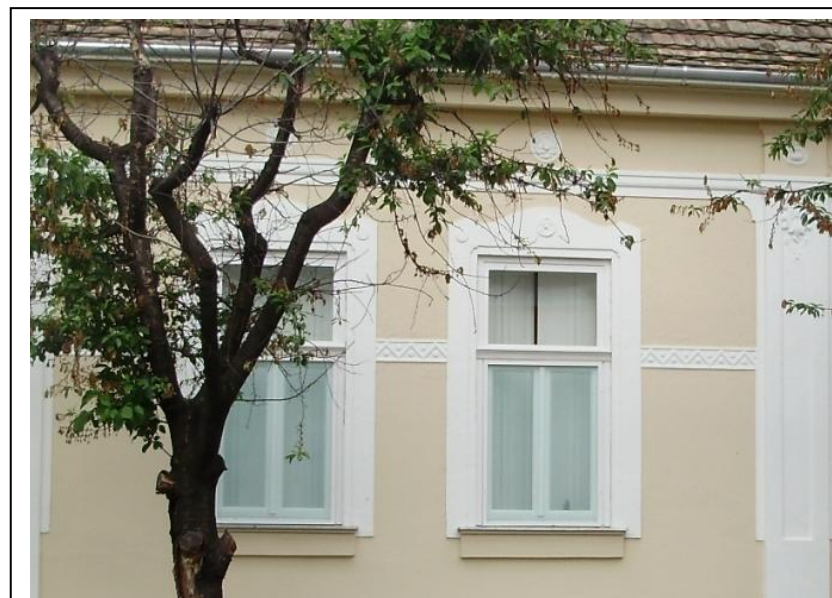
Hrsz. 577/1..... Kígyó utca 8.. Polgári lakóház

*leírás:* 1900-as évek elején épült félig zárt sorú beépítésű, vakolt lizénákkal, nyíláskeretekkel díszített homlokzatú lakóház; megőrzésre érdemes az épülettömeg, homlokzati architektúra – felújított

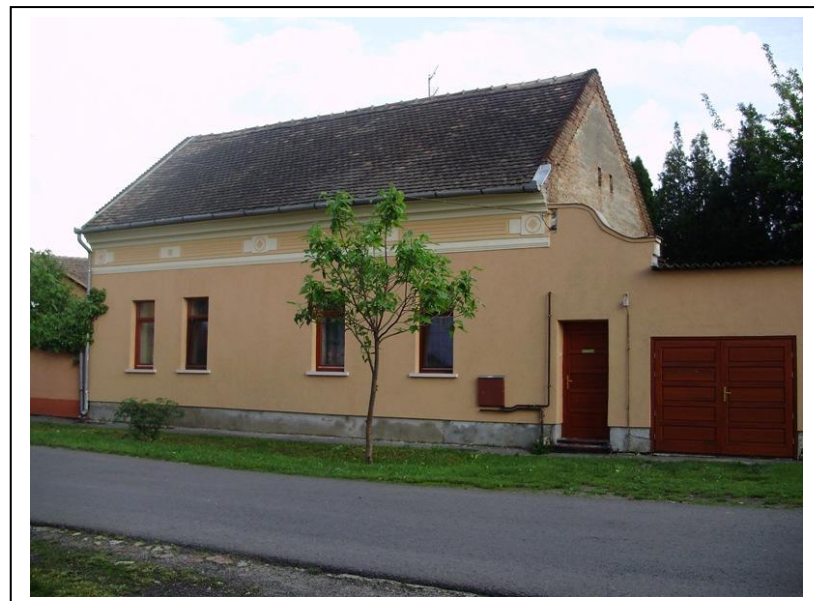
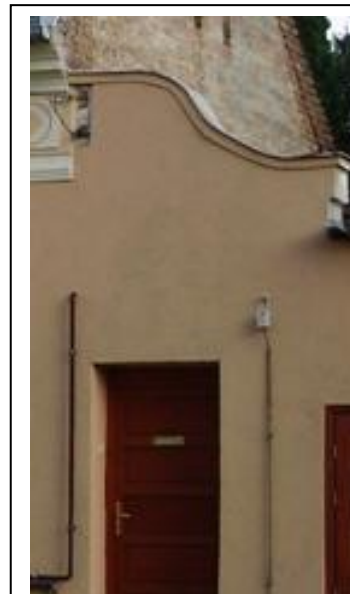
Hrsz. 644. .... Töhötöm utca 3. polgári lakóház

*leírás:* 1900-as évek elején épült félig zárt sorú beépítésű, oldaltornácos lakóház; megőrzésre érdemes az épülettömeg, oldaltornác és annak ívelt oromzata, párkány alatti díszítés – felújított (részben átalakított)

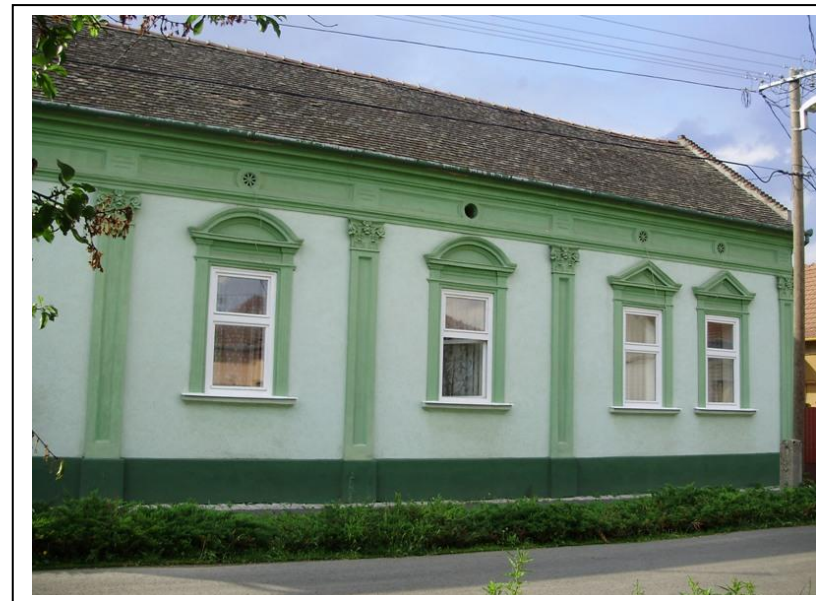
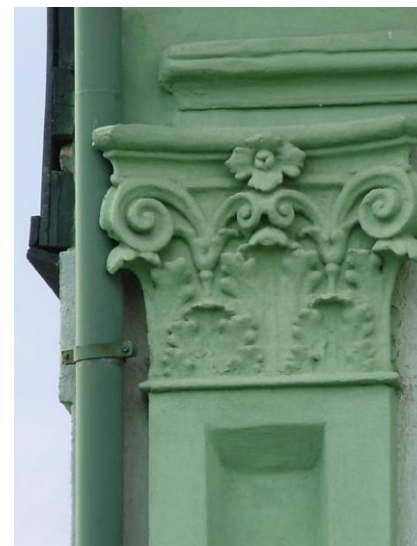
Hrsz. 733. Töhötöm utca 12. polgári lakóház

*leírás:* 1900-as évek elején épült félig zárt sorú beépítésű, vakolt pilaszterekkel, karakteres nyíláskeretekkel díszített homlokzatú lakóház; megőrzésre érdemes az épülettömeg, homlokzati architektúra  
– felújított

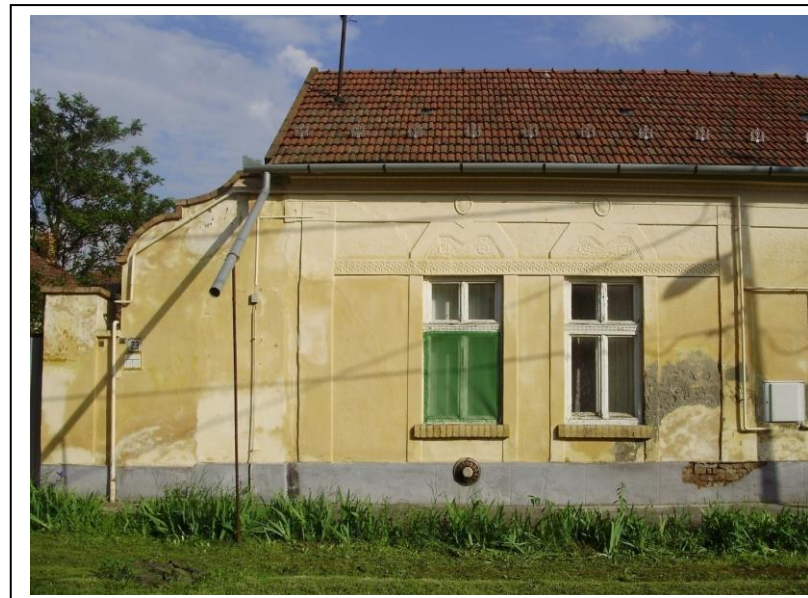
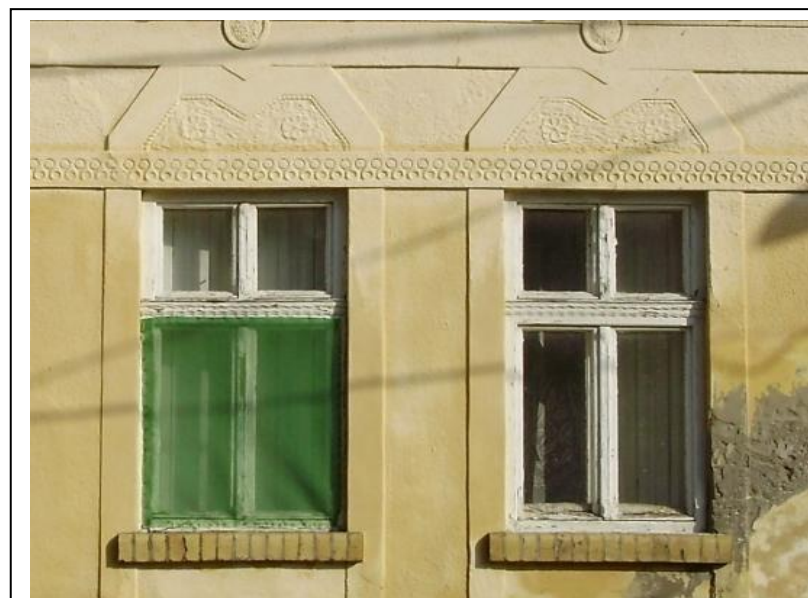
Hrsz. 673. .... Töhötöm utca 23. polgári lakóház

*leírás:* 1900-as évek elején épült, félig zárt sorú beépítésű, vakolt lizénás homlokzatú, oldaltornácos lakóház (utólag beépítve); megőrzésre érdemes az oldaltornác és annak ívelt oromzata, szecessziós ízű vakolathímek, eredeti ablakok – felújítandó

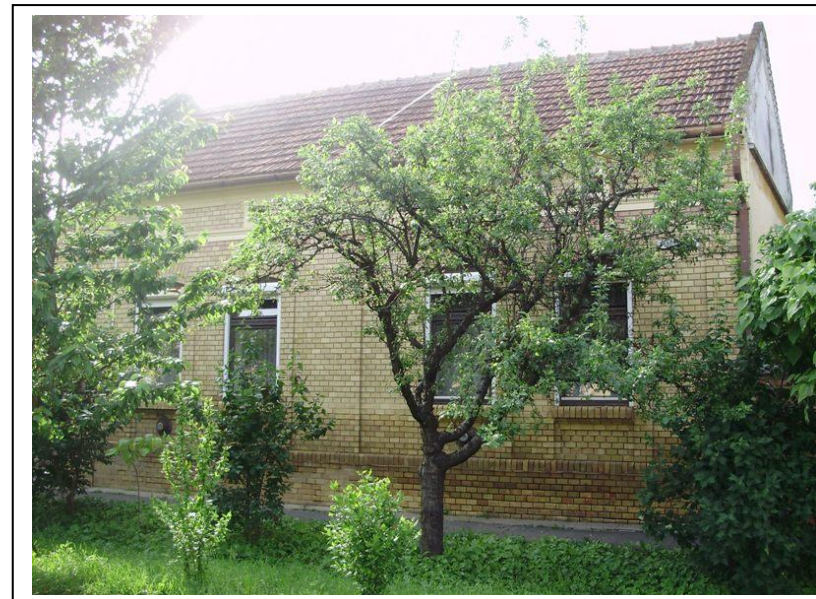
Hrsz. 712. .... Töhötöm utca 24. polgári lakóház

*leírás:* 1900-as évek elején épült félig zárt sorú beépítésű, téglalízenás-nyíláskeretes homlokzatú, oldaltornácos lakóház; megőrzésre érdemes a homlokzati architektúra, eredeti oldaltornác-felújított

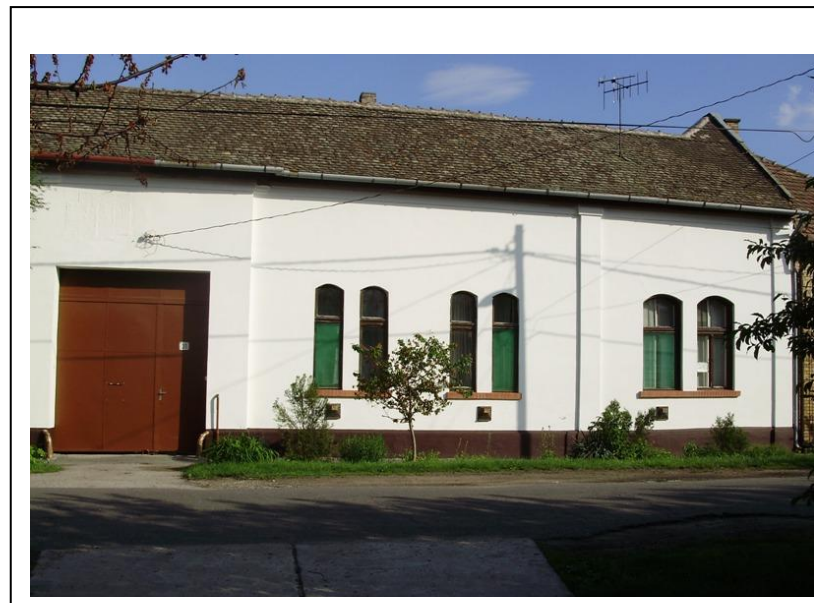
Hrsz. 681. Töhötöm utca 31. polgári lakóház

*leírás:* 1800-as évek második felében épült (véltetően átalakított-leegyszerűsített), szélső rizalitos, vakolt pilaszteres homlokzatú, zárt sorú beépítésű, szárazkapus lakóház; megőrzésre érdemes az épülettömeg, homlokzati architektúra, eredeti ablakok – felújított

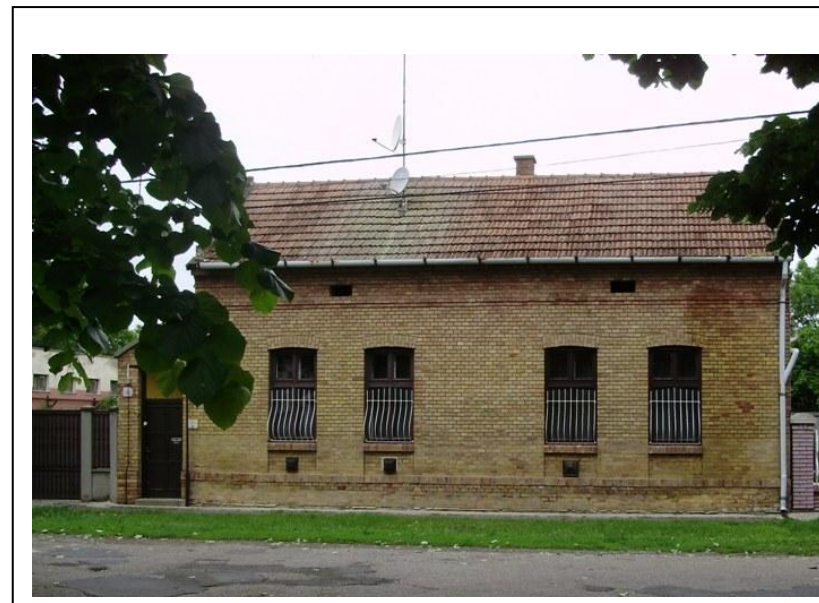
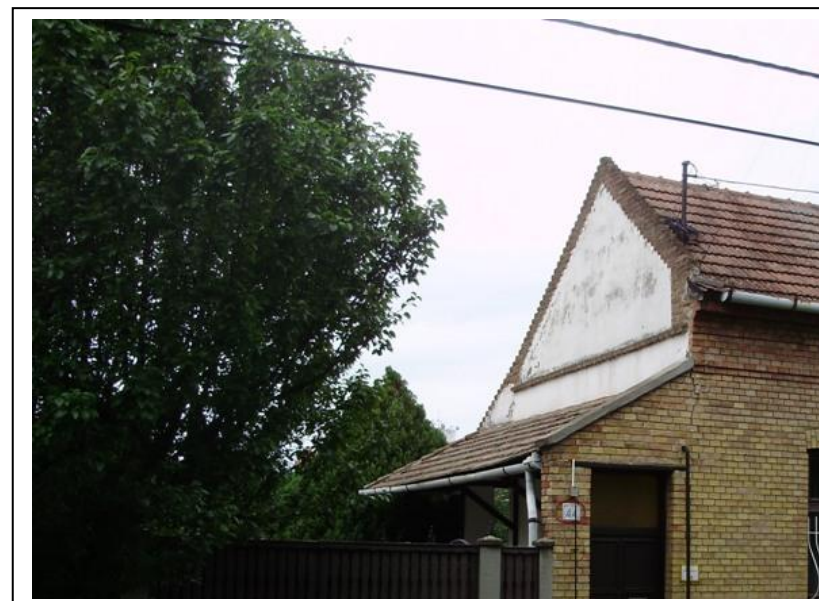
Hrsz. 898. Töhötöm utca 44. polgári lakóház

*leírás:* 1900-as évek elején épült félig zárt sorú beépítésű, egyszerű homlokzati felületű, oldaltornácos lakóház; megőrzésre érdemes a homlokzati architektúra, oldaltornác, ablakok –részben felújított

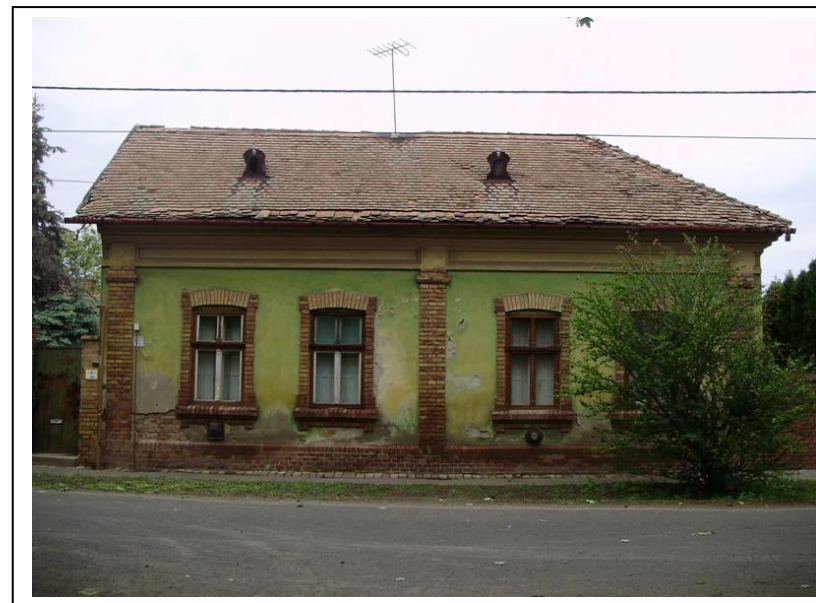
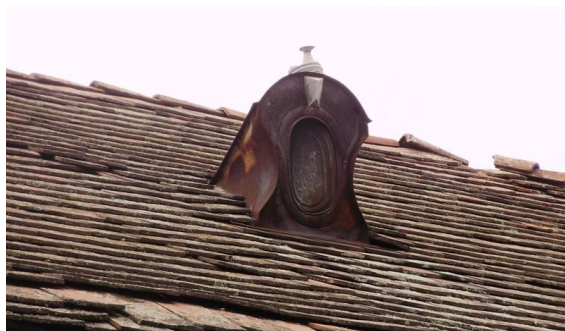
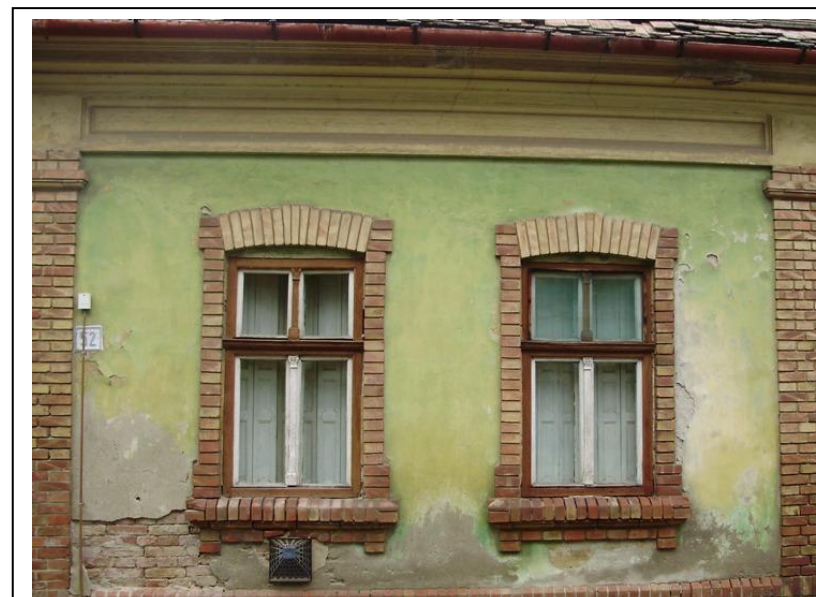
Hrsz. 902. Töhötöm utca 52. polgári lakóház

*leírás:* 1800-as évek második felében épült félig zárt sorú beépítésű, karakteres téglapilaszteres, téglanyíláskeretes homlokzatú épület (hajlított ház); megőrzésre érdemes a homlokzati architektúra, díszes bádoggal tetőszellőzők –felújítandó

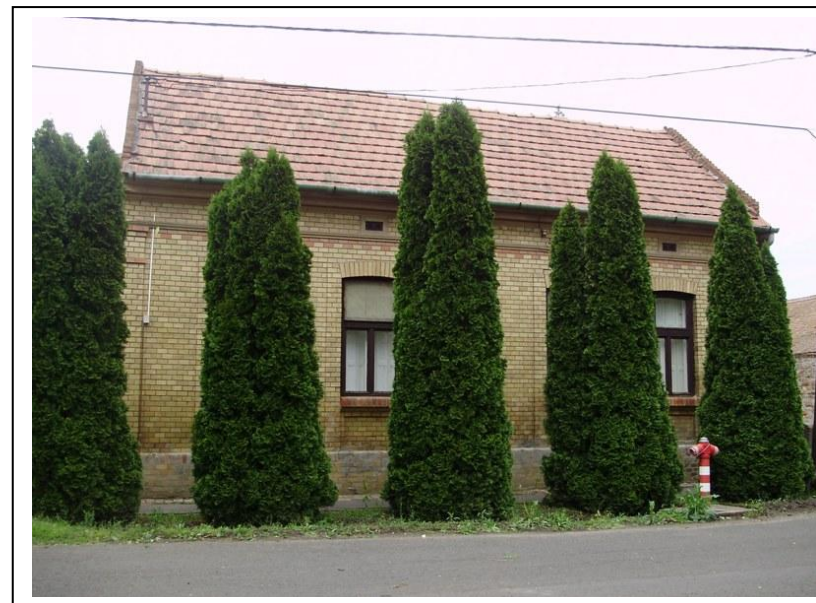
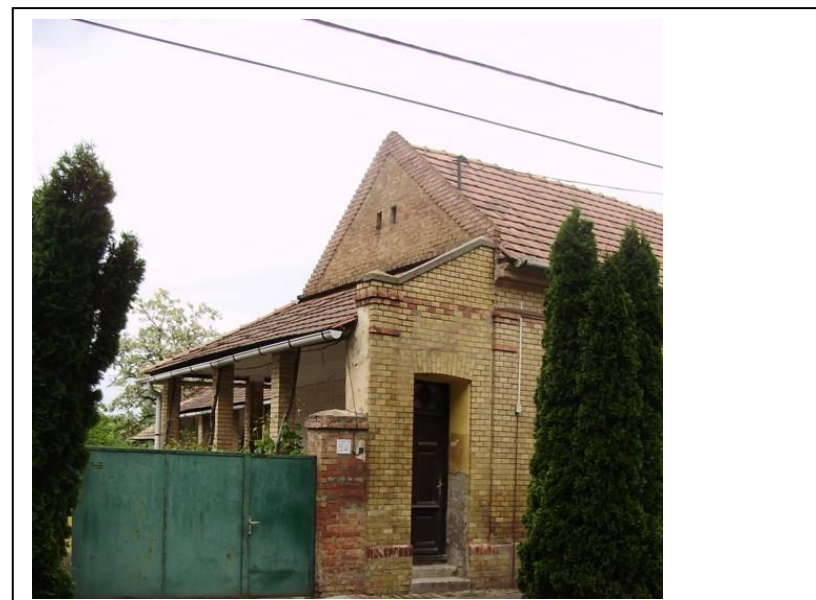
Hrsz. 903. Töhötöm utca 54. polgári lakóház

*leírás:* 1900-as évek elején épült félig zárt sorú beépítésű, téglahomlokzati felületű, oldaltornácos lakóház; megőrzésre érdemes a homlokzati architektúra, eredeti oldaltornác és oromzata, kiskapu-részben felújított

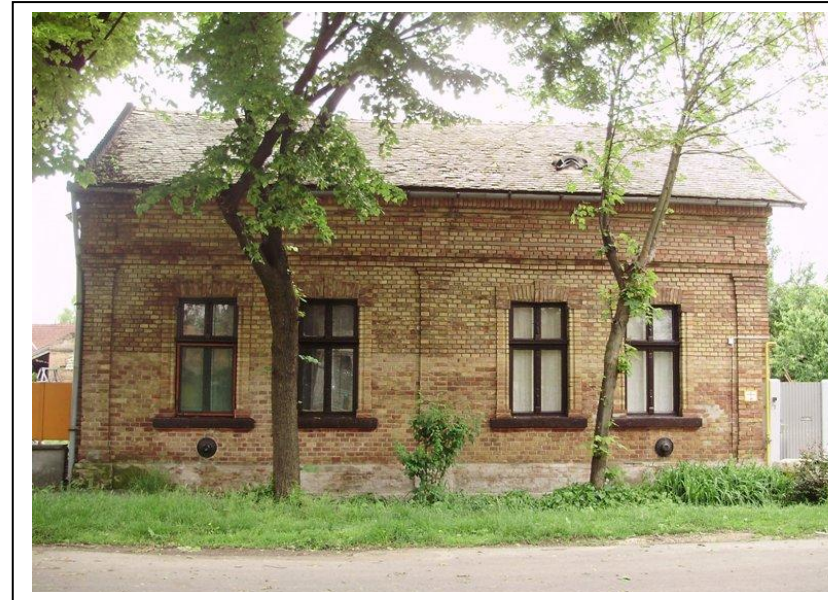
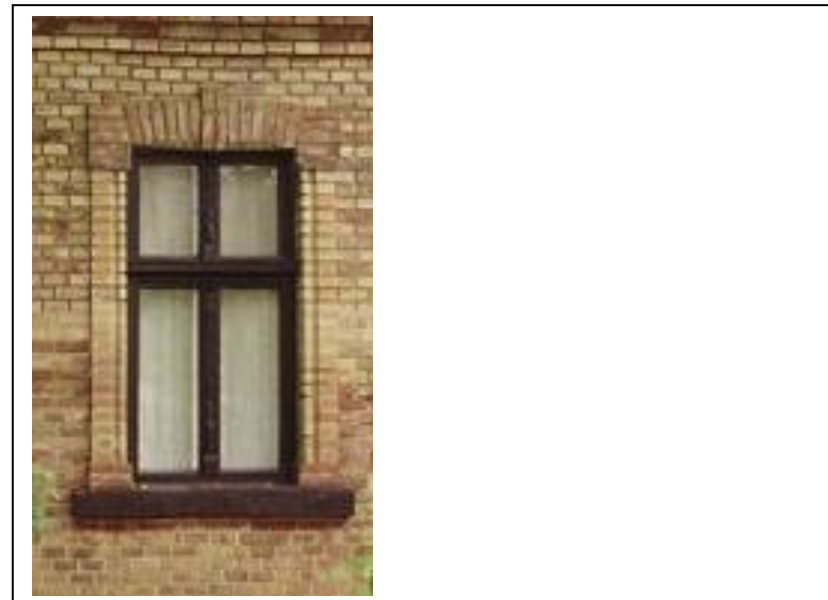
Hrsz. 923. Töhötöm utca 55. polgári lakóház

*leírás:* 1900-as évek elején épült félig zárt sorú beépítésű, téglahomlokzati felületű lakóház; megőrzésre érdemes a homlokzati architektúra, eredeti ablakok –részben felújított

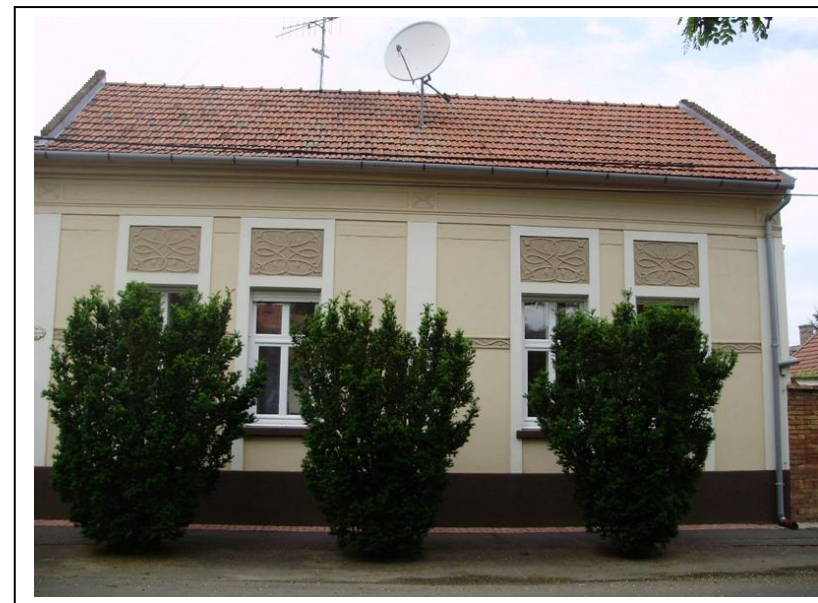
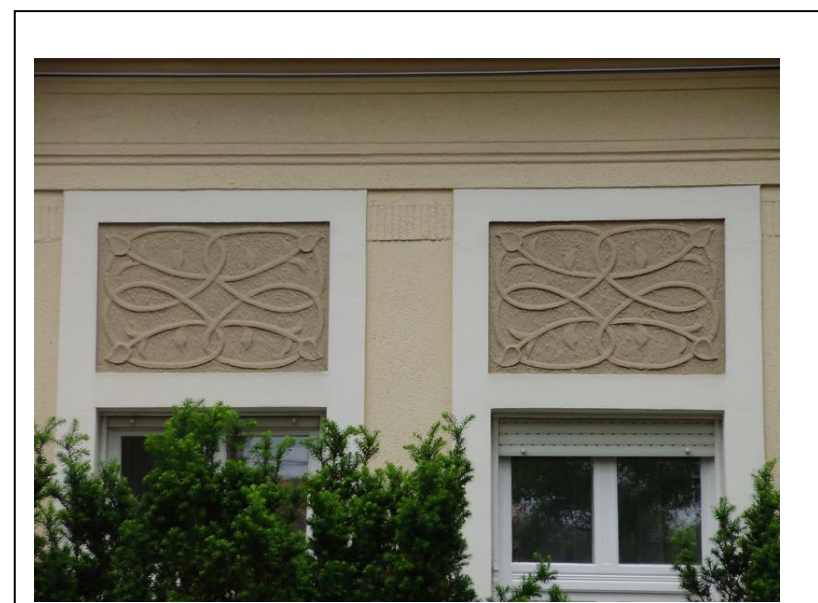
Hrsz. 907/1...Töhötöm utca 62. polgári lakóház

*leírás:* 1900-as évek elején épült félig zárt sorú beépítésű, vakolt lizénákkal, nyíláskeretekkel díszített homlokzatú lakóház; megőrzésre érdemes az épülettömeg, homlokzati architektúra – felújított

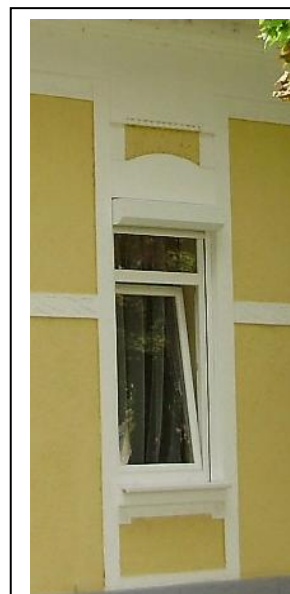
Hrsz. 230. Bercsényi utca 28. polgári lakóház

*leírás:* 1900-as évek elején épült félig zárt sorú beépítésű, vakolt nyíláskeretekkel díszített homlokzatú lakóház; oldaltornáccal. megőrzésre érdemes az épülettömeg, homlokzati architektúra, oldaltornác – felújított

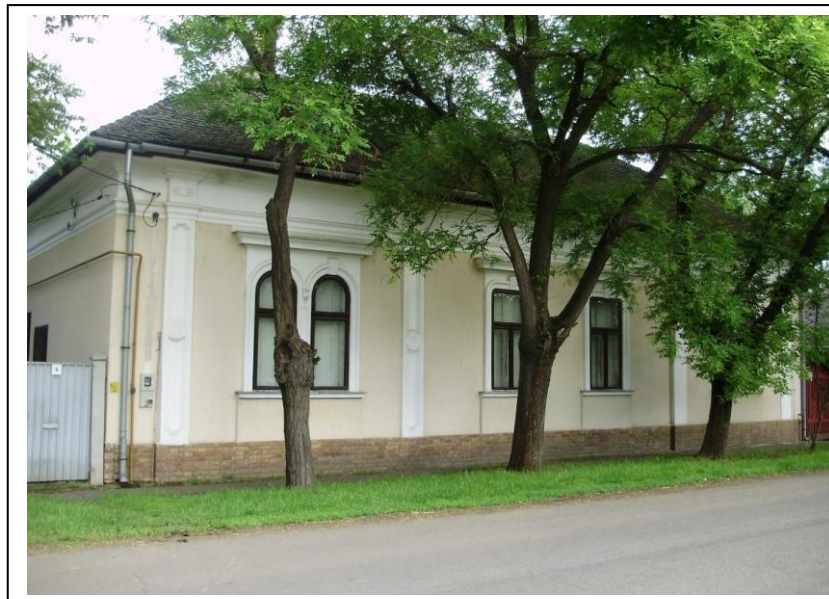
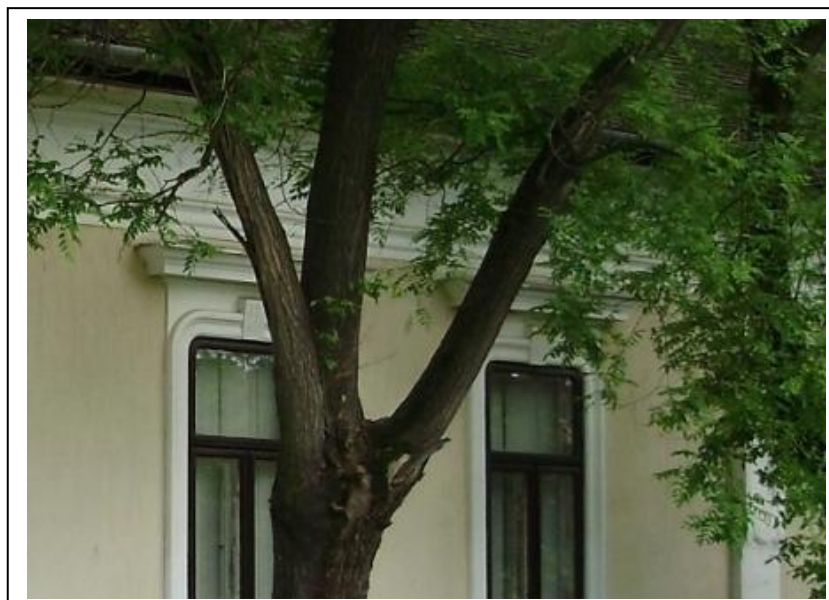
Hrsz. 3739.-3740- Zombai utca 2-4. polgári lakóház

*leírás:* 1900-as évek elején épült kontyolt tetős, vakolt pilaszterekkel, nyíláskeretekkel díszített homlokzatú lakóház; megőrzésre érdemes az épülettömeg, homlokzati architektúra,  
– felújított

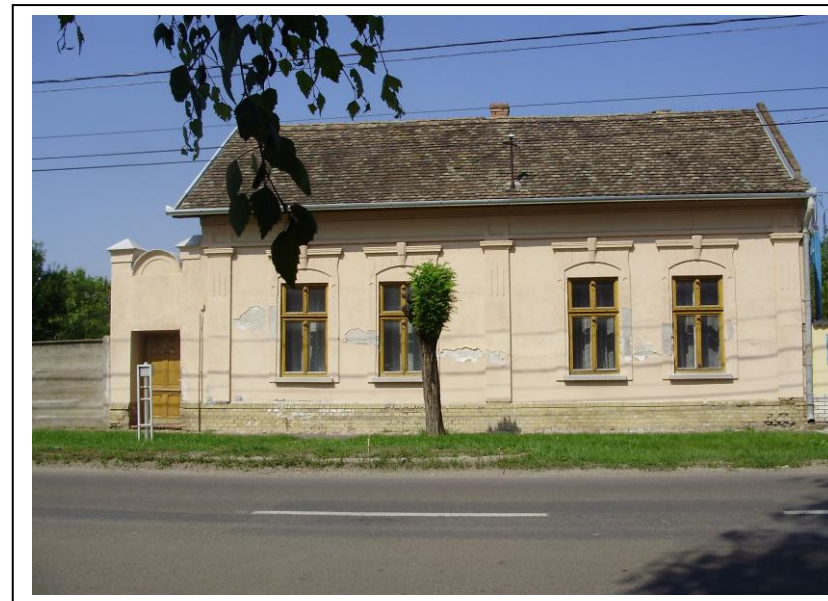
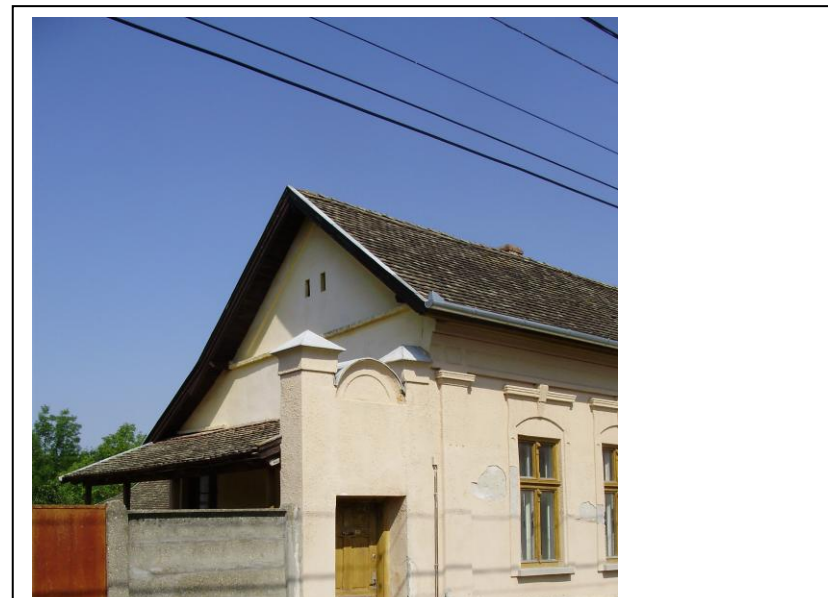
Hrsz. 3901. Székács József utca 5. polgári lakóház

*leírás:* 1800-as évek második felében épült félig zárt sorú, oldaltornácos, vakolt pilaszterekkel, nyílászkeretekkel díszített homlokzatú lakóház; megőrzésre érdemes az épülettömeg, homlokzati architektúra, eredeti ablakok, oldaltornác – felújított

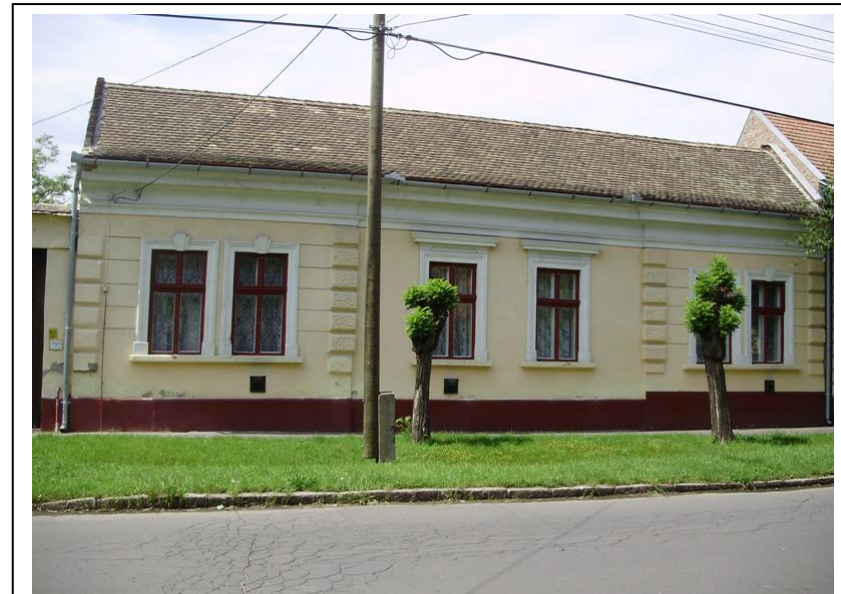
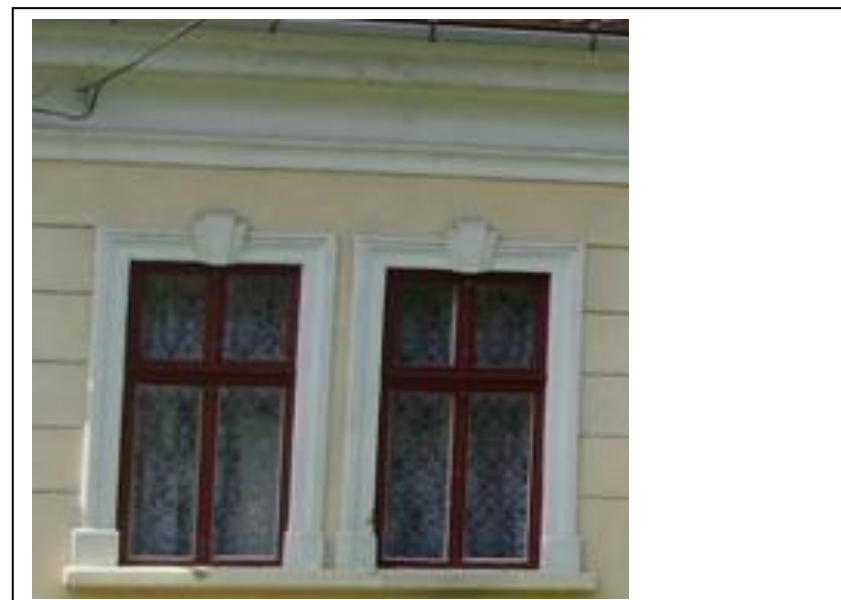
Hrsz. 657. Könd utca 16. polgári lakóház

*leírás:* 1800-as évek második felében épült félig zárt sorú, vakolt kváderekkel, nyíláskeretekkel díszített homlokzatú lakóház; megőrzésre érdemes az épülettömeg, homlokzati architektúra, eredeti ablakok  
– felújított

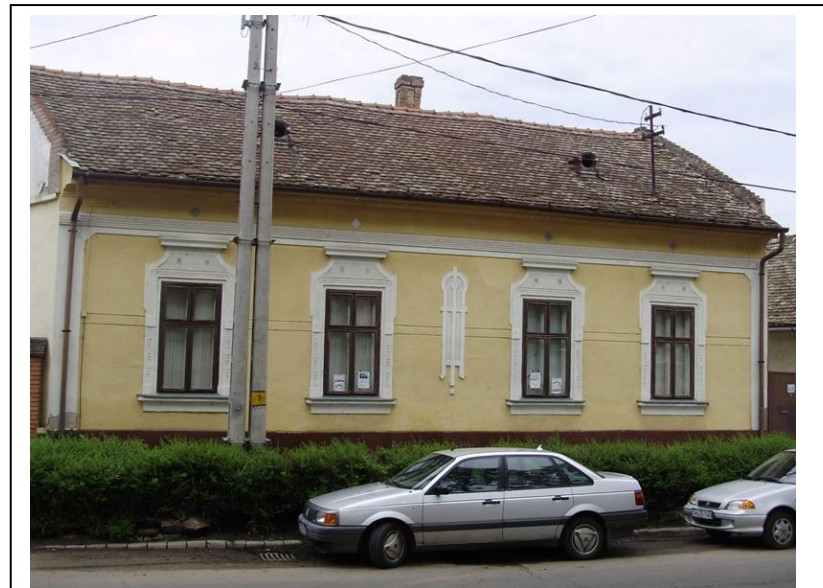
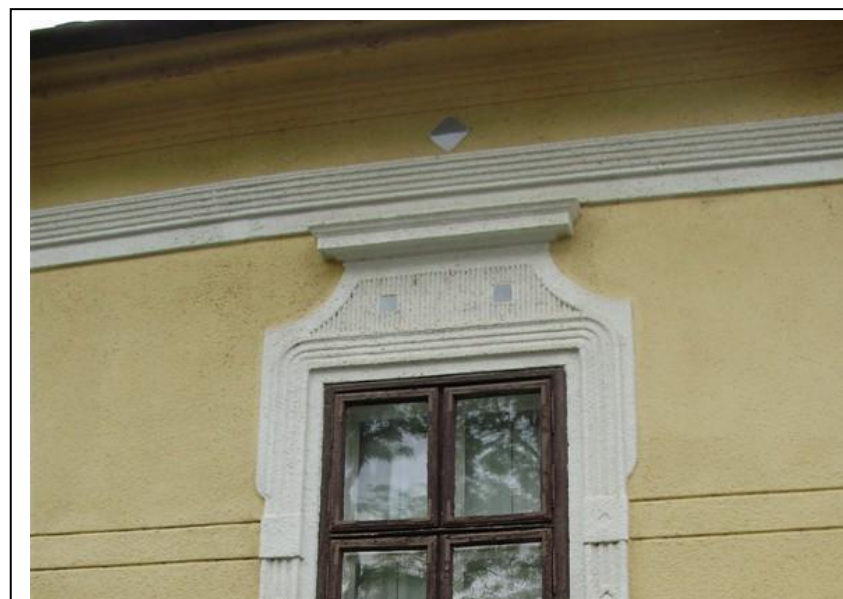
Hrsz. 920. .... Könd utca 64. polgári lakóház

*leírás:* 1800-as évek második felében épült félig zárt sorú, díszes nyíláskeretekkel díszített vakolt homlokzatú lakóház; megőrzésre érdemes az épülettömeg, homlokzati architektúra, eredeti ablakok, bádoggal tetőszellőzők  
– felújított

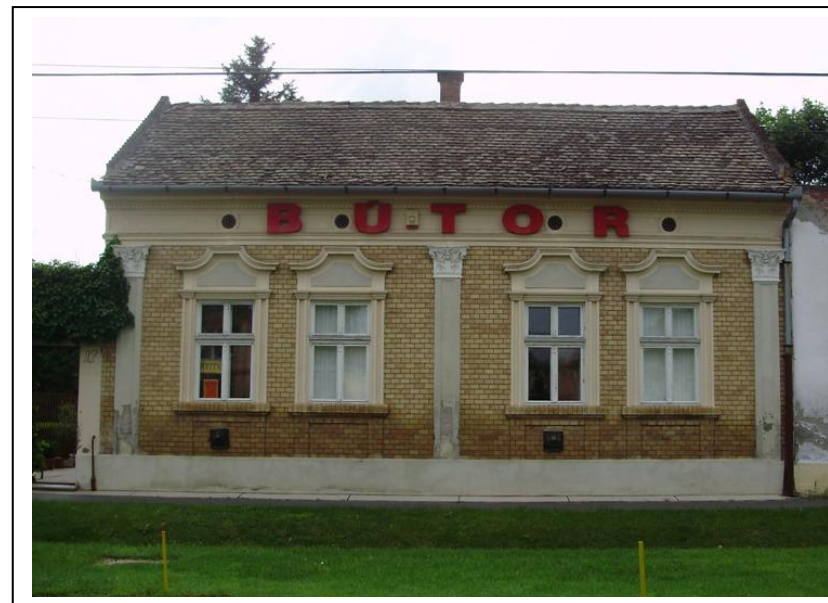
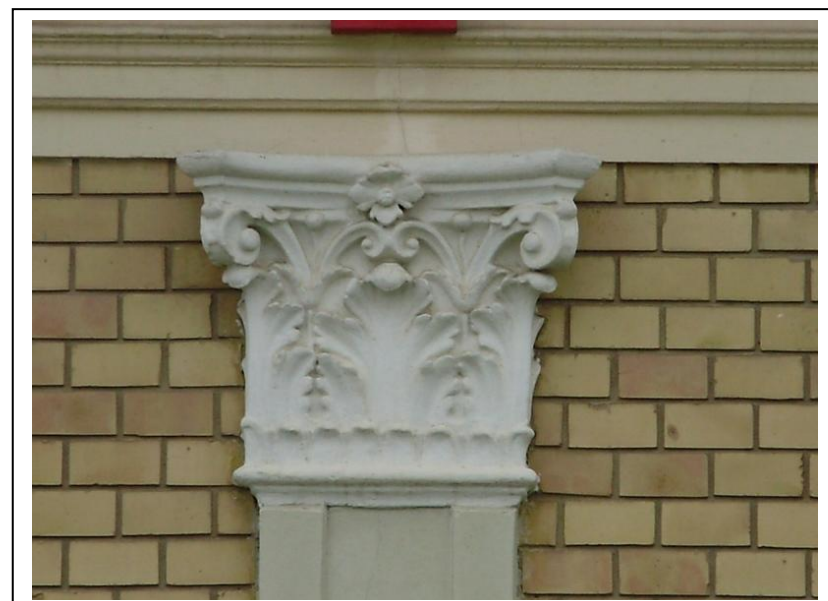
Hrsz. 752.... Kígyó utca 17. polgári lakóház

*leírás:* 1900-as évek első felében épült félig zárt sorú, fejezetes lizénákkal, nyíláskeretekkel díszített téglabetétes homlokzatú lakóház; megőrzésre érdemes az épülettömeg, homlokzati architektúra, bádog tetőszellőzők, eredeti ablakok  
– felújított (részben átalakított)

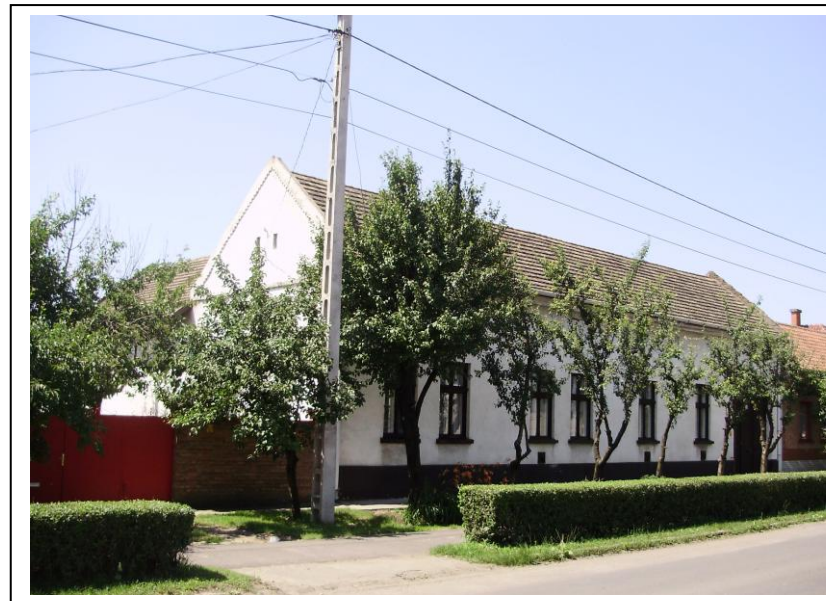
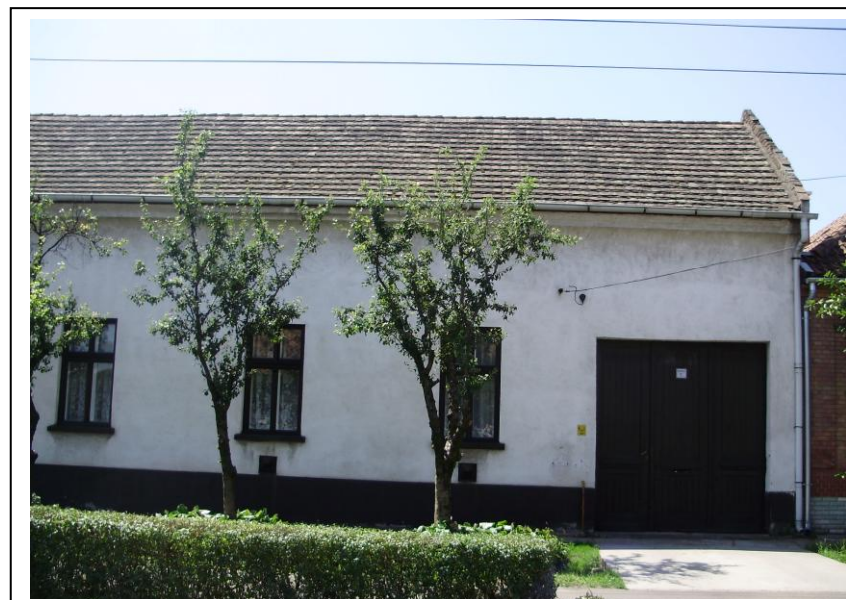
Hrsz. 1233....Szentesi út 7. polgári lakóház

*leírás:* 1900-as évek első felében épült zárt sorú beépítésű, egyszerű sima vakolt felületű, szárazkapus beépítésű lakóház (nagygazdaház); megőrzésre érdemes az épülettömeg, kapuzat – felújított

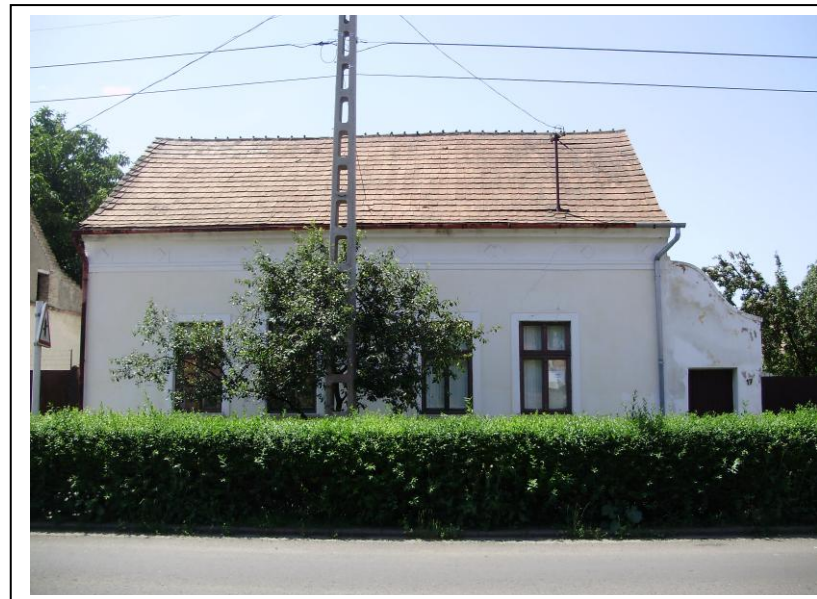
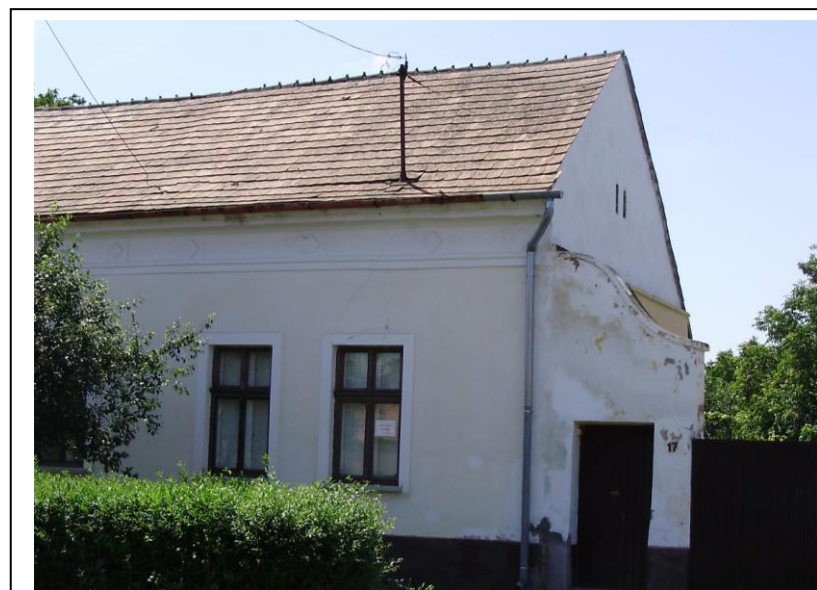
Hrsz. 1246 ..... Szentesi út 17. polgári lakóház

*leírás:* 1900-as évek elején épült félig zárt sorú, egyszerű nyíláskeretekkel díszített vakolt homlokzatú lakóház; megőrzésre érdemes az épülettömeg, homlokzati architektúra, kiskapu – felújítandó
