**OROSHÁZA VÁROS  
KULTURÁLIS ÖRÖKSÉGVÉDELMI  
HATÁSTANULMÁNYA**

**III. KÖTET  
ÉPÍTÉSZETI ÖRÖKSÉG  
ÉRTÉKVÉDELMI DOKUMENTÁCIÓ**

**Címlap**  
**OROSHÁZA VÁROS**  
**KULTURÁLIS ÖRÖKSÉGVÉDELMI**  
**HATÁSTANULMÁNYÁHOZ**  
**III. KÖTET**

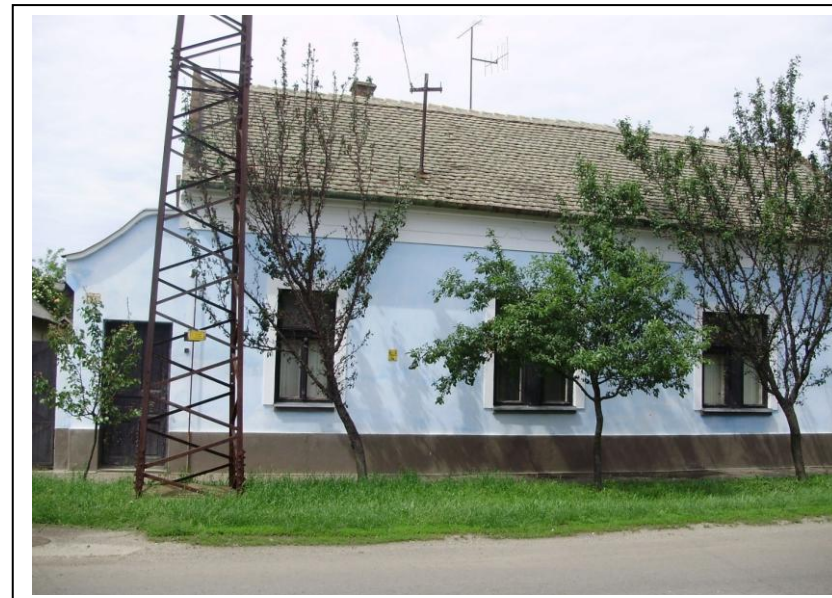
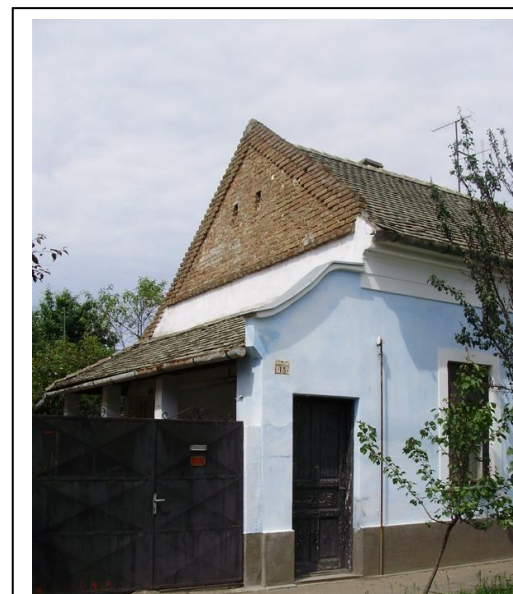
Hrsz. 4503 ..... Mikes utca 15.. polgári lakóház

*leírás:* 1900-as évek elején épült félig zárt sorú, egyszerű nyíláskeretekkel díszített vakolt homlokzatú lakóház; megőrzésre érdemes az épülettömeg, homlokzati architektúra, oldaltornác, ablakok  
– felújítandó

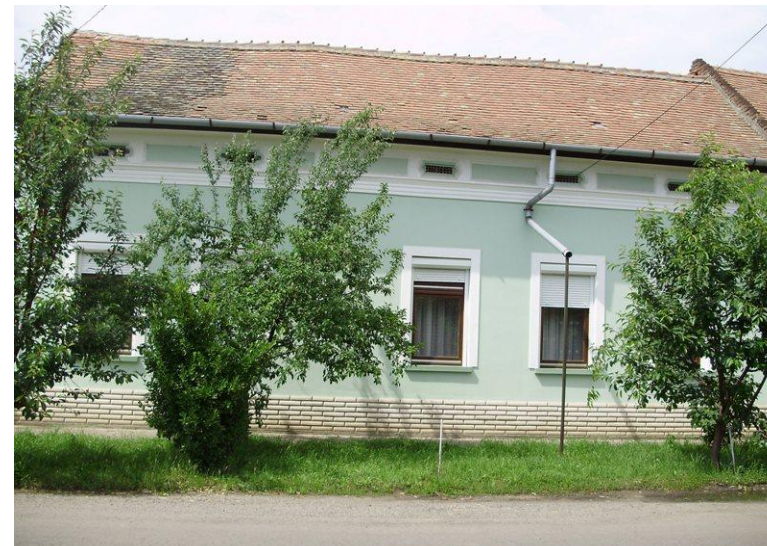
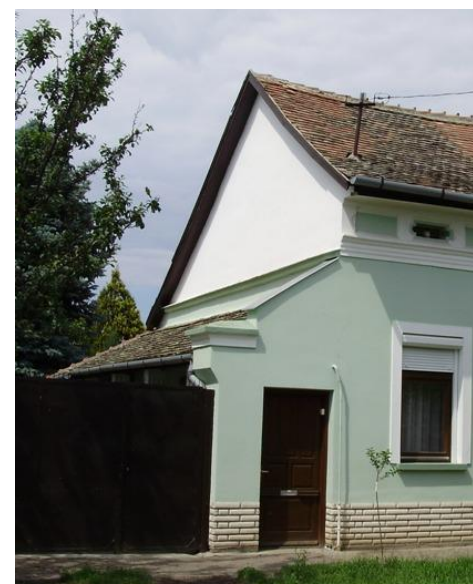
Hrsz. 4507. ....Mikes utca 17.

*leírás:* 1900-as évek elején épült félig zárt sorú, egyszerű nyíláskeretekkel díszített vakolt homlokzatú lakóház; megőrzésre érdemes az épülettömeg, homlokzati architektúra, oldaltornác – felújított (javasolt osztott ablakok visszaépítése)

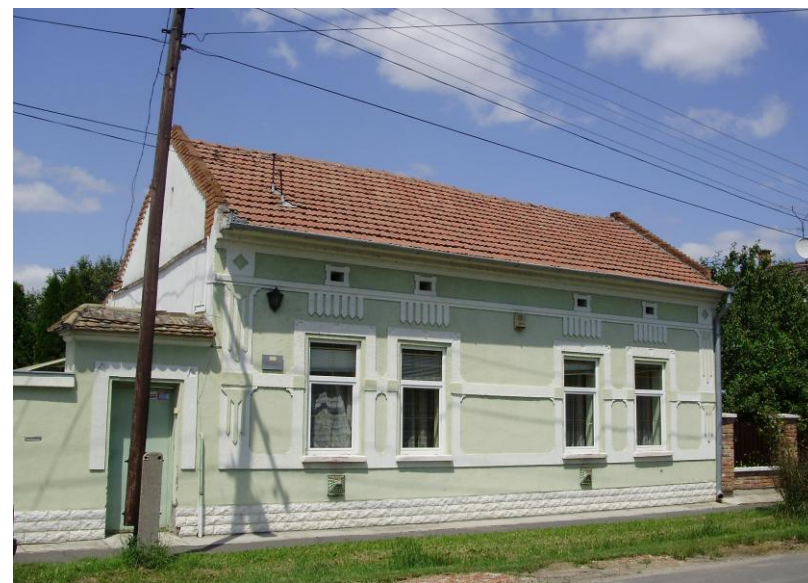
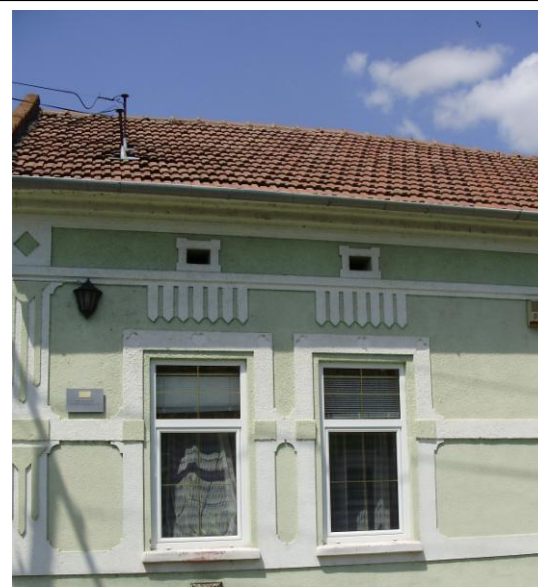
Hrsz. 3460. Csendes utca 5. polgári lakóház

*leírás:* 1900-as évek elején épült félig zárt sorú, díszes vakolatí architektúrájú lakóház; megőrzésre érdemes az épülettömeg, vakolathímek, tömör kerítés kiskapuval  
– felújított (javasolt osztott ablakok visszaépítése)

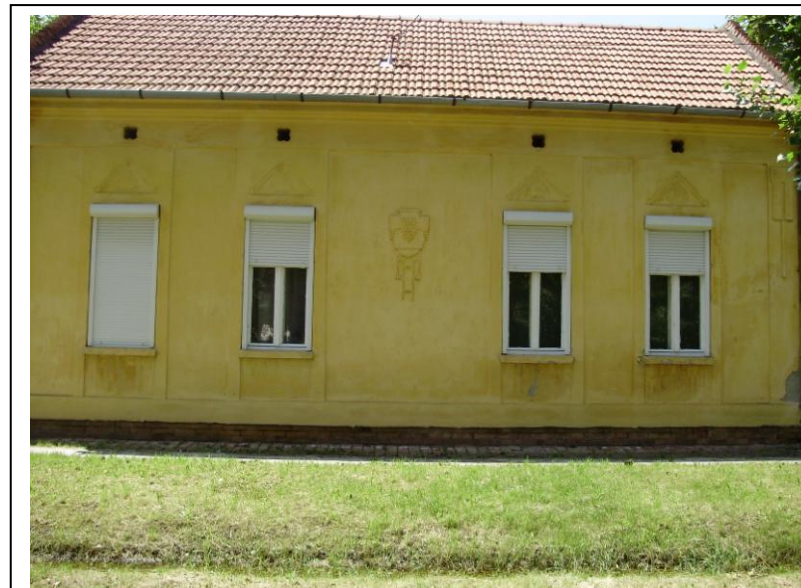
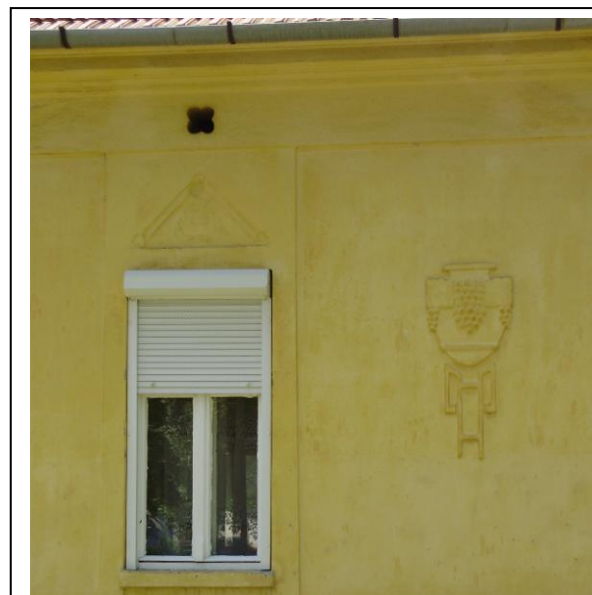
Hrsz. 3782. Luther utca 33. polgári lakóház

*leírás:* 1800-as évek második felében épült félig zárt sorú, egyedi nyíláskeretkezéssel díszített, vakolt homlokzatú lakóház; megőrzésre érdemes az épülettömeg, vakolathímek – felújított

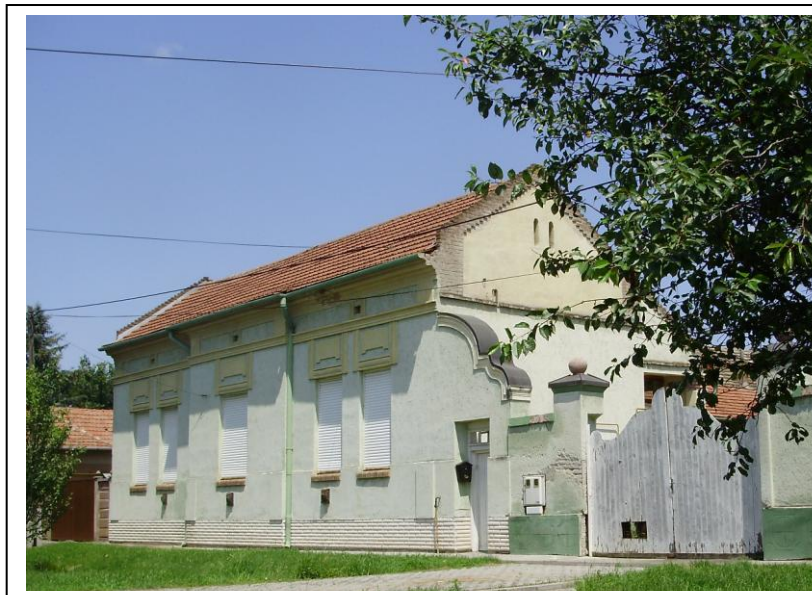
Hrsz. 3870. Luther utca 28. polgári lakóház

*leírás:* 1900-as évek első felében épült félig zárt sorú, tornácos, egyedi kerítésű lakóház; megőrzésre érdemes az épülettömeg, kerítés – felújítandó

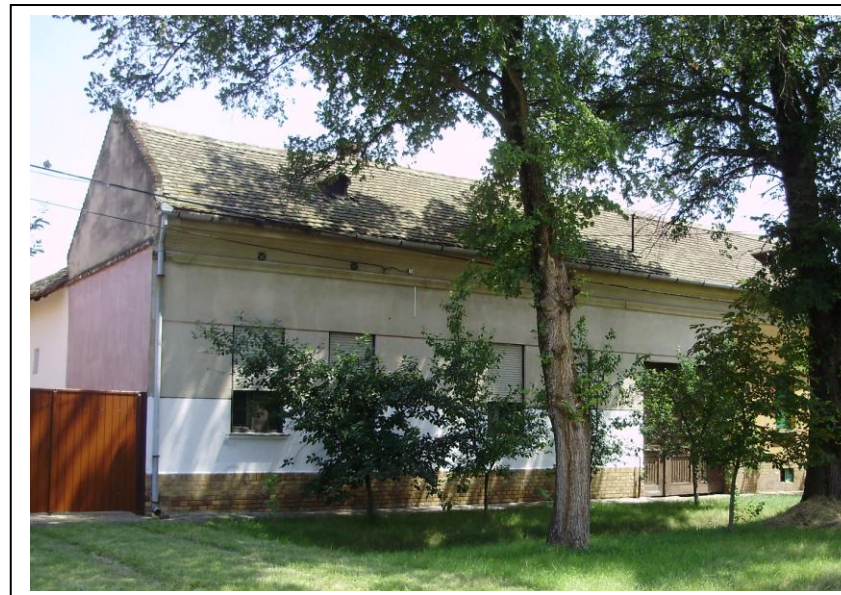
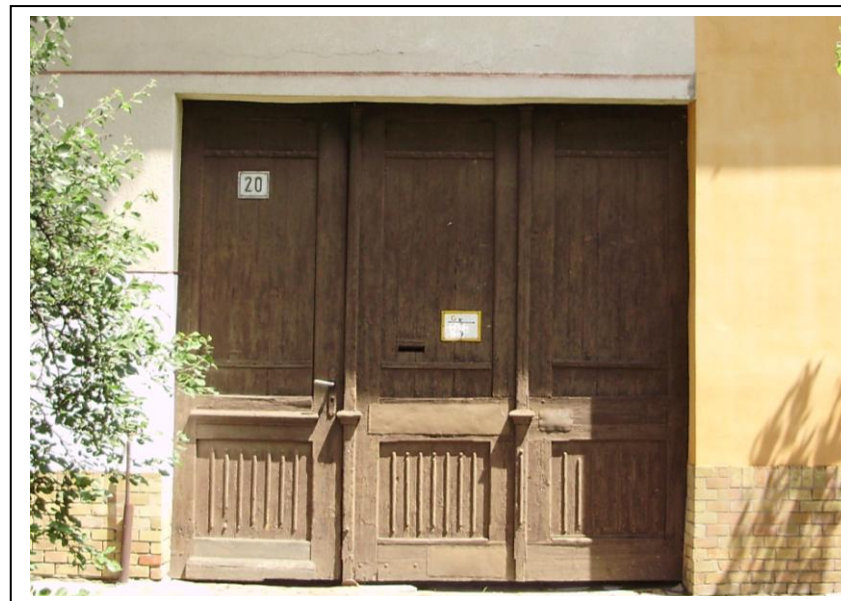
Hrsz. 3879. Luther u. 20. polgári lakóház

*leírás:* 1900-as évek első felében épült zárt sorú, egyszerű homlokzati felületű lakóház; megőrzésre érdemes az épülettömeg, eredeti nagykapu  
– felújítandó (javasolt a homlokzat egységes kialakítása)

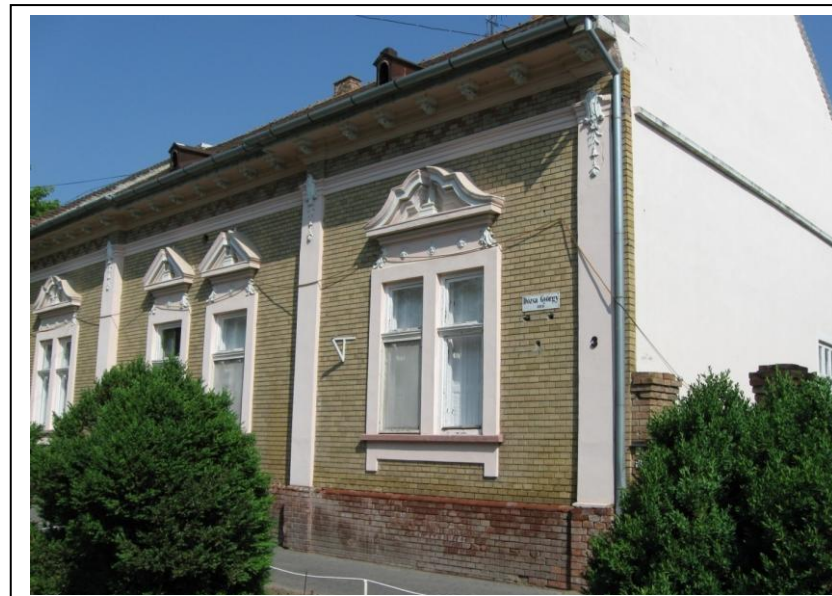
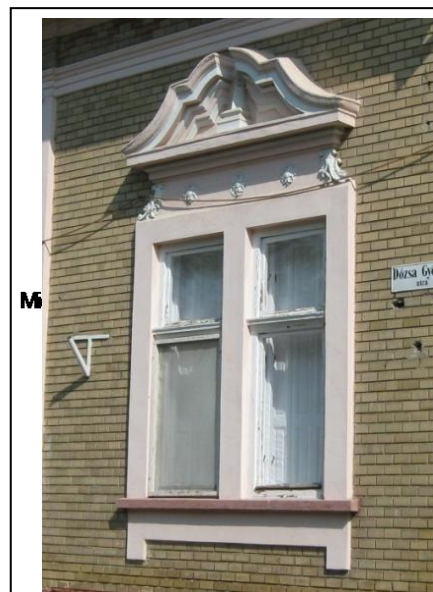
Hrsz 3628.... Dózsa Gy. út 3. polgári lakóház

*leírás:* 1900-as évek első felében épült félig zárt sorú, vakolt pilaszteres, nyíláskeretes téglahomlokzatú lakóház; megőrzésre érdemes az épülettömeg, homlokzati tagozatok – felújított

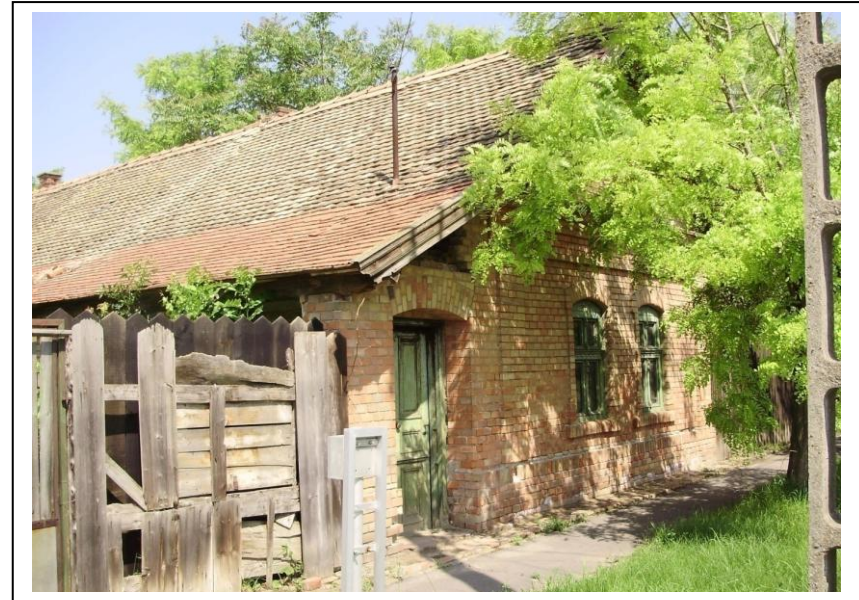
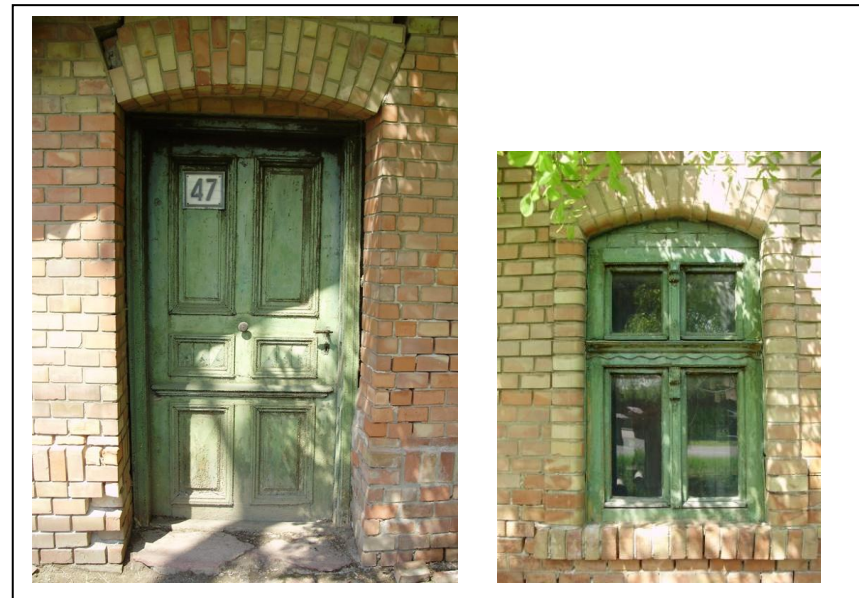
Hrsz. 3846....Székács József utca 47. népi lakóház

*leírás:* 1900-as évek elején épült téglafalú, tornácos, fésűs beépítésű, téglá oromzatos lakóház, eredeti kiskapuvál és ablakkal – felújítandó

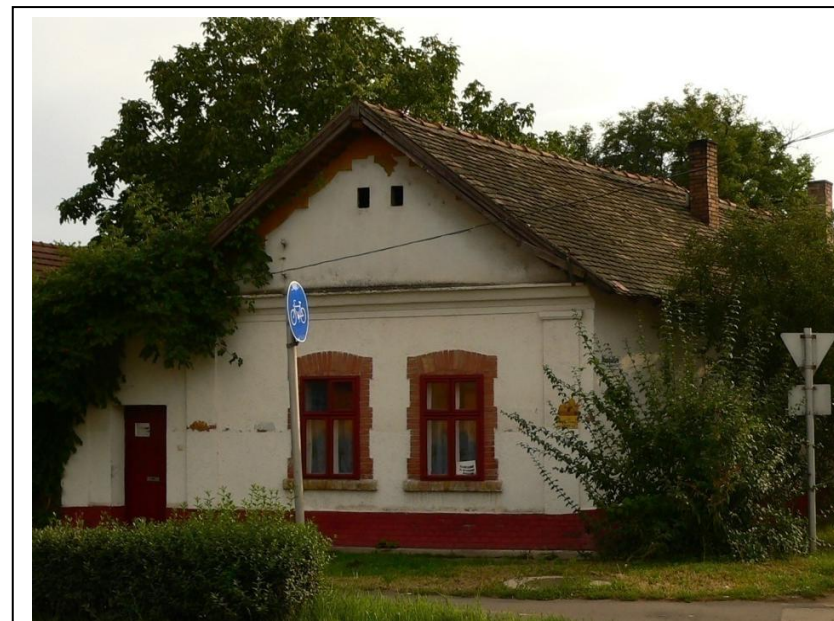
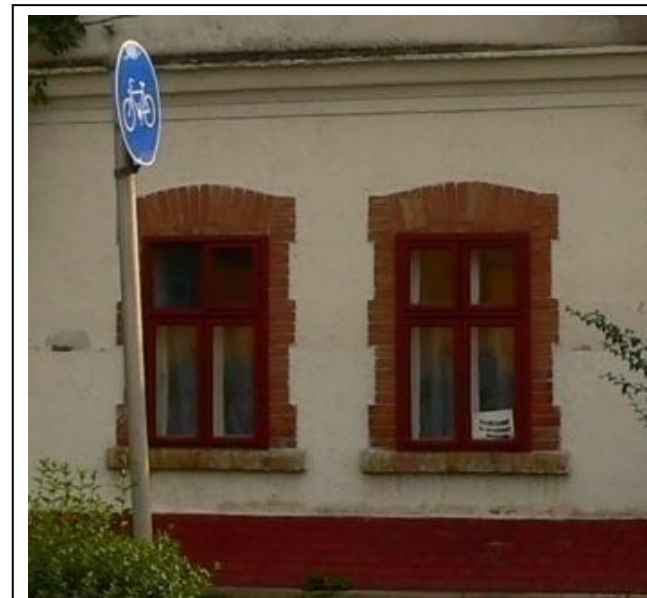
Hrsz 1220. Szentesi út 3. népi lakóház

*leírás:* 1900-as évek elején épült téglafalú, tornácos, fésűs beépítésű, vakolt oromzatos, téglanyíláskeretes lakóház, eredeti ablakokkal – felújítandó

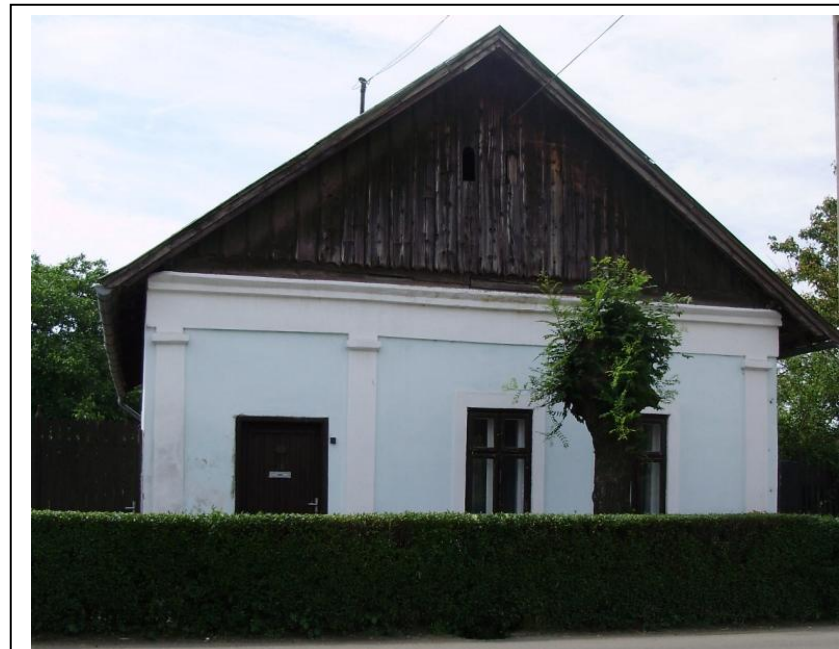
Hrsz. 4515....Északi utca 15. népi lakóház

*leírás:* 1800-as évek második felében épült tornácos, fésűs beépítésű, deszka oromzatos, pilaszteres homlokzatú lakóház, eredeti ablakokkal  
– felújítandó

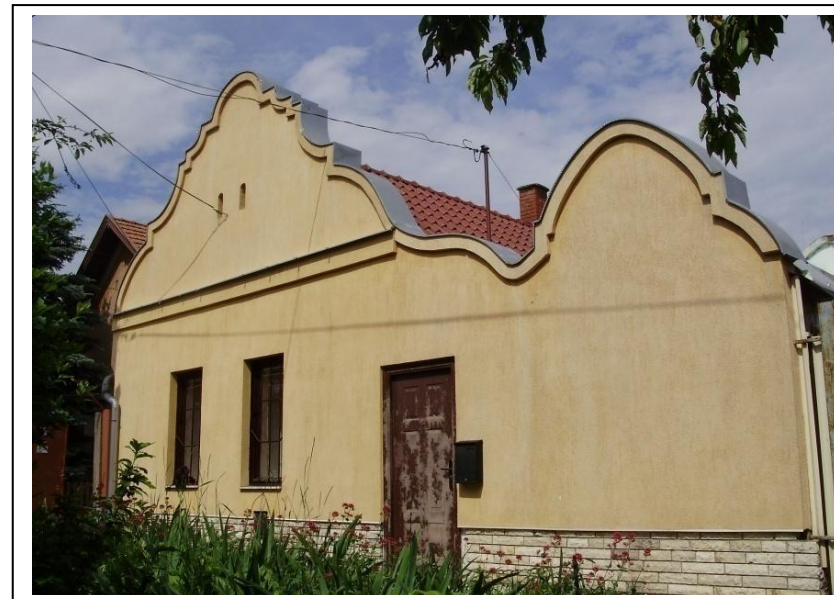
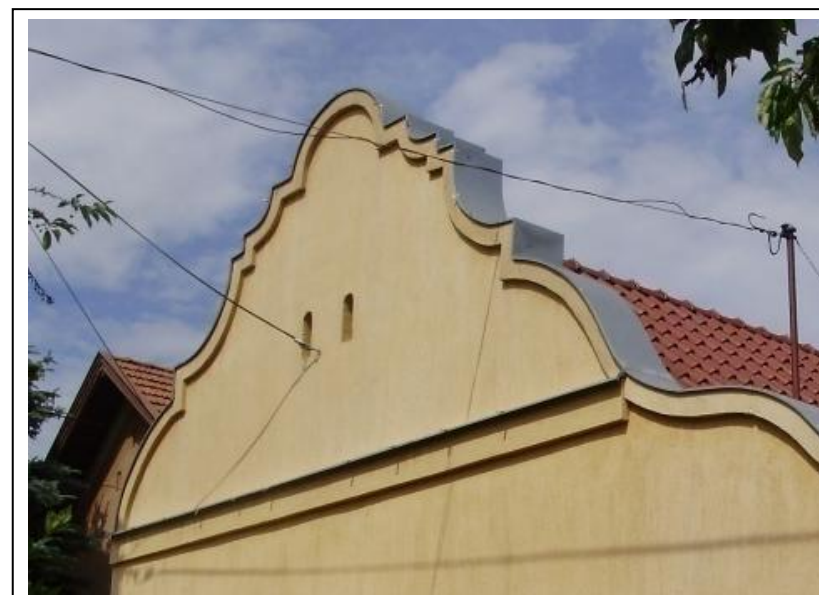
Kígyó utca 15. lakóház

*leírás:* 1900-as évek első felében épült tornácos, fésűs beépítésű, neobarokkos homlokzatú lakóház  
– felújítandó

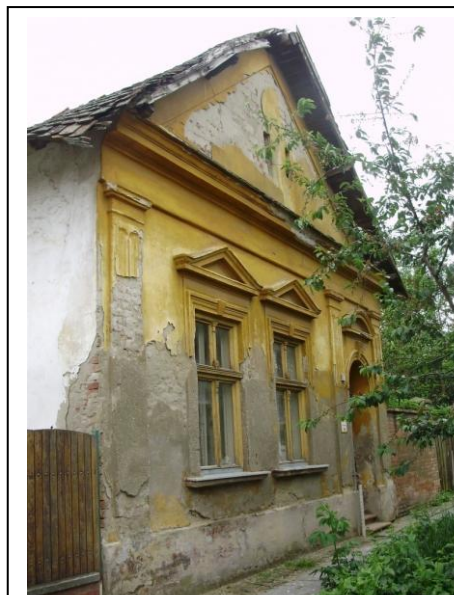
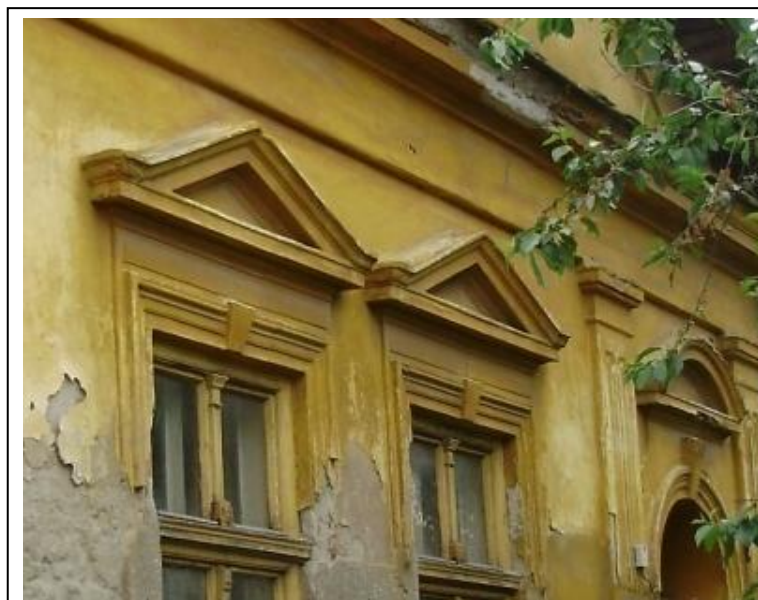
Hrsz. 885..... Lehel utca 63. lakóház

*leírás:* 1900-as évek első felében épült tornácos, fésűs beépítésű, neoklasszicista homlokzatú „hosszú ház” eredeti ablakokkal – felújítandó

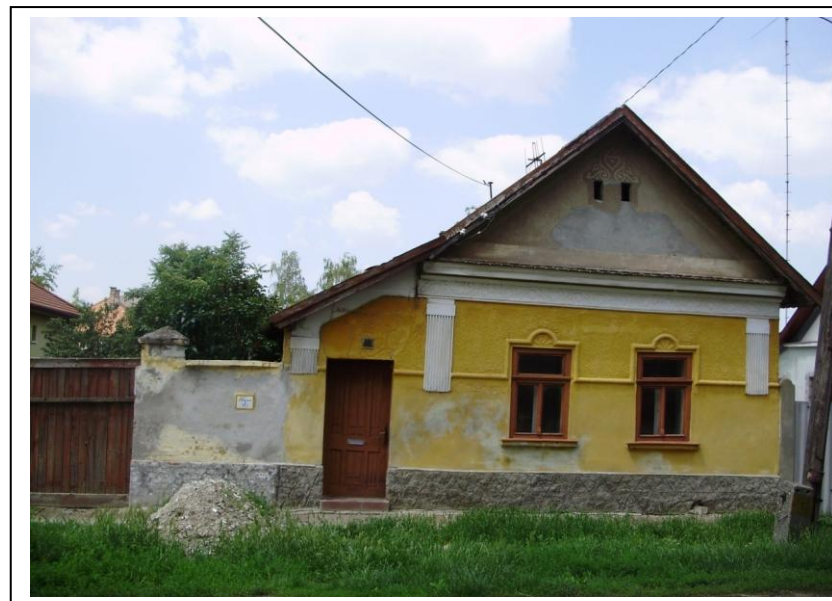
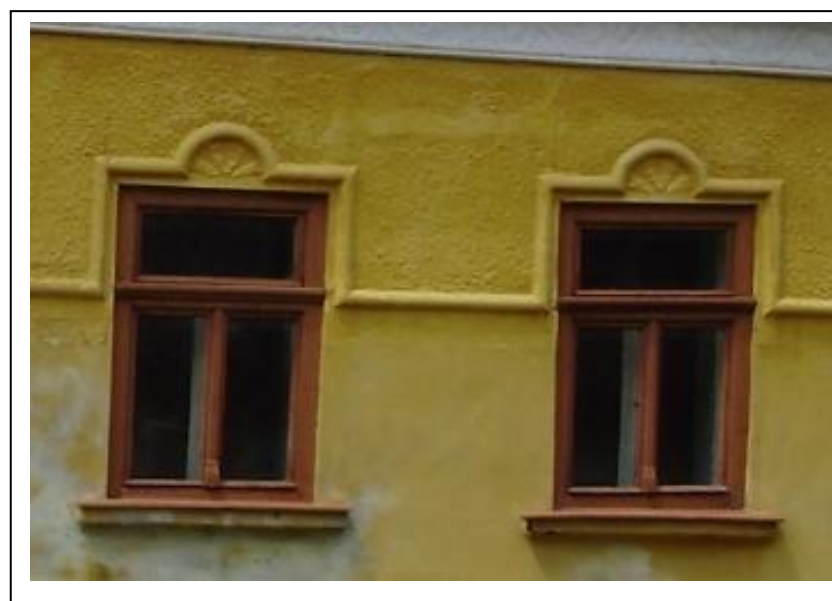
Hrsz. 3930 ..... Oláh István utca 11. népi lakóház

*leírás:* 1900-as évek első felében épült tornácos, fésűs beépítésű, vakolt oromzatú lakóház, eredeti ablakokkal  
- felújítandó

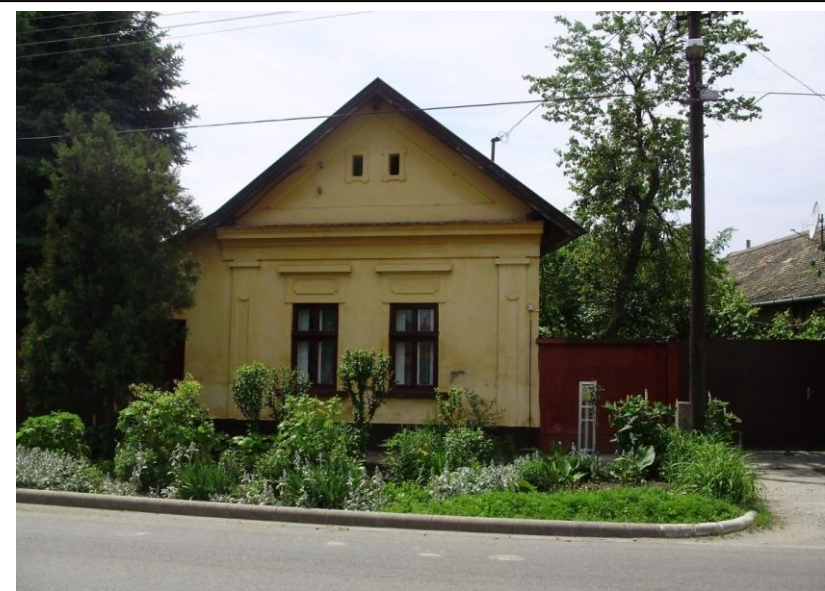
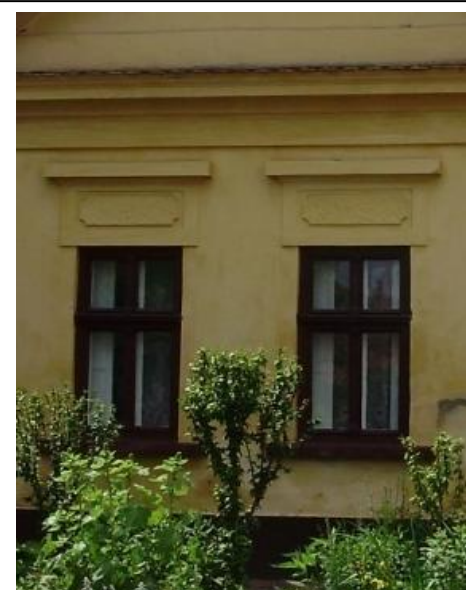
Hrsz. 586..... Táncsics utca 43. népi lakóház

*leírás:* 1800-as évek második felében épült tornácos, fésűs beépítésű, vakolt oromzatú lakóház, eredeti ablakokkal  
- felújítandó

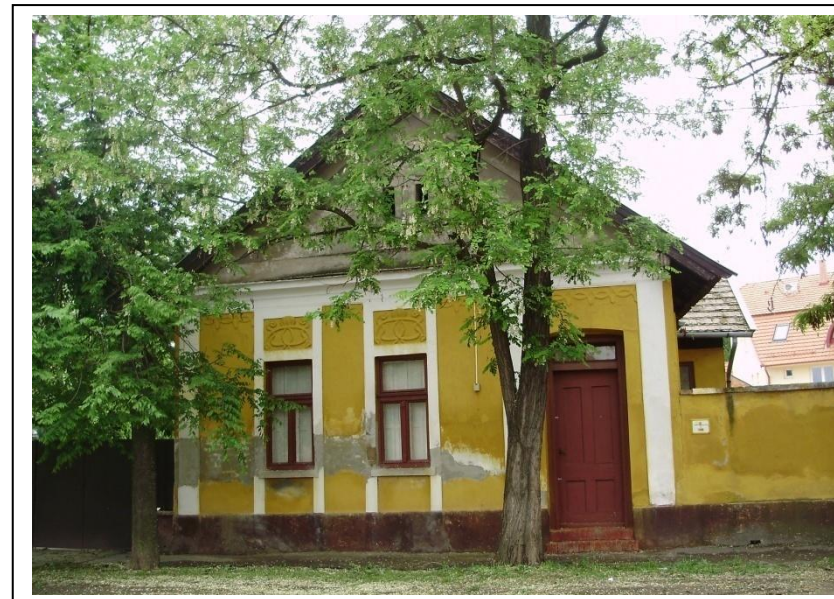
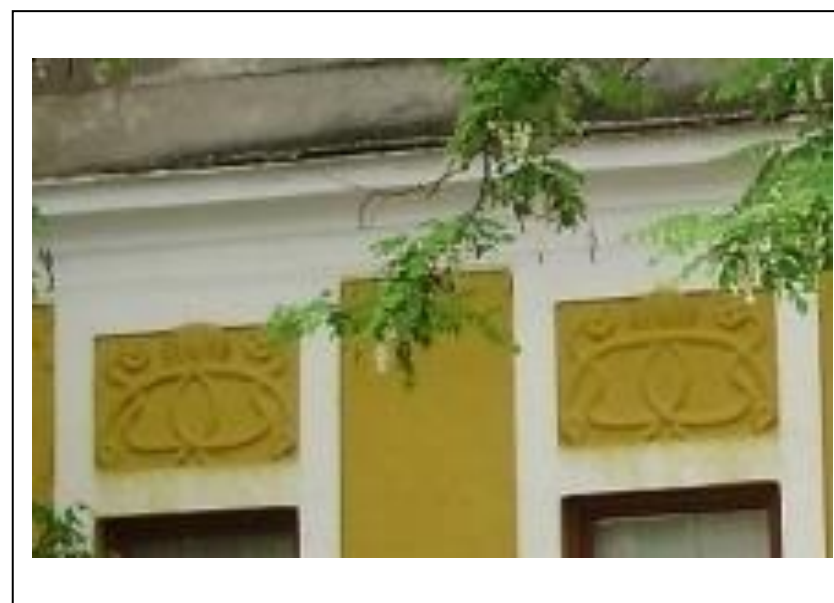
Hrsz. 918. ....Töhötöm utca 61. népi lakóház

*leírás:* 1900-as évek elején épült tornácos, fésűs beépítésű, vakolt oromzatú lakóház, nyíláskeretes eredeti ablakokkal, vakolt kerítéssel, kiskapuval  
- felújítandó

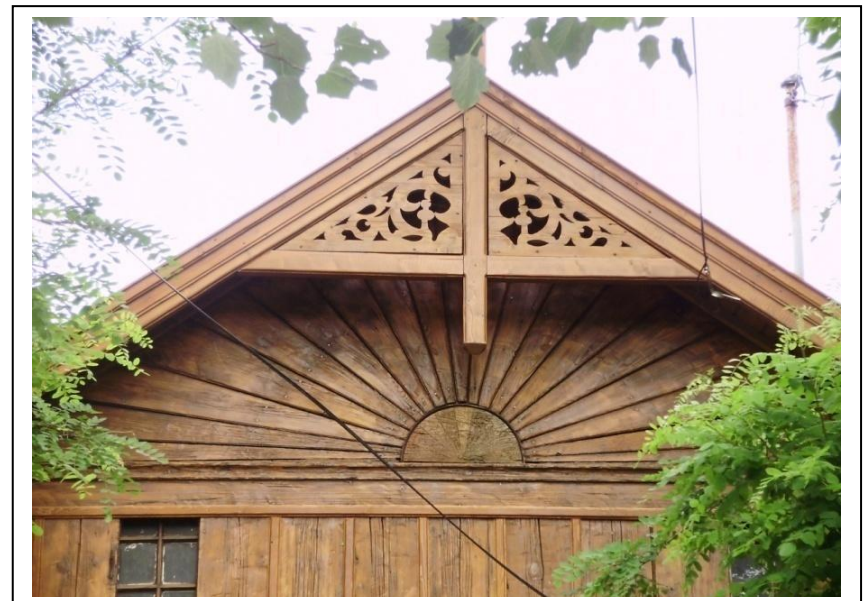
Hrsz. 3795....Zombai utca 42 népi lakóház

*leírás:* 1900-as évek elején épült, tornácos napsugaras deszka oromzatú, fésűs beépítésű tornácos lakóház  
- felújított

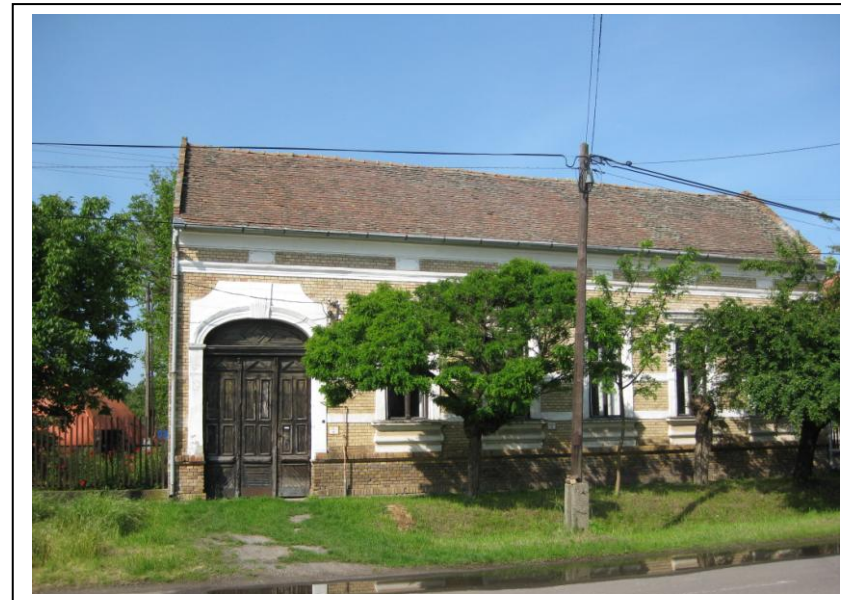
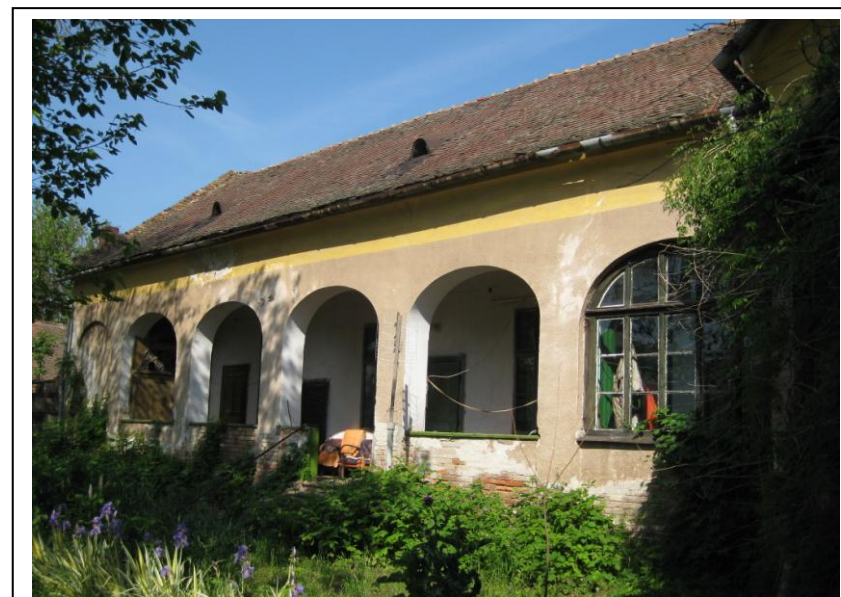
Szent István u. 3. Hrsz.: 7282 polgári lakóház

*leírás:* 1900-ban épült klasszicista jegyeket viselő, polgári ház. A Kristó téglagyár tulajdonosa építette. – felújítandó

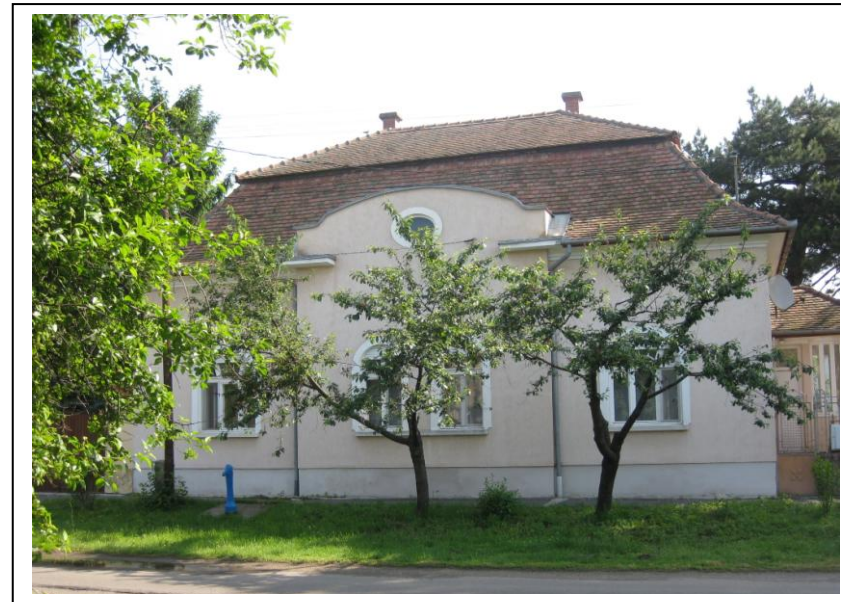
Szent István u. 6. Hrsz.: 6475 polgári lakóház

leírás: 1900-as évek elején épült, barokk utánzatú Mansard tetős polgári villaépület. – felújított, a bejárati építmény hozzátoldva.

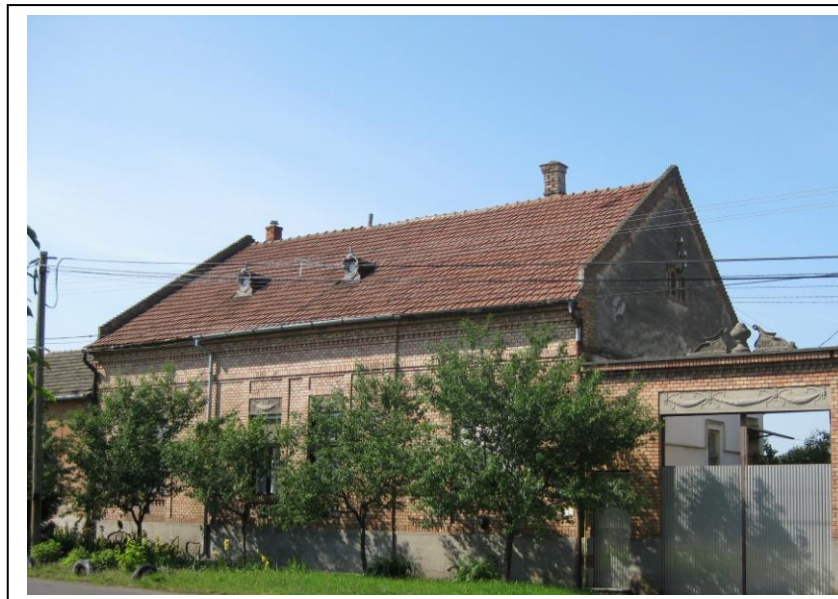
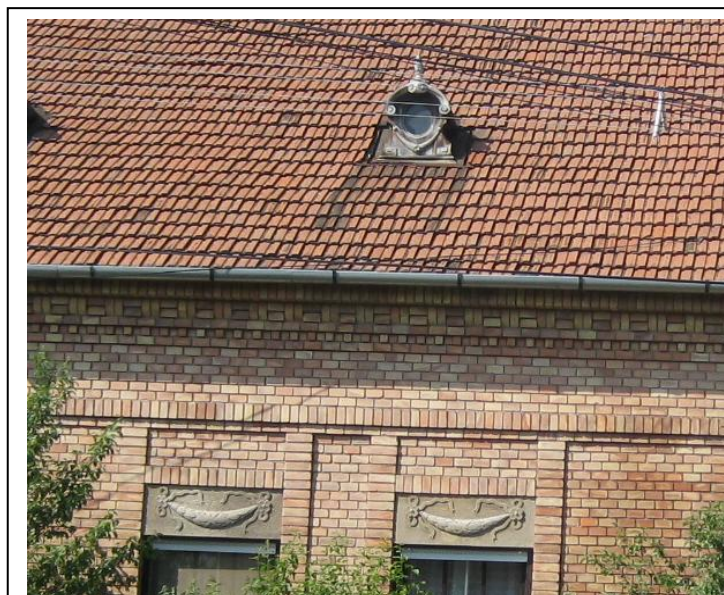
Szent István u. 19. Hrsz.: 7262 polgári lakóház

*Leírás:* 1923-ban épült polgári ház, gazdagon díszített homlokzati architektúrával, barokk utánzatú kapudíszítéssel. – belül felújítandó

Tégla homlokzat, az orosházi építési hagyományokra jellemző oldaltornác, téglahímek, bádoggal tetőszellőzők

Aktuális felújítás során oromfal felújítás (semleges színre festve), eredetihez hasonló kapuzat.

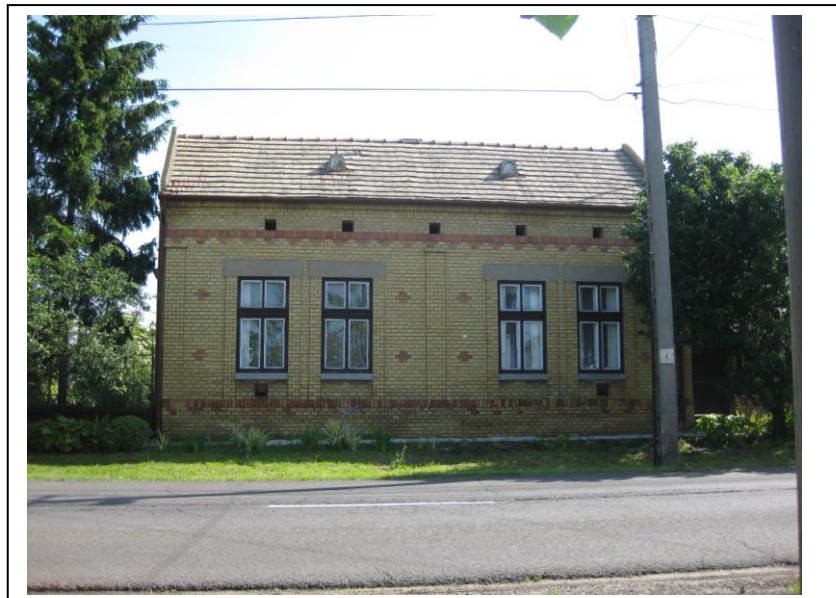
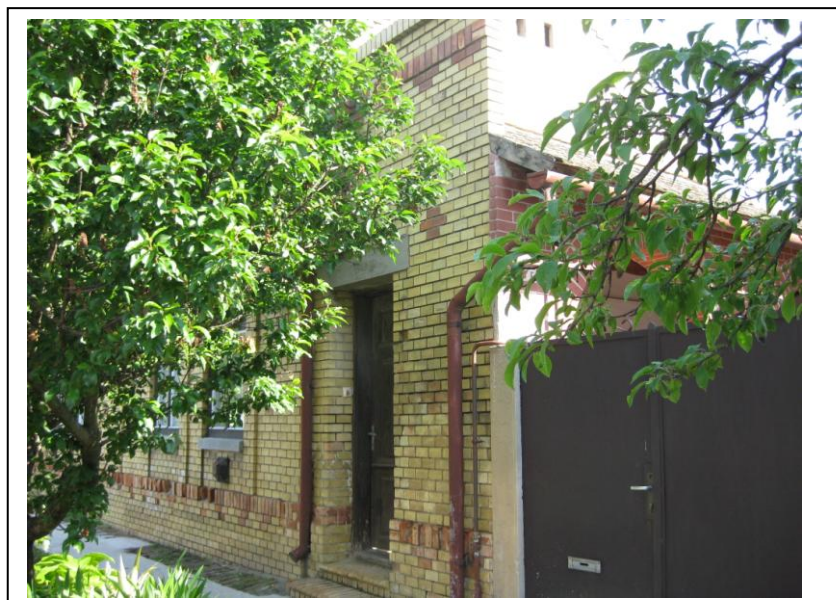
Szent István u. 64. Hrsz.: 7000 polgári lakóház

*leírás:* 1920-as években épült, vert agyagfalas, préstégla homlokzat burkolatú polgári ház, egyenes záródású hangsúlyos kiváltó felülettel.

tégla homlokzat, az orosházi építési hagyományokra jellemző oldaltornác, téglahímek, bádoggal tetőszellőző

Aktuális felújítás során kedvezőbb ablak színválasztás

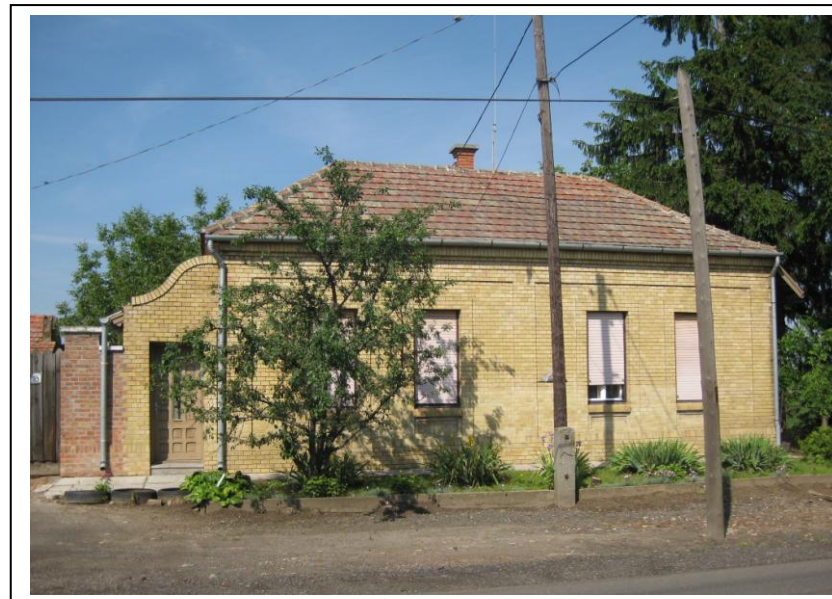
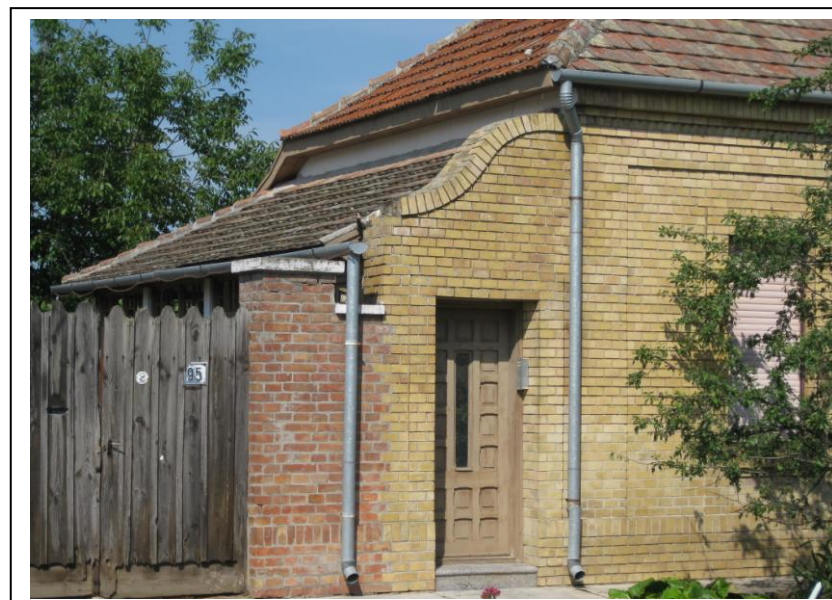
Szent István u. 95. Hrsz.: 7166 polgári lakóház

Az 1920-as években épült, vert agyagfalas, préstégla homlokzat burkolatú polgári ház.

*Az épület értéke:* az arányos kiképzésű egységes homlokzat

az orosházi építési hagyományokra jellemző oldaltornác, amely - mint itt is - íves lezárású falazattal fut ki az utcai homlokzatra; szép magas ablaknyílások

Aktuális felújítás során azonos anyaghasználat (cserép, tégl)

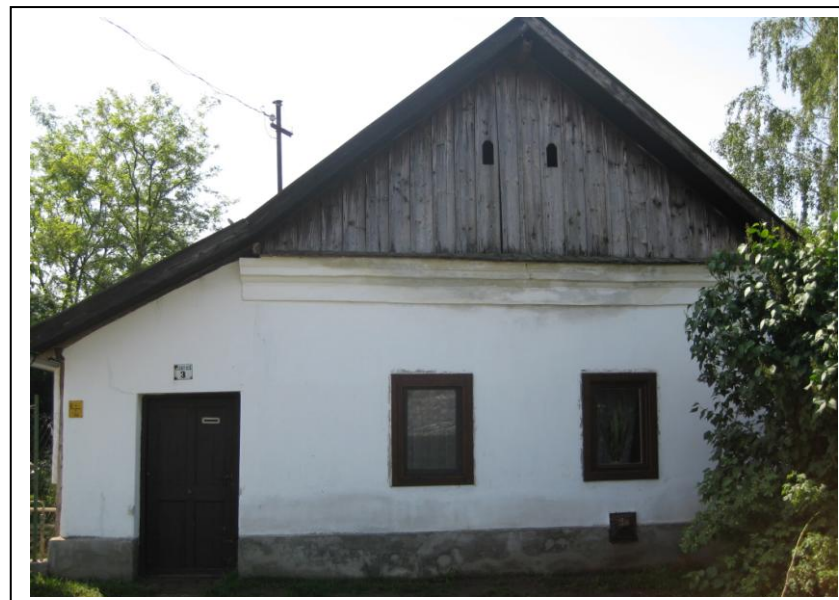
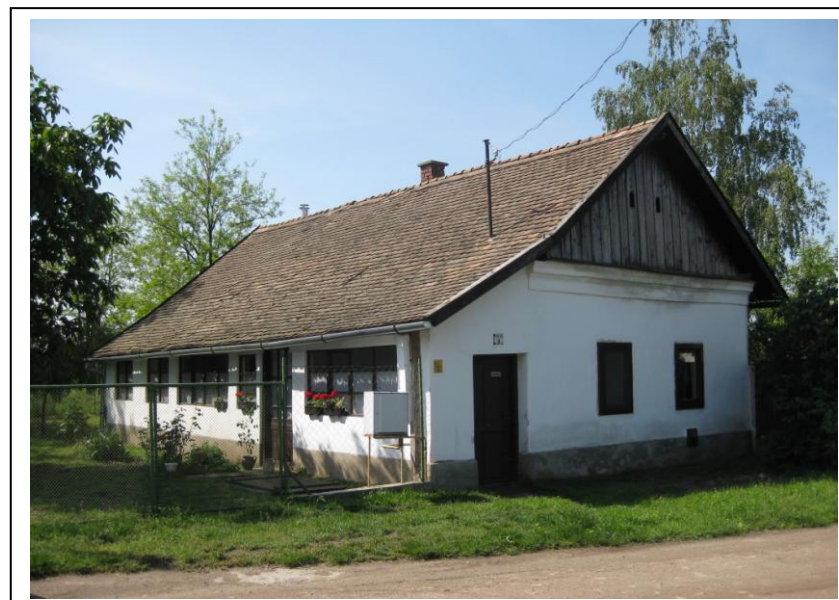
Balaton u. 9. Hrsz.: 6758 polgári lakóház

*Leírás:* 1920- 30-as években épült, polgári ház, szecessziós ízű homlokzat díszítésekkel.

*Az épület értéke az egyedisége.*

*Megőrzésre méltó építészeti elemek:*

Épülettömeg, vakolathímek, oldaltornác

*Javaslat:*

Felújítás során feltétlen megtartandók a homlokzati díszítések; javasolható a lábazat és a kerítés harmonikusabb kialakítása, továbbá a bejárati ajtó cseréje.

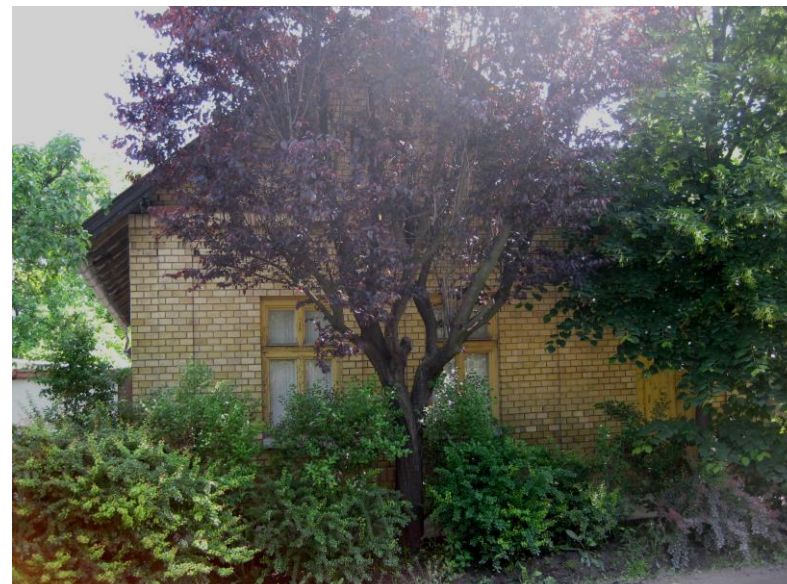
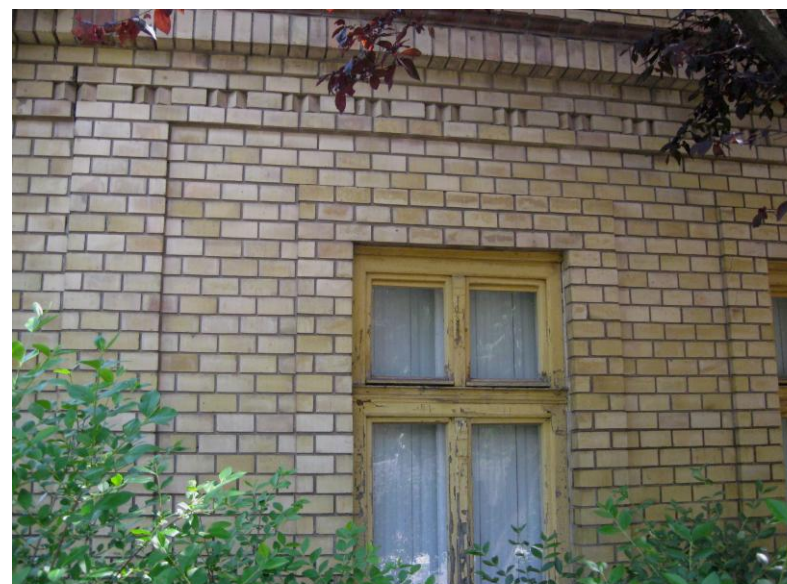
Horváth Pap u. 38. Hrsz.: 6590 népi lakóház

leírás: 1910- ben épült, vert agyagfalas, egymenetes, tornácos  
parasztház, vakolt homlokzattal, téglá osztó párkánnyal. – felújított.

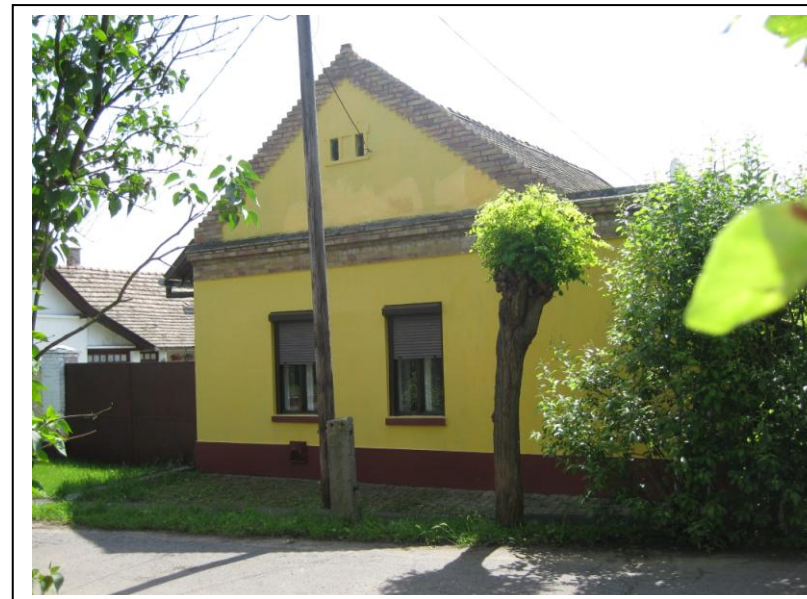
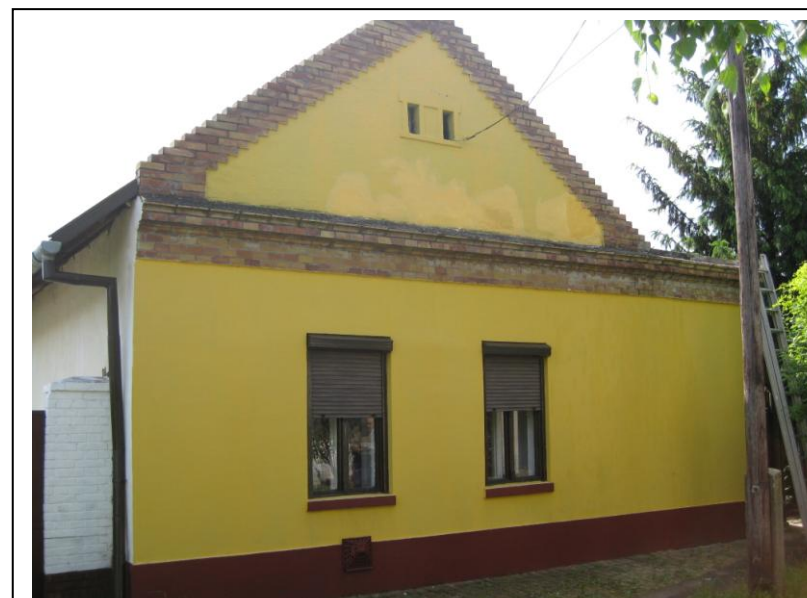
Hegedűs I. u. 47. Hrsz.: 5770/1 népi lakóház

leírás: 1920- 30-as években épült, vert agyagfalas, egymenetes, tornácos parasztház, préstégla homlokzattal. – felújított.

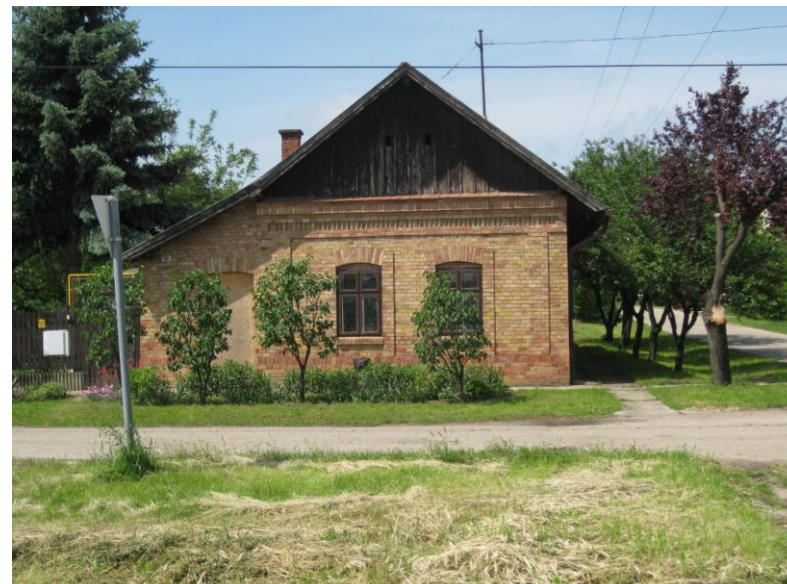
Tátra u. 2. Hrsz.: 7234 népi lakóház

1920- 30-as években épült, vert agyagfalas, egymenetes, tornácos  
parasztház, préstégla homlokzattal. – felújítandó.
