**OROSHÁZA VÁROS  
KULTURÁLIS ÖRÖKSÉGVÉDELMI  
HATÁSTANULMÁNYA**

**III. KÖTET  
ÉPÍTÉSZETI ÖRÖKSÉG  
ÉRTÉKVÉDELMI DOKUMENTÁCIÓ**

**Címlap**  
**OROSHÁZA VÁROS**  
**KULTURÁLIS ÖRÖKSÉGVÉDELMI**  
**HATÁSTANULMÁNYÁHOZ**  
**III. KÖTET**

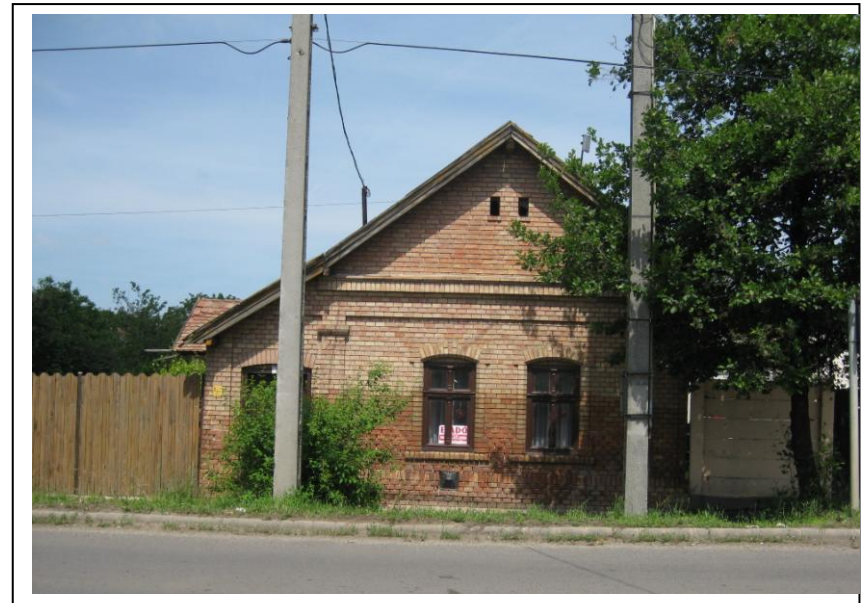
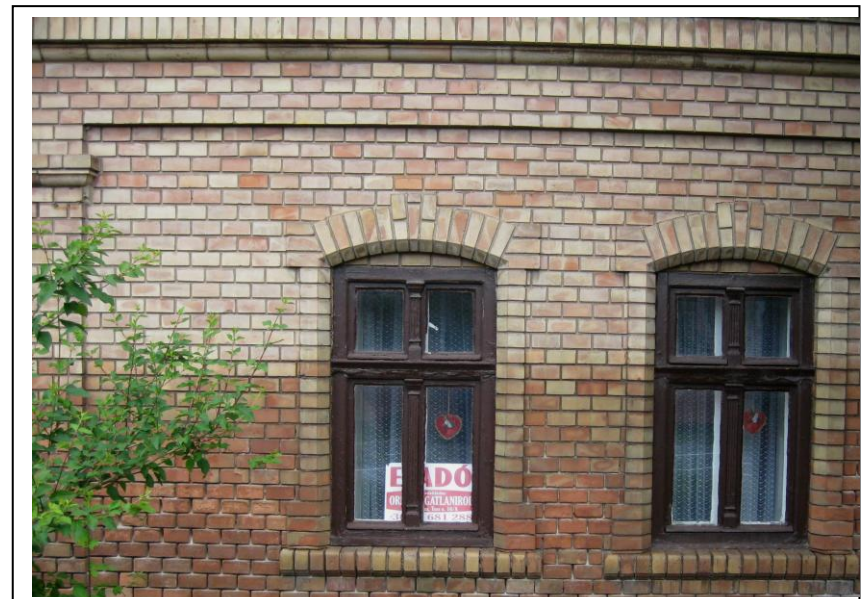
Szent István u. 26. Hrsz.: 6783 polgári lakóház

1920-as években épült, vályogtégla falas, vakolt homlokzatú polgári ház. – felújított.

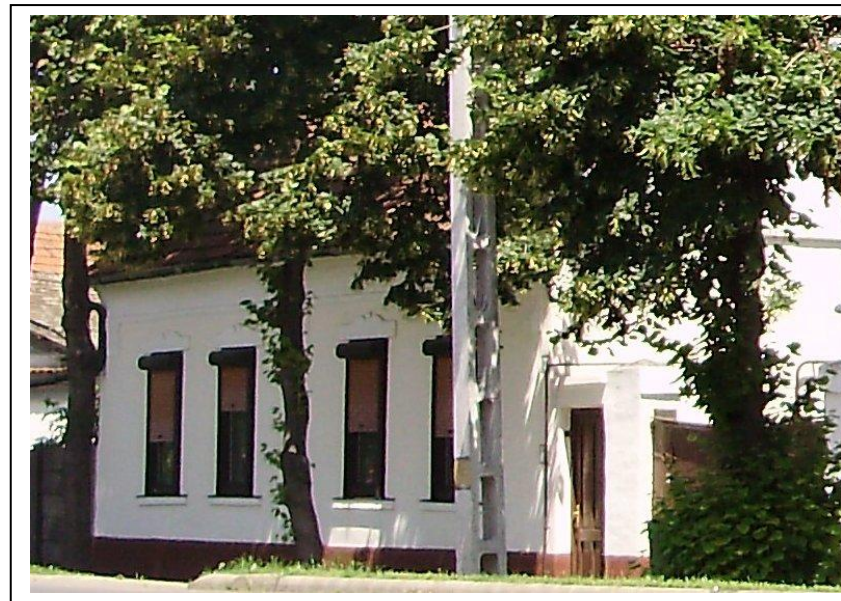
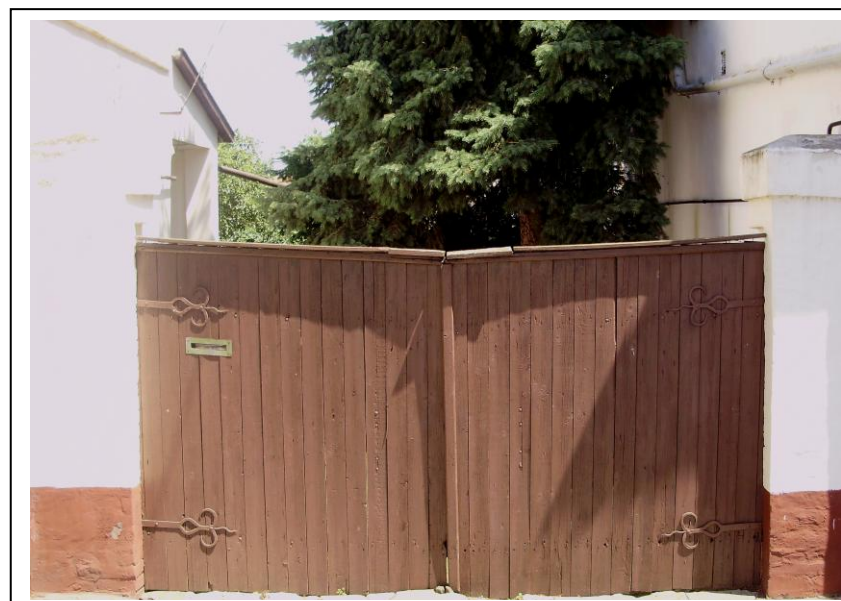
Szent István u. 24. Hrsz.: 6783 polgári lakóház

1920-as években épült, vályogtégla falas, vakolt homlokzatú polgári ház. – felújított.

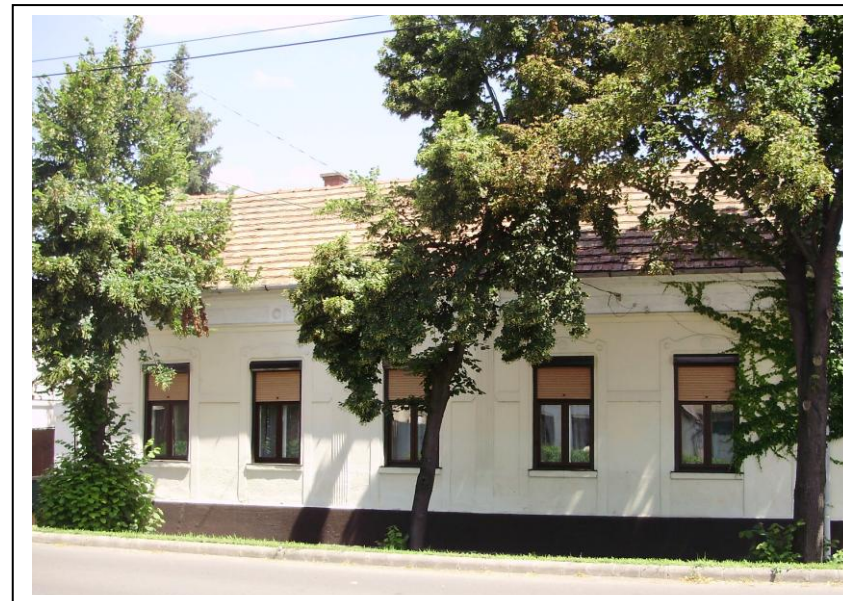
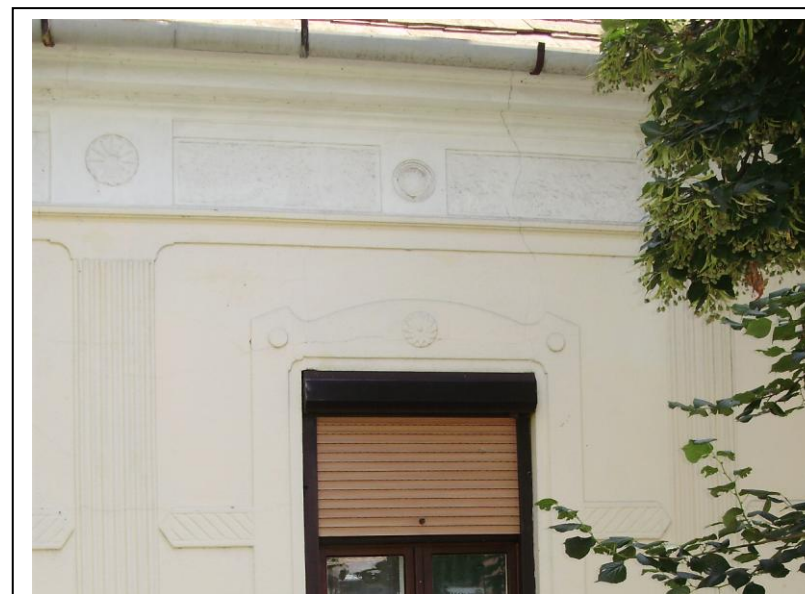
Justh Zsigmond u. 2. Hrsz.: 10405 parókia épület

leírás: 1903-ban épült , , neoklasszicista utánzatú homlokzat díszítésekkel.  
– felújítandó.

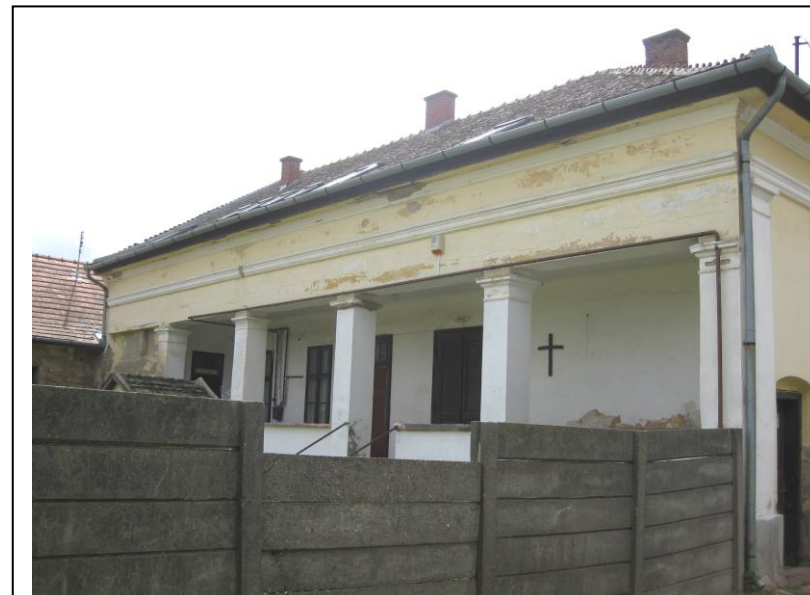
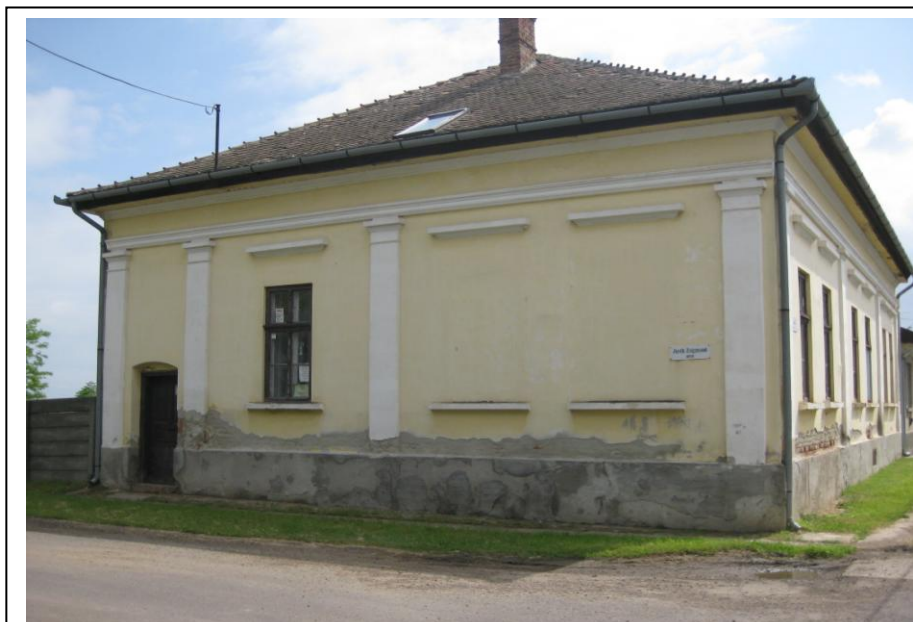
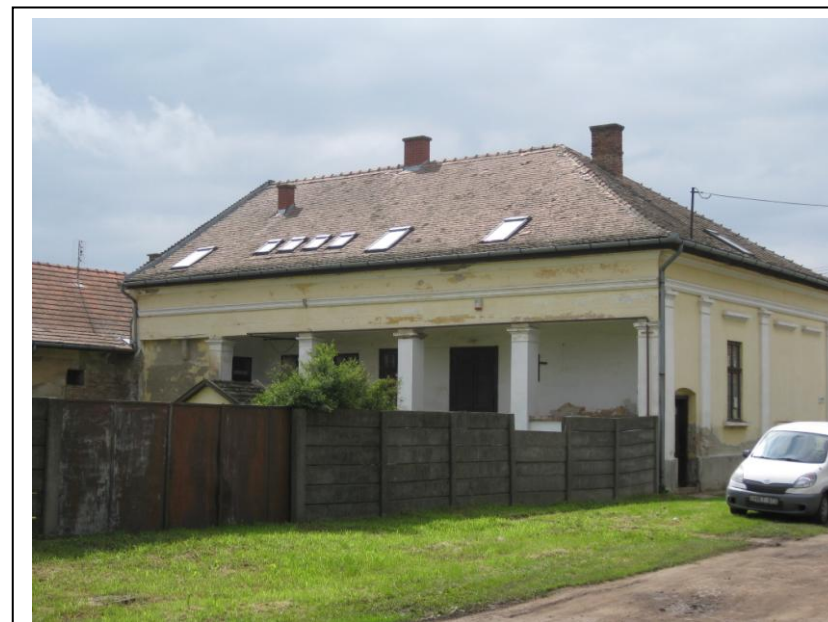
Horváth György u. 3. Hrsz.: 10364 egykori malom

leírás: 1930-as években épült, téglafalú épület. –felújított és bővített.

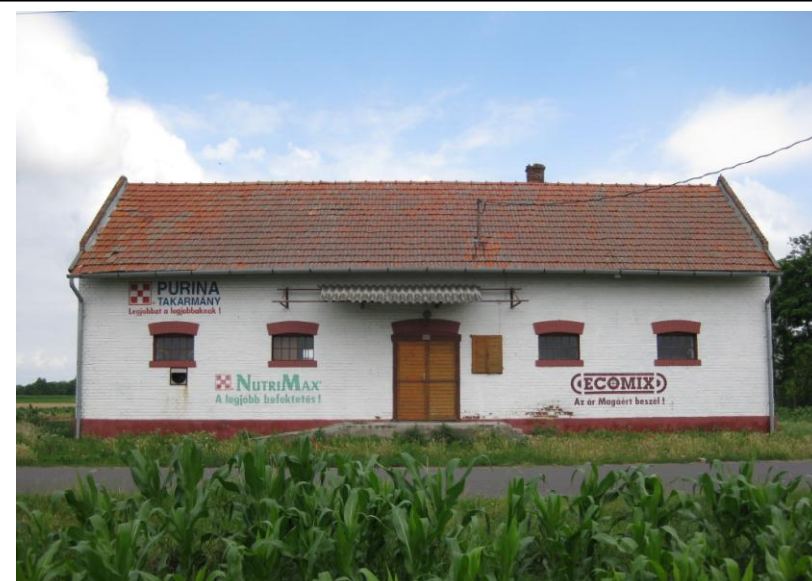
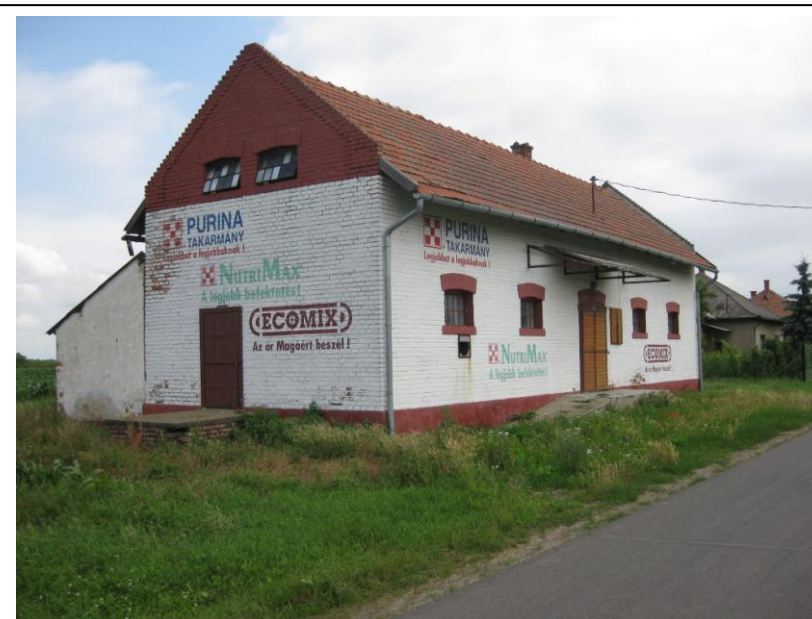
Kosztolányi D. u. 2-4. Hrsz.: 8417/1 iskola épület I:

leírás: 1900-as évek elején épült, téglafalazatú, iskola épület  
együttes. – felújítandó.

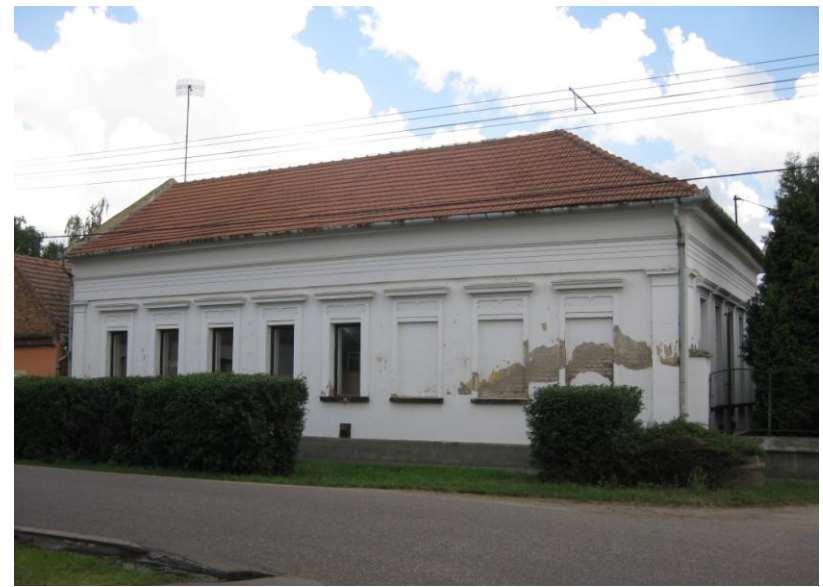
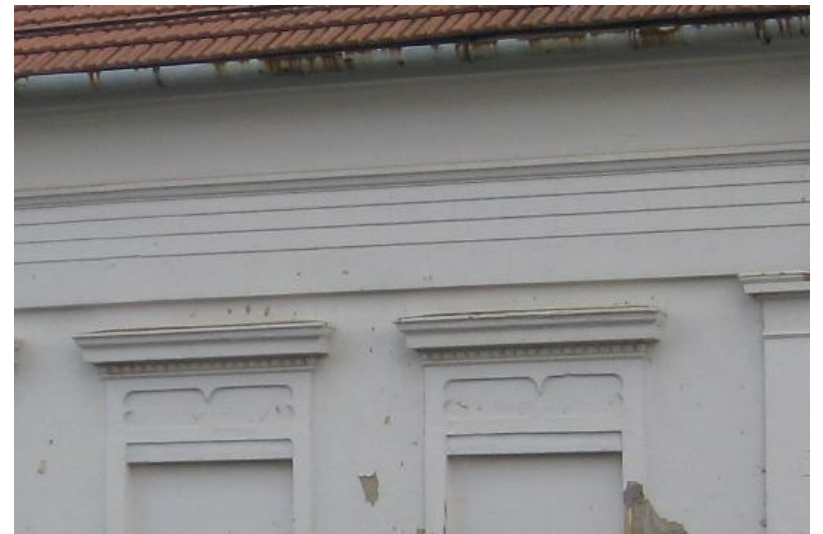
Kosztolányi D. u. 2-4. Hrsz.: 8418/1 közösségi ház

leírás: 1900-as években épült, téglafalazatú, iskola épület együttes.  
– felújítandó.

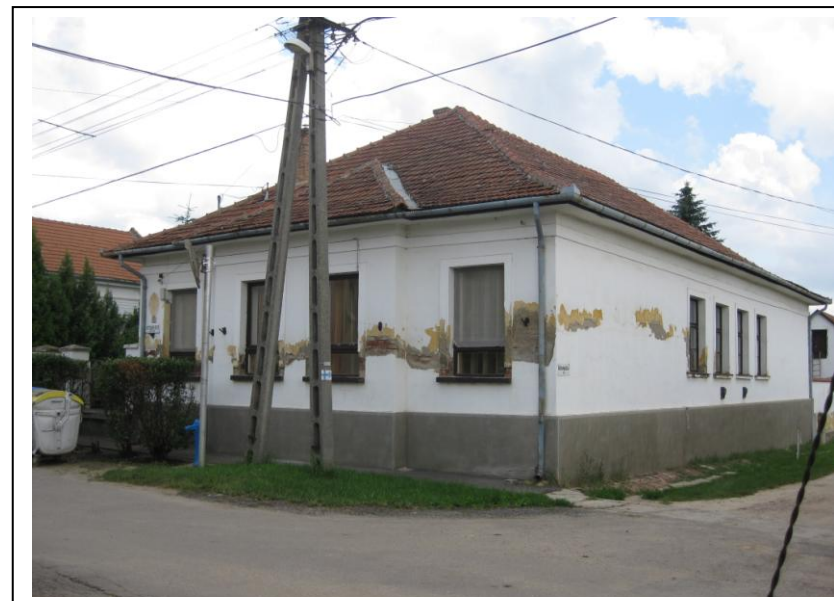
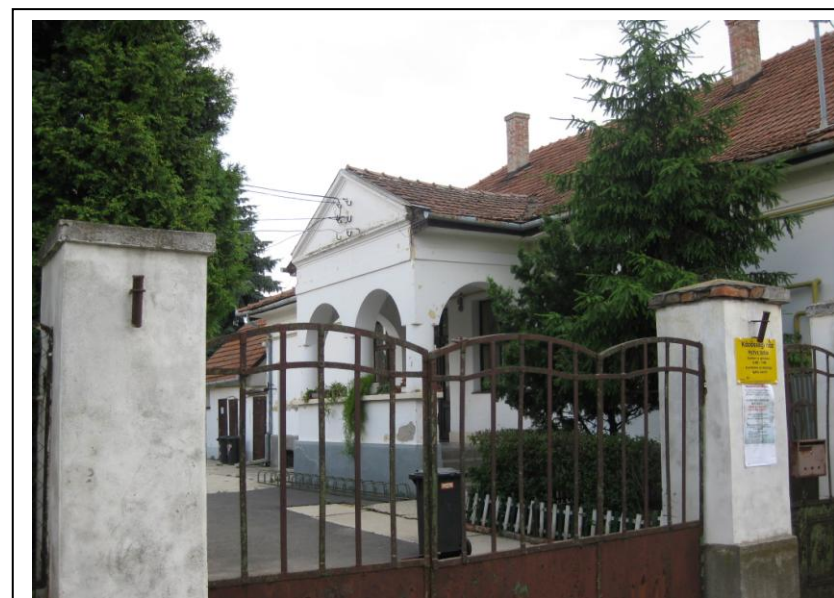
Kosztolányi D. u. 3. Hrsz.: 9697 parókia épülete

leírás: 1915-ben épült , téglafalazatú parókia épület. – felújítandó.

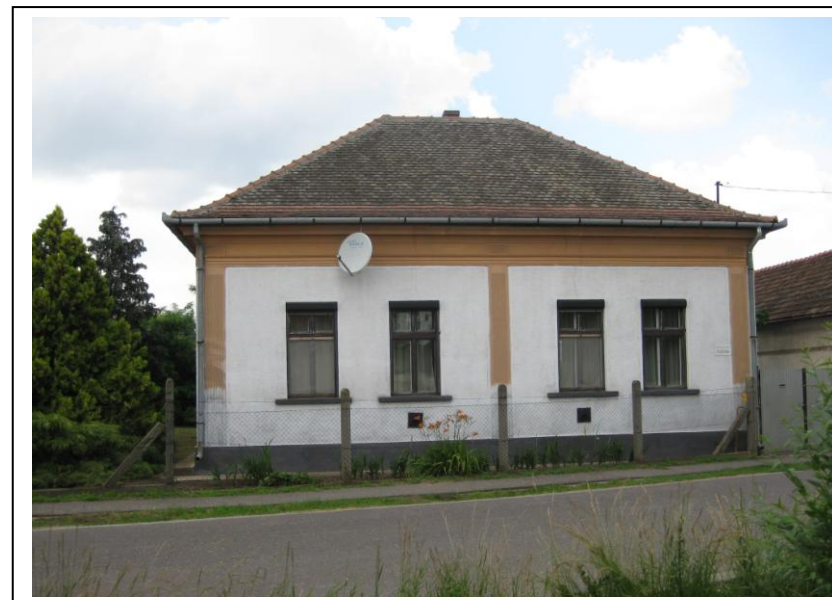
Tópart u. 9. Hrsz.: 7815/2 üdülőépület

leírás: 1930-ban épült, többször felújított üdülő épület – felújítandó

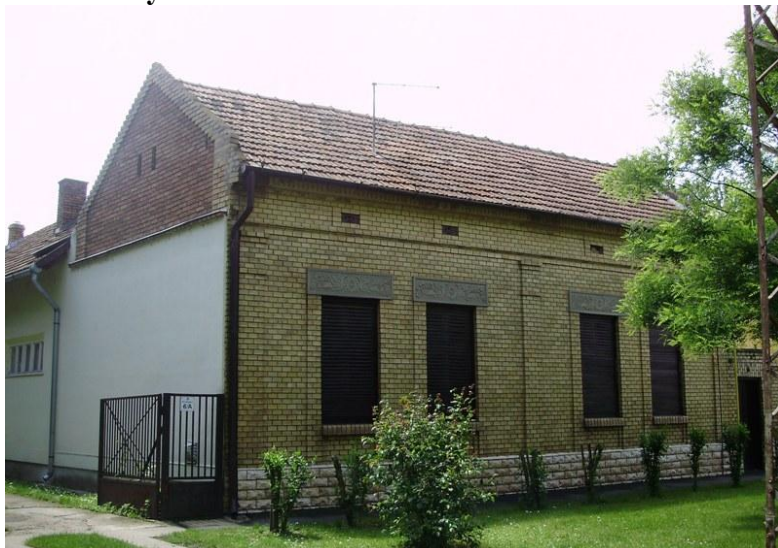
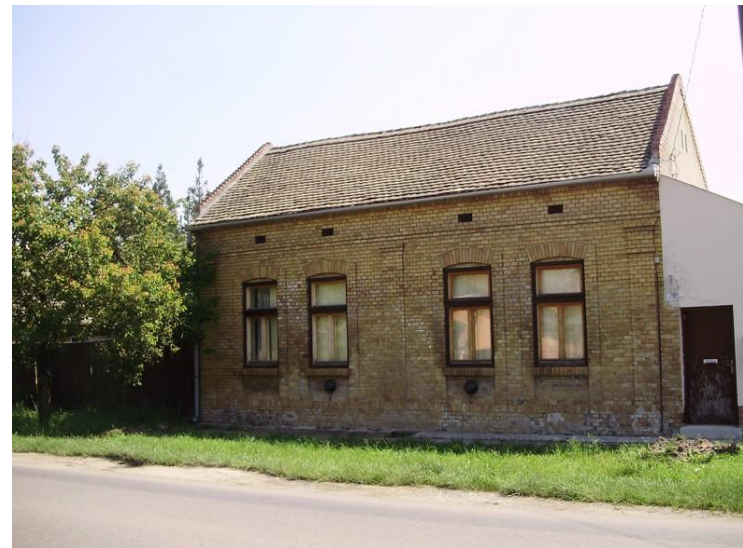
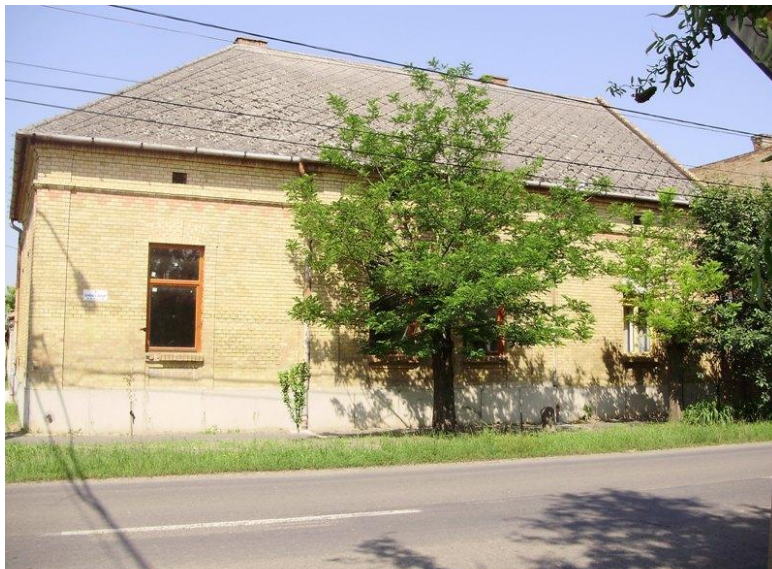
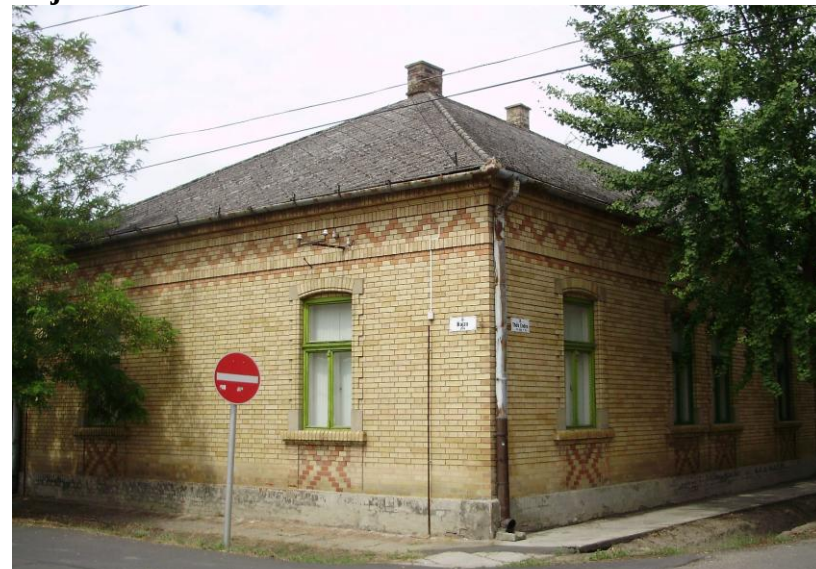
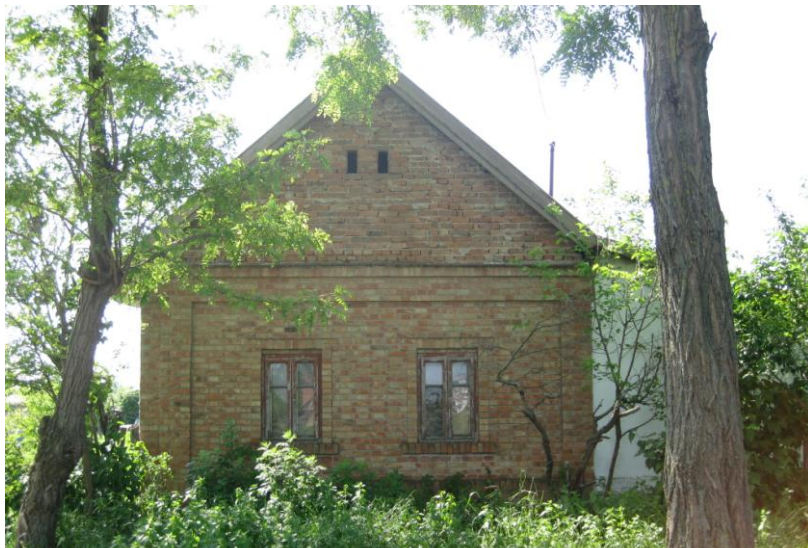
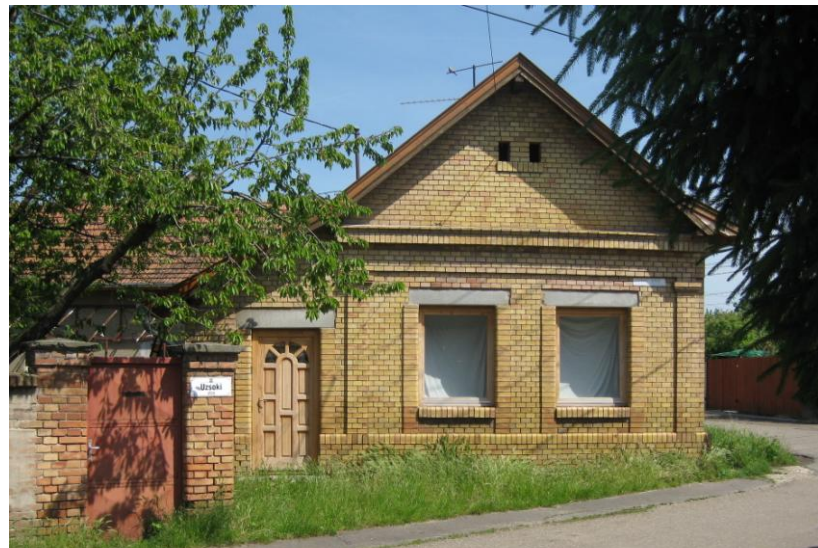
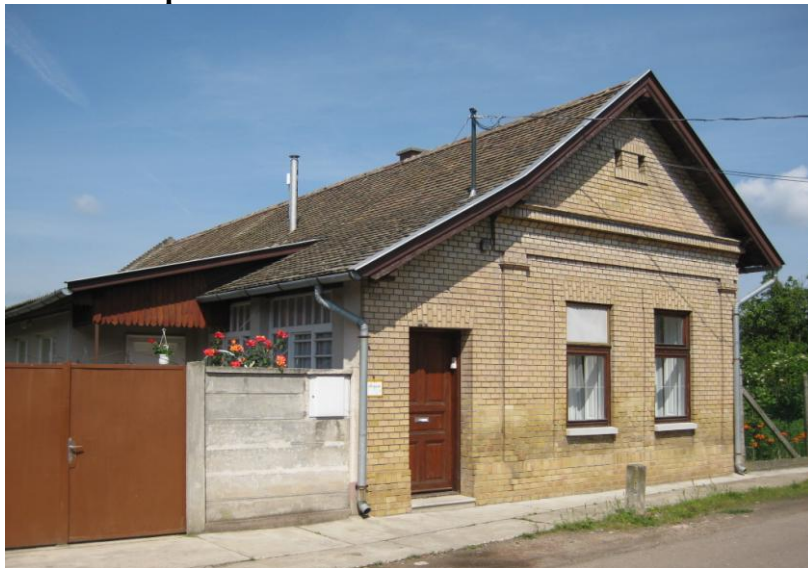
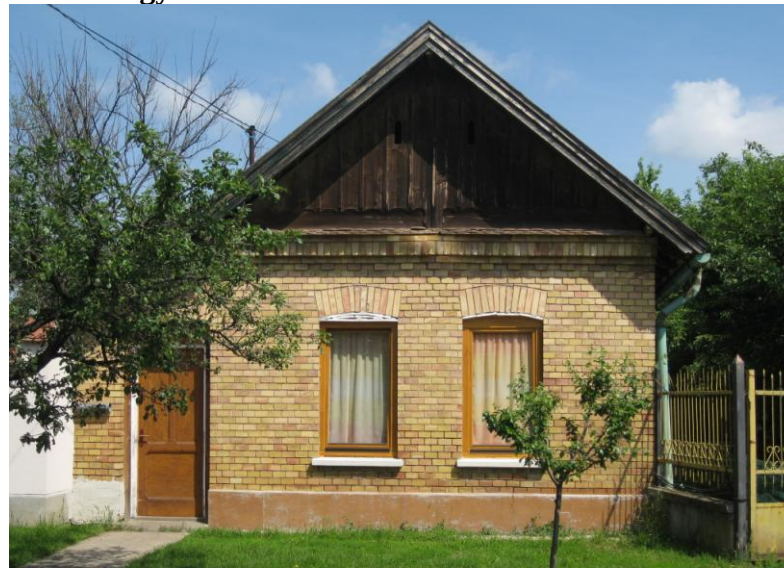
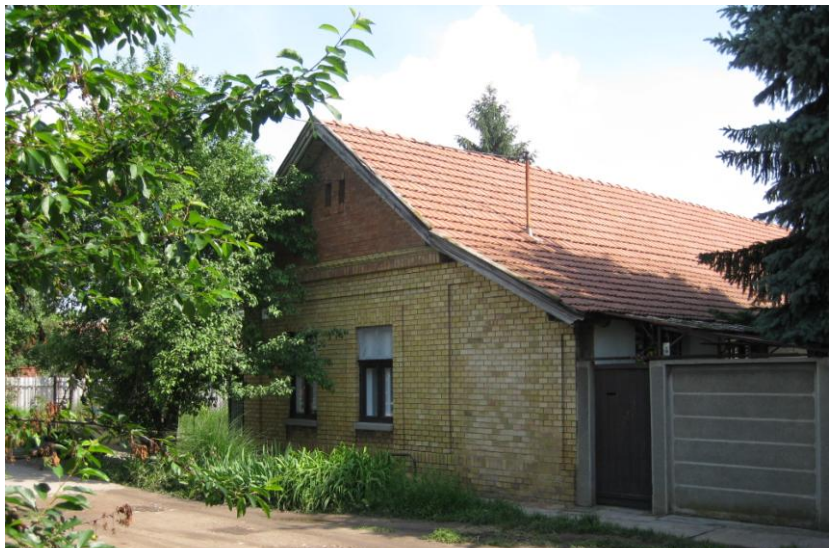
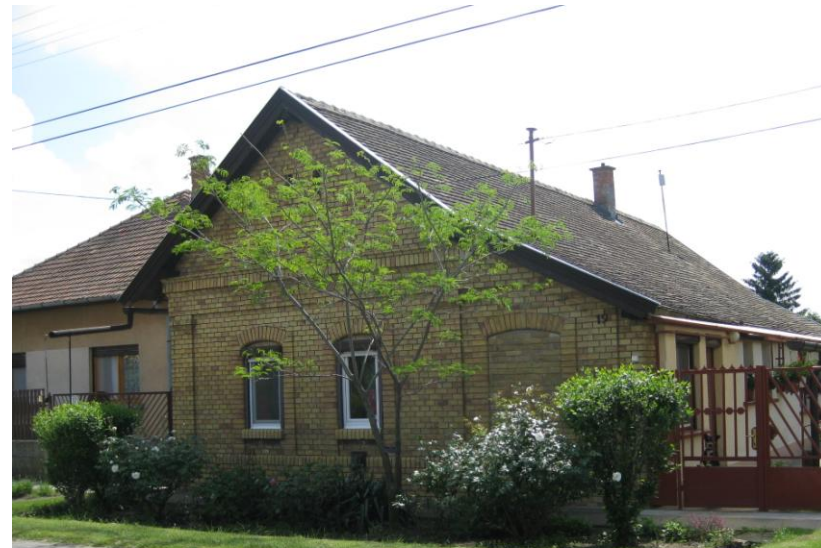
A 1920-as 30-as 40-es évek termékei azok a lakóépületek, amelyek utcai homlokzata. - a helyi téglagyár termékeit felhasználva - nyerstéglával készült. Jellemzően csak az utcai homlokzat készült ebből az időálló préstéglából, a teherhordó falazat - a kevés kivételtől eltekintve vert agyagfalas, vagy normál nm. téglá. Fésűs beépítésű parasztházak (zömmel a külső városrészekben) és polgári lakóházak (jellemzően a történeti városrészekben) egyaránt épültek; a díszesebbeket, karakteresebbeket, illetve az esztétikai többlettel rendelkezőket javasoljuk felvenni a védett épületek listájára (lásd ott). Ettől függetlenül valamennyi téglá homlokzat megőrzését javasoljuk (homlokzati védelem); itt most néhány jellegzetes épülettípus szerepel..

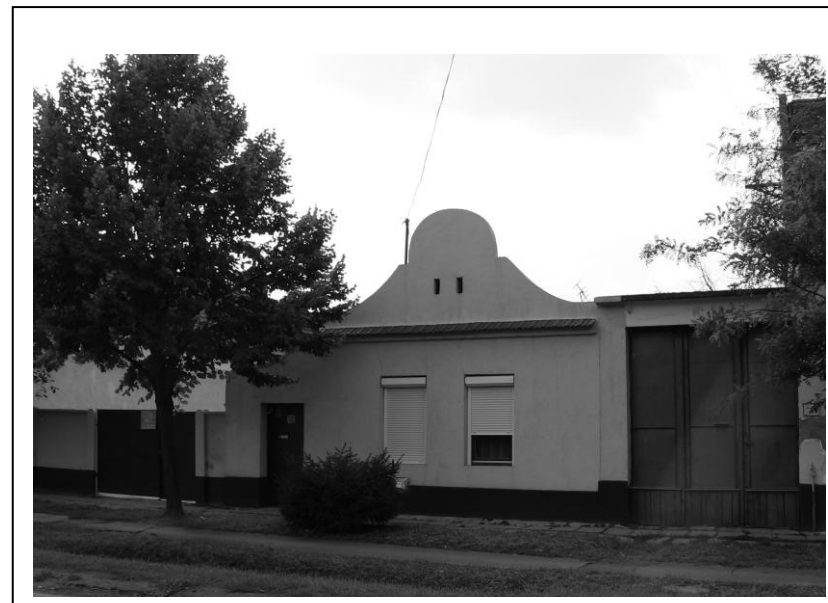
**(8.) hrsz. 2342. Bajcsy Zsilinszky u.32. paraszt-barokk lakóház**

*leírás:* A történeti városmagban lévő karakteres épület eredetileg nem ezt a képet formálhatta, többször átépült. a 920-as években, a neobarokkos építészeti divatirányzata szerint. Valószínű, hogy ekkor – ismerve a hasonló neobarokkos építésű házakat - díszesebb lehetett, de a későbbi felújítások során a homlokzati részeket leegyszerűsítették.

*Az épület értékei, megőrzendő építészeti elemek:* Az épület jelenlegi formájában nem képvisel esztétikai értéket. Az utcaképben inkább zavaró.

*Javaslat:* Levétel a védett épületek listájáról (lebontható). Amennyiben a tulajdonos a felújítás mellett dönt, törekedjen az eredeti épület-arculat visszaállítására, az utcaképből nem kirívó homlokzatszínezésre.

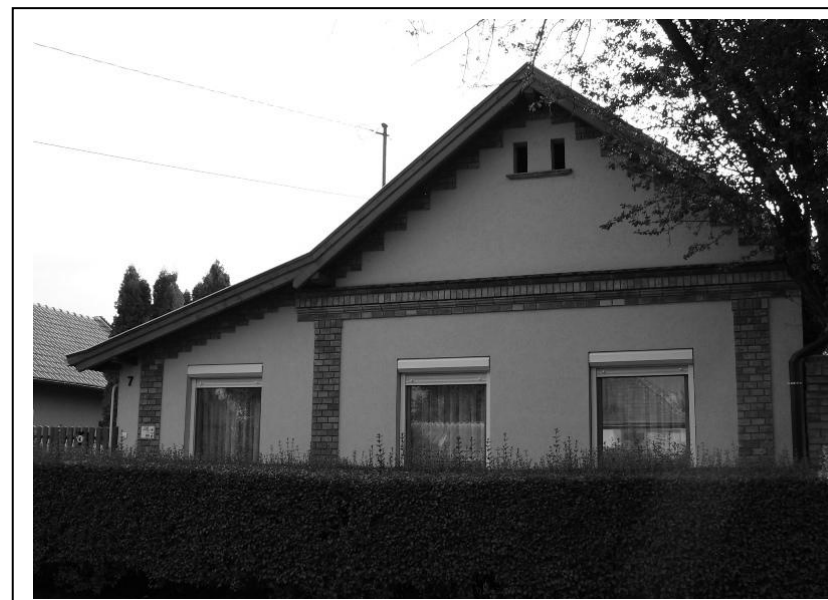
**(10.) hrsz. 1261 Csengeri utca 7. lakóház**

*Leírás:* Az eredetileg tornácos, fésűs beépítésű parasztház a 900-as évek elején épülhetett, az Orosháza-Mezőhegyes vasútvonal építését követően kialakított teleksoron. Mára csak a fő épülettömeg emlékeztet az akkori arcúlatára. A védetté nyilvánítást követően átalakították (ragasztott téglaburkolati sávokkal, műanyag redőnyös ablakokkal), így eredeti karakterét elvesztette.

*Az épület értékei, megőrzendő építészeti elemek:* Az épület jelenlegi formájában nem képvisel esztétikai értéket.

*Javaslat:* Levétel a védett épületek listájáról (lebontható). Amennyiben a tulajdonos a felújítás mellett dönt, törekedjen az eredeti épület-arculat visszaállítására.

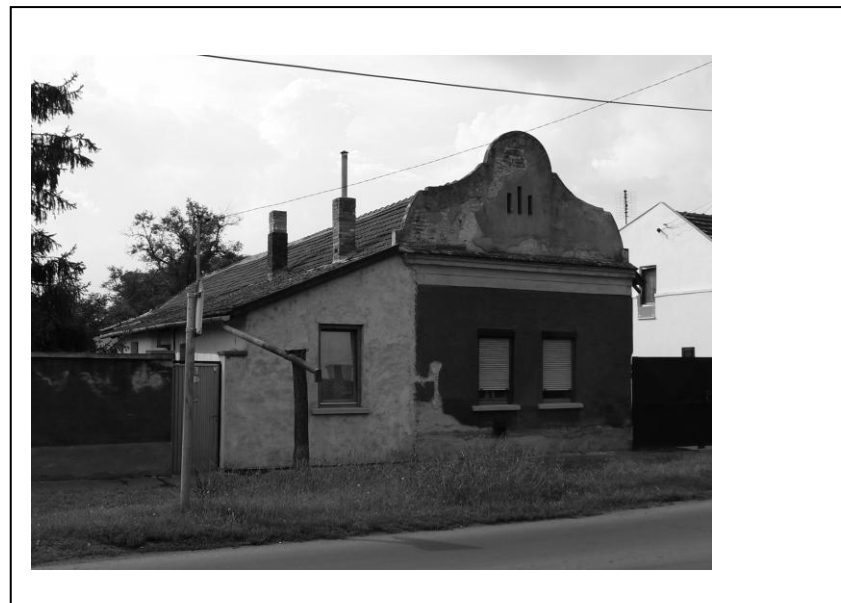
**(15.) hrsz. 2106 Bajcsy Zsilinszky u. 56. paraszt-barokk lakóház**

*Leírás:* A történeti városmag déli részén lévő épület a 900-as évek elején, neobarokkos építészeti divatirányzat szerint épült. Az épületet többször átalakították, ennek során a az utcai homlokzat a 60-as, 70-es évek divatja szerint fröcskölt színezett vakolatot kapott (az ekkor vélhetően létező homlokzati díszítő tagozatokat leegyszerűsítették). A legújabb időben az egykori tornác lakószobává alakult át, egyszerű osztás nélküli ablaknyílással.

*Az épület értékei, megőrzendő építészeti elemek:* Az épület jelenlegi formájában nem képvisel esztétikai értéket.

*Javaslat:* Levétel a védett épületek listájáról (lebontható). Amennyiben a tulajdonos a felújítás mellett dönt, törekedjen az eredeti épület-arculat visszaállítására, az utcaképből nem kirívó homlokzatszínezésre.

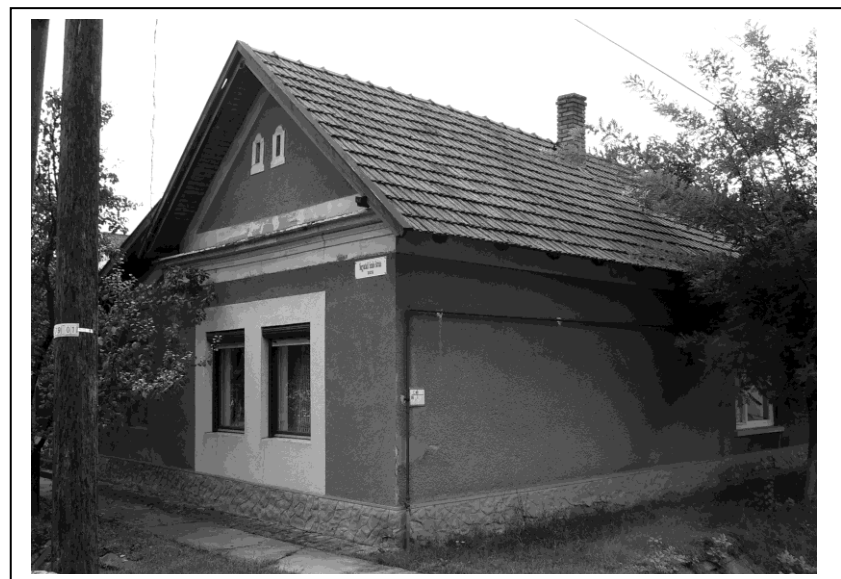
**(17.) hrsz. 4246 Nagyatádi Szabó István utca 33.**

*Leírás:* Az eredetileg tornácos, fésűs beépítésű parasztház a 900-as évek elején épülhetett, az Orosháza-Mezőhegyes vasútvonal építését követően kialakított teleksoron. Mára csak a fő épülettömeg emlékeztet az akkori arculatára. A védetté nyilvánítást követően átalakították (ragasztott téglaburkolati sávokkal, műanyag redőnyös ablakokkal), így eredeti karakterét elvesztette.

*Az épület értékei, megőrzendő építészeti elemek:* Az épület jelenlegi formájában nem képvisel esztétikai értéket.

*Javaslat:* Levétel a védett épületek listájáról (lebontható). Amennyiben a tulajdonos a felújítás mellett dönt, törekedjen az eredeti épület-arculat visszaállítására.

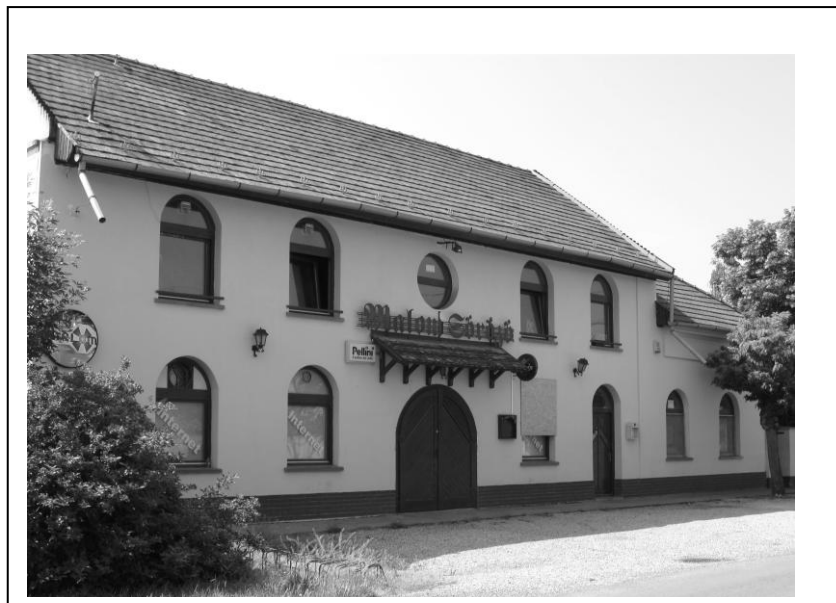
Dózsa György út 24..

Bella malom

Az egykori malomépületet átalakították; kívül-belül. Vendéglátó egység lett belőle, elvesztette eredeti karakterét.
