## Helyi védettségű épületek értékelőlapjai

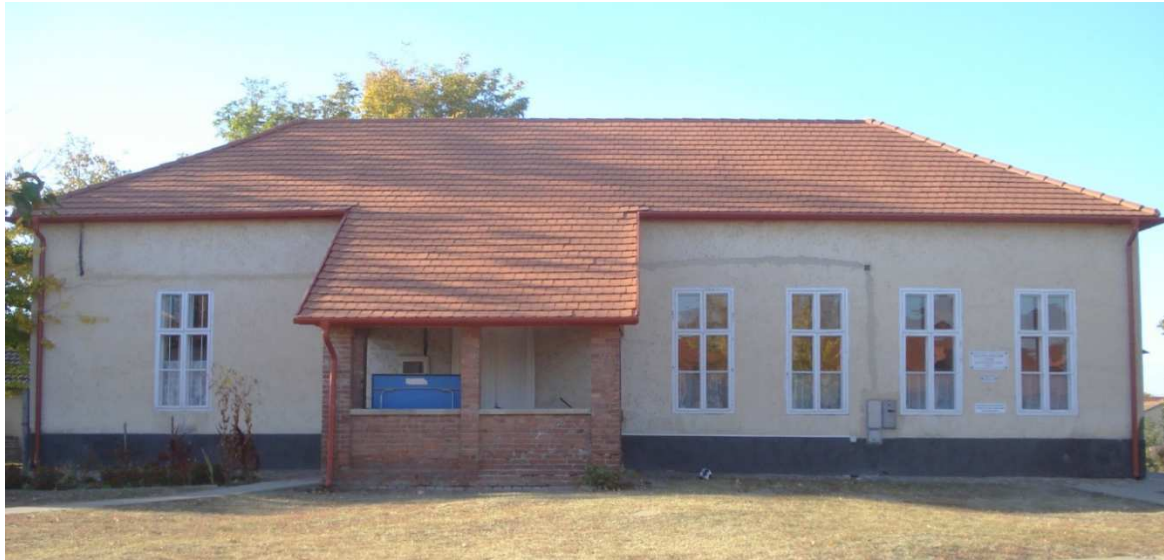
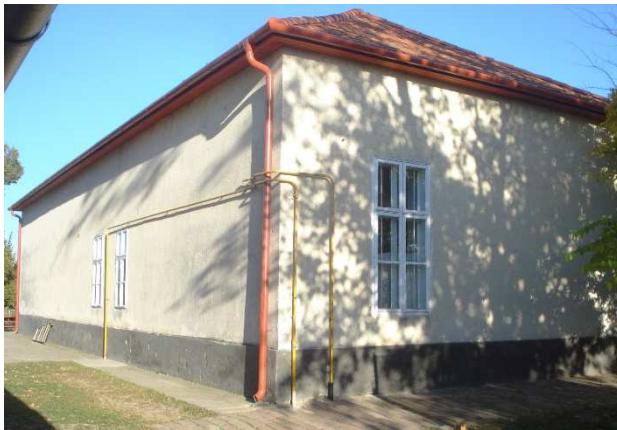
*Öregcsengelei iskola*

- 1. Deák Ferenc u. 24.** hrsz.: 44/1 Öregiskola, vagy Belsőcsengelei iskola, az iskolaudvaron áll. Az építését 1890-ben fejezték be, akkor indult az oktatás. Mellette a kisiskola 1926-ban épült.

Védettség: régebbi és újabb iskolaépület közös udvaron

Indoklás: Az épület oktatástörténeti és építészeti értéket hordoz, Csengele legrégebbi épületei közé tartozik.

Egytantermes iskola, 2 szobás, konyhás lakással, éléskamrával.

Javaslat: Az eredeti állapot megkutatásával a felújítások során hitelesebbé tehető (pl. anyag- és színhasználat)

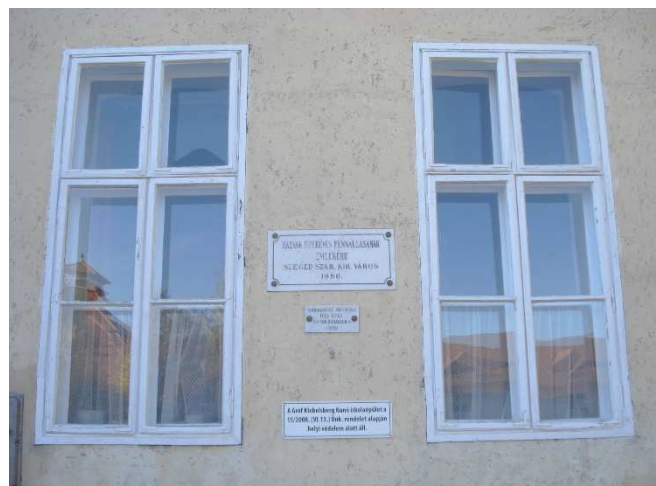
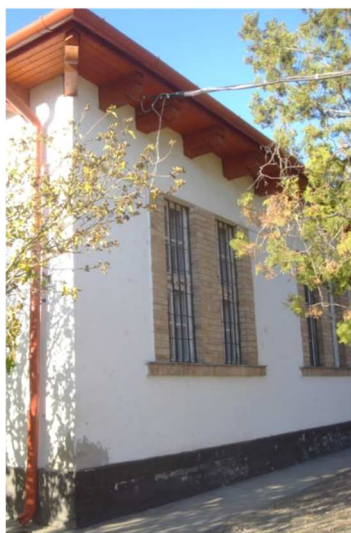
*Belsőcsengelei iskola*

*Emléktábla fölirat:*

HAZÁNK EZERÉVES FENNÁLLÁSÁNAK  
EMLÉKÉRE  
SZEGED SZAB. KIR. VÁROS  
1890

Indoklás: Az úgynevezett kisiskola a Klebelsberg Kunó által indított állami népiskolai program keretében létesült, tartósabb szerkezettel, téglafalazattal, a jellegzetes idomtégla homlokzatképzéssel. Állapota stabil, felújított.

Javaslat: Állapotmegőrzés

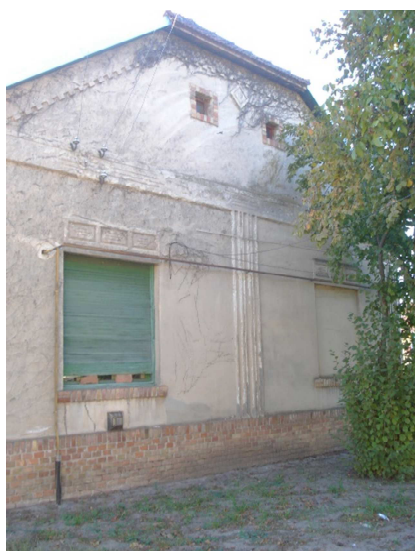
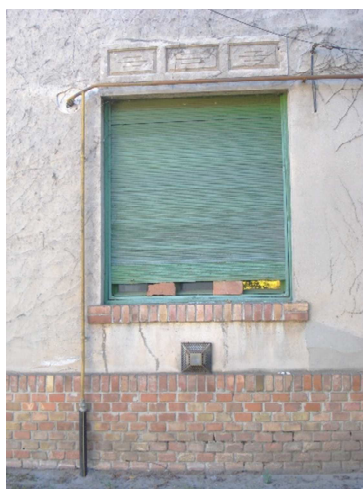
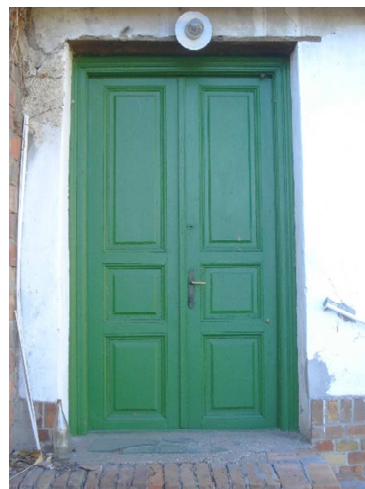
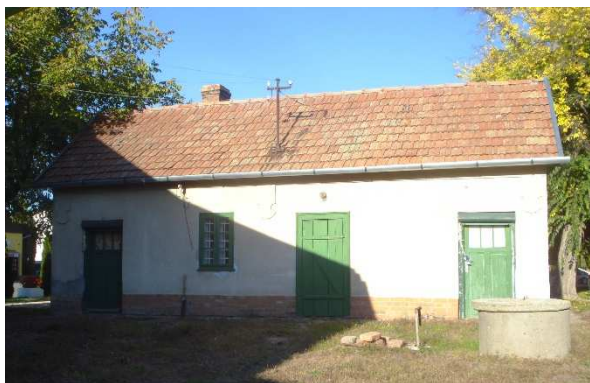
2. **Deák Ferenc utca 21.** hrsz.: 258/1,2. Katona (Sander) Ferenc háza. Lakóház és melléképület az 1920-as évekből. Postahivatalként, majd rendőrséggként is használták.

Védettség: homlokzatok (külső megjelenés)

Indoklás: Az épületek többször is átestek belső átalakításon, külső megjelenésük és elrendezésük viszont hűen idézi vissza Csengele XX. század első harmadában jellemző utcaképét.

Javaslat: Az eredeti állapot megkutatásával az eredeti színhasználat visszaállítása, felújítás, rendszeres karbantartás, esetleg közösségi célú hasznosítás.

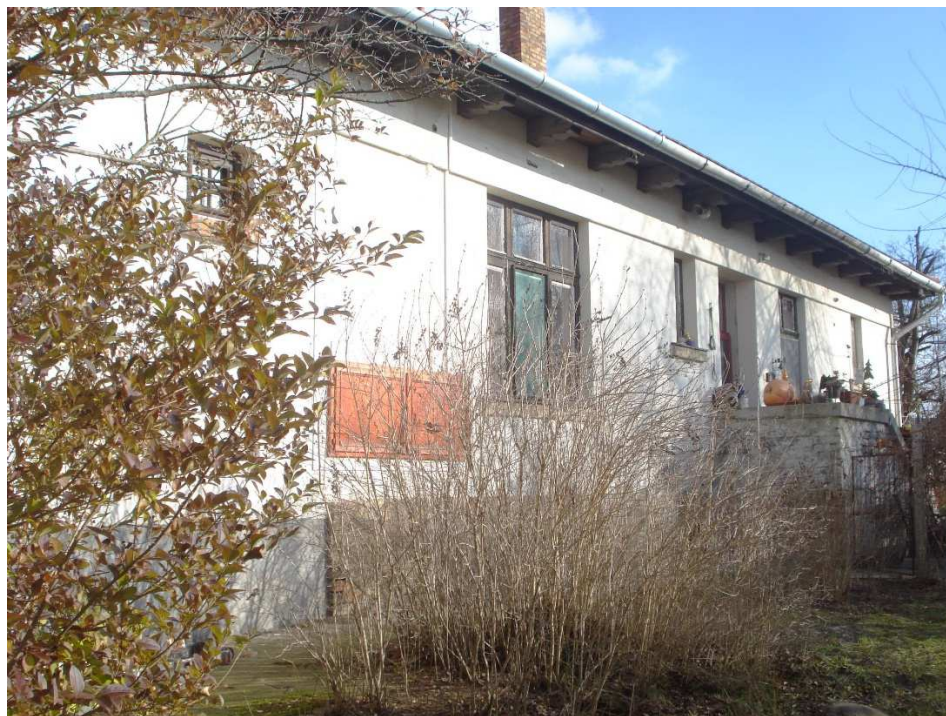
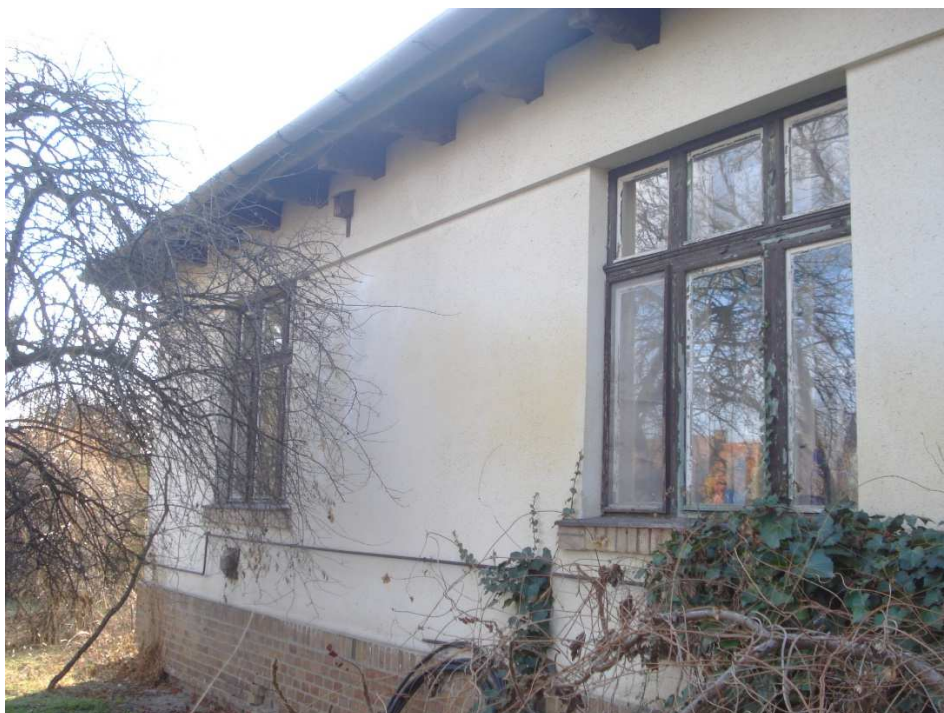
- 3. Deák Ferenc utca 17/2. hrsz.: 256/2.** Régi iskolaigazgatói ház, épült 1928-ban, jelenleg orvosi rendelő.

Védettség: homlokzatok (külső megjelenés)

Indoklás: Az épület a kevés megmaradt belterületi lakóházak egyike, a Klebelsberg-iskolákkal együtt, azokkal építészeti hasonlóságot mutatva létesült. Építészeti, kultúrtörténeti és hangulati értéket hordoz.

Javaslat: Az épület külső megjelenésében az eredeti állapot minél teljesebb megtartása és visszaállítása, karbantartás, lehetőleg továbbra is közösségi célú hasznosítás

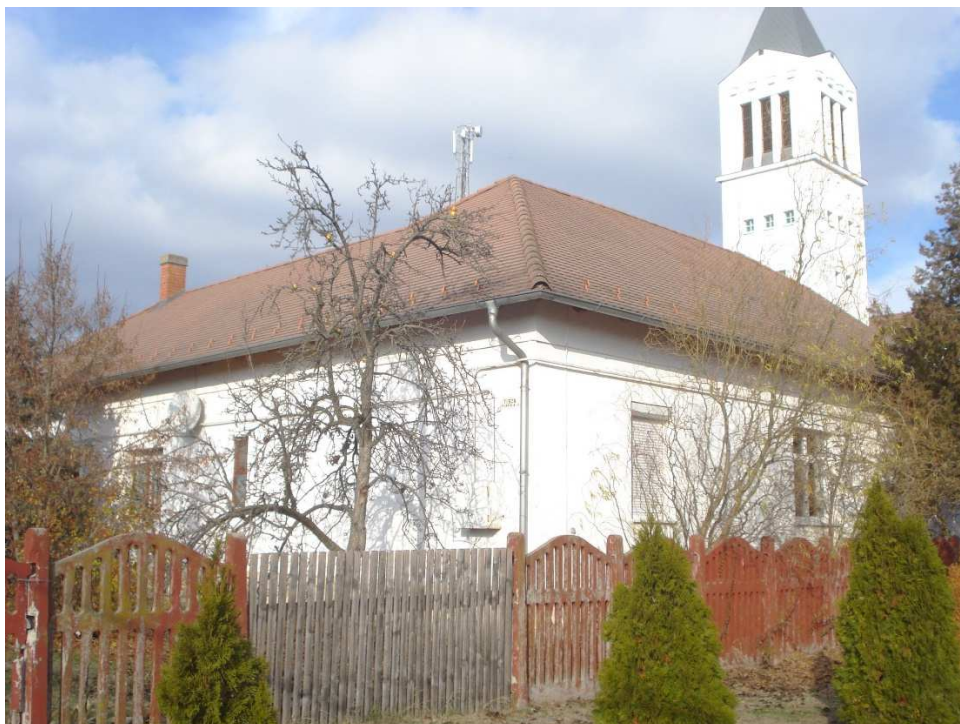
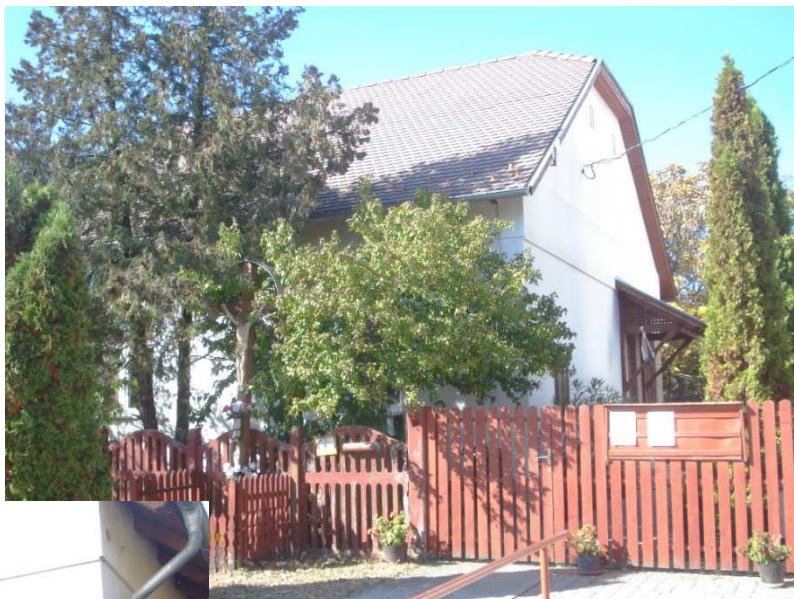
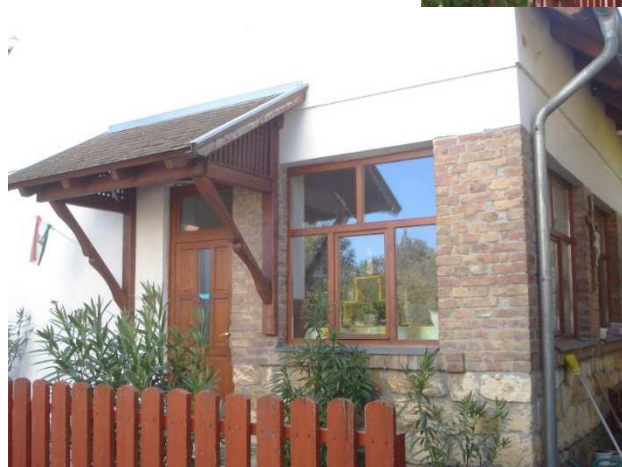
**4. Május 1. utca 1. hrsz.: 177. R.k. lelkészlak 1938. R.k. Szent Imre templom 2001.**

Indoklás: A római katolikus lelkész lak nyugodt tömegű saroképület. Építői tartós kialakításra törekedtek természetes lábazattal látták el, (valószínűleg helyi darázskövet használtak), fagyálló natúrszínű tégladíszítést kapott, natúrszínű hódfarkú cserép fedi.

2001-ben átadták a Tar Mihály építész által tervezett, környékbeli vállalkozók által megvalósított új templomot. Az előtte kibővített térrel a plébánia-épületet is bevonta a kompozícióba a tervező. A bazlikális jellegű elrendezést választotta a belső fényhatások érdekében, azaz a középső, nagy magasságú teret alacsonyabb oldaltalakkal támasztotta meg. A harangtorony a főhomlokzat mellé illeszkedik, olaszos hatást, kölcsönözve az épületnek.

Javaslat: Az épületek jó állapotban való fenntartása. A lelkész lak esetén korhű kerítés és részletek visszaállítása, tájhonos előkert-növényzet telepítése.

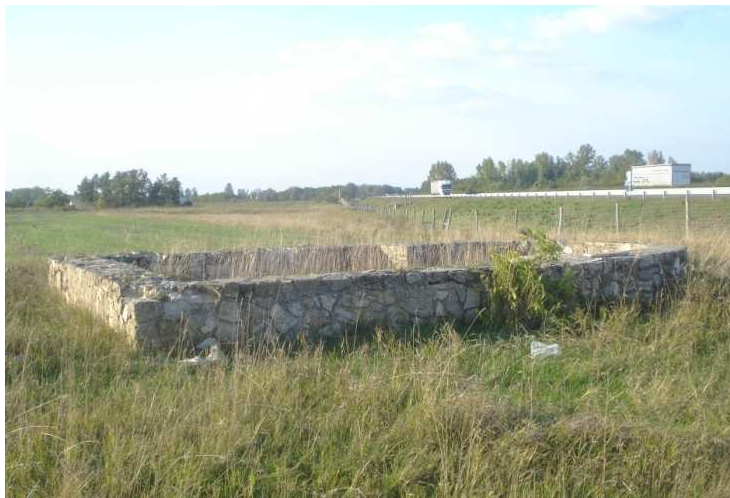
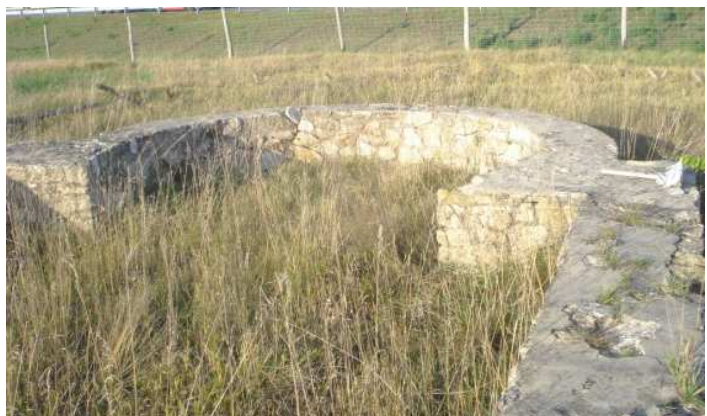
**5. M5 autópálya mellett** hrsz.: 015/51/c Árpád-kori templom helyét jelölő fal 1975-ből.

Védettség: Emlékhely céljára szolgáló terméskő-fal.

A tatárok által elpusztított épület helyébe a 13. század második felében téglá- és réti mészkő falazatú, belül idomtégla oszlopokkal tagolt új templomot emeltek patkó alakú szentélyzáródással. Hármaskörárok-erődítmény övezte.

Az ásatást végző Horváth Ferenc útmutatásával a helybéli lakosok egy méter magas kőfalat emeltek a romok fölé és emléktáblával, parkosítással, kerítéssel jelölték meg a helyszínt. Mára megrongálódott az emlékhely, a terméskő falak viszont állják az időt.

Javaslat: Magyarázó emléktáblán érdemes az érdeklődők tudtára adni a kőfal célját, az itt állott templom építőinek kilétét, az épület történetét. A falat szükség szerint karban kell tartani.

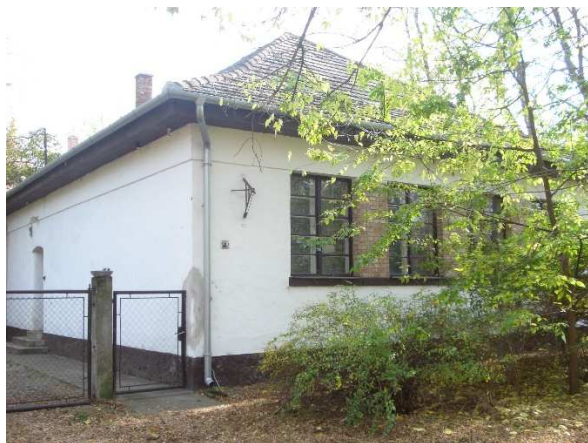
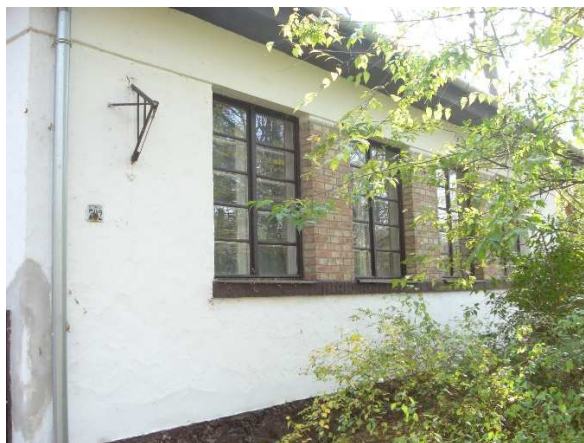
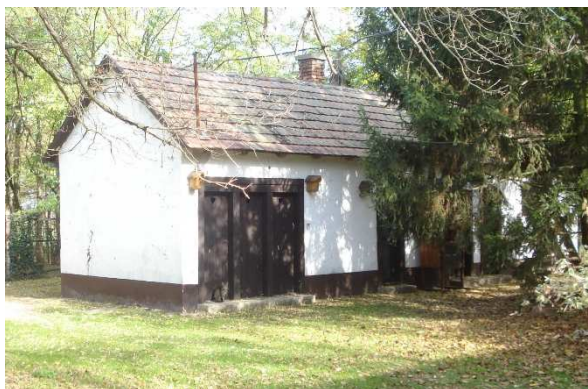
- 6. Erdősarki iskola** Külterület, Pántlika út mellett, hrsz.: 040/13. (Csengele, Tanya 702.)  
1942-ben épült egykori tanyai iskola, jelenleg lakóház.

Védettség: épület (közelmúltban épült bővítmény nélkül) és melléképület

Indoklás: Az 1945 előtti tanyai iskolák egy kései típusának külső megjelenését őrzi. A melléképület is eredeti. Az épületek anyaghasználata, színezése korhű, állapotuk viszonylag jó, felvizesedés jelei mutatkoznak.

Javaslat: A felvizesedés megszüntetése, állapotmegőrzés.

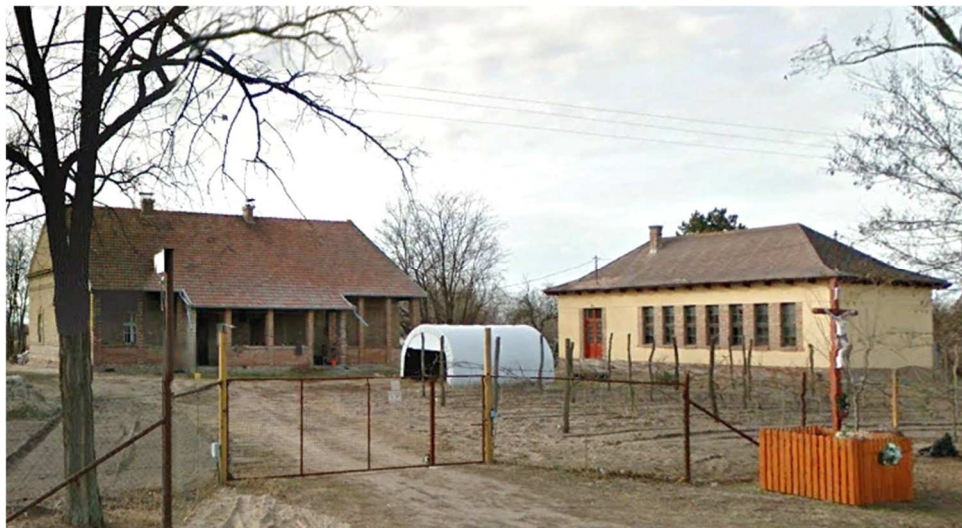
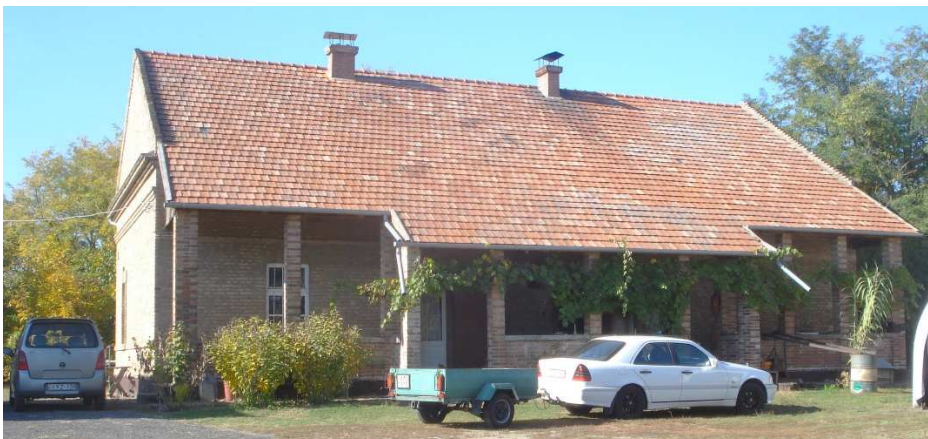
- 7. Alsócsengelei iskola és kisiskola (Klebensberg-iskola).** Külterület, Pántlika út mellett, hrsz.: 054/20. (Csengele, Tanya 777.) 1908-ben épült egykori tanyai iskola, amely 1937-ben újabb épülettel egészült ki, jelenleg lakóházak.

Védettség: iskola épületek

Indoklás: Csengele történetének jelentős időszakát képviseli az épületepár: a népesség növekedésével újabb tanyai iskolákat nyitottak meg a XX. század elején és a Trianoni Békediktátumot követően. Az öregebb épület teljes homlokzata téglaburkolatú, a „kisiskola” falai vakoltak, tégladísztítést az ablakmezőben kapott.

Javaslat: Állagmegóvás, eredeti szín- és anyaghasználat szerinti felújítás

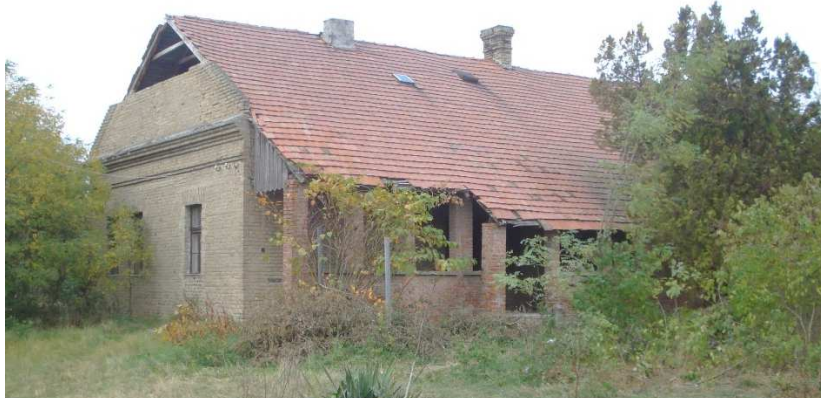
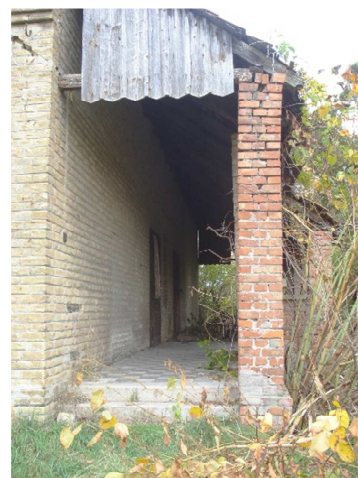
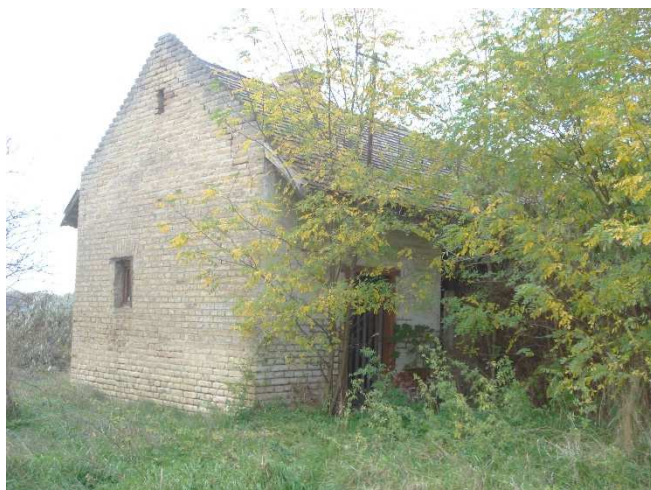
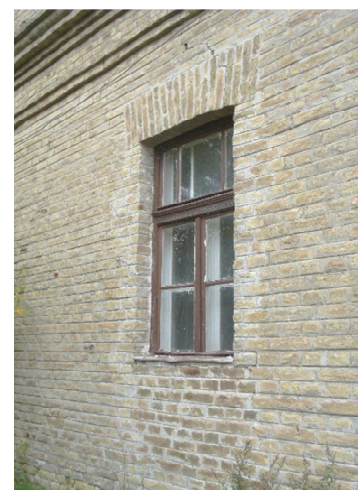
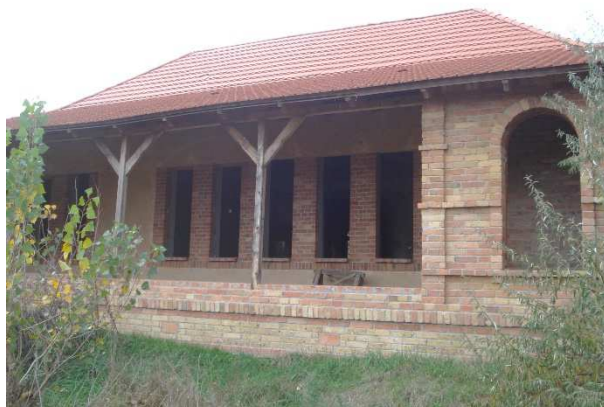
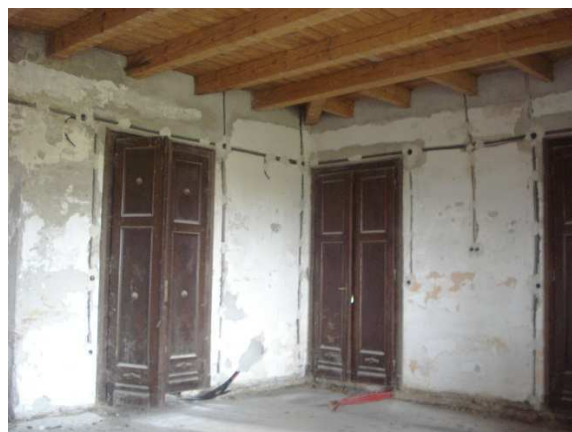
#### **8. Kelőpataki (Felsőcsengelei) iskola és kisiskola (Klebelsberg-iskola), melléképület.**

Külterület, Csengelei-csatorna (régén: Kelőpatak) mellett, hrsz.: 0162/3,4. (Csengele, Tanya 124.) 1908-ban épült egykori tanyai iskola, amely 1926-ban újabb épülettel egészült ki, jelenleg lakatlanok.

Védettség: iskola épületek és melléképület

Indoklás: A XIX-XX. század fordulója körül épült csengelei iskolák sorába tartozik a részben átépített, tégalburkolatos Kelőpataki iskola. A kisiskola Klebelsberg Kunó minisztersége idején létesült, jelenleg átalakítás alatt áll, a félbehagyott beavatkozás nem mindenben korhű (pl. a tető kiegészítése, épület-toldalékok, íves nyíláslezárás).

Javaslat: A régi iskola felújítása szükséges, az eredeti anyaghasználatot és külső formákat megtartva. A kisiskola esetében a nyílások, tető visszaállítása, a toldalékok elbontása volna helyes.

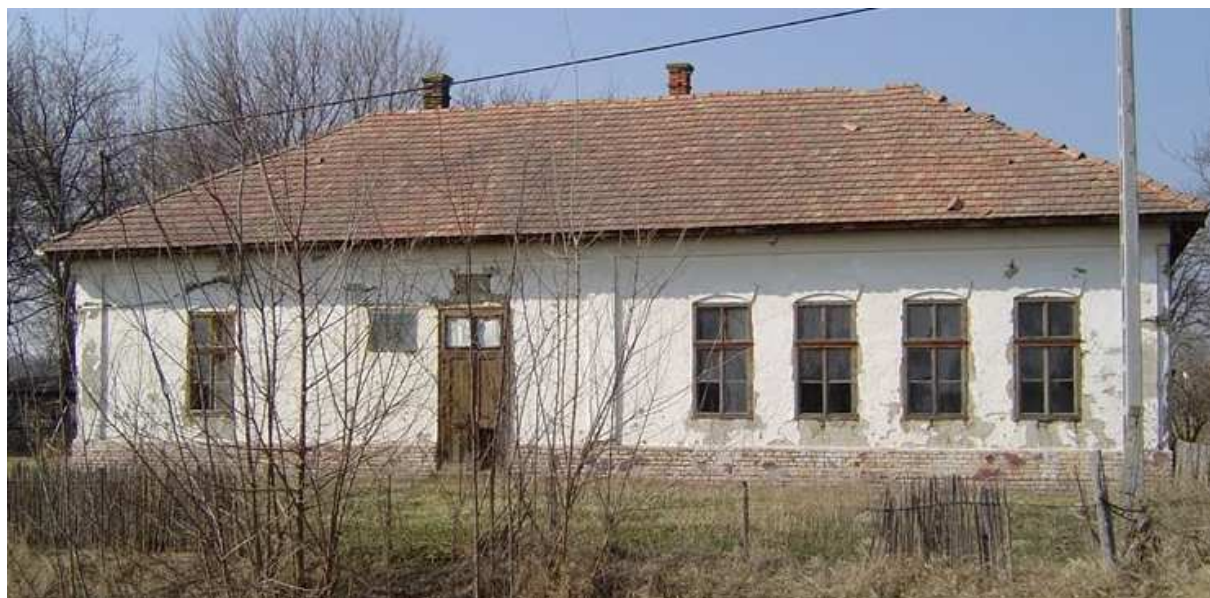
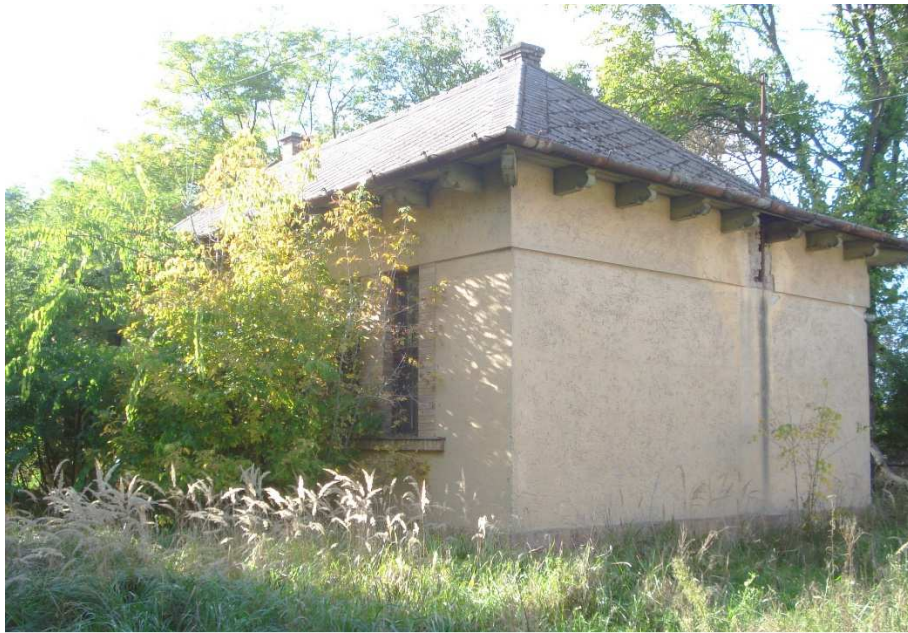
- 9. Templomhalmi (Külsőcsengelei) iskola és kisiskola (Klebelsberg-iskola).** Külterület, Kömpöci (Kiskunmajsai) út mellett, Jászszentlászló bekötőút kereszteződésében, hrsz.: 0123/2. (Csengele, Tanya 307.) Egykori tanyai iskolák, egyik 1897-ben épült, a másik az 1930-as években, jelenleg lakatlanok.

Védettség: iskola épületek

Indoklás: A nagyobbik épület a millennium tiszteletére Szeged Városa által épített 10 iskola egyike. A kisiskola Klebelsberg Kunó minisztersége idején, 1926-ban létesült. Mindkettő lakatlan.

Javaslat: Az épületek felújítása szükséges, az eredeti anyaghasználatot és külső formákat megtartva. Közcélú, vagy idegenforgalmi használati mód javasolt, kiállítással kapcsolódni lehet a közelben állott, a Tatárjárás idején elpusztult egykori templom történetéhez.

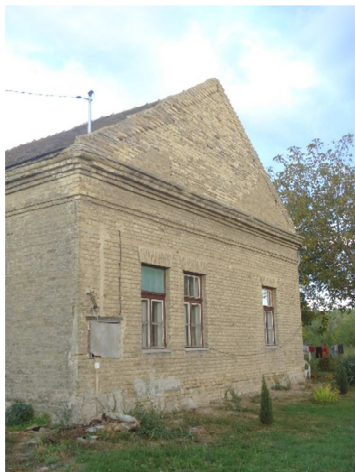
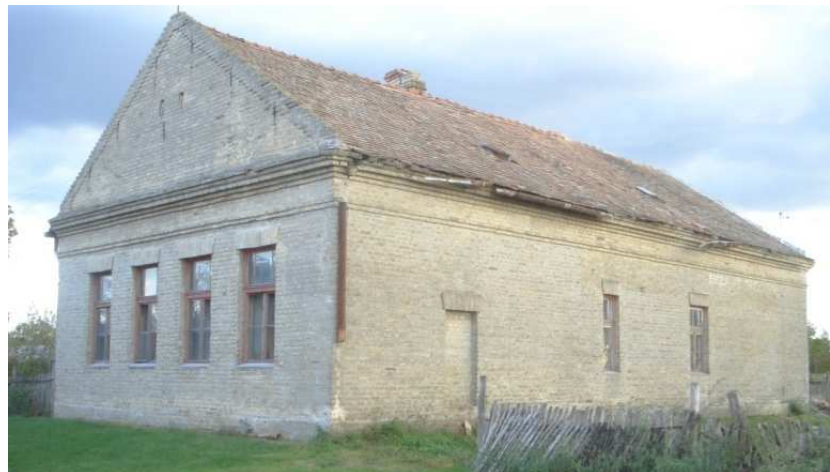
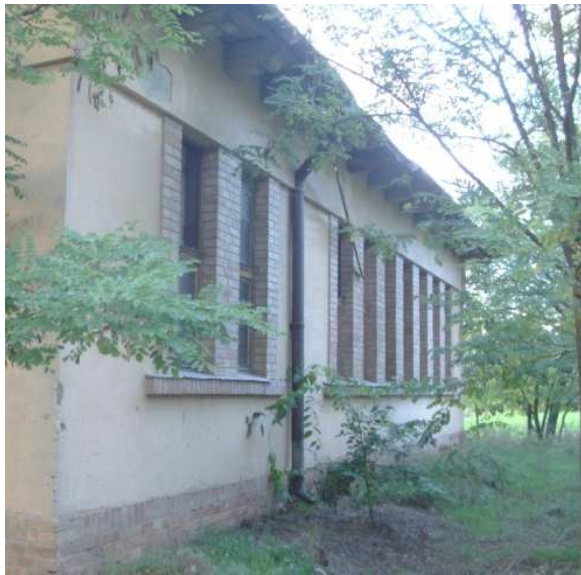
**10. Vadgerlési (Mételyesi, vagy Középcsengelei) iskola és kisiskola (Klebelsberg-iskola).** Külterület, a „Mételyes” nevű határrészben, hrsz.: 082/13. (Csengele, Tanya 502.) és hrsz.: 082/13. Egykori tanyai iskolák, a régebbi 1908-ban épült (jelenleg lakóház), a kisiskola 1926-ban (jelenleg magtár).

Védettség: iskola épületek

Indoklás: A nagyobbik épület dombon áll, téglaburkolatú, nemrég bővítményt illesztettek hozzá. Az állapota aggasztó. A kisiskola viszonylag jó állapotban van, de a használati módja nem méltó az épület értékeihez.

Javaslat: Az épületek felújítása szükséges az eredeti anyaghasználatot és külső formákat megtartva. A nagyobbik épület bővítményét úgy kell befejezni, hogy ne tűnjön a régivel egykorúnak, de legyen kvalitásos. Mindkét épületben olyan használati mód volna megfelelő, amely nem rontja az állagukat.
