**Harta Nagyközség Önkormányzata Képviselő-testületének  
1/2018. (II. 05.) önkormányzati rendeletéből  
Harta Nagyközség településképeznek védelméről**

2. melléklet az 1/2018. (II. 05.) önkormányzati rendelethez

**Helyi védett építmények, táji értékek, köztéri műalkotások listája**

### Helyi védetségű épületek értékelőlapjai

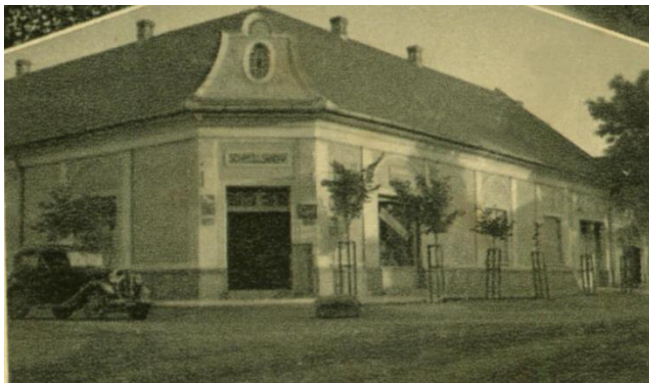
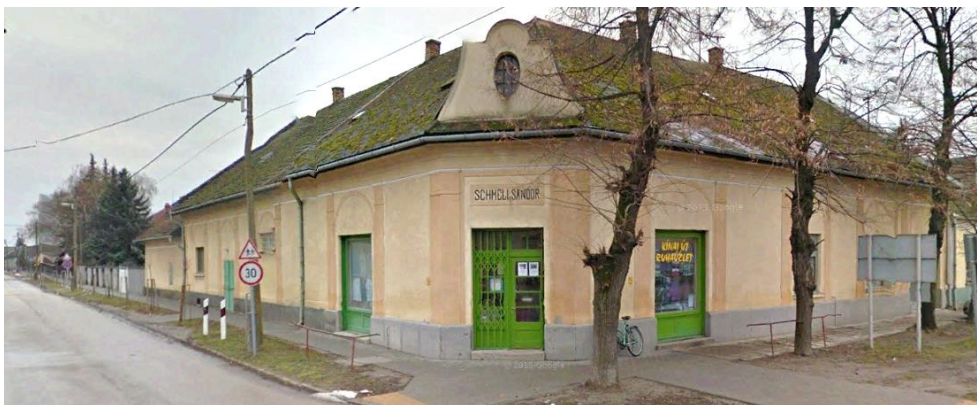
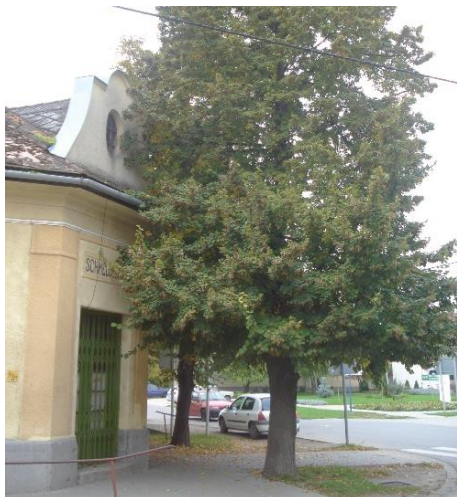
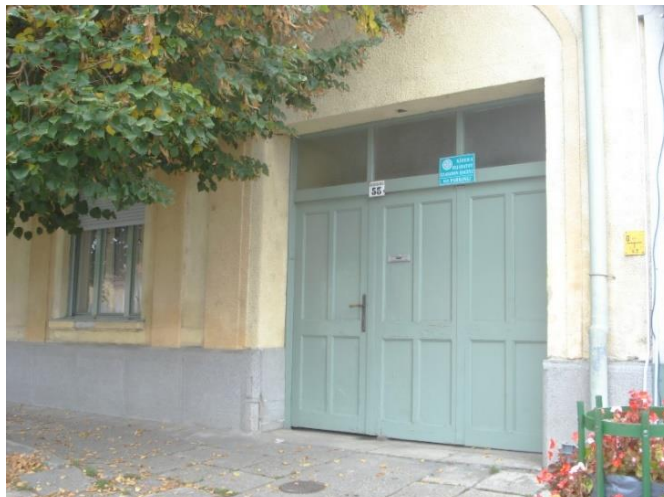
- 1. Bajcsy-Zsilinszky u. 4. hrsz.: 66** Üzlet, eredetileg Schmell (Sárosi) Sándor szatócsüszlete és mellette Baier Henrik hentesüzlete. Épült a 20. század első harmadában.

Indoklás: A településközpont legfrekvenciáltabb útkereszteződésében álló épület nagyrészt eredeti formájában (homlokzatformákkal, tetőfelépítménnyel) maradt fenn. Nyílászáróit részben átépítették. Állapota stabil.

Javaslat: Az eredeti állapot megkutatásával az időközben átalakított nyílászárókat és a színelhasználást érdemes visszaállítani.

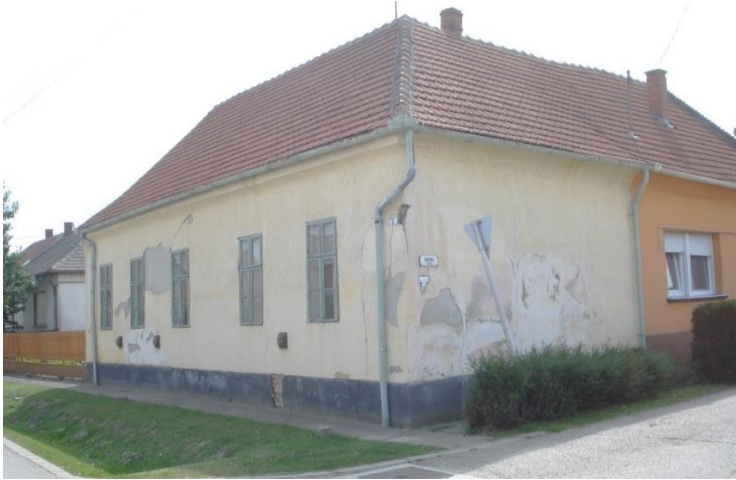
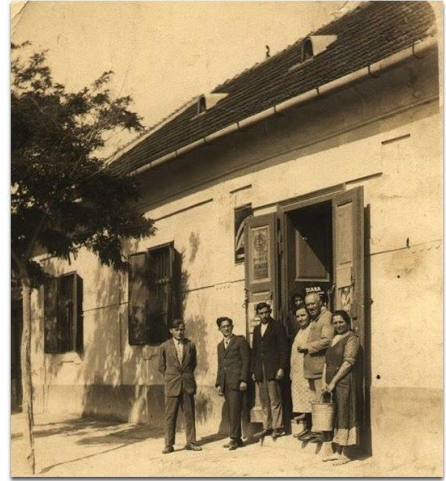
Indoklás: Az épületnek a Templom utca felé lebontották egy részét (ld. archív fotón), nyugati szárnyát (Sarok utca felől) átalakították, de az épület tömege még ebben a formában is településképet formál.

Javaslat: Az eredeti állapot megkutatásával az időközben átalakított épületrész legalább utcai homlokzatát tekintve visszaállítható. Az elbontott házrész is érdemes visszapótolni, legalkalmasabb volna az eredeti funkció (üzlet) céljára létrehozni. A felvizesedést a falnak a járda fölötti átvágásával, a talajnedvesség útjának lezárásával kezelni szükséges.

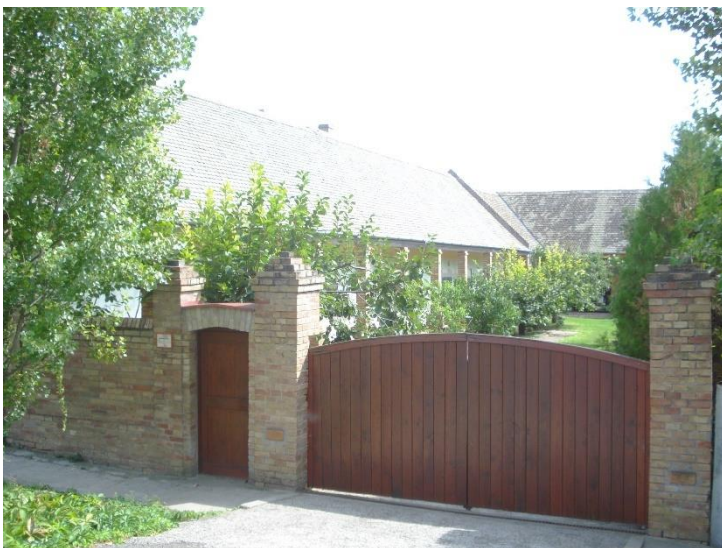
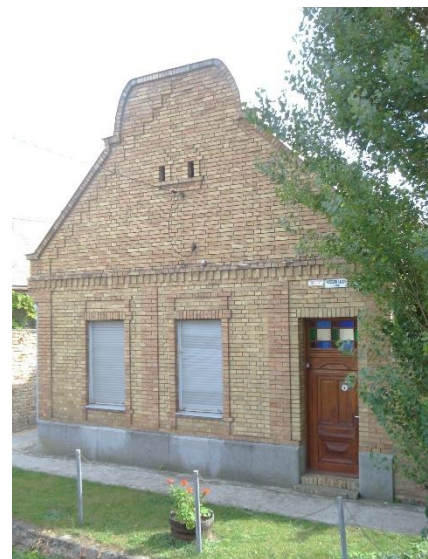
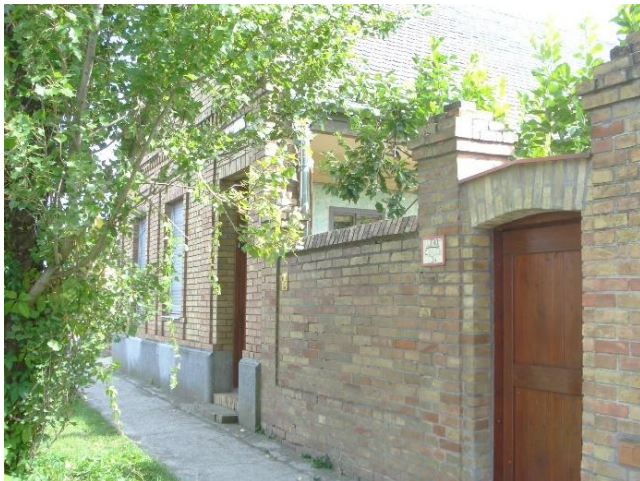
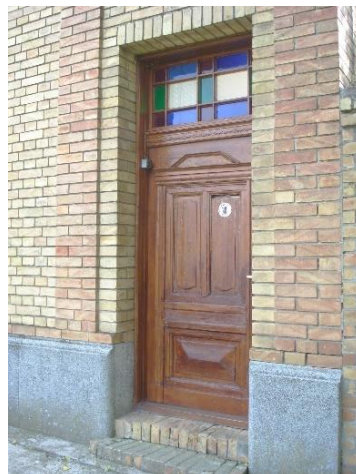
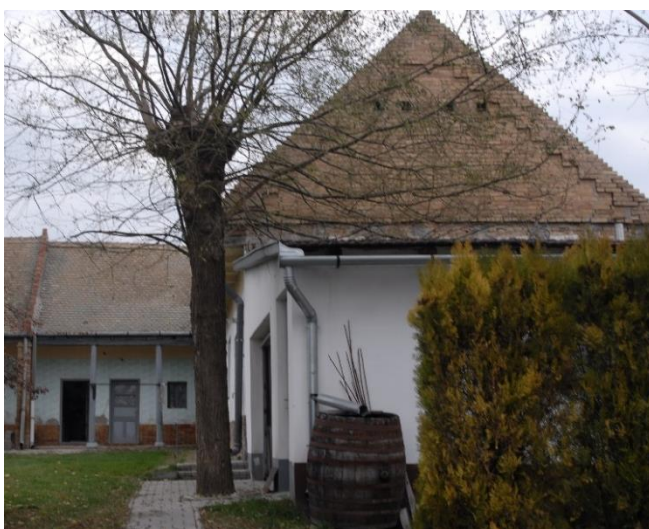
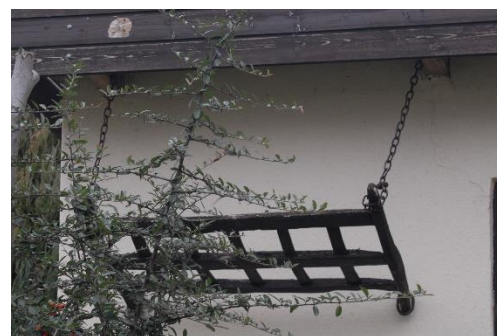
3. **Kossuth utca 1. hrsz.:** 127/8 Lakóház. Épült a 20. század első harmadában.

**Indoklás:** Példásan helyreállított módosgazda-ház. Vörös és sárga pillértéglával burkolt a főhomlokzat, egységes megjelenésű a téglalépcsővel és -kerítéssel. A szimmetrikus nyeregtetős épülettömeg „L” alakú, a hátsókert felé hajlított. Ezt az elrendezést mutatja a kb. 1880-ban készült kataszteri térkép is. A fedés hód farkú jellegű, kiselemes, valószínűleg helyben készült vékony betoncserep. Az oldalhatáron végignyúló fő szárny tornácos kialakítású. A tornácajtó eredeti állapotában helyreállított, színes üvegbetétjei dekoratívak. Belső kialakítása, nyílászárói, cementbeton tornácburkolata, bútora illeszkedik az épülethez.

**Javaslat:** Az épület jó állapotban való fenntartása. Nagy telke révén kulturális programok, idegenforgalmi célok helyszínéül felhasználható. Az oromfal felső lezárásának szükség szerinti visszaállítására az eredeti formára.

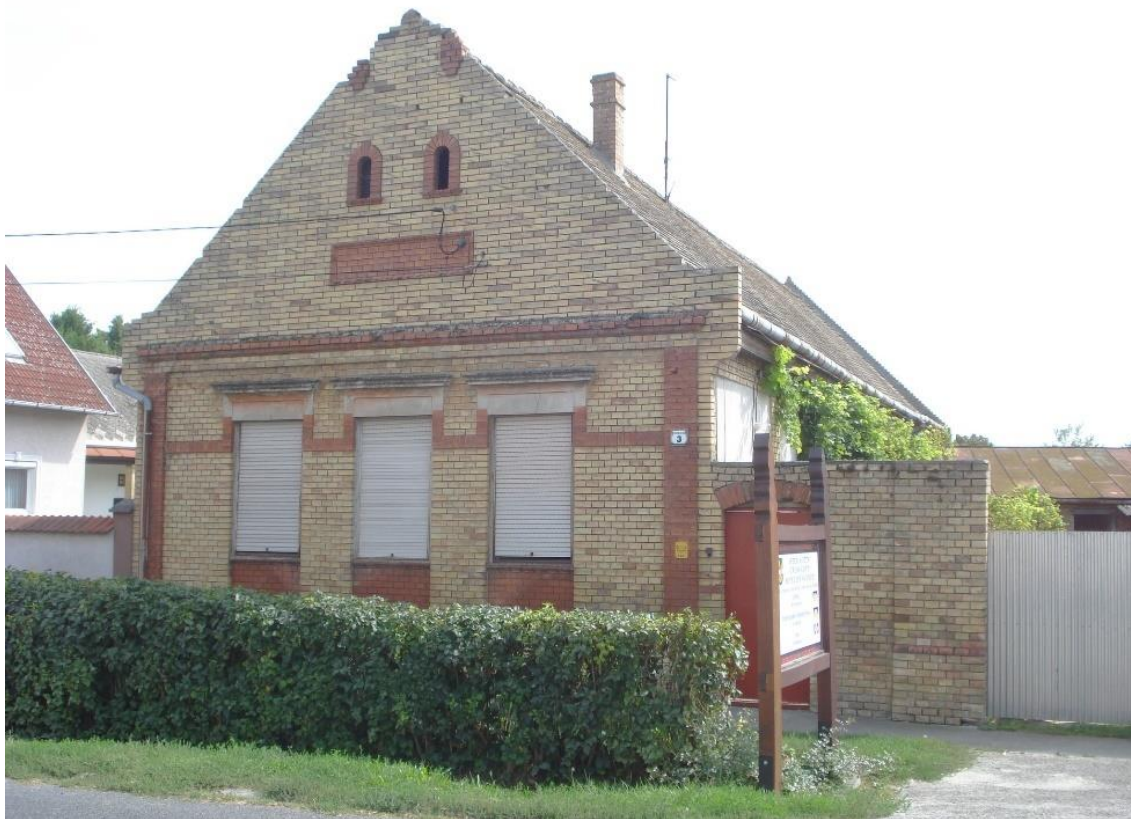
**4. Kossuth utca 3. hrsz.: 128 Lakóház.** Épült a 20. század első harmadában.

Indoklás: Nagy tömegű, nyeregtetős, oldaltornácos gazdaház, viszonylag jó állapotban maradt meg. Utcára néző homlokzatán három egyforma ablakot szimmetrikusan helyeztek el. A téglaburkolat színjátéka egyedi, a sárga és a piros színű téglákat mintázatba rendezték. A fedés kiselemes, valószínűleg helyben készült vékony betoncserep.

Javaslat: A bádogozás és az oromszegélyezés elpusztult, mielőbb pótolni szükséges a további erózió megállítására. Az oromfal felső lezárását és lehetőleg a kerítést is az eredeti állapotba érdemes visszaállítani. A kocsisín is az épület részének tekintendő.

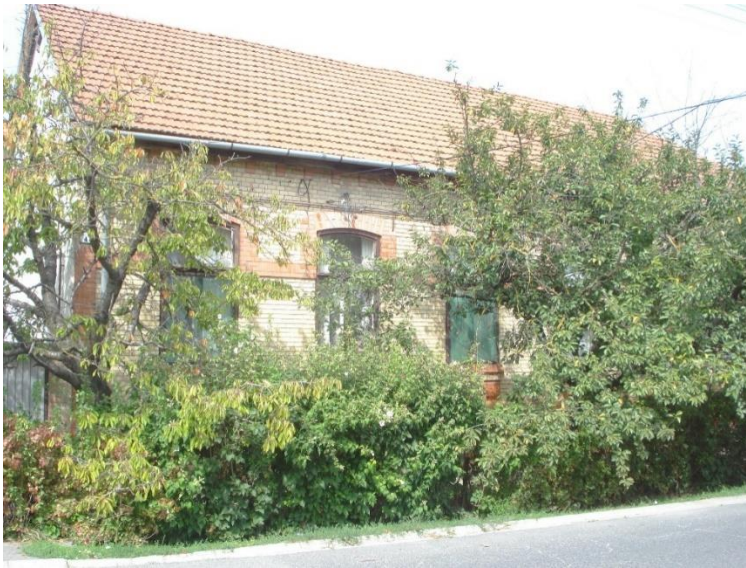
5. **Kossuth utca 4.** hrsz.: 194 Eredetileg Volenik János építette lánya és veje számára. Egykori orvoslakás (Toktr). Épült a 20. század első harmadában. Jelenleg lakóház.

Indoklás: Tekintélyes méretű, 7 ablakos vörös és sárga téglahomlokzatú épület, eredeti nyílászárókkal. A színmintázat rokonságot mutat a vele szemben álló Kossuth utca 3. alatti épületével. A példás felújítás során tetőfedését lecserélték, az anyaghasználat és színalkalmazás kedvező. Két új ablak került a jobb oldali nyílásokba, melyek kismértékben, de eltérnek az eredetitől

Javaslat: A jó állapot fenntartása szükséges. A két újabb ablak lehetőség szerint a régiekkel megegyezőre cserélendő.

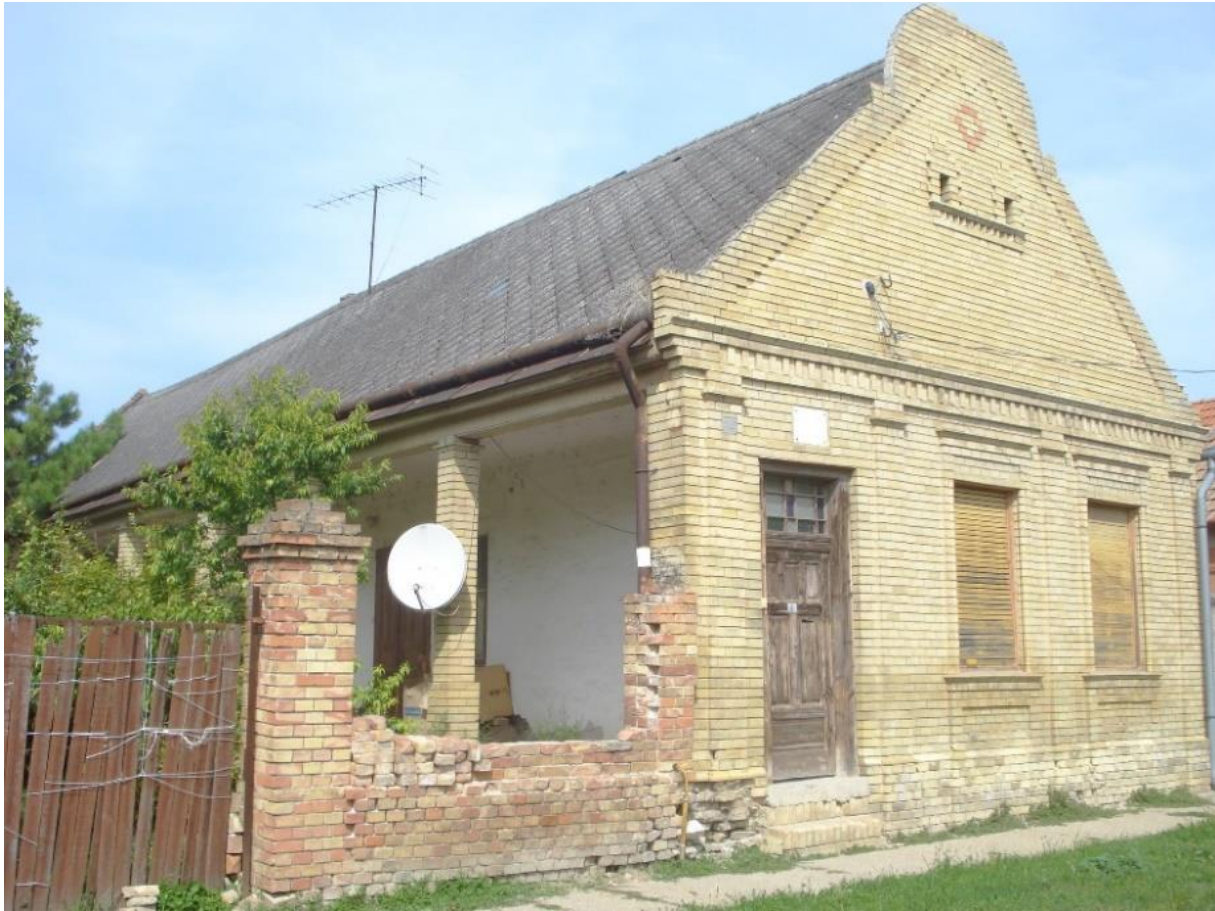
**6. Kossuth utca 6. hrsz.: 193 Módosgazda-ház. Épült a 20. század első harmadában.**

Indoklás: Finom megoldásokkal kialakított oromzatos téglahomlokzat. Sajátos az oromfal-csúcs lezárása, eredetisége vizsgálendő. A tornácajtó fabéletes, színes üvegtáblákkal díszített. A tornác téglapillérekkel van alátámasztva. Az épület stabilnak látszik, tetőzete horpadásoktól mentes.

Javaslat: A homlokzati felvizesedést kezelni szükséges a talajnedvesség útjának elzárásával. A bedőlt kerítést érdemes az eredeti formában visszaállítani.

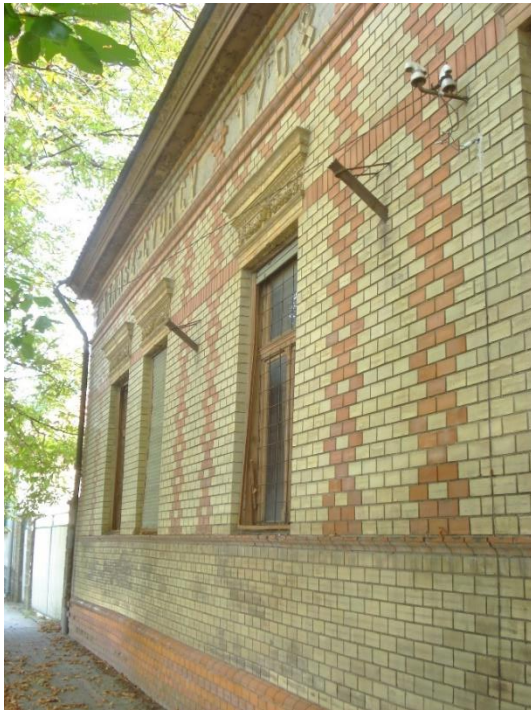
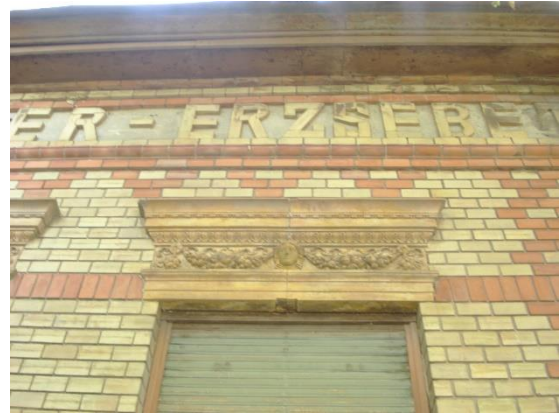
7. **Kossuth utca 9.** hrsz.: 132 Módosgazda-ház, később kultúrterem, jelenleg iroda, épült 1908.

Indoklás: A téглаépület sárga és vörös pillértéglából kirakott, vakolatdísszel is ellátott homlokzatán megformálták a tulajdonosok nevét és egybekelésük évszámát: Arras-Görgy 1908 Rettiger-Erzsébet. Az eredeti nyílászárók 2+1+2 szimmetrikus elrendezésűek, faredőny van beépítve. A belső nyílászárók is eredetiek. A kerítést átépítették, toldaléképület került a ház Ny-i oldalához.

Javaslat: Az épület állagjavító felújítása szükséges. A felvizesedést kezelni érdemes, a tető állapotát, állékonyságát meg kell vizsgálni. A toldaléképületbe beépült téglák felhasználásával a házhoz illő kerítés létesíthető. Az udvaron álló egykori olajütő műhely is a védelem tárgyának tekintendő, vizsgálni kell eredeti állapotát.

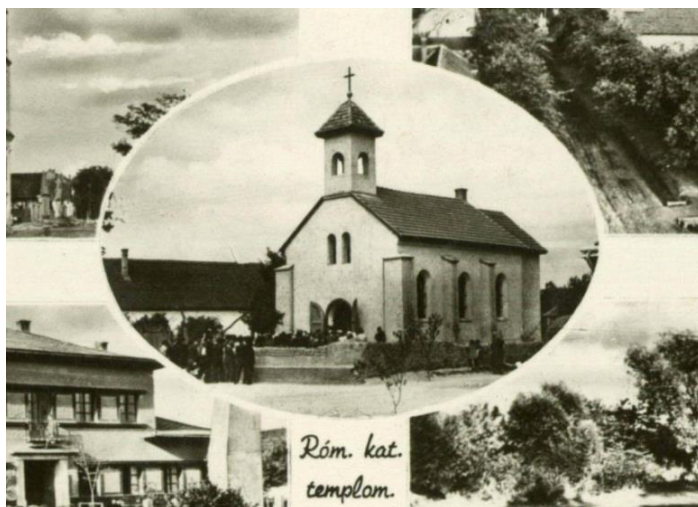
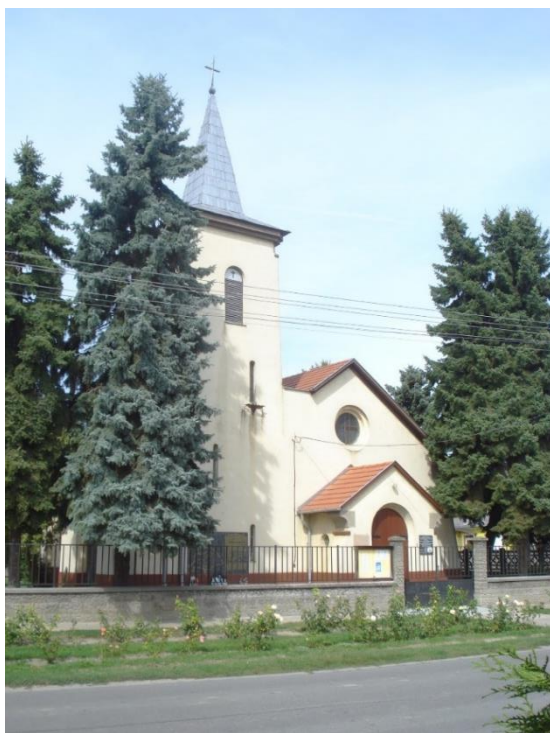
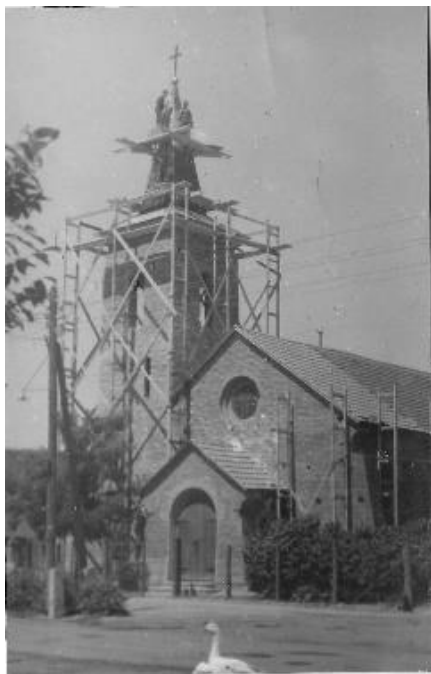
**8. Kossuth utca 12. hrsz.: 190 Szent István Katolikus templom.**

Indoklás: A templomra helyezett márványtábla szerint: „*A hartai új templomot, amelyet életében gróf Zichy Gyula kalocsai és bácsi érsek őxellenciája dr. Möller Károly budapesti építész tervei szerint kívánt felépíteni, váratlan halála után ugyanazon buzgó főpap emlékére Majoros István állampusztai adminisztrátor serény közreműködésével dr. Mosonyi Dénes pécsi nagyprépost építette fel 1942.43.*”. Az 1943-ban átadott épület még kisebb, középső tornyos volt (ld. régi képeslapon). Az art deco stílus képviselőjeként ismert neves építész a modern szemléletnek megfelelő egyszerű tömegalakítást alkalmazott. A lakosságcsere (1947) következtében megnövekedett hívőlétszám miatt bővítették ki és lett oldaltornyos kb. az 1950-60-as években. A bővítés keleti irányban a tetőzet hosszabbításával történt, az eredeti épület támpillérei a belső teret tagolják. Az épület állapota jó.

Javaslat: Az állapot megőrzésén kívül egyéb teendő nincs.

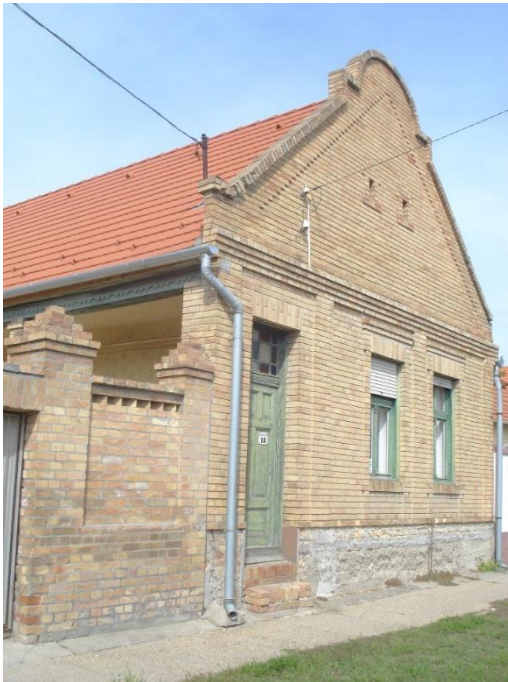
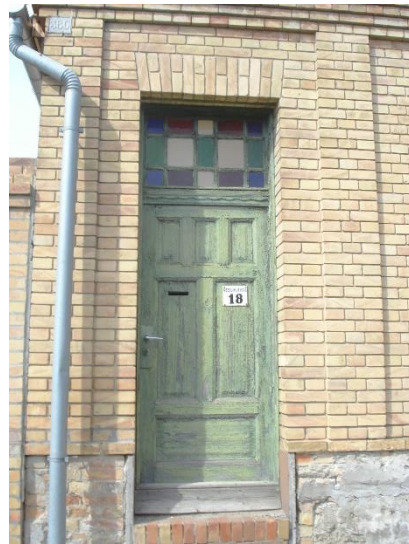
**9. Kossuth utca 18. hrsz.: 185 Gazdaház, épült kb. a 19-20. század fordulón.**

Indoklás: Téglahomlokzatos, teljes utcavonalán téglakerítéses, szépen megtartott, jó állapotú épület. Tornácát téglapillérek támasztják alá. Ablakai, színes üvegbetétes tornácajtaja is eredeti. Oromfal-kialakítása mintaértékű. A tetőfedést újra cserélték, az anyaghasználat nem zavaró.

Javaslat: A nagykaput jó volna fa anyagúra cserélni az eredeti megoldásnak megfelelően, vagy faburkolattal fedni. A lábazat visszaállítandó.

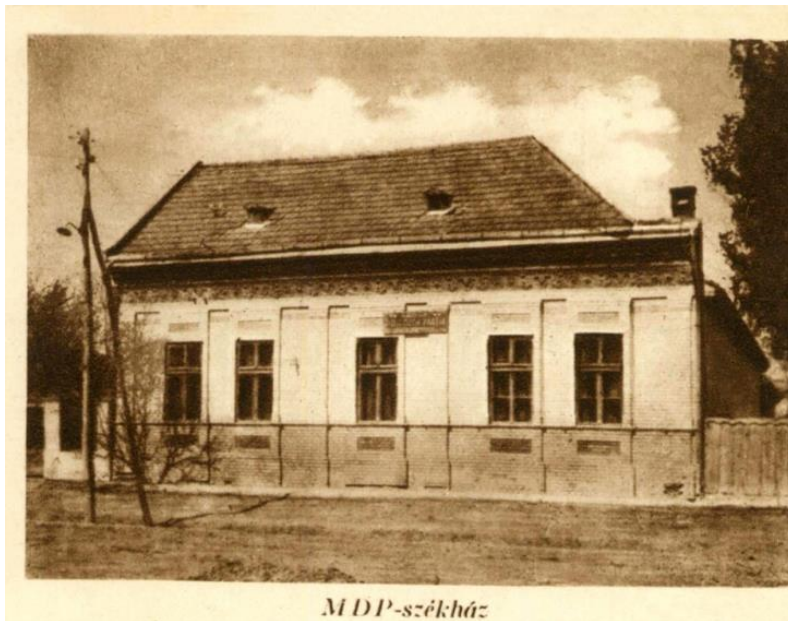
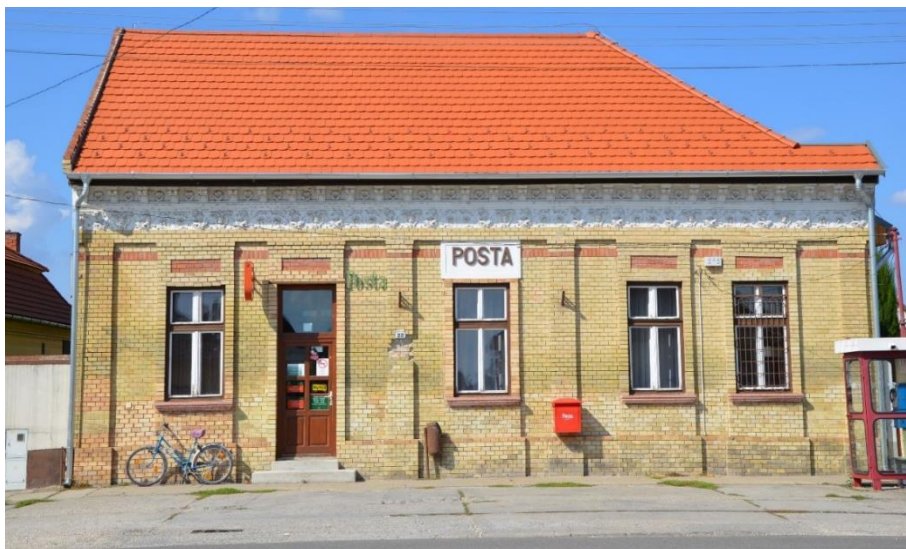
**10. Kossuth utca 22.** hrsz.:182 Postaépület, XX. század első harmada. Schneider Mihály építtette, Arrasz János vette meg tőle.

Indoklás: A téglaburkolatos, vakolatdíszekkel gazdagon ellátott főpárkánnyal lezárt homlokzat a Kossuth utca jellegzetes településképi eleme. A volt nagygazdaház homlokzati képlete eredetileg 2+1+2 volt, szimmetrikusan elhelyezett nyílásokkal, téglaburkolat csak a lábazatot fedte (ld. régi képen). A későbbi átalakítás során lefelé megnövelték az ablakok magasságát és az egyik ablak helyett bejáratot nyitottak. A főpárkány kivételével téglaburkolatot húztak az utcai homlokzatra.

Javaslat: A felvizesedés mielőbbi kezelése szükséges a talajpára útjának elzárásával. A hiányzó vagy tönkrement burkolótéglákat jó volna pótolni, cserélni. A „POSTA” feliratot hordozó táblát, szemetesedényt és a postaládát lehetőség szerint el kellene távolítani a homlokzatról. A postaláda a járdaszélen állványra helyezhető át.

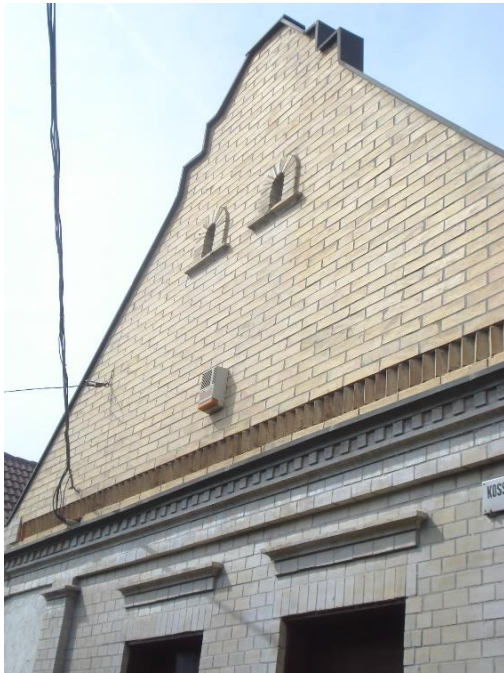
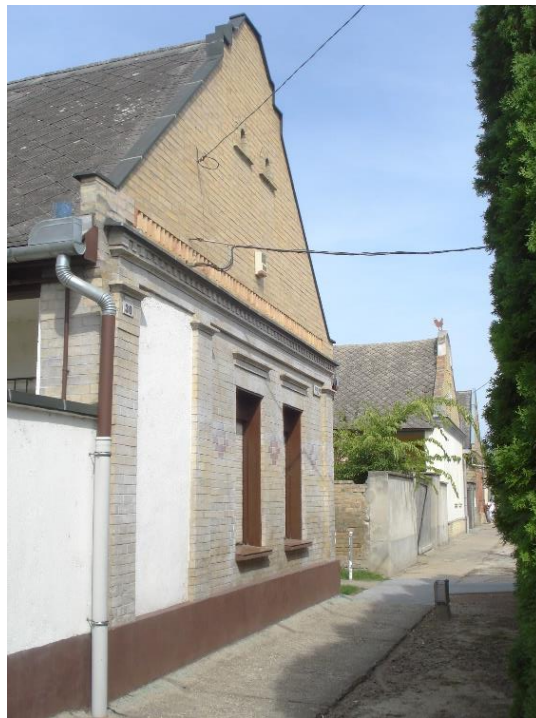
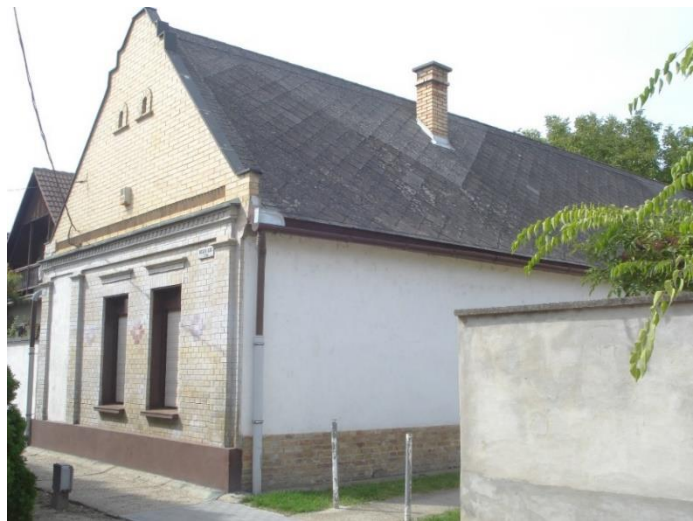
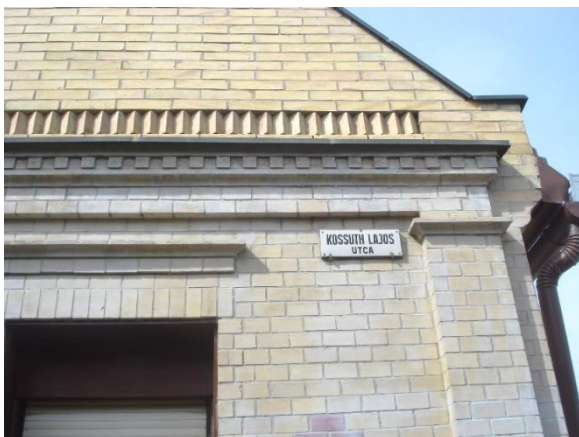
**11. Kossuth utca 30. hrsz.: 178/1 Gazdaház, épült kb. a 19-20. század fordulón.**

Indoklás: az Iskola köz felől hosszan elnyúló, eredetileg hátul keresztszárnyal is ellátott, oldaltornácos, szimmetrikus nyeregtetővel fedett ház. A fedés kiselemes, valószínűleg helyben készült vékony betoncserep.. Oromzatos főhomlokzata sárga pillértéglával kirakott, vörös téglabetétekkel, idomtégglákkal, lizénákat és sormintákat alkotó és fűrészfogas díszítést képező rakástechnikával díszített. Az oromfal felső lezárása egyedi, lépcsős jellegű. Tornácajtóját befalazták, bevakolták, de a ház többi része rendben felújított.

Az oromfal alatti rész a lábazatig át van festve, a lábazat vakolt, elképzelhető, hogy eredetileg téglával kirakott volt. Az épület állapota stabil.

Javaslat: A natúrtégla felületek visszaállítandók. A tornácajtót is javasolt újrakészíteni, ha az épület funkciójába illeszthető.

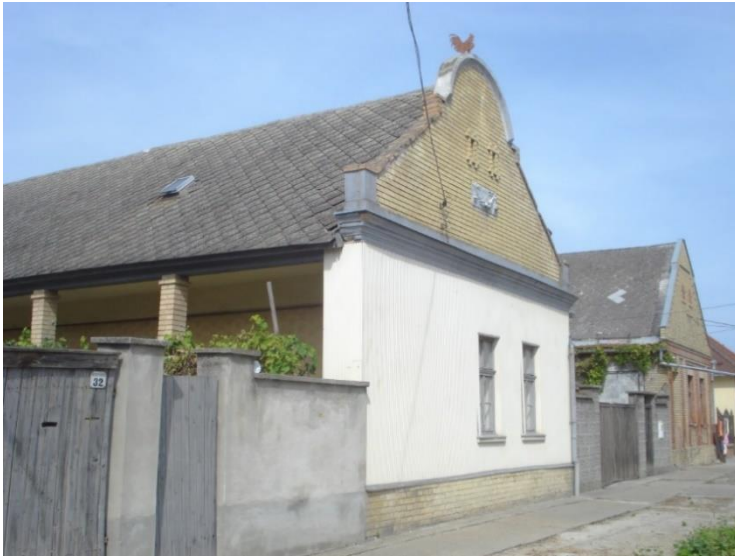
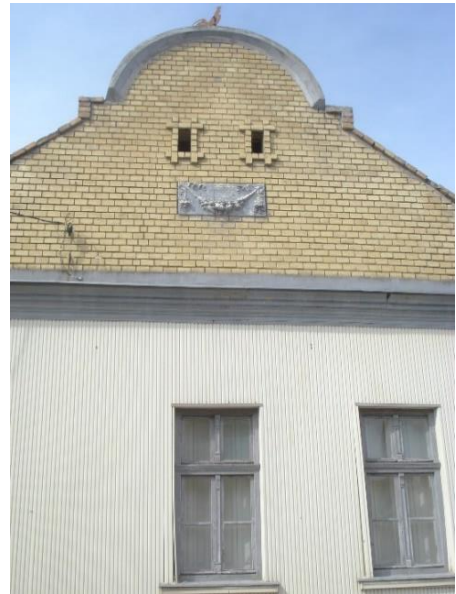
**12. Kossuth utca 32.** hrsz.: 176 Lakóház, volt szövetkezeti üzlet, épült kb. a 19-20. század fordulón.

Indoklás: Szimmetrikus nyeregtetős, tornácos, téglahomlokzatú ház eredeti ablakokkal. Az osztópárkány alatti részre száraztechnológiával fedőburkolat került, a tornácajtót befalzták. Az új burkolat elfedi, vagy megszüntette a bejáratot hangsúlyozó téglapilaszter-párt és oszlopfő-díszítést. Az oromzatot egyszerűsítették a felújítás során, felső félköríves műköidom lezárása megmaradt, rajta szélkakassal. Az oromfalon kialakított tükörben copf jellegű formákkal kialakított domborműves műköbetét. Finoman megmunkáltak a bádigos elemek. Nincs ereszcsonna. A fedés rombusz alakban rakott kiselemes, valószínűleg helyben készült vékony betoncserep.

Javaslat: A pótlólagos burkolást el kellene távolítani és eredeti állapot feltárásával a homlokzatot érdemes visszaállítani, beleértve a tornácajtót is. Jó volna, ha az üzlet-funkciót visszanyerné az épület első traktusa. A kerítés javításra szorul.

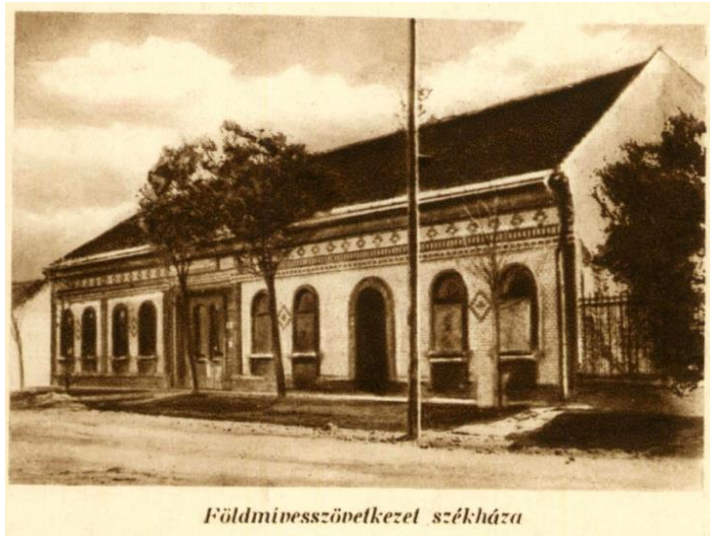
**13. Kossuth utca 33.** hrsz.: 147 Schmidt János / Himpelmann Péter háza, utcafronti szárnya Ipartestületi Olvasókör, Földmíves szövetkezet, Volksbund székház, ma építőanyag áruház. Épült kb. a 20. század elején.

Indoklás: Impozáns tömegű, „L” alakú, az Iskola köz (korábban: Templom köz) felől hosszan elnyúló épület. Főhomlokzata sárga és vörös burkolótéglával díszesen kirakott. Homlokzati nyílástengelyeinek képlete 2+A+1+K+2+A+2, eredetileg 2+2+K+2+A+2. Az utólag beépített ajtó kivételével minden nyílászáró félköríves záródású. Az ajtó bevágásától eltekintve az épület híven őrzi eredeti megjelenését. Javarészt apatini cseréppel fedett.

Javaslat: Az eredeti nyílászáró kiosztást érdemes visszaállítani (ajtó helyett ablak). A sérült téglák javítása és pótlása, a csatorna cseréje szükséges az állagromlás megelőzésére. A feliratok táblái eltávolítandók, a tevékenységre vonatkozó hirdetés fugákba rögzített cégérrel oldható meg. Az épület a kedvező fekvése, jelentős alapterülete és tágas udvara révén közfunkciók, vagy közösségi szolgáltatás betöltésére alkalmas. A belső üvegverandás épületrész visszaállítása javasolt.

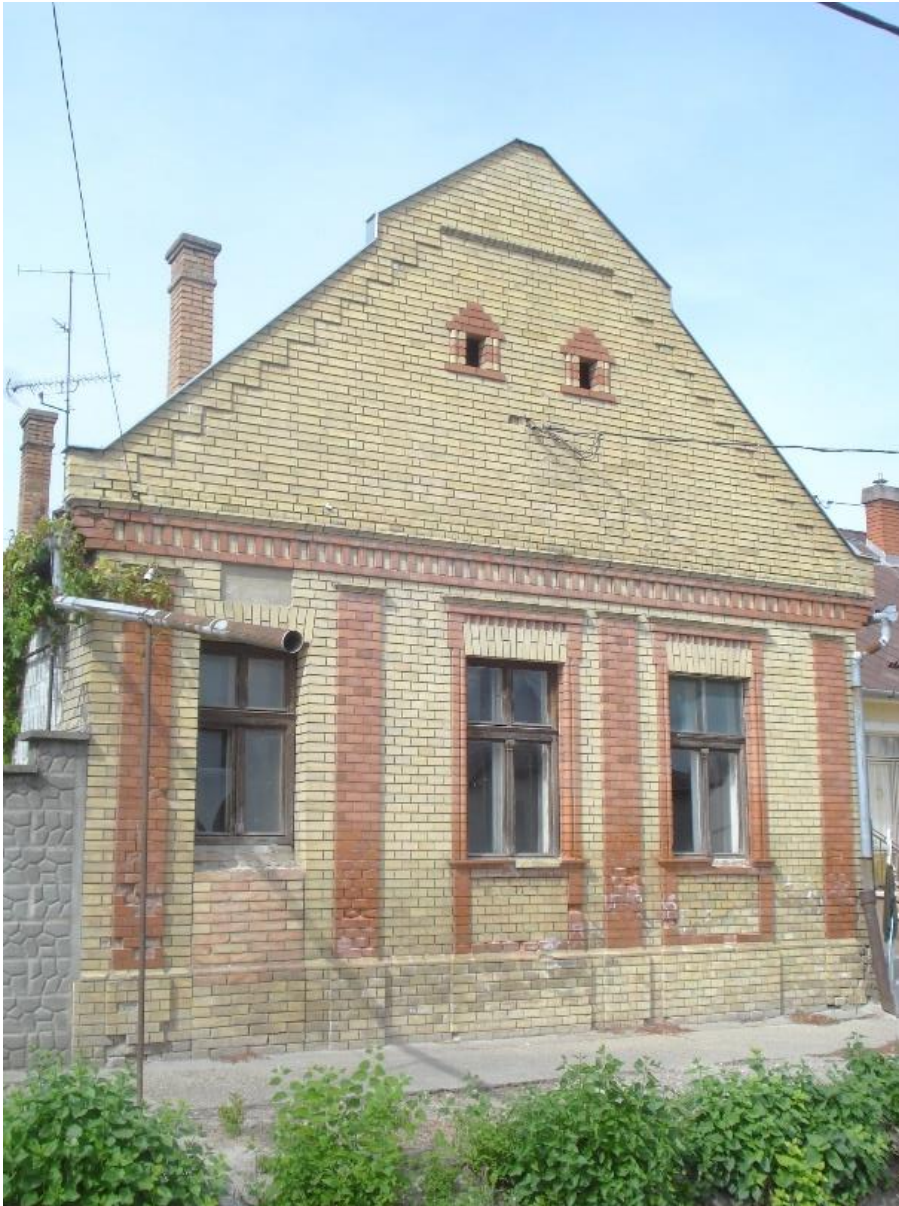
Indoklás: Hangulatos vörös és sárga téglahomlokzatán eredetiek az ablakok. Régebbi átalakítás során a tornácra is ablakot tettek az ajtó helyett. Az oromzaton piros téglabetéttel díszített szellőzőnyílások találhatók. Az oromfal lezárása íves lehetett. Eredetileg a főszárnyra merőlegesen gazdasági épületrész zárta le az udvart és a királyi kataszteri térkép tanúsága szerint szárazmalmot is tartalmazott. A fedés rombusz alakban rakott kiselemes, valószínűleg helyben készült vékony betoncserep.

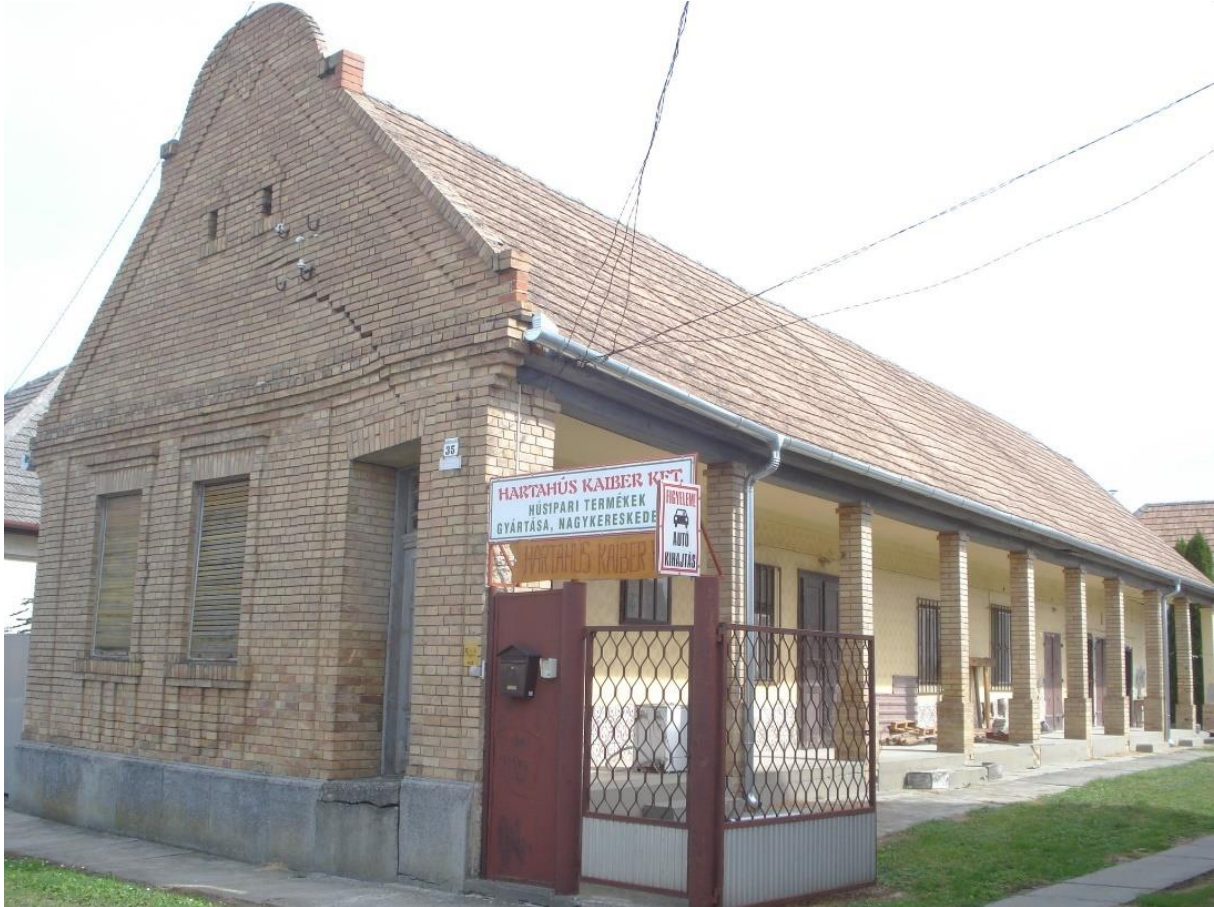
Indoklás: Szimmetrikus nyeregtetős, tornácos, téglahomlokzatú épület. Tornácán helyben gyártott díszes cementlap burkolat. A tornácajtó előlépcsőjét megszüntették. Az oromzatot félköríves formában zárták le. Az utcafronti épületrész állékonysága kérdéses a homlokzaton végigfutó repedés és süllyedés szerkezeti károsodásra utal.

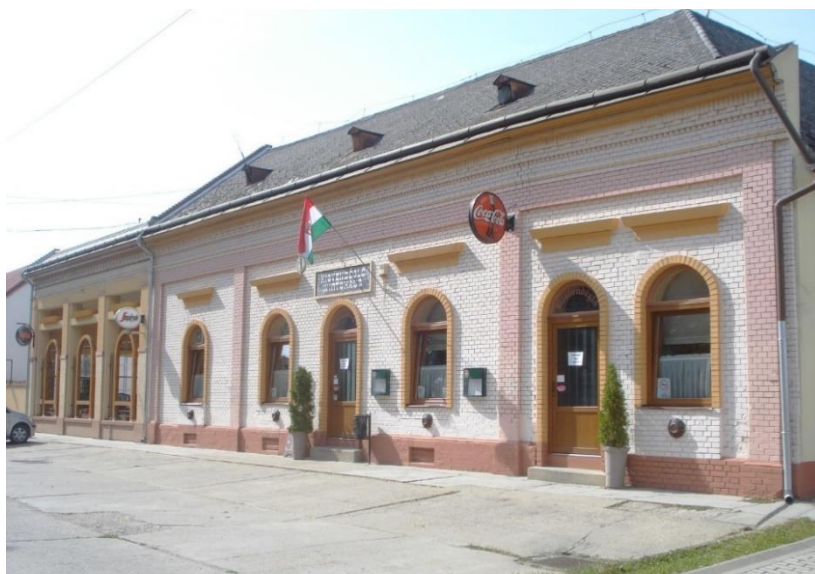
Jelenlegi állapot

Indoklás: Utcával párhuzamos nyeregtetős az épület, oldalhatár menti szárnyrésszel. A hátsó udvar felől melléképületet emeltek. Az épület eredetileg bejárat nélküli nagygazdaház lehetett, kapualjában Temetkezési egylet, mellette – a mai gyógyszertár, egykori hentesüzlet felé – kocsmá működött. A nyerstégla burkolatú (sajnos lefestett) homlokzatot lizénák három részre tagolják. Az eredetileg egyenes záródású ablakkivágásokat később alakították félkörívesekké, melyekbe új fa nyílászárókat építettek be. Az időközben vendéglővé vált épület hasonló stílusban kapott teraszbővítést. A hozzáépítés nem bántó, funkcionálisan pedig jól egészíti ki a zárt fogyasztóteret.

Javaslat: Az állagmegóvás dicséretes, viszont a téglaburkolat festését jó volna eltávolítani. Az éttermi bejárat fölötti tábla helyett korhű cégér, vagy önálló betűkből álló felirat volna szerencsésebb (fugákba rögzítve), esetleg üveglapra szórással felvitt hirdetmény is megfelelő lehet. A fedés eternitpala, lehetőség szerint hódfarkú agyagcserépre cserélendő.

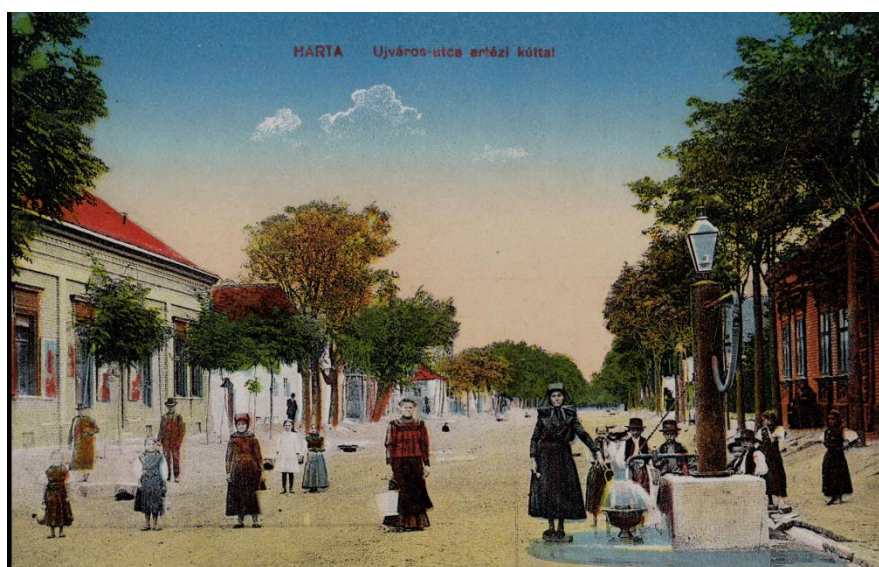
Eredeti (bal oldalon)

Kocsmá a mai terasz helyén (jobbról látható)

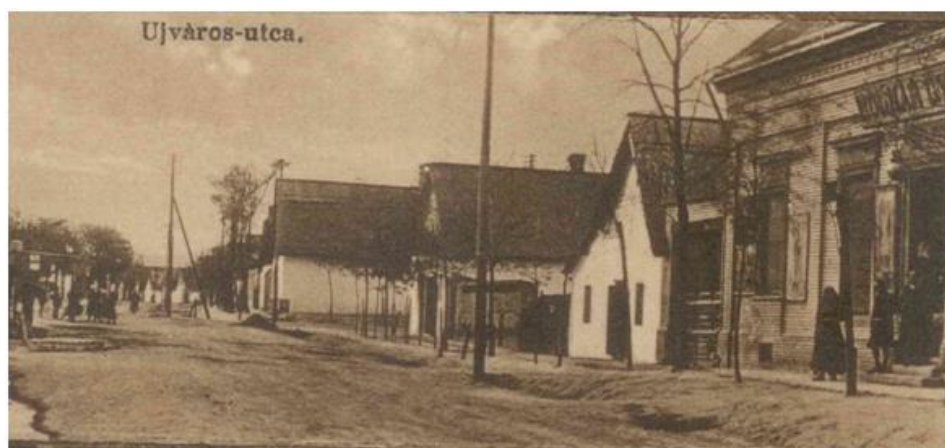
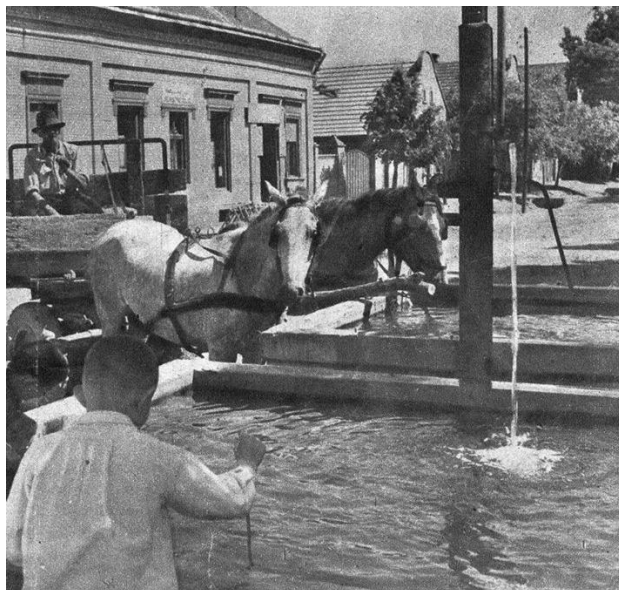
A ház jobb oldali traktusában ajtó nyitottak.

Kocsmát elbontották, a házon már két bejárat nyílt.

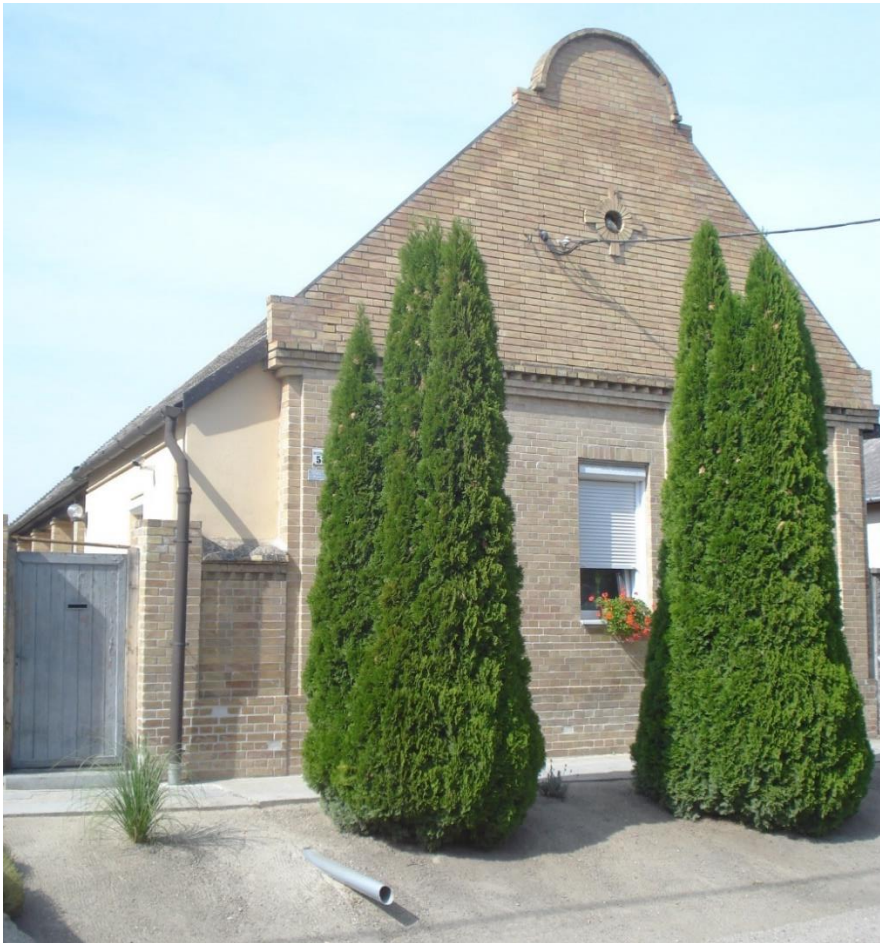
Indoklás: Szimmetrikus nyeregtetős, oldaltornácos (mely részben már beépített), téglahomlokzatú gazdaház, megmaradt téglakerítéssel. Az osztópárkány fűrészfogasan rakott, az oromzat félkörívesen záródó, a kör alakú szellőzőnyílás keretezett díszítésű. Az új redőnytök látványrontó.

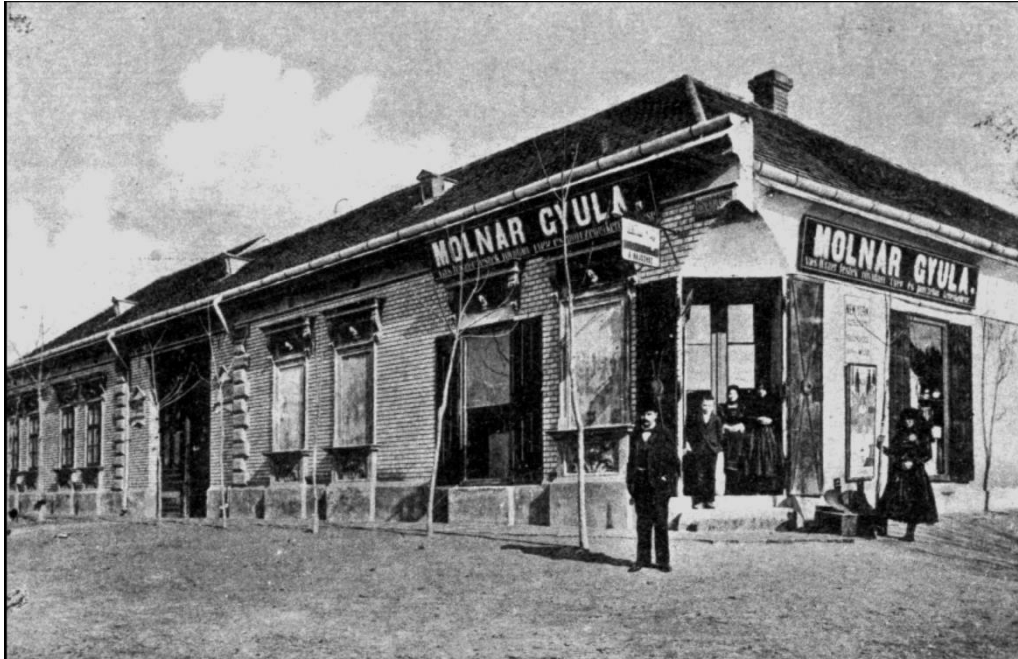
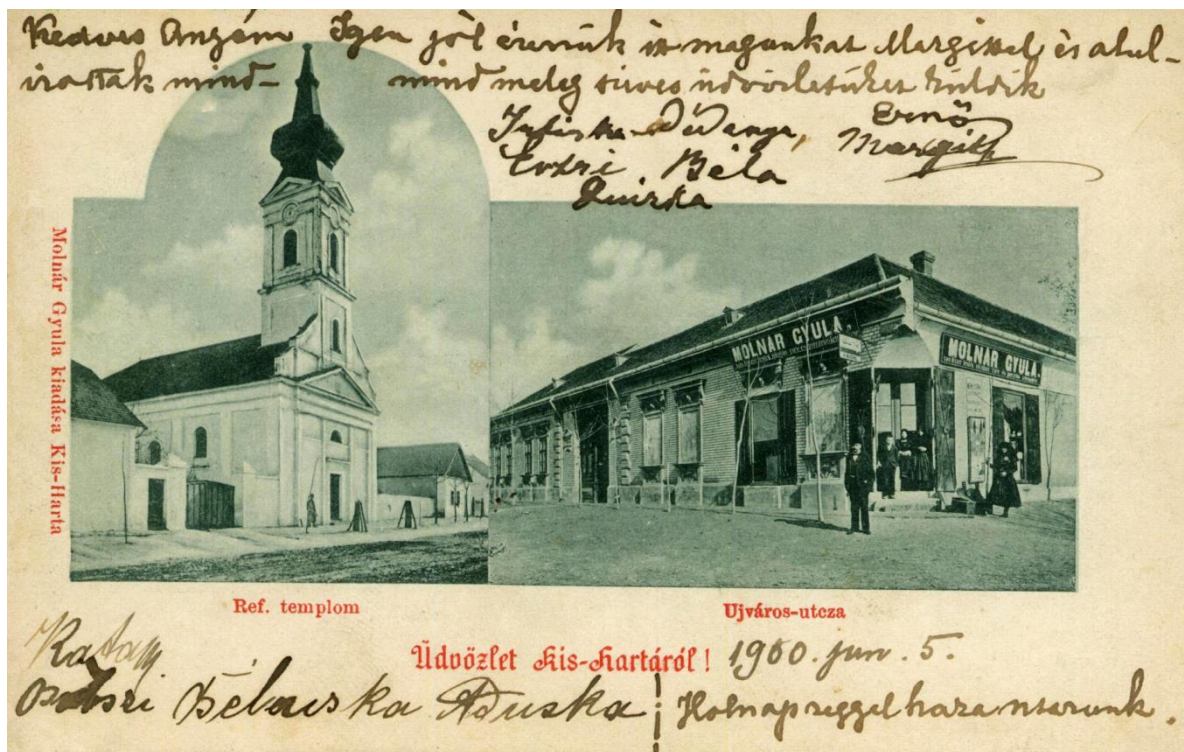
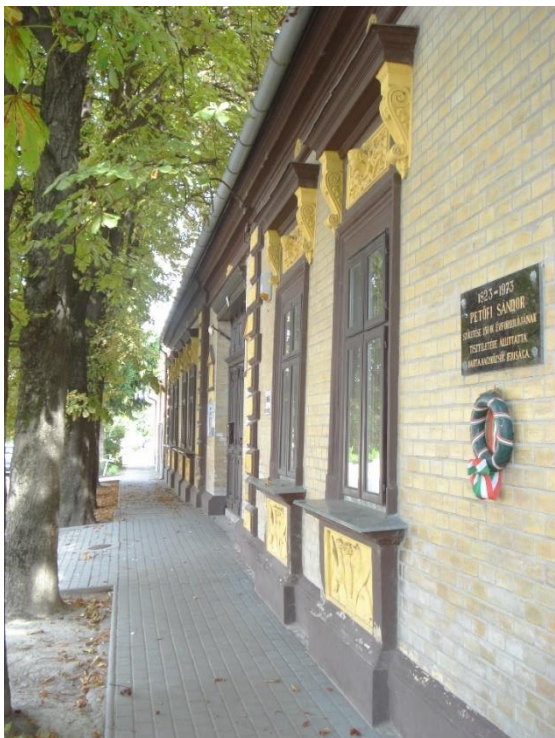
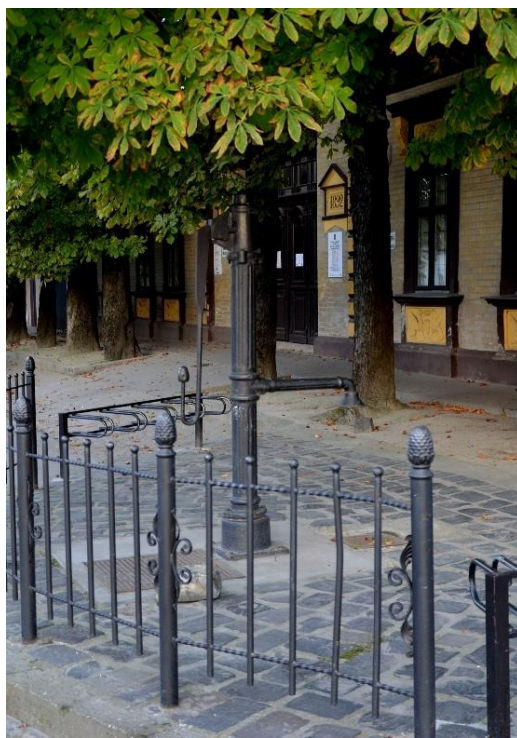
Sarokra kihelyezett bejárat 1900-ban keltezett képeslapon

**Indoklás:** Több épület összeépítésével keletkezett, utcasarkon álló, körülépített udvaros, az oldalhatáron hosszan továbbnyúló, tekintélyes méretű ház. Az épületegyüttes legnagyobb része eredeti. Belső udvarában szépen visszaállították az egykori üveges verandát, a mai könyvtár felőli belső térben eredeti nyílászárókat találunk. Különös erénye a háznak – a történeti értékeken túl – a Kossuth utcára néző, téglaburkolattal és vakolt tagozatokkal, párkánnyal díszített homlokzat. A többszöri átépítés után szimmetrikus elrendezésben a szárazkapu mindkét oldalán 2+2 ablakosztás alakult ki egy helyen vakablakkal. A Bajcsy-Zsilinszky utca felőli szárny a felújítás során az eredeti jellegét elveszítette.

**Javaslat:** Az állapot-megóvás a fő feladat, emellett felújításkor érdemes összevetni a sötétbarna vakolatszint az eredeti állapottal, hogy korhűbb megjelenést nyerjen az épület. Az újabb szárnynál a sok kisebb utcai bejárat helyett ésszerűbb, tágasabb elosztótérben lehetne gondolkodni.
