**Harta Nagyközség Önkormányzata Képviselő-testületének  
1/2018. (II. 05.) önkormányzati rendeletéből  
Harta Nagyközség településképeznek védelméről**

2. melléklet az 1/2018. (II. 05.) önkormányzati rendelethez

**Helyi védett építmények, táji értékek, köztéri műalkotások listája**

### Helyi védetségű épületek értékelőlapjai

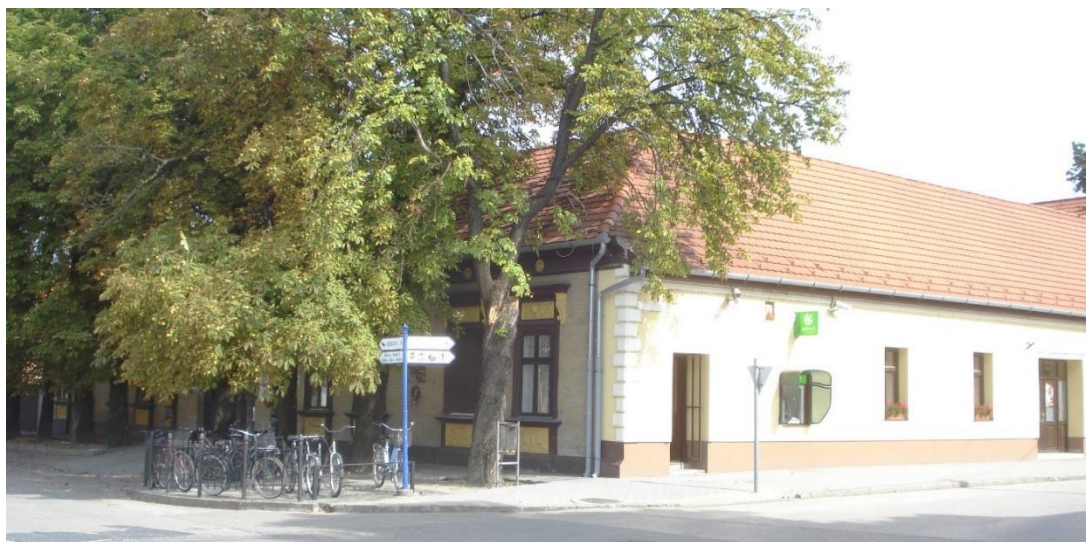
**Indoklás:** Több épület összeépítésével keletkezett, utcasarkon álló, körülépített udvaros, az oldalhatáron hosszan továbbnyúló, tekintélyes méretű ház. Az épületegyüttes legnagyobb része eredeti. Belső udvarában szépen visszaállították az egykori üveges verandát, a mai könyvtár felőli belső térben eredeti nyílászárókat találunk. Különös erénye a háznak – a történeti értékeken túl – a Kossuth utcára néző, téglaburkolattal és vakolt tagozatokkal, párkánnyal díszített homlokzat. A többszöri átépítés után szimmetrikus elrendezésben a szárazkapu mindkét oldalán 2+2 ablakosztás alakult ki egy helyen vakablakkal. A Bajcsy-Zsilinszky utca felőli szárny a felújítás során az eredeti jellegét elveszítette.

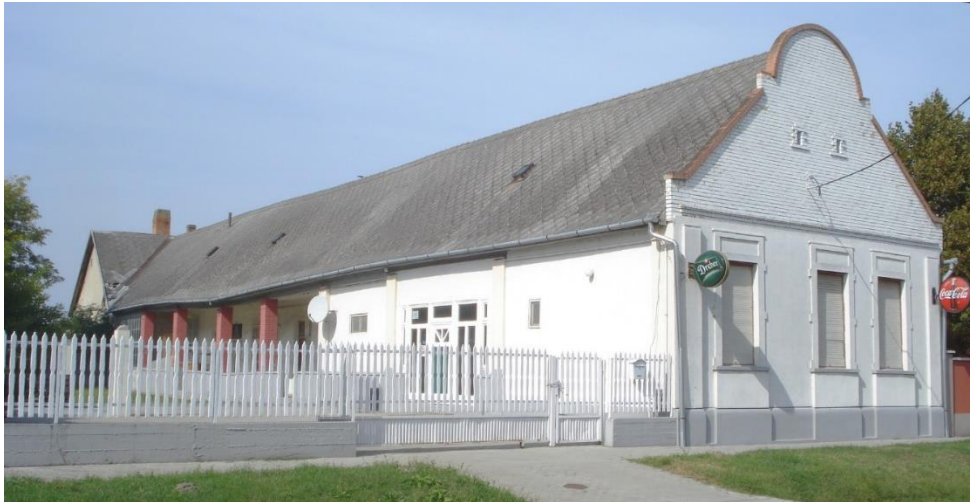
Indoklás: Szimmetrikus nyeregtetős, tornácos (részben üzlet céljára beépített), fehérre átfestett téglahomlokzatú épület. Tömegével és kedvező homlokzati arányaival a környezetét meghatározza. Az oromzat félkörívesen záródó, a két szellőzőnyílás keretezett díszítésű. A fedés rombusz alakban rakott kiselemes, valószínűleg helyben készült vékony betoncserep. Az állagmegóvás dicséretes, viszont a téglaburkolat festését jó volna eltávolítani. Az épület állapota stabil.

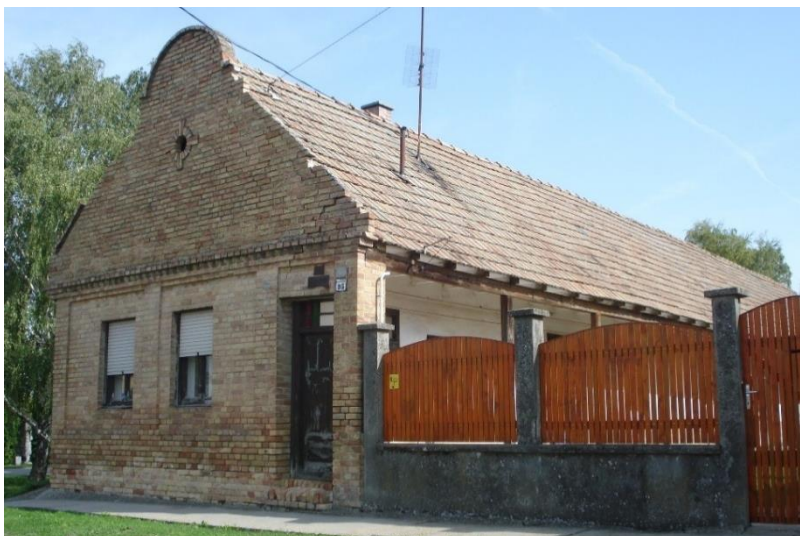
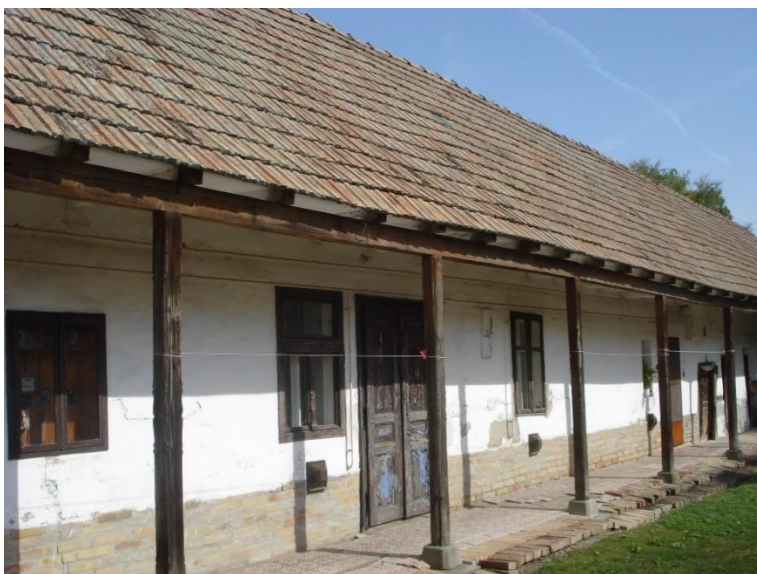
**Indoklás:** Szimmetrikus nyeregtetős, eredetiben megmaradt téglahomlokzatú, faoszlopos tornácos gazdaház. Az oromzat félkörívesen záródó, a kerek szellőzőnyílás keretezett díszítésű. A főhomlokzat osztópárkánya gondosan kiképzett. A tornácajtó is megvan még téglából rakott előlépcsőjével. A fedés szalagcserép, ereszcsonna nincs.

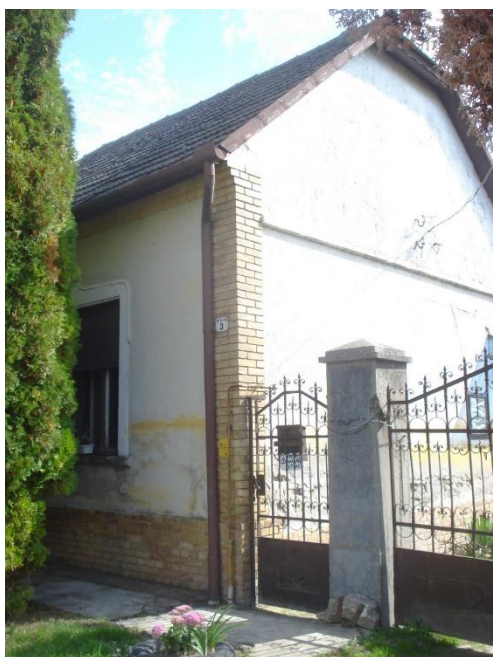
**21. Petőfi utca 3. hrsz.: 296. Lakóház,** épült a XX. század első harmadában.

**Indoklás:** Utcával párhuzamos gerincű lakóház polgárház jellegű kialakítással. Háromosztatú ablakait téglapárkány és vakolatdísz övezi. Pillértéglával kirakott a lábazat, a homlokzati felső párkány és a falsarok, mintegy keretbe foglalva az utcai homlokzatot. Épülethez illeszkedő a kovácsoltvas kapu és kerítésoszlop.

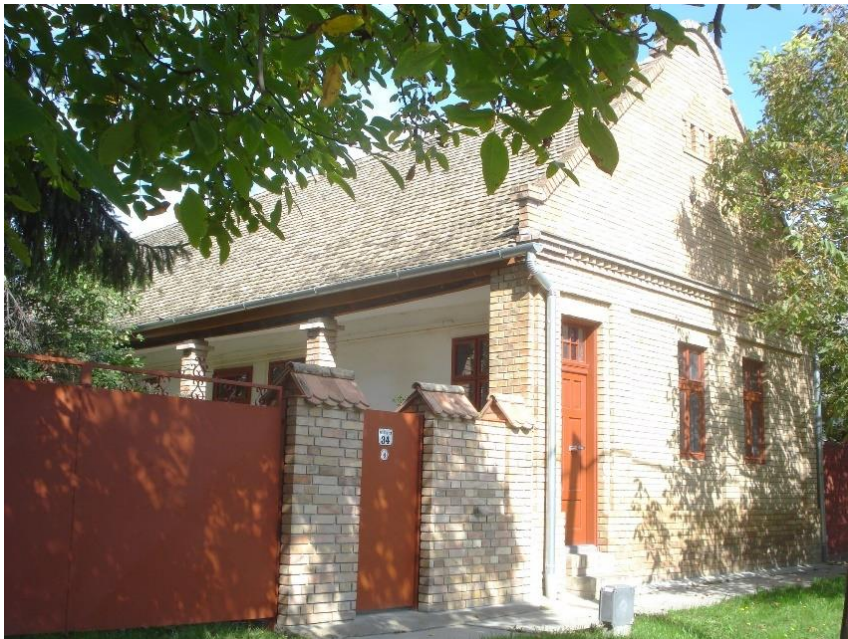
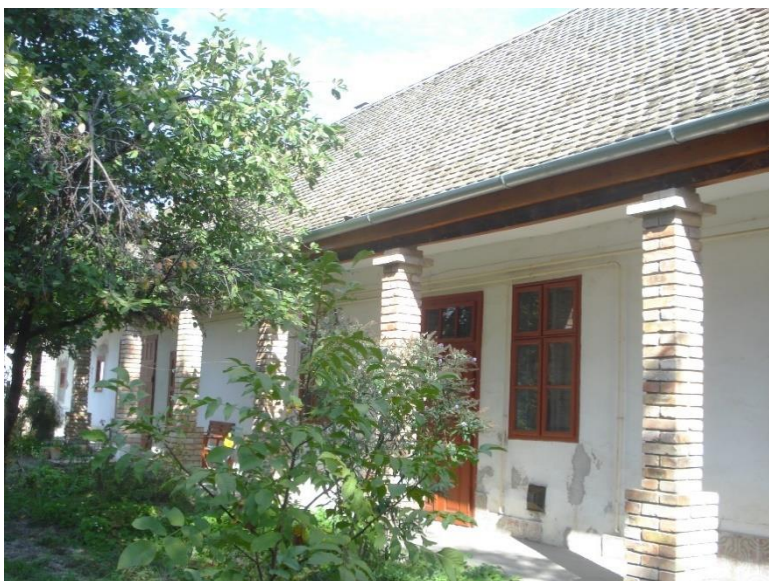
Indoklás: Szimmetrikus nyeregtetős, oldaltornácos, téglahomlokzatú, eredeti állapot szerint felújított épület. Az értékmegóvás példaszerű. A natúr téгла homlokzatborítás, tornácpilléreket, kerítést, előlépcsőt megőrizték. A homlokzatszíntések (osztópárkány, lizénák, szellőzőnyílás-keret, félköríves oromfallezárás, oromzatszegélyezés) épségben vannak. A tetőfedés apatini cserép, illeszkedik az épület megjelenéséhez..

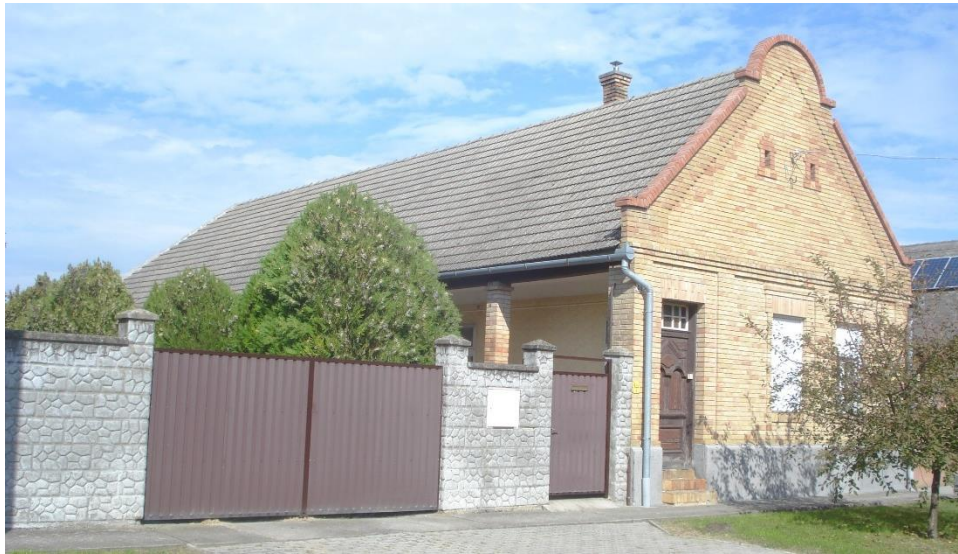
Indoklás: Szimmetrikus nyeregtetős, oldaltornácos épület. A téglahomlokzat és a ablakok eredeti állapotukban megmaradtak. A tornácajtó és téglából kirakott előlépcsője is eredeti. Az oromzaton piros téglabetéttel díszített szellőzőnyílások találhatók. A cementcserepfedés illeszkedik az épület megjelenéséhez.

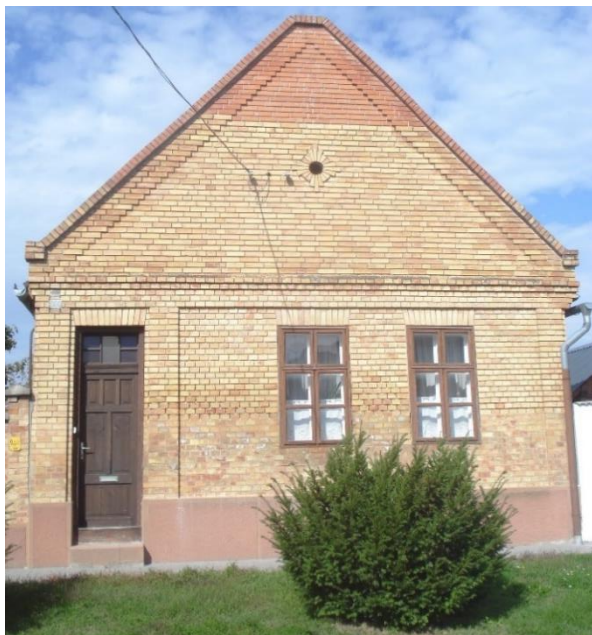
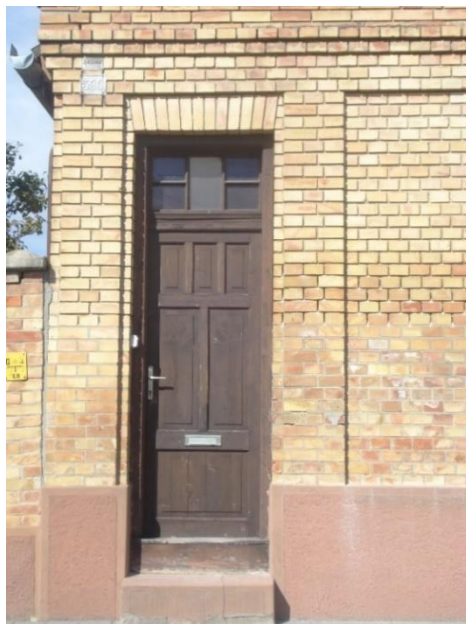
**24. Petőfi utca 54. hrsz.: 367 Módosgazda-ház, épült a XX. század első harmadában.**

Indoklás: Szimmetrikus nyeregtetős, részben beépített tornácos gazdaház. Burkoló téglával kirakott főhomlokzatán a megrongálódott sárga téglákat piros téglával pótolták, elképzelhető, hogy nem háromszögletű volt a lezárás, de az épület eredeti jellegét ez a beavatkozás nem változtatta meg bántóan. A téglafugázásból arra lehet következtetni, hogy a felvizesedést szárító injekcióval kezelték. Eredetiek az ablakok és a tornácajtó. Megmaradt a téglakerítés is. A fedés rombusz alakban rakott kiselemes, valószínűleg helyben készült vékony betoncserép. A tetőre napelemeket helyeztek fel.

Javaslat: Az állapot megőrzése szükséges.

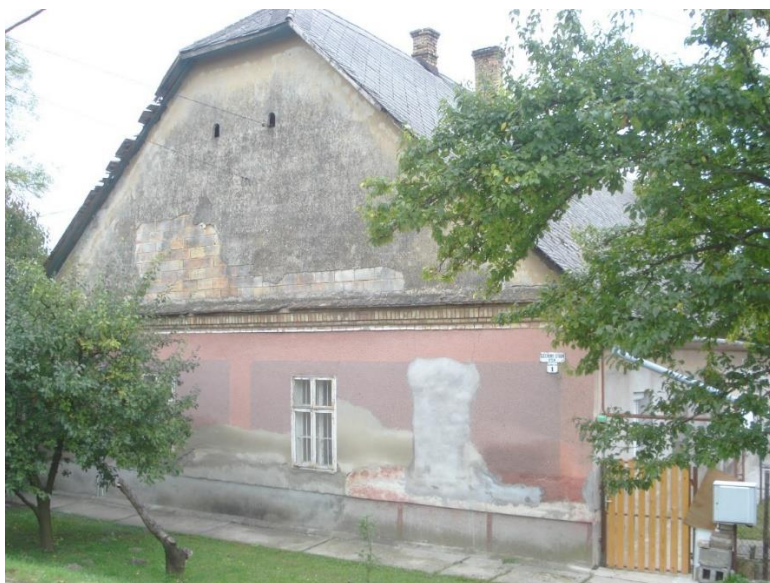
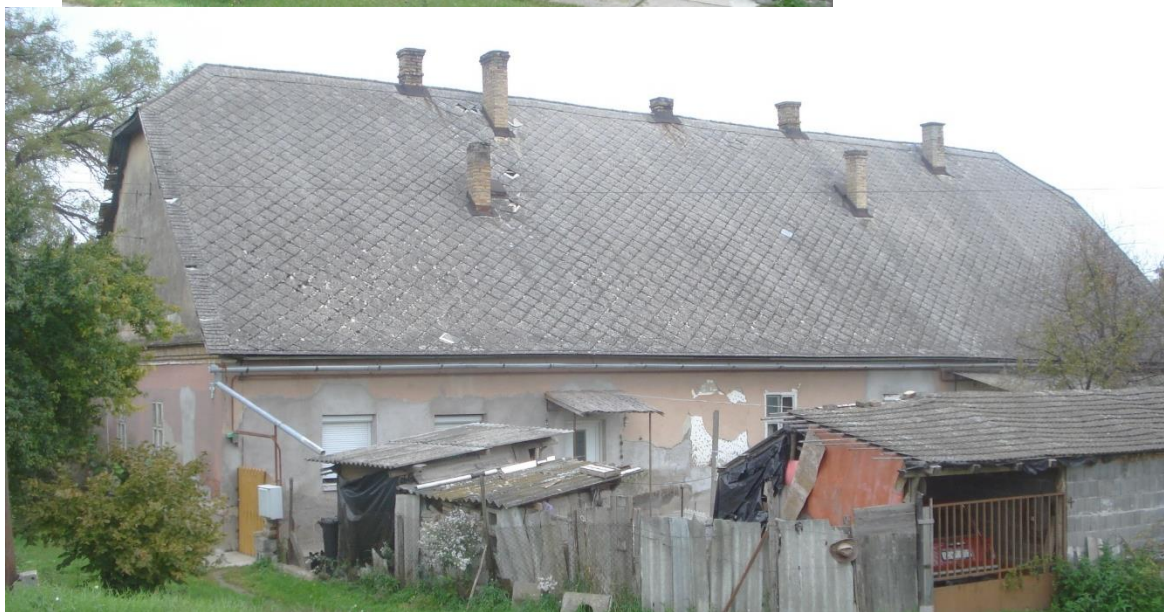
Indoklás: Harta legrégibb épületeinek egyike, már az 1882. évi kataszteri térképen is szerepel. A régi országút (és a mai 51-es út) mellett állva a hartai településképet meghatározó látványt nyújtott a jelentős épülettömeg. Földszintes ugyan a ház, de alaprajzi méretei tekintélyesek 13,5 x 29 m, a százötven évvel ezelőtti, falun járatos építési technikák kereteit feszegetve szokatlanul nagy tetőidom valósult meg. Jelentős átalakításokkal több lakórészt alakítottak ki benne. Az elmúlt időszakban gondok voltak a vízelvezetéssel.

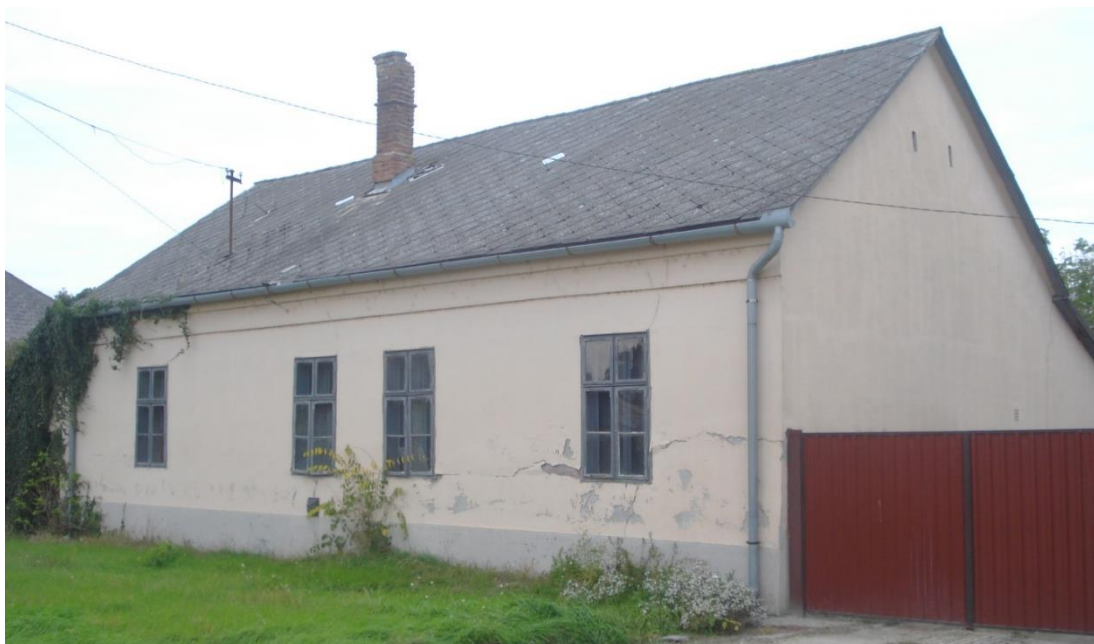
Indoklás: Utcával párhuzamos tömegű, vakolt falú lakóház. Egyszerű díszét a lábazat és a párkány mező kiléptetése adja. Négy eredeti ablaka megmaradt. Helyben készült rombuszalakzatú vékony betoncseréppel fedett.

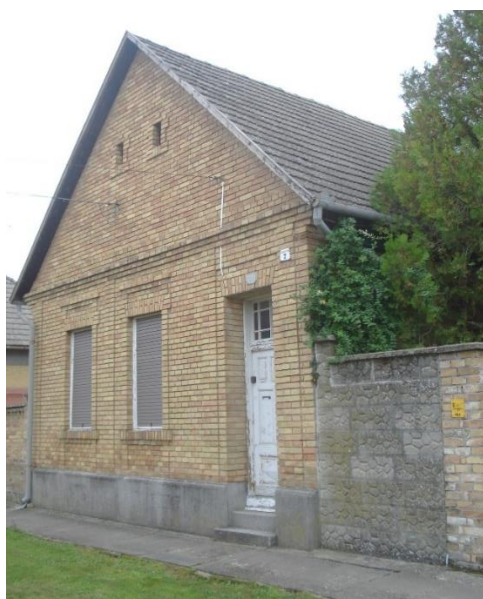
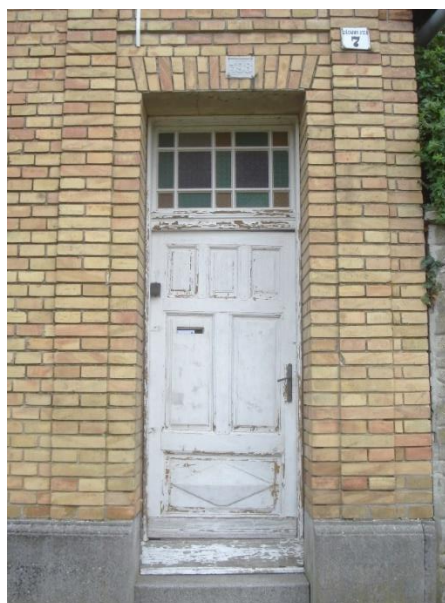
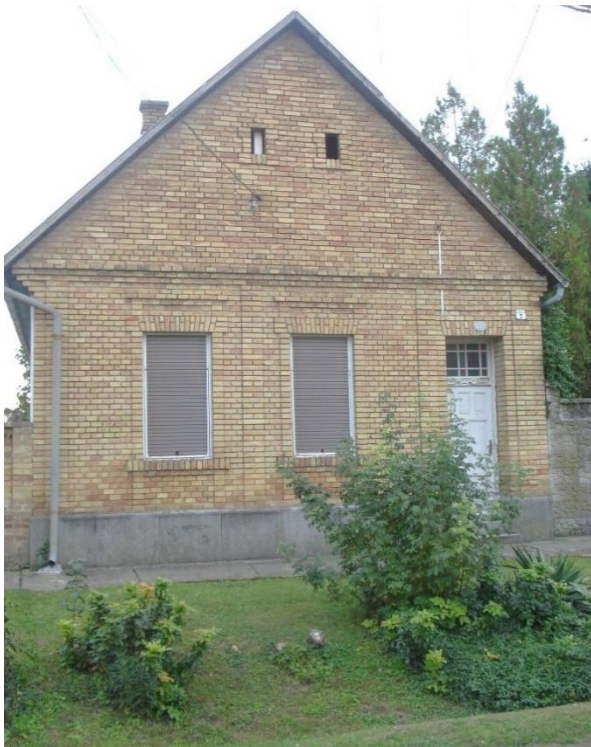
**27. Széchenyi utca 7. hrsz.: 203/1 Módosgazda-ház, épült a XX. század első harmadában.**

Indoklás: Szimmetrikus nyeregtetős, oromfalas, tornácos gazdaház. Főhomlokzatán jó állapotban megmaradt a fagyálló téglaburkolat. A téglarakás technikával osztópárkányt alakítottak ki, az alsó mezőt lizénákkal három részre tagolták a két ablak és a tornácajtó számára. Utóbbi jelenleg is bejáratként szolgál, ami már ritkán fordul elő. Eredetiek az ablakok és a tornácajtó, a színezésüket az eredeti árnyalat megkutatásával érdemes megválasztani. A fedés kiselemes, valószínűleg helyben készült vékony betoncserep.

Javaslat: Az eredeti állapot megkutatásával a korhű színalkalmazást érdemes visszaállítani.

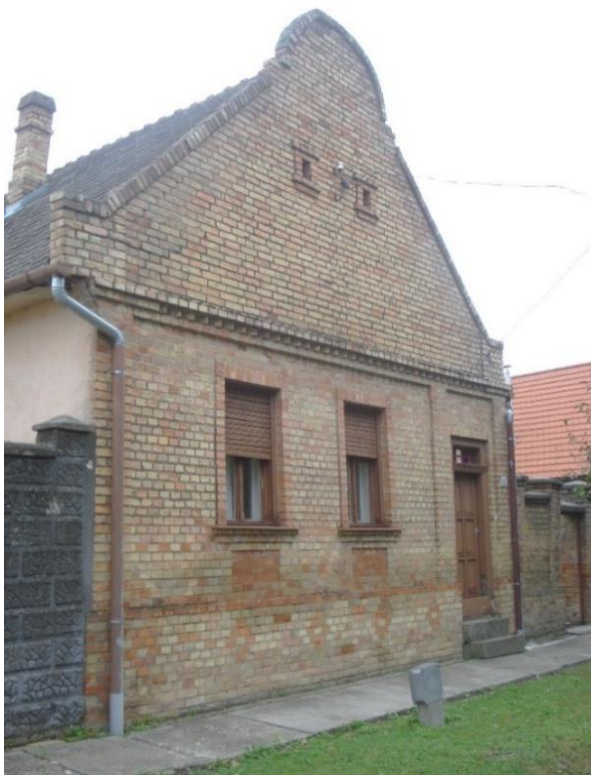
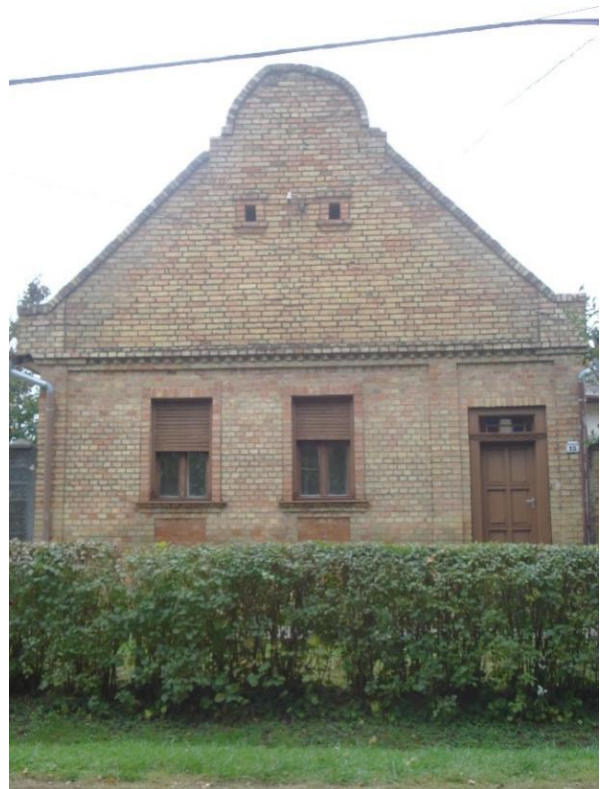
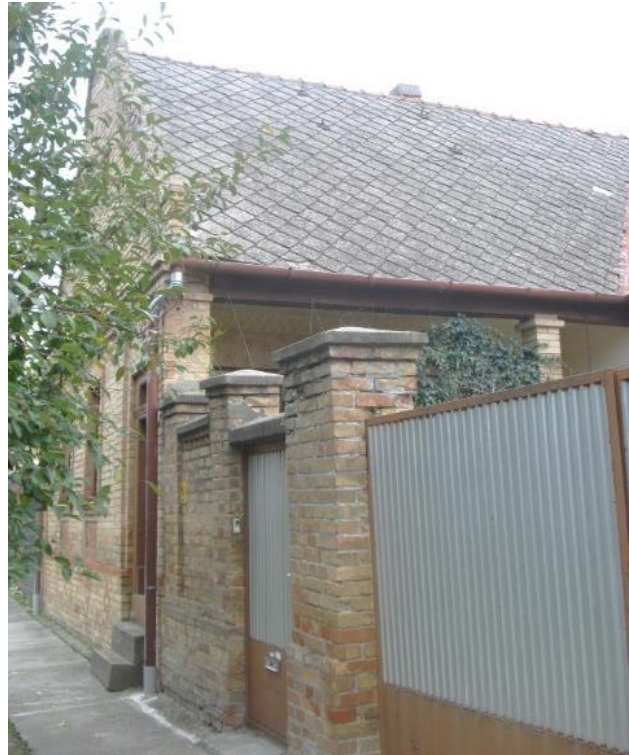
Indoklás: Utcára néző oromfalas, szimmetrikus nyeregtetős, oldaltornácos gazdaház, utólag középszárnyal bővítették. A téglahomlokzat szépen megmaradt, a redőnyt megfelelően építették be. Eredetiek az ablakok, a tornácajtó, valamint a kerítés. A tornácajtó és téglából kirakott előlépcsője is eredeti. Az oromzaton piros téglabetéttel díszített szellőzőnyílások találhatók.

Javaslat: Az eredeti állapot megkutatásával az időközben átalakított nyílászárókat és a színalkalmazást érdemes visszaállítani.

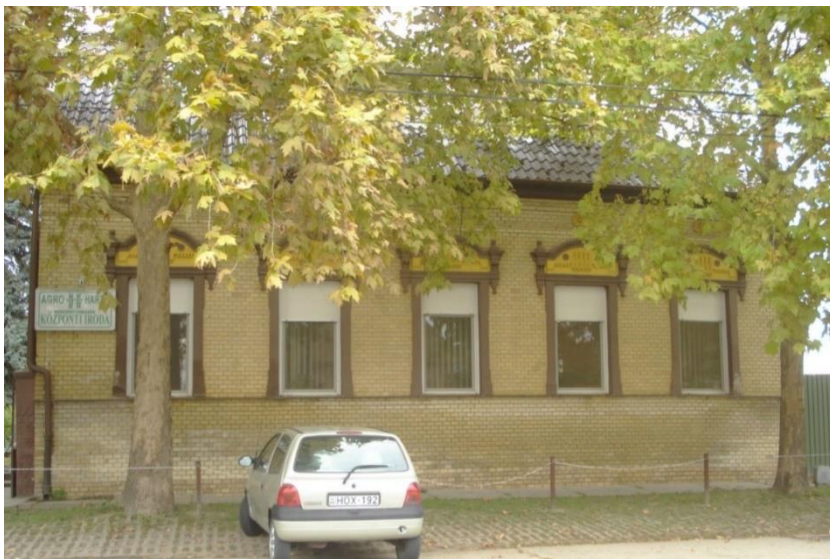
**29. Széchenyi utca 16. hrsz.: 286 Égl ház, ma irodaház. Épült a XX. század első harmadában.**

Indoklás: Utcával párhuzamos nyeregtető fedí a Széchenyi utcára öt ablakkal néző fő épületszárnyat. A téglaburkolatban az ablakok alatt párkány fut végig, idomtégla-sorokkal díszített a felső párkány. Az ablakok köré vakolatdíszeket helyeztek, fönt íves lezárással, virág- és geometrikus mintákkal. A színezés előzményeit megkutatva az eredeti árnyalatok alkalmazása ajánlott. A tetőfedést újra cserélték, amely színében harmonizál az épülettel, de a formája (mediterrán jellegű cserép) idegen. A fehér redőny és ablakfestés sem szerencsés választás, a fa színárnyalatai megfelelőbbek volnának. A cég hirdetőtábláját cégerre javasolt lecserélni. Kezelní kell az enyhe felvizesedést.

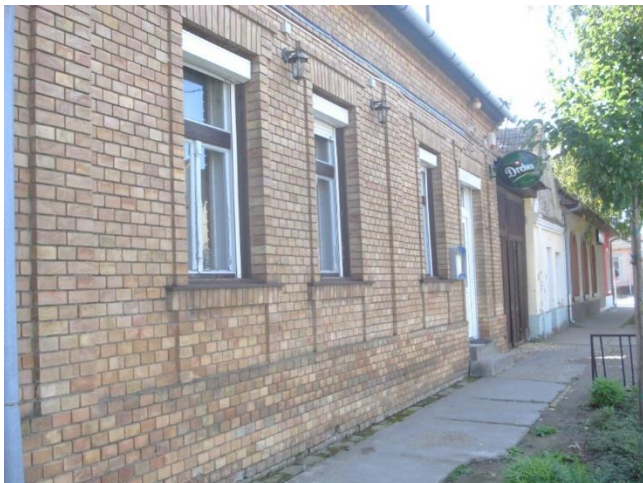
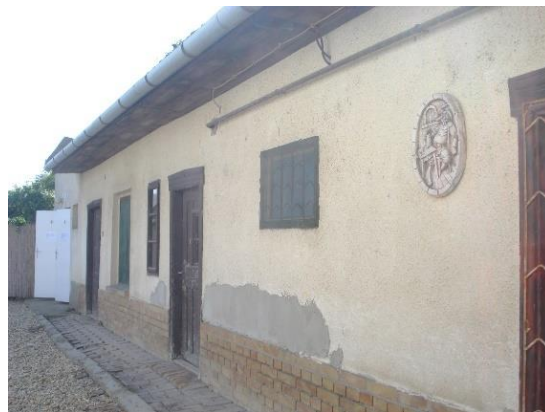
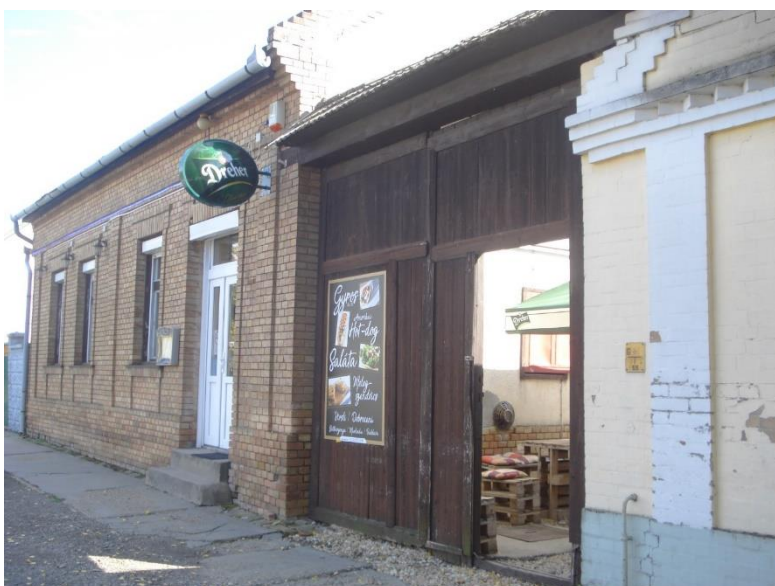
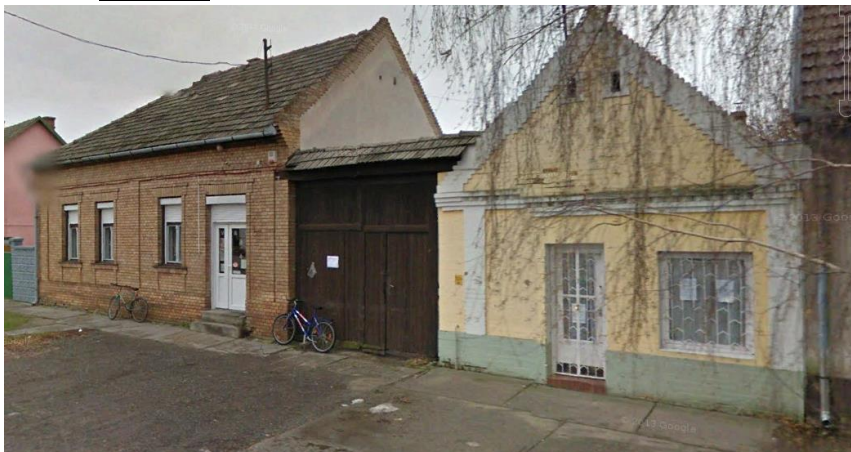
Indoklás: Két épület áll a telken egymástól fedeles nagykapuval elválasztva, egyik téglalaborítású, utcával párhuzamos nyeregtetős épület, a másik – a hentesüzlet rész, eredetileg melléképület – az utcára oromfallal néz. Utóbbi épület is téglahomlokzatú, melyet lefestettek, ezzel megszűnni látszik a két épület szoros kapcsolata.

A történeti és építészeti értékek védelme szükségessé teszi az oromfalas épület natúr téglalhomlokzatának visszaállítását, a vendéglő épület redőnytokjainak eltávolítását, a kapuzat felújítását. A vendéglő ajtaja visszaállítható az eredeti ablakra (pl. udvari bejárat nyitása esetén).

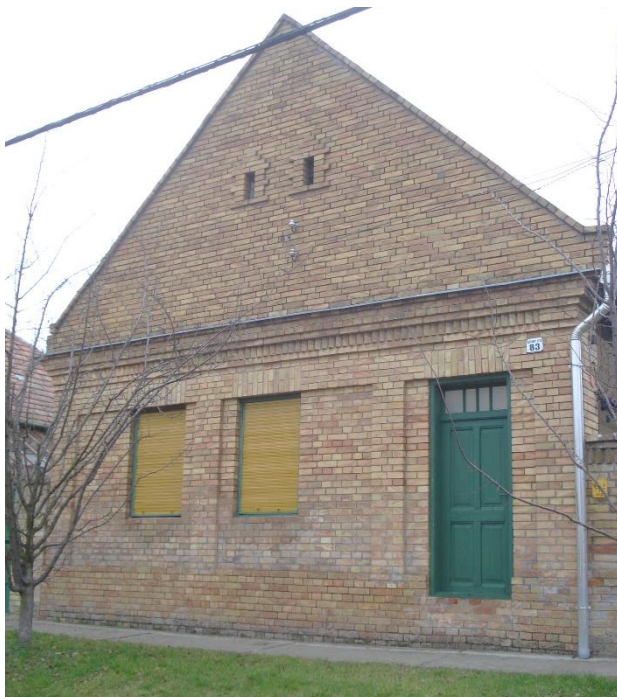
Indoklás: Utcára néző, csúcsosan záródó oromfalas, oldaltornácos épület. Az utcai homlokzat burkolótéglával díszesen kirakott, két ablak és tornácajtó található rajta, az előlépcsőt megszüntették. Az épülethez illeszkedő kerítés azonos korú és kialakítású. A szürkés cserépfedés is eredetinek látszik.

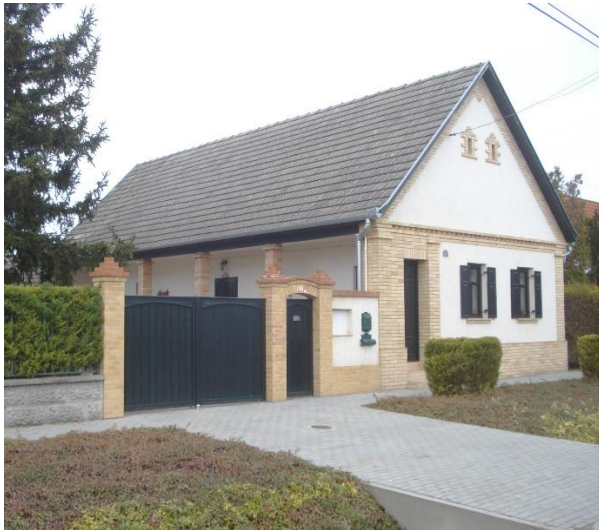
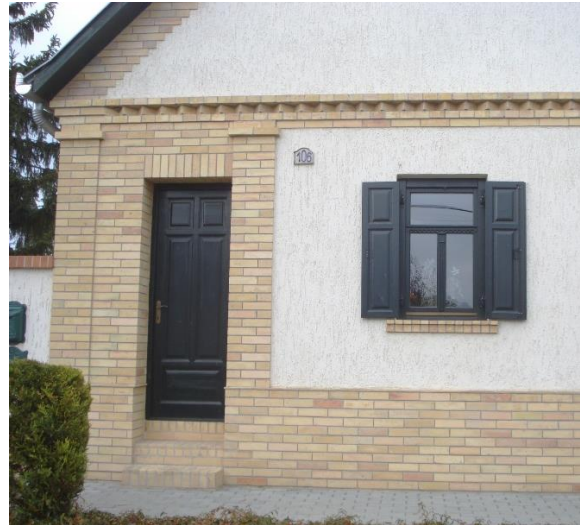
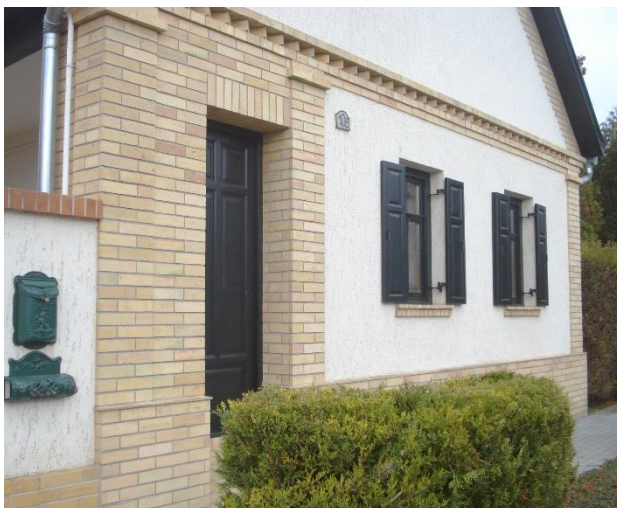
**32. Széchenyi utca 106.** hrsz.: 791 Lakóépület, volt gazdaház, épült a XX. század első harmadában.

Indoklás: Oldalhatáron álló nyeregtetős, oldaltornácos épület, utcai homlokzata fehér vakolatú, melyet a felújításkor natúr téglaburkolattal keretezték és díszítettek a tornác-mezőben, a lábazon, az osztópárkányon, a tetősík mentén és szellőzőnyílások körül. A tornác téglapilléres. A kerítés is téglából épült, a házhoz illeszkedő. A fedést lecserélték, az új héjalás harmonizál az épülettel. A felújítás példaértékű.

Javaslat: Az állapot megtartása.

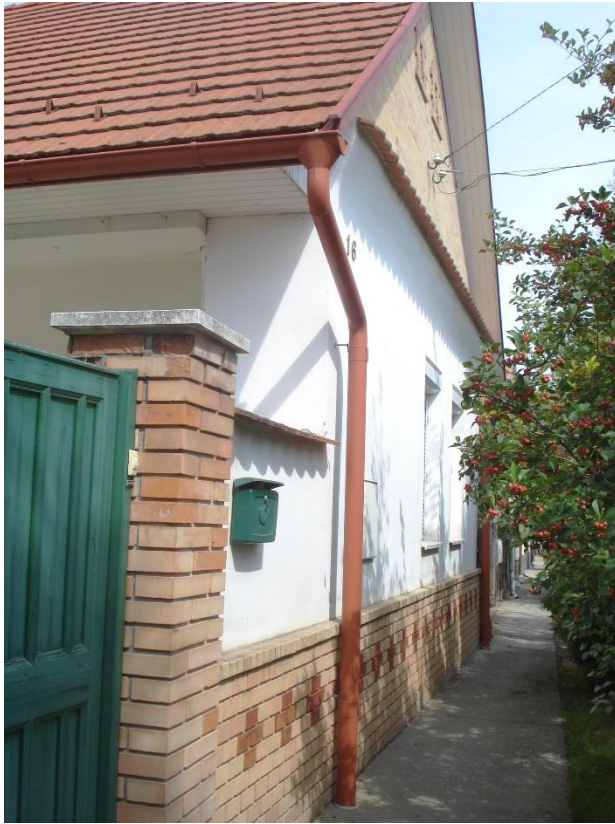
Indoklás: Oldalhatáron álló nyeregtetős, oldaltornácos épület, utcai homlokzata fehérre vakolt, az oromfal és a lábazat natúr téglaburkolatú, a lábazat kereszt alakú díszítése eredeti. A házhoz jól illeszkedő kerítés hasonlóan kiképzett, a nagykapu hartai-zöld színű, akárcsak a tornác faoszlopai. Az osztópárkányra és a kerítésmezőkre cserépsort tettek, az oromfali szellőzőnyílásokat kiugró téglakeret díszíti. A fedést lecserélték, az új héjalás harmonizál az épülettel. A felújítás példaértékű.

Javaslat: Az állapot megőrzése.

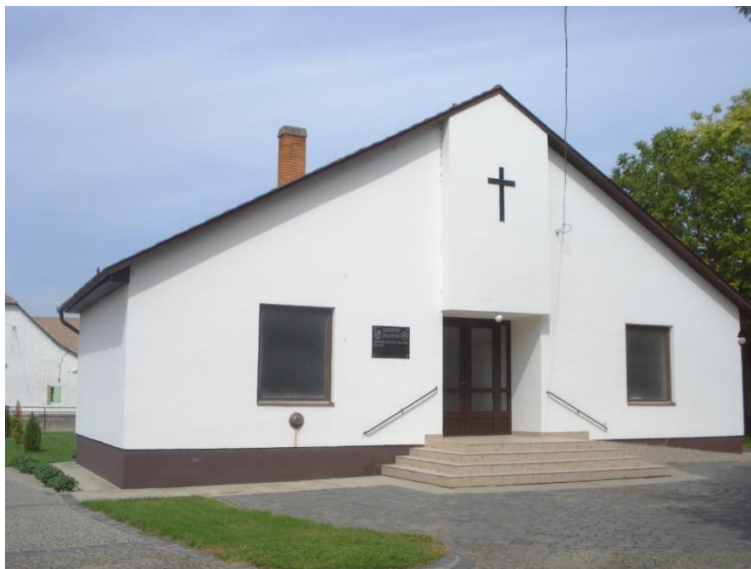
**34. Templom utca 50. hrsz.: 2/1 Evangélikus imaház, épült 1982-ben, Neuhauser László kecskeméti építész tervei alapján.**

Indoklás: Egyszerű tömegével, színeivel puritán szemléletet tükröz. A műemlék templom háttérében semleges marad. A középtengelybe helyezett bejárat és előlépcső oromfal-kiugrással hangsúlyozott.

Javaslat: Az állapot megtartása.

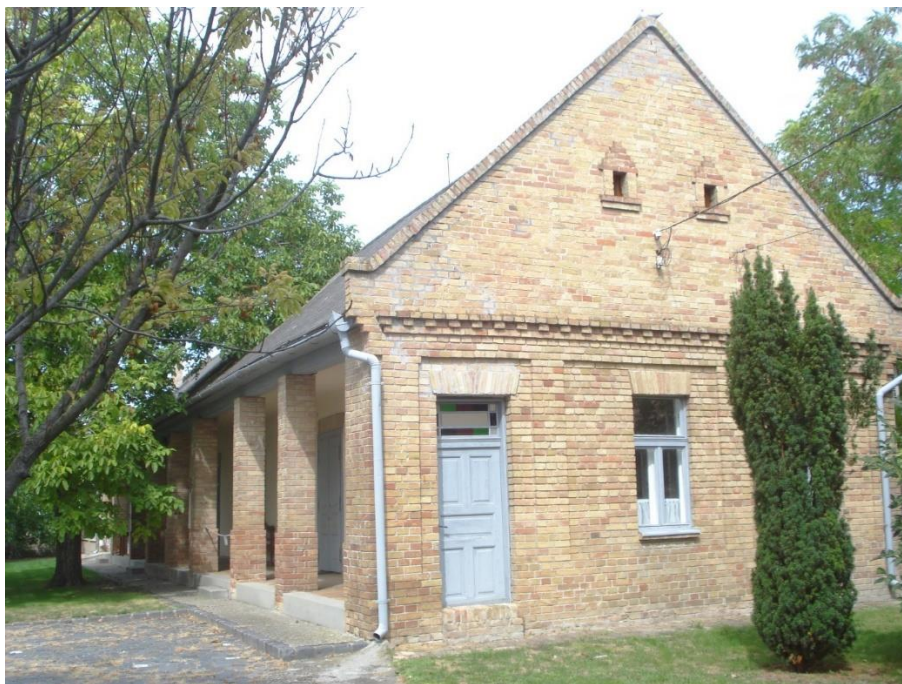
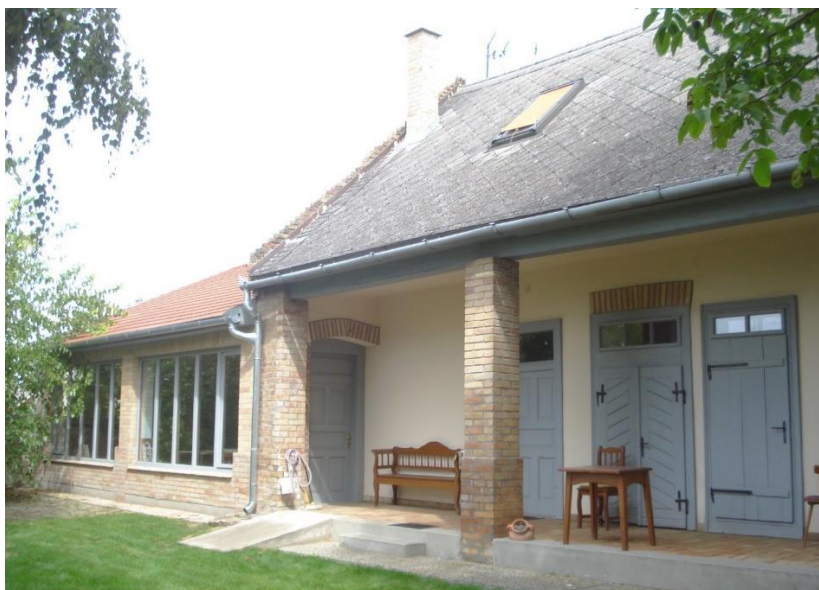
Indoklás: Az evangélikus műemléki templom mögött, az utcától beljebb épült ház csúcsosan záródó oromfalas, oldaltornácos épület. Az utcai homlokzat burkolótéglával kirakott, két ablak és tornácajtó található rajta, az előlépcsőt megszüntették. Mintázattal rakva díszítették az osztópárkányt, a szellőzőnyílásokat és szegélyezték az oromfalat. A tornác nyitott, téglapilléres, a nyílászárók eredetiek. A szürke rombuszselemez fedés valószínűleg helyben gyártott régi betoncserep. A tetőret beépített. Az épület új toldalékot kapott hátrafelé, a megegyező anyaghasználat miatt összhangban van a régi házzal.

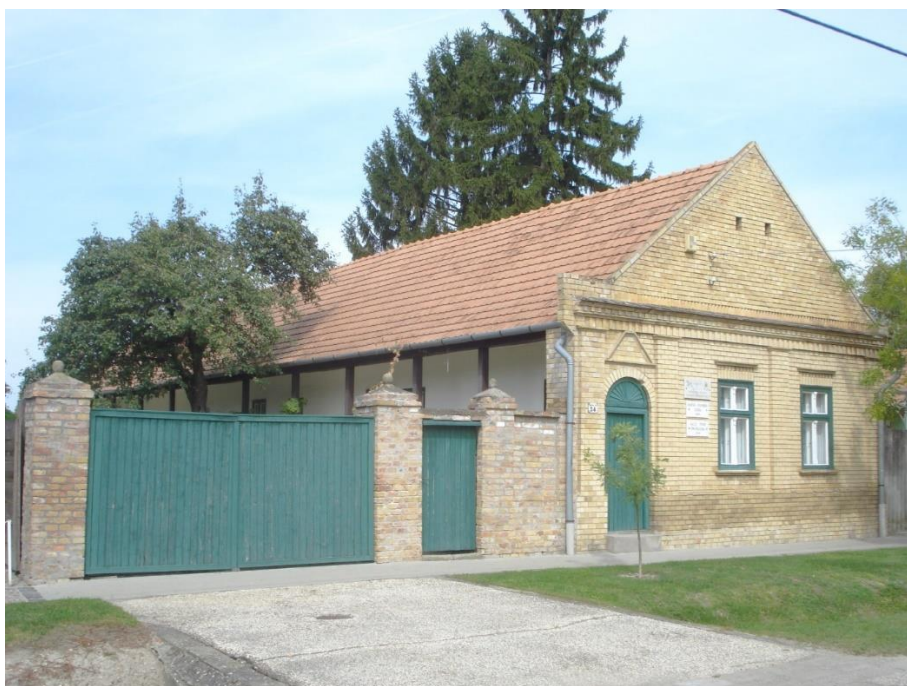
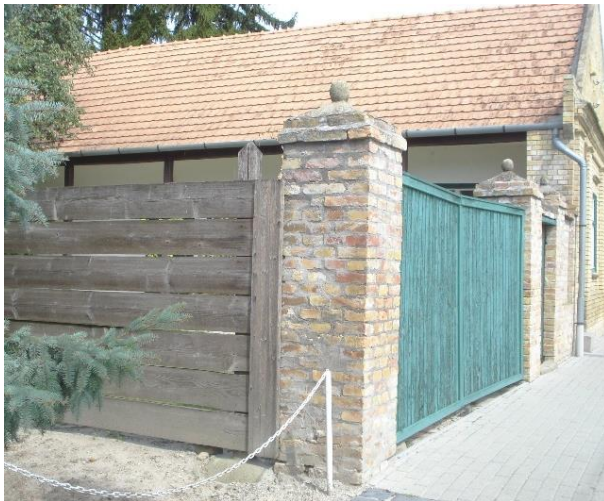
**36. Templom utca 52. hrsz.:** 4 Stefán- vagy Baum-ház, jelenleg tájház, épült valószínűleg 1855-ben (gerendába vésett dátum).

Indoklás: A településközpontban, a műemlék templom mellett álló épület nagyrészt eredeti formájában (homlokzat-képzéssel, nyílászárókkal, tornáccal) maradt fenn. Téglával kirakott főhomlokzatán a tető elé falazott oromzat díszítése viszonylag szerény, az osztópárkány pedig erősen hangsúlyozott. Az idomtégla-sorok és párkányok eleganciát biztosítanak az épület megjelenésének. A tornácajtó boltíves záródású. A kapuoszlopok eredetiek, a fakapuk és tornácajtó hartai-zöld színűek, üde kompozíciót alkotva a sárga téglával.

Javaslat: Az eredeti állapot megtartása.

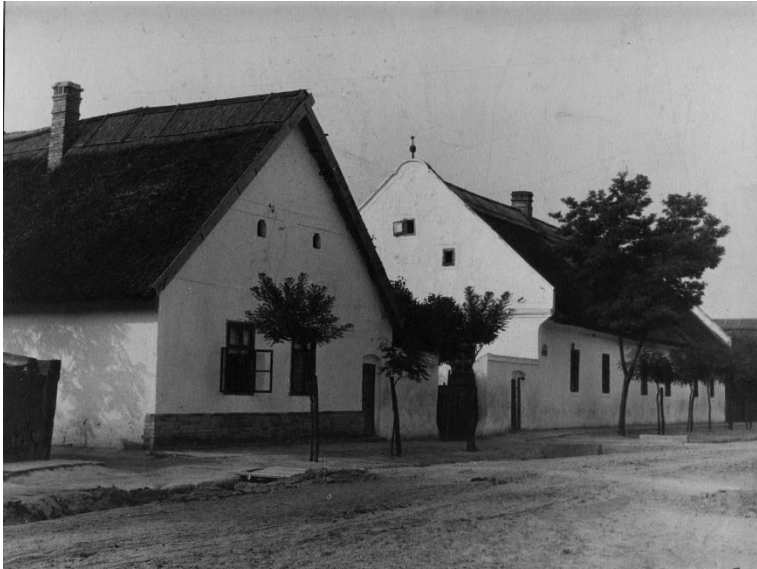
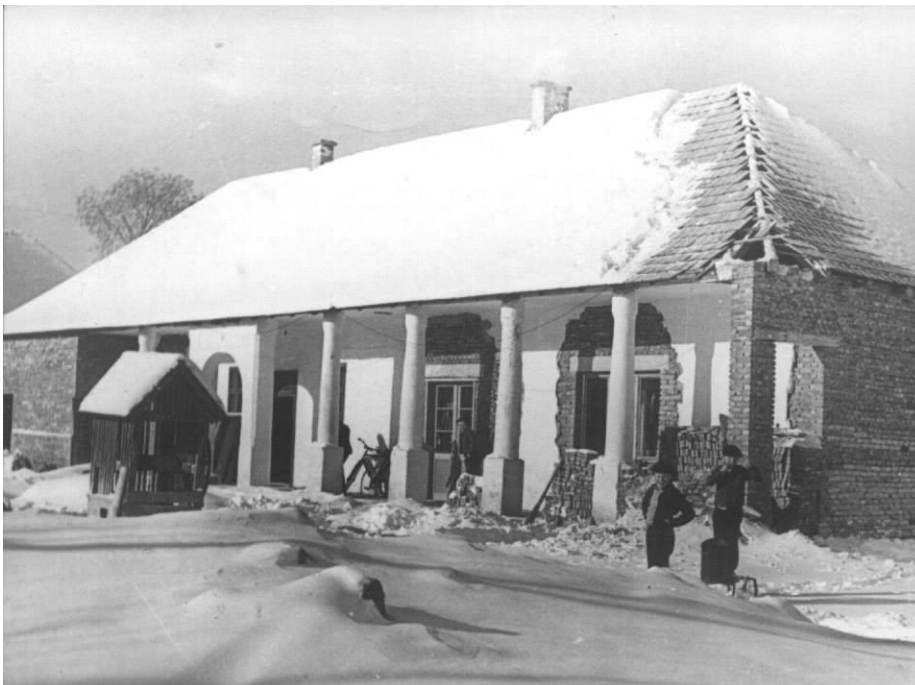
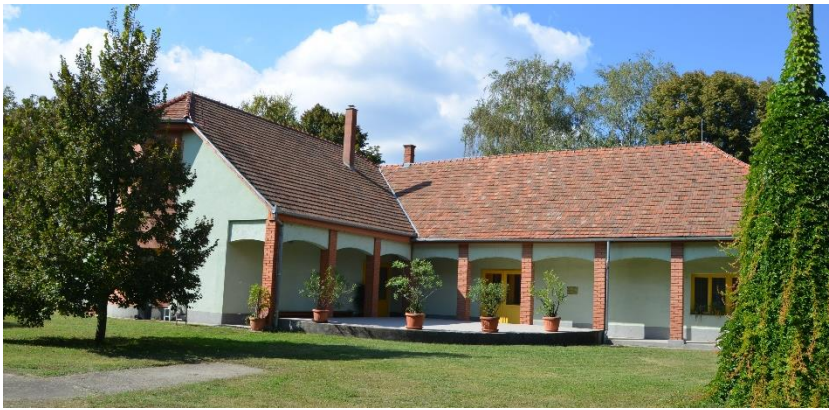
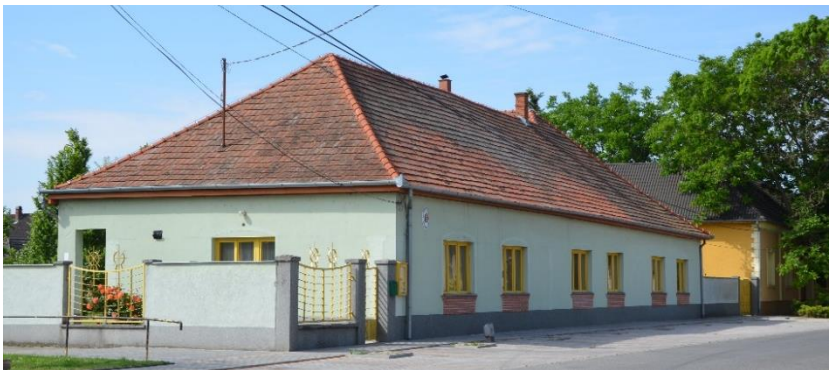
**37. Templom utca 53. hrsz.:** 1087/1 Művészeti alapiskola, volt evangélikus (Meixner) iskola, épült 1835-ben (három tanterem), 2004-ben Dóka József tervei alapján átépült, új keresztszárnnyal bővült.

(előtérben a lebontott Palotay-ház gyönyörű népi jellegű épülete, teljes egységben a háttérben lévő iskolával)

Az iskolaépületet már 1945 előtt is átépítették.

Indoklás: Jellegéből ugyan sokat veszített a felújításkor, de a műemléki templomhoz kötődik térben és történetben, részben tartalmazza Harta egyik legrégebbi, 1835 évi épületének maradványait, ezért védelme szükséges.

Javaslat: Legközelebbi felújításkor tetőidomát, fedőanyagát, színeit, utcai és oldalfali nyílásait, nyílászáróit eredeti formájukba érdemes visszaállítani.

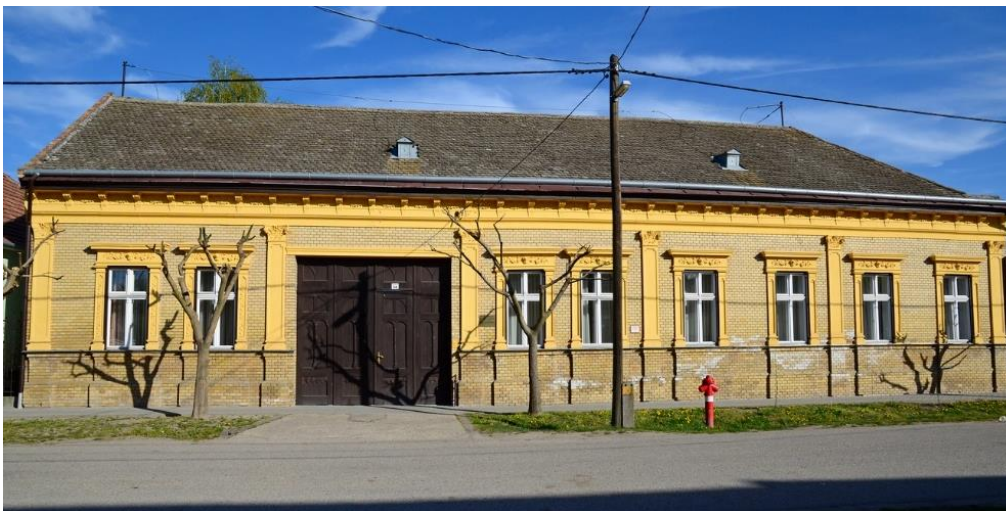
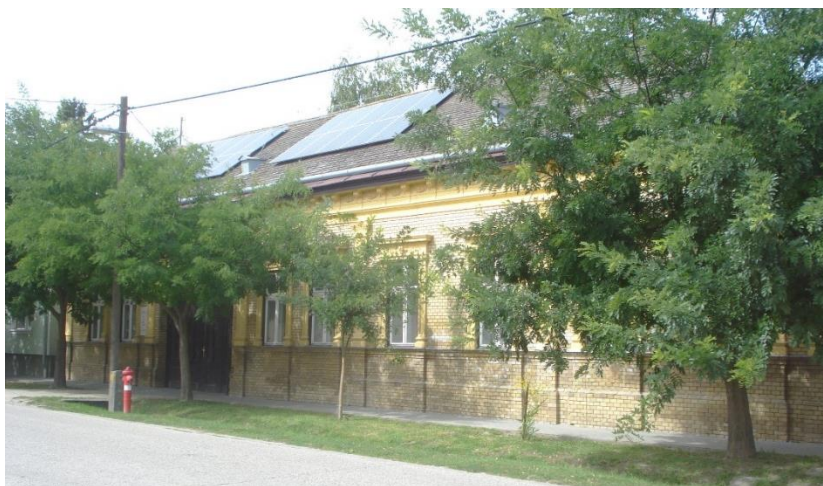
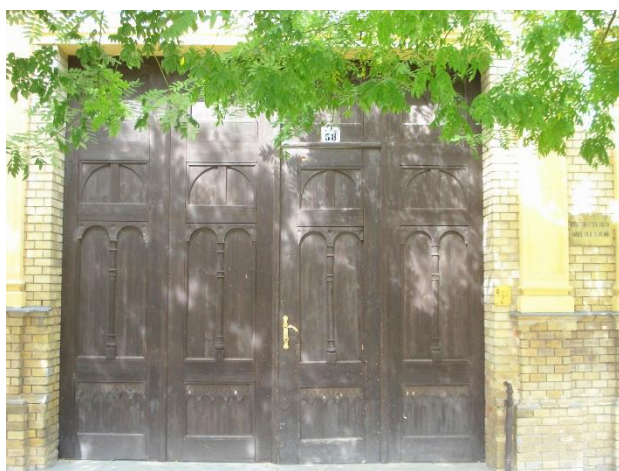
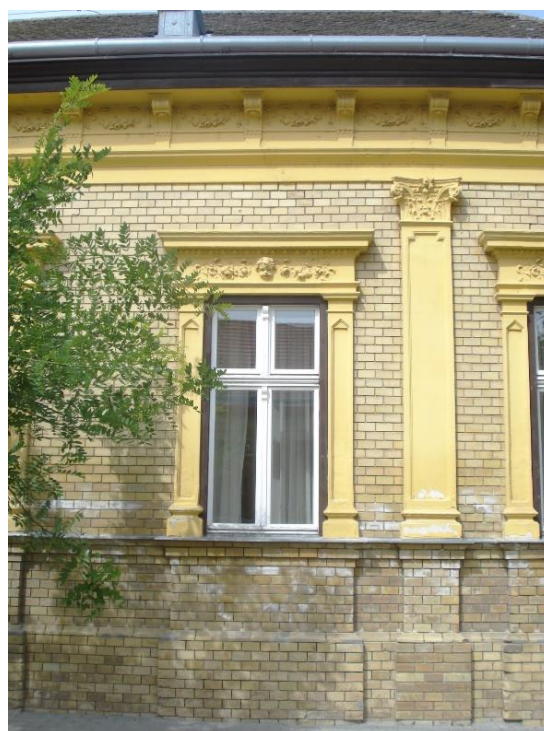
**38. Templom utca 58.** hrsz.: 8 Faluház (Egyesületek háza) – eredetileg Snautigl Ondrész lakóháza, épült a XX. század első harmadában, renoválva 1994-ben, szigetelve, felújítva 2008-ban.

Indoklás: Mintegy 27 m hosszú, „L” alakú, az utcafronton végigépített ház. Nyílásainak ritmusa: 2+K+2+2+2. Az ablakok alatt mellvéd fut végig, alatta lizénákkal díszített téglalábazattal. A lizénák vakolt formában futnak fel a gazdagon díszített, vakolt párkányig, ahol oszlopfővel záródnak. Az ablakokat is vakolt pilaszter-keret és párkány övezi.

A vakolt díszítőelemek közti mezőt burkolótéglával rakták ki. Az épület energetikai korszerűsítése során napelemek kerültek az utcai tetőfelületre.

Javaslat: Az épület felvizesedését kezelni szükséges. A vakolatszínezést az eredeti állapot megkutatása alapján érdemes megválasztani.

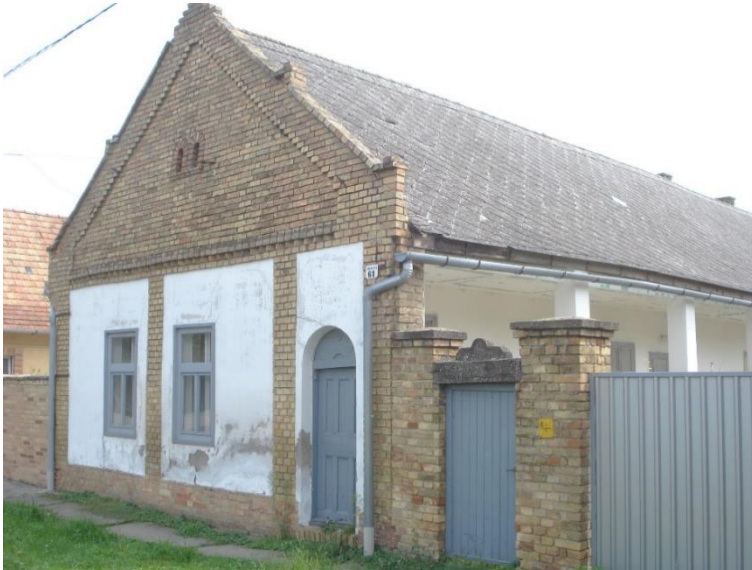
**39. Templom utca 61. hrsz.: 1090/2 Lakóház, épült a XX. század első harmadában**

Indoklás: A fagyálló téglából rakott lizénákkal három részre tagolt homlokzat vakolt mezőiben egy-egy eredeti ablak és a tornácajtó van elhelyezve. Az oromfal teljesen téglából van kirakva, szegélyezése, alsó párkánya és két szellőzőnyílása hangsúlyozott. A fedés rombusz alakzatú vékony betoncserep.

Javaslat: A felvizesedést kezelni kell a talajpára útjának elzárásával. A fakapukat érdemes visszaállítani. A kiskapu fölötti íves díszítőelemet az eredeti tégladíszítésre érdemes cserélni. Az oromzat szegélyének kicsúcsosodásait össze kell vetni az eredeti állapottal és szükség szerint korrigálni.
