**Harta Nagyközség Önkormányzata Képviselő-testületének  
1/2018. (II. 05.) önkormányzati rendeletéből  
Harta Nagyközség településképeznek védelméről**

2. melléklet az 1/2018. (II. 05.) önkormányzati rendelethez

**Helyi védett építmények, táji értékek, köztéri műalkotások listája**

### Helyi védetségű épületek értékelőlapjai

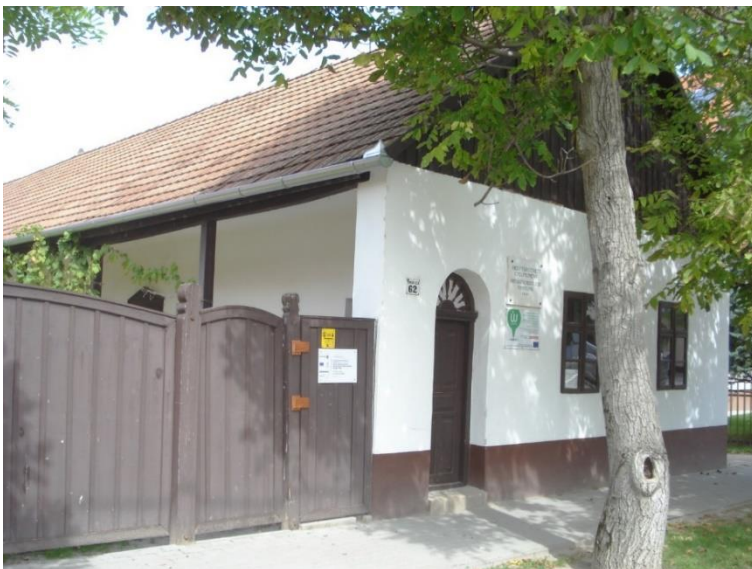
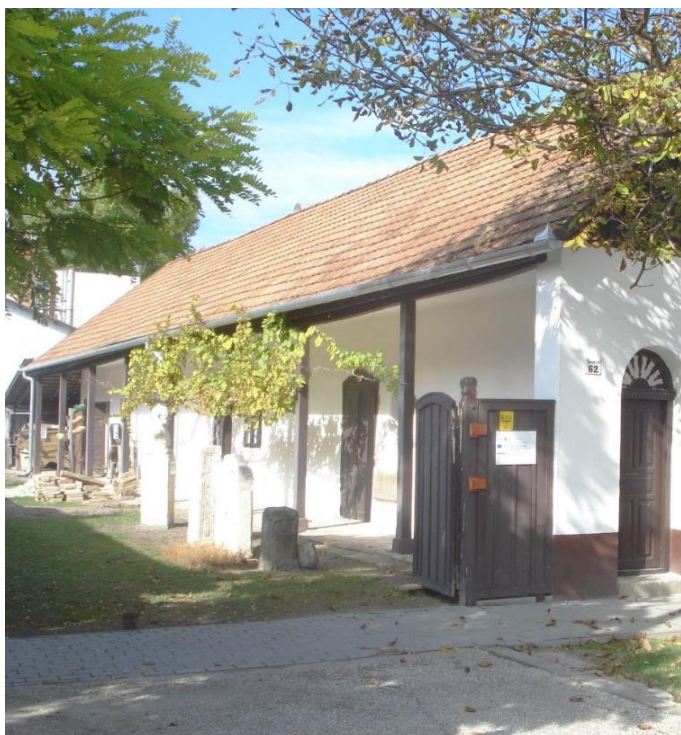
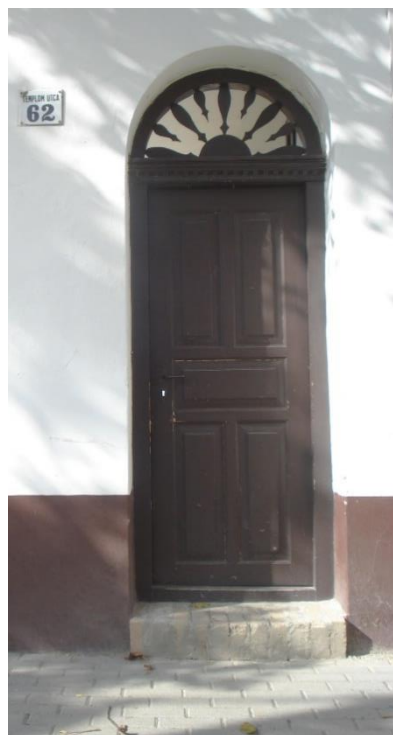
**40. Templom utca 62. hrsz.: 10 Német nemzetiségi tájház, volt lakóház**

Indoklás: Alföldi tornácos parasztház, 1967 óta kiállítóhely. Különlegessége a megmaradt pince, szabadkéményes konyha, napsugaras tornácajtó. Oromfala és kerítése deszkázott. Az oldaltornác faoszlopokon nyugszik. A tetőfedést lecserélték.

Javaslat: Állagmegóvás folyamatosan szükséges. Minél inkább az eredeti állapot elérésére kell törekedni.

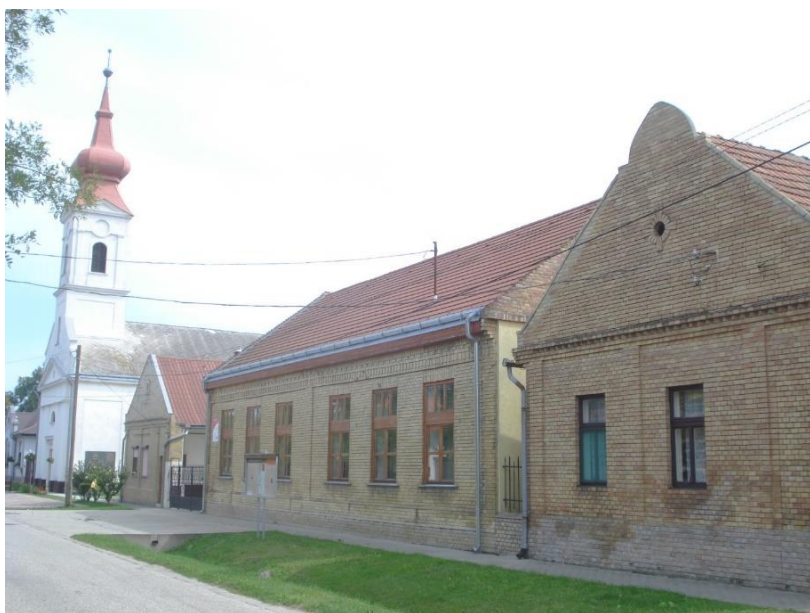
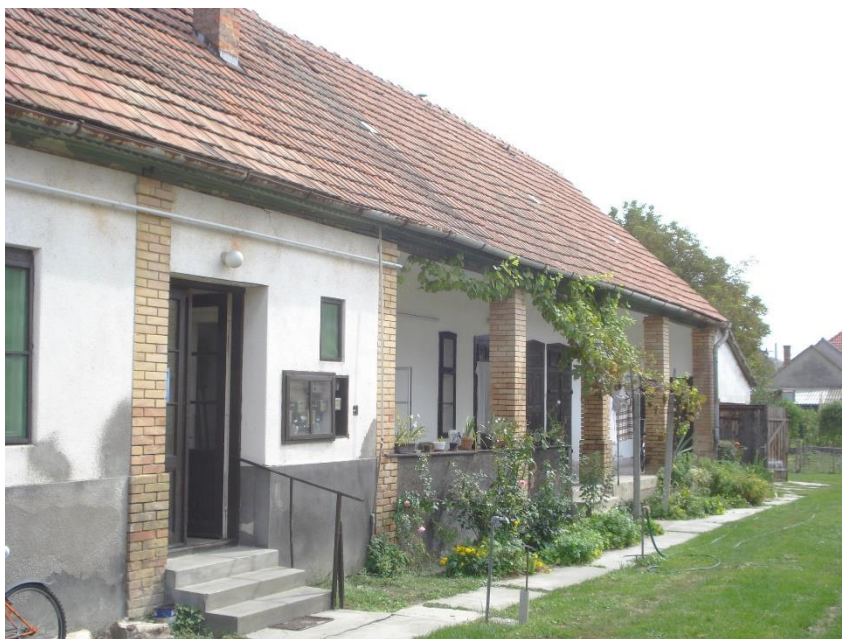
A református templom melletti épületek sorában a képen jobbról látható a 65. számú.

Indoklás: Az utcára oromzatával néző, oldaltornácos lakóház téglaburkolatos homlokzatával a Templom utcára néz, a református templommal minden irányból együtt látszik, ezért fontos, hogy legalább tömege és homlokzata megmaradjon minél eredetibb állapotában.

Javaslat: A felvizesedést kezelni kell a talajpára útjának elzárásával. Az oromfalon az eredeti záródási formát érdemes visszaállítani a legközelebbi felújítás során.

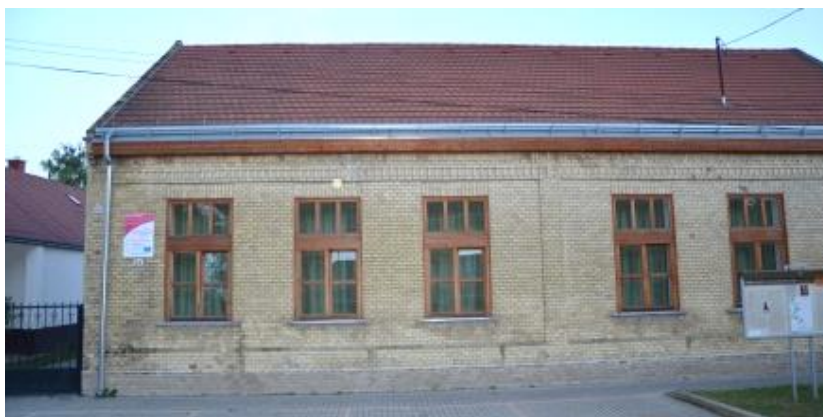
#### **42. Templom utca 67. hrsz.: 1094 volt református iskola, ma Hajósmúzeum**

Indoklás: Az egykori kéttantermes református népiskola 1913-ban épült, amikor 80 főre bővült a református tanulók száma. 2001-ig technikasertár volt az épületben. Az iskola később üresen, funkció nélkül állt. Jelenleg egy kiállító- és hangversenyteremként is működő, ún. Hajósmúzeum került itt kialakításra. A legutóbbi felújítás során egybenyitották a két utcafronti tantermet, mely nyomán előadó- és kiállítótér keletkezett. Az új ablakok kiosztása nem tükrözi az eredeti kiosztást.

Javaslat: Célszerű lenne a belső fa spaletták visszaállítása a függönyös megoldás helyett.

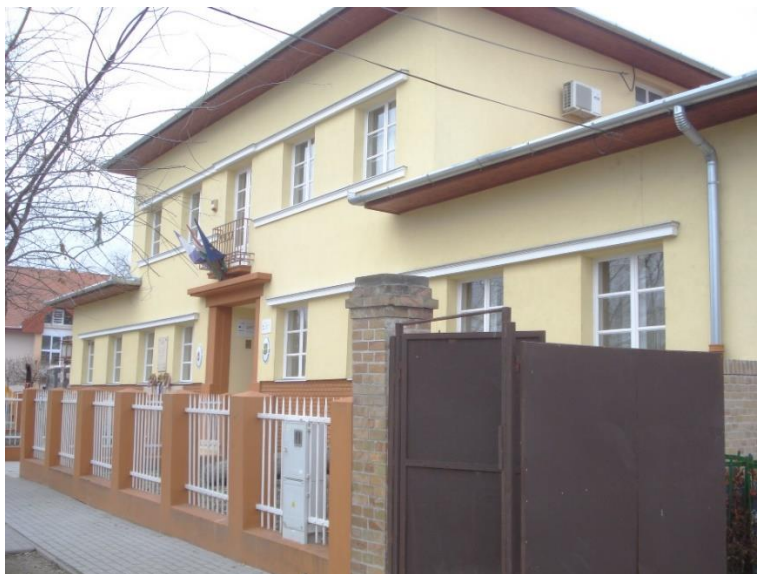
**43. Templom utca 68.** hrsz.: 14 Községháza, épült 1937-ben Merzbauer /Módos/ építőmester vezetésével.

Indoklás: A maga korában előre mutató, modern formanyelvet sikerült megvalósítani. Korrekt, funkciójának jól megfelelő épület.

Javaslat: Állagmegóvás. A következő felújításnál a vakolatdíszek és a vakolatszín az eredeti állapot megkutatása alapján választandó meg.

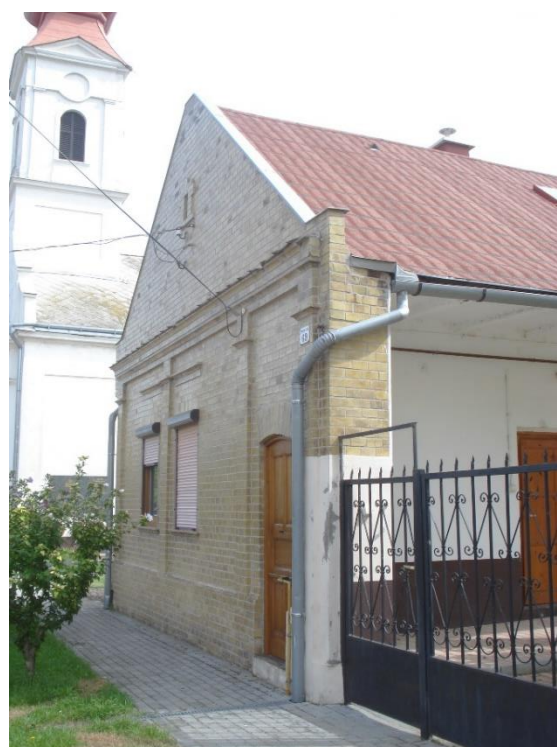
**44. Templom utca 69.** hrsz.: 1095 Lakóház, volt kántortanítói lak, épült a XX. század elején

Indoklás: Az utcára oromzattal forduló épület a református templom szomszédja, köztük kert terület le, ezért a lakóépület minden irányból együtt látszik a műemlékkel. Az oldaltornácos lakóház főhomlokzata téglaburkolatos. Szépen megőrizték eredeti állapotát az ablakok kivételével, melyek kisebbek a nyílásnál és műanyag redőnyszekrényük rontja a ház kedvező megjelenését. Az oldaltornácra be lehet tekinteni, mintegy élő múzeumként illusztrálja a hartai lakóház udvarának világát.

Javaslat: Az eredeti nyílászárókat érdemes visszaállítani. A tornác és az udvar a betekintheőség miatt legyen autentikus burkolattal, kerttel kialakítva.

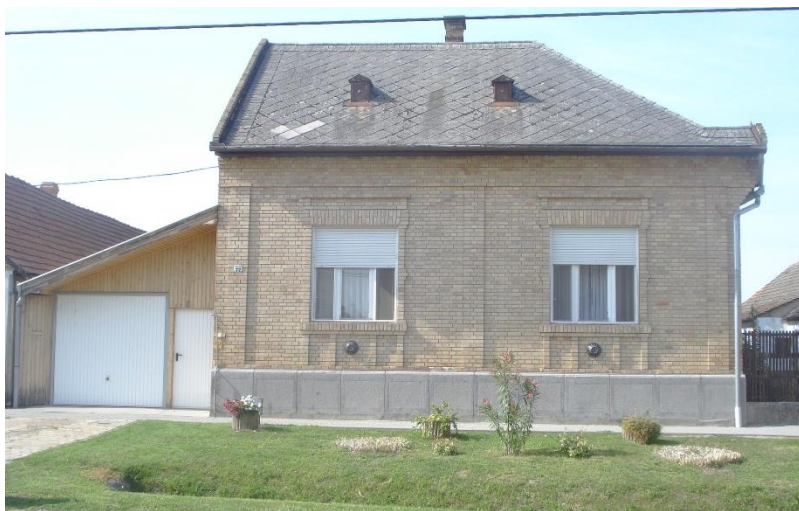
**45. Templom utca 72. hrsz.: 16 Gottschall János volt lakóháza (nagygazdaház), épült a XX. század első harmadában**

Indoklás: A településközpontban, frekventált helyen, a Templom utcában áll az épület. Az utcai homlokzat eredeti formájában (homlokzatformákkal, tetőfelépítménnyel) maradt fenn. Nyílászáróit részben átépítették, de nem hatnak zavaróan.

Javaslat: A félnyeregvetős toldalék átmeneti jellegűnek ítéltető. Az értékes épülethez illeszkedő, téglapilléres kerítésben el lehet rejteni a gépjárműtárolót, de még szerencsésebb volna kapubejárót kialakítani a régi hasonló épületek kapuzatának mintájára. Az ablakokat zöldre, vagy barnára átfestve üdőbb és a hagyományokat jobban követő megjelenést nyerne az épület. Ugyanez a szín illene az átépülő kapura is.

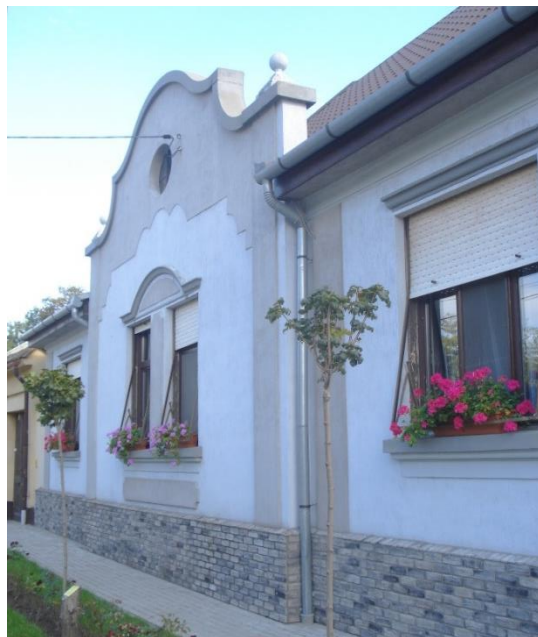
**46. Templom utca 73. hrsz.: 1098 Református lelkészlakás**

Indoklás: Az új parókia 1850-ben épült, 1862-ben leégett, újjáépítették. A mai épület, mint lelkészlakás, ennek teljes átépítésével Török Ignác tervező tervei alapján 1930-ban készült, magas ablakai, szép homlokzati kialakítása jól harmonizál környezetével.

Javaslat: Állagmegóvás. Szerencsé volna az épülethez illő lábazat kialakítása az eredeti állapotnak megfelelő anyag és kiképzés visszaállításával.

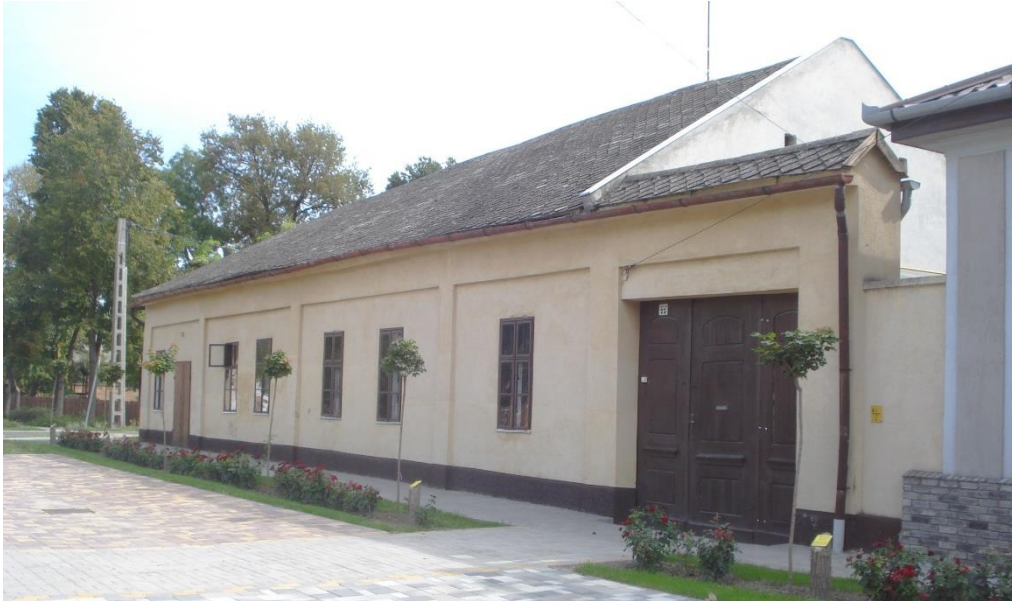
**47. Templom utca 75. hrsz.: 1099 Wilhelm/Gröb/Keresztes/Imrei/Hangyakrám ház**

Indoklás: Harta egyik legrégebbi háza, a településközpont egyik legfrekvenciáltabb helyén áll. Gazdaháznak és szatócsboltnak épült. Nagy tömegével és sarokházként határozott szerepet játszik az utcaképben. Belül is megőrizte eredeti helyiség-elrendezését. Eredetiek az ablakai és fedeles nagykapuja. Megfelelő a színezése. A homlokzat egyszerű díszét a vakolatmezők tagolása adja.

Javaslat: Állagmegóvás szükséges.

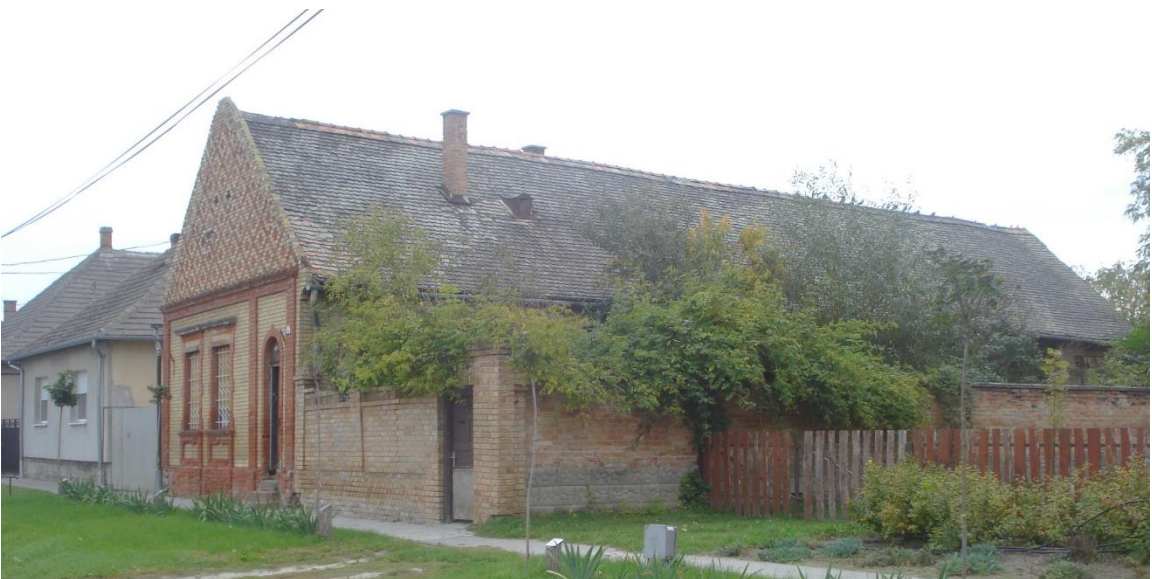
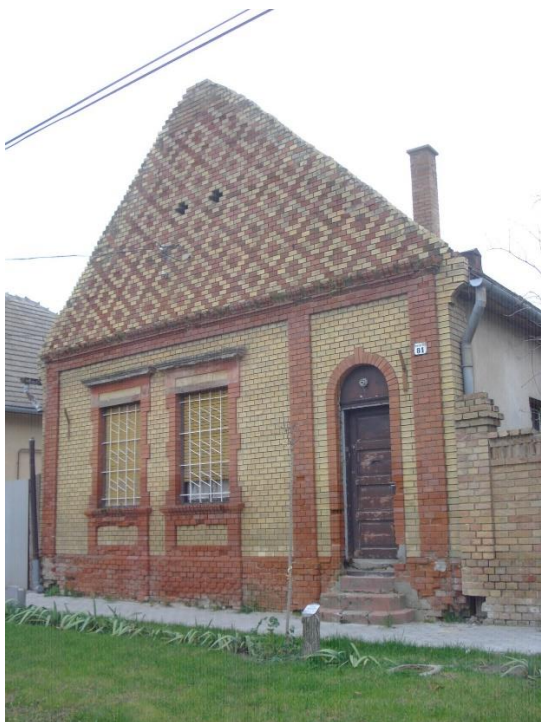
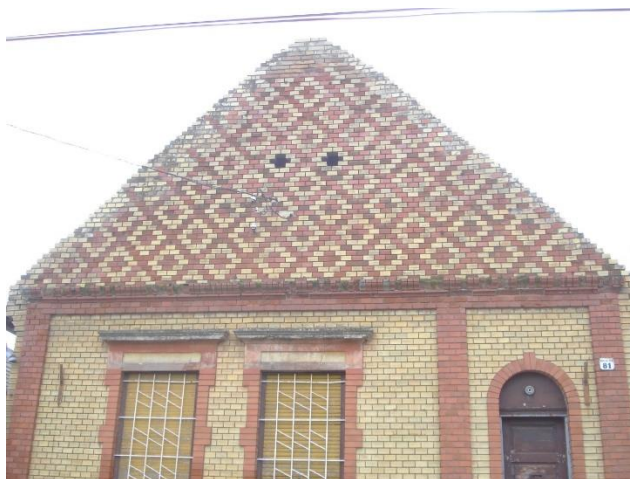
**48. Templom utca 81. hrsz.: 1102 Lakóház, gazdaház, épült a XX. század első harmadában.**

Indoklás: A Templom utcában különösen fontos a még eredeti karaktert őrző épületek megtartása, mivel a műemlék templomok környezetében helyezkednek el. A volt gazdaház nagyrészt eredeti formájában maradt fenn, oromfalának kétszínű téglaburkolattal megformált díszítése különleges. Előlépcsős tornácajtaja jelenleg is használatban van, ami ritkaság már és a kerítése is eredeti.

Javaslat: Az állapot javítása az oromfal szegély visszaállításával, a megrongálódott burkolótéglák cseréjével, a felvizesedés megállításával.

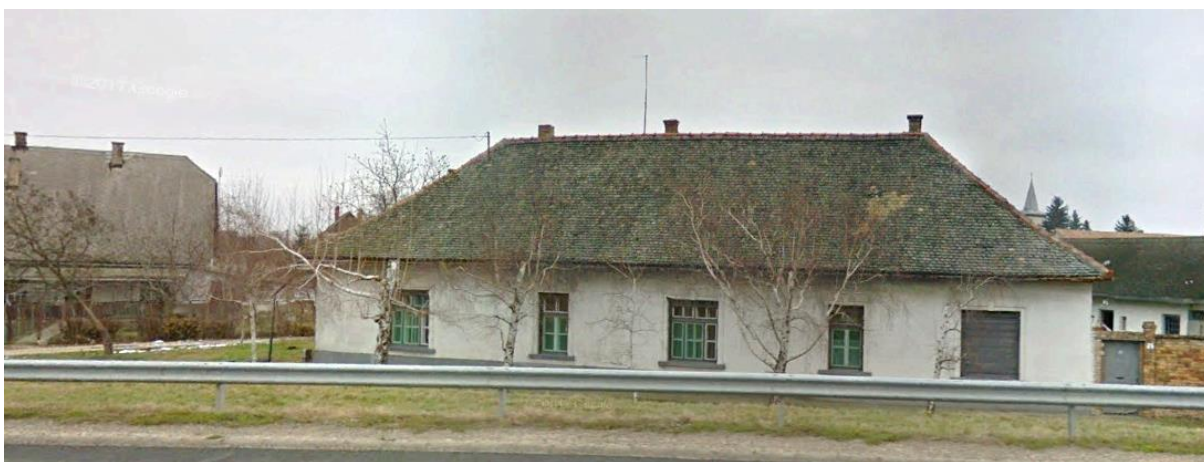
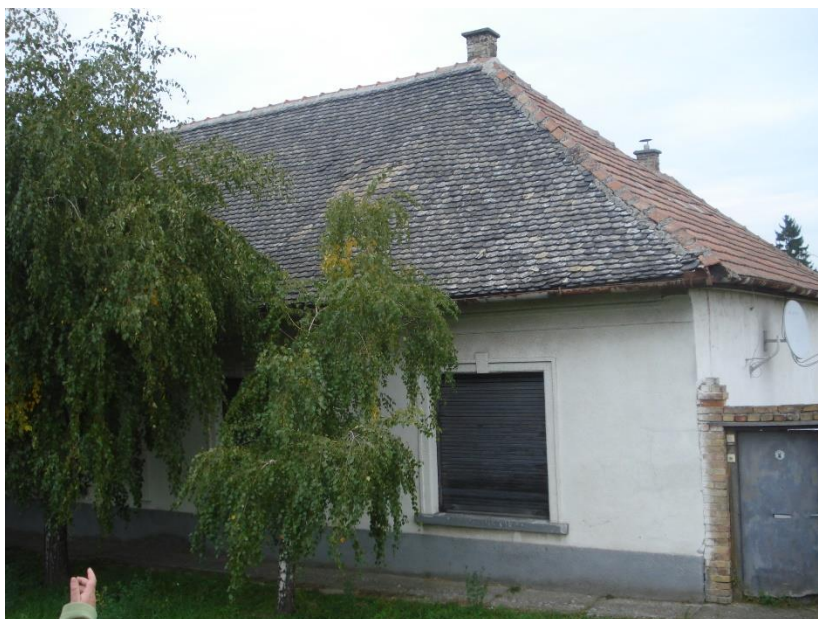
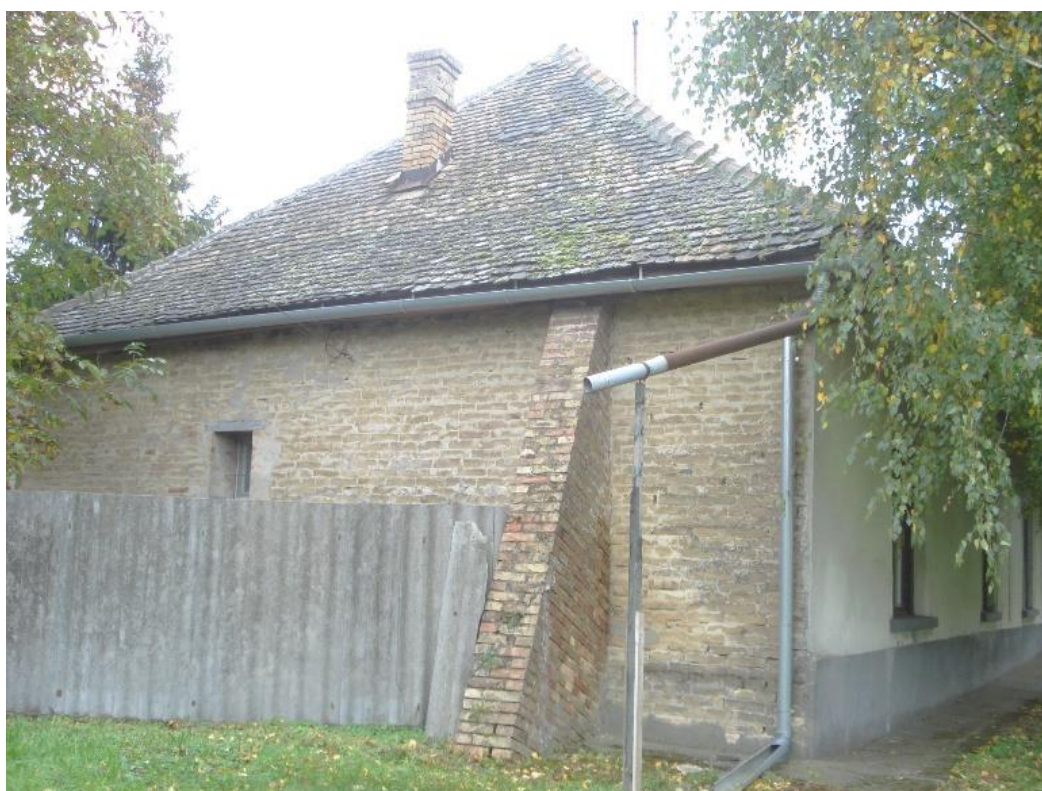
**49. Védgát sor 2. hrsz.: 199 Lakóház a volt Nagykocsmá mellett, épült a XIX. század végén.**

Indoklás: A Nagykocsmával együtt ez az épület az országút mellett mintegy Harta kapujaként szolgált. A település egyik legkorábbi fennmaradt lakóháza, ún. Hornung-ház, majd a kitelepítésig Knódel János fakereskedő lakta. Az akkori időkben faluhelyen még ritkaságnak számított téglafalazata, melyet támpillérrel kellett megerősíteni. Eredetiek a nyílászárók. Vegyes mintázatú és színű a tetőfedés.

Javaslat: Az eredeti állapot megkutatását követően rekonstrukció, állapotjavítás.

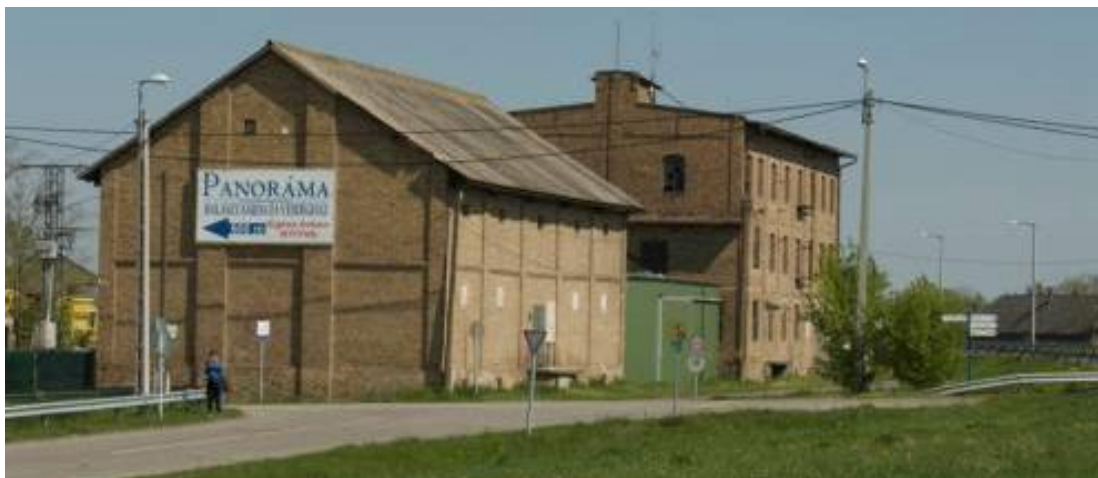
**50. 51-es út mellett hrsz.: 017/4 Üzemépület, egykori szárazmalom és magtár épülete,**  
épült az 1930-as években

Indoklás: Korábbi Hornung János féle malom helyén az 1930-as évek végén építette Volenik Károly a malmot és különálló magtár épületet. A most mezőgazdasági ipari telephely funkciót betöltő hatalmas egykori malomépület a 20. század első felében kiváltotta a hajómalomokat. Homlokzata karakterénél fogva alkalmas lenne Harta köszöntőtáblájának is.

Javaslat: Az eredeti állapot megkutatásával a hiteles állapot megőrzése, visszaállítása, a belső kialakítást és még megmaradt berendezéseket is beleértve. Az információs táblát önálló szerkezetre kell áthelyezni a megváltozott reklámelhelyezési szabályok figyelembe vételével.

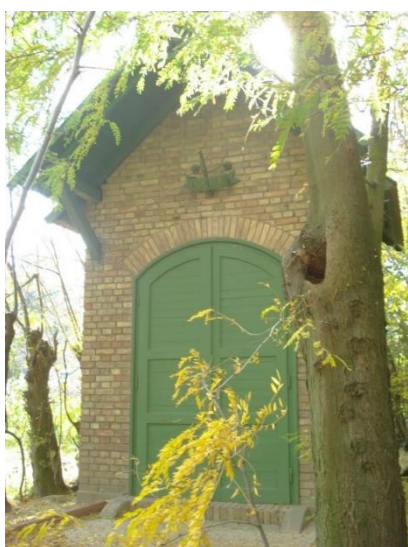
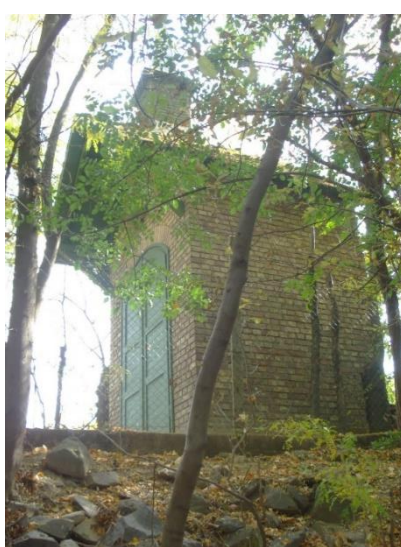
**51. Duna-part hrsz.: 3009 R. katolikus kápolna, épült 1934-ben. Az ingatlan**  
magánkézben van, a kápolna csak évente egy alkalommal látogatható.

Indoklás: dr. Krizs Árpád apátplébános saját telkén épített egy kisméretű kápolnát. Hozzávetőleg 2,5x2,5 m külméretű, fagyálló látszó téglából falazott, a bejárat fölé konzolokon kiülő nyeregtető fedésű épület. A deszkabélletes kétszárnyú ajtó fölött szegmensívű boltív. A homlokzati fal a tető fölött kis toronyfelépítményben folytatódik.

Javaslat: Állapotmegőrzés.

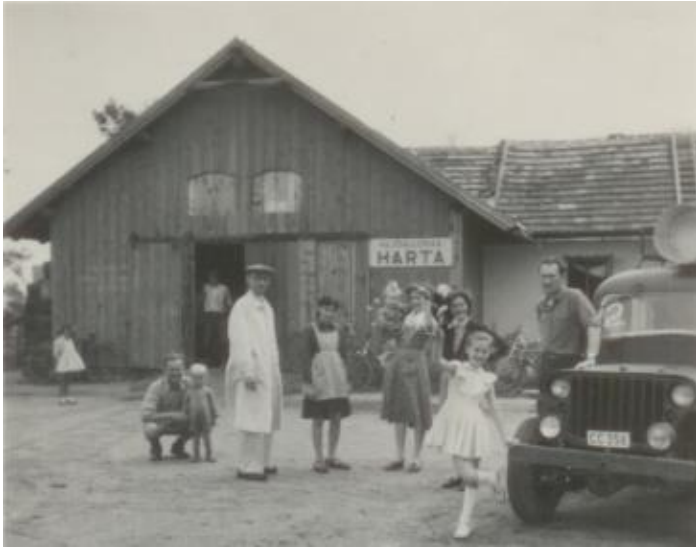
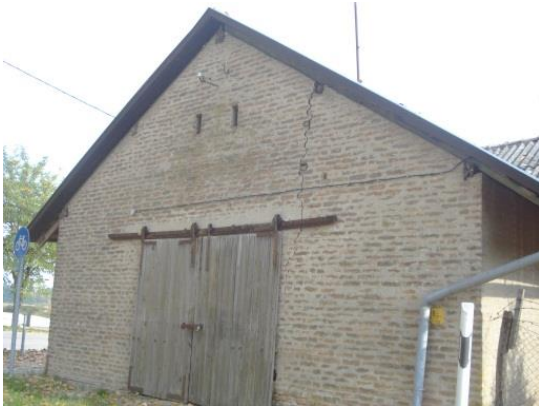
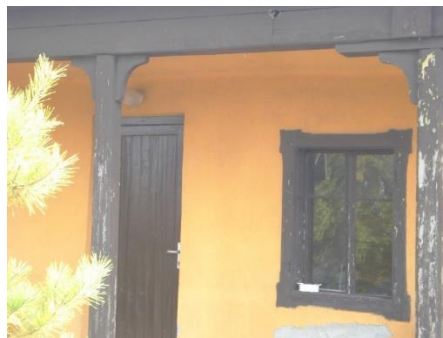
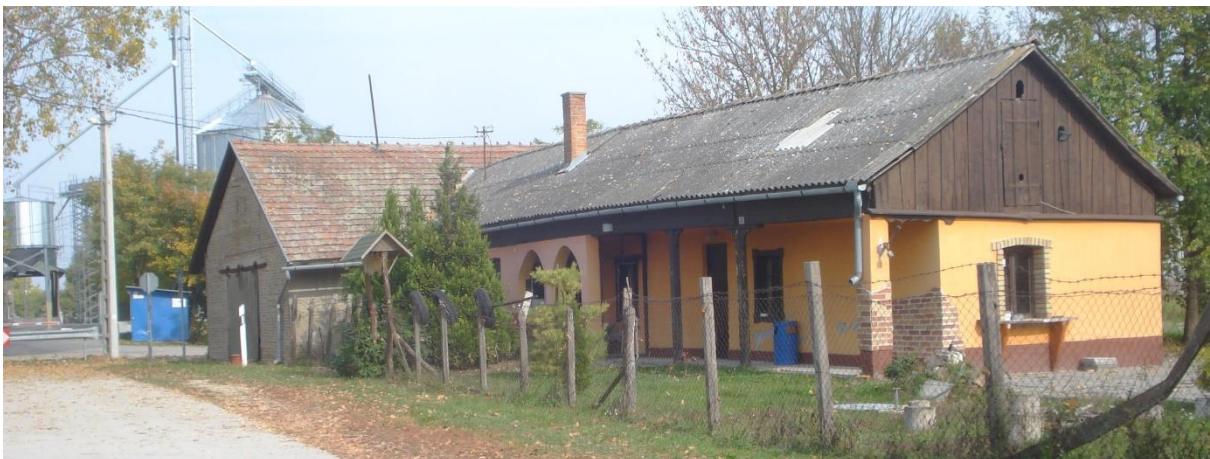
**52. Duna-part** hrsz.: 3021 Gazdasági épület, volt kikötő-hajóállomás, épült 1866-ban, később helyezték át jelenlegi helyére

Indoklás: A A Középdunai Gözhajótársulat számára Ivánka Imre választmányi tag építtette az állomásépületet (az első hajóállomás a jelenlegitől északabbra volt, onnan helyezték át a hajókikötőt az 1920-30-as években / Rétfalvi térképe 109/251/).

A Dunára néző oromfalas épületszárny nagyméretű tolókapuval van ellátva. A faburkolatot később téglafalra építették át. A valószínűleg utasváró és jegyváltóhely funkciójú szárny részben átépült, fedését hullámpalával oldották meg.

Az épület a királyi kataszteri térkép felújításakor (kb. a századfordulón) feltüntetést nyert, a keskeny déli szárny a keleti oldalon később toldalékot kapott.

Javaslat: Az eredeti állapot megkutatásával a déli épület-szárnyat érdemes rekonstruálni. Helyreállítás keretében alkalmassá tehető idegenforgalmi célokra.

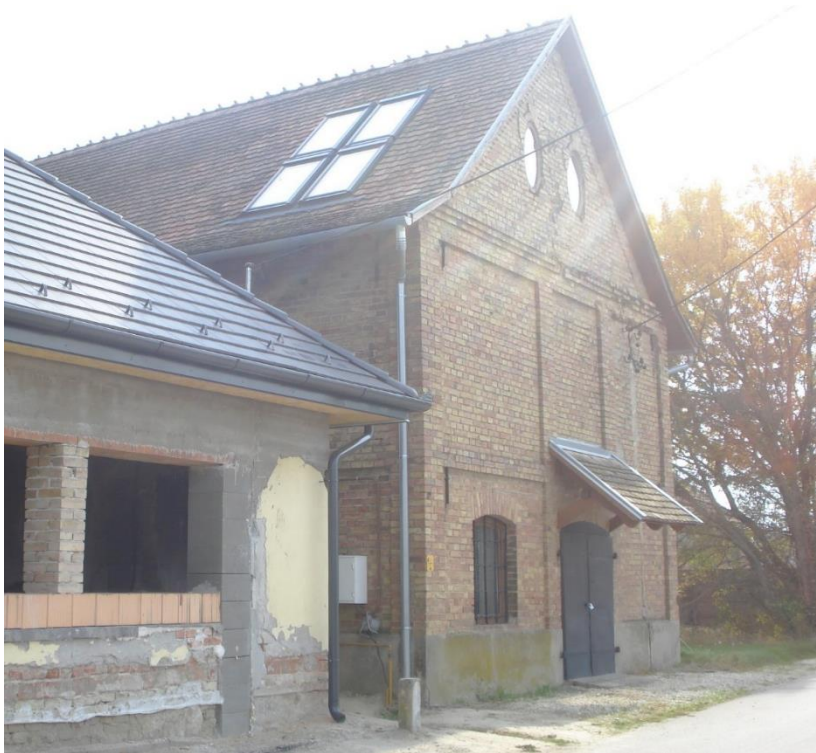
**53. Duna-part hrsz.: 3016 Magtárépület (Löwy-féle), épült a XX. század első harmadában**

Indoklás: A raktárnak használt egykori magtárépület megőrizte eredeti külső megjelenését. Minden homlokzata natúr téglából kialakított. A szokásos megoldásnak megfelelően téglalízénák mutatják az épület belső teherhordó szerkezetét.

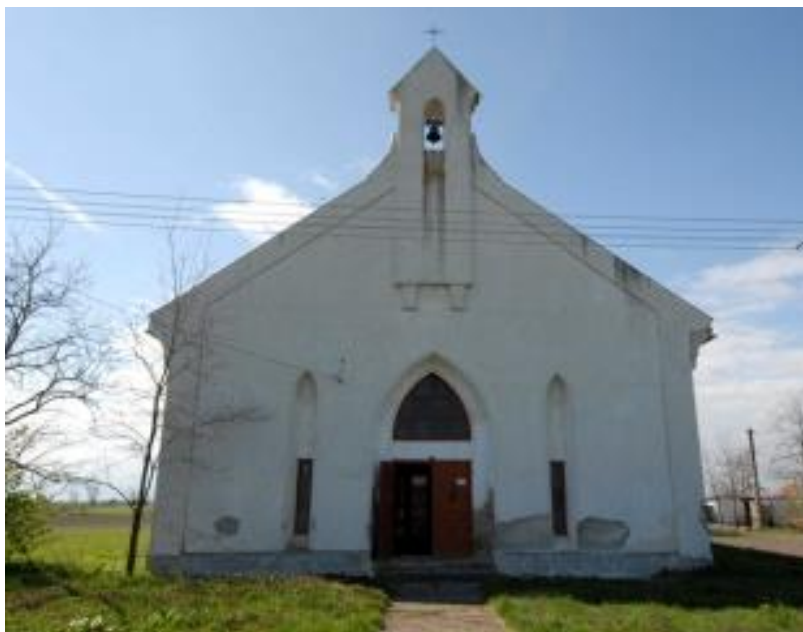
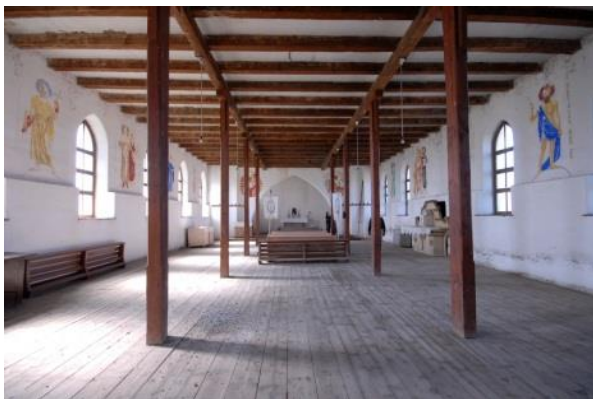
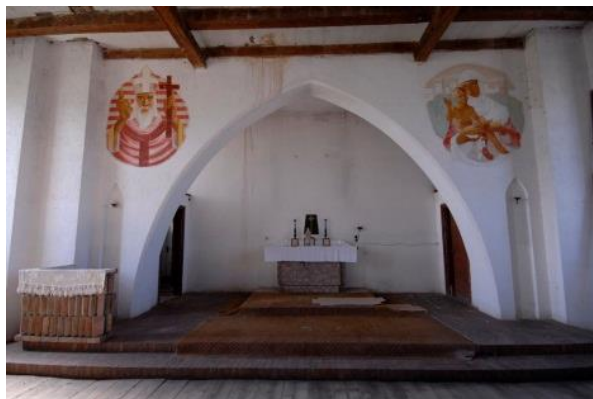
**54. Nagykékes hrsz.: 1565 R. katolikus Szent Gellért kápolna, magtárból átalakítva 1948-ban**

Indoklás: Nagykékes az egykori érseki birtok bérlői számára létesült. Kühner János plébános kezdeményezésére egy magtár épületének átalakításával jött létre a kápolna kb. 1948-ban az ott élő kb. negyven család hitéletéhez. A belső teret téglából rakott karzat tagolja, a szentély felőli oldalon pedig toldalékként épült egy szolgálati lakás, mely később a falak áttörésével napjainkig imaházként szolgál. A kápolnatér teljes alakos szenteket ábrázoló freskóit Prokop Péter festette.

Javaslat: Állapotmegőrzés.

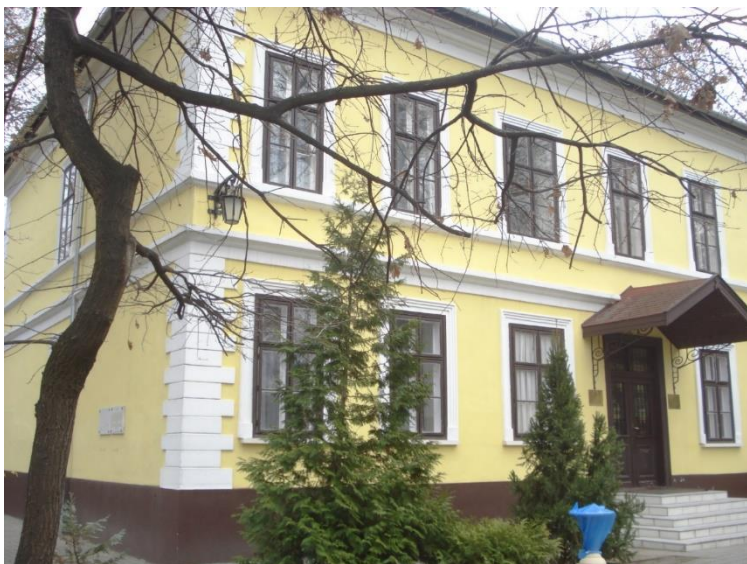
Indoklás: Állampuszta, mint sajátos térbeli rendszer Wagner Pál kis-hartai földbirtokos által az államnak „börtönügyi célra végrendeletileg hagyományozott” birtokon az 1883-ik évben létesült. Az egykori Wágner birtokon a belső udvarban eredetileg négy ház állt: a posta, az intézői ház, amely ma lakásokat tartalmaz, a kiskastély, ahol a paplak volt és a tanítók is laktak, valamint a kastély, amely ma igazgatósági épületként működik. 1892-ben díszes kápolna épült a Szentháromság tiszteletére.

A volt kastély téglalap alaprajzú, egy emeletes épület. Két hosszanti főhomlokzatán szimmetrikus elrendezésben 7-7 ablak található az emeleten, a nyugati oldalon a főbejárat. A keleti oldalon ballusztrádos földszinti teraszt alakítottak ki, a középrizalitot timpanon zárja le. A frissen festett épület korhű megjelenésű.

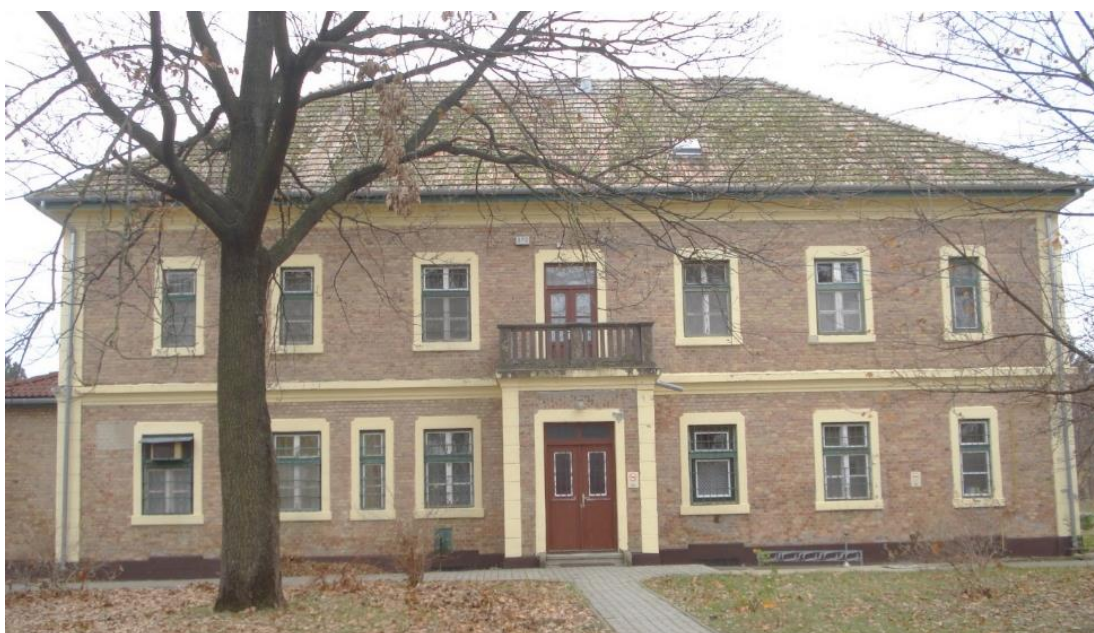
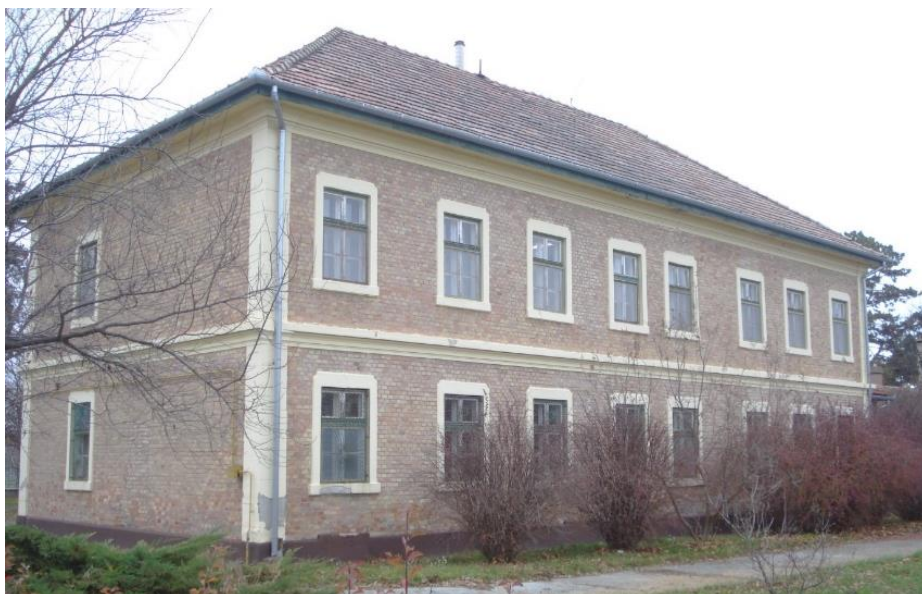
**56. Állampuszta** hrsz.: 0148/28 Irodaépület, volt Kiskastély, épült a XIX-XX. század fordulója körül.

Indoklás: A tanítók és a paplak elszállásolására épült a kiskastély, amelyet ma irodák céljára használ az intézmény. A hosszúkas, szimmetrikus homlokzatú épületet téglával burkolták. Díszítésére vakolatcsíkokkal keretezték az ablakokat. Vakolt a középső, és a főpárkány is. Az északi oldali főbejárat fölött teraszt alakítottak ki.

Javaslat: Állapotmegőrzés.

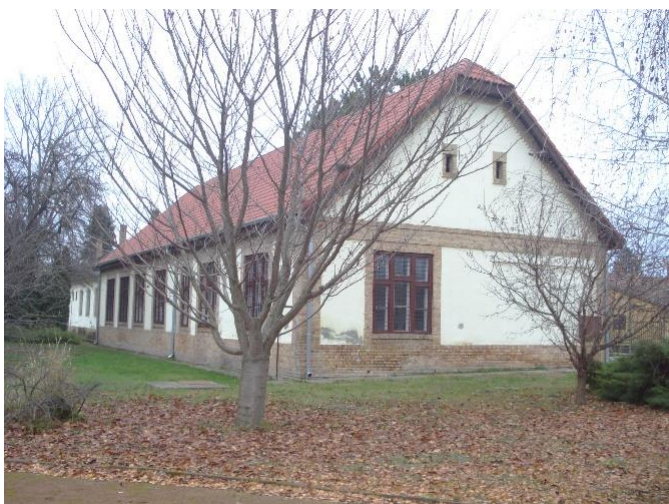
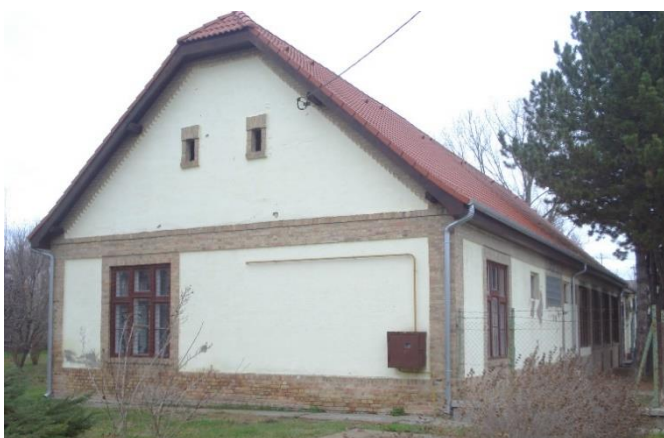
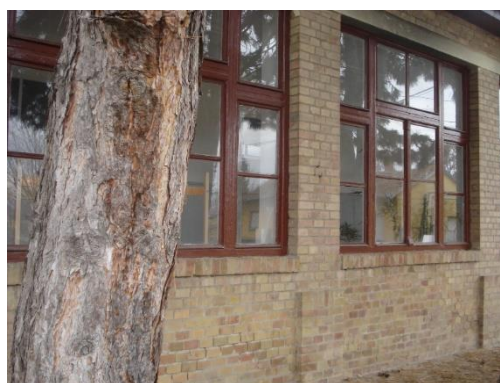
**57. Állampuszta** hrsz.: 0148/28 Bűntetésvégrehajtási intézményhez tartozó épület és bolt, volt intézői lak, épült a XIX-XX. század fordulója körül.

Indoklás: Az épületegyüttes részeként a földszintes volt intézői lak a századelő egyszerű, de elegáns stílusát testesíti meg téglaburkolattal díszített vakolt falaival, nagyméretű ablakaival. Jól karbantartott épület.

Javaslat: Állapotmegőrzés

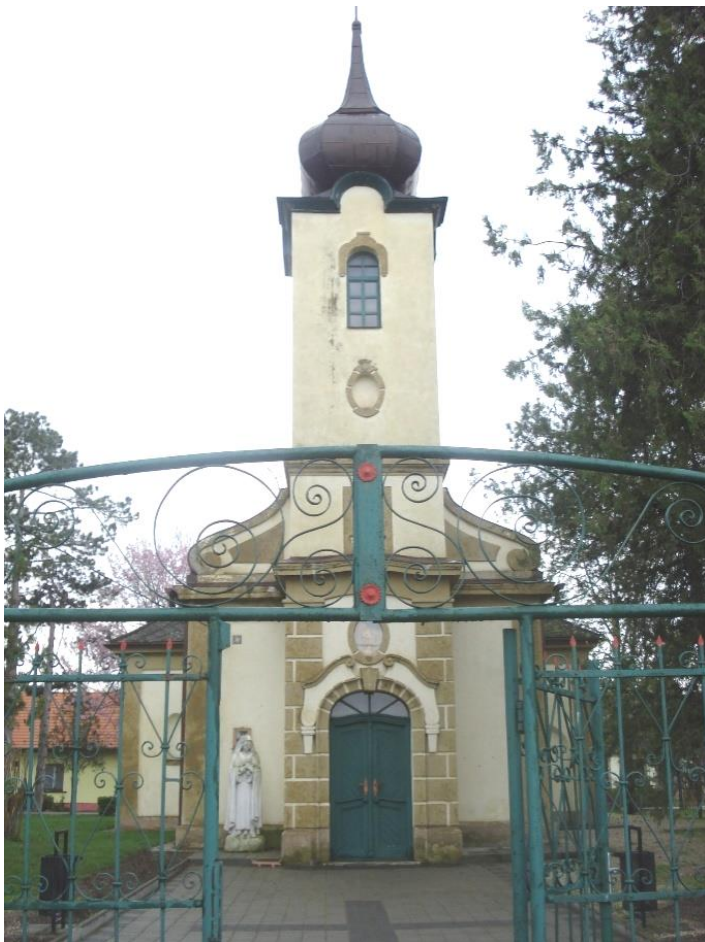
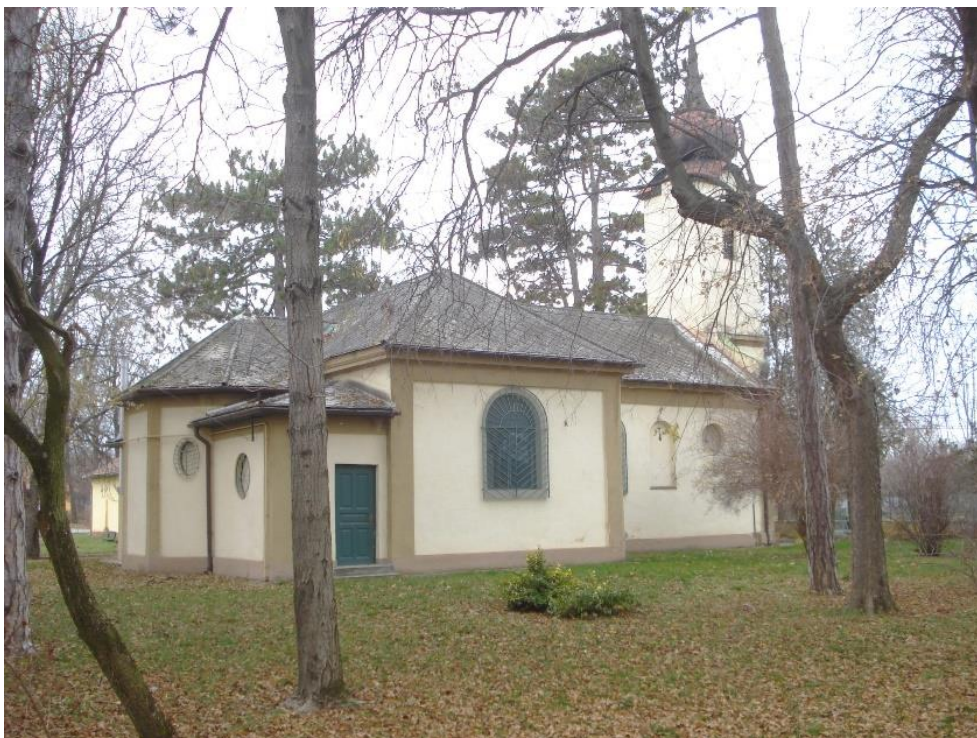
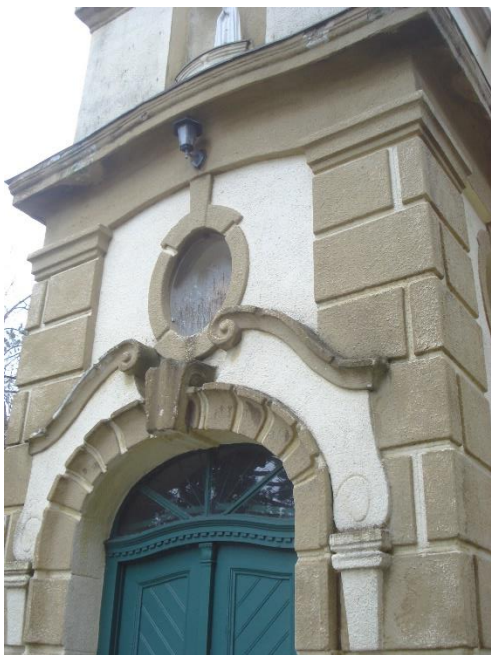
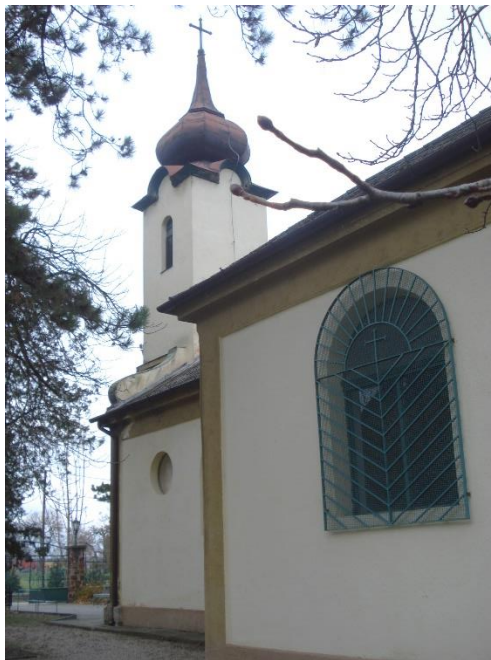
**58. Állampuszta hrsz.: 0148/28 Szentháromság kápolna, épült 1892-ben**

Indoklás: A kis- és a nagykastély között álló, neobarokkos hangulatú kis kápolna északi bejárata középtoronnyal hangsúlyozott. A főhajó a déli oldalon két oldalra kibővül, így latinkereszt alaprajz jött létre. A vakolt falakat a torony földszinti részén kváderes textúra díszíti, a többi falmezőt sötétebb vakolatcsík keretezi.

Javaslat: Állapotmegőrzés.

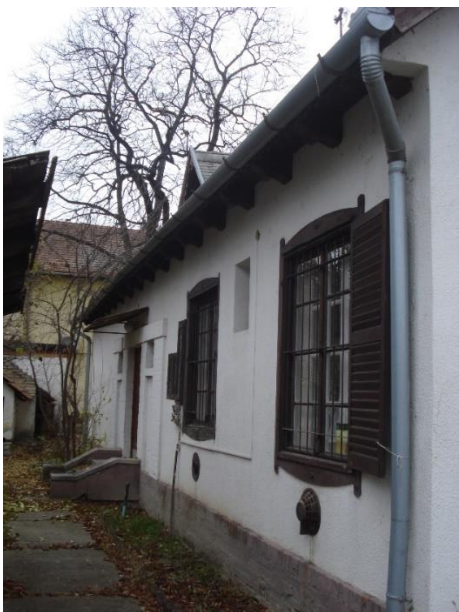
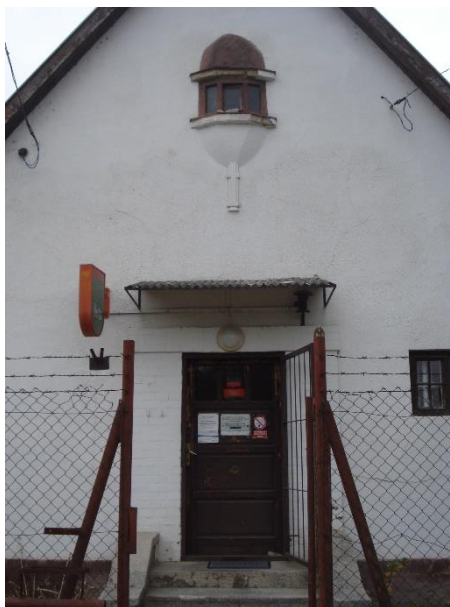
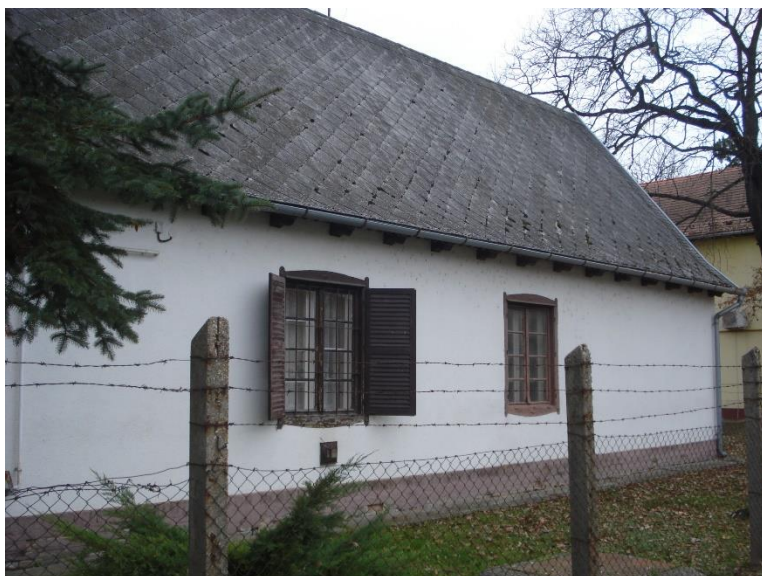
**59. Állampuszta** hrsz.: 0148/2 Postaépület (egyben postamesteri lakás), épült a XX. század elején

Indoklás: Sajátos hangulatú nyeregtetős épület, déli végfalán a főbejárattal, nyugati oldalon a lakásbejárattal. Fehér falain az ablakokat barna keretezés díszíti.

Javaslat: Az eredeti állapot megkutatásával érdemes pontosan rekonstruálni a külső megjelenést.

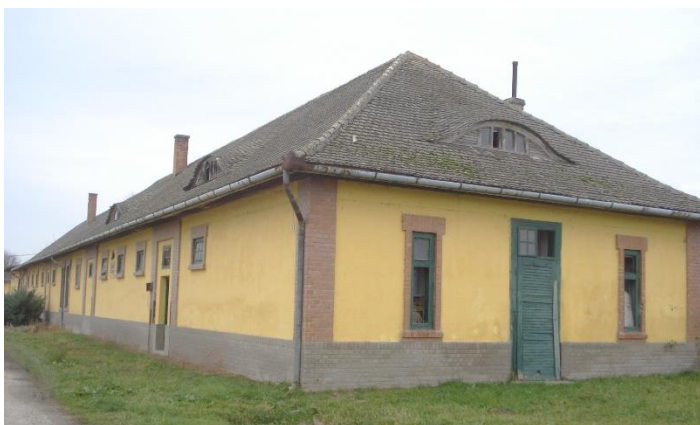
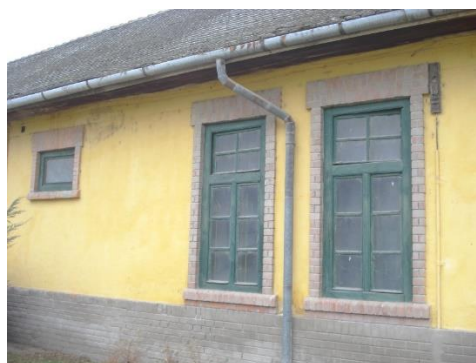
**60. Állampuszta** Hrsz.: 0148/24 Istálló, jelenleg raktár, épült a XX. század első harmadában.

Indoklás: Az intézet gazdaságában istállók is létesültek. Ez a kontyolt nyeregtetős hosszú épület vakolt homlokzatú, ablakait téglaburkolat és mellvéd keretezi. Hartai szokás szerint zöldek az ablakok. A tető ívelt záródású felépítményeiben szellőzőket alakítottak ki.

Javaslat: Az eredeti állapot megkutatásával célszerű a felújítást az eredeti állapot szerint elvégezni.

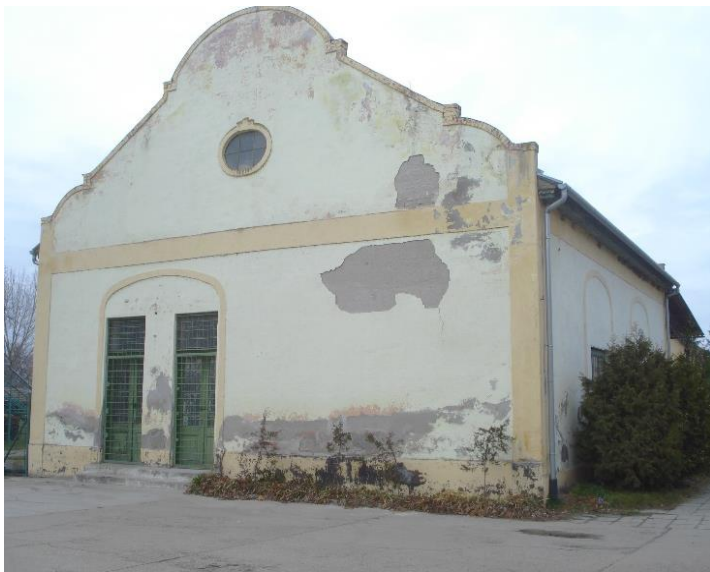
**61. Állampuszta** Hrsz.: 0148/27 Magtár, jelenleg raktár, épült a XX. század elején.

Indoklás: A földszintes magtárépület nyeregtetőjét a tetősík fölé nyúló, hajlított szegélyezéssel, félköríves záródással kialakított oromfalak zárják le. Vakolatcsíkokkal szegélyezték a vakolt falmezőket. Az oldalhomlokzat nyílásait átalakították, a déli végfalon eredetinek tűnő ajtók nyílnak ívelt vakolat csíkkal összefogva. Az oromfalon körablak épült.

Javaslat: Az eredeti állapot megkutatásával célszerű a felújítást az eredeti állapot szerint elvégezni.

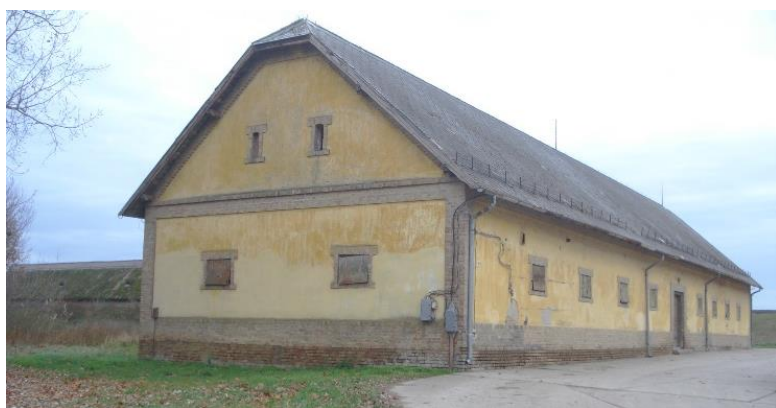
**62. Állampuszta** Hrsz.: 0148/14 Istálló, jelenleg raktár, épült a XX. század elején.

Indoklás: A nagystálló tekintélyes méretű oromfalas, csonkakontyos nyeregtetős épület. Déli végén található a gazdasági bejárat. A vakolt falakat téglalburkolat szegélyezi, a párkányok díszesen kirakottak. Belsejében szép és jó állagú ácsszerkezeteket találni.

Javaslat: Vakolatjavítások szükségesek. A korhű fakapu visszaállítása sokat javítana az épület megjelenésén.

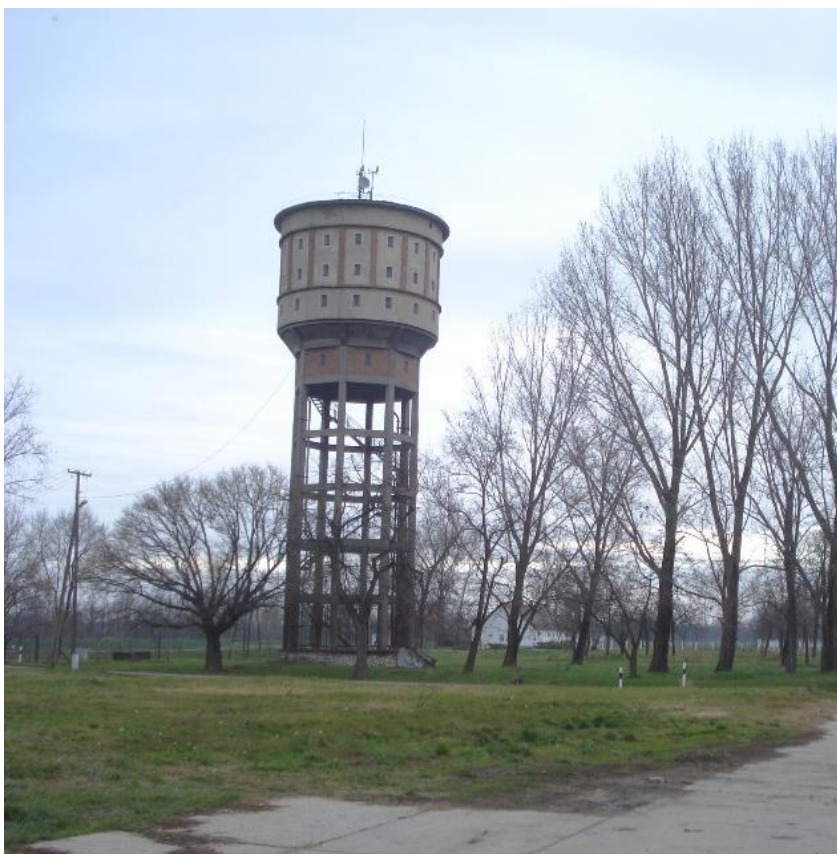
**65. Állampuszta** Hrsz.: 0148/10 Víztorony, épült a XX. század első harmadában.

Indoklás: A nyolcszögletű alaprajzú karcsú vasbetonvázra épített tározó kora jellegzetes műszaki építménye. Távolról is jó láthatóan kijelöli a majorsági épületcsoport helyét.
