5. Helyi védelemre javaslat (18-38.), temetők (A-D) – fényképes adatlapok

SORSZÁM	HELYRAJZI SZÁM	KATEGÓRIA	CÍM	VÉDETTSÉG
18.	623	népi lakóház	Bem tér 9.	javaslat helyi védelemre

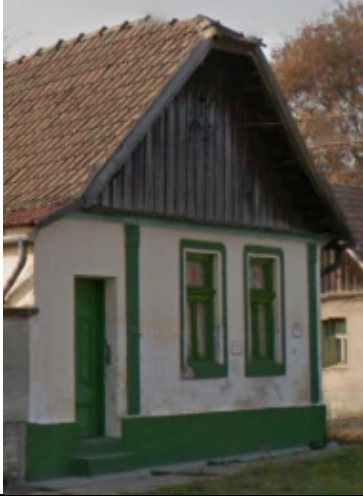
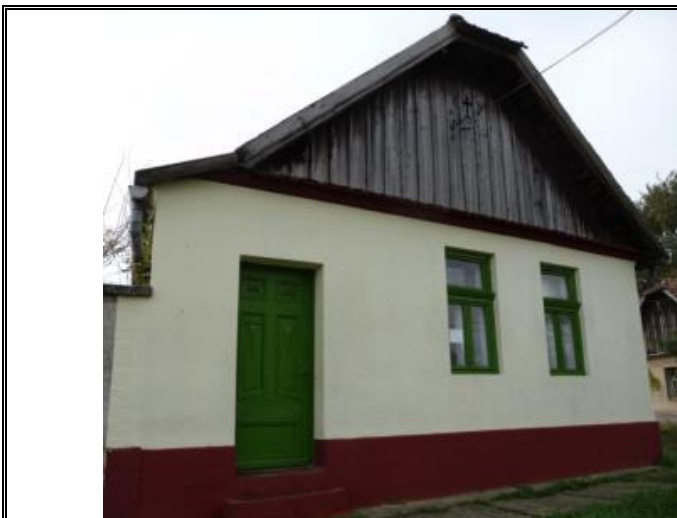
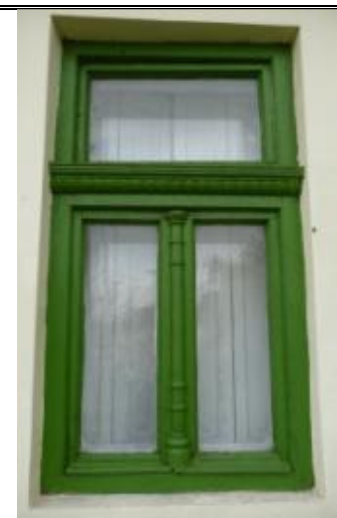
Fésűs beépítésű, földszintes, népi lakóház több, helyi jellegzetességű homlokzati elemmel. Az udvar felől időközben a ház hosszanti, keskeny bővítésére került sor, a csonkakontyolt nyeregtető kisebb hajlásszögű kiegészítésével. A pilléres gangot beüvegezték. A borított állóhézagos deszkázatú oromzatot két vékony holdsarló közötti kereszt védi és díszíti. A mives kialakítású, egyszárnyú bejárat váza talpas keresztet formáz. Ablakának vízszintes tokosztóján tojássor, az ütközőlécen esztergált díszítések; az ablaknyílásokat belül spaletta védi.

A nagykaput két pillér és egy-egy rövid szakaszon tömör téglakerítés fogja közre. Az udvaron kukoricagóré.

A bal oldali, 2011. évi fényképen még láthatók az azóta eltávolított homlokzati díszek.

A jelenleg jó állapotú épület és környezete jó karban tartásáról továbbra is folyamatosan gondoskodni kell, ügyelve, hogy a korábbi, erőteljes fölvizesedés megelőzésére kerüljön. Kedvező lenne a 2011-et követő fölüújításkor eltávolított pilaszterek és ablakkeretezések visszaállítása.

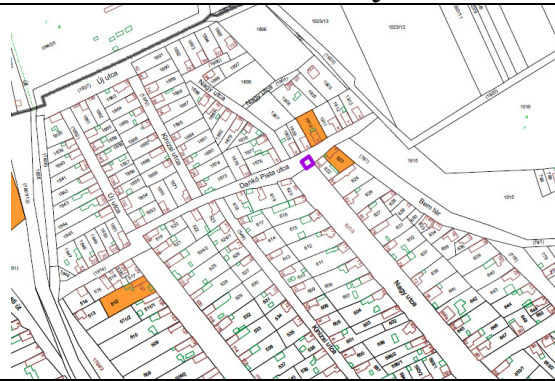
Fésűs beépítésű, földszintes, népi lakóház, amelyiknél a ház főtraktusa és a jelenleg is nyitott gang fölé egy közös, magas, csonkakontyolt nyeregtetőzet került deszkázott oromzattal. Ez utóbbit alul cserépfödésű, húzott párkány szegélyezi. A bejárat váza a helyi jellegzetesség szerint talpas keresztet formáz. Az ablakok szintén hagyományos méretűek és osztásúak szerény díszítéssel. A stílusidegen bádognagykapu két oldalán jellegzetes a két téglapillér keskeny tömör téglakerítéssel.

Az esedékes homlokzatförlújítás során megőrzendő a homlokzati stíluselemek. A nagykapu bádognagykapu lehetősége szerint deszkázatosra cserélendő.

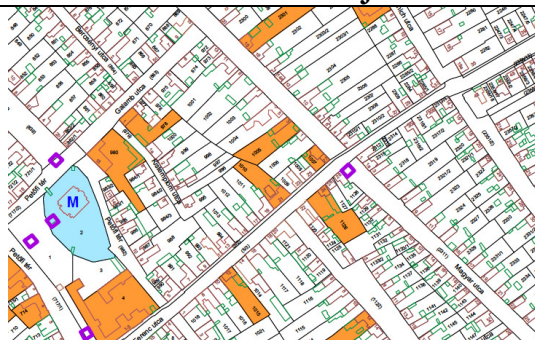
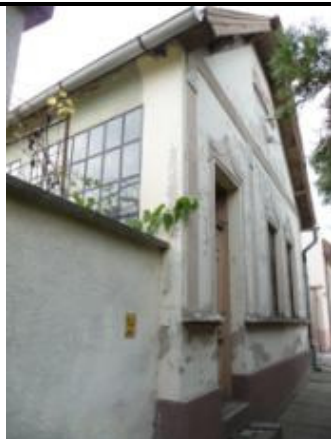
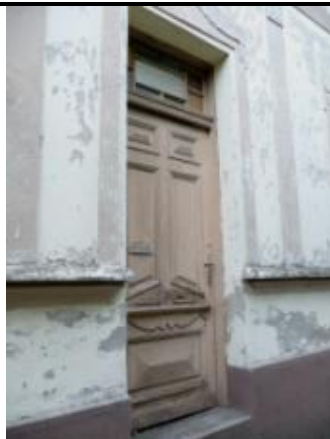
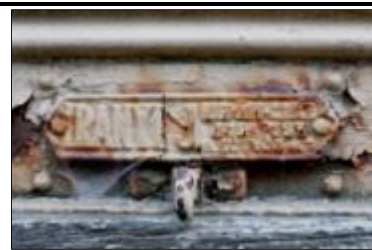
Fésűs beépítésű, földszintes, népi lakóház, amelyknél a ház főtraktusa és az utóbb beüvegezett gang fölé egy közös, magas, csonkakontyolt nyeregtetőzet került falazott oromzattal, rajta 1929 évszám és a jellegzetes 3+1+3 tagolású padlásszellőző. A fölülvilágító bejárat váza a helyi jellegzetesség szerint talpas keresztet formáz. Az ablakok szintén hagyományos méretűek, értékes hullámredőnnyel (*Irányi J. és Társa Redőnygyár, Budapest*) és szerény kétívű díszítéssel. A helyi jellegzetességű, kötött, deszka nagykapu túoldalán értékes a melléképület (nyári konyha) megléte is.

Az összességében eredeti megjelenésű utcai homlokzat értékes elemeinek megőrzésével és a fölvizesedés elhárításával szükséges az esedékes fölüújítást elvégezni.

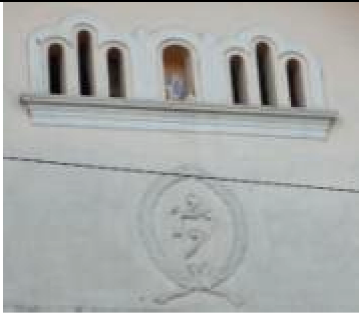
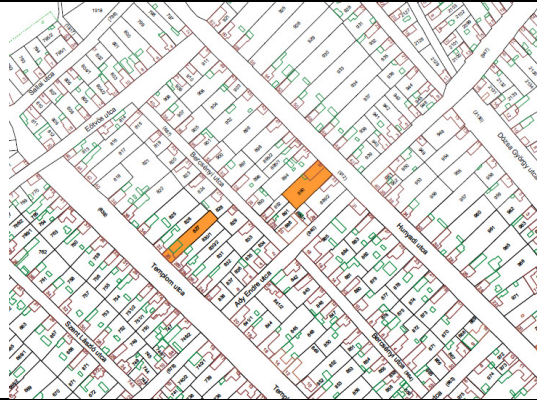
Fésűs beépítésű, népi lakóház, amelyiknél a ház főtraktusa és a gang fölé egy közös, magas, csonkakontyos nyeregtetőzet került falazott oromzattal, rajta levélkoszorúban 1929 évszám és a jellegzetes 3+1+3 tagolású padlásszellőző. A vízszintes tagolást adó, cseréppel fődött, húzott övparkány alatt három, levélkoszorúval díszes, tagoló lizéna. A fölülvilágító, kétszárnyú, váztaablázatos, kovácsoltvas betétrácsú bejárat igényes parasztpolgári módról tanúskodik. A hagyományos méretű és osztású ablakokkal együtt középornamentikával koronázott, húzott szemöldök hangsúlyozza. Tekintélyes, deszka nagykapuját magas, fejezetes téglapillérek fogják közre, közöttük törtvonalú íves kötéssel.

Az összességében eredeti megjelenésű utcai homlokzat értékes elemeinek megőrzésével kell a lassan följújtásra érő épület és környezete jó karban tartásáról továbbra is folyamatosan gondoskodni.

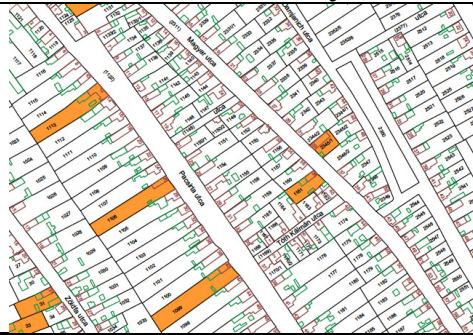
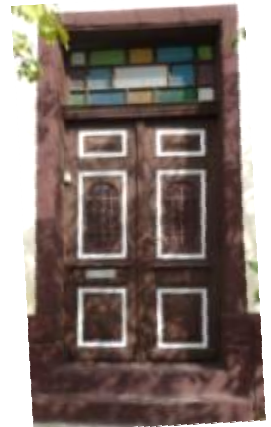
Fésűs beépítésű, népi lakóház, amelyiknél a ház főtraktusa és az utóbb beüvegezett gang fölé egy közös, magas, csonkakontyolt nyeregtetőzet került falazott oromzattal, rajta a jellegzetes 3+1+3 tagolású padlásszellőző. A fölülvilágító, kétszárnyú, váztaablázatos, kovácsoltvas betétrácsú bejárata igényes parasztpolgári módról tanúskodik. Új, deszka nagykapuját jellegzetes, magas, fejezetes téglapillérek fogják közre; a pilléres, tömör téglakerítés mögött a helyi sajátosságot jelentő melléképület (nyári konyha).

Kedvező lenne az erősen stílusidegen, háromszárnyú ablak helyett a korábban volt, két hagyományos formájú ablaknyílás, valamint a nagykapu cseréppel fődött kötésének visszaállítása.

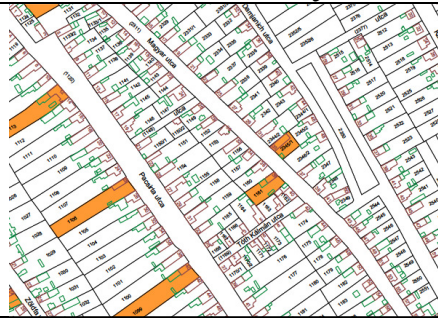
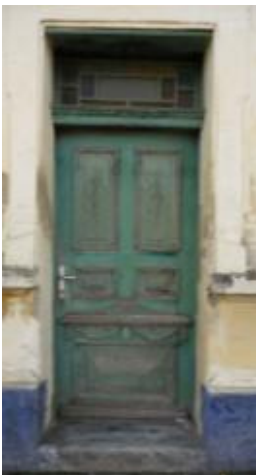
Fésűs beépítésű, népi lakóház, amelyiknél a ház főtraktusa és a nyitott, pilléres gang fölé egy közös, magas, csonkakontyos nyeregtetőzet került falazott oromzattal, rajta a legutóbbi följújtás évszáma, **1996** és a jellegzetes 3+1+3 tagolású padlásszellőző. A homlokzat vízszintes tagolását a cseréppel fődött, húzott övparkány, valamint az összefüggő könyöklő adja. A fölüvilágító, váztablázatos bejárat és a vakolatkeretes, hagyományos méretű és osztású ablakok egyaránt részletgazdag, füzéres díszítésűek. Nagykapuját jellegzetes, magas, fejezetes téglapillérek fogják közre, mellette kissé kisebb pillérekkel erősített, tömör téglakerítés.

Az erősen esedékes följújtásnál mindenképpen gondos odafigyeléssel kellene megőrizni a helyi sajátosságokat igen nagy arányban őrző épület jellegét a cserépfödésű, kötött deszkakapu visszaállításával.

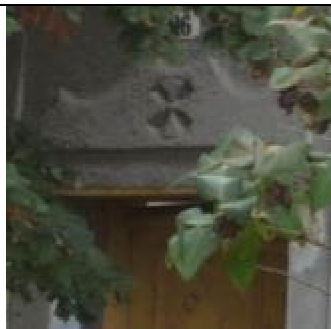
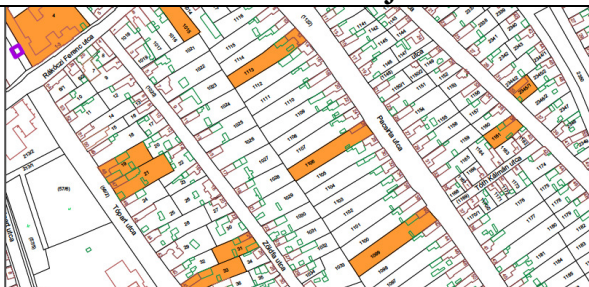
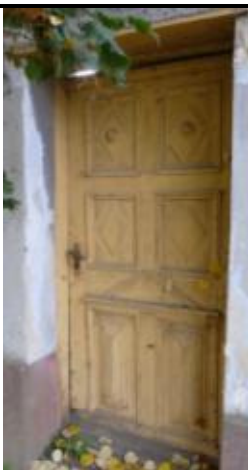
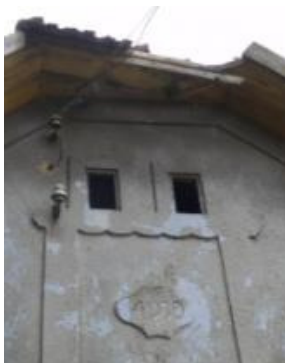
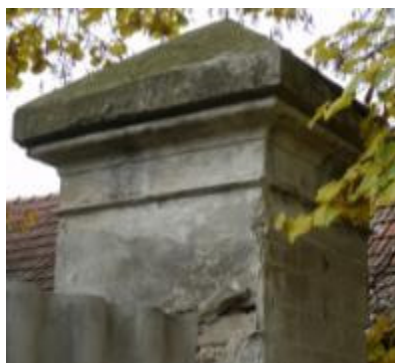
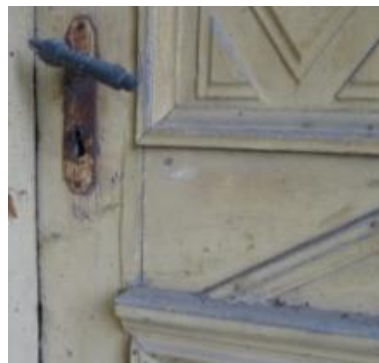
Fésűs beépítésű, vályogfalú, népi lakóház, amelyknél a ház főtraktusának csonkakontyos nyeregtetőzete enyhe hajlású kiegészítést kapott a faoszlopos, a nyitott gang kialakításakor. A falazott oromzaton 1939 évszám és egyszerű, két kicsi nyílású padlásszellőző. A homlokzat tagolását húzott övpárkány és a széleken lizénák adják. A bejárat váza egyenlőszárú, talpas keresztet formáz rombuszdíszítéssel és gyémántkvaderekkel, a szemöldökét jelentő, törtvonalú íves vakolatmezőben rozettával. Archaikus, kifelé nyíló ablakai körül szintén igen kedves, törtvonalú íves vakolatkeretezés. Az egykor volt nagykapuját hozzá képest igen tekintélyes magasságú és klasszikusan elegáns részletképzésű, jellegzetes, fejezetes téglapillérek fogják közre, melyeken még megvan a vakolatban finoman megjelenített téglatextúra. Udvarán magas kukoricagóré.

A sajnálatosan rossz, elhanyagolt állapotú épület a számos, igen régi – jellegzetes, illetve bájosan különleges – részleteivel mindenképpen megérdemelné a fönmaradást és a helyreállítást.

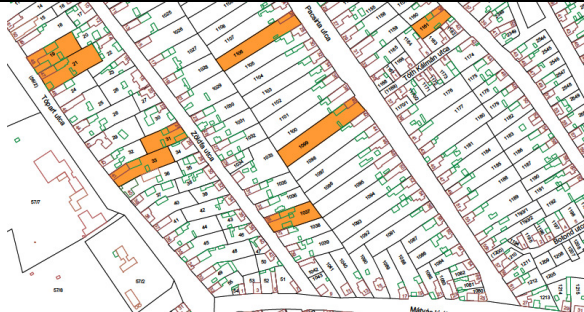
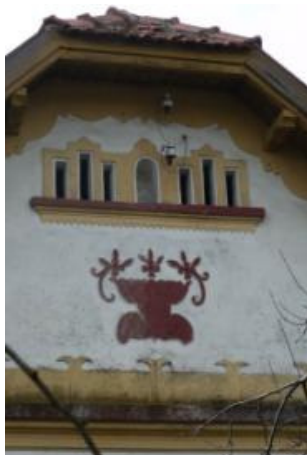
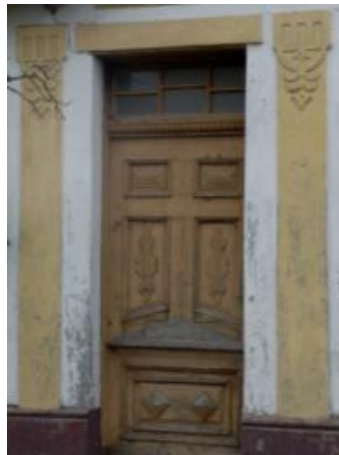
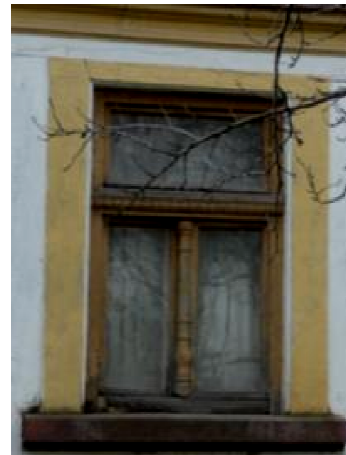
Fésűs beépítésű, népi lakóház, amelyiknél a ház főtraktusa és a gang fölé egy közös, magas, csonkakontyos nyeregtetőzet került; majd utóbb az épületet hosszirányban egy keskeny sávval bővítették. A cakkos keretezésű, falazott oromzaton 1929 évszám és a jellegzetes 3+1+3 tagolású padlásszellőző. A homlokzatot húzott övpárkány, valamint traktusonként attraktív, art deco modorú fejezetekkel díszített lizénák tagolják. A fölülvilágító bejárat váza a helyi jellegzetesség szerint talpas keresztet formáz. Igen finom, vésett mintázattal ékesítették az ablakok egyébként sima vakolatkeretezését. A hagyományos méretű és osztású ablakok tokosztóján tojássor, az ütközőlécezen esztergált díszítés. A ház mellett egyszerű, pillérekkel erősített, tömör téglakerítés.

A festésre érett homlokzat följújtásánál különös gondossággal szükséges megőrizni a nagyszámú, egyaránt jellegzetes, illetve egyedi homlokzati elemeket.

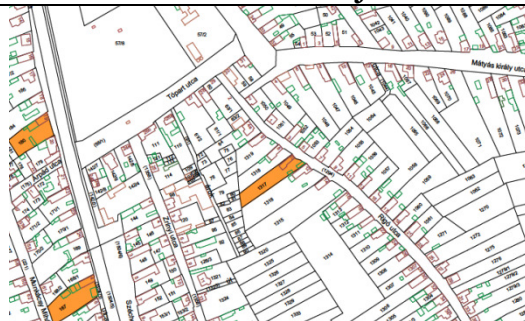
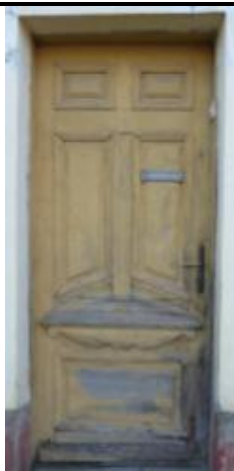
Fésűs beépítésű, népi lakóház, amelyiknél a ház főtraktusa és a nyitott, pilléres gang fölé egy közös, magas, csonkakontyos nyeregtetőzet került filigrán cakkozású vakolatszegélyes, falazott oromzattal, rajta két, szintén vakolatkeretezésű padlásszellőző. A homlokzatot vízszintesen húzott övparkány tagolja. A váztablázatos bejárat váza a helyi jellegzetesség szerint talpas keresztet formáz. A hagyományos méretű és osztású ablakok ütközőlécén volutás fejezet; az egykori vakolatkeretezésnek már csak mindössze a nyomai látszanak. Egyszerű, deszka nagykapuja a jellegzetes, magas téglapillérek között nyílik, mellette tömör téglakerítés, valamint bütüvel a kerítés vonalába épített, nyeregtetős melléképület (nyárikonyha). Kedvező utcaképi megjelenést nyújt, ahogy a két oromzat közrefogja a porta hangsúlyos, széles nagykapuját.

A fölvizedéssel küzdő, fölüjítésre érett épület helyreállításánál mindenképpen gondosan ügyelni kell a még meglévő építészeti értékek megőrzésére és megvédésére, valamint az ablakkeretezések visszaállítására.

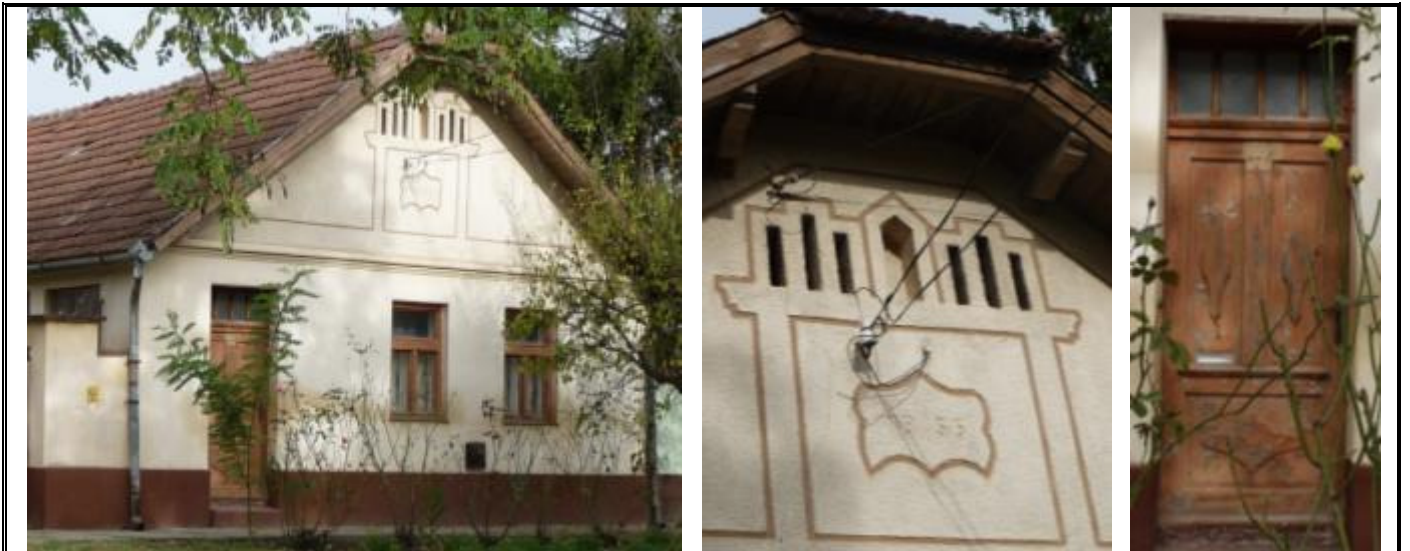
SORSZÁM	HELYRAJZI SZÁM	KATEGÓRIA	CÍM	VÉDETTISÉG
27.	2148	népi lakóház	Szabadság tér 8.	javaslat helyi védelemre

Fésűs beépítésű, népi lakóház, amelyknél a ház főtraktusa és a beüvegezett, pilléres gang fölé egy közös, magas, csonkakontyos nyeregtetőzet került falazott oromzattal, rajta a jellegzetes 3+1+3 tagolású padlásszellőző. Az eredeti vakolatkeretezéseknek és évszámmezőnek csak jelzése látható, az utóbbiban **1959** évszám. Fölülvilágító bejárata váztaablázatos, a táblákon rombuszminták. Ablakai hagyományos méretűek és osztásúak. A nagykapu két oldalán zömök téglapillérek tömör téglakerítéssel.

A közelmúltban homlokzatfőújítása során megszüntetett építészeti elemek visszaállítása kedvező lenne, különös tekintettel a nagykapu stílusidegen anyagára (alumínium trapézlemez). A bejárat mindenképpen megőrzendő és főújítandó.

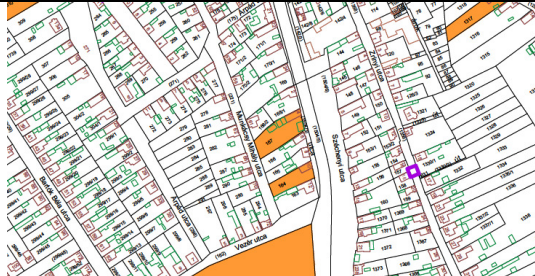
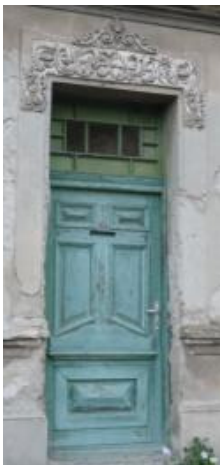
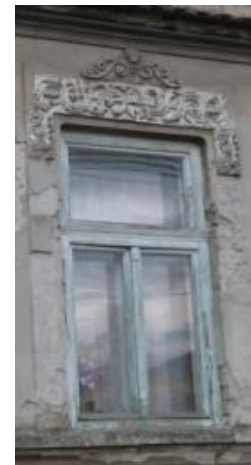
Fésűs beépítésű, módos parasztpolgári lakóház, amelyiknél a ház főtraktusa és a nyitott, pilléres gang fölé egy közös, magas, csonkakontyos nyeregtetőzet került falazott oromzattal, rajta a jellegzetes 3+1+3 tagolású padlásszellőző. A homlokzat vízszintes tagolását a cseréppel fődött, húzott övpárkány, valamint az összefüggő könyöklő adja. A traktusokat lizénák jelzik. Fejezetük, valamint a nyílások szemöldöke úríhímezést idéző, ornamentikus rátétek. A fölülvilágító, váztaábrázatos bejárat váza a helyi jellegzetesség szerint talpas keresztet formáz. A vakolatkeretes ablakok hagyományos méretűek és osztásúak. A jelenleg egyszerű, deszka nagykapu helyén egykor a jellegzetes és tekintélyes, kötött típusú vezetett az udvarra a jelenleg is meglévő, magas, fejezetes téglapillérek között. Mellette a kissé kisebb pillérekkel erősített, tömör téglakerítés.

A jellegzetes, népi lakóházak egyik legszebb és építészeti részleteit tekintve legépebben megmaradt példája – rendkívül rossz állapotban. Egy följújtásra minél előbb szükség lenne, de az eddig megmaradt építészeti elemek gondos megőrzésével és megvédésével, illetve a nagykapu eredeti formájának visszaállításával.

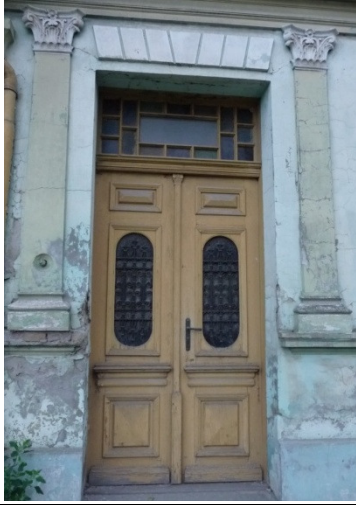
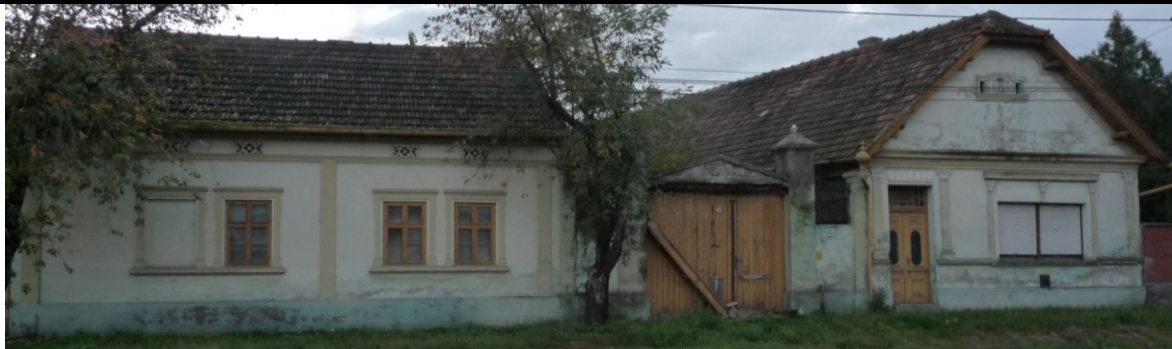
SORSZÁM	HELYRAJZI SZÁM	KATEGÓRIA	CÍM	VÉDETTSÉG
29.	167	népi lakóház	Széchenyi u. 4.	javaslat helyi védelemre

Fésűs beépítésű, módos parasztpolgári lakóház, amelyiknél a ház főtraktusa és a beüvegezett, pilléres gang fölé egy közös, magas, csontakontyos nyeregtetőzet került falazott oromzattal, rajta 1+1+1 tagolású padlásszellőző. A homlokzat vízszintes tagolását húzott övpárkány, valamint a homlokzat teljes szélességét végigérő könyöklő adja. A traktusokat kompozit fejezetes pilaszterek jelzik. A fölülvilágító, kétszárnyú, váztablázatos bejárat lekerekített üvegbetétjeit mives kovácsoltvas betétrácsok védik. Az egykor volt ablakokat húzott szemöldök és szintén kompozit fejezetes pilaszterek foglalták keretbe. Tekintélyes, deszka nagykapuját magas, gombdíszes fejezetű, vakolt téglapillérek fogják közre, közöttük ornamentális díszítésű, tympanonos kötéssel. Kétfelől kissé kisebb pillérekkel erősített, rövid szakaszú, tömör téglakerítés, fölöttük a porta utcaképeinek művességét fokozó, kovácsoltvas rácsok. Az egykori gazdák módosságát jelzi a helyi jellegzetességű – itt igen nagy és igényes kialakítású – melléképület 2+2 archaikus típusú, vakolatkeretes ablakkal.

kapu 2011-ben

Az építészeti részletekben rendkívül gazdag épületegyüttes eredeti megjelenését – a főépület ablakát kivéve – sikeresen megőrizte, viszont állapota igen leromlott, fölvizesedett; nagykapujának kiváltója leomlott. Föltétlenül szükséges egy mielőbbi, értékőrző följújítás a korábbi ablakok visszaállításával.

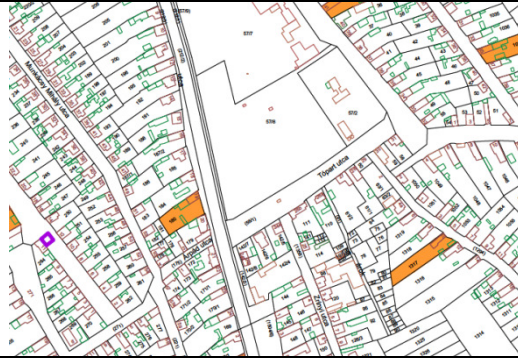
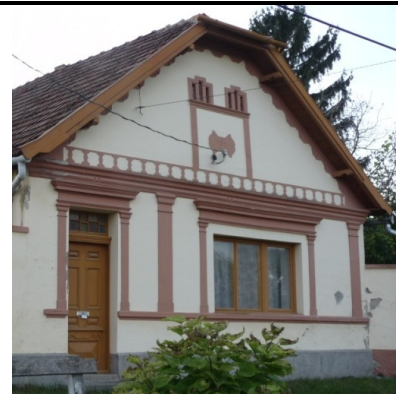
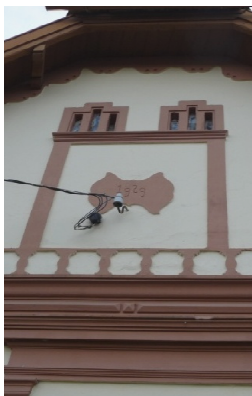
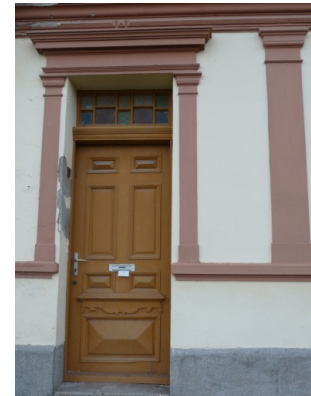
Fésűs beépítésű, népi lakóház, amelyiknél a ház főtraktusa és a beüvegezett gang fölé egy közös, magas, csonkakontyos nyeregtetőzet került. Az art deco modorú, cakkos keretezésű, falazott oromzaton 1929 évszám és 3+3 tagolású padlásszellőző. A húzott övpárkány és az alatta lévő homlokzatrészt klasszikus formakincs jellemzi. A főtraktust és a nyílásokat toszkán pilaszterek fogják közre, az utóbbiak fölött háromrészes, húzott szemöldök. A fölülvilágító, váztaablázatos bejárata a helyben jellegzetes típus egy ritkább változatát képviseli.

Tekintélyes, deszka nagykapuját magas, fejezetes, vakolt téglapillérek fogják közre, közöttük ornamentális díszítésű, tympanonos kötéssel. A ház mellett egyszerű, tömör téglakerítés.

A jelenleg jó állapotú épületnek egy elkövetkező felújítása során kedvező lenne visszaállítani a hagyományos formájú ablakokat, a pilaszterek lábzetát, visszafogottabb színezést választani, valamint eltekinteni a húzott övpárkány fölötti, modoros díszítősortól.

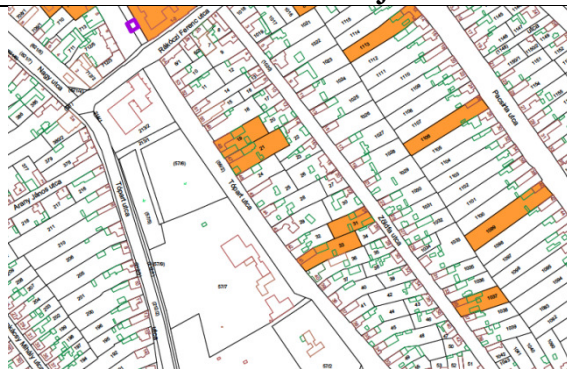
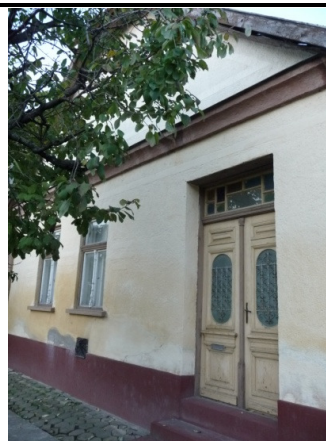
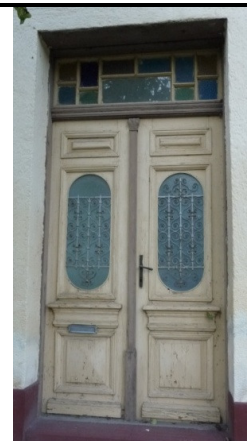
Fésűs beépítésű, parasztpolgári lakóház, amelyiknél a ház főtraktusa és a beüvegezett, pilléres gang fölé egy közös, magas, csonkakontyos nyeregtetőzet került falazott oromzattal. A homlokzat vízszintes tagolását húzott övpárkány adja. A fölüvilágító, kétszárnyú, váztaablázatos bejárat lekerekített üvegbetéteit mives kovácsoltvas betétrácsok védik. Az ablakok hagyományos méretűek és osztásúak, esztergált díszű ütközőléccel, belül spalettával. Nagykapuját zömök, vakolt téglapillérek fogják közre, mellette, az utcavonal mentén nyeregtetős melléképület (nyárikonyha).

A fölvizesedés elhárítása aktuális feladat, valamint kedvező lenne a korábbi fölüjítás során megszüntetett homlokzatornamentika és a jellegzetes deszka nagykapu visszaállítása, mely nagyságrendekkel fokozná a többi részletét őrző épületegyüttes művi értékét.

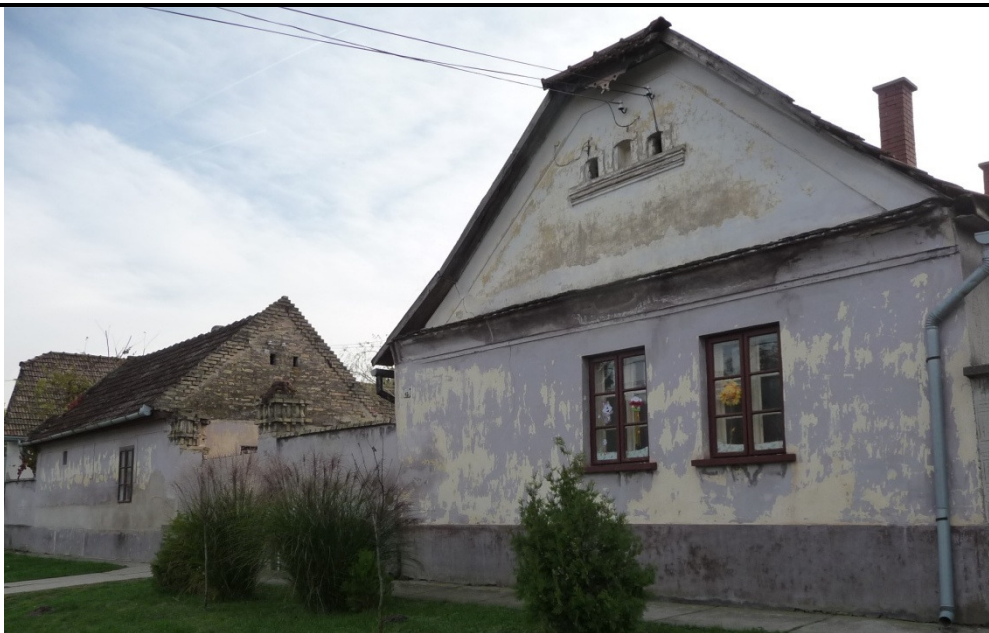
SORSZÁM	HELYRAJZI SZÁM	KATEGÓRIA	CÍM	VÉDETTség
33.	310	népi lakóház	Új u. 15.	javaslat helyi védelemre

Fésűs beépítésű, népi lakóház, amelyiknél a ház főtraktusát és a beüvegezett, részben beépített, pilléres gangot – utólagos szélesítést követően - magas, csonkakontyos nyeregtetőzet földi falazott oromzattal, melyen 1+1+1 tagolású a padlásszellőző. A homlokzat vízszintes tagolását cserépfödésű, húzott övpárkány adja. Az ablakok archaikus formájúak és kifelé nyílnak. Nagykapuját vakolt téglapillérek fogják közre, különleges kidolgozású, idomtégglából rakott fejezetekkel. Mellettük igen magas, tömör téglakerítés, túlfelől, az utcavonal mentén nyeregtetős melléképület (nyárikonyha) szintén egy archaikus ablakkal.

A fölvizesedés elhárítása és az épületegyüttes homlokzatzölújítása aktuális feladat, melynek során különös figyelmet érdemelnek a művi értéket képező épületrészletek, valamint kedvező lenne a jellegzetes deszka nagykapu visszaállítása.

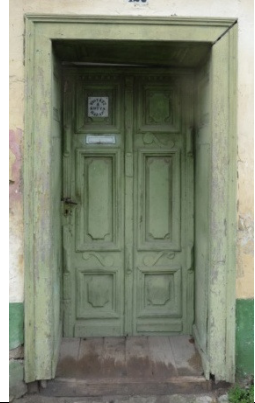
SORSZÁM	HELYRAJZI SZÁM	KATEGÓRIA	CÍM	VÉDETTISÉG
35.	512	népi lakóház	Új u. 127.	javaslat helyi védelemre

Fésűs beépítésű, népi lakóház, amelyiknél a csonkakontyos nyeregtetőzetet elöl egyszerű deszkaoromzat zárja. A homlokzat vízszintes tagolását 2 sor cserép és alatta egyszerű, sima vakolatsáv adja. A mélyen ülő, vázablázatos bejáratot sajátos válogatású elemekkel díszítették. Archaikus formájú ablakai kifelé nyílnak. Nagykapuját egy-egy zömök, vakolt, gúlával lezárt téglapillér fogja közre rövid szakaszú, tömör téglakerítésekkel. Az utcavonalán emelt, helyi jellegzetességű melléképület (nyári konyha) sajnálatos módon a közelmúltban összedőlt. A főépület összességében – tapasztott falfelületével együtt – mindezülig megőrizte több évtizeddel ezelőtti megjelenését.

Fölvizesedéssel küzdő, rossz állapota miatt mielőbbi fölüújítás lenne szükséges, lehetőség szerint megmaradt építészeti részleteinek, ezáltal művi értékeinek megőrzésével.

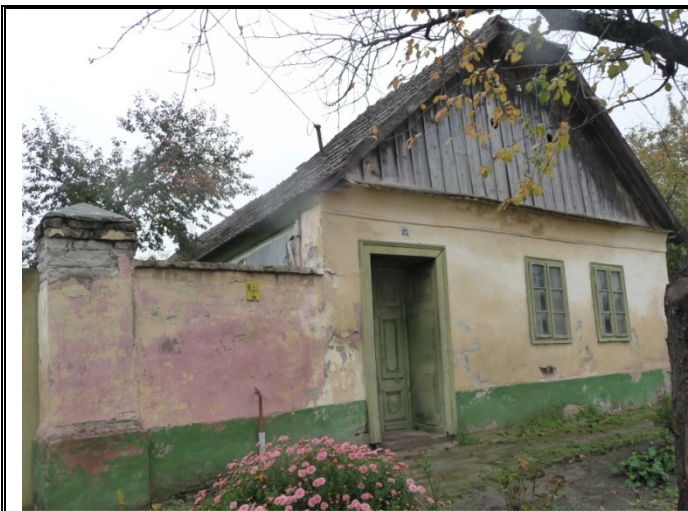
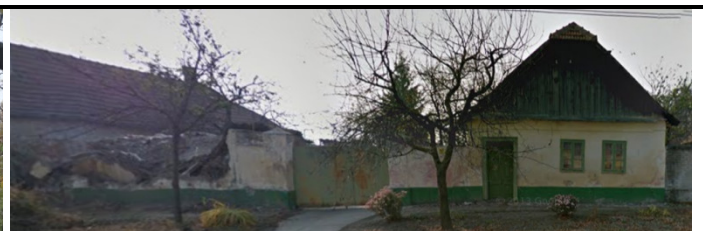
A porta 2011-ben az összeomlott melléképülettel.

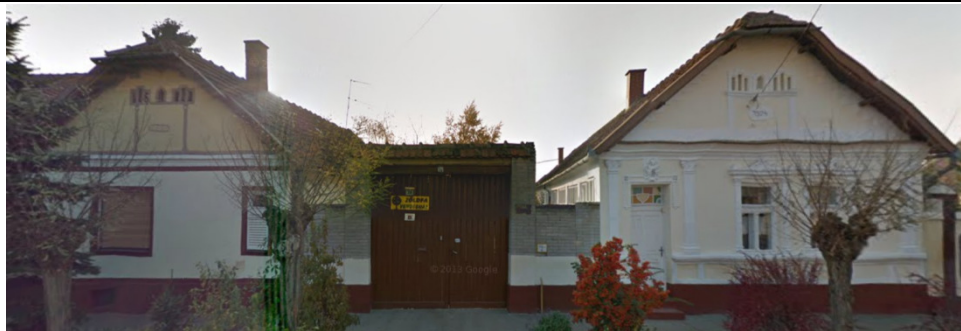
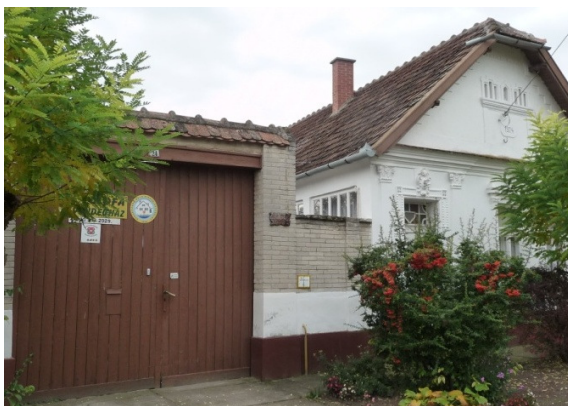
SORSZÁM	HELYRAJZI SZÁM	KATEGÓRIA	CÍM	VÉDETTség
36.	31	népi lakóház	Zöldfa u. 24.	javaslat helyi védelemre

Fésűs beépítésű, módos parasztpolgári lakóház, amelyiknél a ház főtraktusa és a beüvegezett, pilléres gang fölé egy közös, magas, csonkakontyos nyeregtetőzet került falazott oromzattal, rajta 3+1+3 tagolású padlásszellőző, alatta 1924 évszám. A homlokzat vízszintes tagolását húzott övpárkány, valamint a homlokzat teljes szélességét végigérő könyöklő adja. A traktusokat kompozit fejezetes pilaszterek szegélyezik. A fölülvilágítás, váztablázatos bejárat art deco modorú. A hagyományos formájú ablakokat dús plasztikájú szemöldök és volutás fejezetű pilaszterek foglalják keretbe. Cserépfödésű, kötött, deszka nagykapuját téglapillérek fogják közre. Az egykori gazdák módosságát jelzi a helyi jellegzetességű – itt igen nagy és igényes kialakítású – utcára merőleges, melléképület, falazott oromzattal, rajta szintén 3+1+3 tagolású padlásszellőzővel és 1948 évszám. Az épületegyüttes jelenleg vendégház.

2011. évi állapot

A jelenleg jó állapotú épületegyüttes és környezete jó karban tartásáról továbbra is folyamatosan gondoskodni kell. A melléképület jelenleg stílusidegen ablakai lehetőség esetén a főépületéhez hasonlóra cserélendők, a két épület egységes, a parapetsáv jelenlegi, erős sötétkék színének elhagyásával.

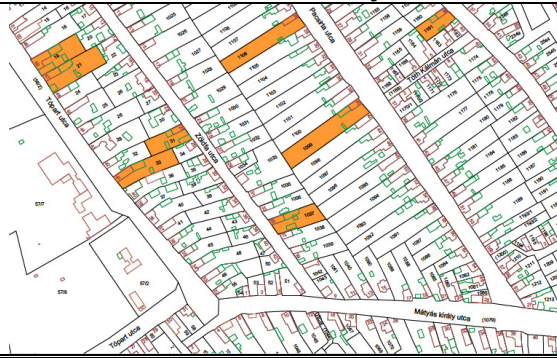
SORSZÁM	HELYRAJZI SZÁM	KATEGÓRIA	CÍM	VÉDETTség
37.	1037	népi lakóház	Zöldfa u. 35.	javaslat helyi védelemre

Fésűs beépítésű, népi lakóház, amelyiknél a ház főtraktusa és a nyitott, pilléres gang fölé egy közös, magas, csonkakontyos nyeregtetőzet került falazott oromzattal, rajta a jellegzetes 3+1+3 tagolású padlásszellőző, alatta 1936(?) évszám. A homlokzat vízszintes tagolását húzott övpárkány adja. A fölülvilágító, váztaablázatos bejárat váza a helyi jellegzetesség szerint talpas keresztet formáz. A hagyományos formájú ablakok tokosztója és ütközőléce szerényen díszített. A portát tömör téglakerítés szegélyezi.

Az épület több építészeti részletében szerencsésen őrzi eredeti állapotát. Egy esedékes följúítás során szükséges lenne a fölnedvesedés elhárítása, valamint az övpárkány alatti homlokzatrész minden bizonnyal volt, egykori plasztikáinak visszaállítása, hasonlóan a jelenleg stílusidegen nagykapu deszkaanyagúra cserélése.

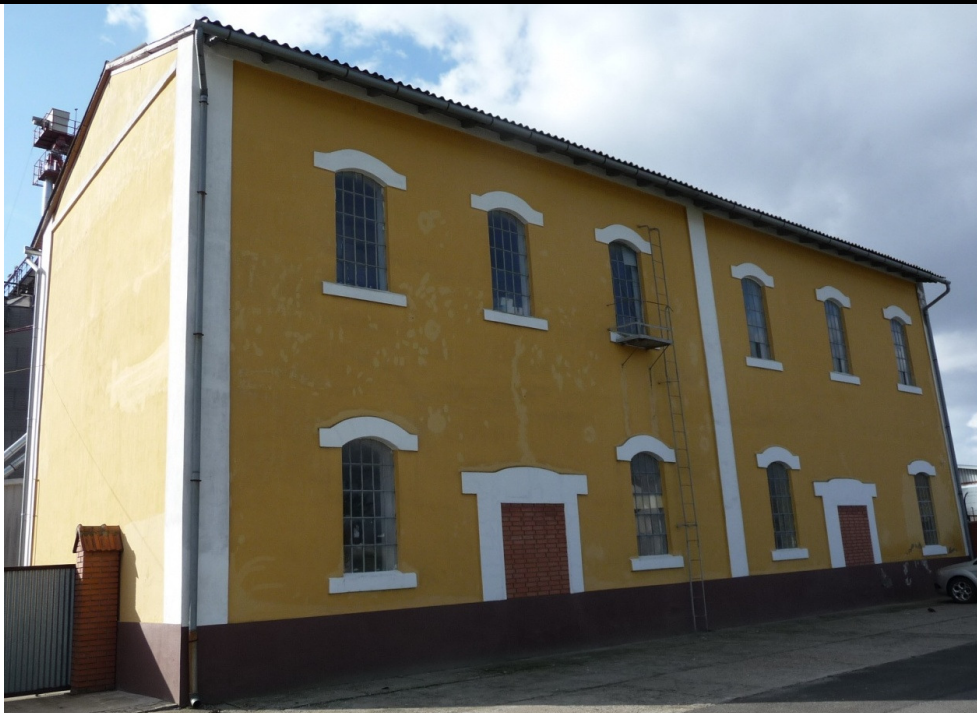
SORSZÁM	HELYRAJZI SZÁM	KATEGÓRIA	CÍM	VÉDETTSÉG
38.	1668	ipari épület	Malom u. 12.	javaslat helyi védelemre

Volt Bekes-malom

A maga korában nagy jelentőséggel bíró, volt Bekes-malom (első említése *temető melletti malom*ként 1907-ből való) fölvásárolt gabonát is őrölt és árusított, amit addig a Tóparton lévő Bilics-magtárban és a Halla-kocsma területén lévő magtárban tároltak. A Bekes-malomnál vámórlésre várakozó emberekről a Szülőföldünk (Drégely Ferenc) c. könyv 154. oldalán látható archív fénykép.

A jelenleg jó állapotú épület és környezete jó karban tartásáról továbbra is folyamatosan gondoskodni kell.

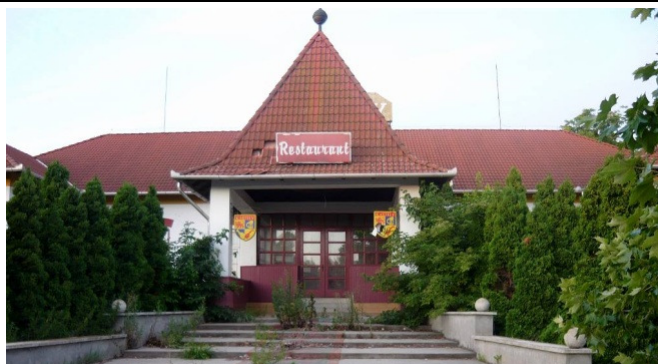
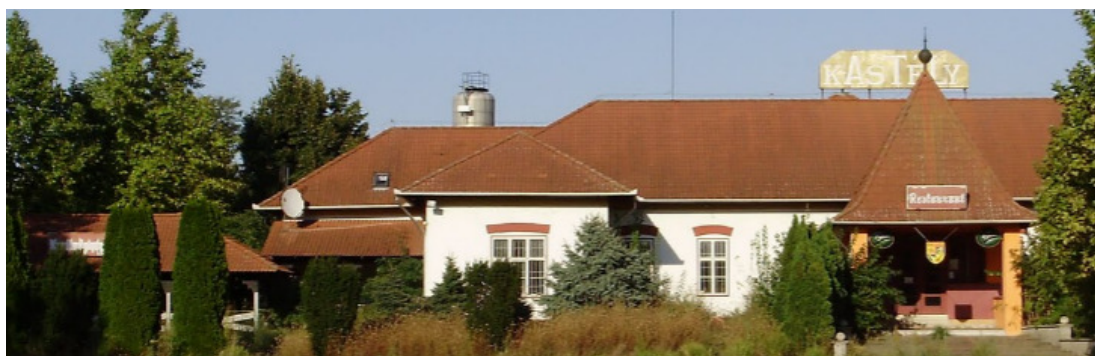
SORSZÁM	HELYRAJZI SZÁM	KATEGÓRIA	CÍM	VÉDETTISÉG
	3547/14	egyéb belter. ép.	Öregmajor 143.	javaslat helyi védelemre

Kastély

A falu központjától 6 km-re fekvő major a tinójárasi béruradalom részeként a további bérbeadás igazgatási központjaként szolgált. A kastélyban 1923-1942 között Prehoffer (Pusztabíró) Lajos, a Hitelszövetkezet és a Földbérlo Szövetkezet igazgatója lakott családjával, és a földterületek hasznosítását felügyelte. A kastélyban középen terasz, ebédlő és hall, egyik oldalon négy vendégszoba, túlfelől konyha, kamra, egy szoba és az iroda volt egy oldalsó bejáratral. A majorban továbbá intéző-, bérlo- és cselédlakások, kovácsműhely, magtár, górék, istállók és bolt-kocsmá is működtek.

A II. világháborút követő földosztások a majort megszüntették (1948), a kúriában általános iskolát helyeztek el, amely 1961-ben még működött. Később magtárként használták. 1990 elején étterem és diszkó céljára felújították. 2004-2011 között Vadász Éden Bárként működtek. Jelenleg a határország állomáshelye.

A jelenlegi katonai funkció befejezését követően az elmúlt évtizedek méltatlan funkciói helyett ideális lenne – az eredetihez közelítőn - kedvezőbbet, méltóbbat találni.

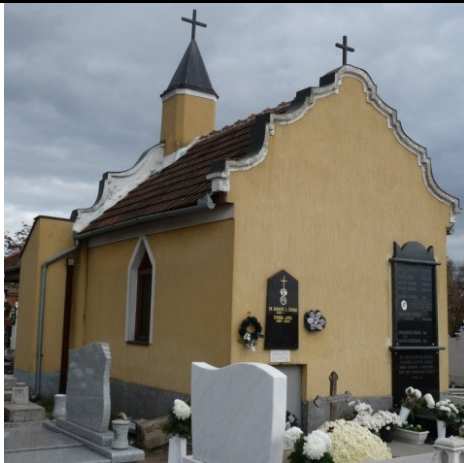
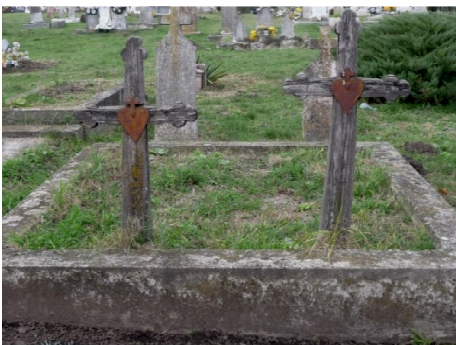
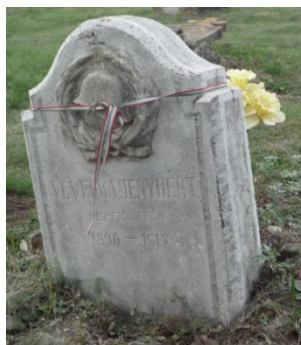
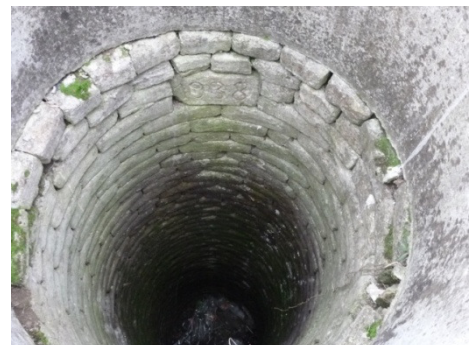
SORSZÁM	HELYRAJZI SZÁM	KATEGÓRIA	CÍM	VÉDETTISÉG
A.	161	temető	Széchenyi u.	javaslat helyi védelemre

Alsó temető (1860 k.)

- ❖ kápolna: *Csorba György és Doszpod Mária, fiuk Csorba Ferenc és Szalai Klára ifj. Csorba Ferenc tiszteletére, 1935.*
 - ❖ kút (1938)
 - ❖ 2 nagy kereszt korpusszal
 - ❖ öreg fakeresztek
 - ❖ első világháborús síremlékek
 - ❖ régi sírkövek

Mielőbb szükséges lenne egy **értékvédelmi temetőkataszter** elkészítése az egyedi védelemre méltó értékek felsorolása és leírása céljából.

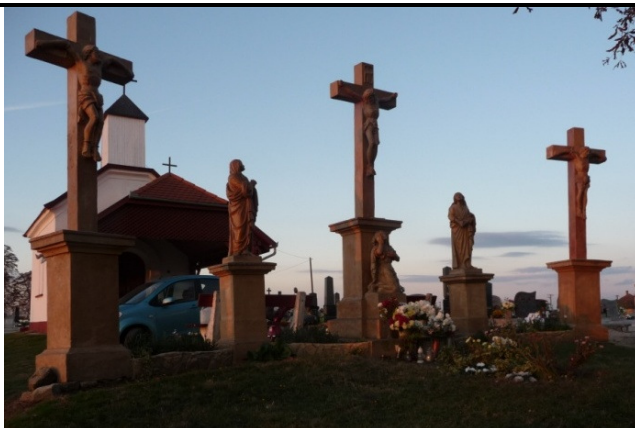
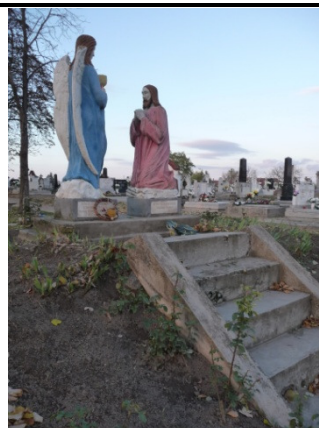
SORSZÁM	HELYRAJZI SZÁM	KATEGÓRIA	CÍM	VÉDETTISÉG
B.	1993	temető	Jánoshalmi út	javaslat helyi védelemre

Kálvária temető

- ❖ kápolna: Szervedő Krisztus tiszteletére, 1859., majd Molnár János és családja, 1900.
- ❖ Kálvária
- ❖ stációk
- ❖ Jézus és az Angyal (*Csorba György és Bekes Francziska, 1927*)
- ❖ régi sírkövek

Mielőbb szükséges lenne egy **értékvédelmi temetőkataszter** elkészítése az egyedi védelemre méltó értékek felsorolása és leírása céljából.

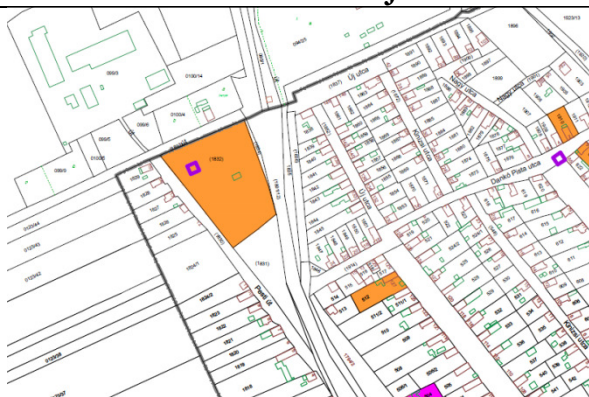
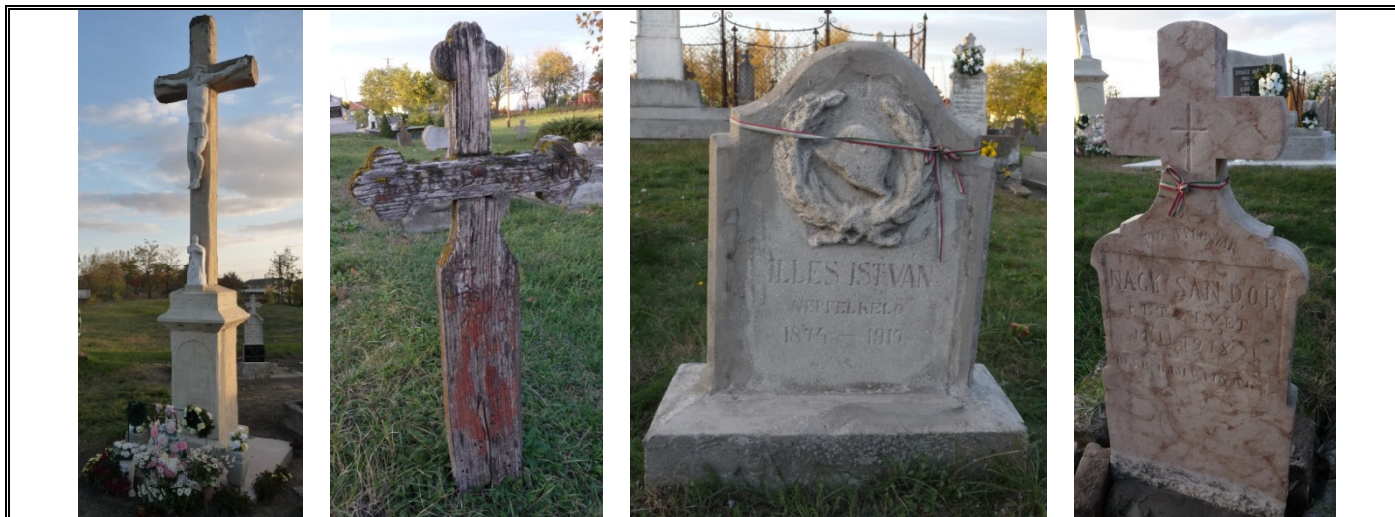
SORSZÁM	HELYRAJZI SZÁM	KATEGÓRIA	CÍM	VÉDETTISÉG
C.	1832	temető	Pesti út	javaslat helyi védelemre

Pesti úti temető

- ❖ kereszt
- ❖ öreg fakeresztek
- ❖ első világháborús síremlékek
- ❖ régi sírkövek

Mielőbb szükséges lenne egy **értékvédelmi temetőkataszter** elkészítése az egyedi védelemre méltó értékek felsorolása és leírása céljából.

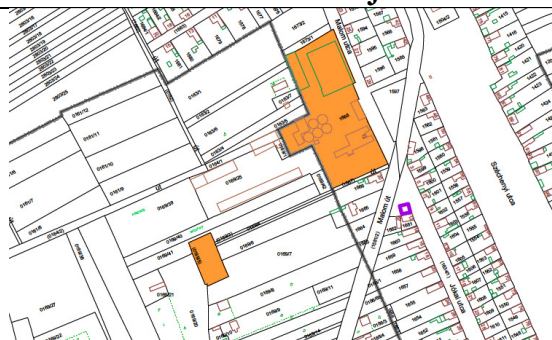
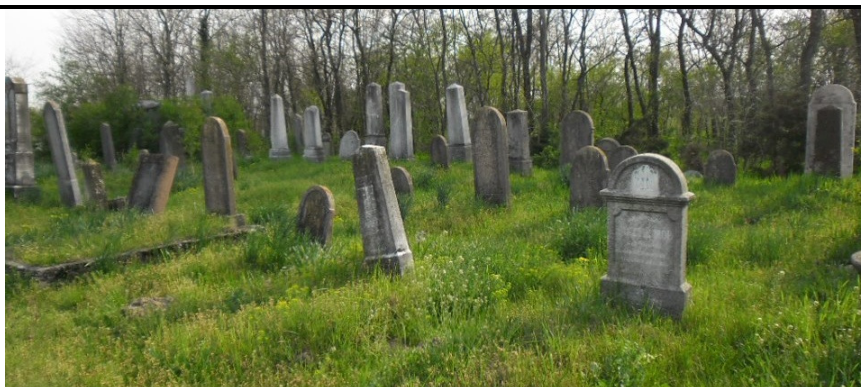
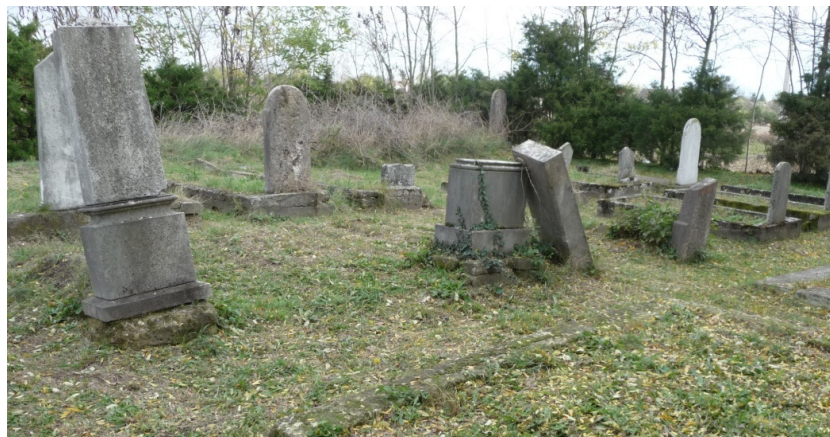
SORSZÁM	HELYRAJZI SZÁM	KATEGÓRIA	CÍM	VÉDETTSÉG
D.	0169/5	temető	Malom utcáról érhető el	javaslat helyi védelemre

Zsidó temető

Egy 52m x 20m-es magaslaton helyezkedik el. A bejáratnál korábban ravatalozó állt két nagy ajtóval; itt végezték a halottak mosdatását és búcsúztatását. Az épületet az 1944 után a temetőőri teendőket ellátó néni lakta, s az ő halála után bontották el az 1990-es évek végén. A temetőben 102 sírhely található 5 sorban. A sírkövek faragásáról a Temetkezési Szentegylet gondoskodott helyi, szegedi, szabadkai, bajai és budapesti kőfaragók megbízásával. A legrégebbi datálható sírkő 1806-ból való. Az utolsó halálzási évszám: 1940, de emléket állítottak még 1943. és 1944. évi mártíroknak. (Jakity Máté: *A mélykúti izraelita temető* (2007) c. pályamunkájában részletesen földolgozta.)

Szükséges lenne a sírkert megvédése a további rongálásoktól.
